รายงานผลการปฏิบัติตามมาตรการป้องกันและแก้ไขผลกระทบสิ่งแวดล้อม  
และมาตรการติดตามตรวจสอบคุณภาพสิ่งแวดล้อม  
ประจำเดือนมกราคม-มิถุนายน 2569

โครงการทำเหมืองชนิดแร่ดีบุกและหินอ่อน ประทานบัตรที่ 25957/16166  
ร่วมแผนผังโครงการทำเหมืองเดียวกันกับประทานบัตรที่ 25958/16167 ชนิดแร่ดีบุก  
ของบริษัท ซี.ไอ.จี. อินเตอร์กรุ๊ป จำกัด

บริษัท ซี.ไอ.จี. อินเตอร์กรุ๊ป จำกัด  
(รับโอนประทานบัตรจากนายปุลิน จินตระกูล)  
หมู่ที่ 1 ตำบลแม่ตืน อำเภอลี้ จังหวัดลำพูน

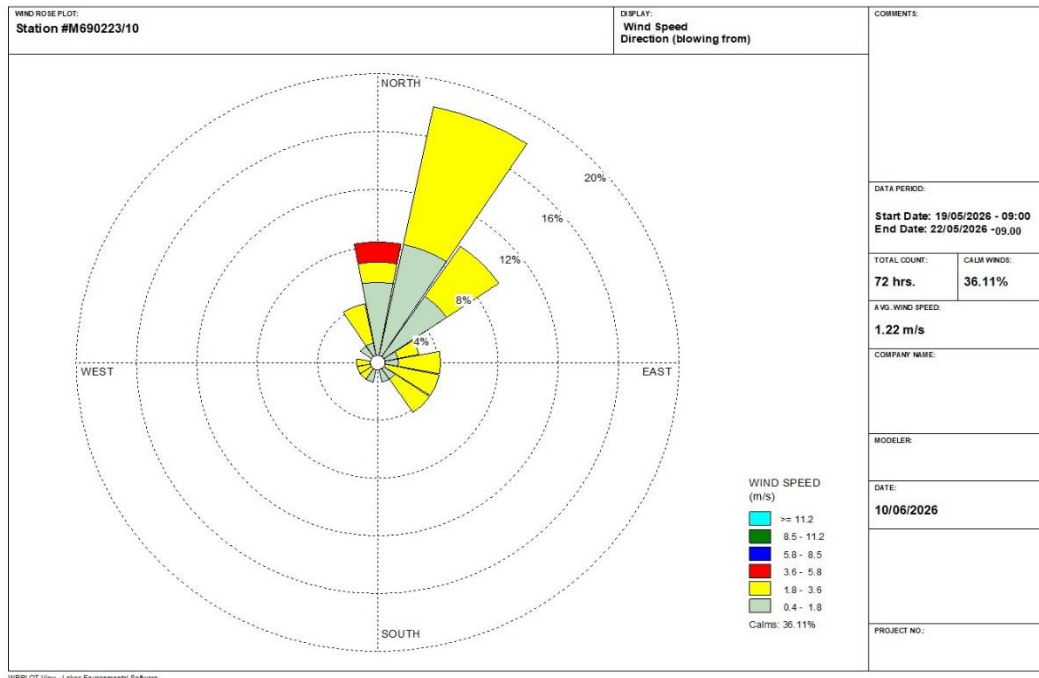
## รูปที่ 1 ผังแสดงทิศทางและความเร็วลมบริเวณโรงเรียนบ้านวงษาพัฒนา

ผลการตรวจวัดความเร็วและทิศทางลม จำนวน 1 สถานี ได้แก่ โรงเรียนบ้านวังชาพัฒนา ระหว่างวันที่ 19-22 พฤษภาคม 2569 พบว่า ลมส่วนใหญ่มีทิศทางของลมพัดมาจากทิศตะวันออกเฉียงเหนือค่อนไปทางทิศเหนือ ความเร็วลมส่วนใหญ่มีค่าต่ำกว่า 0.4 เมตรต่อวินาที ซึ่งลมดังกล่าวจัดเป็นลมสงบ (Calm) ตามการแบ่งขนาดลมของโบฟอร์ต (The Beau fort Scale of Wind-ภูมิศาสตร์ กายภาพ, ทวี ทองสว่าง และคณะ, 2536) และเนื่องจากมีทิศทางลมพัดมาจากทิศทางของลมพัดมาจากทิศตะวันออกเฉียงเหนือค่อนไปทางทิศเหนือ จุดที่จะได้รับผลกระทบจากโครงการมากที่สุด คือ บริเวณพื้นที่โครงการ แต่จากผลการตรวจวัดคุณภาพอากาศ พบว่า บริเวณพื้นที่โครงการ มีค่าปริมาณฝุ่นละอองแขวนลอยรวม (TSP) อยู่ระหว่าง 24.45-34.20 ไมโครกรัมต่อลูกบาศก์เมตร และมีค่าปริมาณฝุ่นละอองขนาดเล็กกว่า 10 ไมครอน (PM-10) อยู่ระหว่าง 9.65-12.49 ไมโครกรัมต่อลูกบาศก์เมตร ซึ่งมีค่าอยู่ในเกณฑ์มาตรฐาน แสดงให้เห็นว่าทางโครงการได้ปฏิบัติตามมาตรการลดผลกระทบในเรื่องการฟุ้งกระจายของฝุ่นละอองจากกิจกรรมการทำเหมือง และกิจกรรมการขนส่งแร่อย่างเคร่งครัด แสดงผลการตรวจวัดดังรูปที่ 1
