ผลการปฏิบัติตามมาตรการป้องกัน  
และแก้ไขผลกระทบสิ่งแวดล้อม

#### 2.1 ผลการปฏิบัติตามมาตรการป้องกันและแก้ไขผลกระทบสิ่งแวดล้อม

ตารางที่ 2.1-1 แบบรายงานผลการปฏิบัติตามมาตรการป้องกันและแก้ไขผลกระทบสิ่งแวดล้อม และมาตรการติดตามตรวจสอบผลกระทบสิ่งแวดล้อม  
ของโครงการ Centre Point Prime Hotel Pattaya (Extension) (เซนเตอร์ พอยต์ ไพร์ม โฮเต็ล พัทยา (ส่วนขยาย))

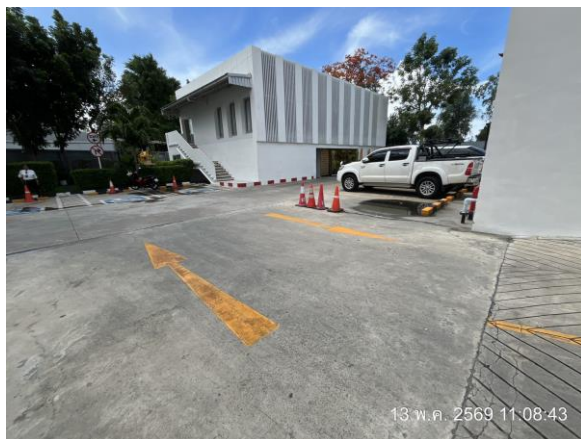
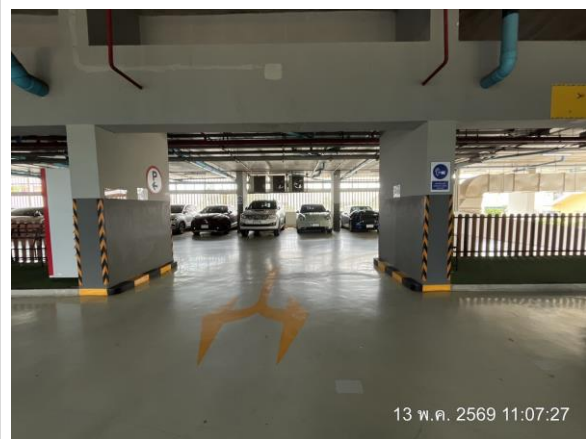
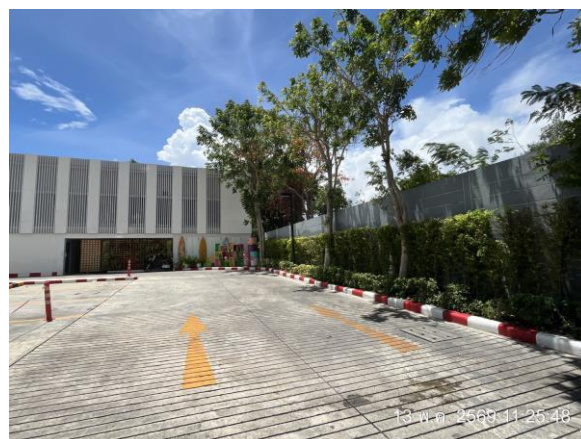
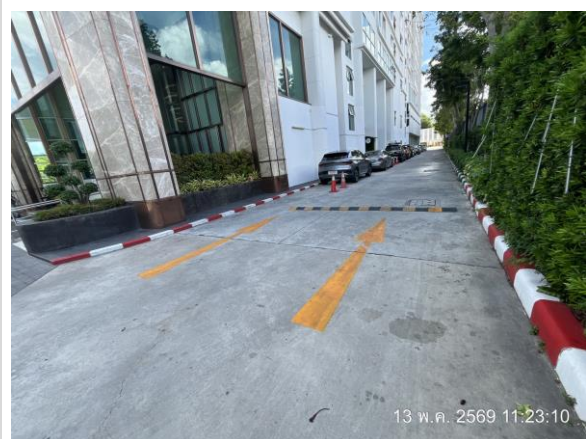
รูปที่ 2-6 แสดงลูกศรแสดงทิศทางการเข้า-ออกบนพื้นผิวถนน

| ข้อ | มาตรการป้องกันและแก้ไขผลกระทบสิ่งแวดล้อม | ผลการปฏิบัติตามมาตรการ | รายละเอียดการปฏิบัติตามมาตรการ | เอกสารอ้างอิง | ข้อเสนอแนะ<br>/แนวทางแก้ไข |
|---|---|---|---|---|---|
| | 3. จัดทำป้ายและสัญลักษณ์จราจรบนพื้นทางให้ชัดเจนและไม่ก่อให้เกิดความสับสนของผู้ขับขี่ ทำให้การเคลื่อนตัวของรถในโครงการทำได้อย่างดีและปลอดภัย | ✓ | โครงการได้ติดตั้งป้ายจำกัดความเร็ว 20 กิโลเมตร/ชั่วโมง และป้ายทางเข้า-ออกพื้นที่จอดรถของโครงการ พร้อมทั้งมีลูกศรแสดงทิศทางการเข้า-ออกบนพื้นผิวถนนที่สามารถมองเห็นได้ชัดเจน | รูปที่ 2-2<br>และรูปที่ 2-6 | - |

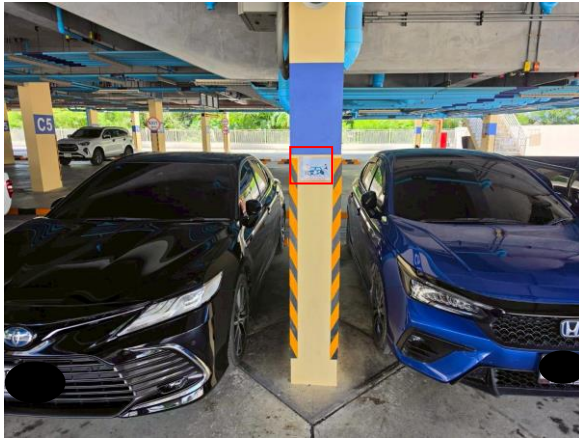
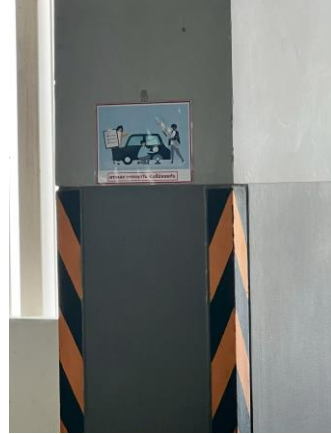
รูปที่ 2-9 แสดงป้ายรณรงค์ให้ผู้มาใช้บริการตรวจสอบสภาพรถยนต์

| ข้อ | มาตรการป้องกันและแก้ไขผลกระทบสิ่งแวดล้อม | ผลการปฏิบัติตามมาตรการ | รายละเอียดการปฏิบัติตามมาตรการ | เอกสารอ้างอิง | ข้อเสนอแนะ<br>/แนวทางแก้ไข |
|---|---|---|---|---|---|
| | 5. ติดป้ายรณรงค์ให้ผู้มาใช้บริการตรวจสอบสภาพรถยนต์ให้อยู่ในสภาพดีตลอดเวลา เพื่อช่วยลดมลพิษที่เกิดจากเครื่องยนต์ | ✓ | โครงการได้ติดป้ายรณรงค์ให้ผู้มาใช้บริการตรวจสอบสภาพรถยนต์ ไว้บริเวณที่จอดรถ | รูปที่ 2-9 | - |

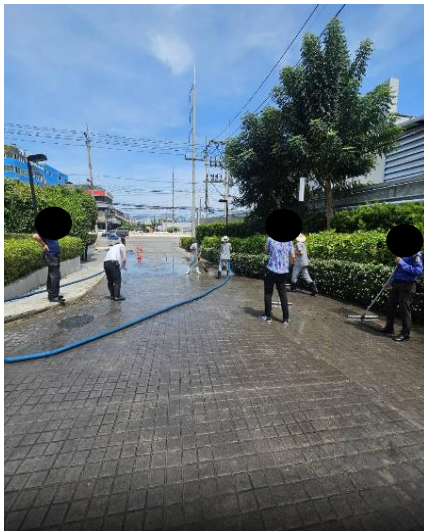
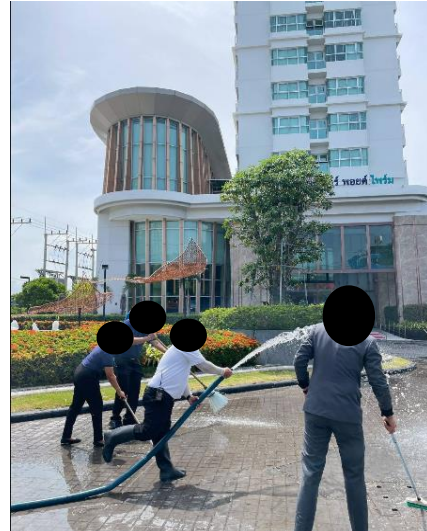
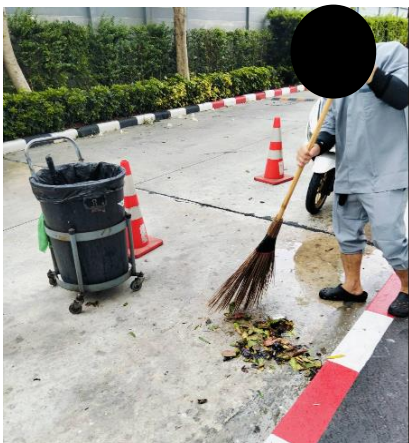
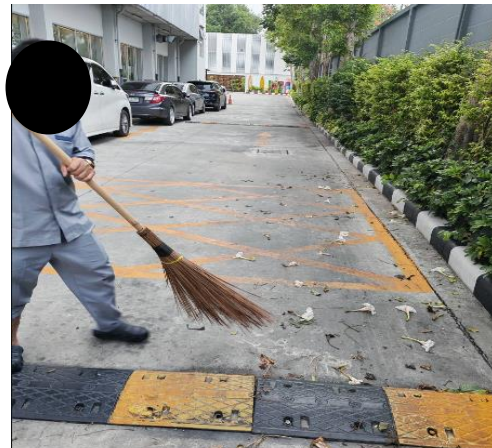
รูปที่ 2-10 แสดงเจ้าหน้าที่ทำความสะอาดบริเวณถนน และทางเดินรถภายในพื้นที่โครงการ

| ข้อ | มาตรการป้องกันและแก้ไขผลกระทบสิ่งแวดล้อม | ผลการปฏิบัติตามมาตรการ | รายละเอียดการปฏิบัติตามมาตรการ | เอกสารอ้างอิง | ข้อเสนอแนะ<br>/แนวทางแก้ไข |
|---|---|---|---|---|---|
| | 7. ทำความสะอาดถนนภายในพื้นที่โครงการทุกวัน ตลอดเวลาเปิดดำเนินการ | ✓ | โครงการจัดเจ้าหน้าที่ทำความสะอาดบริเวณถนนและทางเดินรถ เพื่อป้องกันการฟุ้งกระจายของฝุ่นเนื่องจากรถยนต์ที่วิ่งเข้า-ออกโครงการ | รูปที่ 2-10 | - |

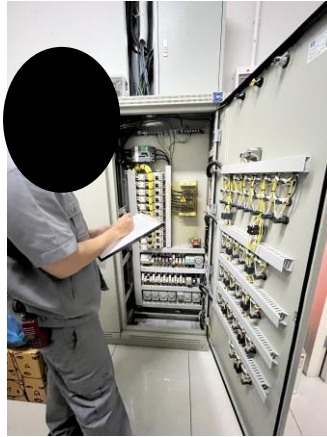
รูปที่ 2-12 แสดงเจ้าหน้าที่เทคนิคดูแลการเดินระบบบำบัดน้ำเสีย

| ข้อ | มาตรการป้องกันและแก้ไขผลกระทบสิ่งแวดล้อม | ผลการปฏิบัติตามมาตรการ | รายละเอียดการปฏิบัติตามมาตรการ | เอกสารอ้างอิง | ข้อเสนอแนะ<br>/แนวทางแก้ไข |
|---|---|---|---|---|---|
| | 2. จัดให้มีเจ้าหน้าที่ที่มีความรู้ความชำนาญ ดูแลรักษาและควบคุมระบบบำบัดน้ำเสียของโครงการให้ทำงานได้อย่างต่อเนื่องและมีประสิทธิภาพ | ✓ | โครงการได้จัดเจ้าหน้าที่เทคนิคดูแลการเดินระบบบำบัดน้ำเสียให้มีประสิทธิภาพอยู่เสมอ | รูปที่ 2-12 | |
| 2.2 นิเวศวิทยาทางน้ำ | 1. ดูแลรักษาระบบบำบัดน้ำเสียให้สามารถทำงานได้อย่างต่อเนื่องและมีประสิทธิภาพ | ✓ | โครงการได้จัดเจ้าหน้าที่เทคนิคดูแลการเดินระบบบำบัดน้ำเสียให้มีประสิทธิภาพอยู่เสมอ | รูปที่ 2-12 | - |

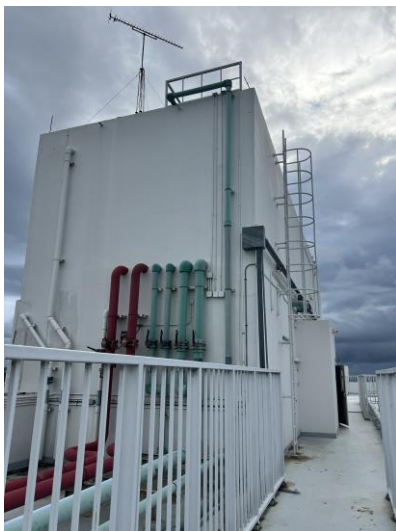
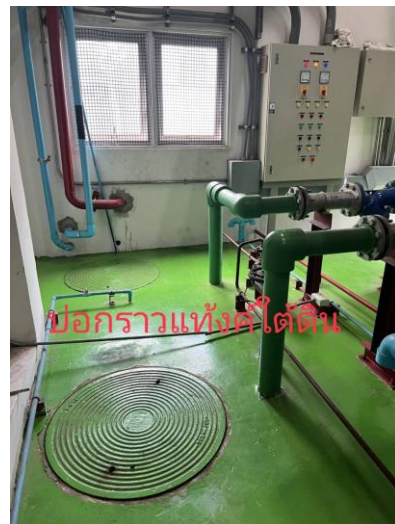
รูปที่ 2-13 แสดงถังเก็บน้ำชั้นใต้ดิน และถังเก็บน้ำชั้นหลังคาของอาคารโรงแรม

| ข้อ | มาตรการป้องกันและแก้ไขผลกระทบสิ่งแวดล้อม | ผลการปฏิบัติตามมาตรการ | รายละเอียดการปฏิบัติตามมาตรการ | เอกสารอ้างอิง | ข้อเสนอแนะ<br>/แนวทางแก้ไข |
|---|---|---|---|---|---|
| 3.1 การใช้น้ำ | 1. จัดให้มีน้ำสำรองเก็บไว้ในถังเก็บน้ำใต้ดิน และถังเก็บน้ำชั้นหลังคาของอาคารโรงแรม สำรองน้ำใช้ได้นาน 2.7 วัน | ✓ | ภายในโครงการมีถังเก็บน้ำชั้นใต้ดินขนาด และถังเก็บน้ำชั้นหลังคาของอาคารโรงแรม ซึ่งสามารถสำรองน้ำใช้ได้ไม่น้อยกว่า 2 วัน | รูปที่ 2-13 | - |

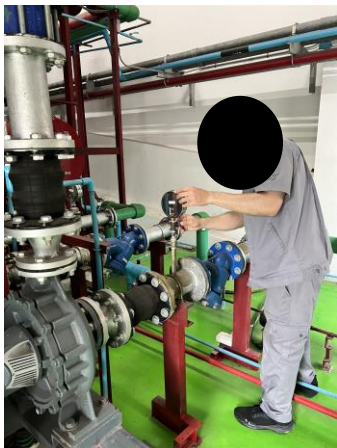
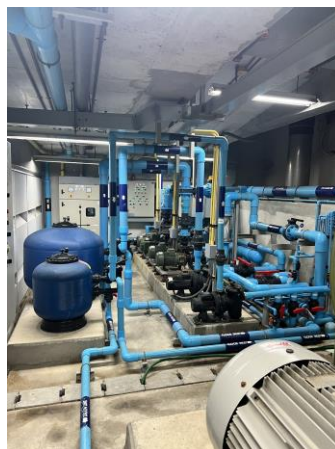
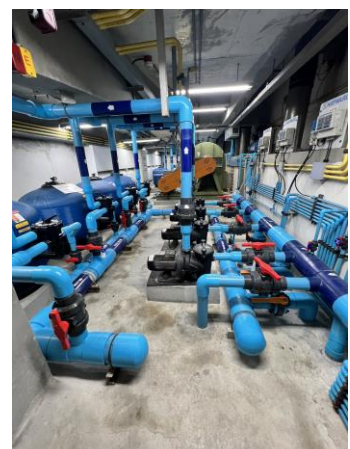
รูปที่ 2-14 แสดงช่างประจำโครงการคอยตรวจสอบดูแลระบบเส้นท่อประปา

| ข้อ | มาตรการป้องกันและแก้ไขผลกระทบสิ่งแวดล้อม | ผลการปฏิบัติตามมาตรการ | รายละเอียดการปฏิบัติตามมาตรการ | เอกสารอ้างอิง | ข้อเสนอแนะ<br>/แนวทางแก้ไข |
|---|---|---|---|---|---|
| | 3. จัดให้เจ้าหน้าที่คอยดูแลรักษาระบบเส้นท่อประปาให้อยู่ในสภาพดี | ✓ | ช่างประจำโครงการคอยตรวจสอบดูแลระบบเส้นท่อประปาให้อยู่ในสภาพที่ดีอยู่เสมอ หากพบรอยรั่วจะเข้าซ่อมแซมทันที | รูปที่ 2-14 | - |

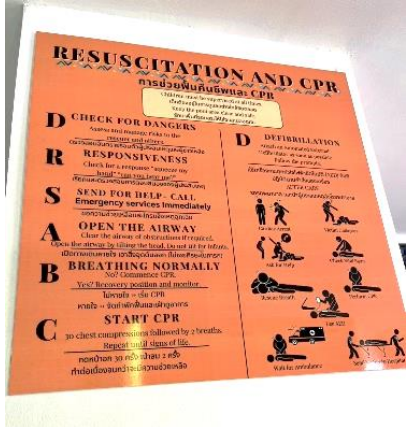
| ข้อ | มาตรการป้องกันและแก้ไขผลกระทบสิ่งแวดล้อม | ผลการปฏิบัติตามมาตรการ | รายละเอียดการปฏิบัติตามมาตรการ | เอกสารอ้างอิง | ข้อเสนอแนะ<br>/แนวทางแก้ไข |
|---|---|---|---|---|---|
| | 7. ติดป้ายแสดงวิธีการปฐมพยาบาลคนจมน้ำในบริเวณสระว่ายน้ำให้ชัดเจน | ✓ | โครงการได้ติดตั้งป้ายแสดงวิธีการปฐมพยาบาลคนจมน้ำในบริเวณสระว่ายน้ำให้ชัดเจน | รูปที่ 2-23 | - |

| <p>รูปที่ 2-23 แสดงป้ายแสดงการช่วยฟื้นคืนชีพและ CPR</p> | <p>รูปที่ 2-24 แสดงการติดตั้งเครื่องฟื้นคืนคลื่นหัวใจด้วยไฟฟ้าแบบอัตโนมัติ (Automated External Defibrillator : AED)</p> |

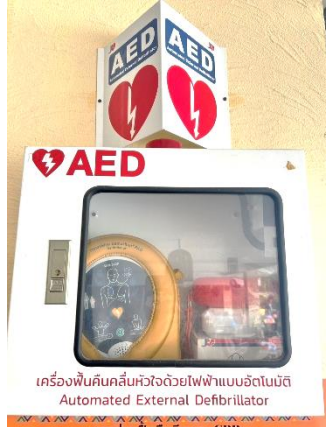
| ข้อ | มาตรการป้องกันและแก้ไขผลกระทบสิ่งแวดล้อม | ผลการปฏิบัติตามมาตรการ | รายละเอียดการปฏิบัติตามมาตรการ | เอกสารอ้างอิง | ข้อเสนอแนะ<br>/แนวทางแก้ไข |
|---|---|---|---|---|---|
| | 8. จัดให้มีการติดตั้งเครื่องฟื้นคืนคลื่นหัวใจด้วยไฟฟ้าแบบอัตโนมัติ (Automated External Defibrillator : AED) ในบริเวณสระว่ายน้ำ | ✓ | โครงการมีการติดตั้งเครื่องฟื้นคืนคลื่นหัวใจด้วยไฟฟ้าแบบอัตโนมัติ (Automated External Defibrillator : AED) ไว้ในบริเวณสระว่ายน้ำ | รูปที่ 2-24 | - |

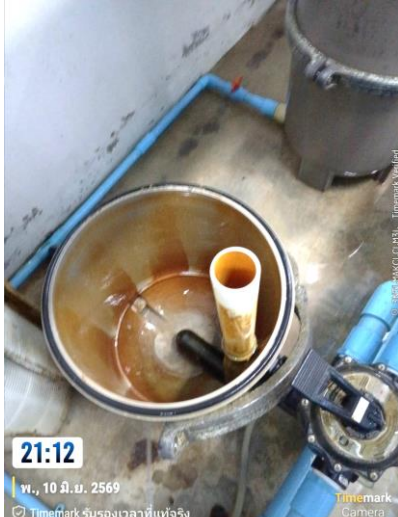
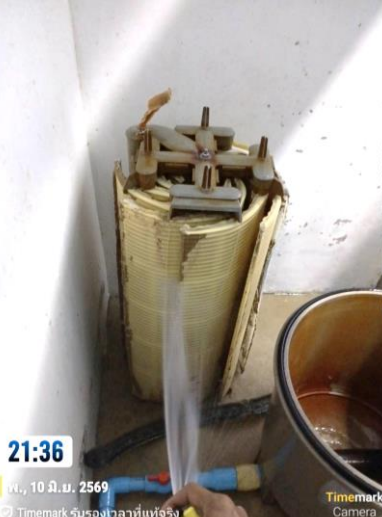
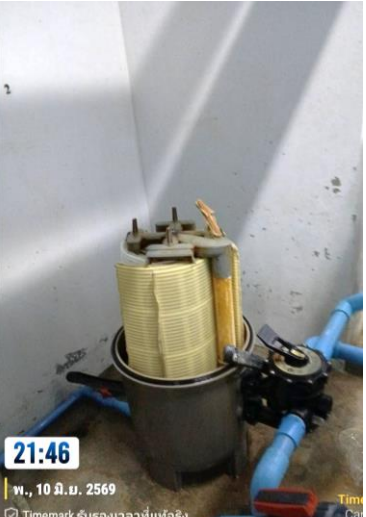
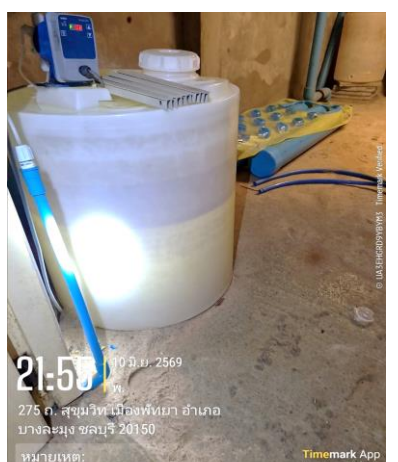
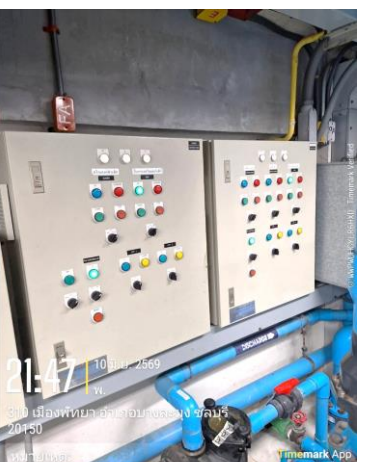
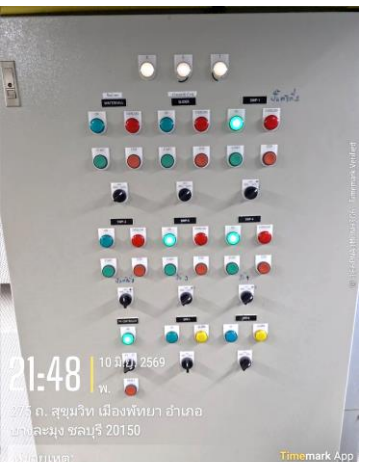
รูปที่ 2-25 แสดงเจ้าหน้าที่ดูแลการเดินระบบกรองน้ำของสระว่ายน้ำ

| ข้อ | มาตรการป้องกันและแก้ไขผลกระทบสิ่งแวดล้อม | ผลการปฏิบัติตามมาตรการ | รายละเอียดการปฏิบัติตามมาตรการ | เอกสารอ้างอิง | ข้อเสนอแนะ<br>/แนวทางแก้ไข |
|---|---|---|---|---|---|
| | 2. เดินระบบกรองวันละ 1 ครั้ง ครั้งละ 2 ชั่วโมง ทั้งนี้ขึ้นอยู่กับความขุ่นของน้ำในสระว่ายน้ำ กรณีที่น้ำขุ่นให้ดำเนินการเดินระบบวันละ 1 ครั้ง ครั้งละ 2 ชั่วโมง ในช่วงที่สระว่ายน้ำปิดบริการ | ✓ | โครงการจัดเจ้าหน้าที่ดูแลการเดินระบบกรองน้ำ ในช่วงที่สระว่ายน้ำปิดบริการ | รูปที่ 2-25 | - |

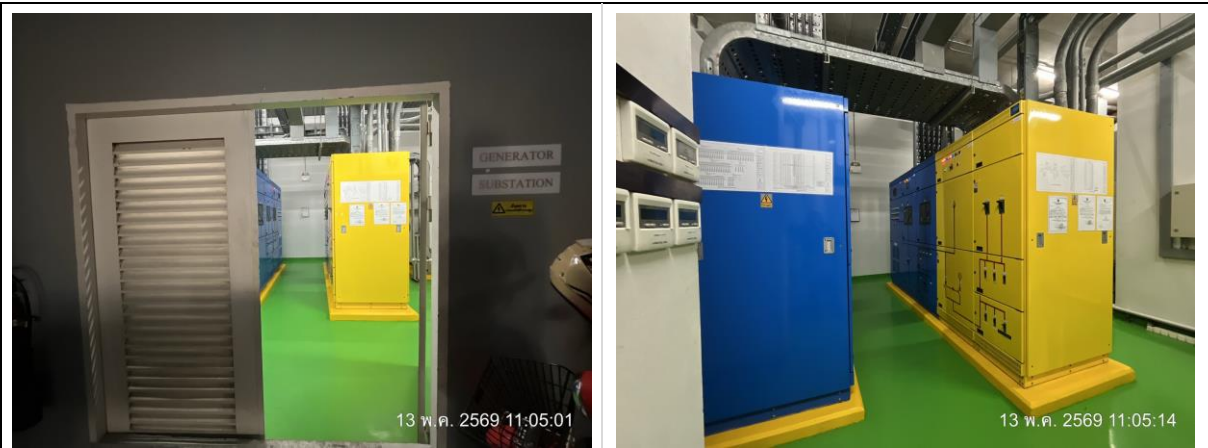
รูปที่ 2-31 แสดงห้องไฟฟ้าหลักของโครงการ

| ข้อ | มาตรการป้องกันและแก้ไขผลกระทบสิ่งแวดล้อม | ผลการปฏิบัติตามมาตรการ | รายละเอียดการปฏิบัติตามมาตรการ | เอกสารอ้างอิง | ข้อเสนอแนะ<br>/แนวทางแก้ไข |
|---|---|---|---|---|---|
| | 2. ออกแบบตำแหน่งห้องไฟฟ้าหลัก อยู่ชั้นที่ 2 ของอาคารโรงแรม ซึ่งอยู่ที่ระดับ +4.90 เมตร (อ้างอิงค่าระดับ ±0.00เมตร ที่ทางหลวงแผ่นดินหมายเลข 3 (ถนนสุขุมวิท) บริเวณด้านหน้าโครงการ) ซึ่งจะไม่ได้รับผลกระทบจากการเกิดน้ำท่วม | ✓ | ตำแหน่งห้องไฟฟ้าหลักของโครงการ อยู่ชั้นที่ 2 ของอาคารโรงแรม | รูปที่ 2-31 | - |

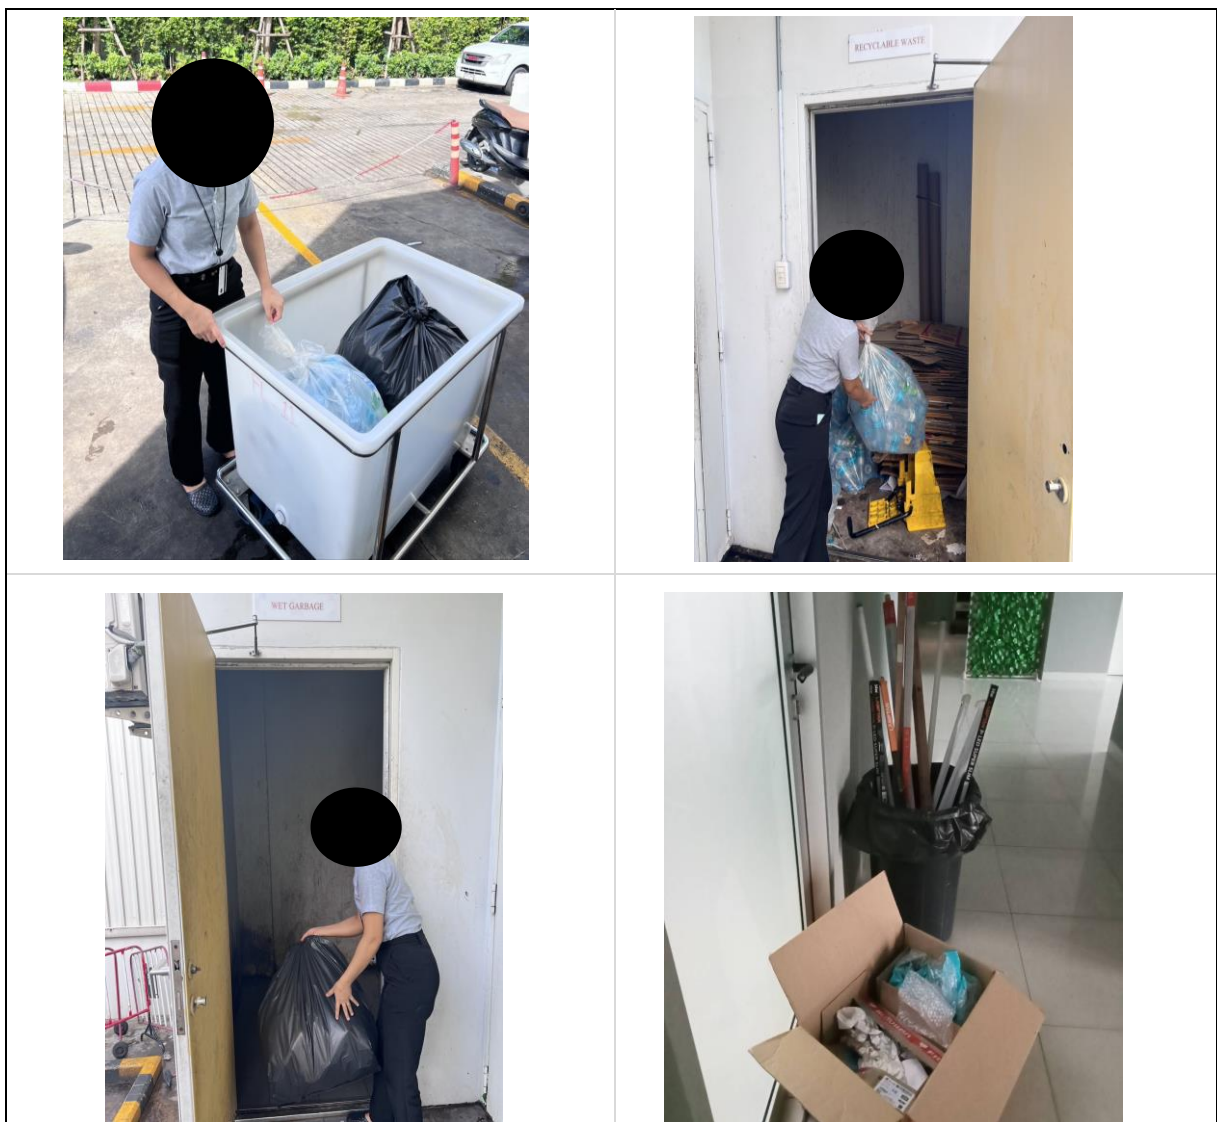
รูปที่ 2-32 แสดงเจ้าหน้าที่ของโครงการรวบรวมมูลฝอยตามจุดต่างๆ ภายในโครงการ

| ข้อ | มาตรการป้องกันและแก้ไขผลกระทบสิ่งแวดล้อม | ผลการปฏิบัติตามมาตรการ | รายละเอียดการปฏิบัติตามมาตรการ | เอกสารอ้างอิง | ข้อเสนอแนะ<br>/แนวทางแก้ไข |
|---|---|---|---|---|---|
| 3.5 การจัดการมูลฝอย | 1. จัดให้มีพนักงานทำความสะอาด จัดเก็บมูลฝอยจากจุดต่างๆ ภายในโครงการทุกวันโดยจะคัดแยกมูลฝอยแต่ละประเภทใส่ถุงดำมัดปากถุงให้แน่น และติดฉลากบอกประเภทของมูลฝอยนั้นๆ ก่อนนำไปรวมไว้ที่ห้องพักมูลฝอยรวมซึ่งตั้งอยู่บริเวณด้านทิศตะวันออกของอาคารโรงแรม โดยพนักงานดำเนินการทำความสะอาดห้องพักช่วงเวลา 10.00-12.00น. หรือทันทีผู้ใช้บริการเช็คเอาท์ออกจากห้อง | ✓ | แม่บ้านของโครงการจะรวบรวมมูลฝอยจากจุดต่างๆ โดยมัดปากถุงให้แน่น แล้วจึงนำไปกองไว้บริเวณพื้นที่รองรับมูลฝอยประเภทต่างๆ ภายในห้องพักมูลฝอยรวม | รูปที่ 2-32 | - |

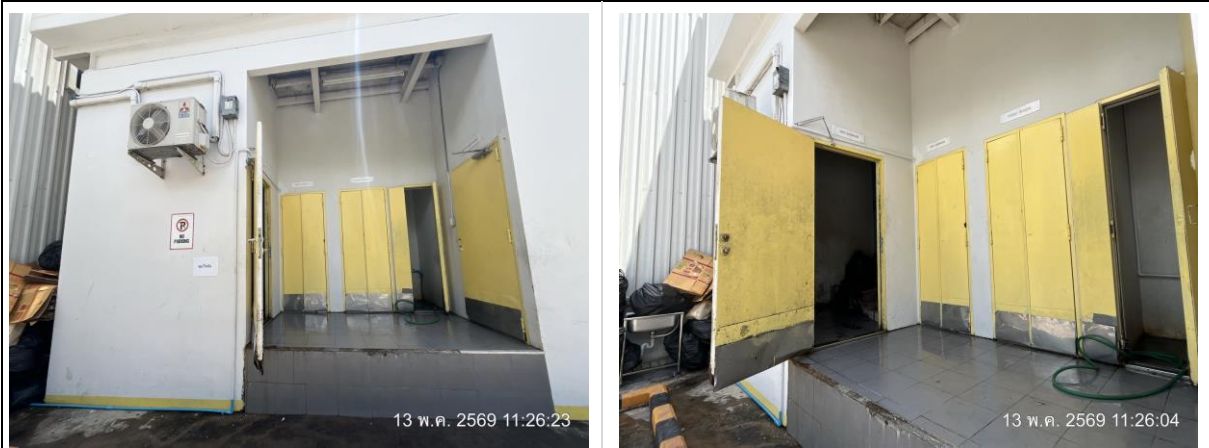
รูปที่ 2-34 แสดงห้องพัสดุโดยรวม

| ข้อ | มาตรการป้องกันและแก้ไขผลกระทบสิ่งแวดล้อม | ผลการปฏิบัติตามมาตรการ | รายละเอียดการปฏิบัติตามมาตรการ | เอกสารอ้างอิง | ข้อเสนอแนะ<br>/แนวทางแก้ไข |
|---|---|---|---|---|---|
| | 4. จัดให้มีห้องพักมูลฝอยรวมอยู่ในภายในอาคารโรงแรมและอาคารโรงอาหารสำหรับพนักงาน (โครงการส่วนเดิม) โดยแต่ละห้องจะมีประตูปิดมิดชิด โดยแบ่งเป็นห้องพักมูลฝอยทั่วไป ห้องพักมูลฝอยย่อยสลายได้ ห้องพักมูลฝอยรีไซเคิล และห้องพักมูลฝอยอันตรายแยกกันอย่างชัดเจน ซึ่งมีรายละเอียดดังนี้<br><b>4.1 ภายในอาคารโรงแรม ประกอบด้วย</b><br><b>(1) ห้องพักมูลฝอยทั่วไป</b> มีขนาดพื้นที่ 0.83 ตารางเมตร ความจุ 1.245 ลูกบาศก์เมตร (คิดความสูงกองมูลฝอย 1.5 เมตร) สามารถรองรับปริมาณมูลฝอยทั่วไปปริมาณ 0.228 ลูกบาศก์เมตร/วัน (แบ่งเป็นปริมาณมูลฝอยทั่วไปของโครงการส่วนเดิม ปริมาณ 0.168ลูกบาศก์เมตร/วัน และโครงการส่วนขยายปริมาณ 0.06 ลูกบาศก์เมตร/วัน) ได้อย่างเพียงพอ 5.5 เท่า<br><b>(2) ห้องพักมูลฝอยรีไซเคิล</b> มีขนาดพื้นที่ 5.2 ตารางเมตร ความจุ 7.8 ลูกบาศก์เมตร (คิดความสูงกองมูลฝอย 1.5 เมตร) ซึ่งสามารถรองรับมูลฝอยรีไซเคิลของโครงการส่วนเดิม ปริมาณ 1.680 ลูกบาศก์เมตร/วัน ได้อย่างเพียงพอ 4.6 เท่า | ✓ | โครงการจัดให้มีห้องพักมูลฝอยรวม โดยแต่ละห้องจะมีประตูปิดมิดชิด โดยแบ่งเป็นห้องพักมูลฝอยทั่วไป ห้องพักมูลฝอยย่อยสลายได้ ห้องพักมูลฝอยรีไซเคิล และห้องพักมูลฝอยอันตรายแยกกันอย่างชัดเจน | รูปที่ 2-34 | - |
