รายงานผลการปฏิบัติตามมาตรการป้องกันและแก้ไขผลกระทบสิ่งแวดล้อม  
และมาตรการติดตามตรวจสอบคุณภาพสิ่งแวดล้อม  
ประจำเดือนมกราคม-มิถุนายน 2569

โครงการทำเหมืองชนิดแร่หินอุตสาหกรรมชนิดหินแกรนิต  
(เพื่ออุตสาหกรรมก่อสร้าง) ประทานบัตรที่ 33205/16460

บริษัท โรงโม่หินทวีทรัพย์อนันต์มหานคร จำกัด  
หมู่ที่ 2 ตำบลหนองไผ่แก้ว อำเภอบ้านบึง จังหวัดชลบุรี

บริษัท ไมน์ เอ็นจิเนียริง คอนซัลแตนท์ จำกัด

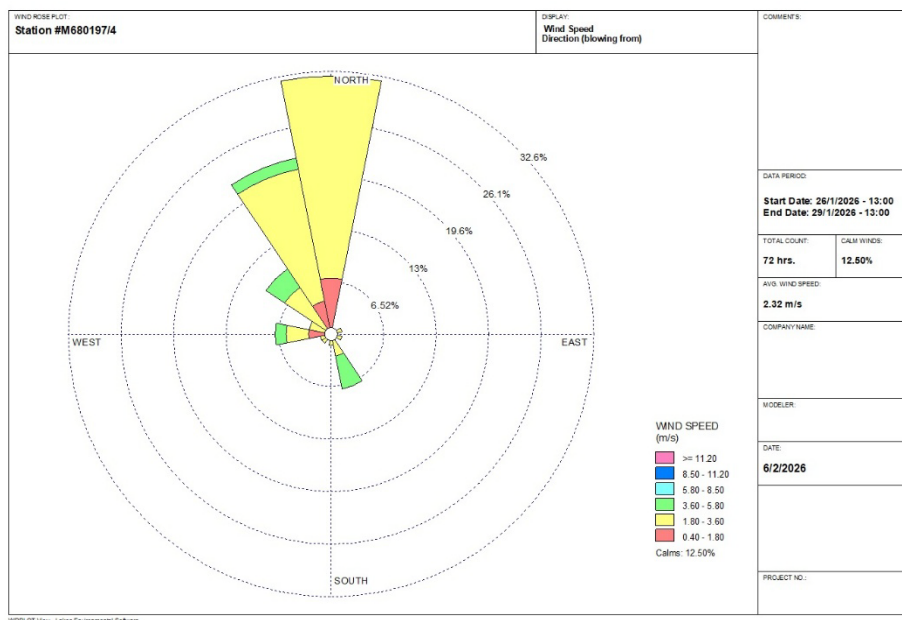
รูปที่ 1 ผังแสดงทิศทางและความเร็วลม

ผลการตรวจวัดความเร็วและทิศทางลม จำนวน 1 สถานี ได้แก่ สำนักงานโรงโม่หินของโครงการ ระหว่างวันที่ 26-29 มกราคม 2569 พบว่า ลมส่วนใหญ่มีค่าความเร็วลมระหว่าง 1.8-3.6 เมตรต่อวินาที มีทิศทางลมพัดมาจาก ทิศเหนือ ซึ่งลมดังกล่าวจัดเป็นลมเฉื่อยเบา (Light Breeze) ตามการแบ่งขนาดลมของโบฟอร์ต (The Beau fort Scale of Wind- ภูมิศาสตร์ กายภาพ, ทวี ทองสว่าง และคณะ, 2536) และเนื่องจากลมส่วนใหญ่พัดมาจากเหนือ ดังนั้นบริเวณที่คาดว่าจะได้รับผลกระทบจากการทำเหมืองมากที่สุดคือชุมชนบ้านราษฎรบ้านหินดาดทางทิศตะวันตกเฉียงใต้ และจากการตรวจวัดคุณภาพอากาศ (TSP เท่ากับ  $61.74 \mu\text{g}/\text{m}^3$ , PM-10 เท่ากับ  $24.77 \mu\text{g}/\text{m}^3$ ) บริเวณชุมชนบ้านราษฎรบ้านหินดาดทางทิศตะวันตกเฉียงใต้แล้วนั้น พบว่า ผลการตรวจวัดมีค่าอยู่ในเกณฑ์มาตรฐาน ซึ่งไม่ส่งผลต่อการดำรงชีวิตประจำวันของราษฎรในพื้นที่ที่ลมพัดผ่านแต่อย่างใด แสดงผลการตรวจวัดดังรูปที่ 1
