### ตารางที่ 5 เปรียบเทียบมาตรการป้องกันและแก้ไขผลกระทบสิ่งแวดล้อมที่กำหนดไว้ในรายงานการวิเคราะห์ผลกระทบสิ่งแวดล้อม

#### โครงการ Sanctuary (แซงซัวรี่) ระยะเปิดดำเนินการ

รายงานผลการปฏิบัติตามมาตรการป้องกันแก้ไขผลกระทบสิ่งแวดล้อม และมาตรการติดตามตรวจสอบคุณภาพสิ่งแวดล้อม

โครงการ อาคารชุด Sanctuary (แซงซัวรี่) ตั้งอยู่ที่ ซอยแสงจันทร์-สุขุมวิท ถนนสุขุมวิท 40 แขวงพระโขนง เขตคลองเตย กรุงเทพมหานคร

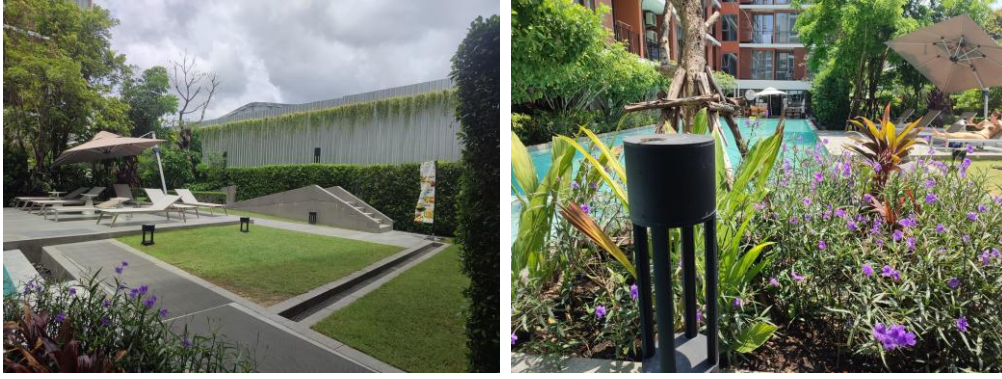
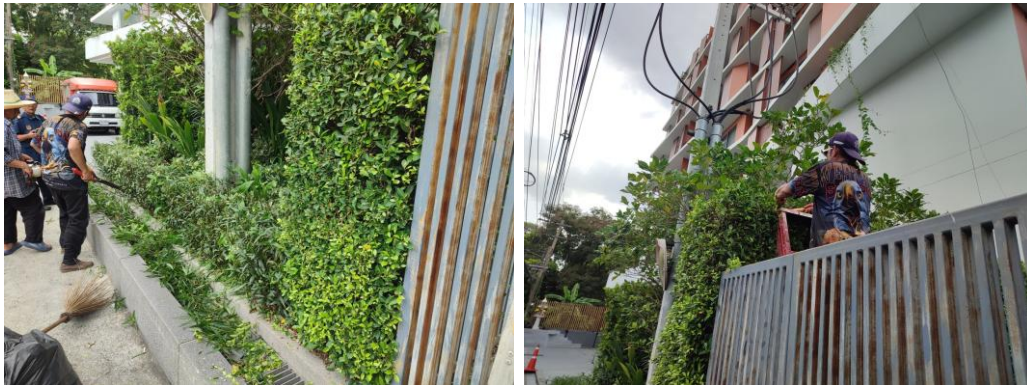
ภาพที่ 5-1 พื้นที่สีเขียวของโครงการ และการดูแลรักษาพื้นที่สีเขียว

| เงื่อนไขตามมาตรการป้องกันและแก้ไขผลกระทบสิ่งแวดล้อม | ผลการปฏิบัติตามมาตรการ | ปัญหา อุปสรรค และข้อเสนอแนะ | เอกสารอ้างอิง |
|---|---|---|---|
| 2. บำรุงดูแลรักษาพื้นที่สีเขียว และต้นไม้ในโครงการให้เจริญเติบโตสวยงามอยู่เสมอ | ดูแลรักษาพื้นที่สีเขียวไว้แล้ว มีการเจริญเติบโตดี มีความสวยงาม | - | ภาพที่ 5-1 |
| 3. ตัดแต่งกิ่งไม้ภายในโครงการอยู่เสมอ เพื่อป้องกันไม่ให้ใบร่วงหล่นไปสู่พื้นที่บริเวณข้างเคียง | ตัดแต่งกิ่งไว้ไม่มีการยื่นล้ำเข้าไปในพื้นที่ข้างเคียง | - | ภาพที่ 5-1 |
| <b>มาตรการติดตามตรวจสอบผลกระทบสิ่งแวดล้อม</b><br>1) ตรวจสอบการเจริญเติบโตของต้นไม้ หากพบว่า ต้นไม้เหี่ยวเฉา หรือตายให้บำรุงดูแลและปลูกซ่อมแซมทันที เดือนละ 2 ครั้ง ตลอดระยะเวลาเปิดดำเนินการ<br>2) ผู้รับผิดชอบ : บริษัท ไดก้า เอสเตท จำกัด เจ้าของโครงการ | ต้นไม้มีการเจริญเติบโตดีไม่เหี่ยวเฉา พื้นดินมีความชุ่มชื้นอยู่เสมอ | - | ภาพที่ 5-1 |

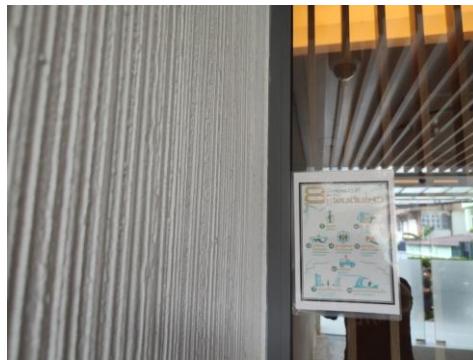
ภาพที่ 5-2 ป้ายแนะนำการปฏิบัติตัวเมื่อเกิดแผ่นดินไหว

| เงื่อนไขตามมาตรการป้องกันและแก้ไขผลกระทบสิ่งแวดล้อม | ผลการปฏิบัติตามมาตรการ | ปัญหา อุปสรรค และข้อเสนอแนะ | เอกสารอ้างอิง |
|---|---|---|---|
| <b>มาตรการติดตามตรวจสอบผลกระทบสิ่งแวดล้อม</b><br>1) ตรวจสอบป้ายคำแนะนำในการปฏิบัติตน เมื่อเกิดแผ่นดินไหวให้มองเห็นได้ชัดเจน และอยู่ในสภาพดี หากพบว่ามีการชำรุด ต้องดำเนินการแก้ไขทันที ตลอดระยะเวลาเปิดดำเนินการ<br>2) ผู้รับผิดชอบ : บริษัท ไดก้า เอสเตท จำกัด เจ้าของโครงการ | ป้ายคำแนะนำติดไว้บริเวณประตูทางเข้าออกโครงการ ผู้เข้าพักอาศัยสามารถมองเห็นได้ชัดเจนและมีสภาพดี ไม่ชำรุด | - | ภาพที่ 5-2 |

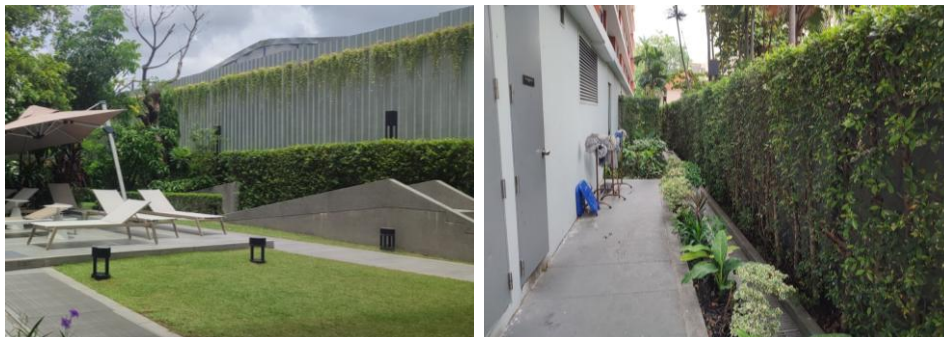
ภาพที่ 5-3 ปลุกไม้ยืนต้นตามแนวรั้วของโครงการและตัดแต่งกิ่งไม่ให้ยื่นล้ำไปยังพื้นที่ข้างเคียง

| เงื่อนไขตามมาตรการป้องกันและแก้ไขผลกระทบสิ่งแวดล้อม | ผลการปฏิบัติตามมาตรการ | ปัญหา อุปสรรค และข้อเสนอแนะ | เอกสารอ้างอิง |
|---|---|---|---|
| <b>1.4 คุณภาพอากาศ</b><br>1. ปลุกไม้ยืนต้นตามแนวรั้วโครงการ เพื่อเป็นแนวกำบังความร้อนจากเครื่องปรับอากาศ | ปลุกไม้ยืนต้นตามแนวรั้วโครงการได้แก่ ต้นไทรเกาหลี | - | ภาพที่ 5-3 |

| เงื่อนไขตามมาตรการป้องกันและแก้ไขผลกระทบสิ่งแวดล้อม | ผลการปฏิบัติตามมาตรการ | ปัญหา อุปสรรค และข้อเสนอแนะ | เอกสารอ้างอิง |
|---|---|---|---|
| <b>มาตรการติดตามตรวจสอบผลกระทบสิ่งแวดล้อม</b><br>1) ตรวจสอบการเจริญเติบโตของต้นไม้ หากพบว่า ต้นไม้เหี่ยวเฉา หรือตายให้บำรุงดูแลและปลูกซ่อมแซมทันที เดือนละ 2 ครั้ง ตลอดระยะเวลาเปิดดำเนินการ<br>2) ตัดแต่งกิ่งโดยควบคุมทั้งทรงพุ่ม และความสูงของลำต้น ปีละ 1 ครั้ง ตลอดระยะเวลาเปิดดำเนินการ<br>3) ผู้รับผิดชอบ : บริษัท ไดก้า เอสเตท จำกัด เจ้าของโครงการ | ต้นไม้มีการเจริญเติบโตดี ไม่เหี่ยวเฉา พื้นดินมีความชุ่มชื้นอยู่เสมอ<br><br>ตัดแต่งกิ่งทรงพุ่มของต้นไม้ไม่มีกิ่งยื่นเข้าไปยังพื้นที่ข้างเคียง | - | ภาพที่ 5-1<br>ภาพที่ 5-3 |

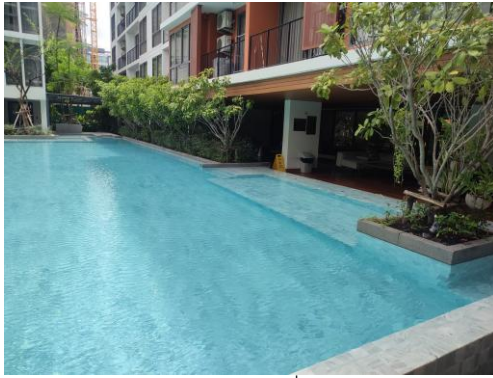
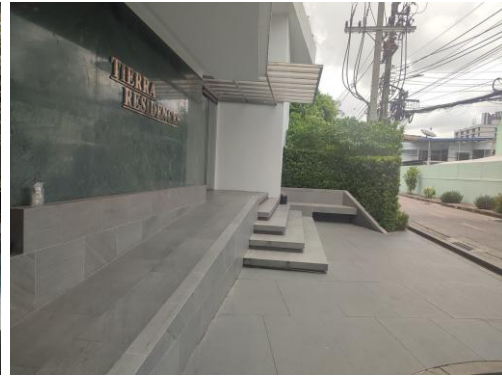
ภาพที่ 5-4 การออกแบบอาคารให้มีการหมุนเวียนอากาศได้ดี

| เงื่อนไขตามมาตรการป้องกันและแก้ไขผลกระทบสิ่งแวดล้อม | ผลการปฏิบัติตามมาตรการ | ปัญหา อุปสรรค และข้อเสนอแนะ | เอกสารอ้างอิง |
|---|---|---|---|
| 2. ออกแบบอาคารโครงการ เลือกใช้วัสดุที่เป็นมิตรกับสิ่งแวดล้อม และพิจารณาระบบหมุนเวียนของอากาศภายในและภายนอกอาคาร เพื่อให้อาคารไม่ร้อนหรือไม่มีอากาศหมุนเวียน ซึ่งสามารถลดการใช้เครื่องปรับอากาศได้ในระดับหนึ่ง | ออกแบบอาคารให้มีการหมุนเวียนอากาศเป็นที่โล่งบริเวณตรงกลางจัดเป็นพื้นที่สีเขียวและสระว่ายน้ำ สามารถนั่งบริเวณสวนหย่อมได้อย่างสบายอากาศหมุนเวียนดี | - | ภาพที่ 5-4 |
| 3. ออกแบบระบบระบายอากาศภายในอาคารให้เพียงพอตามกฎกระทรวงฉบับที่ 33 (พ.ศ.2535) | การระบายอากาศภายในอาคาร มีระเบียบกว้างทุกห้อง ประตูหน้าต่างเปิดออกระบายอากาศได้อย่างเพียงพอ | - | ภาพที่ 5-4 |

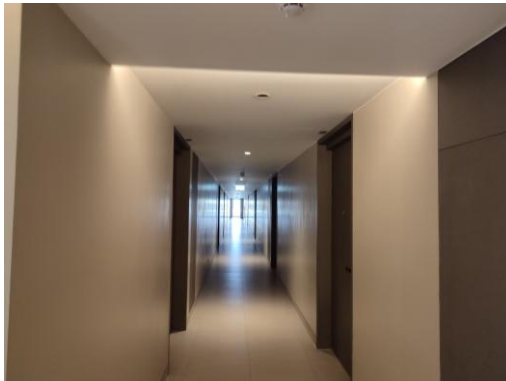
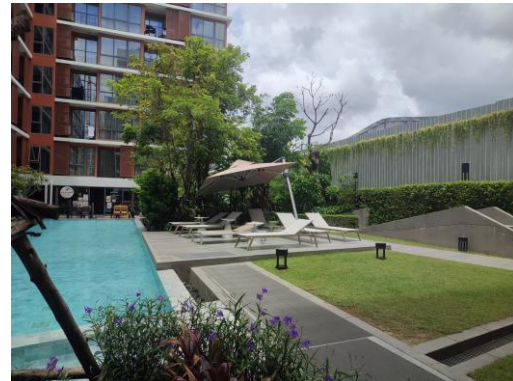
ภาพที่ 5-5 ช่องเปิดระบายอากาศภายในอาคาร

| เงื่อนไขตามมาตรการป้องกันและแก้ไขผลกระทบสิ่งแวดล้อม | ผลการปฏิบัติตามมาตรการ | ปัญหา อุปสรรค และข้อเสนอแนะ | เอกสารอ้างอิง |
|---|---|---|---|
| 4. ดูแลระบบระบายอากาศในอาคารอยู่เสมอ เปิดประตูอาคารบางจุด เพื่อให้อากาศถ่ายเทได้สะดวก | ปัจจุบันอาคาร มีการเปิดบานเปิดเพื่อระบายอากาศภายในอาคารได้สะดวก | - | ภาพที่ 5-5 |

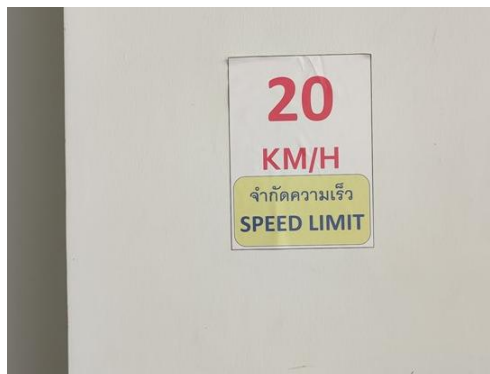
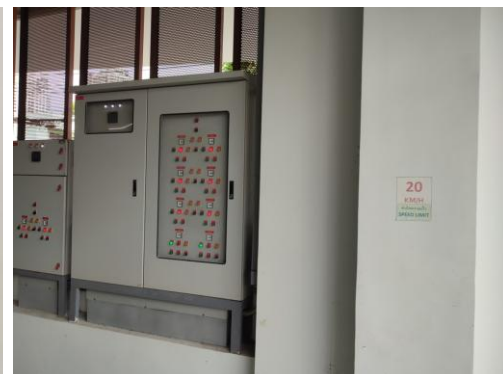
ภาพที่ 5-6 ป้ายควบคุมความเร็วรถไม่ให้ใช้ความเร็วเกิน 20 กิโลเมตรต่อชั่วโมง

| เงื่อนไขตามมาตรการป้องกันและแก้ไขผลกระทบสิ่งแวดล้อม | ผลการปฏิบัติตามมาตรการ | ปัญหา อุปสรรค และข้อเสนอแนะ | เอกสารอ้างอิง |
|---|---|---|---|
| 6. ควบคุมความเร็วของรถยนต์ภายในโครงการ เช่น บ้ายจำกัดความเร็ว คันชะลอความเร็ว เพื่อไม่ให้เกิดการฟุ้งกระจายของฝุ่นละอองบนถนนภายในโครงการ | ควบคุมความเร็วของรถยนต์ไว้ไม่เกิน 20 กม./ชม. ได้จัดทำป้ายไว้ที่บริเวณที่จอดรถ | - | ภาพที่ 5-6 |
| 2. จำกัดความเร็วรถเมื่อเข้าสู่พื้นที่โครงการให้มีความเร็วไม่เกิน 30 กิโลเมตร/ชั่วโมง | จำกัดความเร็วรถไว้แล้วไม่เกิน 20 กม./ชม. | - | ภาพที่ 5-6 |

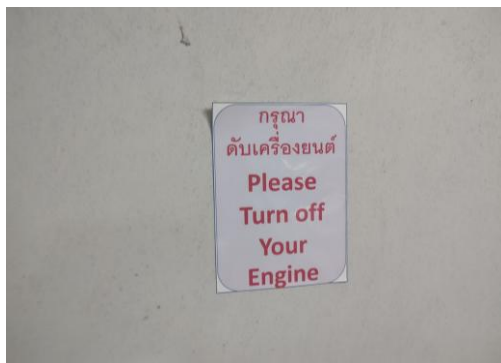
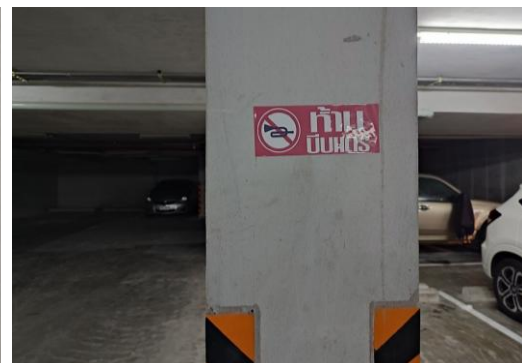
ภาพที่ 5-7 ป้ายให้ดับเครื่องยนต์ และห้ามบีบแตรบริเวณที่จอดรถยนต์

| เงื่อนไขตามมาตรการป้องกันและแก้ไขผลกระทบสิ่งแวดล้อม | ผลการปฏิบัติตามมาตรการ | ปัญหา อุปสรรค และข้อเสนอแนะ | เอกสารอ้างอิง |
|---|---|---|---|
| 7. ติดป้ายห้ามติดเครื่องยนต์ทิ้งไว้บริเวณลานจอดรถยนต์ โดยดับเครื่องยนต์ทันทีเมื่อจอดรถแล้ว | ติดป้ายห้ามติดเครื่องยนต์ไว้บริเวณที่จอดรถยนต์ | - | ภาพที่ 5-7 |
| 3. ประชาสัมพันธ์ให้ผู้ขับรถยนต์ดับเครื่องยนต์ทันที เมื่อเข้าจอดเรียบร้อยแล้ว รวมทั้งรณรงค์ใช้เสียงแตรภายในพื้นที่โครงการ | ประชาสัมพันธ์ ให้ผู้ที่เข้ามาจอดรถ ดับเครื่องยนต์ในทันที | - | ภาพที่ 5-7 |

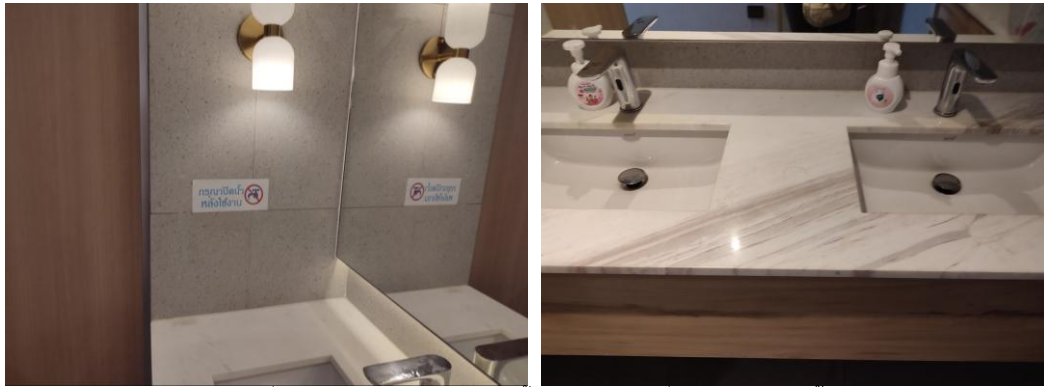
ภาพที่ 5-8 ป้ายรณรงค์ให้ประหยัดน้ำ และสุขภัณฑ์ที่ใช้แบบประหยัดน้ำ

| เงื่อนไขตามมาตรการป้องกันและแก้ไขผลกระทบสิ่งแวดล้อม | ผลการปฏิบัติตามมาตรการ | ปัญหา อุปสรรค และข้อเสนอแนะ | เอกสารอ้างอิง |
|---|---|---|---|
| 5. เลือกใช้อุปกรณ์ และผลิตภัณฑ์ที่ประหยัดน้ำ ได้แก่ ชักโครก และฝักบัวรุ่นประหยัดน้ำ เป็นต้น รวมทั้งรณรงค์ให้ผู้พักอาศัย และเจ้าหน้าที่ของโครงการให้ใช้น้ำอย่างประหยัด | สุขภัณฑ์ในห้องน้ำเป็นแบบประหยัดน้ำและรณรงค์ให้ประหยัดน้ำอยู่เสมอ | - | ภาพที่ 5-8 |
| 9. ล้างทำความสะอาดถังเก็บน้ำสำรองของโครงการทุกถัง ได้แก่ ถังเก็บน้ำใต้ดิน และถังเก็บน้ำดาดฟ้า เป็นประจำทุก 6 เดือน หรือหากมีการปนเปื้อนของน้ำในถังเก็บสำรอง โครงการต้องให้เจ้าหน้าที่ หรือช่างของโครงการ มาล้างทำความสะอาดทันที | ทำความสะอาดถังสำรองน้ำใช้ไว้แล้ว สภาพน้ำมีความใสสะอาด ไม่มีตะกอน | - | ภาพที่ 5-8 |

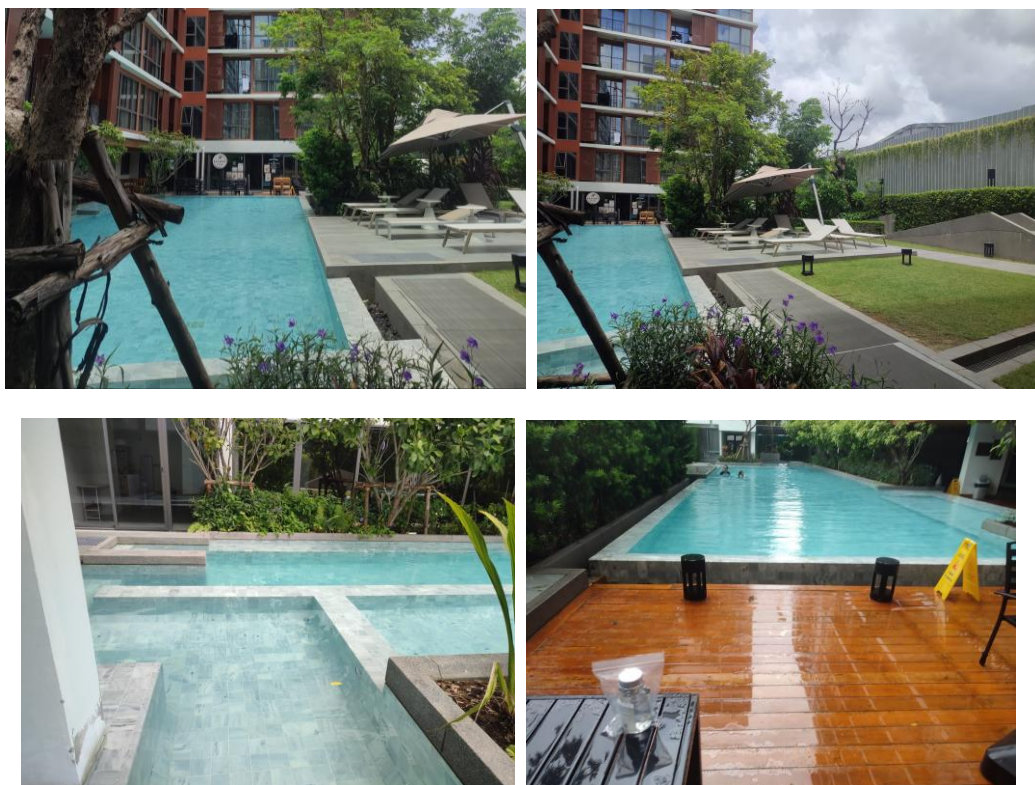
ภาพที่ 5-9 สระว่ายน้ำ รางระบบปิดและ ทางเดินรอบสระว่ายน้ำ

| เงื่อนไขตามมาตรการป้องกันและแก้ไขผลกระทบสิ่งแวดล้อม | ผลการปฏิบัติตามมาตรการ | ปัญหา อุปสรรค และข้อเสนอแนะ | เอกสารอ้างอิง |
|---|---|---|---|
| 3. ดูแลพื้นที่รอบสระว่ายน้ำให้มีตะไคร่น้ำ ตรวจสอบทุกสัปดาห์ ตลอดระยะเวลาเปิดดำเนินการ | พื้นที่รอบสระว่ายน้ำไม่มีตะไคร่น้ำ | - | ภาพที่ 5-9 |

| เงื่อนไขตามมาตรการป้องกันและแก้ไขผลกระทบสิ่งแวดล้อม | ผลการปฏิบัติตามมาตรการ | ปัญหา อุปสรรค และข้อเสนอแนะ | เอกสารอ้างอิง |
|---|---|---|---|
| <b>มาตรการติดตามตรวจสอบผลกระทบสิ่งแวดล้อม</b><br><b>1) โครงสร้างและส่วนประกอบของสระว่ายน้ำ</b> <ul style="list-style-type: none"> <li>- ตรวจสอบโครงสร้างสระว่ายน้ำ การขึ้นน้ำ ให้อยู่ในสภาพดีอยู่เสมอ พื้นกระเบื้องสระว่ายน้ำ ต้องไม่แตกหรือมีคมที่จะทำอันตรายได้ ทุกสัปดาห์ ตลอดระยะเวลาเปิดดำเนินการ</li> <li>- ตรวจสอบรางระบายน้ำล้น ให้อยู่ในสภาพดี อยู่เสมอ ถ้ามีการผูก ร่อน หรือ ขำรุดต้องดำเนินการแก้ไขทันที ทุกสัปดาห์ ตลอดระยะเวลาเปิดดำเนินการ</li> <li>- ตรวจสอบอุปกรณ์เครื่องมือทำความสะอาด สระว่ายน้ำให้อยู่ในสภาพดีอยู่เสมอ ทุกสัปดาห์ ตลอดระยะเวลาเปิดดำเนินการ</li> <li>- ตรวจสอบทางเดินรอบสระว่ายน้ำ ให้อยู่ในสภาพดีอยู่เสมอ ถ้าทางเดินมีน้ำขัง หรือลื่น ต้องดำเนินการแก้ไขทันที ทุกสัปดาห์ ตลอดระยะเวลาเปิดดำเนินการ</li> <li>- ตรวจสอบว่ามีป้ายบอกระดับความลึกสระว่ายน้ำหรือไม่ ทุกสัปดาห์ ตลอดระยะเวลาเปิดดำเนินการ</li> <li>- ตรวจสอบแสงสว่าง บริเวณสระว่ายน้ำ ให้อยู่ในสภาพดีอยู่เสมอ ทุกสัปดาห์ ตลอดระยะเวลาเปิดดำเนินการ</li> <li>- ตรวจสอบพื้น ให้อยู่ในสภาพดีอยู่เสมอ ถ้ามีน้ำขัง หรือลื่น ต้องดำเนินการแก้ไขทันที ทุกสัปดาห์ ตลอดระยะเวลาเปิดดำเนินการ</li> <li>- ตรวจสอบอ่างล้างมือ ล้างตัว ล้างเท้า และการเติมคลอรีน ให้อยู่ในสภาพดีอยู่เสมอ ทุกสัปดาห์ ตลอดระยะเวลาเปิดดำเนินการ</li> <li>- ตรวจสอบการรักษาความสะอาดรอบสระว่ายน้ำ ทุกสัปดาห์ ตลอดระยะเวลาเปิดดำเนินการ</li> <li>- ตรวจสอบว่ามีการนำสัตว์ในบริเวณสระว่ายน้ำ หรือไม่ ทุกสัปดาห์ ตลอดระยะเวลาเปิดดำเนินการ</li> </ul> | <p>โครงสร้างสระว่ายน้ำอยู่ในสภาพดีพื้นกระเบื้องไม่ร่อนแตก</p> <p>รางระบายน้ำล้นอยู่ในสภาพดี มีหินกลมมนวางปิดอยู่ ไม่มีตะไคร่น้ำ</p> <p>มีอุปกรณ์ทำความสะอาดไว้แล้วอยู่ในสภาพดี</p> <p>ทางเดินรอบสระว่ายน้ำอยู่ในสภาพดีไม่มีน้ำขัง และไม่ลื่น</p> <p>อยู่ระหว่างจัดทำป้ายบอกความลึกของสระว่ายน้ำ</p> <p>มีไฟฟ้าส่องสว่างอย่างเพียงพอ</p> <p>พื้นไม่ลื่น ไม่มีน้ำขัง</p> <p>อ่างล้างมือ ล้างตัว อยู่ในสภาพดี</p> <p>ดูแลรักษาความสะอาดรอบสระว่ายน้ำอยู่เสมอ</p> <p>ไม่มีการนำสัตว์มาไว้บริเวณสระว่ายน้ำ</p> | - | ภาพที่ 5-9 |

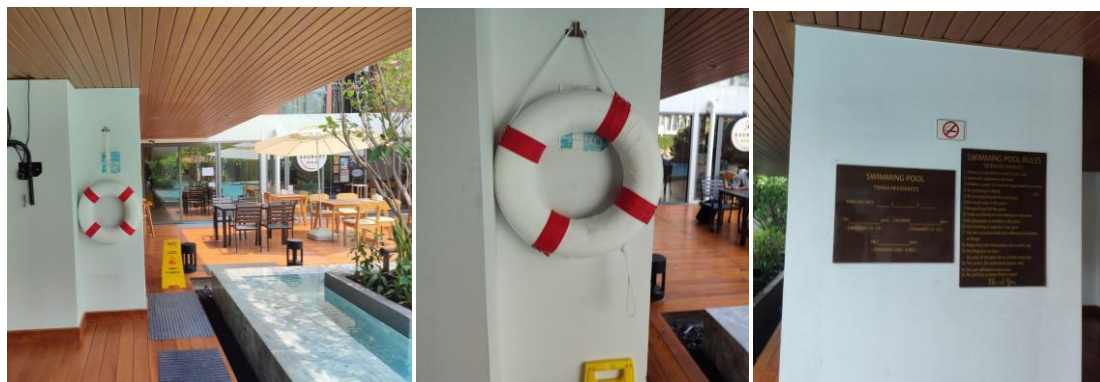
ภาพที่ 5-10 ป้ายแนะนำการปฐมพยาบาลคนจมน้ำบริเวณสระว่ายน้ำ ท่วงท่าช่วยชีวิตคนจมน้ำ และป้ายกฎระเบียบการใช้สระว่ายน้ำ

| เงื่อนไขตามมาตรการป้องกันและแก้ไขผลกระทบสิ่งแวดล้อม | ผลการปฏิบัติตามมาตรการ | ปัญหา อุปสรรค และข้อเสนอแนะ | เอกสารอ้างอิง |
|---|---|---|---|
| 5. ป้ายแสดงวิธีการปฐมพยาบาล หรือช่วยชีวิตคนจมน้ำในตำแหน่งที่มองเห็นได้ชัดเจนบริเวณสระว่ายน้ำ | ติดป้ายแสดงวิธีช่วยคนจมน้ำไว้แล้ว | - | ภาพที่ 5-10 |

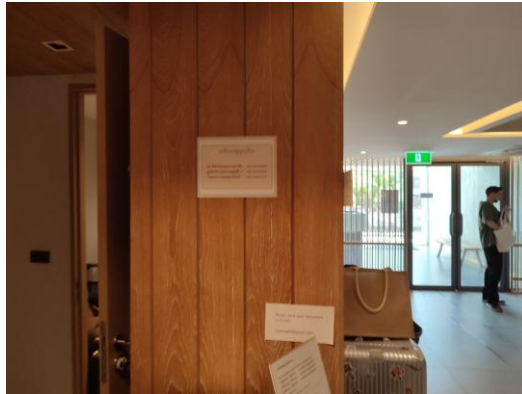
ภาพที่ 5-11 ป้ายเบอร์โทรศัพท์ แจ้งเหตุฉุกเฉิน

| เงื่อนไขตามมาตรการป้องกันและแก้ไขผลกระทบสิ่งแวดล้อม | ผลการปฏิบัติตามมาตรการ | ปัญหา อุปสรรค และข้อเสนอแนะ | เอกสารอ้างอิง |
|---|---|---|---|
| 6. มีโทรศัพท์ พร้อมติดหมายเลขโทรศัพท์ที่สำคัญๆ เช่น โรงพยาบาล สถานีตำรวจ ในตำแหน่งที่มองเห็นได้ชัดเจนบริเวณสระว่ายน้ำ | มีเบอร์โทรศัพท์สำหรับแจ้งเหตุฉุกเฉินไว้แล้ว | - | ภาพที่ 5-11 |

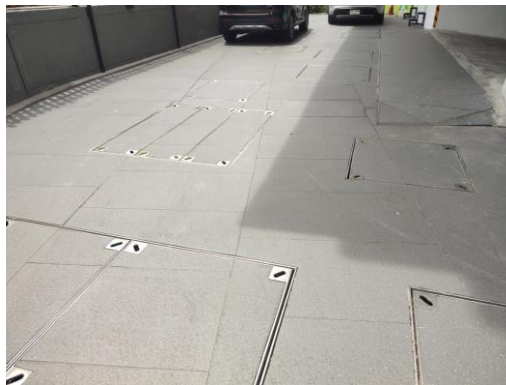
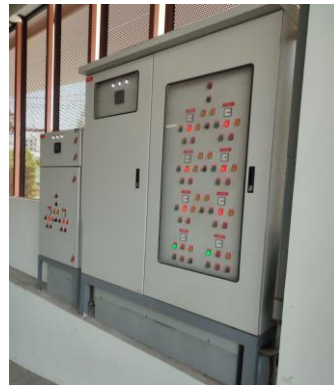
ภาพที่ 5-12 บริเวณบ่อบำบัดน้ำเสีย

| เงื่อนไขตามมาตรการป้องกันและแก้ไขผลกระทบสิ่งแวดล้อม | ผลการปฏิบัติตามมาตรการ | ปัญหา อุปสรรค และข้อเสนอแนะ | เอกสารอ้างอิง |
|---|---|---|---|
| <p>3.2 การจัดการน้ำเสียและสิ่งปฏิกูล</p> <p><b>มาตรการในการดูแล และบำรุงระบบบำบัดน้ำเสีย</b></p> <p>1. ติดเส้นสีแดง บริเวณโดยรอบเขตบ่อบำบัดน้ำเสียรวมให้ชัดเจน และเขียนป้ายถาวรแจ้งว่า “บริเวณนี้เป็นบ่อบำบัดน้ำเสีย”</p> | <p>ไม่มีการติดเส้นแดงบริเวณโดยรอบเขตบ่อบำบัดน้ำเสีย</p> | <p>ปัจจุบันเป็นถนนดินรุด จึงไม่สะดวกในการติดเส้นแดงรอบบริเวณเขตบ่อบำบัดน้ำเสีย</p> | <p>ภาพที่ 5-12</p> |

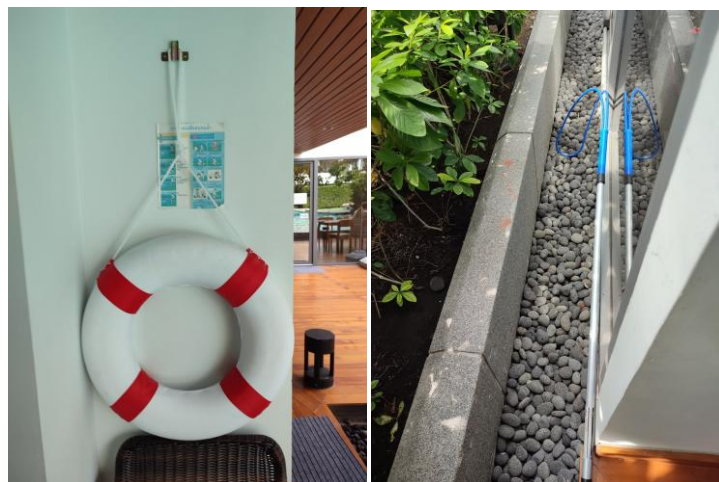
ภาพที่ 5-37 อุปกรณ์ช่วยชีวิตบริเวณสระว่ายน้ำ

| เงื่อนไขตามมาตรการป้องกันและแก้ไขผลกระทบสิ่งแวดล้อม | ผลการปฏิบัติตามมาตรการ | ปัญหา อุปสรรค และข้อเสนอแนะ | เอกสารอ้างอิง |
|---|---|---|---|
| <b>2.การจัดการระบบสระว่ายน้ำ</b><br><b>บริเวณรอบสระว่ายน้ำและส่วนประกอบ</b><br>1. ตรวจสอบการมีอยู่และสภาพการใช้งานอุปกรณ์ทำความสะอาดสระว่ายน้ำ เครื่องมือวิเคราะห์คุณภาพน้ำ เครื่องตรวจน้ำ ไฟส่องสว่าง ป้ายแนะนำการปฐมพยาบาล ป้ายเตือนแสดงความเสี่ยง และอุปกรณ์ช่วยชีวิตต่างๆ ทุกสัปดาห์ ตลอดระยะเวลาเปิดดำเนินการ | ทำความสะอาดสระว่ายน้ำ อยู่เสมอ มีเครื่องกรองน้ำ มีอุปกรณ์ดูดตะกอนไว้แล้ว บริเวณสระว่ายน้ำ มีไฟส่องสว่างบริเวณทางเดิน มีป้ายแนะนำการปฐมพยาบาล อยู่ระหว่างจัดทำป้ายบอกความเสี่ยง ติดตั้งห่วงยางชูชีพและไม่ช่วยชีวิตไว้บริเวณสระว่ายน้ำ | - | ภาพที่ 5-39<br>ภาพที่ 5-37 |
