## มาตรการป้องกันและแก้ไข ผลกระทบสิ่งแวดล้อมและ มาตรการติดตามตรวจสอบ คุณภาพสิ่งแวดล้อม

จัดทำโดย  
บริษัท ไมน์ เอ็นจิเนียริง คอนซัลแตนท์ จำกัด

โครงการเหมืองแร่หินอุตสาหกรรมชนิดหินบะซอลต์ เพื่ออุตสาหกรรมก่อสร้าง  
ประทานบัตรที่ 27273/15241  
บริษัท แบล็คซี 1994 จำกัด  
ตำบลเจริญสุข อำเภอเฉลิมพระเกียรติ จังหวัดบุรีรัมย์

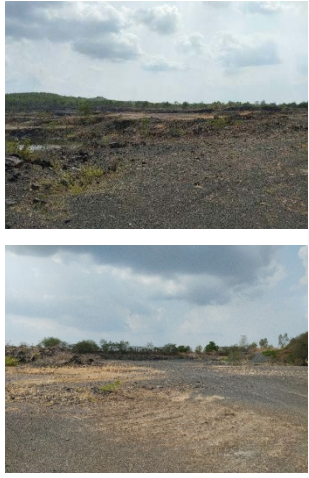
| เงื่อนไขตามมาตรการ | ผลการปฏิบัติตามมาตรการ | ปัญหา อุปสรรค ที่ไม่สามารถปฏิบัติ<br>ตามมาตรการ และแนวทางแก้ไข | เอกสารอ้างอิง |
|---|---|---|---|
| 1. ทำเหมืองโดยวิธีเหมืองหาบแบบชันบันได โดย<br>ความสูงแต่ละชั้นไม่เกิน 7.5 เมตร ความกว้าง<br>ประมาณ 7-7.5 เมตรความลาดเอียงหน้าเหมือง<br>ไม่เกิน 45 องศา ทำเหมืองตามขอบเขตที่กำหนดไว้<br>ในแผนผังโครงการ | <ul style="list-style-type: none"> <li>วิศวกรผู้ควบคุมการทำเหมืองของโครงการได้<br/>วางแผนและเปิดดำเนินการตามแผนผังโครงการ<br/>ทำเหมือง สำหรับคำขอต่ออายุประทานบัตร<br/>ฉบับเดือนสิงหาคม 2568 ตามหนังสือที่<br/>0506/2107 ลงวันที่ 8 สิงหาคม 2568<br/>อย่างเคร่งครัด โดยเปิดทำเหมืองในลักษณะ<br/>ชันบันได ความสูงแต่ละชั้นไม่เกิน 10 เมตร และ<br/>รักษาความลาดชันรวม (Overall Slope) ไม่เกิน 45<br/>องศา เพื่อป้องกันการพังทลายของหน้าเหมือง</li> </ul> | - | <ul style="list-style-type: none"> <li>เอกสารแนบ 5 รูปที่ 1</li> </ul> <p>ลักษณะหน้าเหมืองของโครงการ<br/>ในปัจจุบัน</p> |

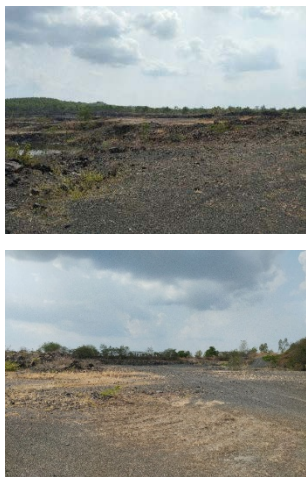
| เงื่อนไขตามมาตรการ | ผลการปฏิบัติตามมาตรการ | ปัญหา อุปสรรค ที่ไม่สามารถปฏิบัติตามมาตรการ และแนวทางแก้ไข | เอกสารอ้างอิง |
|---|---|---|---|
| 1. ให้เปิดการทำเหมืองตามแผนผังโครงการทำเหมือง โดยเปิดหน้าเหมืองในลักษณะขั้นบันได และมีวิศวกรเหมืองแร่ควบคุมการทำเหมืองให้เป็นไปตามแผนผังโครงการทำเหมืองกำหนดอย่างเคร่งครัด | <ul style="list-style-type: none"> <li>วิศวกรผู้ควบคุมการทำเหมืองของโครงการได้วางแผนและเปิดดำเนินการตามแผนผังโครงการทำเหมืองอย่างเคร่งครัด โดยเปิดทำเหมืองในลักษณะขั้นบันไดขั้นละไม่เกิน 10 เมตร และรักษาความลาดชันรวม (Overall Slope) ไม่เกิน 45 องศา เพื่อป้องกันการพังทลายของหน้าเหมือง</li> </ul> | - | <ul style="list-style-type: none"> <li>เอกสารแนบ 5 รูปที่ 1</li> </ul> <p>ลักษณะหน้าเหมืองของโครงการในปัจจุบัน</p> |

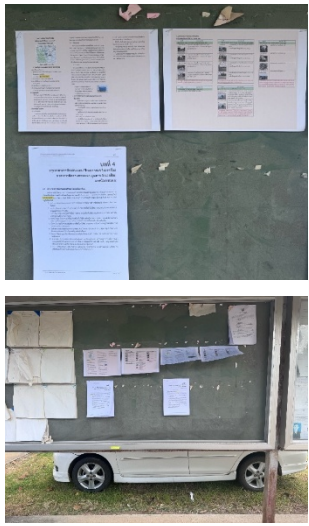
| เงื่อนไขตามมาตรการ | ผลการปฏิบัติตามมาตรการ | ปัญหา อุปสรรค ที่ไม่สามารถปฏิบัติตามมาตรการ และแนวทางแก้ไข | เอกสารอ้างอิง |
|---|---|---|---|
| <p>9. ให้เผยแพร่ข้อมูลผลการติดตามตรวจสอบผลกระทบสิ่งแวดล้อม ปีละ 2 ครั้ง ผ่านช่องทางที่ชุมชนสามารถรับข้อมูลอย่างทั่วถึง เช่น ช่องทางออนไลน์ การประกาศเสียงตามสาย การทำแผ่นพับประชาสัมพันธ์ การจัดบอร์ดแสดงข้อมูลบริเวณศาลาประชาคมหมู่บ้านหรือที่ทำการผู้ใหญ่บ้าน โรงพยาบาลส่งเสริมสุขภาพตำบล เป็นต้น</p> | <ul style="list-style-type: none"> <li>● ผู้ถือประต๋านบัตรได้ทำการเผยแพร่ข้อมูลผลการติดตามตรวจสอบผลกระทบด้านสิ่งแวดล้อมผ่านช่องทางต่างๆ โดยติดประชาสัมพันธ์ไว้ที่สำนักงานองค์การบริหารส่วนตำบลเจริญสุข เพื่อให้ทางชุมชนได้รับทราบอย่างทั่วถึง</li> </ul> | <p>-</p> | <ul style="list-style-type: none"> <li>● เอกสารแนบ 5 รูปที่ 14</li> </ul> <p>การเผยแพร่ข้อมูลผลการติดตามตรวจสอบผลกระทบด้านสิ่งแวดล้อม</p> <ul style="list-style-type: none"> <li>● เอกสารแนบ 8</li> </ul> |
