## มาตรการป้องกันและแก้ไข ผลกระทบสิ่งแวดล้อมและ มาตรการติดตามตรวจสอบ คุณภาพสิ่งแวดล้อม

## มาตรการป้องกันและแก้ไขผลกระทบสิ่งแวดล้อม และมาตรการติดตามตรวจสอบคุณภาพสิ่งแวดล้อม

บริษัท เค.ซี.ไมนิ่ง โปรดักส์ จำกัด ได้มอบหมายให้ บริษัท ไมน์ เอ็นจิเนียริง คอนซัลแตนท์ จำกัด ดำเนินการตรวจสอบผลการปฏิบัติตามมาตรการป้องกันและแก้ไขผลกระทบสิ่งแวดล้อมแนบท้ายประทานบัตร ตามหนังสือที่ วว 0804/8856 ลงวันที่ 11 กรกฎาคม 2543 และตามผลการพิจารณารายงานการศึกษาผลกระทบสิ่งแวดล้อมสำหรับคำขอต่ออายุประทานบัตรที่ 1/2552 โครงการเหมืองแร่หินอุตสาหกรรมชนิดหินปูน เพื่ออุตสาหกรรมก่อสร้าง ประทานบัตรที่ 28476/15503 ของบริษัท เค.ซี.ไมนิ่ง โปรดักส์ จำกัด ตั้งอยู่ที่ ตำบลรางหวาย อำเภอพนมทวน จังหวัดกาญจนบุรี ตามหนังสือที่ อก 0506/2931 ลงวันที่ 18 สิงหาคม 2565 มีรายละเอียดผลการดำเนินงานดังตารางที่ 2-1 และตารางที่ 2-2

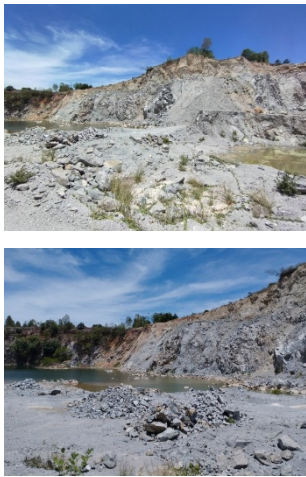
| เงื่อนไขตามมาตรการ | ผลการปฏิบัติตามมาตรการ | ปัญหา อุปสรรคที่ไม่สามารถปฏิบัติตามมาตรการ และแนวทางแก้ไข | เอกสารอ้างอิง |
|---|---|---|---|
| | Slope) ไม่ให้เกิน 50 องศา เพื่อป้องกันการพังทลายของหน้าเหมือง | | <p>ลักษณะหน้าเหมืองของโครงการในปัจจุบัน</p> |

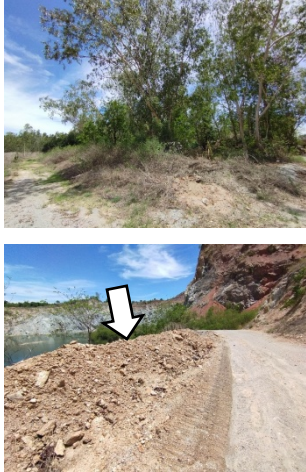
| เงื่อนไขตามมาตรการ | ผลการปฏิบัติตามมาตรการ | ปัญหา อุปสรรคที่ไม่สามารถปฏิบัติตามมาตรการ และแนวทางแก้ไข | เอกสารอ้างอิง |
|---|---|---|---|
| 4. ให้สร้างคันทำนบดินและคูระบายน้ำ ล้อมรอบพื้นที่โครงการ โดยคันทำนบดินต้องมีหน้าตัดเป็นรูปสี่เหลี่ยมคางหมูฐานกว้าง 2 เมตร สูง 1.5 เมตร สันคันทำนบกว้าง 1.5 เมตร และคูระบายน้ำขนาดความกว้างท้องร่อง 1.5 เมตร ลึก 1 เมตร โดยให้มีทิศทางการไหลของน้ำไปยังชุมเหมืองเก่าทางด้านทิศใต้ของพื้นที่ พร้อมทั้งปลูกพืชคลุมดินและไม้ยืนต้นบนแนวคันดินเพื่อป้องกันการชะล้างพังทลายของแนวคันดินและตรวจสอบคูระบายน้ำให้ใช้งานได้ดียิ่งขึ้น | <ul style="list-style-type: none"> <li>● ผู้ถือประธานบัตรได้ดำเนินการสร้างคันทำนบดินและคูระบายน้ำล้อมรอบขอบเขตพื้นที่ทำเหมือง พร้อมทั้งปลูกพืชคลุมดินและไม้ยืนต้นบนแนวคันดินเพื่อป้องกันการชะล้างพังทลายของแนวคันดินและตรวจสอบคูระบายน้ำให้ใช้งานได้ดียิ่งขึ้น</li> </ul> | - | <ul style="list-style-type: none"> <li>● เอกสารแนบ 7 รูปที่ 5</li> </ul> <p>คันทำนบดินและแนวต้นไม้ยืนต้น</p> |

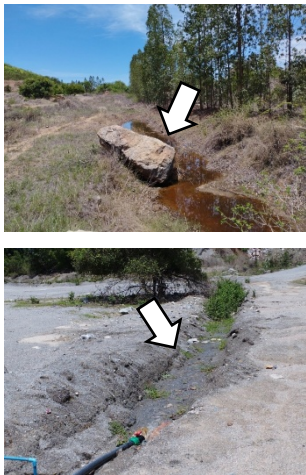
| เงื่อนไขตามมาตรการ | ผลการปฏิบัติตามมาตรการ | ปัญหา อุปสรรคที่ไม่สามารถปฏิบัติตามมาตรการ และแนวทางแก้ไข | เอกสารอ้างอิง |
|---|---|---|---|
| | | | <ul style="list-style-type: none"> <li>เอกสารแนบ 7 รูปที่ 6</li> </ul> <p>คูระบายน้ำ</p> |

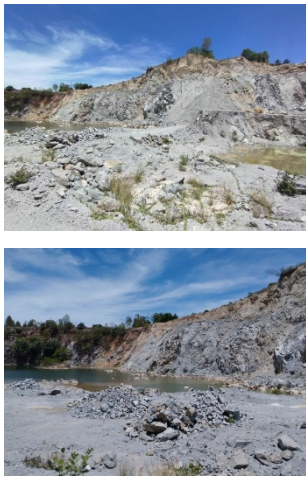
| เงื่อนไขตามมาตรการ | ผลการปฏิบัติตามมาตรการ | ปัญหา อุปสรรคที่ไม่สามารถปฏิบัติตามมาตรการ และแนวทางแก้ไข | เอกสารอ้างอิง |
|---|---|---|---|
| | <p>ของหน้าเหมือง พร้อมทั้งมีการติดตามตรวจสอบดูแลกิจกรรมการทำเหมืองโดยใช้เทคโนโลยีการรังวัดสำรวจด้วยอากาศยานไร้คนขับ (Unmanned Aerial Vehicle : UAV หรือ DRONE) เพื่อข้อมูลการทำเหมืองที่เป็นไปตามปัจจุบัน (Real time) และมีความแม่นยำมากยิ่งขึ้น</p> | | <p>ลักษณะหน้าเหมืองของโครงการในปัจจุบัน</p> <ul style="list-style-type: none"> <li>เอกสารแนบ 11</li> </ul> |

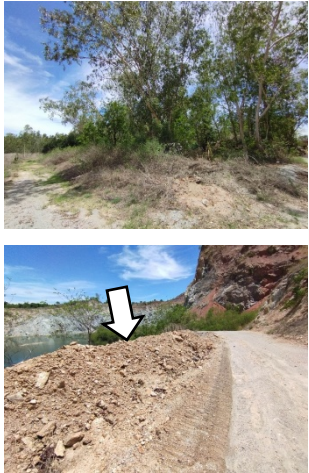
| เงื่อนไขตามมาตรการ | ผลการปฏิบัติตามมาตรการ | ปัญหา อุปสรรคที่ไม่สามารถปฏิบัติตามมาตรการ และแนวทางแก้ไข | เอกสารอ้างอิง |
|---|---|---|---|
| <p>4. ให้จัดทำคันทำนบกั้นและระบายน้ำบริเวณโดยรอบพื้นที่ประทานบัตร โดยคันทำนบกั้นต้องมีหน้าตัดเป็นรูปสี่เหลี่ยมคางหมูฐานกว้าง 2 เมตร สูง 1.5 เมตร สันคัน-ทำนบกว้าง 1.5 เมตร และระบายน้ำขนาดความกว้างท้องร่อง 1.5 เมตร ลึก 1 เมตร โดยให้มีทิศทางการไหลของน้ำไปยังบ่อตกตะกอนทางด้านทิศตะวันตกเฉียงใต้ของพื้นที่ เพื่อเบี่ยงเบนและรวบรวมน้ำให้ไหลลงสู่บ่อตกตะกอน</p> | <ul style="list-style-type: none"> <li>ผู้ถือประทานบัตรได้ดำเนินการสร้างคันทำนบกั้นและระบายน้ำล้อมรอบขอบเขตพื้นที่ทำเหมืองให้มีทิศทางการไหลของน้ำไปยังบ่อรองรับน้ำ (Sump) ของพื้นที่ พร้อมทั้งปลูกพืชคลุมดินและไม้ยืนต้นบนแนวคันดิน เพื่อป้องกันการชะล้างพังทลายของแนวคันดินและตรวจสอบระบายน้ำให้สามารถใช้งานได้ดียิ่งขึ้น</li> </ul> | - | <ul style="list-style-type: none"> <li>เอกสารแนบ 7 รูปที่ 5</li> </ul> <p>คันทำนบกั้นและแนวต้นไม้ยืนต้น</p> |

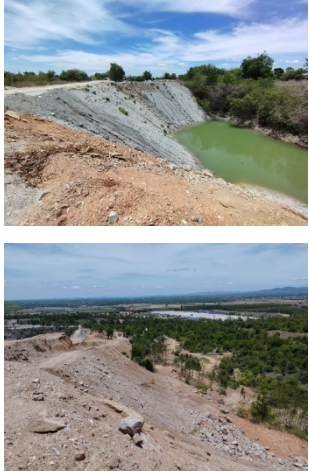
| เงื่อนไขตามมาตรการ | ผลการปฏิบัติตามมาตรการ | ปัญหา อุปสรรคที่ไม่สามารถปฏิบัติ<br>ตามมาตรการ และแนวทางแก้ไข | เอกสารอ้างอิง |
|---|---|---|---|
| <p>- บริเวณชั้นบันไดหน้าเหมืองที่สิ้นสุดการทำเหมืองตามแผนผังโครงการทำเหมืองแล้ว ให้ทำการปรับลดความลาดชันหน้าเหมืองให้อยู่ในสภาพแข็งแรงและปลอดภัย และขุดหลุมหรือร่องบนชั้นบันไดแล้วนำเปลือกดินใส่ พร้อมทั้งปลูกพืชคลุมดินและไม้ท้องถิ่นหรือไม่ไถเร็วไปพร้อมกับการทำเหมือง ทั้งนี้ ให้เก็บกองเปลือกดินจากการขยายหน้าเหมืองไว้บนบริเวณชั้นบันไดหน้าเหมืองในแต่ละชั้น เพื่อใช้ในการปรับสภาพพื้นที่และปลูกต้นไม้</p> | <p>- สำหรับบริเวณชั้นบันไดหน้าเหมืองในกรณีที่ยังไม่สิ้นสุดการทำเหมืองแล้ว จะดำเนินการปรับลดความลาดชันให้อยู่ในสภาพที่แข็งแรงและปลอดภัย และขุดหลุมและร่องบนชั้นบันไดแล้วนำเปลือกดินใส่ พร้อมทั้งปลูกพืชคลุมดินและไม้ท้องถิ่นหรือไม่ไถเร็วไปพร้อมกับการทำเหมือง</p> | - | <p>● เอกสารแนบ 7 รูปที่ 19</p> <p>การปรับลดความลาดชันพื้นที่<br/>การทำเหมือง</p> |
