ภาคผนวก ง

รูปแสดงการปฏิบัติตามมาตรการป้องกันและ  
แก้ไขผลกระทบสิ่งแวดล้อม

รูปแสดงการปฏิบัติตามมาตรการป้องกันและแก้ไขผลกระทบสิ่งแวดล้อม และมาตรการ  
ติดตามตรวจสอบผลกระทบสิ่งแวดล้อม  
โครงการ โรงแรมพาราด็อกซ์ กรุงเทพฯ สุขุมวิท (ซอยสุขุมวิท 17 (สามบ้าน))  
ระหว่างเดือนมกราคม - มิถุนายน พ.ศ. 2569

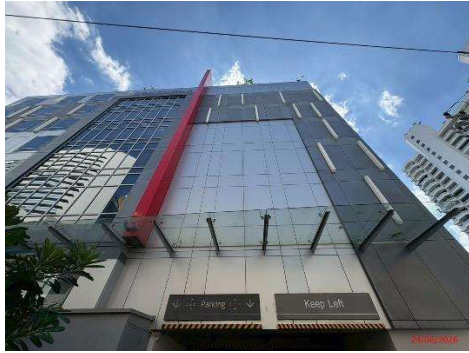
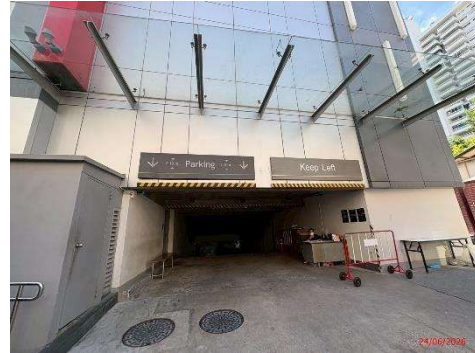
สภาพแวดล้อมโครงการ

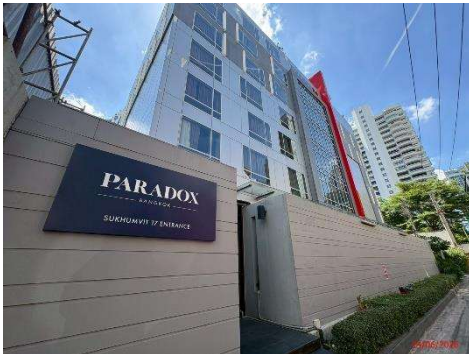
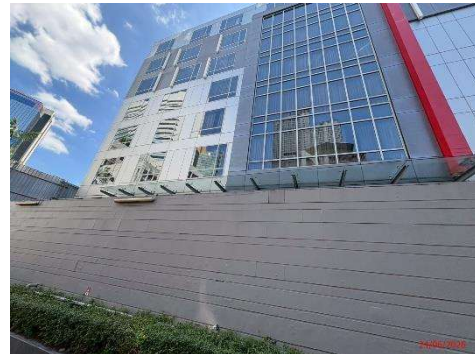
รั้วรอบพื้นที่โครงการ

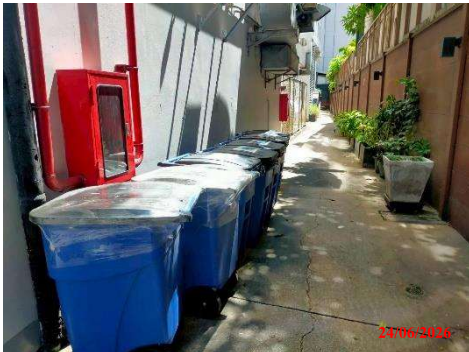
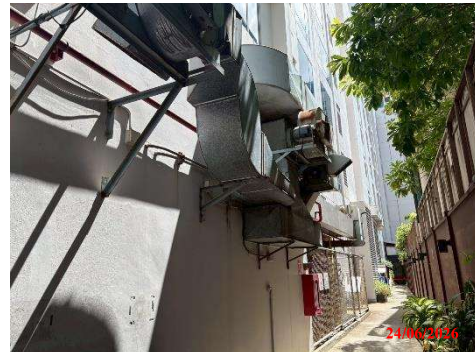
พื้นที่ภายนอกอาคาร

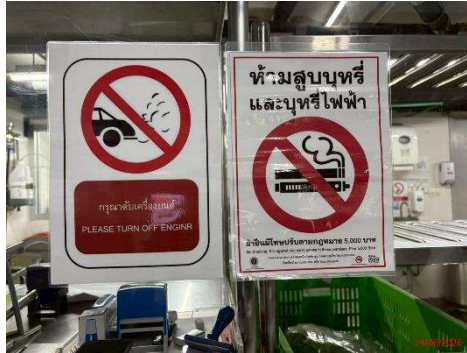
ป้ายห้ามติดเครื่องยนต์

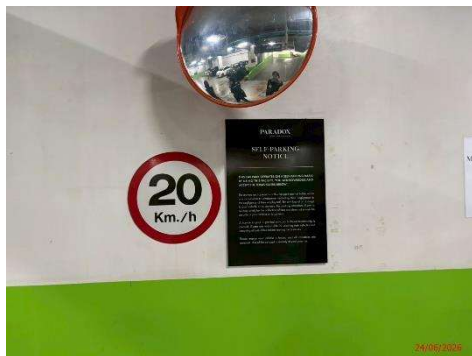
ป้ายจำกัดความเร็ว

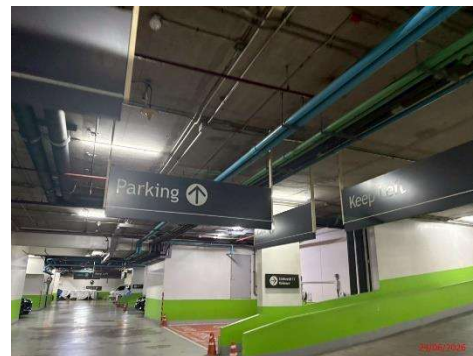
พื้นที่จอดรถ

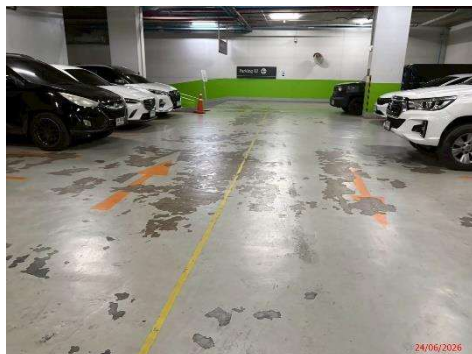
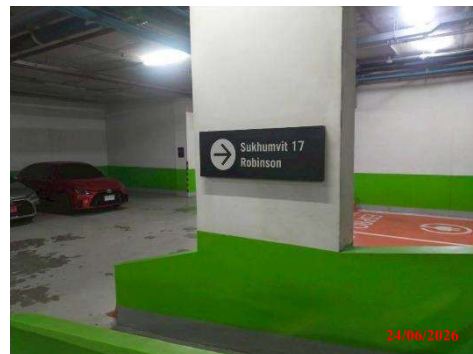
สัญลักษณ์จราจรภายในพื้นที่โครงการ

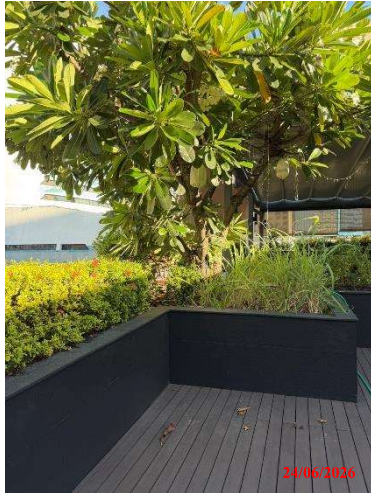
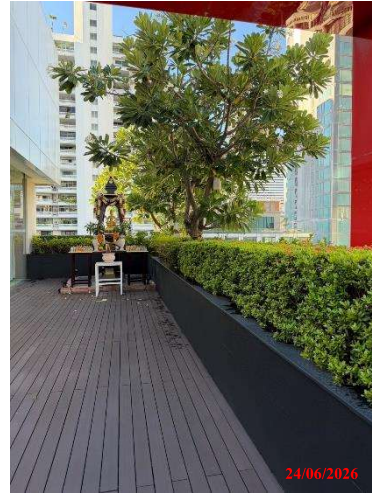
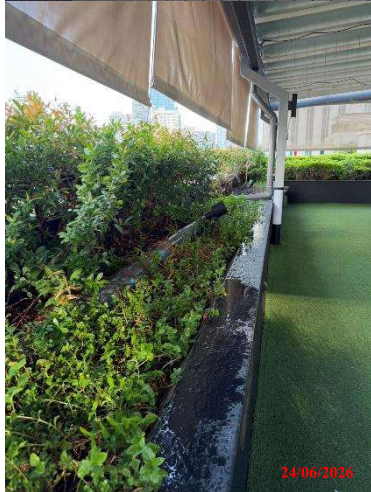
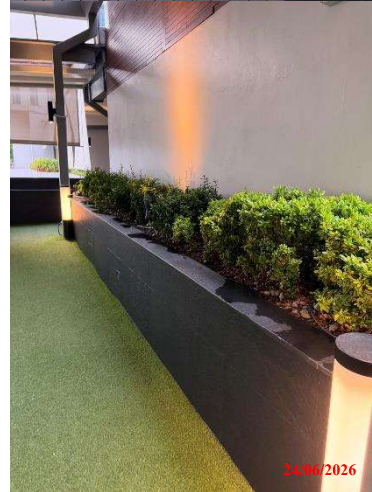
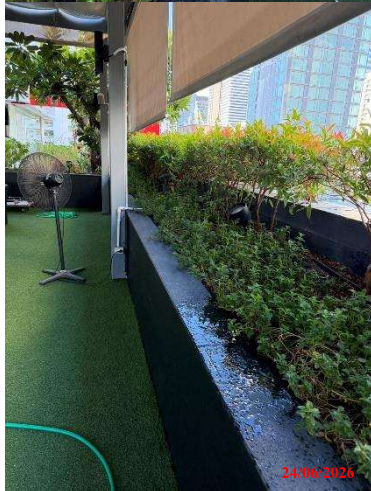
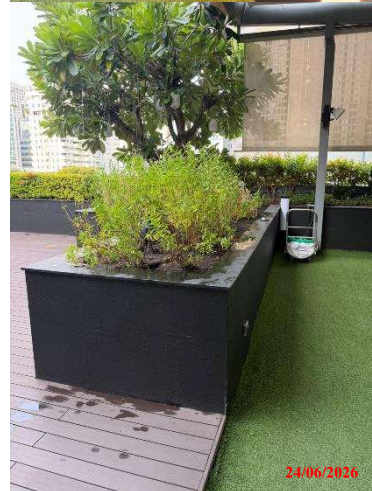
รูปที่ 2-3 พื้นที่สีเขียวภายในพื้นที่โครงการ

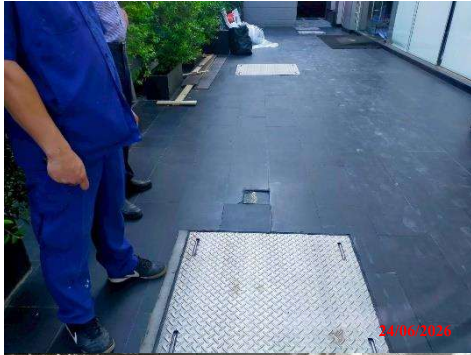
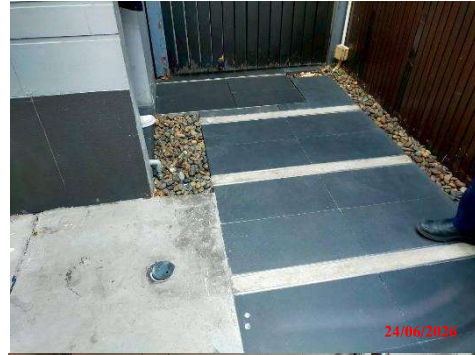
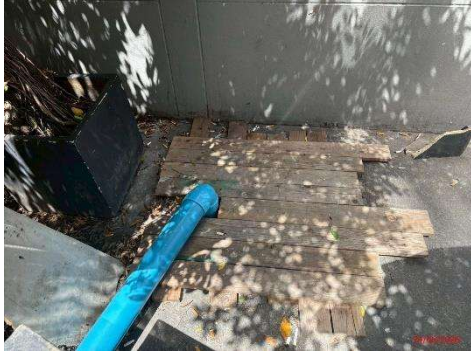
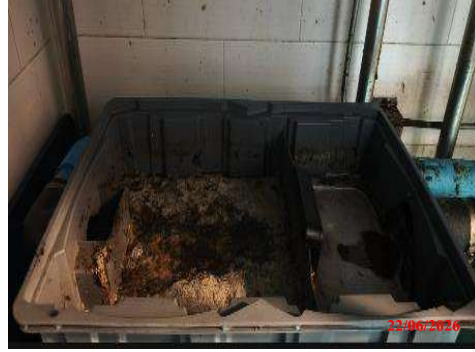
รูปที่ 2-4 ระบบบำบัดน้ำเสียของทางโครงการ

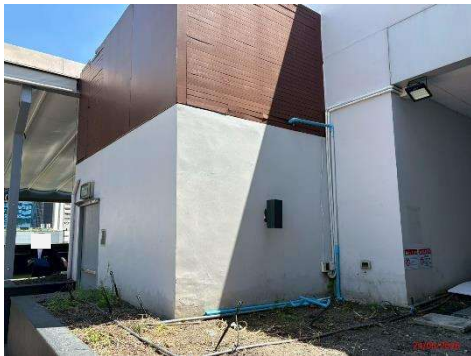
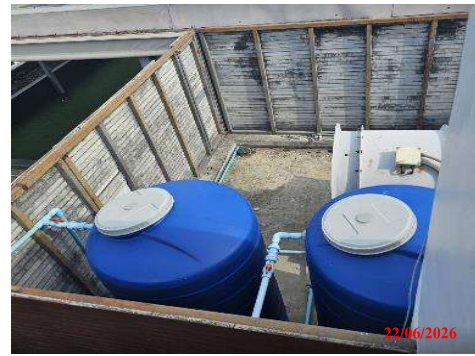
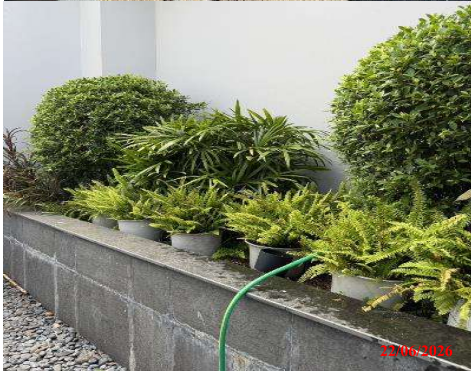
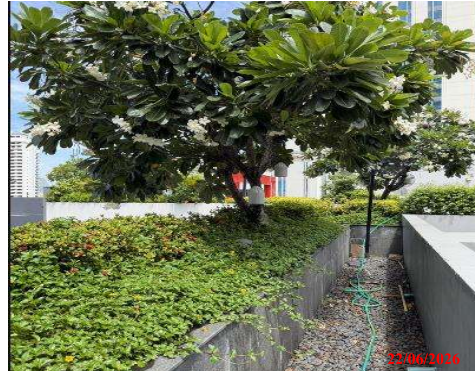
รูปที่ 2-5 การนำน้ำทิ้งบางส่วนมาใช้รดน้ำต้นไม้ภายในโครงการ

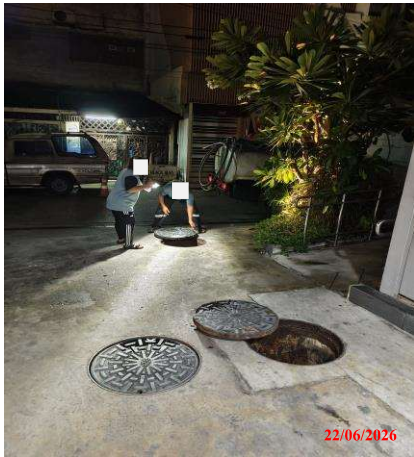
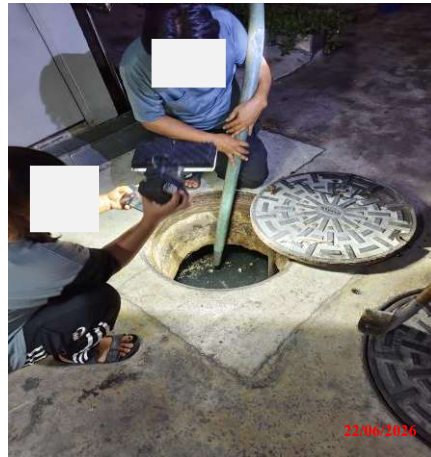
รูปที่ 2-6 การสูบล้างปลักและตะกอนส่วนเกินจากระบบบำบัดน้ำเสียเป็นประจำ

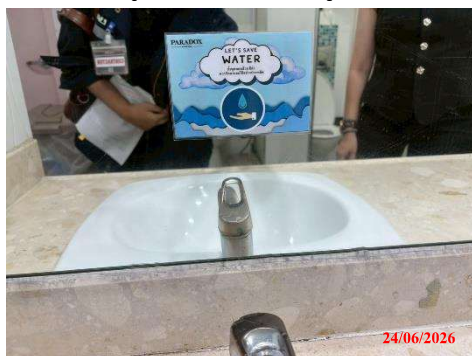
รูปที่ 2-8 ป้ายรณรงค์ใช้น้ำอย่างประหยัด

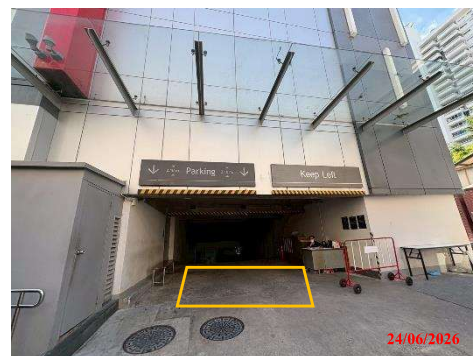
รูปที่ 2-9 บริเวณพื้นที่บ่อน้ำของโครงการ

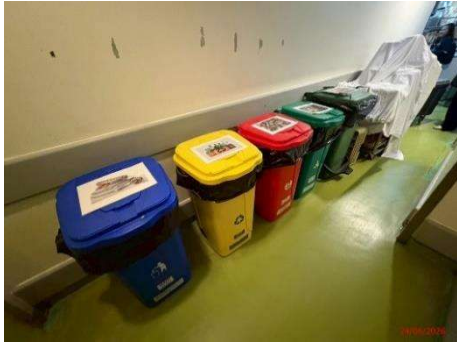
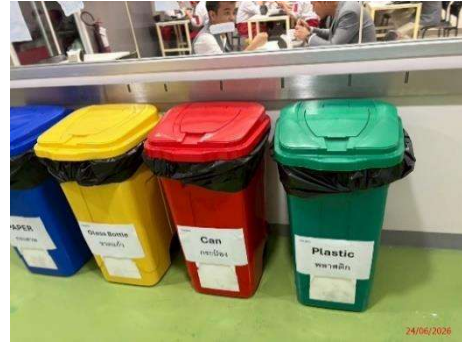
ห้องพักขยะประจำชั้น

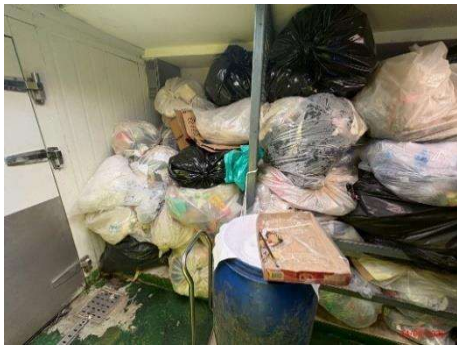
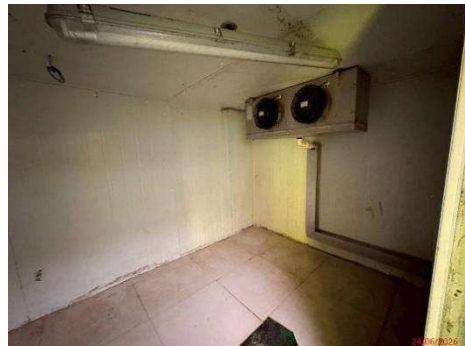
ห้องพักขยะรวมของโครงการ

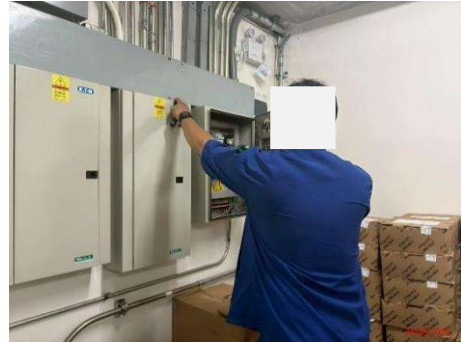
การตรวจสอบระบบไฟฟ้าของทางโครงการ

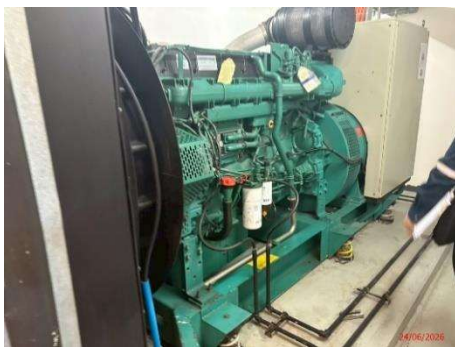
เครื่องกำเนิดไฟฟ้า

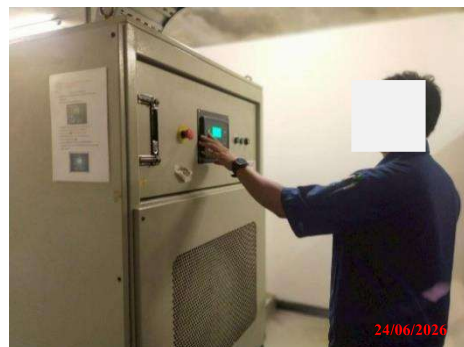
การตรวจสอบระบบการทำงานของเครื่องกำเนิดไฟฟ้า

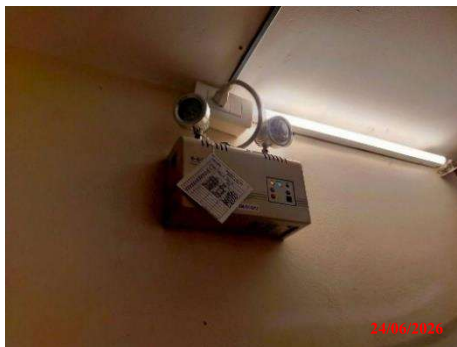
ระบบไฟฟ้าฉุกเฉิน

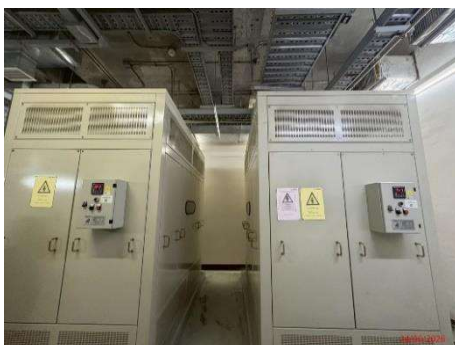
หม้อแปลงไฟฟ้า ขนาด 1,000 กิโลวัตต์

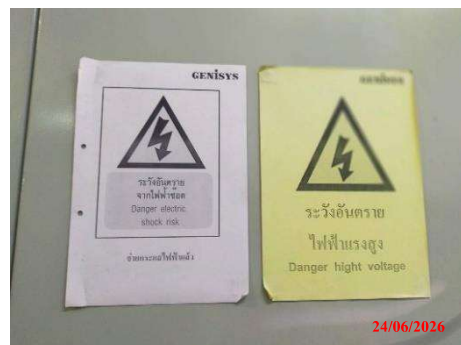
ป้ายแจ้งเตือนอันตรายไฟฟ้าแรงสูง

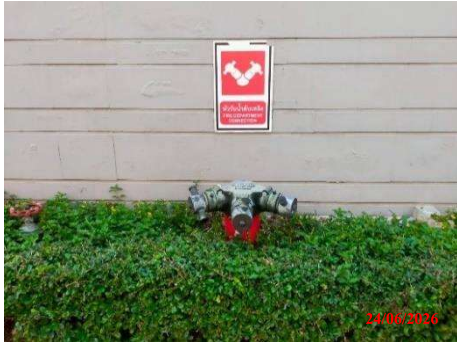
หัวรับน้ำดับเพลิง

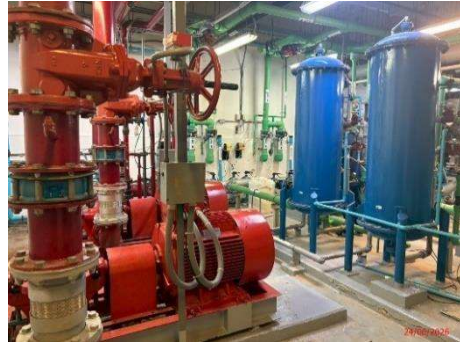
เครื่องสูบน้ำดับเพลิง

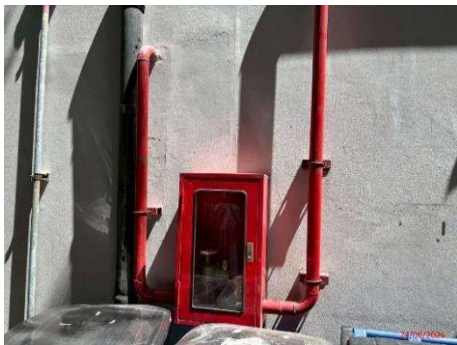
ระบบท่อเย็น

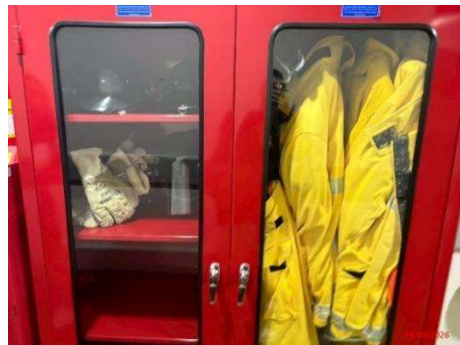
อุปกรณ์ชุดดับเพลิง

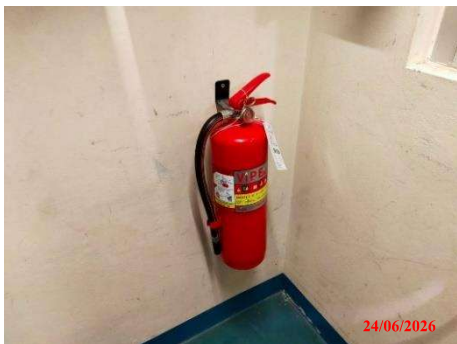
ถังดับเพลิง

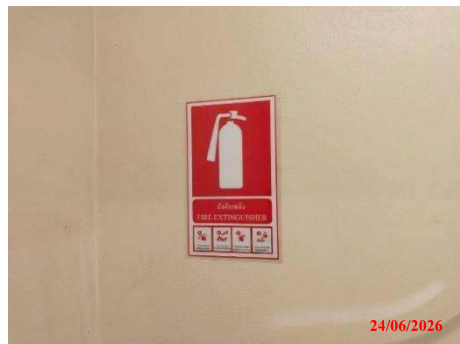
ป้ายบอกวิธีการใช้ถังดับเพลิง

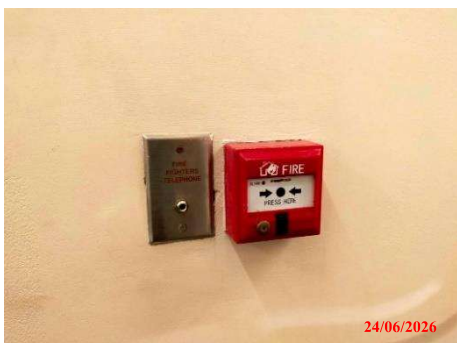
เครื่องแจ้งเหตุโดยใช่มือกด

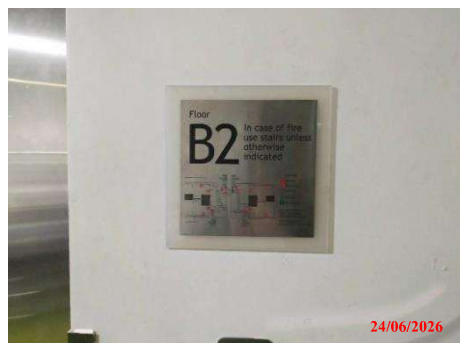
ป้ายแสดงเส้นทางหนีไฟภายในอาคาร

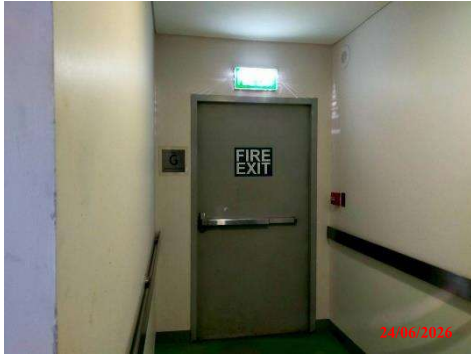
ประตูหนีไฟ

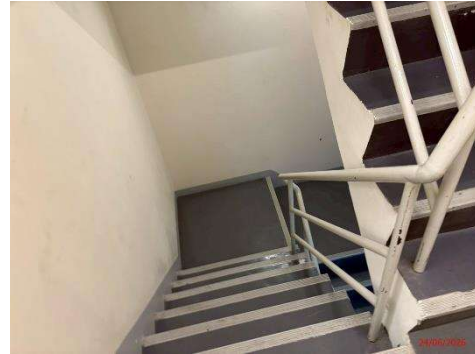
บันไดหนีไฟ

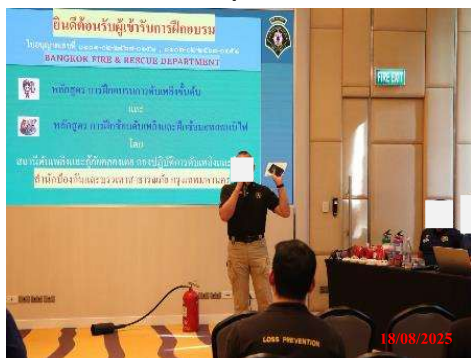
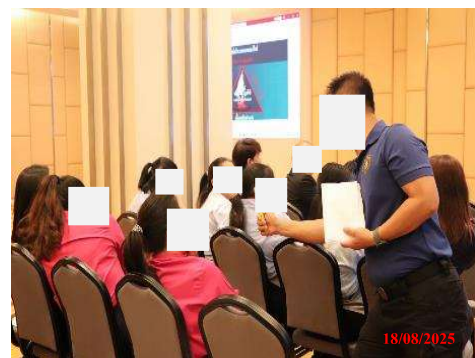
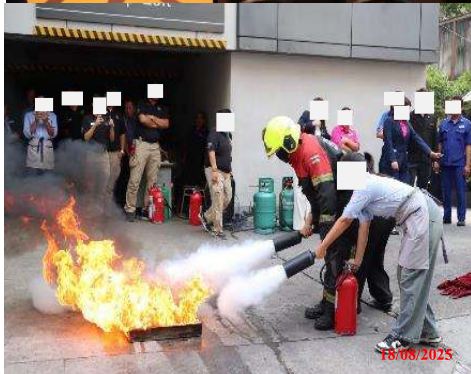
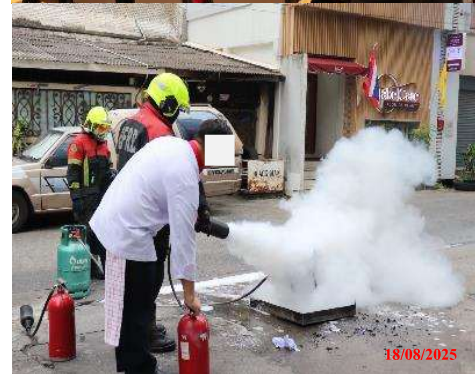
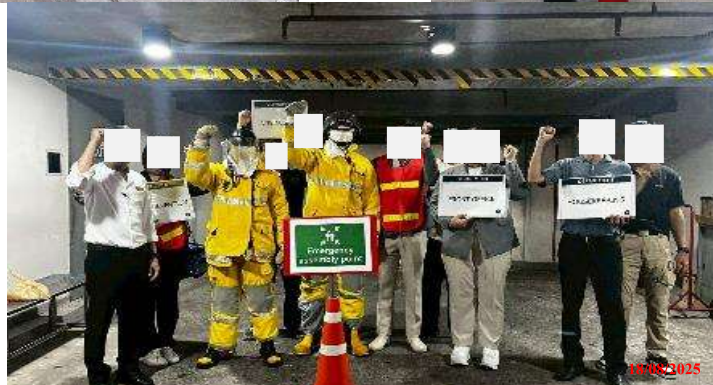
การฝึกซ้อมดับเพลิงและซ้อมอพยพหนีไฟเดือนสิงหาคม พ.ศ. 2568

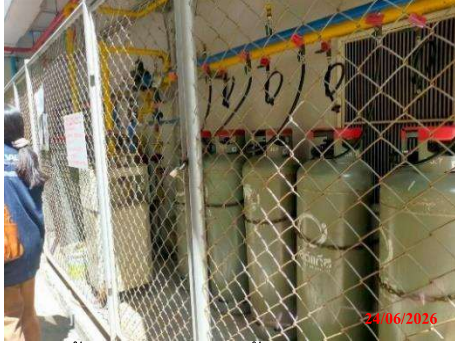
การจัดตั้งถังก๊าซไว้บริเวณชั้นล่างภายนอกอาคาร

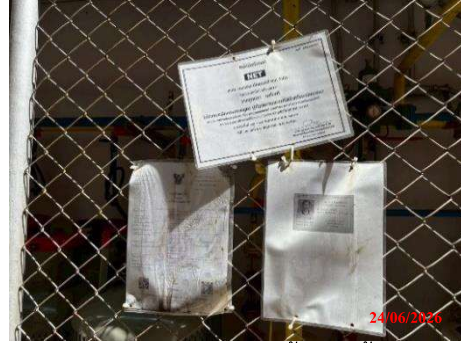
เอกสารแสดงรายชื่อผู้ดูแลพื้นที่จัดตั้งถังก๊าซ

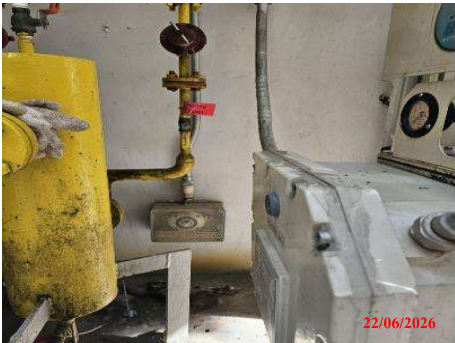
ระบบแจ้งเตือนก๊าซรั่วและข้อปฏิบัติ

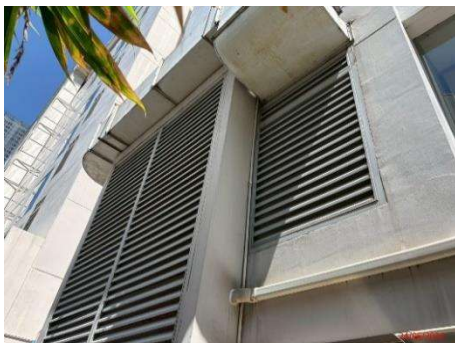
ช่องระบายอากาศจากภายในอาคาร

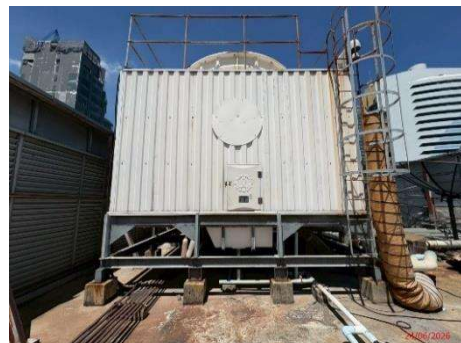
หอผึ่งเย็นของทางอาคาร

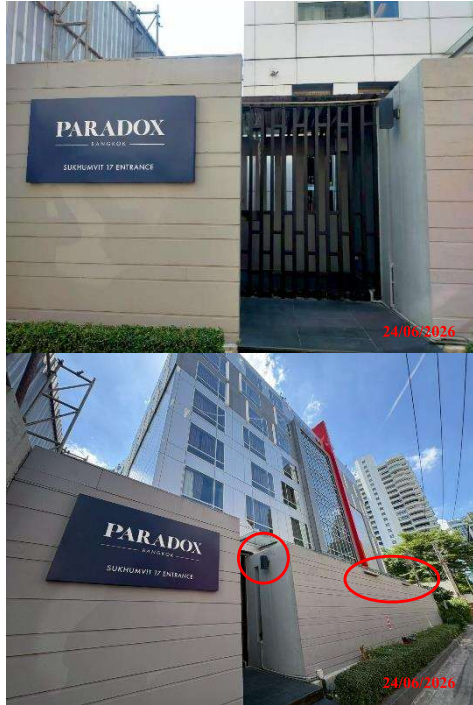
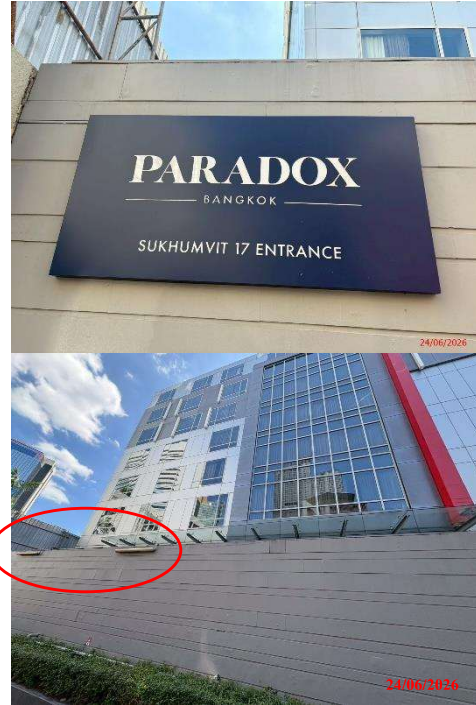
รูปที่ 2-14 ป้ายชื่อโครงการและไฟส่องสว่างบริเวณแนวรั้วโครงการ

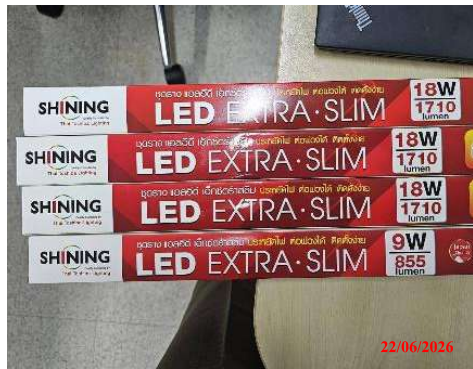
การเลือกใช้หลอดฟลูออโรประหยัดไฟ

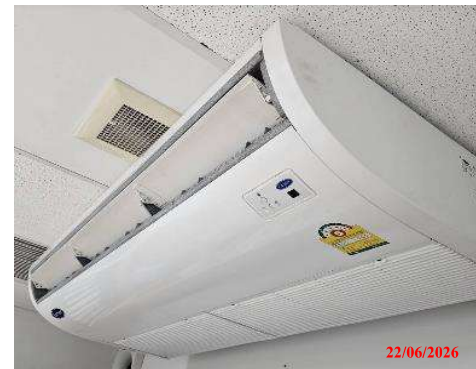
การเลือกใช้เครื่องใช้ไฟฟ้าประหยัดไฟ

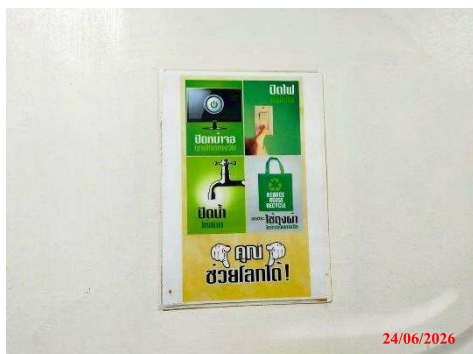
การติดป้ายรณรงค์การใช้น้ำและไฟฟ้าอย่างประหยัด

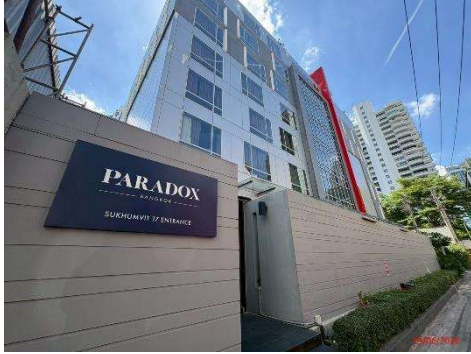
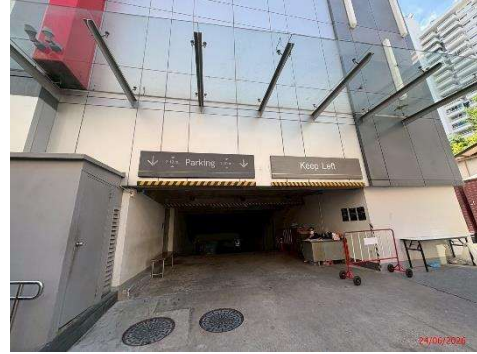
อาคารสีอ่อน เพื่อลดการดูดรังสีความร้อน  
รูปที่ 2-15 การอนุรักษ์พลังงาน (ต่อ)
