ภาคผนวกที่ 7

ภาพถ่ายผลการปฏิบัติตามมาตรการป้องกันและแก้ไขผลกระทบสิ่งแวดล้อม  
และติดตามตรวจสอบคุณภาพสิ่งแวดล้อม

ภาพถ่ายผลการปฏิบัติตามมาตรการป้องกันและแก้ไขผลกระทบสิ่งแวดล้อมและติดตามตรวจสอบคุณภาพสิ่งแวดล้อม  
โครงการ 59 HERITAGE (ส่วนขยาย) (ระยะดำเนินการ) ประจำเดือนมกราคม-มิถุนายน 2569

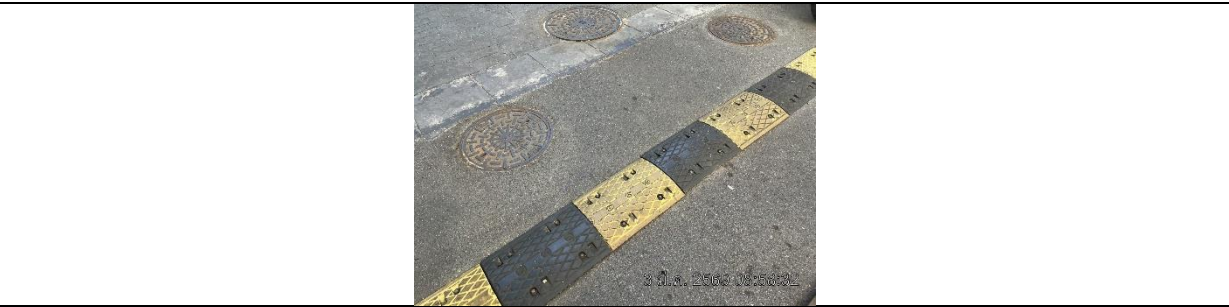
รูปที่ ๗.1 สันนุนลดความเร็ว

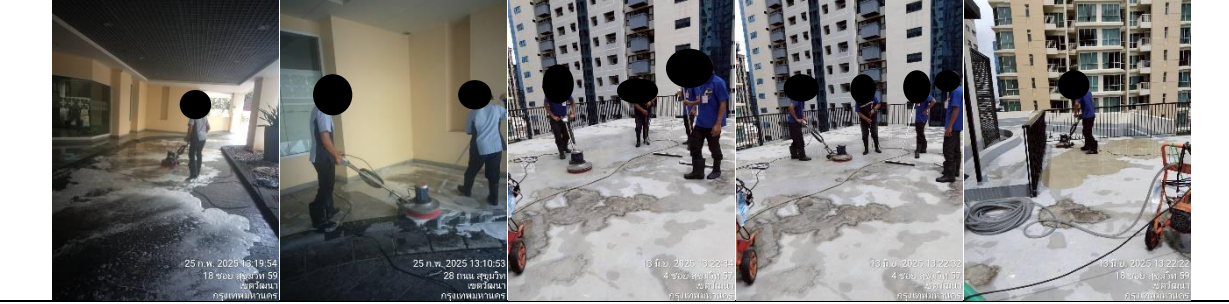
รูปที่ ๗.2 พนักงานทำความสะอาดถนน และบริเวณลานจอดรถภายในโครงการ

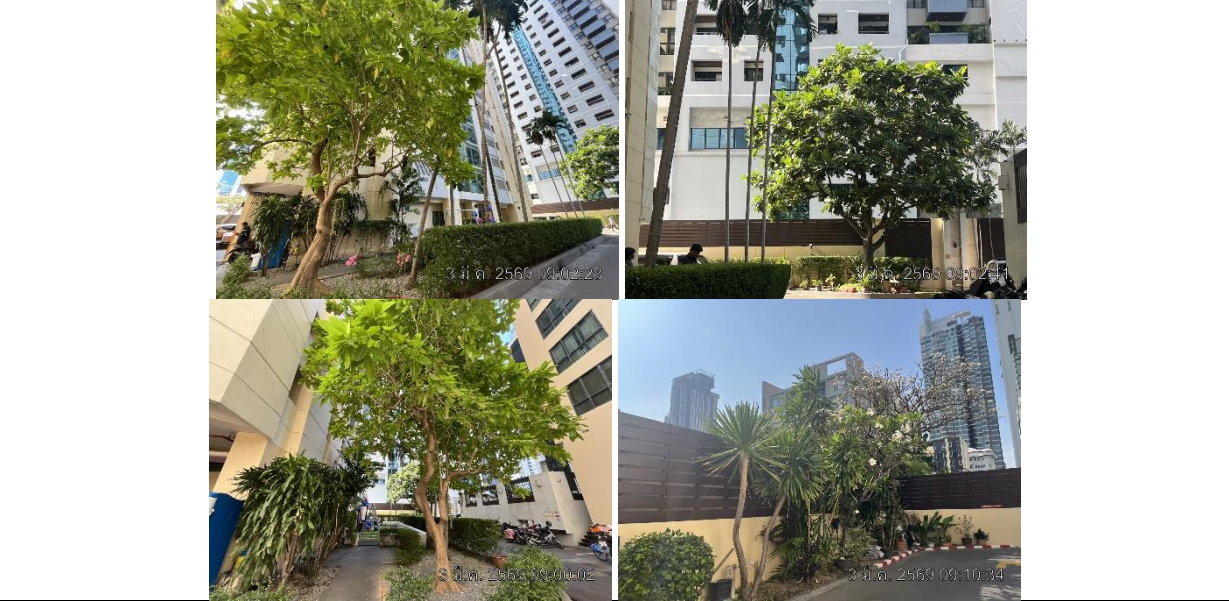
รูปที่ ๗.3 พื้นที่สีเขียว และไม้ยืนต้นที่บริเวณชั้นที่ 1

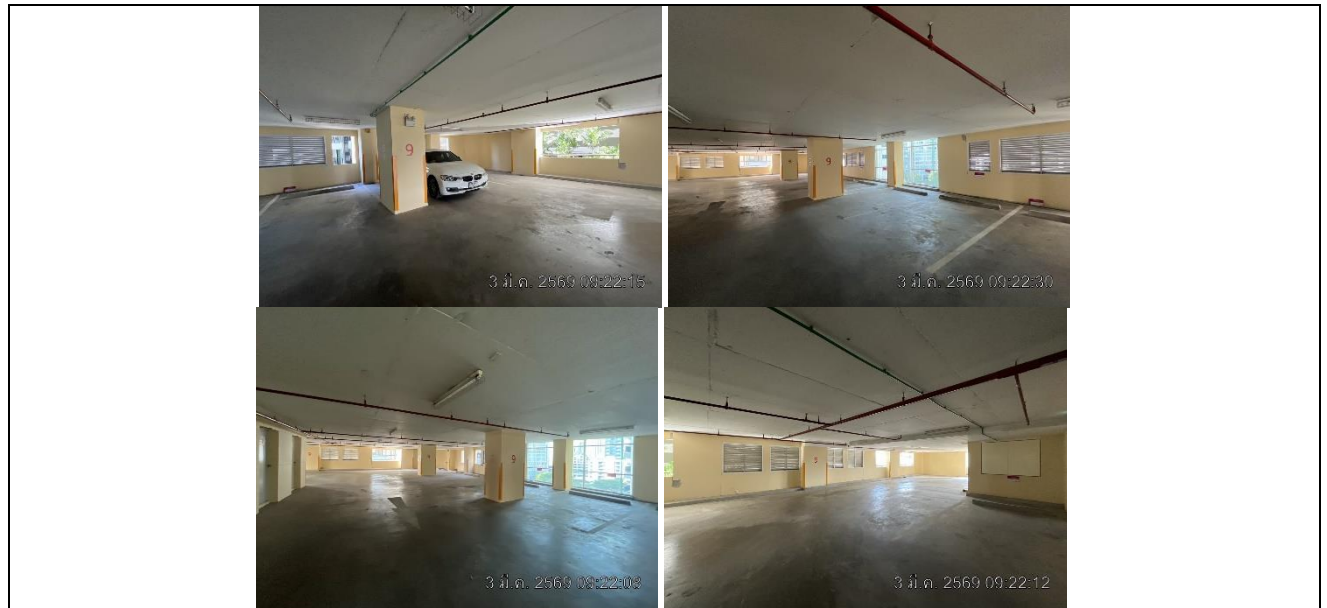
รูปที่ ผ7.4 บริเวณพื้นที่จอดรถของอาคารส่วนขยาย บริเวณชั้นที่ 2-10

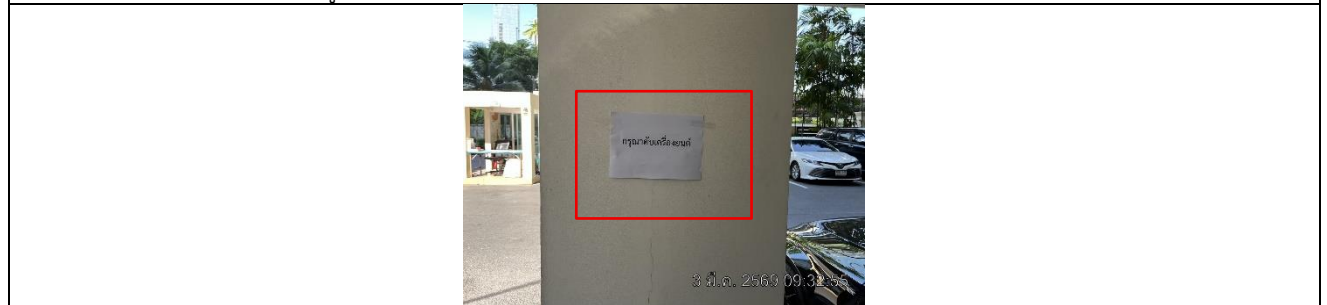
รูปที่ ผ7.5 ป้ายห้ามติดเครื่องยนต์ทิ้งไว้ในบริเวณลานจอดรถ

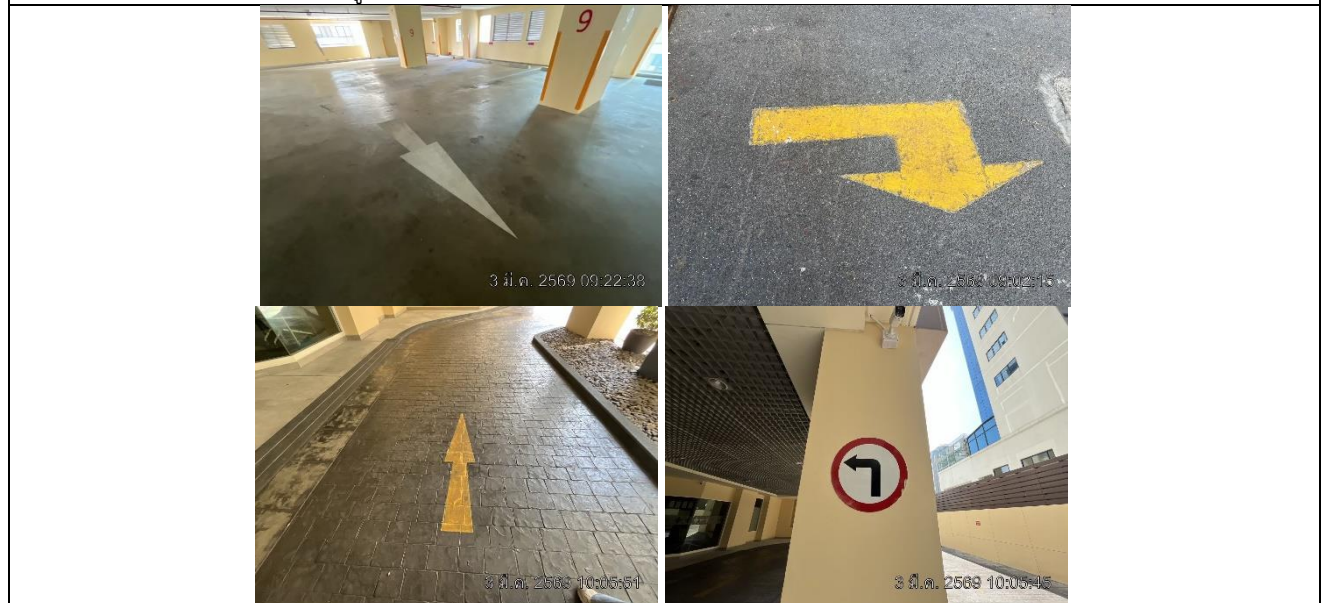
รูปที่ ผ7.6 ป้ายสัญญาณจราจรบนพื้นทาง และป้ายต่าง ๆ ภายในโครงการ

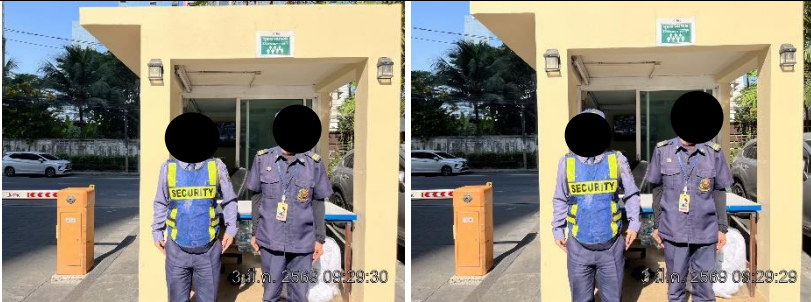
| รูปที่ ๗7.7 เจ้าหน้าที่รักษาความปลอดภัย | |

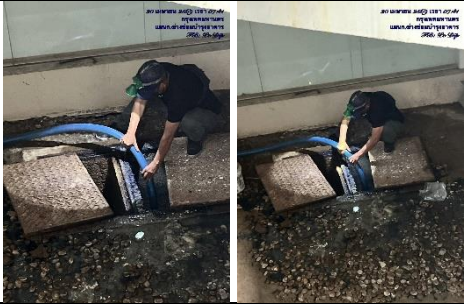
| รูปที่ ๗7.12 เจ้าหน้าที่กำจัดไขมันออกจากบ่อดักไขมันในระบบบำบัดน้ำเสีย | |

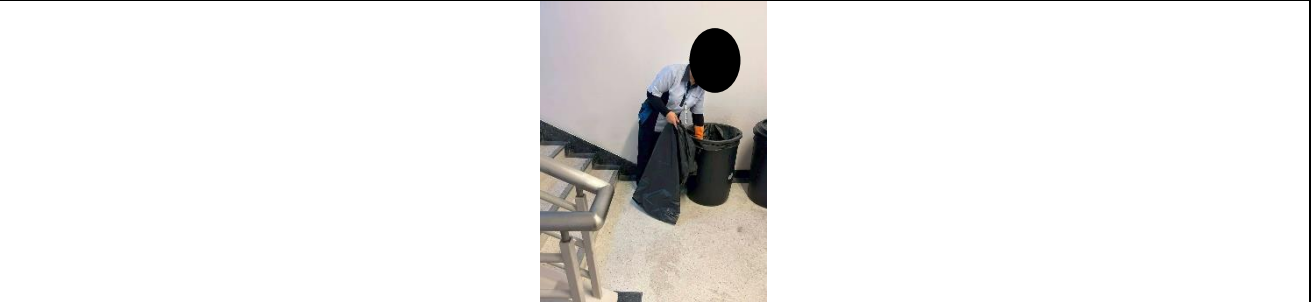
รูปที่ ผ7.20 พนักงานทำความสะอาดทำหน้าที่ในการรวบรวมมูลฝอย จากห้องพักรวมมูลฝอยประจำชั้น และบริเวณต่าง ๆ ของแต่ละอาคาร

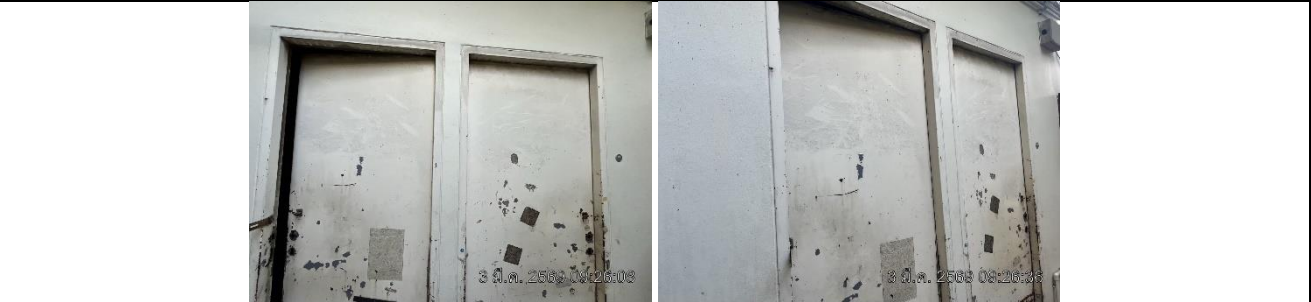
รูปที่ ผ7.21 ห้องพักรวมมูลฝอยรวมของอาคารโครงการ

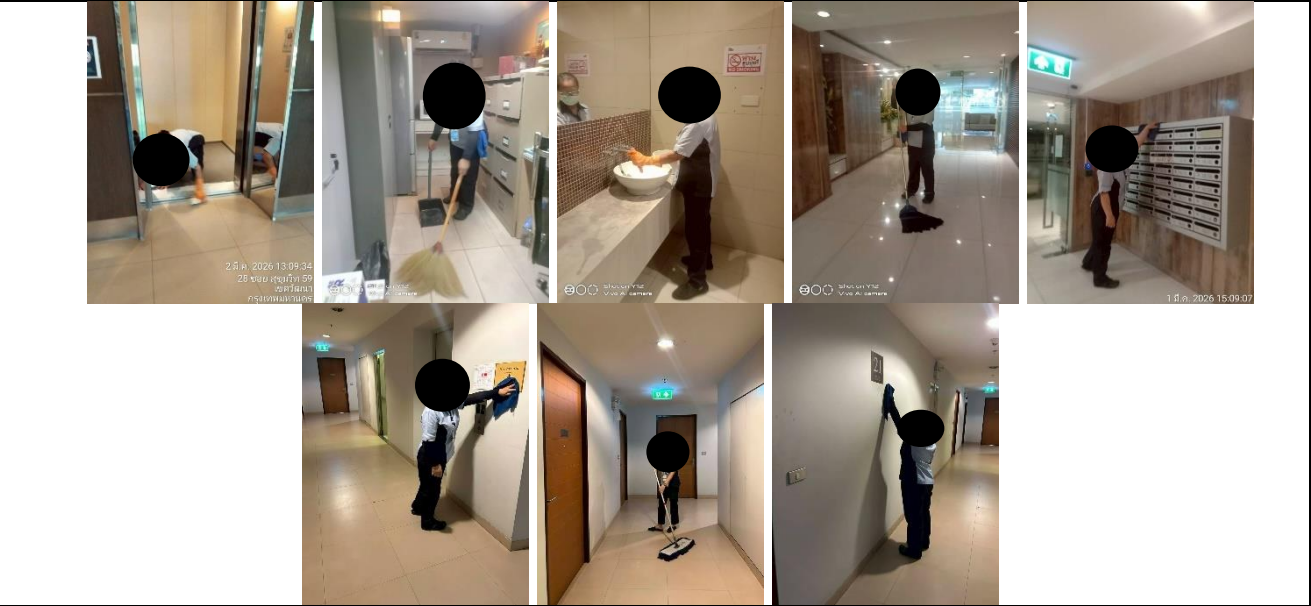
รูปที่ ผ7.22 พนักงานคอยดูแลรักษาความสะอาดบริเวณต่าง ๆ ภายในพื้นที่โครงการ

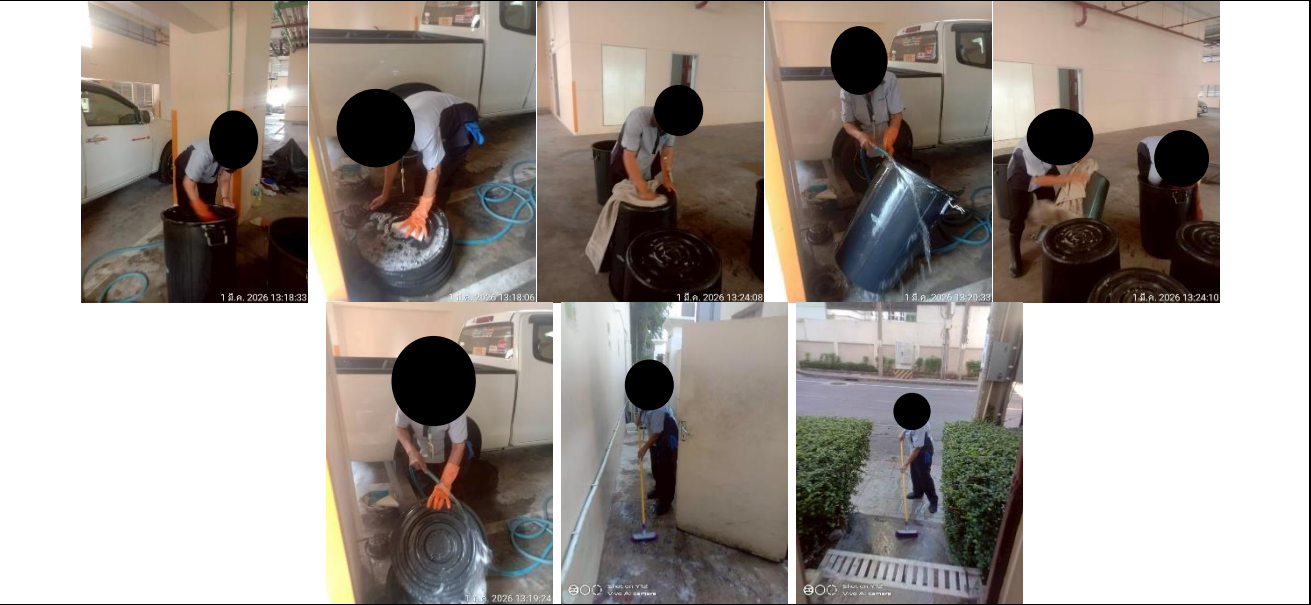
| รูปที่ ๗7.23 ล้างห้องพักมูลฝอย และถังขยะ | |

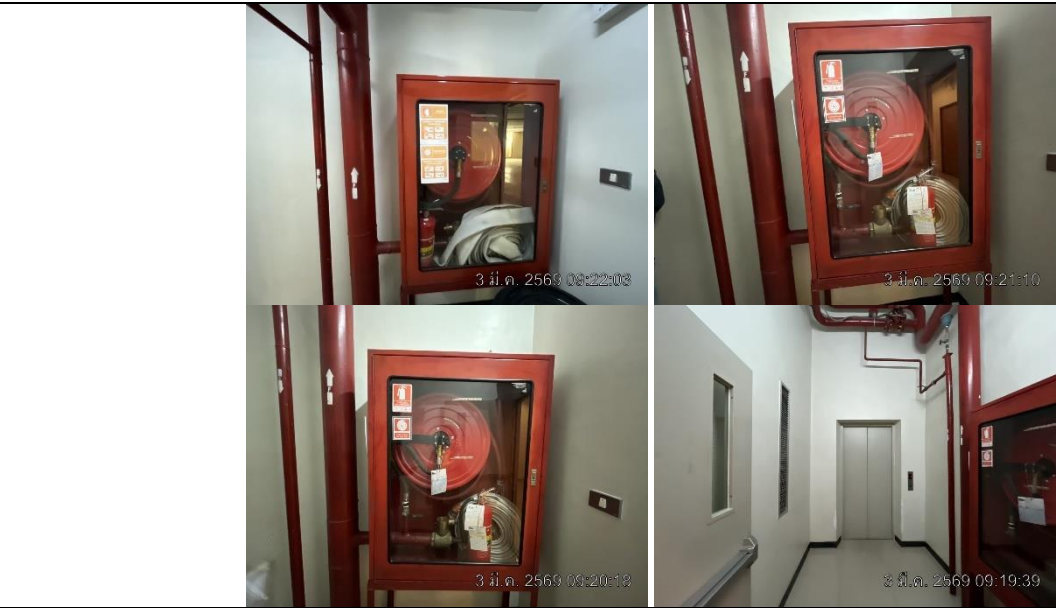
| รูปที่ ฌ7.29 ตู้เก็บสายฉีดน้ำดับเพลิงพร้อมอุปกรณ์ (FHC) | |

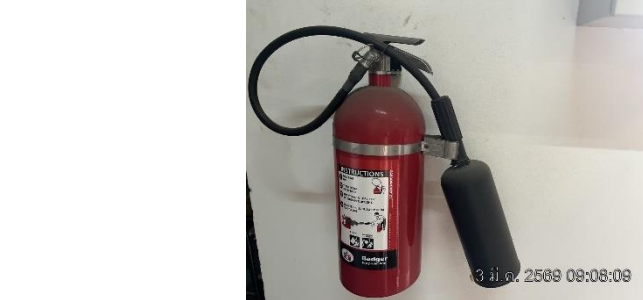
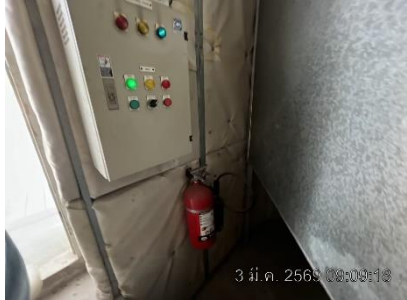
| รูปที่ ฌ7.30 ถังดับเพลิงเคมีห้องเครื่องกำเนิดไฟฟ้า และห้องหม้อแปลงไฟฟ้า | |

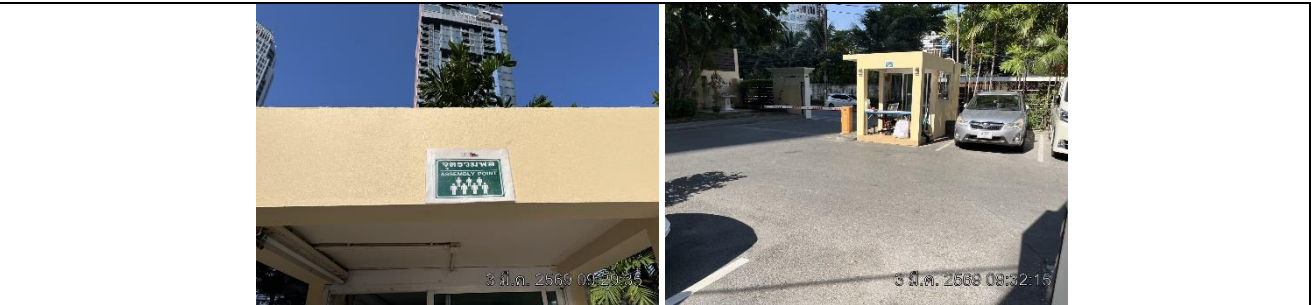
รูปที่ ผ7.40 จุดรวมคน

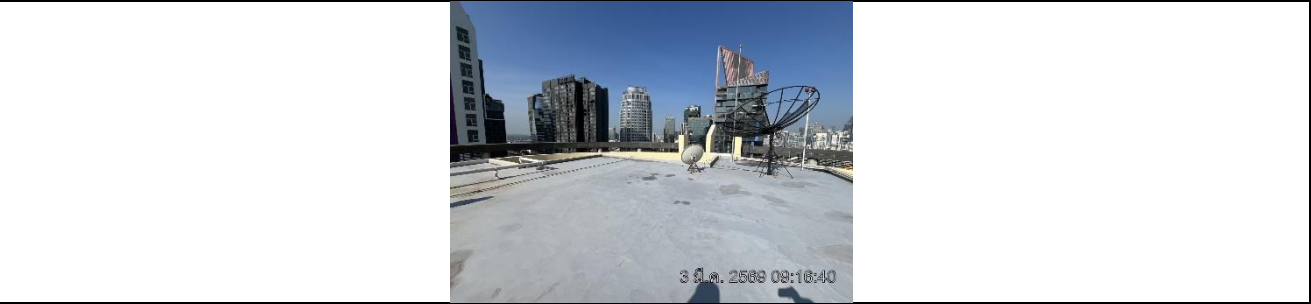
รูปที่ ผ7.41 พื้นที่หนีไฟทางอากาศอยู่ที่บริเวณชั้นดาดฟ้าของอาคาร

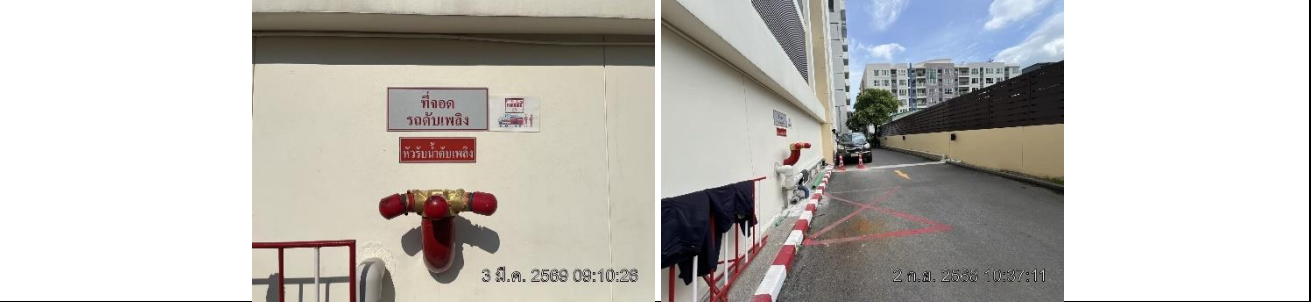
รูปที่ ผ7.42 จุดจุดตรวจดับเพลิง

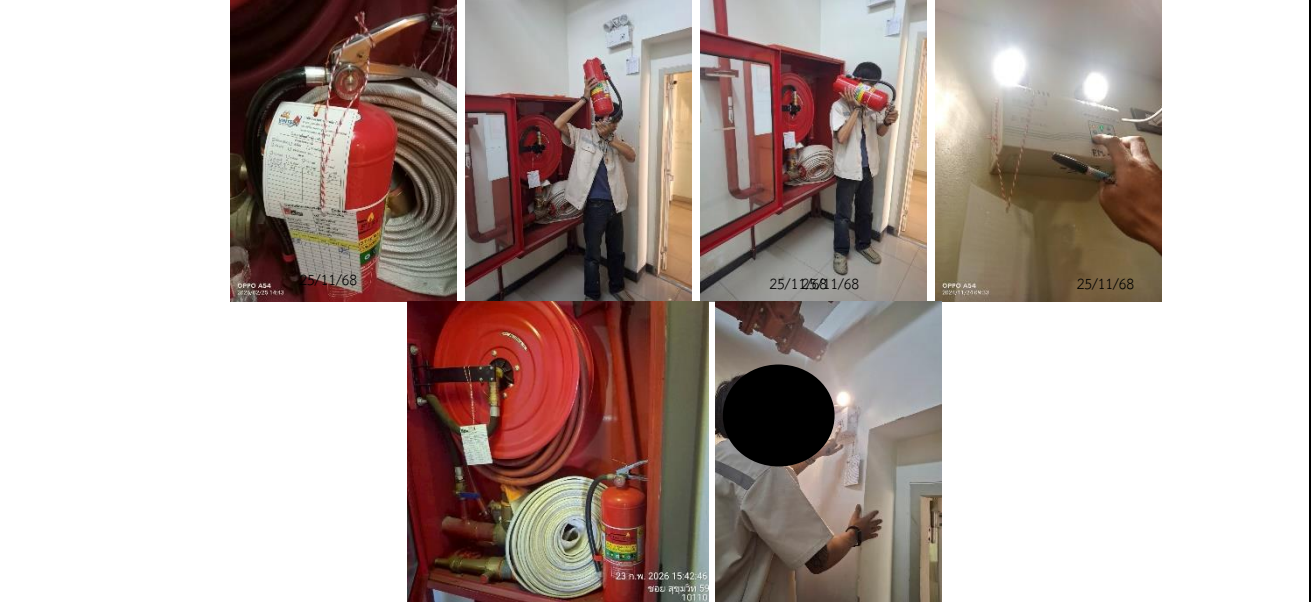
รูปที่ ผ7.43 ป้ายแนะนำการใช้อุปกรณ์ และการตรวจสอบระบบป้องกันและเตือนอัคคีภัย

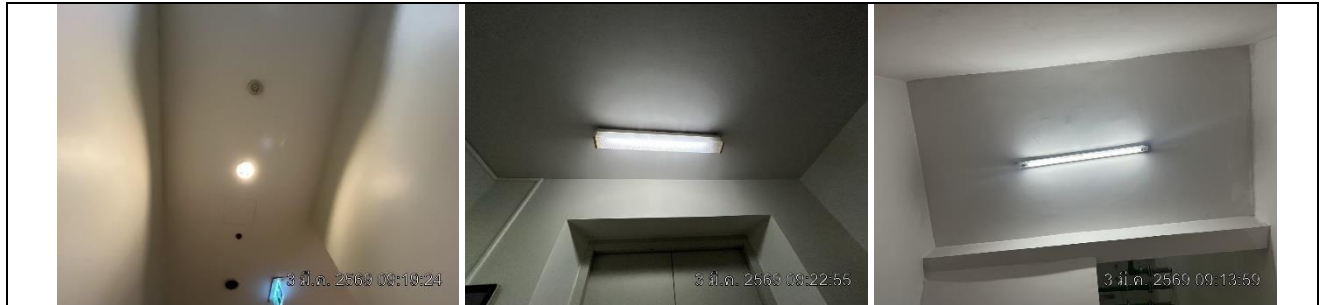
รูปที่ ๗.๔๒ หลอดประหยัดไฟ

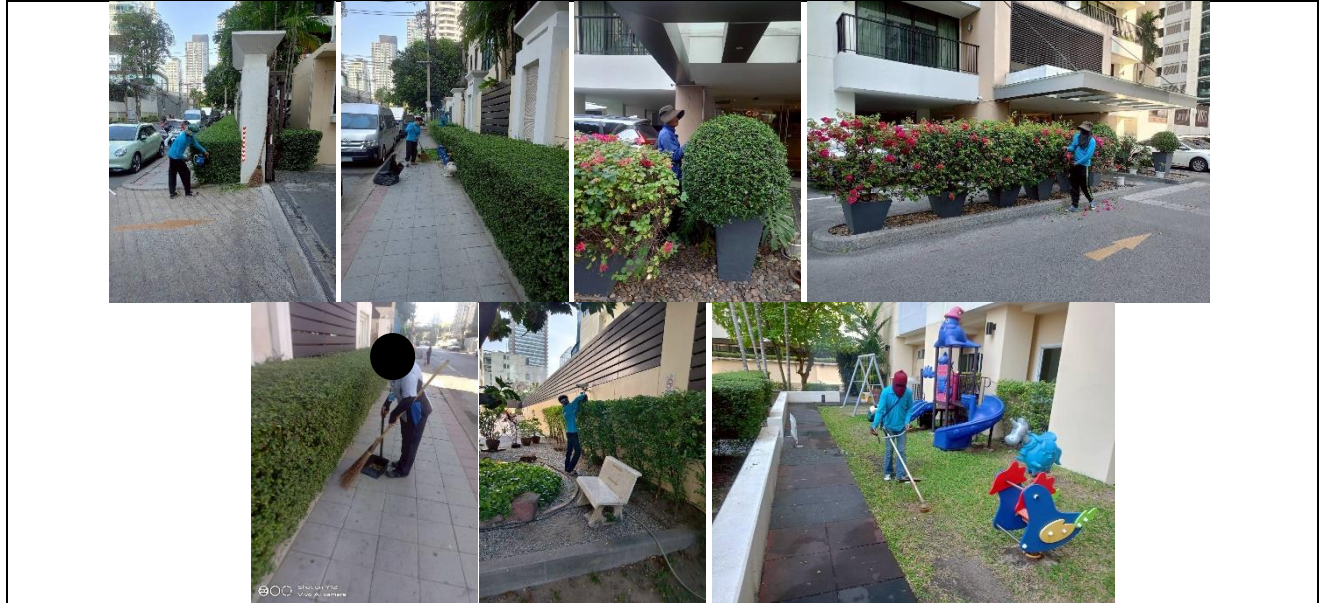
รูปที่ ๗.๔๓ พนักงานดูแลสภาพพื้นที่สีเขียวของโครงการ

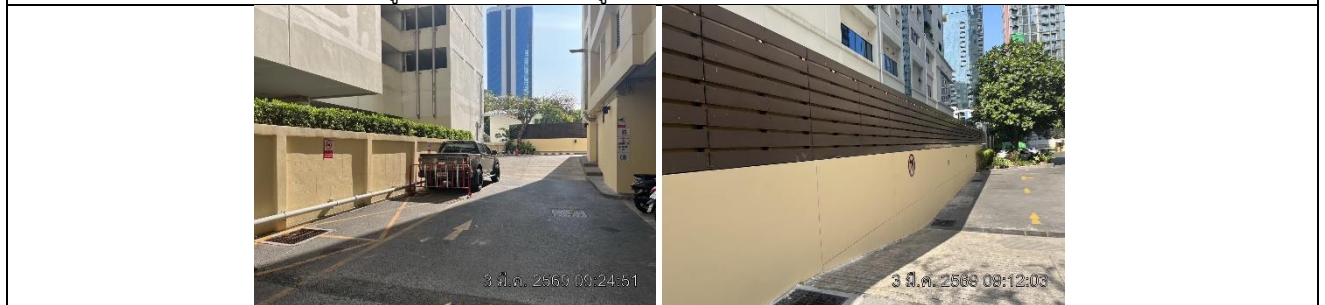
รูปที่ ๗.๔๔ รั้วที่บั่นทอนความสูง 2 เมตร

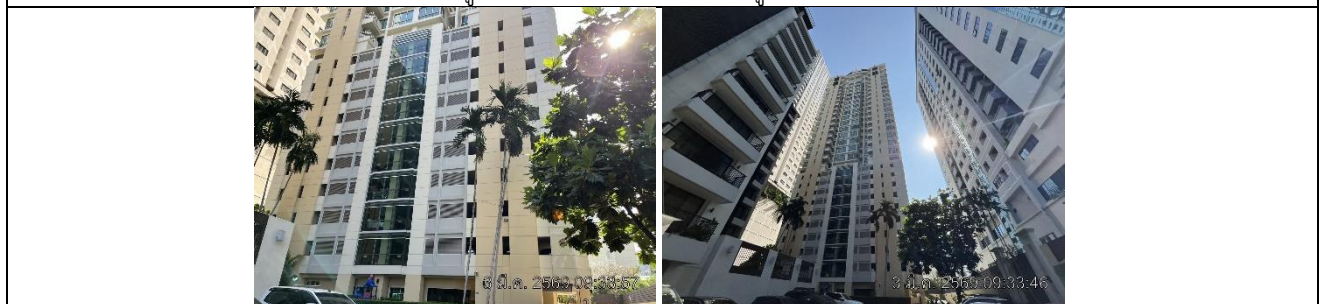
รูปที่ ๗.๔๕ ระแนงบังสายตาบริเวณชั้นที่ 2-10 ของอาคารโครงการส่วนขยาย
