ผลการปฏิบัติตามมาตรการป้องกัน แก้ไข และลดผลกระทบสิ่งแวดล้อม

### ผลการดำเนินการตามมาตรการลดผลกระทบสิ่งแวดล้อม

โรงแรม เอ็กซ์เทน เขาหลัก รีสอร์ท (X10 Khaolak Resort) (ส่วนขยาย) ตั้งอยู่ หมู่ที่ 6 ซอยบินอุทิศ ตำบล คีตก อำเภอดงขี้เหล็ก จังหวัดพังงา ได้ดำเนินการจัดทำรายงานการปฏิบัติตามมาตรการลดผลกระทบและติดตาม ตรวจสอบคุณภาพสิ่งแวดล้อม ตามเงื่อนไขของมาตรการป้องกันและแก้ไขผลกระทบสิ่งแวดล้อมและมาตรการ ติดตามตรวจสอบคุณภาพสิ่งแวดล้อม โดยโครงการได้รับการอนุมัติจากสำนักงานนโยบายและแผน ทรัพยากรธรรมชาติและสิ่งแวดล้อม ตามหนังสือแจ้งผลการพิจารณาเห็นชอบรายงานเลขที่ ทส. 1009.5/713 ลง วันที่ 12 มกราคม 2566 ซึ่งครอบคลุมปัจจัยทางสิ่งแวดล้อมที่สำคัญ คือ

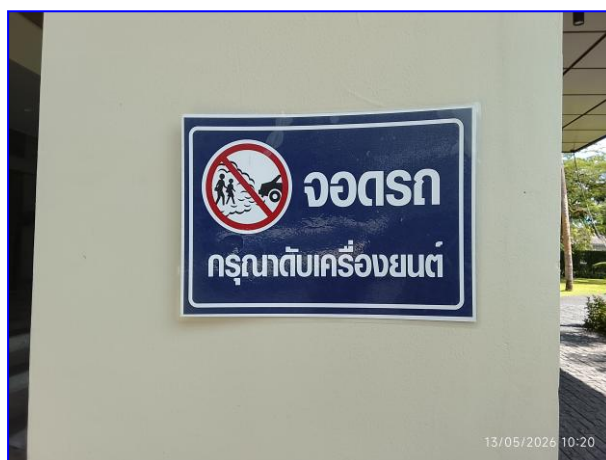
รูปที่ 2.3 ป้ายกรุณาดับเครื่องยนต์

| มาตรการป้องกันและแก้ไขผลกระทบสิ่งแวดล้อม | รายละเอียดผลการปฏิบัติตามมาตรการ และประสิทธิภาพของการดำเนินการ | ปัญหา อุปสรรค และแนวทางการแก้ไข |
|---|---|---|
| <b>1.5 ระดับเสียงและการสั่นสะเทือน</b><br>1. ติดตั้งป้ายเตือน “ดับเครื่องยนต์ทุกครั้งขณะจอดรถ” ไว้บริเวณที่จอดรถ เพื่อลดเสียงที่เกิดขึ้นจาก เครื่องยนต์ | - มีการติดตั้งป้ายกรุณาดับเครื่องยนต์บริเวณลานจอดรถเพื่อลดผลกระทบด้านฝุ่นละอองและคว้น (รูปที่ 2.3) | - ไม่พบปัญหา |

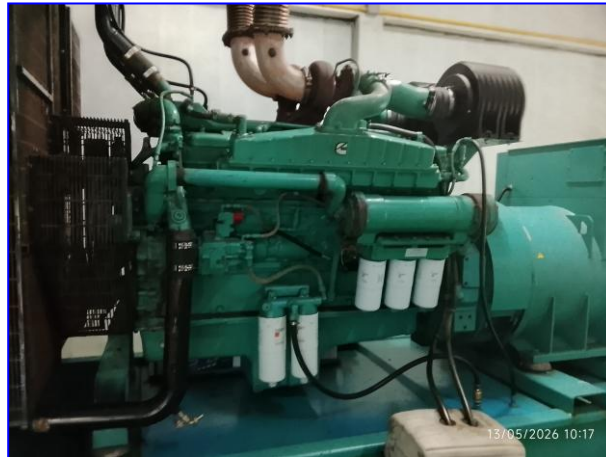
รูปที่ 2.15 เครื่องกำเนิดไฟฟ้า

| มาตรการป้องกันและแก้ไขผลกระทบสิ่งแวดล้อม | รายละเอียดผลการปฏิบัติตามมาตรการ และประสิทธิภาพของการดำเนินการ | ปัญหา อุปสรรค และแนวทางการแก้ไข |
|---|---|---|
| <b>3.7 การใช้ไฟฟ้า</b><br>1. คูแผลและตรวจสอบหม้อแปลงไฟฟ้า ขนาด 1,250 KVA จำนวน 1 ชุด อยู่บริเวณด้านหน้าใกล้กับทางเข้า โครงการ ให้อยู่สภาพปลอดภัยทุก 1 ปี ซึ่งเป็นหม้อแปลงไฟฟ้าแยกเฉพาะของโครงการเพื่อไม่ให้เกิด Over Load การใช้ไฟฟ้าของอาคารข้างเคียง<br>2. คูแผลและตรวจสอบเครื่องกำเนิดไฟฟ้าสำรอง ขนาด 825 kVA จำนวน 1 ชุด ให้อยู่ในสภาพดีอยู่เสมอ เพื่อช่วยยืดอายุการใช้งานของอุปกรณ์ไฟฟ้าภายในโครงการ กรณีไฟดับ | - โครงการมีการดูแลและตรวจสอบหม้อแปลงไฟฟ้า ขนาด 1,250 KVA จำนวน 1 ชุด อยู่บริเวณด้านหน้าใกล้กับทางเข้า โครงการ ให้อยู่สภาพปลอดภัยทุก 1 ปี (รูปที่ 2.14)<br>- โครงการมีการดูแลและตรวจสอบเครื่องกำเนิดไฟฟ้าสำรอง ขนาด 825 kVA จำนวน 1 ชุด ให้อยู่ในสภาพดีอยู่เสมอ เพื่อช่วยยืดอายุการใช้งานของอุปกรณ์ไฟฟ้าภายในโครงการ กรณีไฟดับ (รูปที่ 2.15) | - ไม่พบปัญหา<br>- ไม่พบปัญหา |

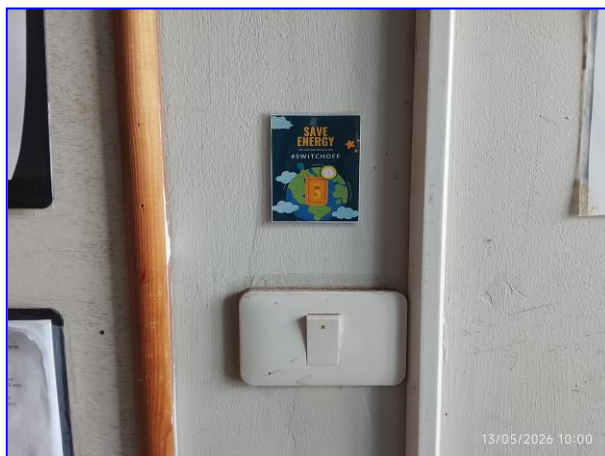
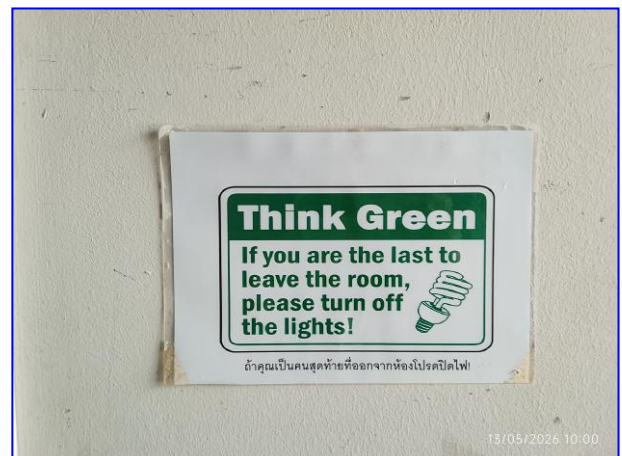
รูปที่ 2.17 ป้ายประหยัดไฟ

| มาตรการป้องกันและแก้ไขผลกระทบสิ่งแวดล้อม | รายละเอียดผลการปฏิบัติตามมาตรการ และประสิทธิภาพของการดำเนินการ | ปัญหา อุปสรรค และแนวทางการแก้ไข |
|---|---|---|
| <b>3.7 การใช้ไฟฟ้า (ต่อ)</b><br>3. คู่มือป้ายหรือสัญลักษณ์เตือนให้ระวังอันตรายจากหม้อแปลงไฟฟ้า ซึ่งติดไว้บริเวณหม้อแปลงไฟฟ้าให้เห็นชัดเจนและอยู่ในสภาพดีอยู่เสมอ<br>4. คู่มือและตรวจสอบหลอดไฟฟ้าแสงสว่างในห้องพัก ทางเดิน และที่จอดรถ ให้มีความสว่างเหมาะสมกับการใช้งานในแต่ละพื้นที่ตามกฎหมายกระทรวงฉบับที่ 39 พ.ศ. 2537 ออกตามพระราชบัญญัติควบคุมอาคาร พ.ศ. 2522 อันได้แก่ ช่องทางเดิน ห้องพัก มีแสงสว่าง ไม่น้อยกว่า 100 LUX ที่จอดรถไม่น้อยกว่า 50 LUX แต่ต้องเลือกหลอดไฟฟ้าที่ให้ความสว่างดังกล่าว ใช้พลังงานไฟฟ้าไม่เกิน 12 วัตต์ ต่อตารางเมตร ตามหลักเกณฑ์ที่กฎกระทรวงกำหนดประเภทหรือขนาด ของอาคารและมาตรฐานหลักเกณฑ์ และวิธีการ ออกแบบอาคารเพื่ออนุรักษ์พลังงาน พ.ศ. 2552<br>5. รณรงค์ให้ผู้ใช้บริการและพนักงานใช้ไฟฟ้าอย่างประหยัด โดยติดป้ายไว้ในจุดต่างๆ เช่น บริเวณโถง ต้อนรับ ทางเดิน ลิฟต์ และภายในห้องพัก เป็นต้น | - โครงการมีการติดตั้งสัญลักษณ์เตือนให้ระวังอันตรายจากหม้อแปลงไฟฟ้า ซึ่งติดไว้บริเวณหม้อแปลงไฟฟ้าให้เห็นชัดเจนและอยู่ในสภาพดีอยู่เสมอ (รูปที่ 2.16)<br>- โครงการมีการดูแลและตรวจสอบหลอดไฟฟ้าแสงสว่างในห้องพัก ทางเดิน และที่จอดรถ ให้มีความสว่างเหมาะสมกับการใช้งานในแต่ละพื้นที่ตามกฎหมายกำหนด<br>- โครงการมีการประชาสัมพันธ์ให้ผู้ใช้บริการและพนักงานใช้ไฟฟ้าอย่างประหยัด โดยติดป้ายไว้ในจุดต่างๆภายในโครงการ (รูปที่ 2.17) | - ไม่พบปัญหา<br>- ไม่พบปัญหา<br>- ไม่พบปัญหา |
