ภาคผนวกที่ 7

ภาพถ่ายผลการปฏิบัติตามมาตรการป้องกันและแก้ไขผลกระทบสิ่งแวดล้อม  
และติดตามตรวจสอบคุณภาพสิ่งแวดล้อม

ภาพถ่ายผลการปฏิบัติตามมาตรการป้องกันและแก้ไขผลกระทบสิ่งแวดล้อมและติดตามตรวจสอบคุณภาพสิ่งแวดล้อม  
โครงการ โรงงานหลอมและรีดเหล็ก (ระยะดำเนินการ) ประจำเดือนมกราคม-มิถุนายน 2569

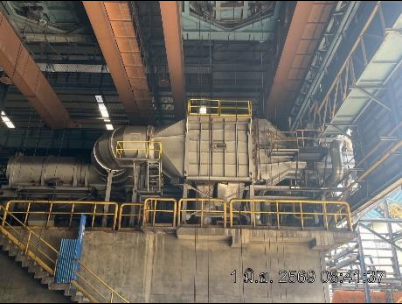
| <p>รูปที่ ๗7.1 ตัวดูด Primary Fume</p> | <p>รูปที่ ๗7.2 ปล่องโรงรีดเหล็ก RM9</p> |

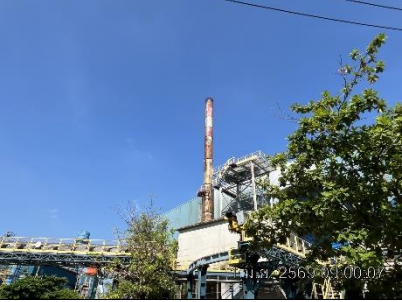
| <p>รูปที่ ๗7.3 ปล่องโรงรีดเหล็ก RM10</p> | <p>รูปที่ ๗7.4 ปล่องเตาหลอมใหม่ (EAF)</p> |

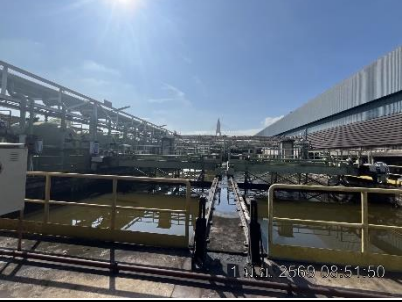
| <p>รูปที่ ๗7.5 บ่อน้ำขนาด 2,000 ลิตร</p> | <p>รูปที่ ๗7.6 Settling cyclone<br/>ดักคราบน้ำมัน และคราบเหล็ก</p> |

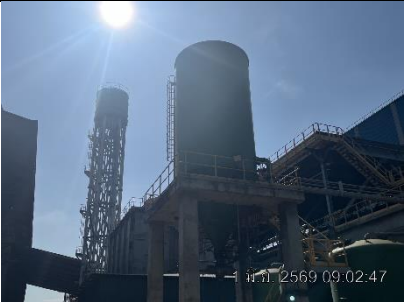
| <p>รูปที่ ๗7.7 ระบบบำบัดมลพิษทางอากาศ แบบถุงกรอง (Bag filter)</p> | |

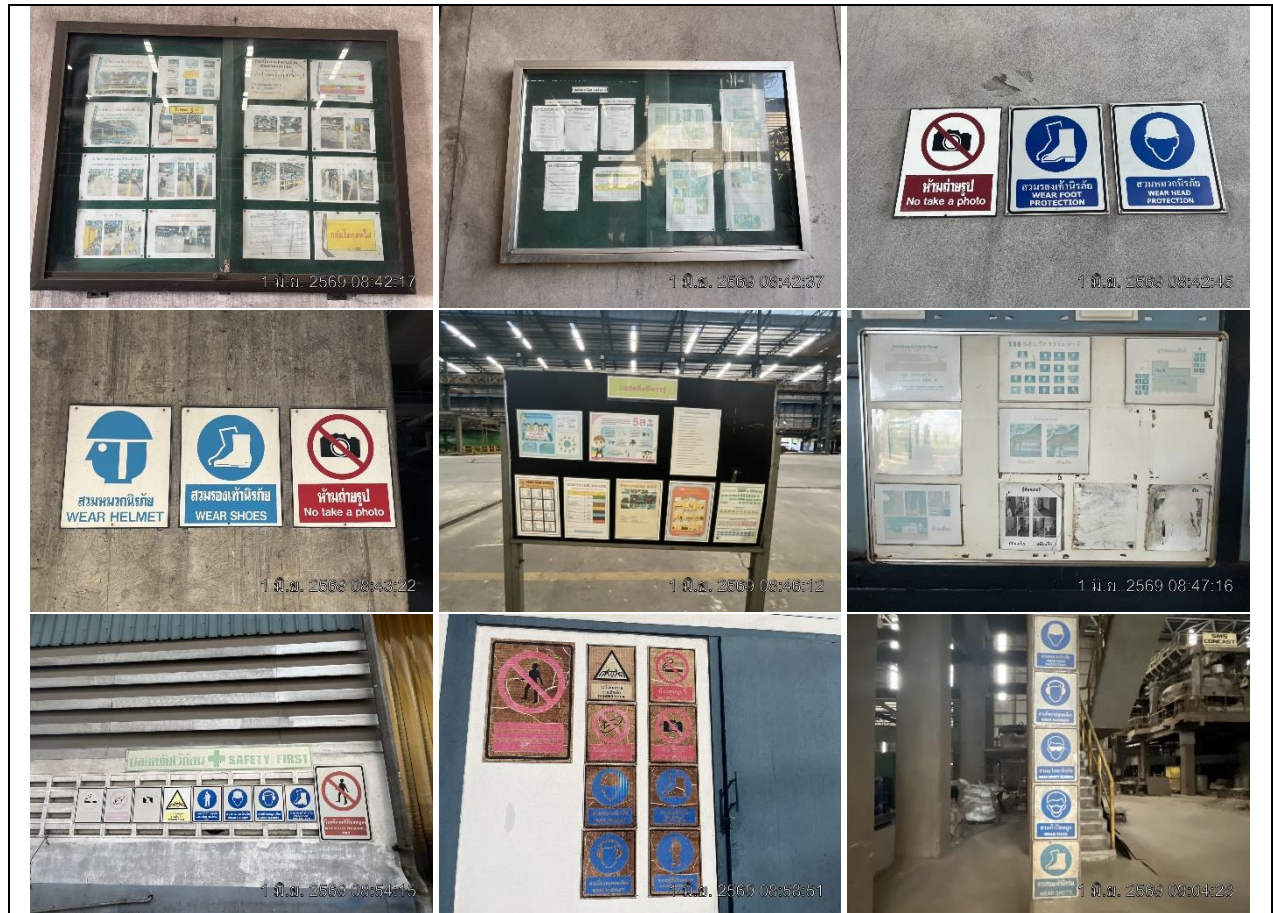
รูปที่ ๗.๘ การประชาสัมพันธ์ และมีเอกสารประชาสัมพันธ์ของโรงงาน

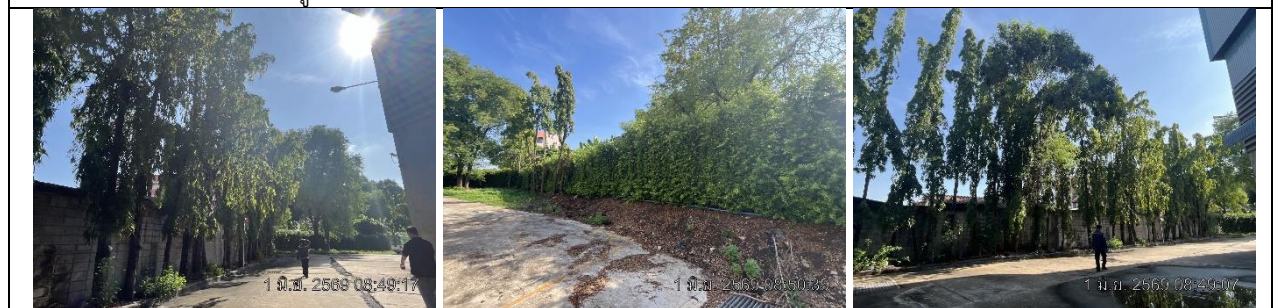
รูปที่ ๗.๙ รั้วคอนกรีตสูง 3 เมตร ล้อมรอบโครงการ

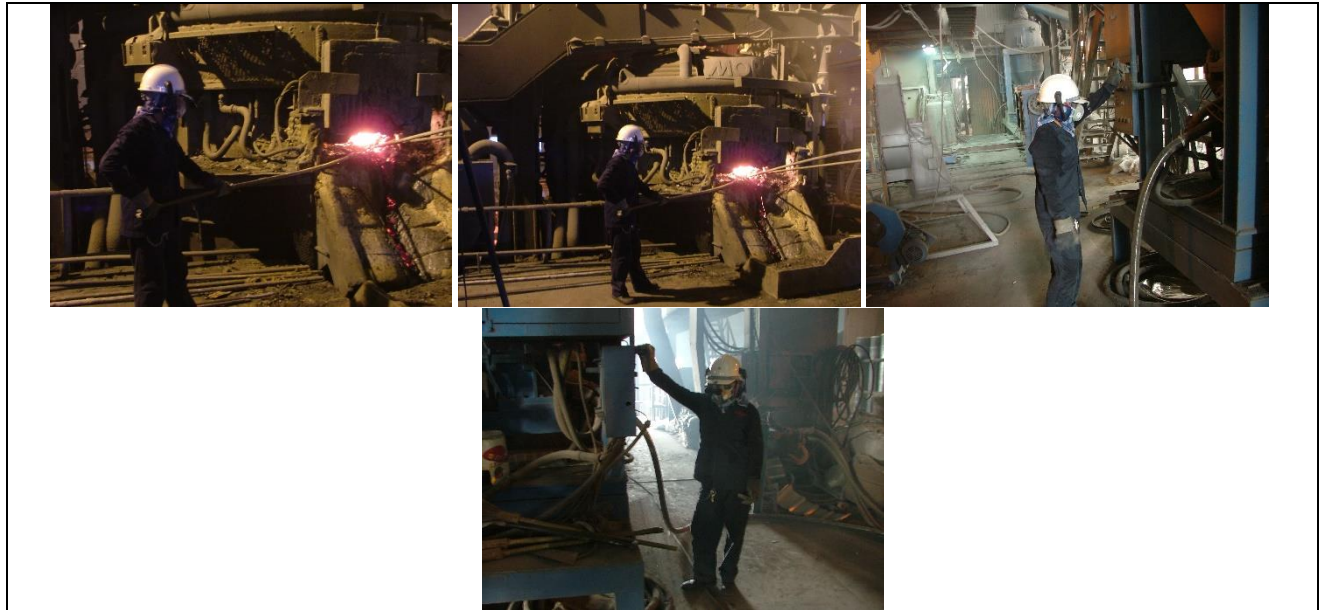
รูปที่ ๗7.10 พนักงานสวมใส่อุปกรณ์ป้องกันส่วนบุคคล

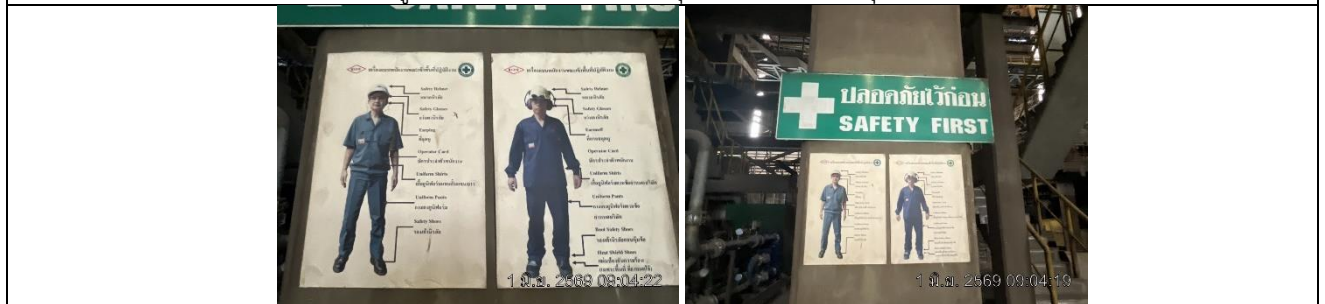
รูปที่ ๗7.11 ป้ายสัญลักษณ์การสวมใส่อุปกรณ์ป้องกันส่วนบุคคล

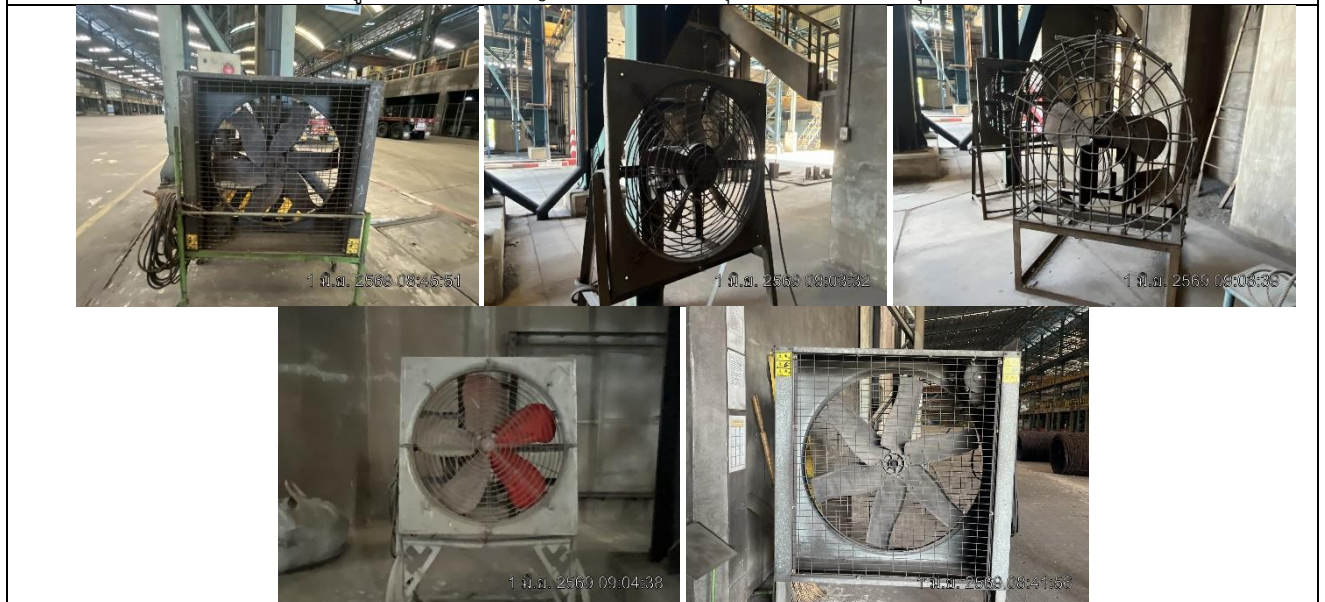
รูปที่ ๗7.12 พัดลม
