## สรุปมาตรการป้องกันและแก้ไข ผลกระทบสิ่งแวดล้อม สรุป มาตรการติดตามตรวจสอบคุณภาพ สิ่งแวดล้อม และข้อเสนอแนะ

## สรุปมาตรการป้องกันและแก้ไขผลกระทบสิ่งแวดล้อม สรุปผลการติดตามตรวจสอบคุณภาพสิ่งแวดล้อม และข้อเสนอแนะ

ผลการปฏิบัติตามมาตรการป้องกันและแก้ไขผลกระทบสิ่งแวดล้อม โครงการเหมืองแร่ยิปซัมและแอนไฮไดรต์ ประทานบัตรที่ 30344/16451 ของบริษัท แร่สัมพันธ์ จำกัด ตั้งอยู่ที่ ตำบลพรุพี อำเภอบ้านนาสาร จังหวัดสุราษฎร์ธานี ตามหนังสือที่ ทส 1010.2/12856 ลงวันที่ 13 กันยายน 2562 ออกโดยสำนักงานนโยบายและแผนทรัพยากรธรรมชาติและสิ่งแวดล้อม พร้อมทั้งการออกสำรวจพื้นที่และศึกษาข้อมูลที่ได้ตามสภาพในปัจจุบัน สรุปประเด็นที่สำคัญได้ดังต่อไปนี้

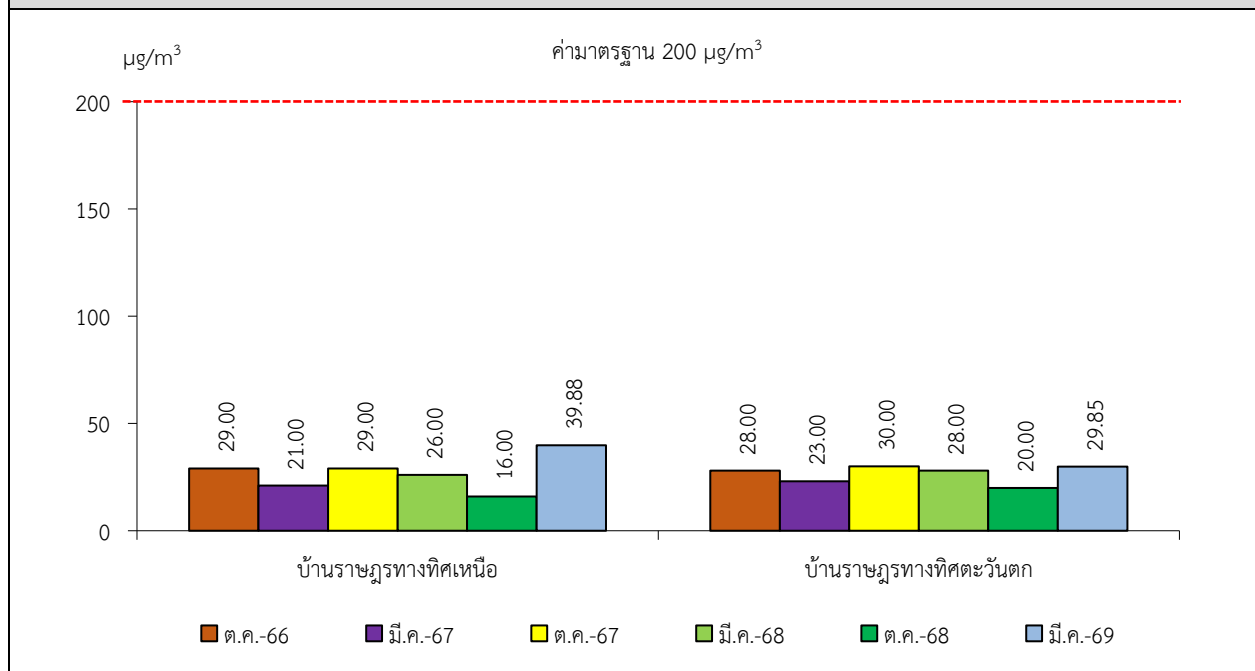
**รูปที่ 4-1** กราฟแสดงผลการตรวจวัดคุณภาพอากาศในรูปฝุ่นละอองแขวนลอยรวม (TSP) เปรียบเทียบกับ  
ค่ามาตรฐาน

จากข้อมูลผลการตรวจวัดคุณภาพอากาศในรูปปริมาณฝุ่นละอองแขวนลอยรวม (TSP) โครงการเหมืองแร่ยิปซัมและแอนไฮไดรต์ ประทานบัตรที่ 30344/16451 ของบริษัท แร่สัมพันธ์ จำกัด จำนวน 2 สถานี ได้แก่ บริเวณบ้านราษฎร์ทางทิศเหนือ และบ้านราษฎร์ทางทิศตะวันตก ที่ผ่านมาจนถึงเดือนมีนาคม 2569 พบว่า สถานีที่มีผลการตรวจวัดปริมาณฝุ่นละอองแขวนลอยรวม (TSP) สูงสุด คือ บริเวณบ้านราษฎร์ทางทิศเหนือ มีค่าเท่ากับ 39.88 ไมโครกรัมต่อลูกบาศก์เมตร ในเดือนมีนาคม 2569 ซึ่งมีค่าอยู่ในเกณฑ์มาตรฐานตามประกาศประกาศคณะกรรมการสิ่งแวดล้อมแห่งชาติ เรื่อง กำหนดมาตรฐานคุณภาพอากาศในบรรยากาศโดยทั่วไป พ.ศ. 2569 ประกาศในราชกิจจานุเบกษา เล่ม 143 ตอนพิเศษ 20 ง ลงวันที่ 21

มกราคม 2569 กำหนดปริมาณฝุ่นละอองแขวนลอยรวม (TSP) ไว้ไม่เกิน 200 ไมโครกรัมต่อลูกบาศก์เมตร สรุปผลการตรวจวัดดังตารางที่ 4-1 และรูปที่ 4-1

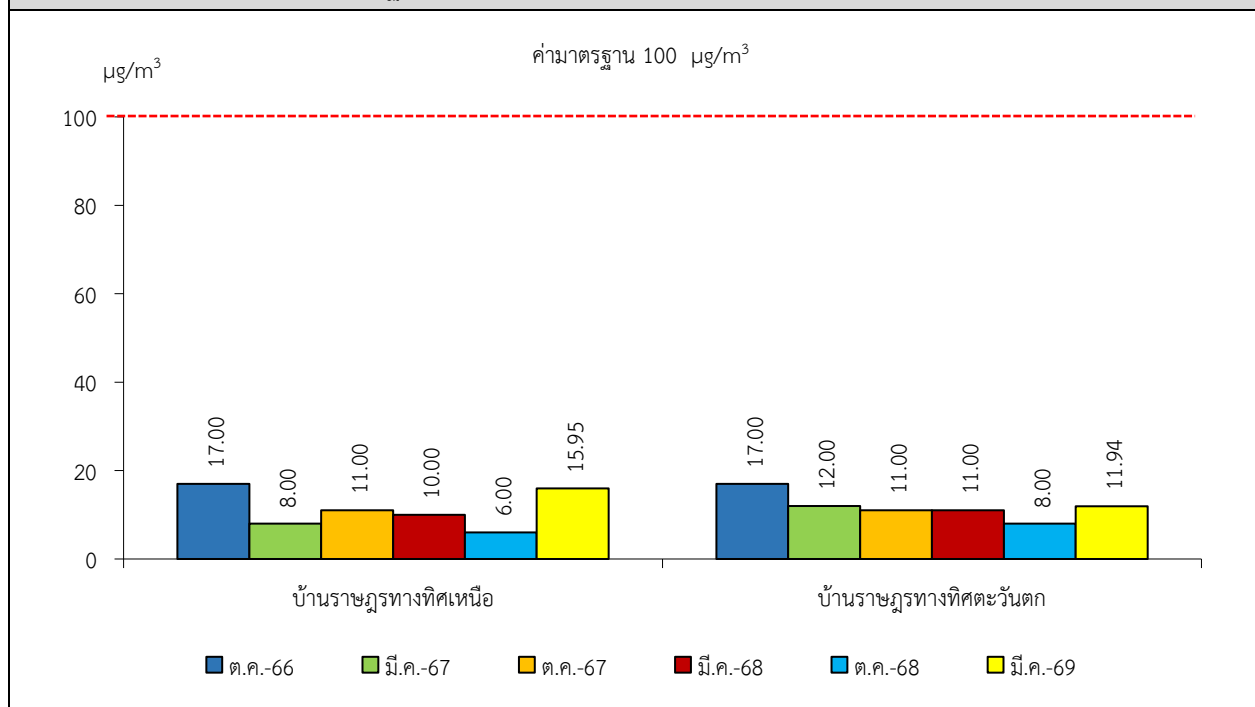
**รูปที่ 4-2** กราฟแสดงผลการตรวจวัดคุณภาพอากาศในรูปฝุ่นละอองขนาดเล็กกว่า 10 ไมครอน (PM-10)  
เปรียบเทียบกับค่ามาตรฐาน

จากข้อมูลผลการตรวจวัดคุณภาพอากาศในรูปปริมาณฝุ่นละอองขนาดเล็กกว่า 10 ไมครอน (PM-10) โครงการเหมืองแร่ปิซัมและแอนไฮโดรต์ ประทานบัตรที่ 30344/16451 ของบริษัท แร่สัมพันธ์ จำกัด จำนวน 2 สถานี ได้แก่ บริเวณบ้านราษฎรทางทิศเหนือ และบ้านราษฎรทางทิศตะวันตก ที่ผ่านมาจนถึงเดือนมีนาคม 2569 พบว่า สถานีที่มีผลการตรวจวัดปริมาณฝุ่นละอองขนาดเล็กกว่า 10 ไมครอน (PM-10) สูงสุด คือ บริเวณบ้านราษฎรทางทิศเหนือ และบริเวณบ้านราษฎรทางทิศตะวันตก มีค่าเท่ากับ 17.00 ไมโครกรัมต่อลูกบาศก์เมตร ในเดือนตุลาคม 2566 ซึ่งมีความอยู่ในเกณฑ์มาตรฐานตามประกาศประกาศคณะกรรมการสิ่งแวดล้อมแห่งชาติ เรื่อง กำหนดมาตรฐานคุณภาพอากาศในบรรยากาศโดยทั่วไป พ.ศ. 2569 ประกาศในราชกิจจานุเบกษา เล่ม 143 ตอนพิเศษ 20 ง ลงวันที่ 21 มกราคม 2569 ที่กำหนดปริมาณฝุ่นละอองขนาดเล็กกว่า 10 ไมครอน (PM-10) ไว้ไม่เกิน 100 ไมโครกรัมต่อลูกบาศก์เมตร สรุปผลการตรวจวัดดังตารางที่ 4-1 และรูปที่ 4-2

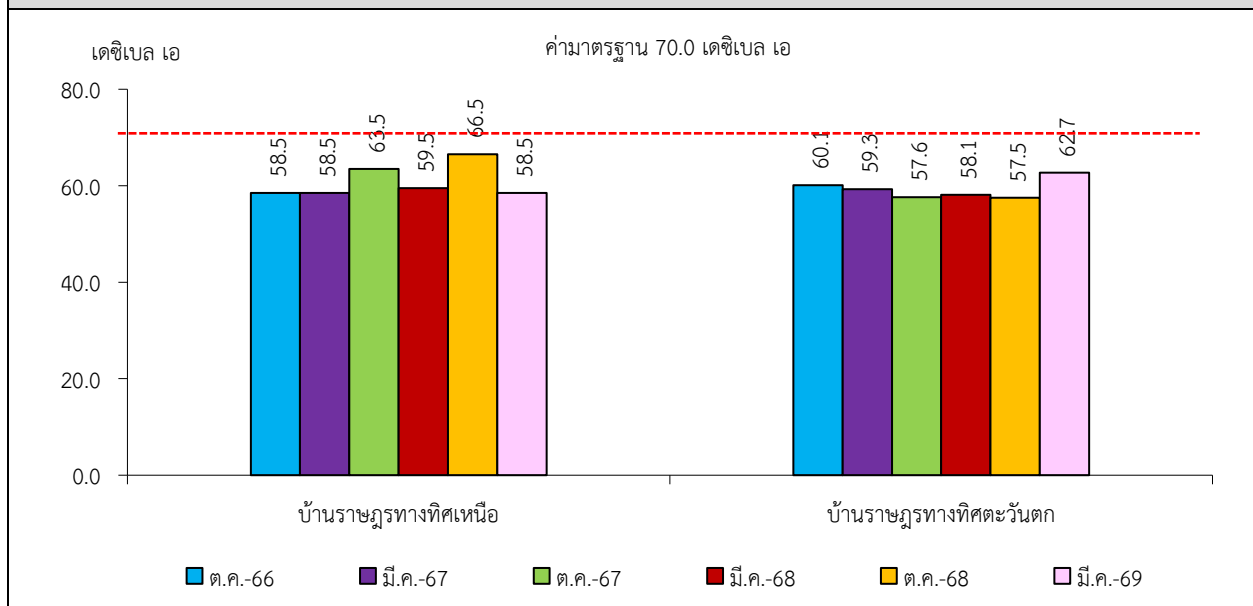
**รูปที่ 4-3** กราฟแสดงผลการตรวจวัดระดับเสียงเฉลี่ย 24 ชั่วโมง (Leq 24 hrs.)  
เปรียบเทียบกับค่ามาตรฐาน

จากข้อมูลผลการตรวจวัดระดับเสียงเฉลี่ย 24 ชั่วโมง (Leq 24 hrs.) โครงการเหมืองแร่ยิปซัมและแอนไฮไดรต์ ประทานบัตรที่ 30344/16451 ของบริษัท แร่สัมพันธ์ จำกัด จำนวน 2 สถานี ได้แก่ บริเวณบ้านราษฎร์ทางทิศเหนือ และบ้านราษฎร์ทางทิศตะวันตก ที่ผ่านมาจนถึงเดือนมีนาคม 2569 พบว่า สถานีที่มีผลการตรวจวัดระดับเสียงเฉลี่ย 24 ชั่วโมง (Leq 24 hrs.) สูงสุด คือบริเวณบ้านราษฎร์ทางทิศเหนือ ในเดือนตุลาคม 2568 มีค่าการตรวจวัดเท่ากับ 66.5 เดซิเบล เอ เมื่อนำมาเปรียบเทียบกับค่ามาตรฐานพบว่า ผลการตรวจวัดมีค่าอยู่ในเกณฑ์มาตรฐานตามประกาศคณะกรรมการสิ่งแวดล้อมแห่งชาติ ฉบับที่ 15 (พ.ศ. 2540) เรื่อง กำหนดมาตรฐานระดับเสียงโดยทั่วไป ที่กำหนดระดับเสียงเฉลี่ย 24 ชั่วโมง (Leq 24 hrs.) ไว้ไม่เกิน 70.0 เดซิเบล เอ สรุปผลการตรวจวัดดังตารางที่ 4-2 และรูปที่ 4-3

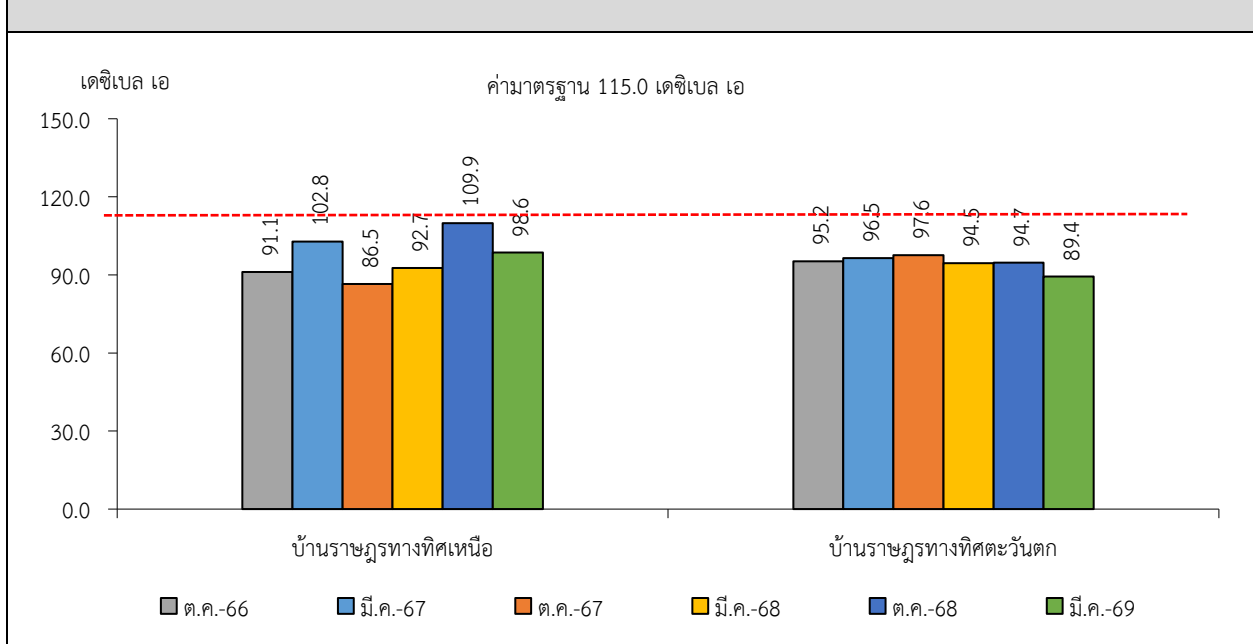
**รูปที่ 4-4** กราฟแสดงผลการตรวจวัดระดับเสียงสูงสุด ( $L_{max}$ ) เปรียบเทียบกับค่ามาตรฐาน

จากข้อมูลผลการตรวจวัดระดับเสียงสูงสุด (L<sub>max</sub>) โครงการเหมืองแร่ยิปซัมและแอนไฮไดรต์ ประทานบัตรที่ 30344/16451 ของบริษัท แร่สัมพันธ์ จำกัด จำนวน 2 สถานี ได้แก่ บริเวณบ้านราษฎร์ทางทิศเหนือ และบ้านราษฎร์ทางทิศตะวันตก ที่ผ่านมาจนถึงเดือนมีนาคม 2569 พบว่า สถานีที่มีผลการตรวจวัดระดับเสียงสูงสุด (L<sub>max</sub>) สูงสุด คือบริเวณบ้านราษฎร์ทางทิศเหนือ ในเดือนตุลาคม 2568 มีค่าการตรวจวัดเท่ากับ 109.9 เดซิเบล เอ เมื่อนำมาเปรียบเทียบกับค่ามาตรฐานพบว่า ผลการตรวจวัดมีค่าอยู่ในเกณฑ์มาตรฐานตามประกาศคณะกรรมการสิ่งแวดล้อมแห่งชาติ ฉบับที่ 15 (พ.ศ. 2540) เรื่อง กำหนดมาตรฐานระดับเสียงโดยทั่วไป ที่กำหนดระดับเสียงสูงสุด (L<sub>max</sub>) ไว้ไม่เกิน 115.0 เดซิเบล เอ สรุปผลการตรวจวัดดังตารางที่ 4-2 และรูปที่ 4-4

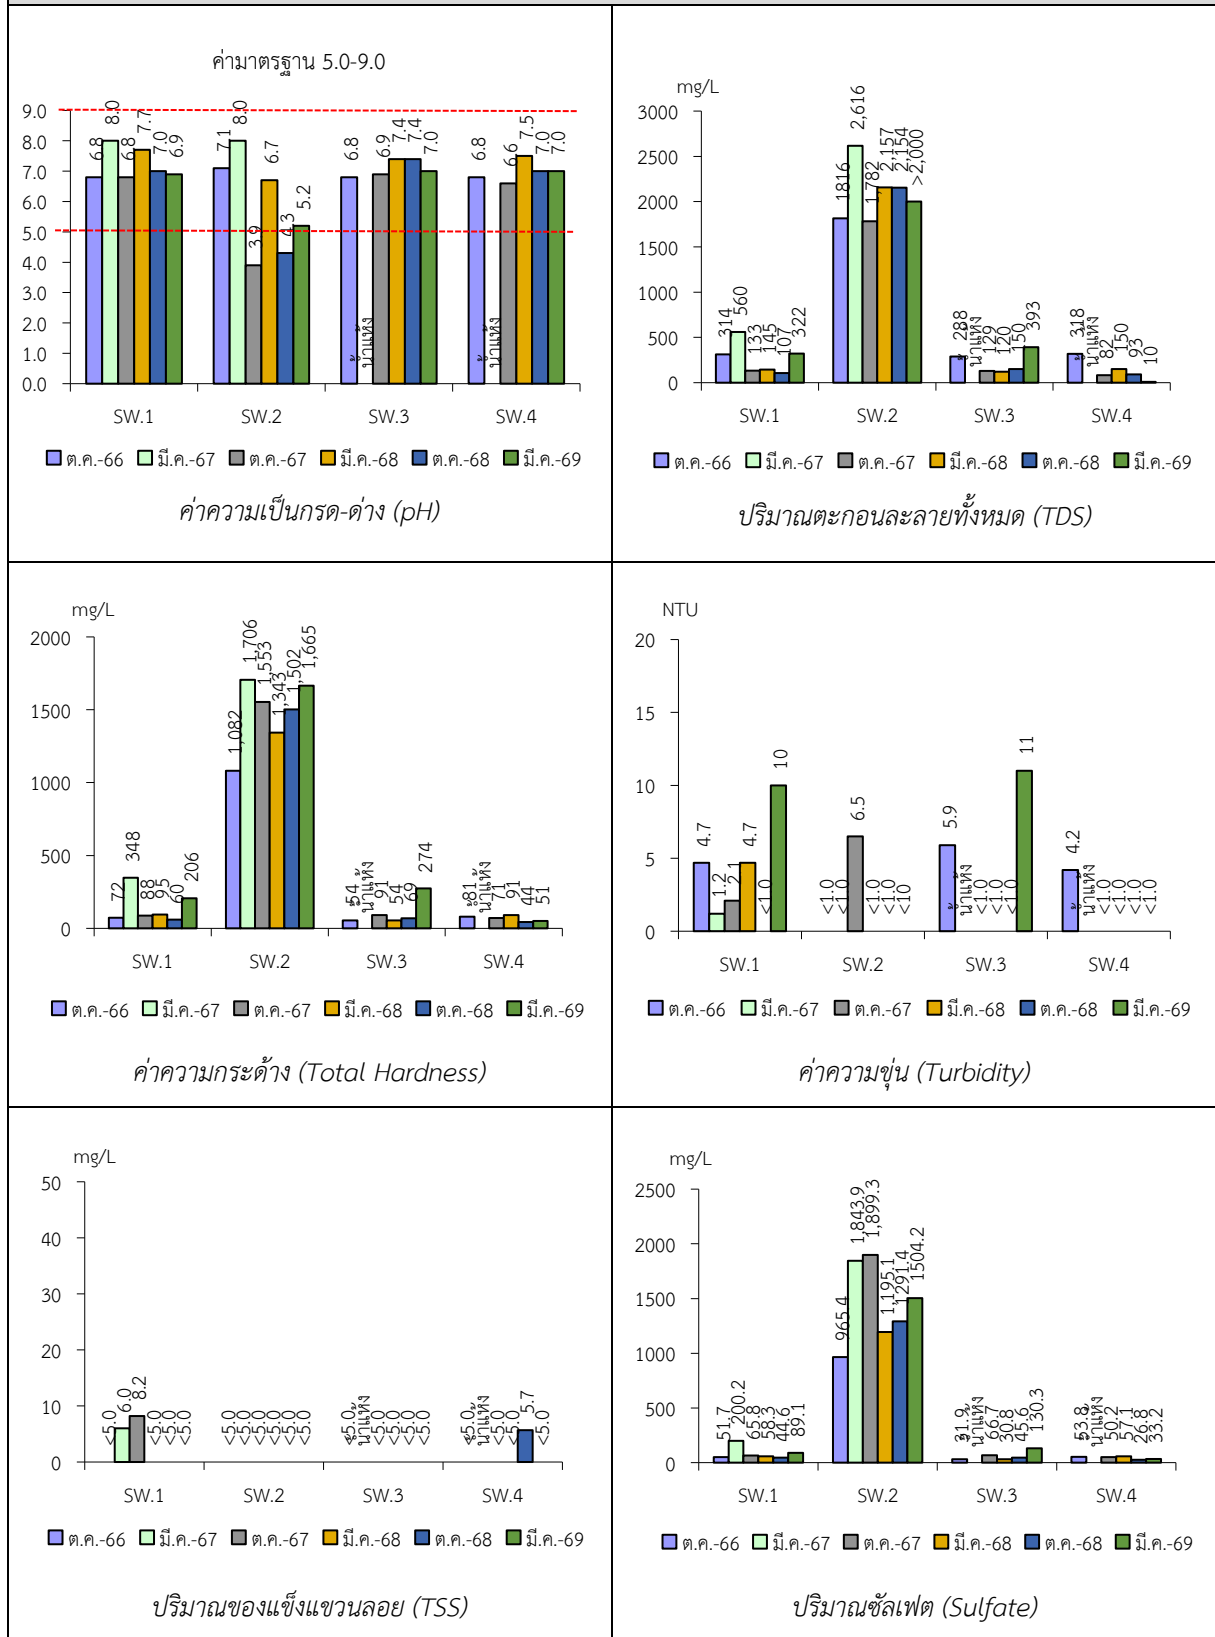
รูปที่ 4-5 กราฟแสดงผลการศึกษาคุณภาพแหล่งน้ำผิวดินเปรียบเทียบกับค่ามาตรฐาน

จากข้อมูลผลการติดตามตรวจสอบคุณภาพน้ำในแหล่งน้ำผิวดินที่อยู่ใกล้เคียงโครงการเหมืองแร่ยิปซัมและแอนไฮไดรต์ ประทานบัตรที่ 30344/16451 ของบริษัท แร่สัมพันธ์ จำกัด จำนวน 4 สถานี ได้แก่ บริเวณบ่อเหมืองทางทิศเหนือของโครงการ บ่อเหมืองทางทิศใต้ ห้วยบอนก่อนไหลผ่านพื้นที่โครงการ และห้วยบอนหลังไหลผ่านพื้นที่โครงการ ที่ผ่านมาจนถึงเดือนมีนาคม 2569 พบว่า ผลการวิเคราะห์ส่วนใหญ่มีค่าอยู่ในเกณฑ์มาตรฐานคุณภาพน้ำในแหล่งน้ำผิวดินตามประกาศคณะกรรมการสิ่งแวดล้อมแห่งชาติ ฉบับที่ 8 (พ.ศ. 2537) ออกตามความในพระราชบัญญัติส่งเสริมและรักษาคุณภาพสิ่งแวดล้อมแห่งชาติ พ.ศ. 2535 เรื่อง กำหนดมาตรฐานคุณภาพน้ำในแหล่งน้ำผิวดิน ตีพิมพ์ในราชกิจจานุเบกษา เล่ม 111 ตอนที่ 16 ง ลงวันที่ 24 กุมภาพันธ์ 2537 (ประเภทที่ 3)

ยกเว้น บริเวณบ่อเหมืองทางทิศใต้ ในเดือนตุลาคม 2567 และเดือนตุลาคม 2568 พบว่า มีค่าความเป็นกรด-ด่าง (pH) ไม่อยู่ในเกณฑ์มาตรฐาน อาจเนื่องมาจากลักษณะภูมิประเทศบริเวณดังกล่าวเป็นแหล่งแร่ยิปซัม ซึ่งมีองค์ประกอบทางเคมีคือ  $\text{CaSO}_4 \cdot 2\text{H}_2\text{O}$  ซึ่งมี CaO เป็นองค์ประกอบ 32.6% มี  $\text{SO}_3$  เป็นองค์ประกอบ 46.5% และมีน้ำเป็นองค์ประกอบ 20.9% ดังนั้น เมื่อเกิดการละลายจึงทำให้น้ำมีค่าเป็นกรด นอกจากนี้ในเดือนมีนาคม 2567 บริเวณห้วยบอนก่อนไหลผ่านพื้นที่โครงการ และบริเวณห้วยบอนหลังไหลผ่านพื้นที่โครงการ ไม่สามารถเก็บตัวอย่างน้ำมาวิเคราะห์ได้เนื่องจากบริเวณดังกล่าวทั้ง 2 สถานีมีลักษณะแห้งขอดไม่มีน้ำ ทั้งนี้ตลอดระยะเวลาการทำเหมืองของโครงการได้มีมาตรการเฝ้าระวังคุณภาพน้ำภายในพื้นที่โครงการให้มีสภาพอยู่ในเกณฑ์มาตรฐานและควบคุมไม่ให้เกิดการระบายน้ำออกนอกพื้นที่โครงการแต่อย่างใด และติดตามตรวจสอบกิจกรรมการทำเหมืองของโครงการที่อาจก่อให้เกิดการปนเปื้อนลงสู่แหล่งน้ำธรรมชาติ หากตรวจพบทางโครงการจะหาทางแก้ไขทันที ดังตารางที่ 4-4 และรูปที่ 4-5

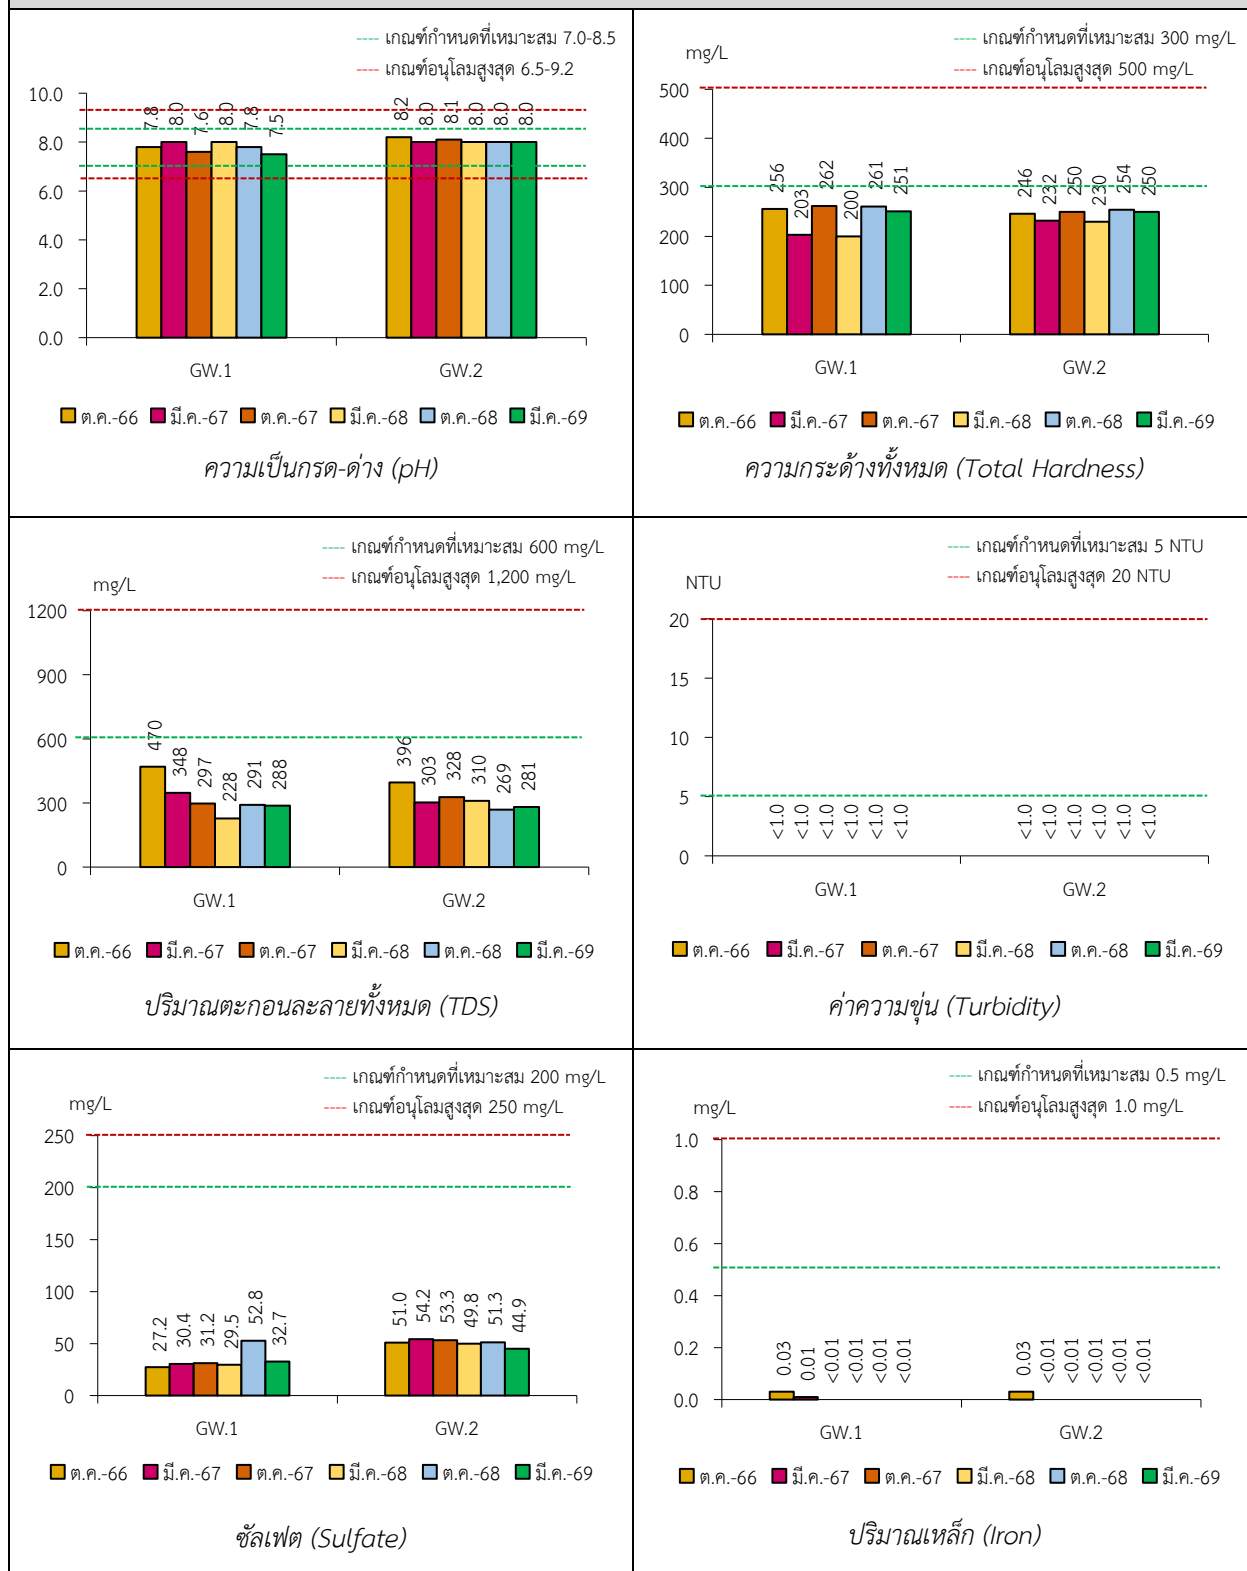
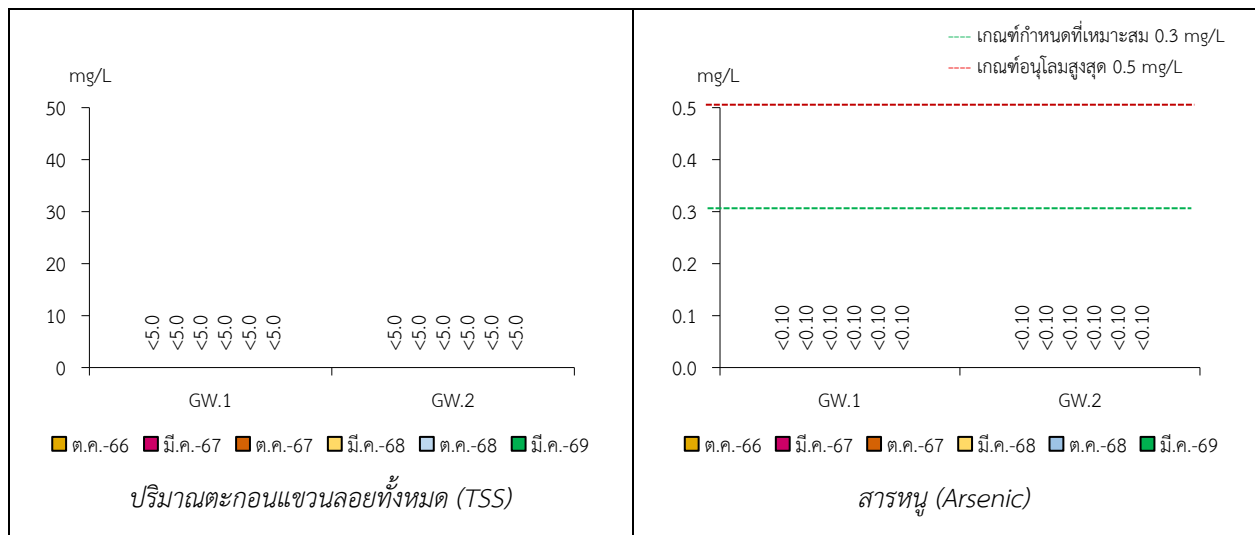
รูปที่ 4-6 กราฟแสดงผลการวิเคราะห์คุณภาพน้ำใต้ดินเปรียบเทียบกับค่ามาตรฐาน

จากข้อมูลผลการติดตามตรวจสอบคุณภาพน้ำในแหล่งน้ำใต้ดินที่อยู่ใกล้เคียงโครงการเหมืองแร่ยิปซัมและแอนไฮไดรต์ ประทานบัตรที่ 30344/16451 ของบริษัท แร่สัสมพันธ์ จำกัด จำนวน 2 สถานี ได้แก่ บริเวณบ่อบาดาลโรงเรียนบ้านคลองปราบ และบ่อบาดาล หมู่ที่ 1 บ้านพรุพี ที่ผ่านมาจนถึงเดือนมีนาคม 2569 พบว่า ผลการวิเคราะห์ส่วนใหญ่มีค่าอยู่ในเกณฑ์มาตรฐานกำหนดที่เหมาะสม ตามประกาศกระทรวงทรัพยากรธรรมชาติและสิ่งแวดล้อม เรื่อง กำหนดหลักเกณฑ์และมาตรการในทางวิชาการสำหรับป้องกันด้านสาธารณสุขและการป้องกันในเรื่องสิ่งแวดล้อมเป็นพิษ พ.ศ. 2551 ตีพิมพ์ในราชกิจจานุเบกษา เล่ม 125 ตอนพิเศษ 85 ง ลงวันที่ 21 พฤษภาคม 2551 แสดงผลการวิเคราะห์ที่ได้ดังตารางที่ 4-5 และรูปที่ 4-6
