ผลการปฏิบัติตามมาตรการป้องกัน แก้ไข และลดผลกระทบสิ่งแวดล้อม

โครงการพรานา รีสอร์ท นันทนา (ส่วนขยาย) ของ บริษัท คิวไลฟ์สไตล์ (ไทยแลนด์) จำกัด ตั้งอยู่ที่ หมู่ที่ 4 ตำบลบ่อผุด อำเภอเกาะสมุย จังหวัดสุราษฎร์ธานี ได้ทำการสรุปผลการปฏิบัติตามมาตรการป้องกัน และแก้ไข และลดผลกระทบสิ่งแวดล้อม ที่เสนอไว้ในรายงานการวิเคราะห์ผลกระทบสิ่งแวดล้อม ที่คณะกรรมการผู้ชำนาญการพิจารณารายงานการวิเคราะห์ผลกระทบสิ่งแวดล้อมด้านให้เห็นชอบตลอดจนมาตรการที่ได้มีการเปลี่ยนแปลงในปัจจุบันของโครงการประจำเดือนกรกฎาคม – ธันวาคม 2568 ซึ่งครอบคลุมปัจจัยทางสิ่งแวดล้อมที่สำคัญ คือ

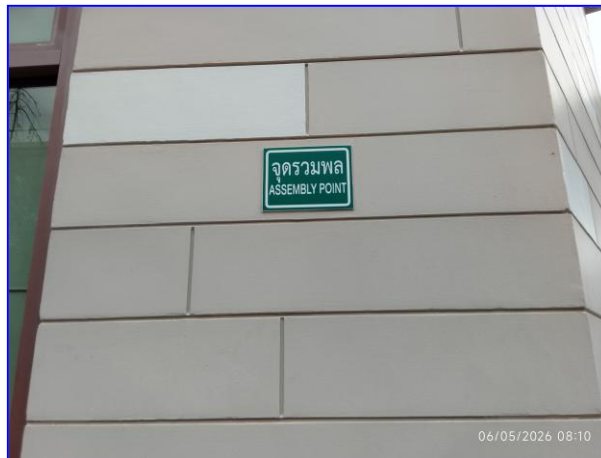
| มาตรการป้องกันและ<br>แก้ไขผลกระทบสิ่งแวดล้อม | รายละเอียดผลการปฏิบัติตามมาตรการ<br>และประสิทธิภาพของการดำเนินการ | ปัญหา อุปสรรค<br>และแนวทางการแก้ไข |
|---|---|---|
| 1. โครงการจัดให้มีจุดรวมพลส่วนขยาย 1 จุด บริเวณระหว่างอาคาร C และ E มีพื้นที่ประมาณ 27 ตารางเมตร | - โครงการจัดให้มีจุดรวมพลในส่วนขยาย 1 จุด บริเวณระหว่างอาคาร C และ E มีพื้นที่ประมาณ 27 ตารางเมตร (รูปที่ 2.1) | - ไม่พบปัญหา |

รูปที่ 2.1 จุดรวมพลระหว่างอาคาร C และ E

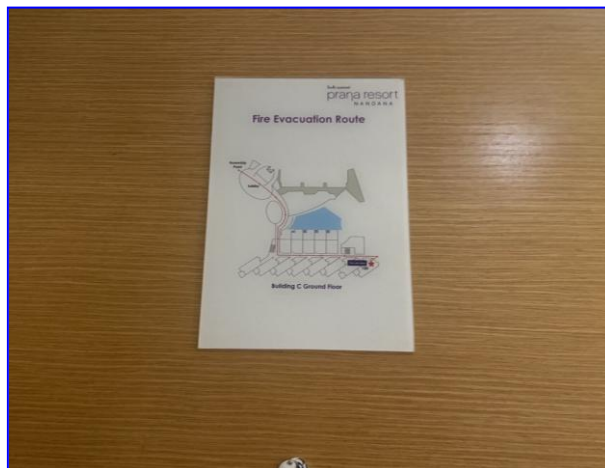
| มาตรการป้องกันและ<br>แก้ไขผลกระทบสิ่งแวดล้อม | รายละเอียดผลการปฏิบัติตามมาตรการ<br>และประสิทธิภาพของการดำเนินการ | ปัญหา อุปสรรค<br>และแนวทางการแก้ไข |
|---|---|---|
| 2. จัดให้มีแผนผังแสดงเส้นทางอพยพหนีภัยไปยังจุดรวมพลติดไว้บริเวณทางเดินในอาคาร | - โครงการมีแผนผังอพยพเส้นทางหนีภัยไปยังจุดรวมพล (รูปที่ 2.2) | - ไม่พบปัญหา |

รูปที่ 2.2 แผนผังแสดงเส้นทางอพยพ

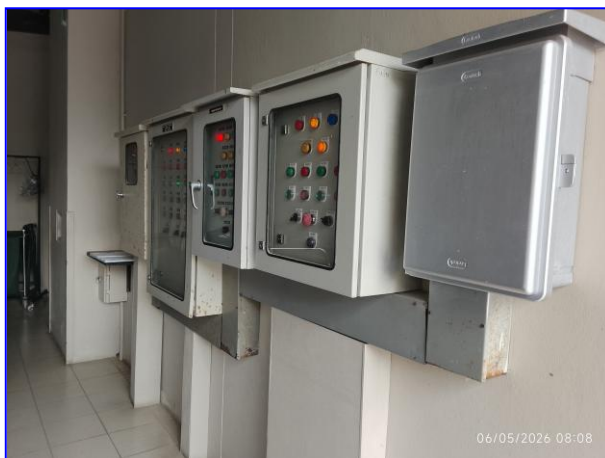
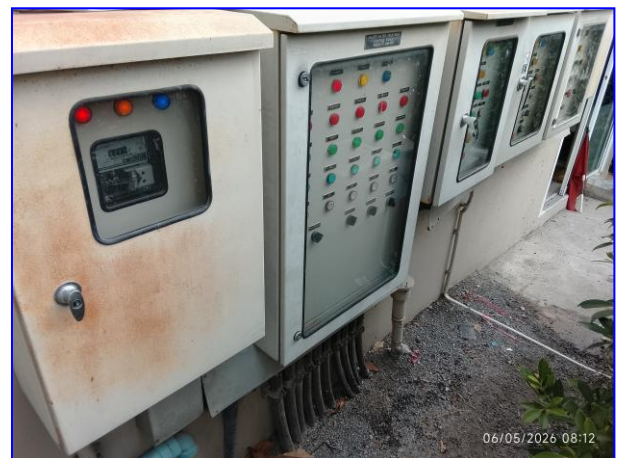
| มาตรการป้องกันและ<br>แก้ไขผลกระทบสิ่งแวดล้อม | รายละเอียดผลการปฏิบัติตามมาตรการ<br>และประสิทธิภาพของการดำเนินการ | ปัญหา อุปสรรค<br>และแนวทางการแก้ไข |
|---|---|---|
| 4. ติดตั้งมิเตอร์ระบบบำบัดน้ำเสียแยกออกจากระบบไฟฟ้าส่วนอื่นเพื่อตรวจสอบและ<br>ควบคุมให้มีการเดินระบบบำบัดน้ำเสียตลอดเวลา | - โครงการมีการติดตั้งมิเตอร์ระบบบำบัดน้ำเสีย 2 จุด (รูปที่ 2.9) | - ไม่พบปัญหา |

รูปที่ 2.9 มิเตอร์ระบบบำบัดน้ำเสีย

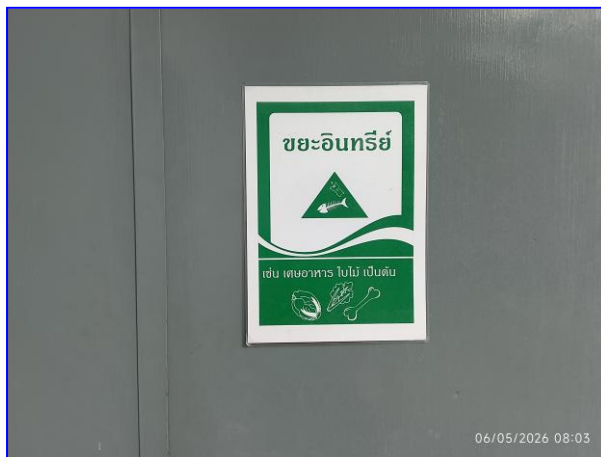
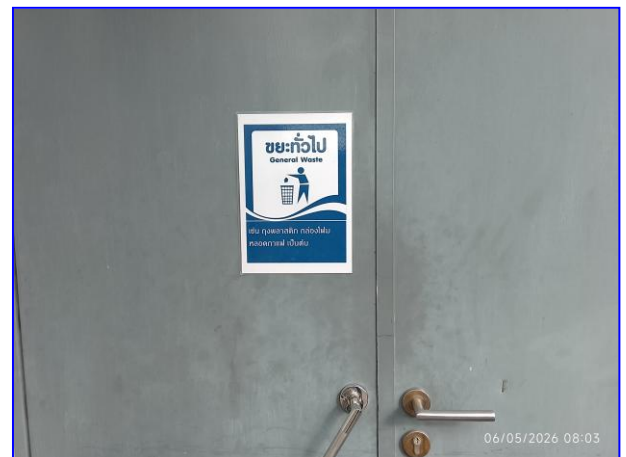
| มาตรการป้องกันและ<br>แก้ไขผลกระทบสิ่งแวดล้อม | รายละเอียดผลการปฏิบัติตามมาตรการ<br>และประสิทธิภาพของการดำเนินการ | ปัญหา อุปสรรค<br>และแนวทางการแก้ไข |
|---|---|---|
| 10. จัดให้มีห้องพักขยะรวมของโครงการ อยู่บริเวณชั้นที่ 1 อาคารส่วนบริการ B (โครงการส่วนเดิม) โดยแบ่งออกเป็น 3 ห้อง ได้แก่ห้องพักขยะเปียก ห้องพักขยะแห้ง/ขยะรีไซเคิล และขยะอันตราย | - โครงการจัดให้มีห้องพักขยะในส่วนหนึ่งของโครงการเดิม โดยแบ่งเป็น 3 ห้อง ได้แก่ห้องพักขยะเปียก ห้องพักขยะแห้ง ห้องพักขยะอันตราย (รูปที่ 2.10) | - ไม่พบปัญหา |

รูปที่ 2.10 ห้องพักขยะ ชั้น 1 อาคาร บี

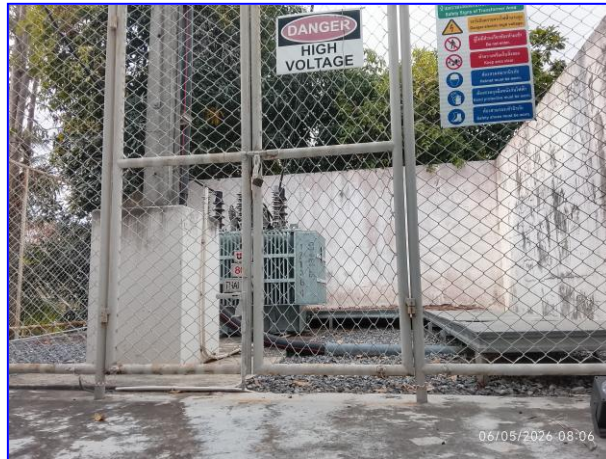
| มาตรการป้องกันและ<br>แก้ไขผลกระทบสิ่งแวดล้อม | รายละเอียดผลการปฏิบัติตามมาตรการ<br>และประสิทธิภาพของการดำเนินการ | ปัญหา อุปสรรค<br>และแนวทางการแก้ไข |
|---|---|---|
| <b>3.7 ไฟฟ้า</b><br>1. โครงการจะติดตั้งหม้อแปลงไฟฟ้าชนิดน้ำมัน (Oil Immersed Type) จำนวน 1<br>ชุด ขนาด 800 kVA เพื่อลดแรงดันต่ำเข้าสู่แผงจ่ายไฟฟ้าหลัก ( Main<br>Distribution Board : MDB) โดยโครงการจะรับกระแสไฟฟ้าผ่านหม้อแปลง ก่อน<br>แปลงไฟฟ้าแรงสูงขนาด 33 kV เป็น 400/230 V เพื่อจ่ายไฟฟ้าไปยังส่วนต่างๆ<br>ของแต่ละอาคาร | - หม้อแปลงไฟฟ้าเป็นแบบชนิดน้ำมัน จำนวน 1 ชุด ขนาด 800 kVA<br>เพื่อลดแรงดันต่ำเข้าสู่แผงจ่ายไฟฟ้าหลัก โดยโครงการจะรับกระแสไฟฟ้า<br>ผ่านหม้อแปลง ก่อนแปลงไฟฟ้าแรงสูงขนาด 33 kV เป็น 400/230 V<br>เพื่อจ่ายไฟฟ้าไปยังส่วนต่างๆของแต่ละอาคาร (รูปที่ 2.22) | - ไม่พบปัญหา |

รูปที่ 2.22 ห้องแปลงไฟฟ้า
