## ภาคผนวก ก

### ภาพถ่ายประกอบรายงาน

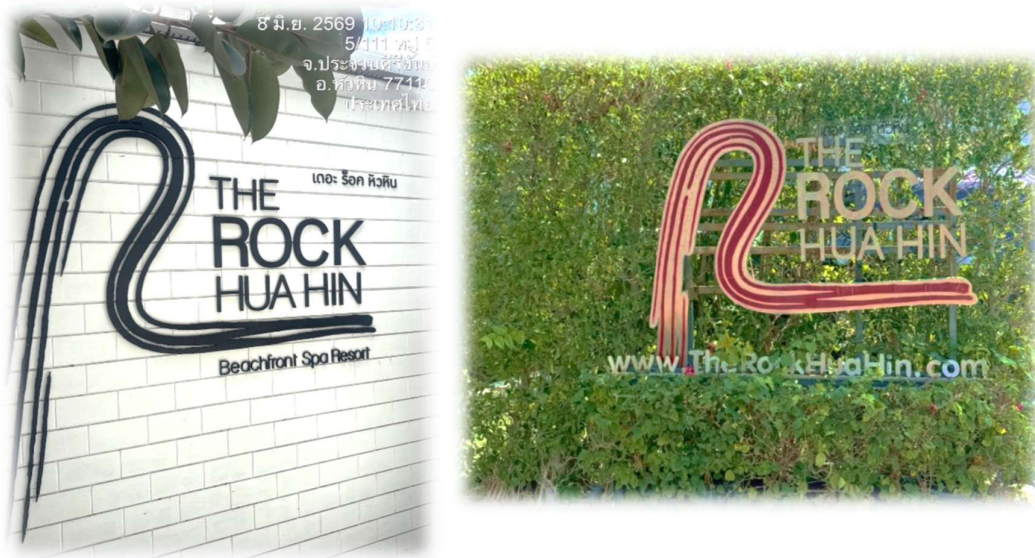
ภาพที่ 1 แสดงป้ายชื่อโครงการ

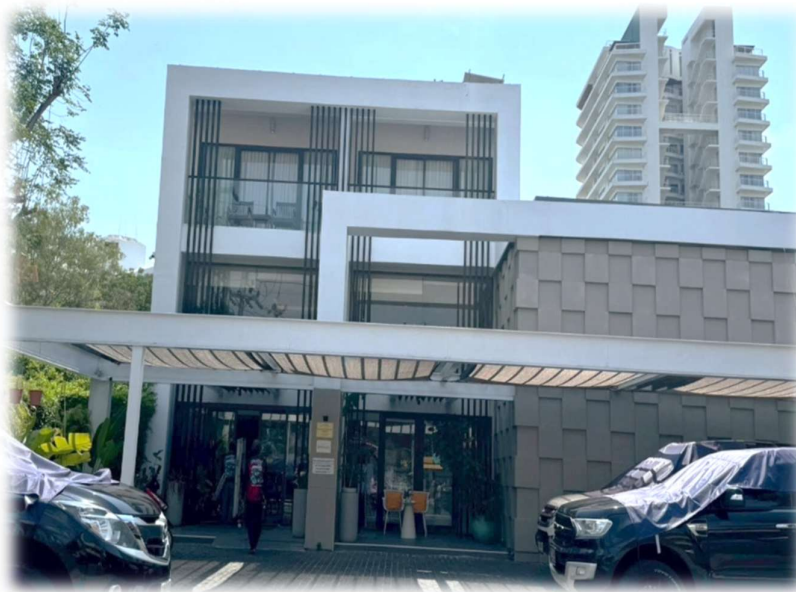
ภาพที่ 2 แสดงอาคารของโครงการ (ถ่ายภาพวันที่ 06/05/2569)

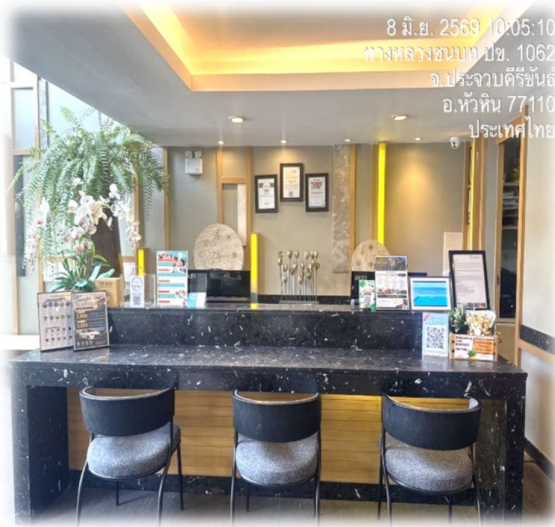
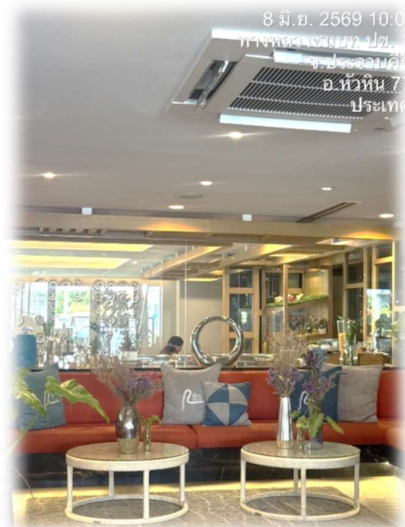
ภาพที่ 3 แสดงภูมิสถาปัตย์ของโครงการ

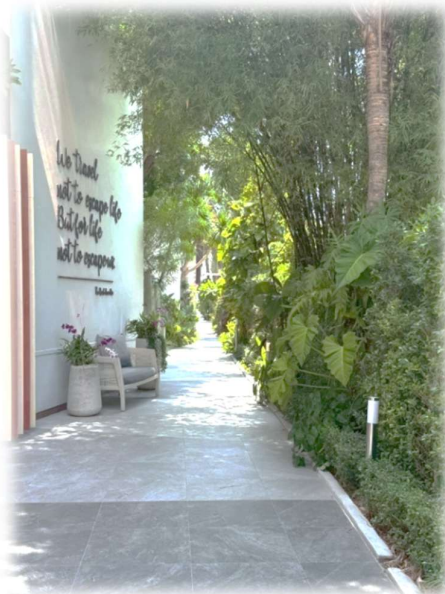
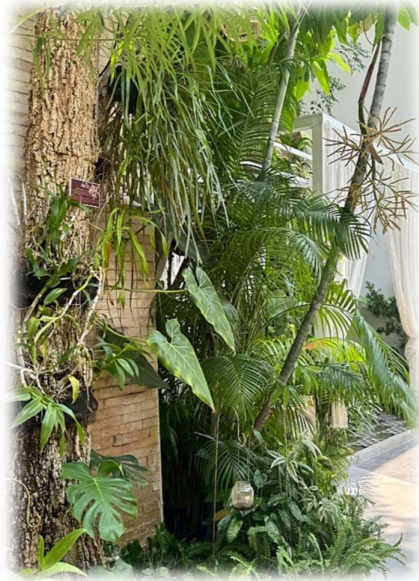
ภาพที่ 4 แสดงพื้นที่สีเขียว (ถ่ายภาพวันที่ 06/05/2569)

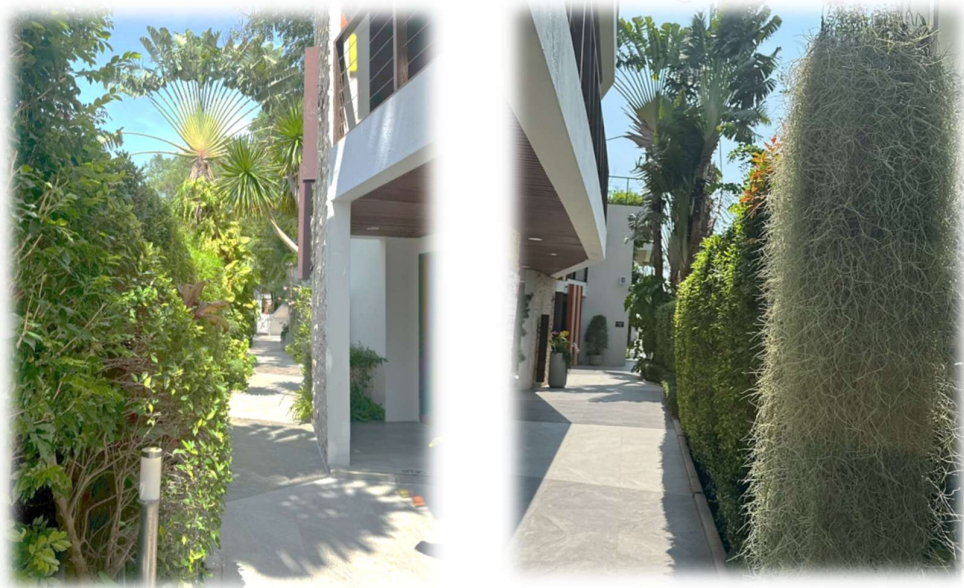
ภาพที่ 5 แสดงพื้นที่สีเขียว (ถ่ายภาพวันที่ 06/05/2569)

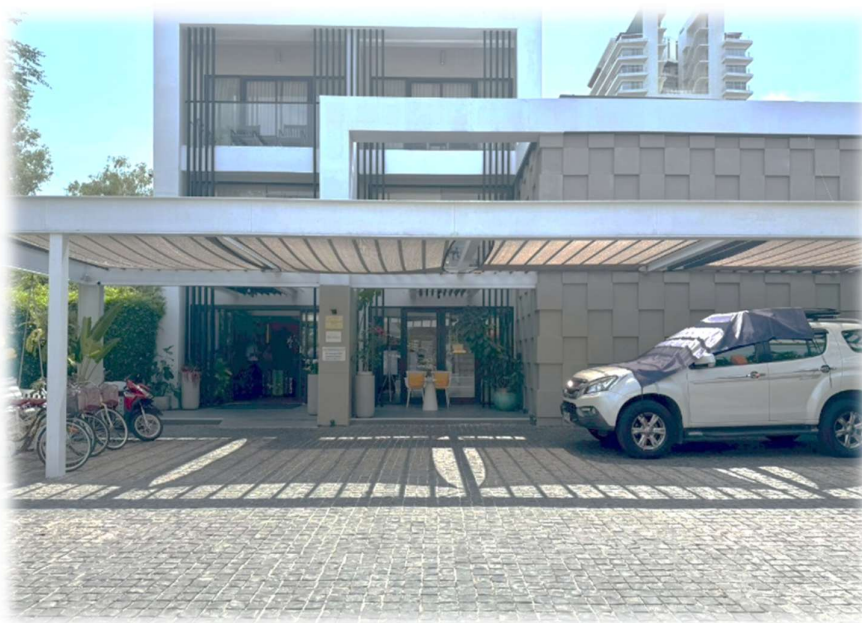
ภาพที่ 6 แสดงพื้นที่จอดรถจำนวน 6 คัน (ถ่ายภาพวันที่ 06/05/2569)

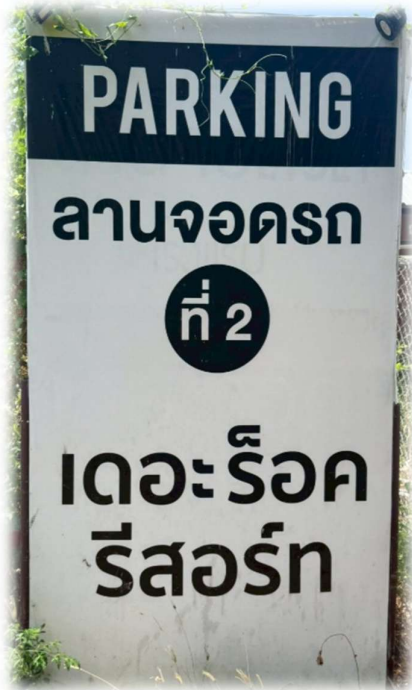
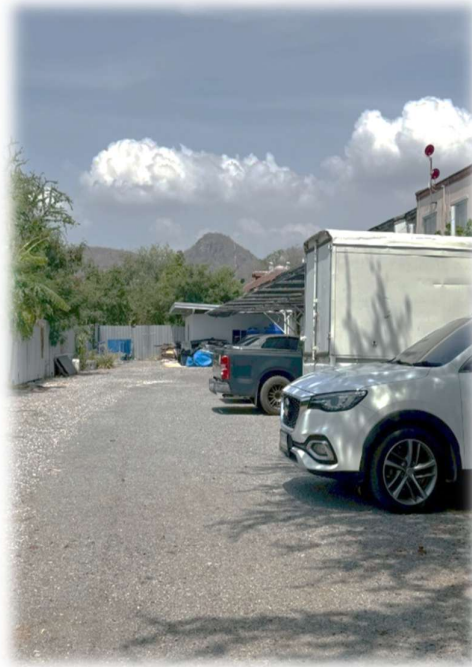
ภาพที่ 7 แสดงพื้นที่จอดรถที่ 2 (ถ่ายภาพวันที่ 06/05/2569)

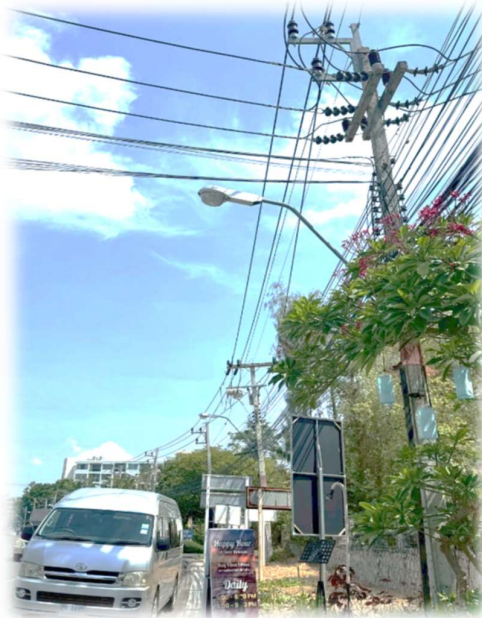
ภาพที่ 8 แสดงไฟส่องสว่างทางเข้า - ออกและถนนหลัก (ถ่ายภาพวันที่ 06/05/2569)

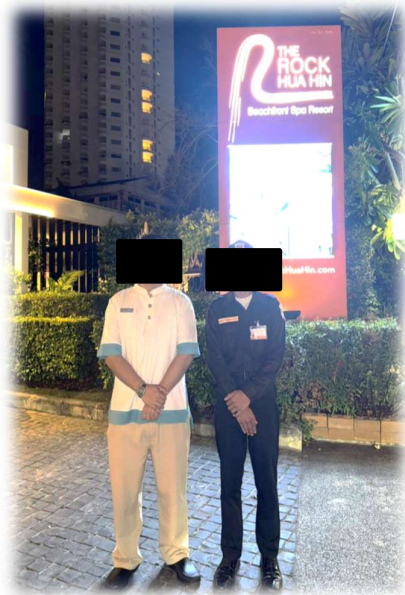
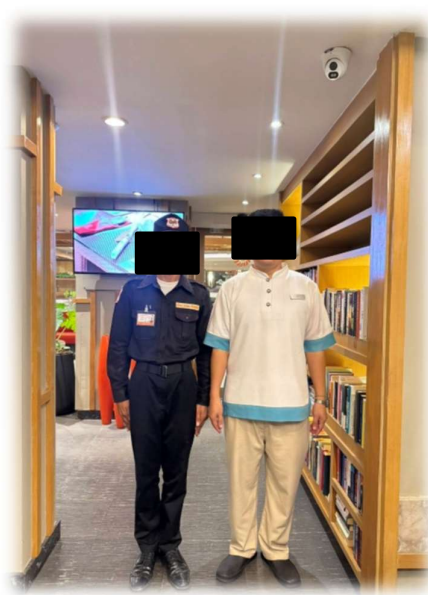
ภาพที่ 9 แสดงเจ้าหน้าที่รักษาความปลอดภัย ทางเข้า-ออกโครงการ (ถ่ายภาพวันที่ 03/06/2569)

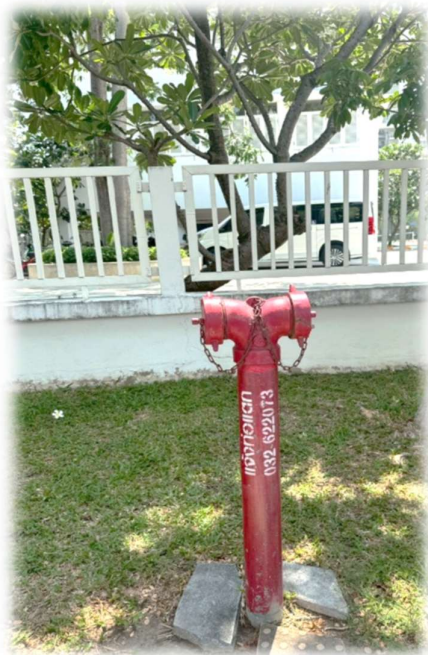
ภาพที่ 10 แสดงหัวจ่ายน้ำดับเพลิงชนิดท่อยื่นใช้ร่วมกับด้านข้างโครงการ

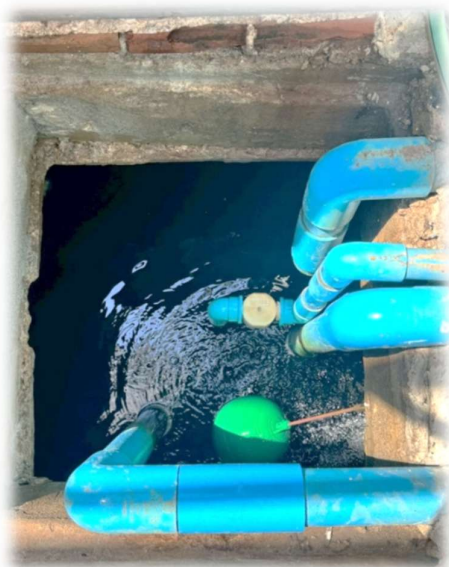
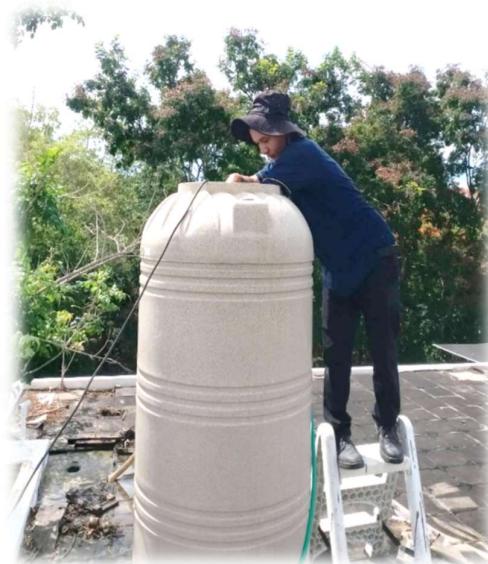
ภาพที่ 11 แสดงระบบสำรองน้ำในอาคารบริเวณลานจอดรถ และบริเวณตลาดฟ้า (ถ่ายภาพวันที่ 06/05/2569)

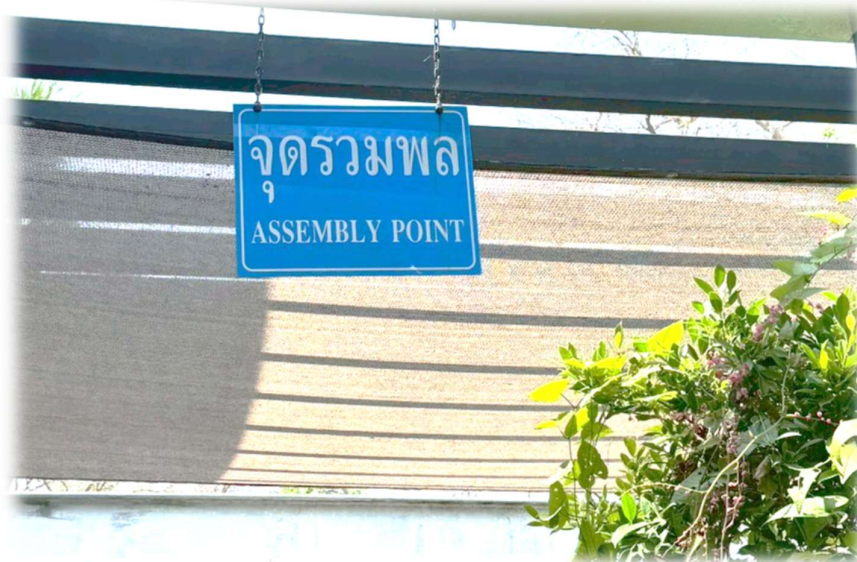
ภาพที่ 12 แสดงจุดรวมพล (ถ่ายภาพวันที่ 06/05/2569)

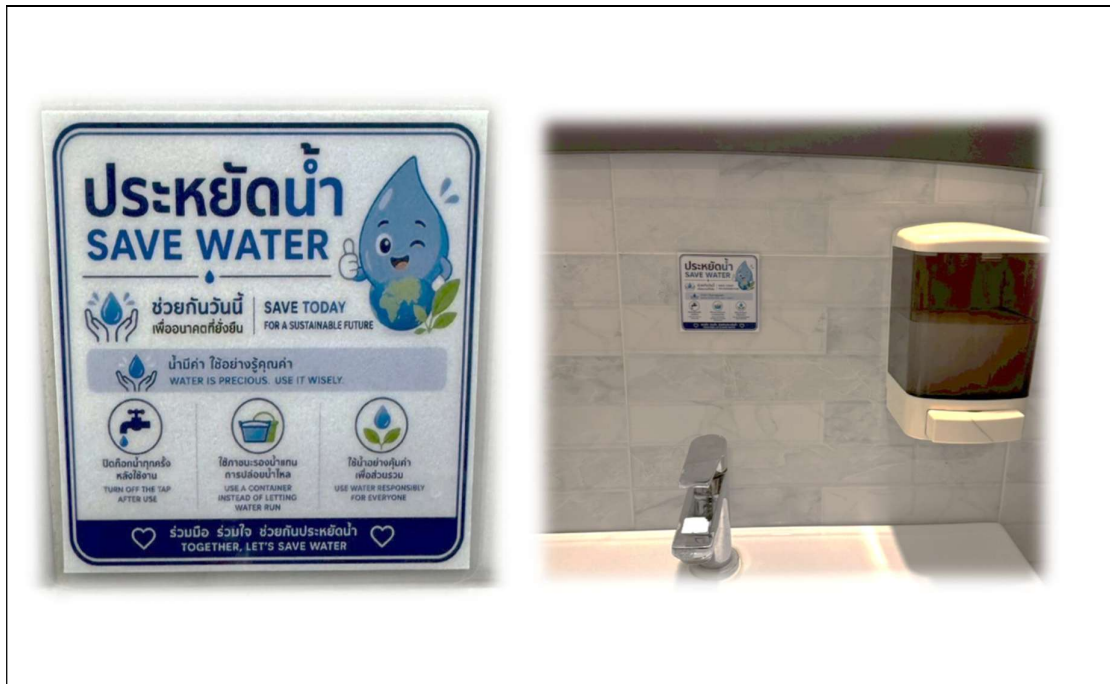
ภาพที่ 13 แสดงป้ายประชาสัมพันธ์ “ประหยัดน้ำ” (ถ่ายภาพวันที่ 06/05/2569)

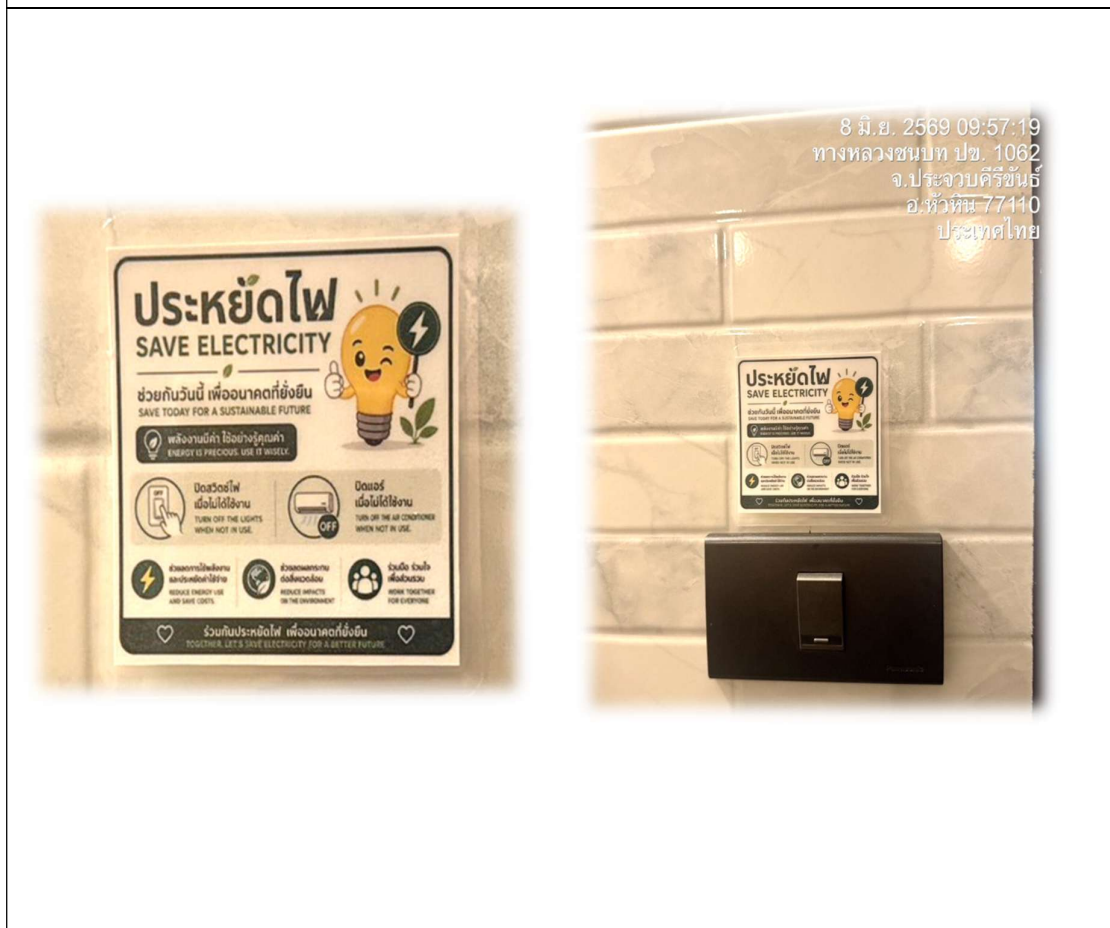
ภาพที่ 14 แสดงป้ายประชาสัมพันธ์ “ประหยัดไฟ”

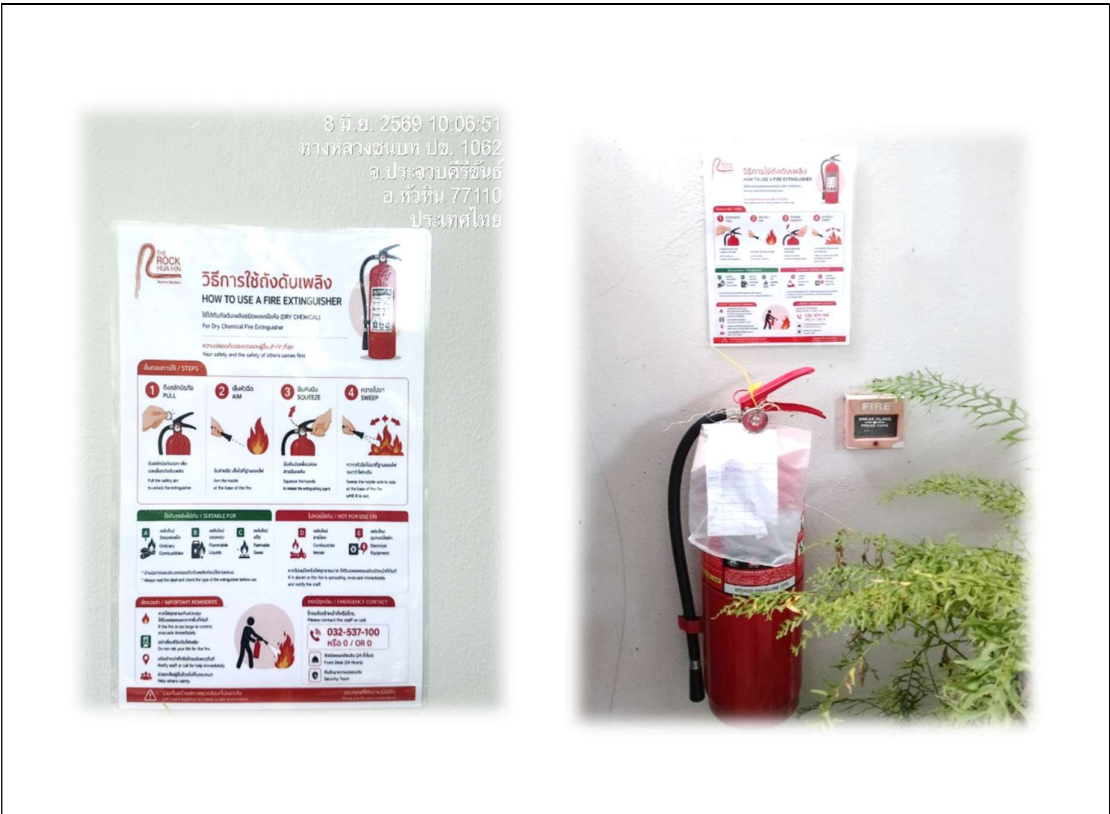
ภาพที่ 15 แสดงถังดับเพลิงพร้อมวิธีการใช้งาน

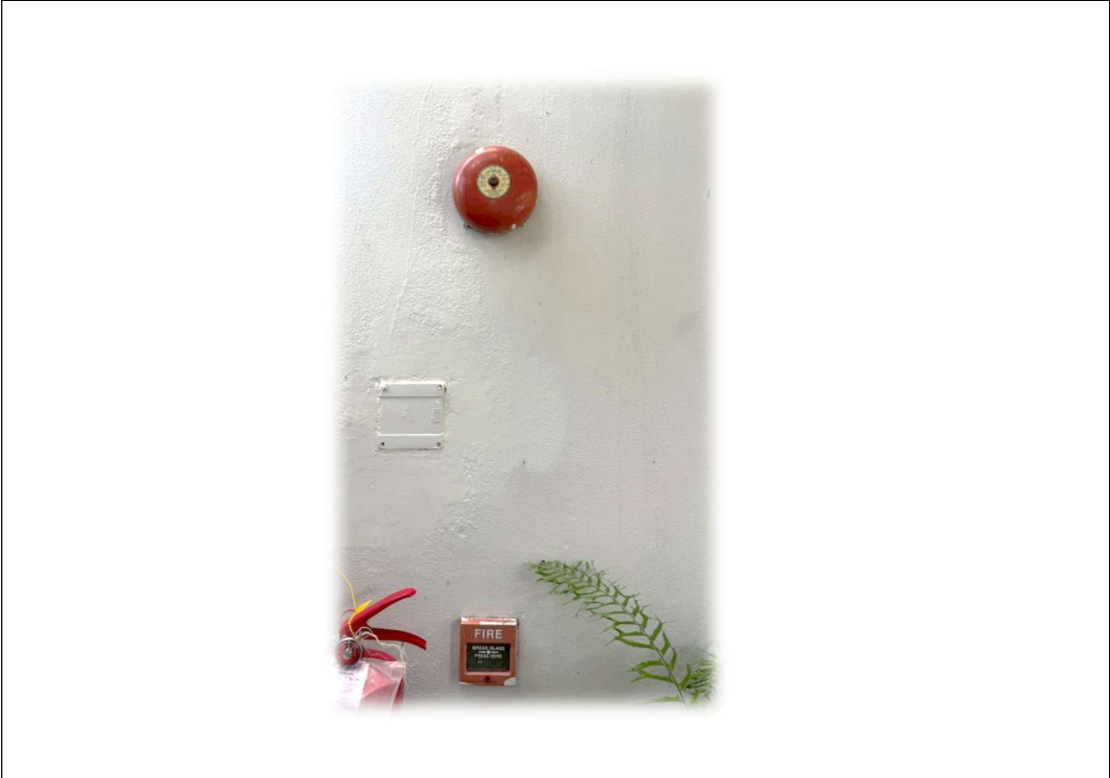
ภาพที่ 16 แสดงระบบสัญญาณเตือนภัยชนิดปุ่มกด Fire Alarm (ถ่ายภาพวันที่ 06/05/2569)

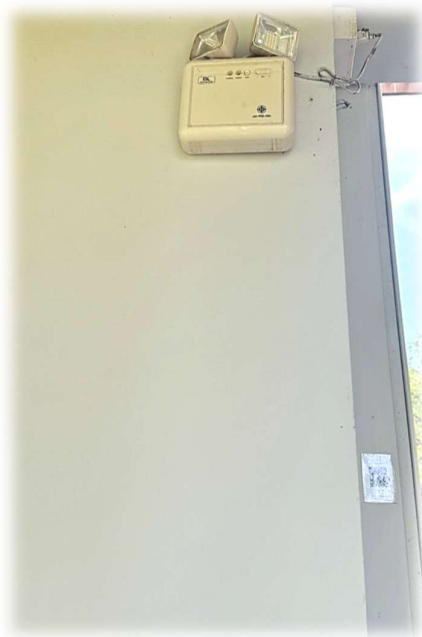
ภาพที่ 17 แสดงไฟส่องสว่างฉุกเฉิน (ถ่ายภาพวันที่ 06/05/2569)

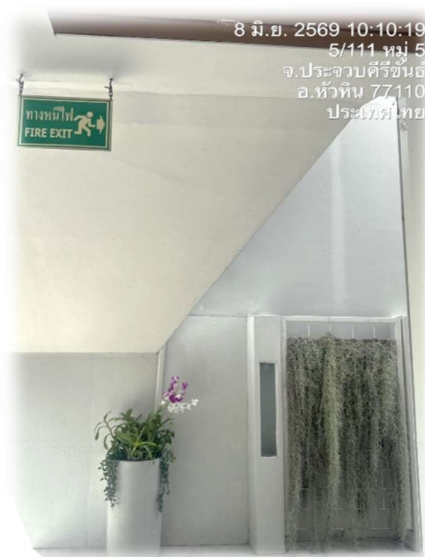
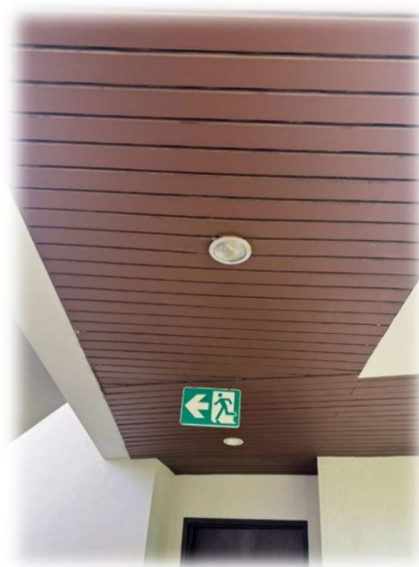
ภาพที่ 18 แสดงป้ายบอกทางหนีไฟ

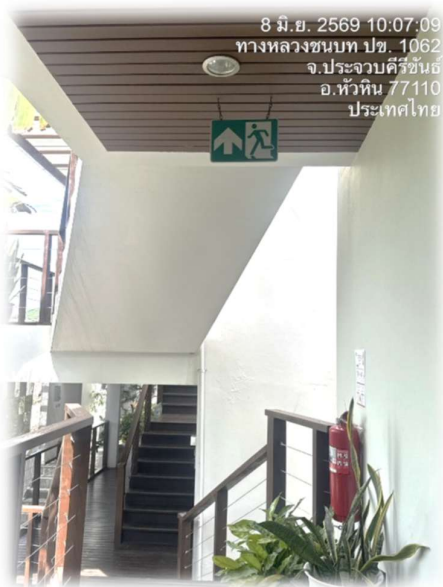
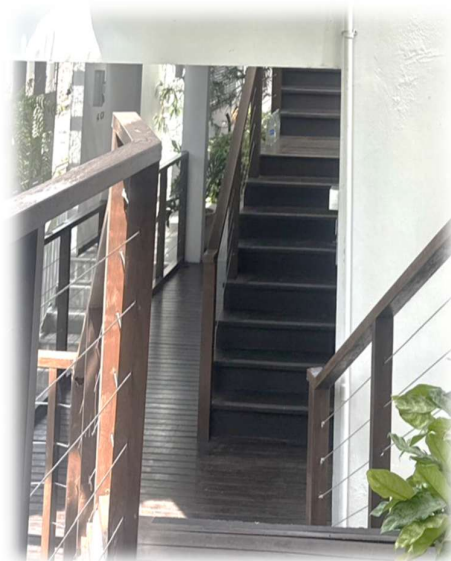
ภาพที่ 19 แสดงบันไดหนีไฟ (ใช้บันไดทางเดียว)

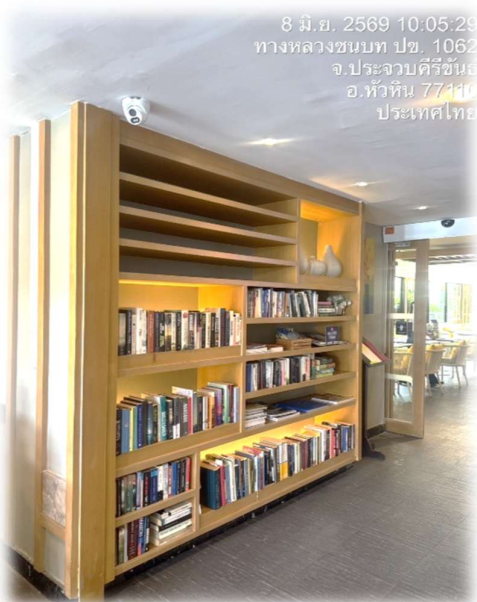
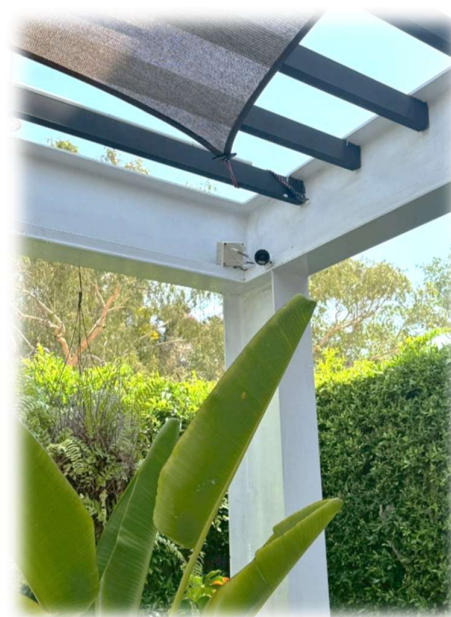
ภาพที่ 20 แสดงกล่องวงจรปิด

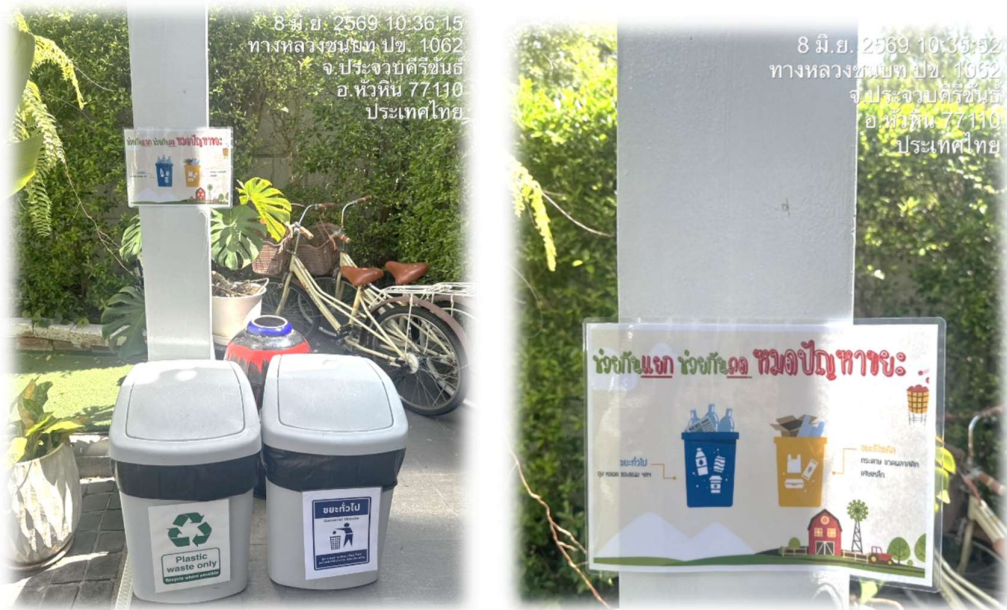
ภาพที่ 21 แสดงป้ายประชาสัมพันธ์ “การคัดแยกขยะ”

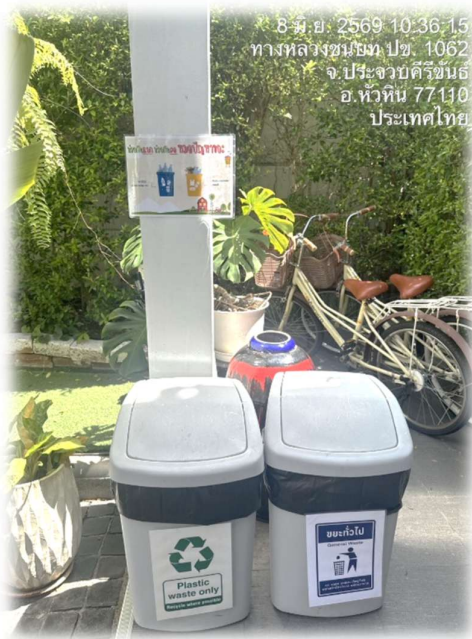
ภาพที่ 22 แสดงถังขยะเพื่อรองรับมูลฝอยจากห้องพัก

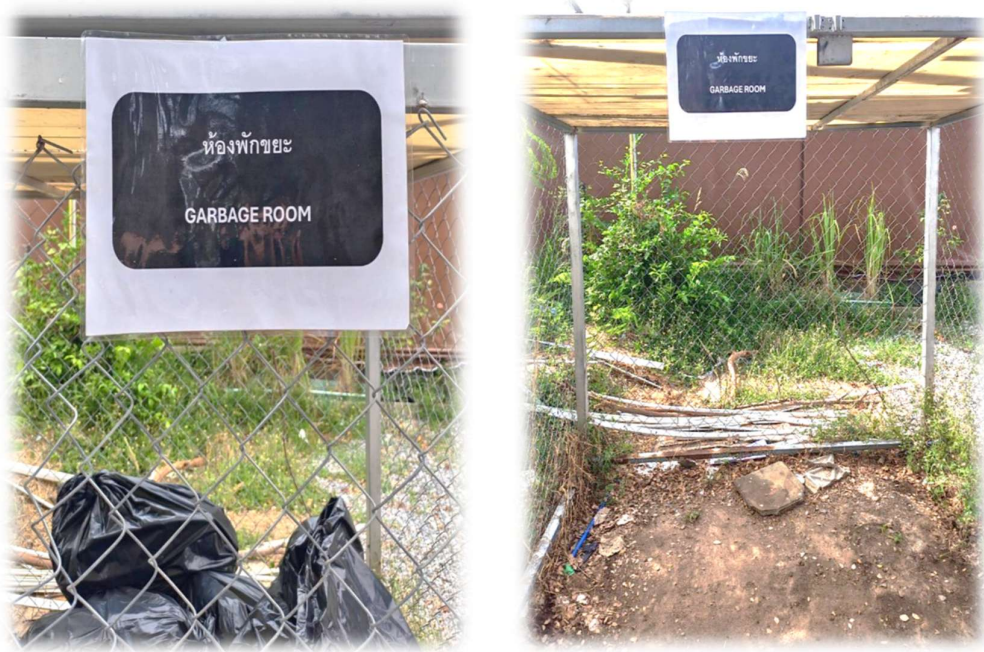
ภาพที่ 23 แสดงห้องพักมูลฝอยรวมบริเวณลานจอดรถ (ถ่ายภาพวันที่ 02/06/2569)

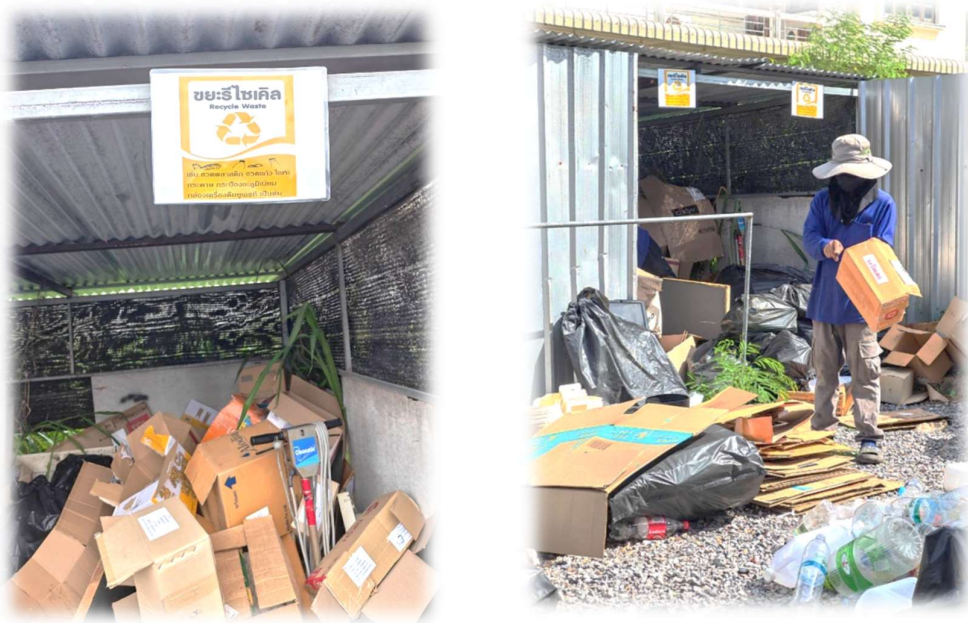
ภาพที่ 24 แสดงตักป้ายบอกรประเภท (ถ่ายภาพวันที่ 02/06/2569)

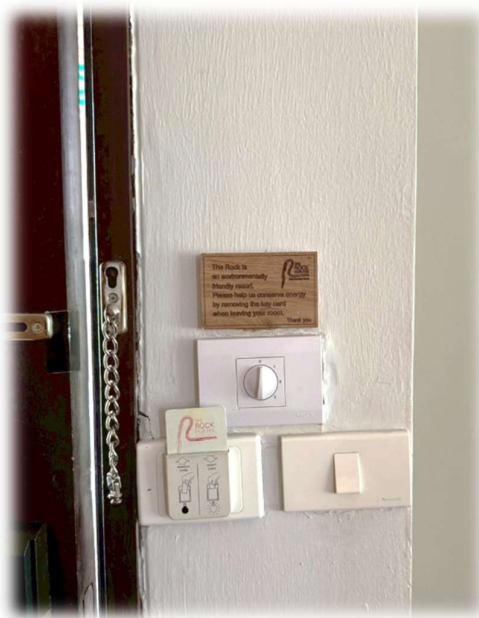
ภาพที่ 25 แสดงระบบ key card ห้องพัก (ถ่ายภาพวันที่ 06/05/2569)

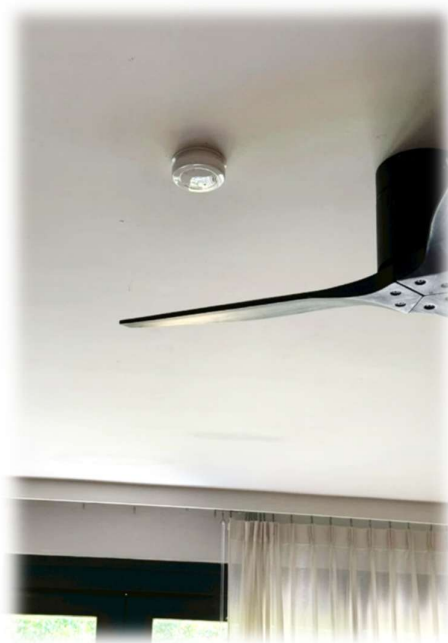
ภาพที่ 26 แสดงเครื่องตรวจจับควัน “Smoke Detector” ในห้องพัก (ถ่ายภาพวันที่ 06/05/2569)

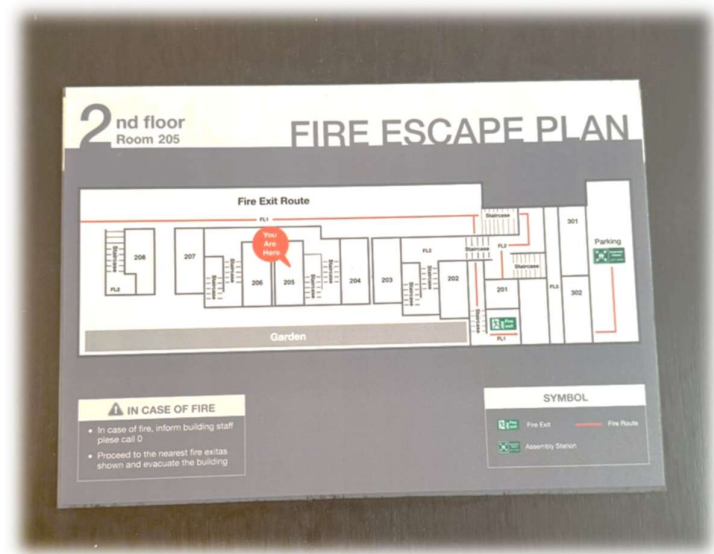
ภาพที่ 27 แสดงแผนผังหนีไฟ “Fire Escape Plan” ในห้องพัก (ถ่ายภาพวันที่ 06/05/2569)

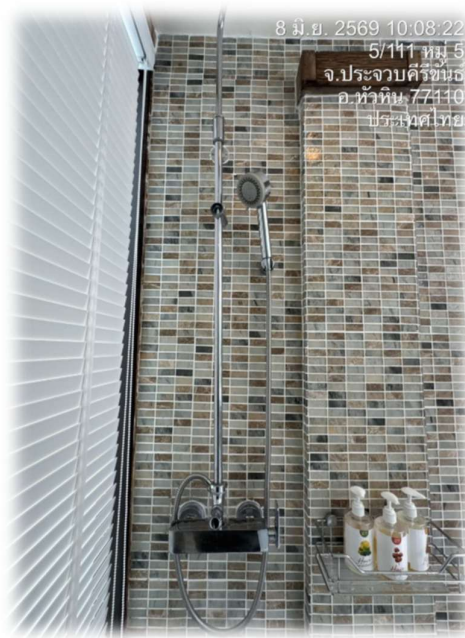
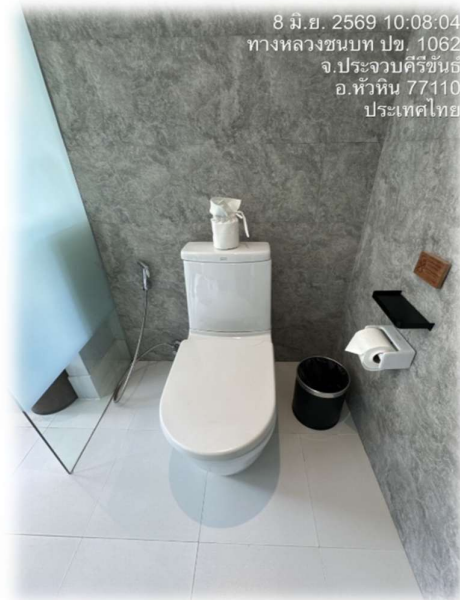
ภาพที่ 28 แสดงเครื่องสุขภัณฑ์, ถังขยะในห้องพัก

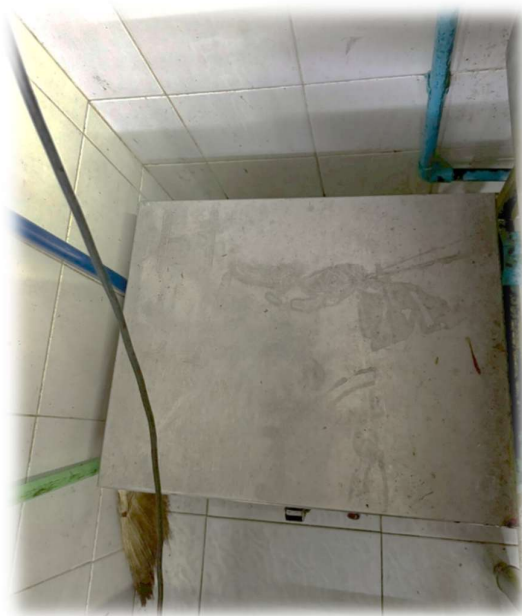
ภาพที่ 29 แสดงถังดักไขมันในห้องครัว (ถ่ายภาพวันที่ 06/05/2569)

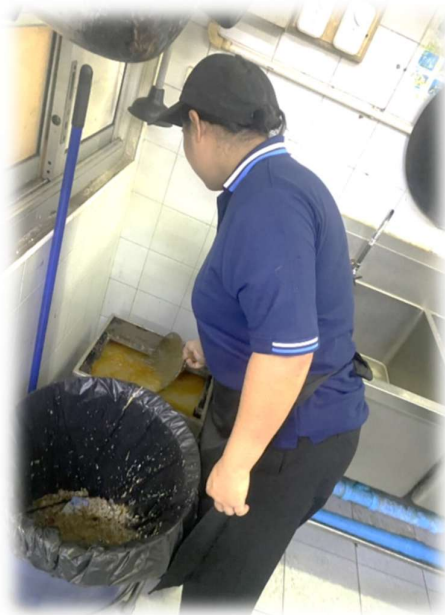
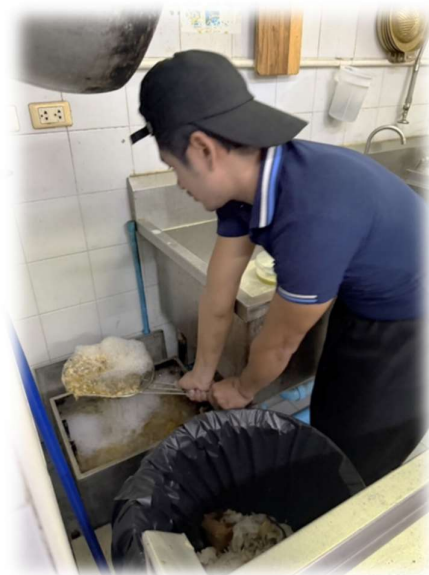
ภาพที่ 30 แสดงเจ้าหน้าที่ดักไขมันในห้องครัว

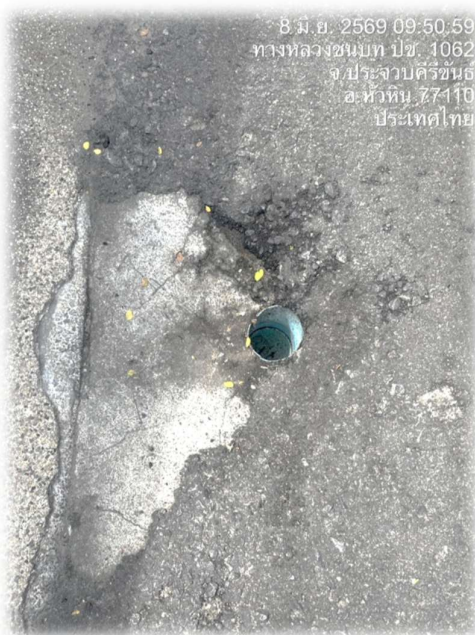
ภาพที่ 31 แสดงท่อระบายน้ำทิ้งสาธารณะด้านหน้าโครงการ

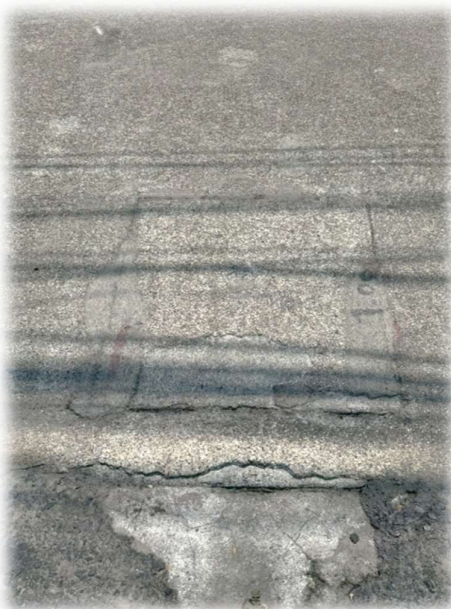
ภาพที่ 32 แสดงบ่อน้ำบาดน้ำเสีย และตะกอนคักมูลฝอยบริเวณจุดระบายน้ำด้านหน้าโครงการ (เทปูนทับ)
