ผลการปฏิบัติตามมาตรการป้องกัน แก้ไข และลดผลกระทบสิ่งแวดล้อม

## บทที่ 2

### ผลการดำเนินการตามมาตรการลดผลกระทบสิ่งแวดล้อม

#### 2.1 ผลการดำเนินการตามมาตรการลดผลกระทบสิ่งแวดล้อม

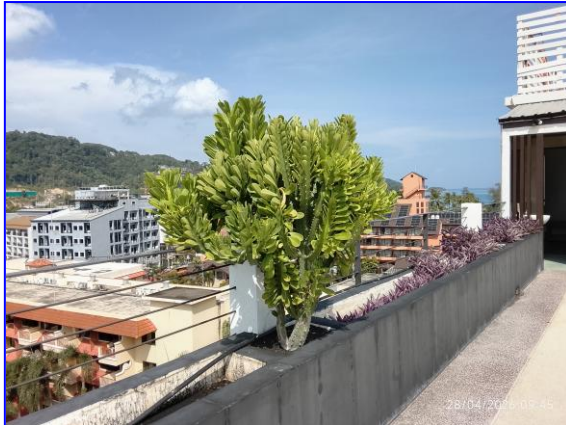
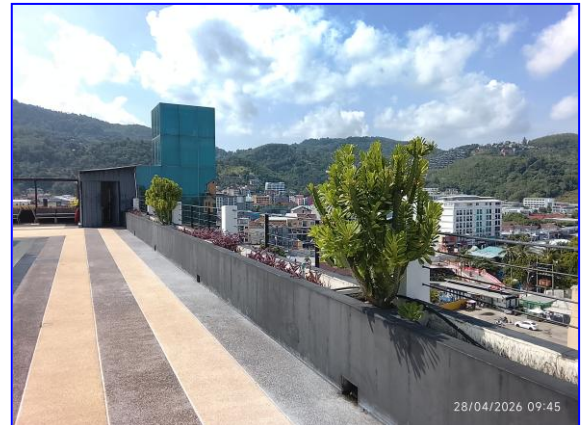
รูปที่ 2.1 สวนหย่อมภายในพื้นที่โครงการ

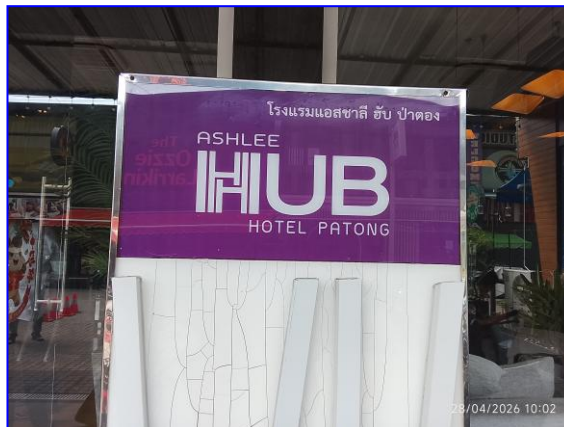
รูปที่ 2.2 ป้ายชื่อโครงการ

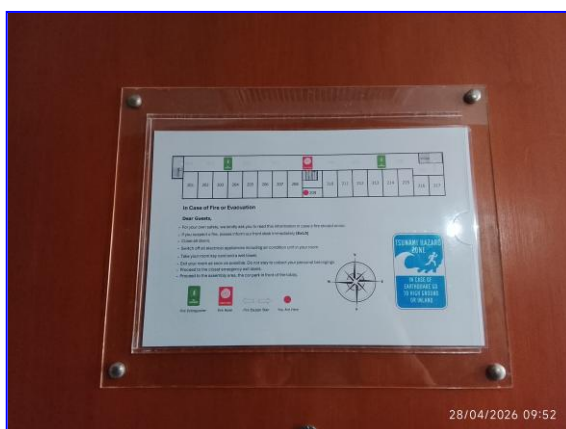
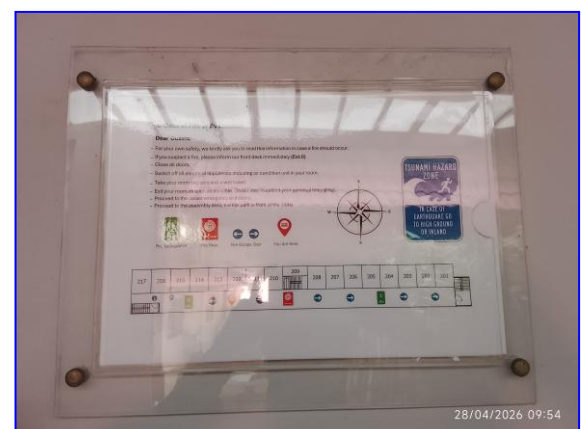
รูปที่ 2.3 ป้ายแสดงเส้นทางหนีภัยภายในโครงการ

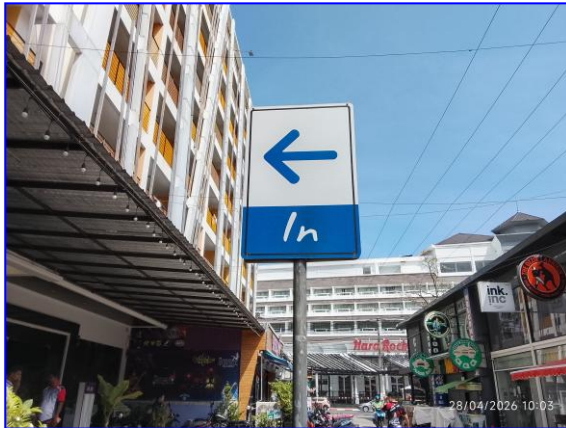
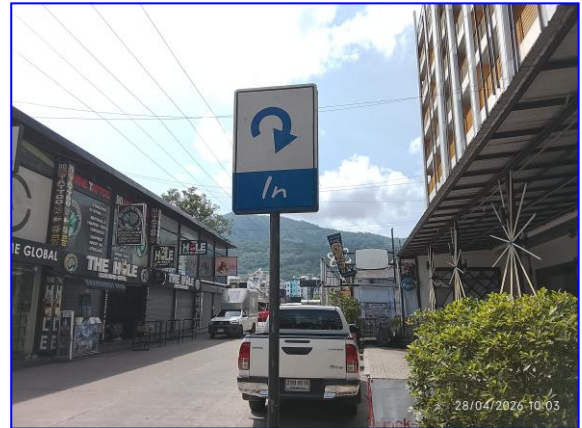
รูปที่ 2.4 ป้ายแสดงทิศทางเข้าโครงการ เพื่อรับ – ส่งผู้พักอาศัย

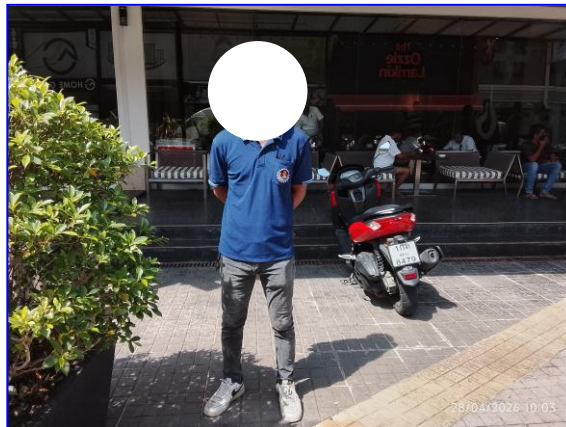
รูปที่ 2.5 เจ้าหน้าที่รักษาความปลอดภัยและอำนวยความสะดวกของโครงการ

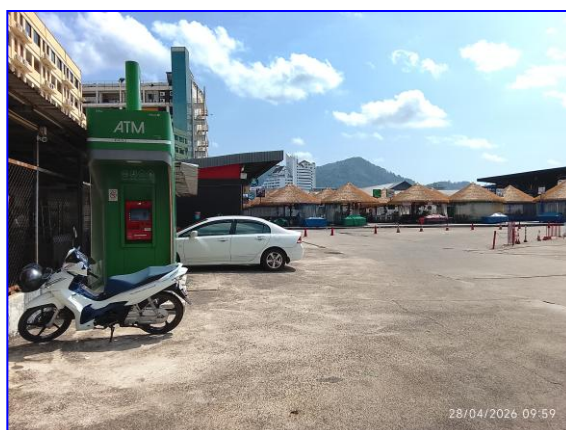
รูปที่ 2.6 พื้นที่จอดรถ

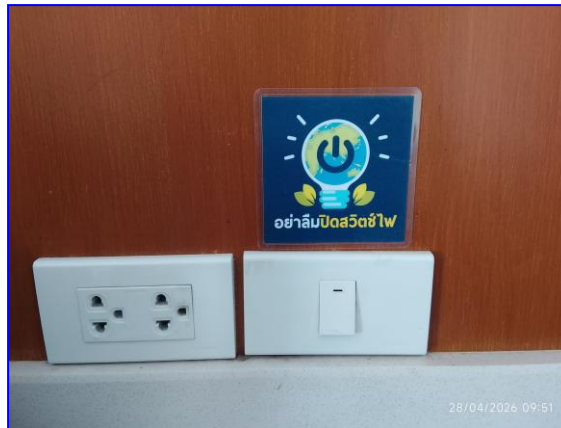
รูปที่ 2.7 ป้ายประชาสัมพันธ์ให้ประหยัดไฟฟ้า

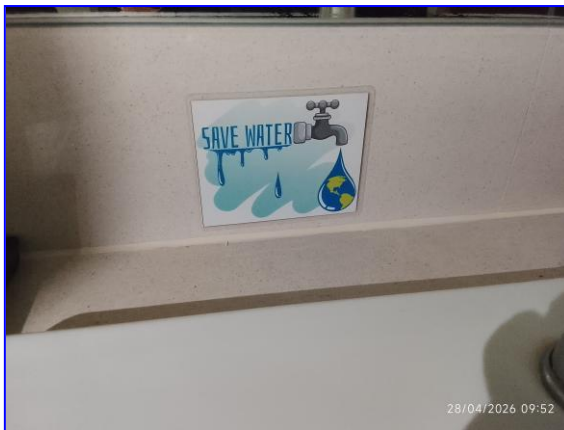
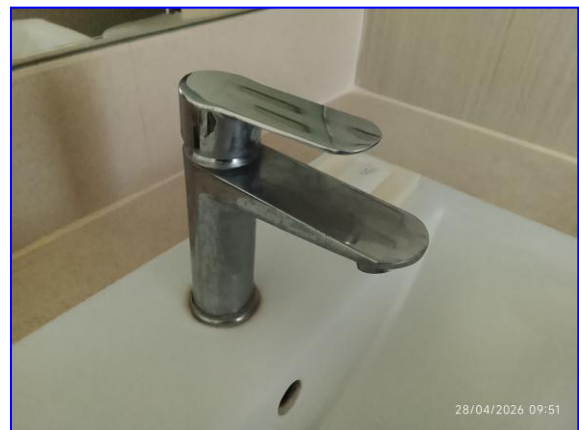
รูปที่ 2.8 ป้ายประชาสัมพันธ์ให้ประหยัดน้ำ

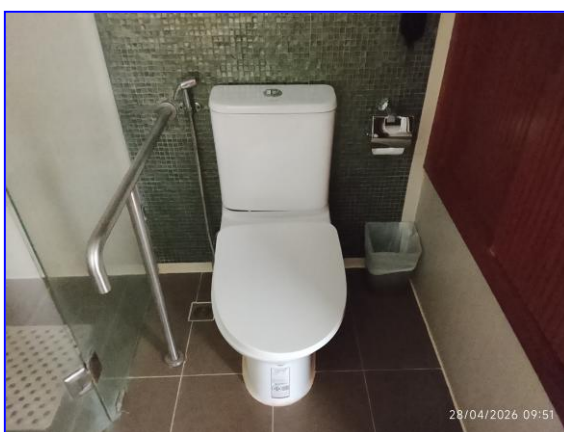
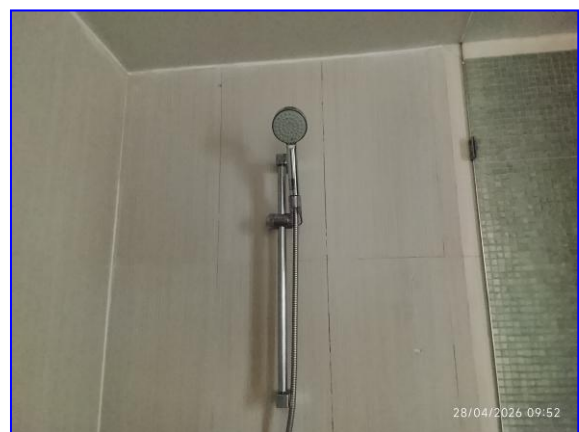
รูปที่ 2.9 สุขภัณฑ์ประหยัดน้ำ

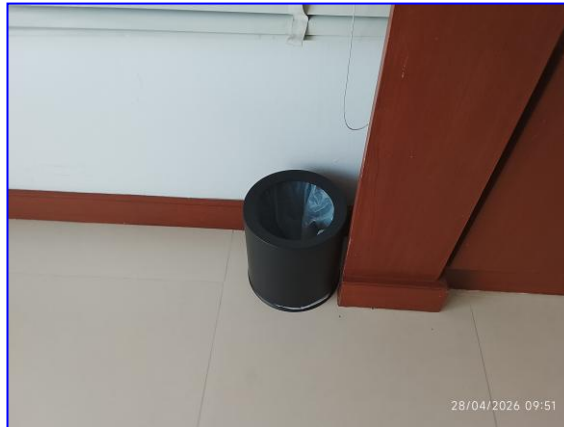
รูปที่ 2.10 ถังขยะภายในห้องพัก

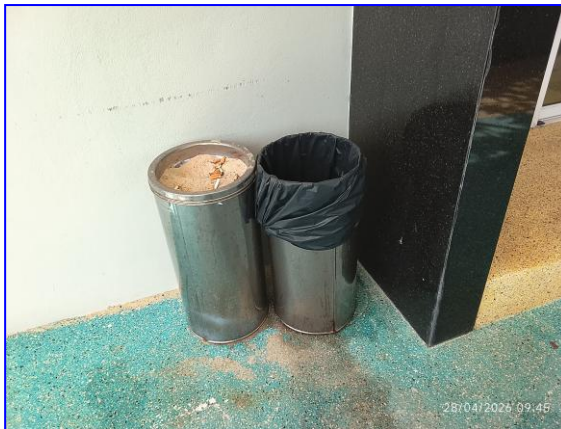
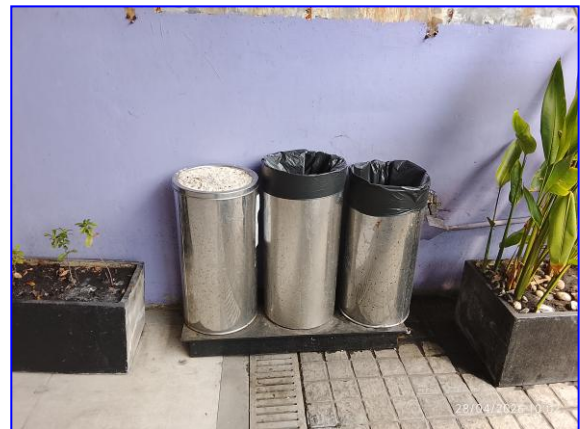
รูปที่ 2.11 ถังขยะแยกประเภทภายในพื้นที่โครงการ

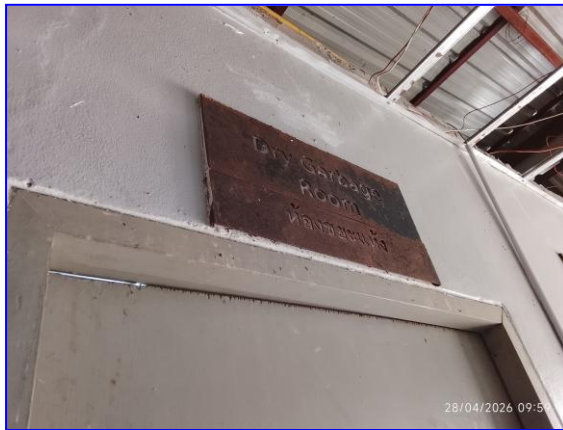
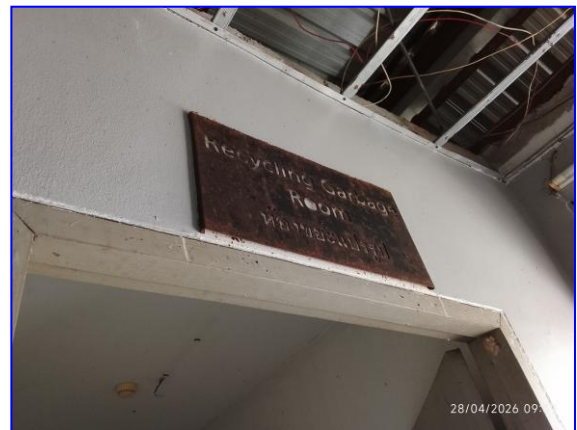
รูปที่ 2.13 ห้องพักขยะรวม

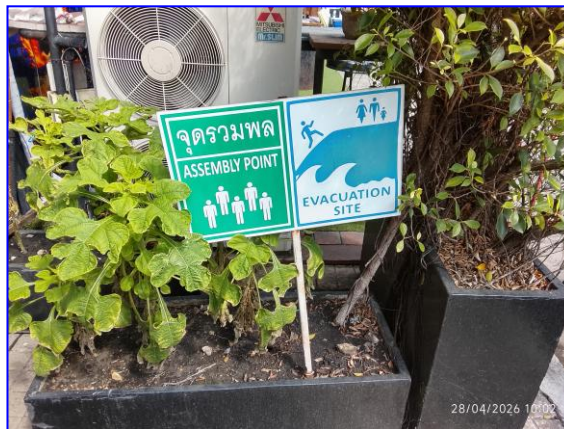
รูปที่ 2.14 จุดรวมพล

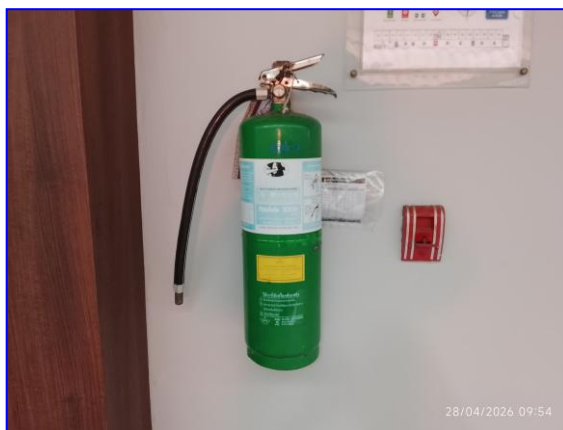
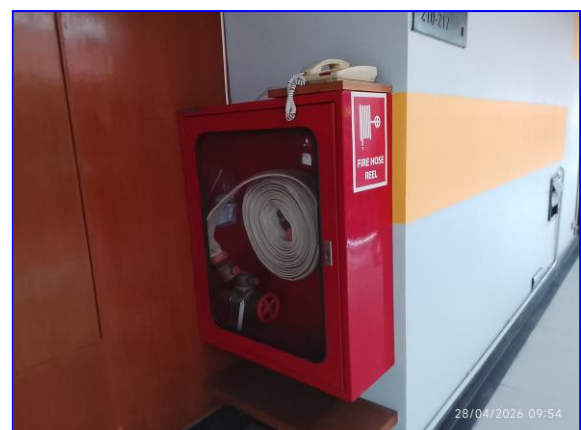
รูปที่ 2.15 ถังดับเพลิง และตู้เก็บสายฉีดน้ำดับเพลิง

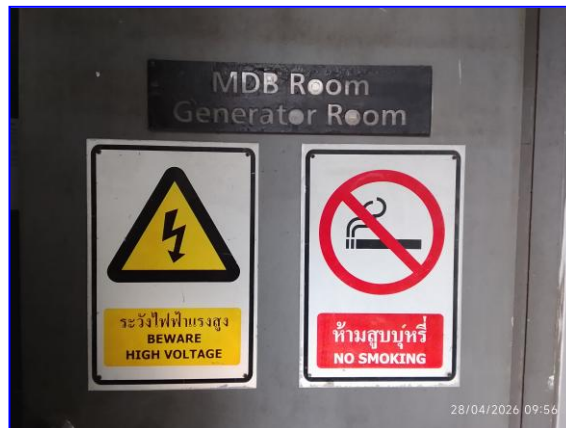
รูปที่ 2.16 ห้อง MBD Room และ Generator Room

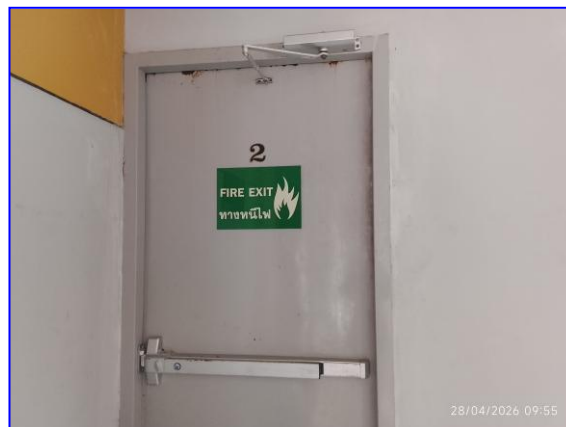
รูปที่ 2.17 ป้ายแสดงเส้นทางหนีไฟ และบันไดหนีไฟ

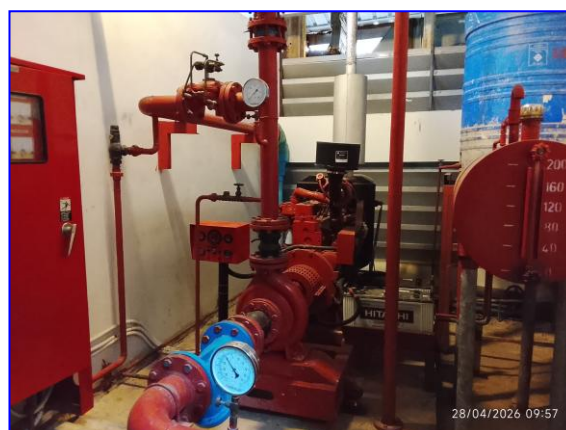
รูปที่ 2.18 ระบบสำรองน้ำดับเพลิง

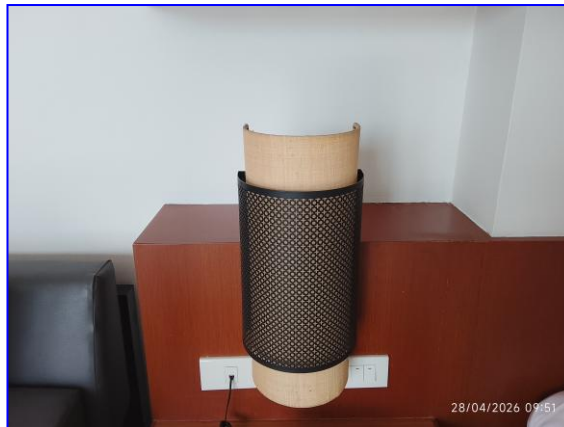
รูปที่ 2.19 หลอดไฟชนิดประหยัดพลังงาน

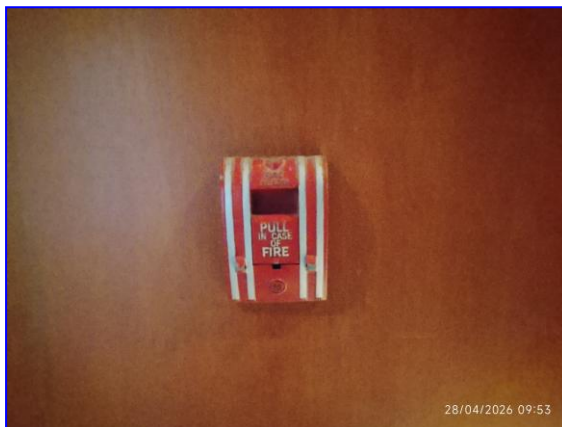
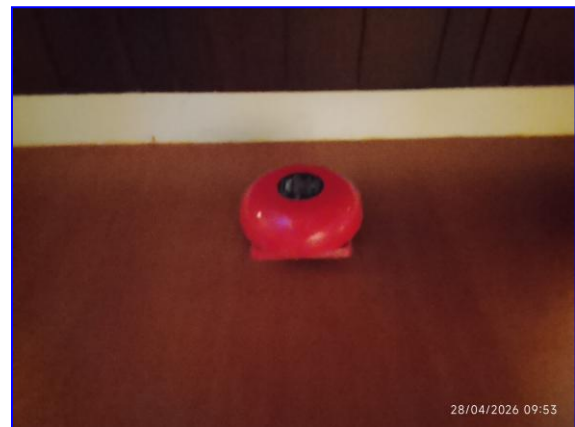
รูปที่ 2.20 อุปกรณ์แจ้งเหตุเพลิงไหม้ภายในบริเวณโครงการ

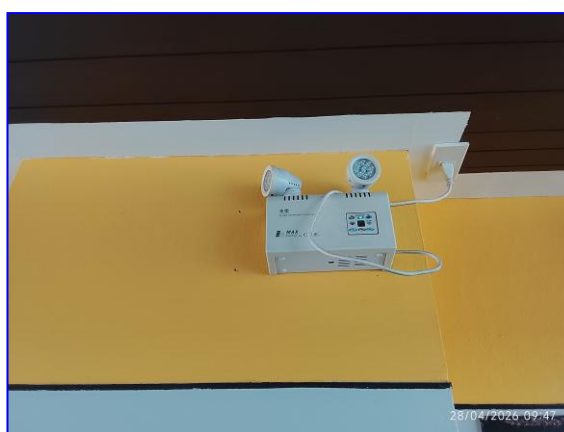
รูปที่ 2.21 เครื่องสำรองไฟฉุกเฉิน

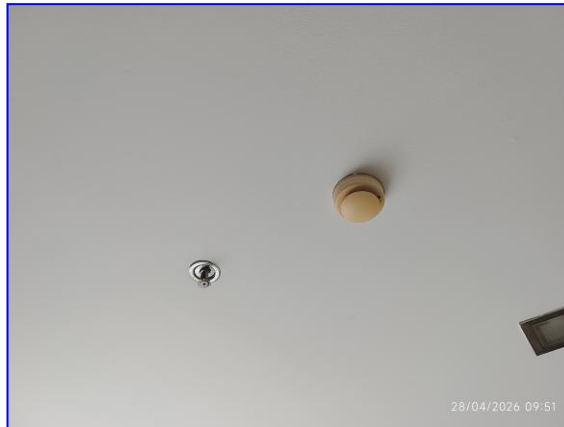
รูปที่ 2.22 อุปกรณ์ตรวจจับควัน และสปริงเกอร์ดับเพลิง

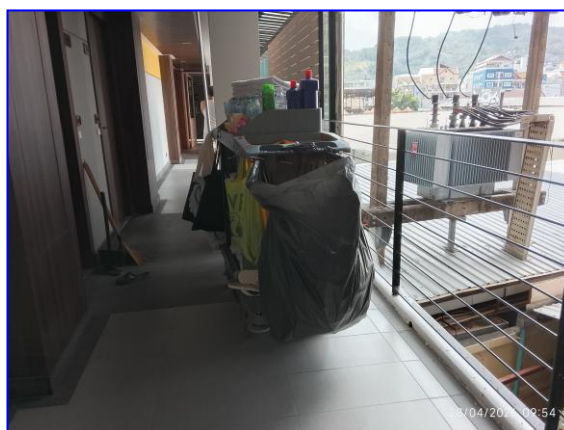
รูปที่ 2.24 จุดแยกขยะในห้องพัก

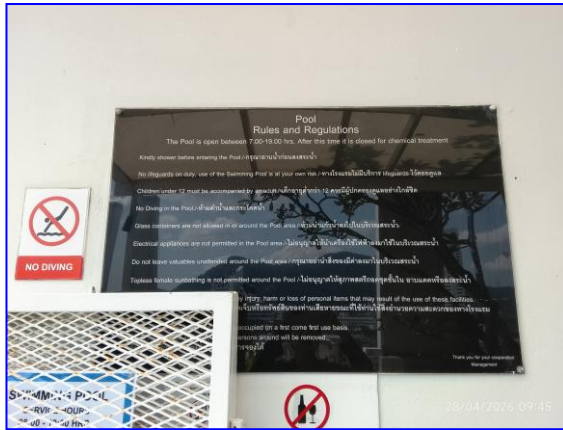
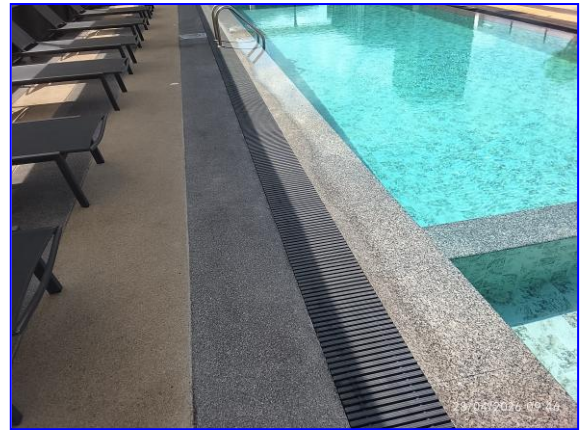
รูปที่ 2.25 ป้ายกฎระเบียบการใช้สระว่ายน้ำ และรางระบายน้ำ

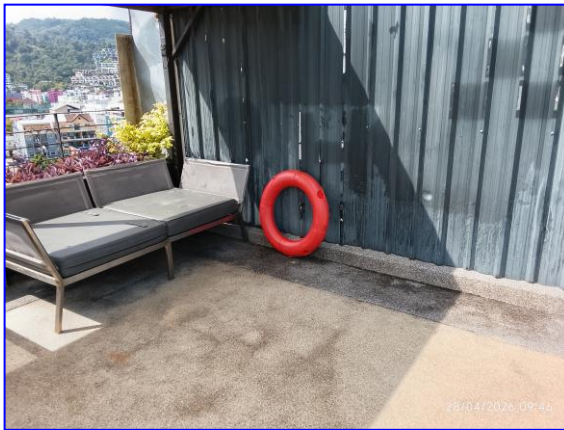
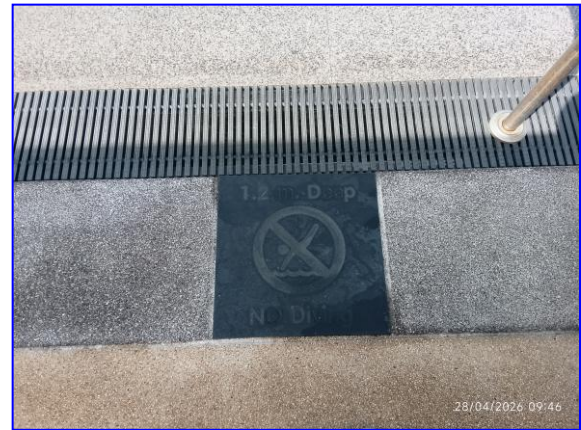
รูปที่ 2.26 อุปกรณ์ความปลอดภัยบริเวณสระว่ายน้ำ และป้ายเตือนบริเวณขอบสระว่ายน้ำ

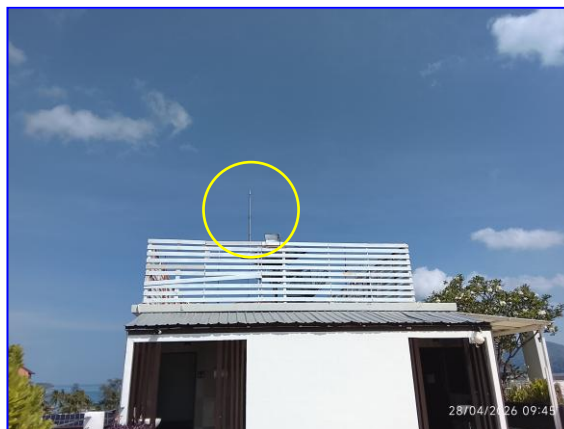
รูปที่ 2.27 สายล่อฟ้า
