## ภาคผนวกที่ 7

ภาพถ่ายผลการปฏิบัติตามมาตรการป้องกันและแก้ไขผลกระทบสิ่งแวดล้อม และมาตรการติดตามตรวจสอบคุณภาพสิ่งแวดล้อม  
โครงการแอตโมซ เดอ โซล ทิพวัล สเตชัน (ATMOZ DE SOL THIPPHAWAN STATION) (ระยะก่อสร้าง)  
ประจำเดือนมกราคม-มิถุนายน 2569

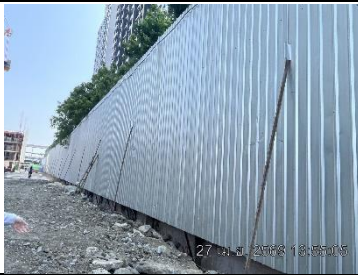
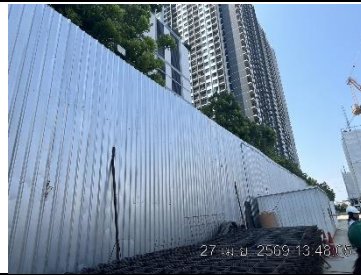
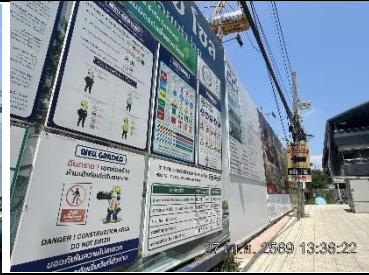
รูปที่ ผ7.1 รั้ว Metal sheet

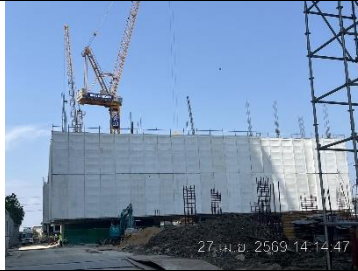
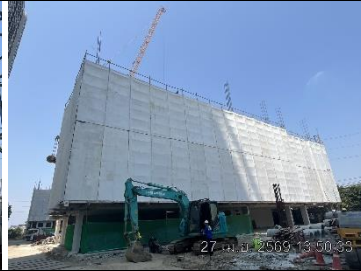
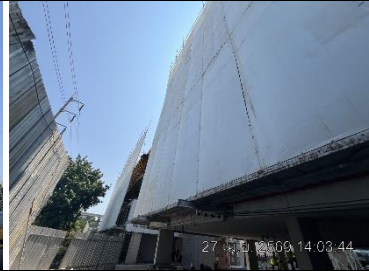
รูปที่ ผ7.2 ผ้าใบก่อสร้าง Mesh Sheet (แบบกันไฟลาม)

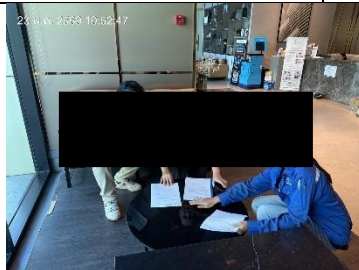
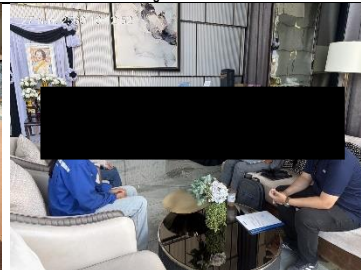
รูปที่ ผ7.5 เจ้าหน้าที่จากโครงการเข้าพบผู้พักอาศัยข้างเคียงเป็นประจำ

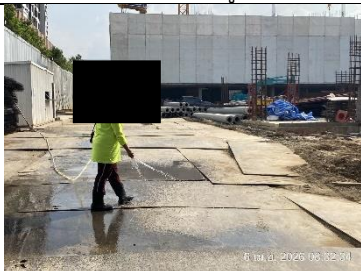
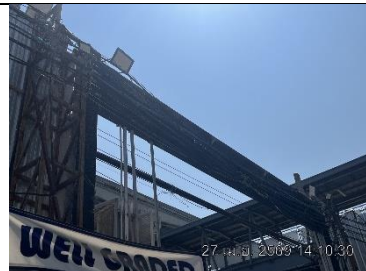
รูปที่ ผ7.6 เจ้าหน้าที่ฉีดพรมน้ำบริเวณพื้นที่ก่อสร้าง

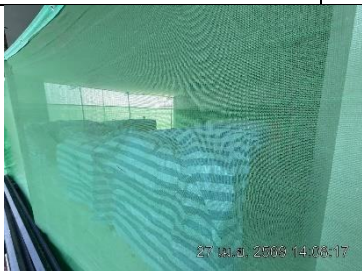
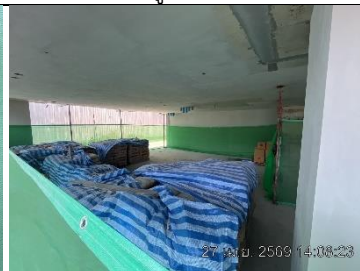
รูปที่ ผ7.70 ปูนซีเมนต์ผง

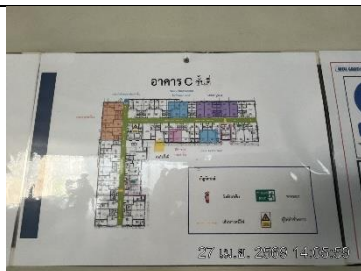
รูปที่ ผ7.71 แผนผังแสดงเส้นทางอพยพหนีไฟ

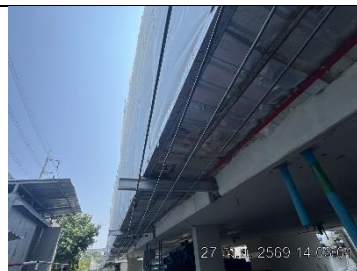
รูปที่ ๗.72 โครงสร้างเหล็กยื่นออกจากตัวอาคาร และรองรับด้วย Metal sheet ด้านล่าง

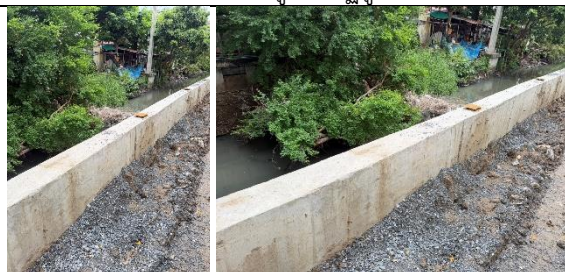
รูปที่ ผ7.74 กำแพงกันกันดิน

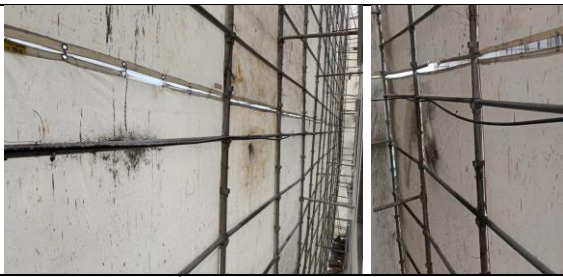
รูปที่ ผ7.75 หัวฉีดสเปรย์น้ำ (Spray nozzles) ภายในอาคารบริเวณชั้นที่ 5
