**รายงานผลการปฏิบัติตามมาตรการป้องกัน  
และแก้ไขผลกระทบสิ่งแวดล้อม  
และมาตรการติดตามตรวจสอบผลกระทบสิ่งแวดล้อม**

**โครงการ เชียล่า เจริญนคร (CIELA Charoen Nakhon)**

**ฉบับประจำเดือนมกราคม ถึงเดือนมิถุนายน พ.ศ.2569**

**(ระยะดำเนินการ)**

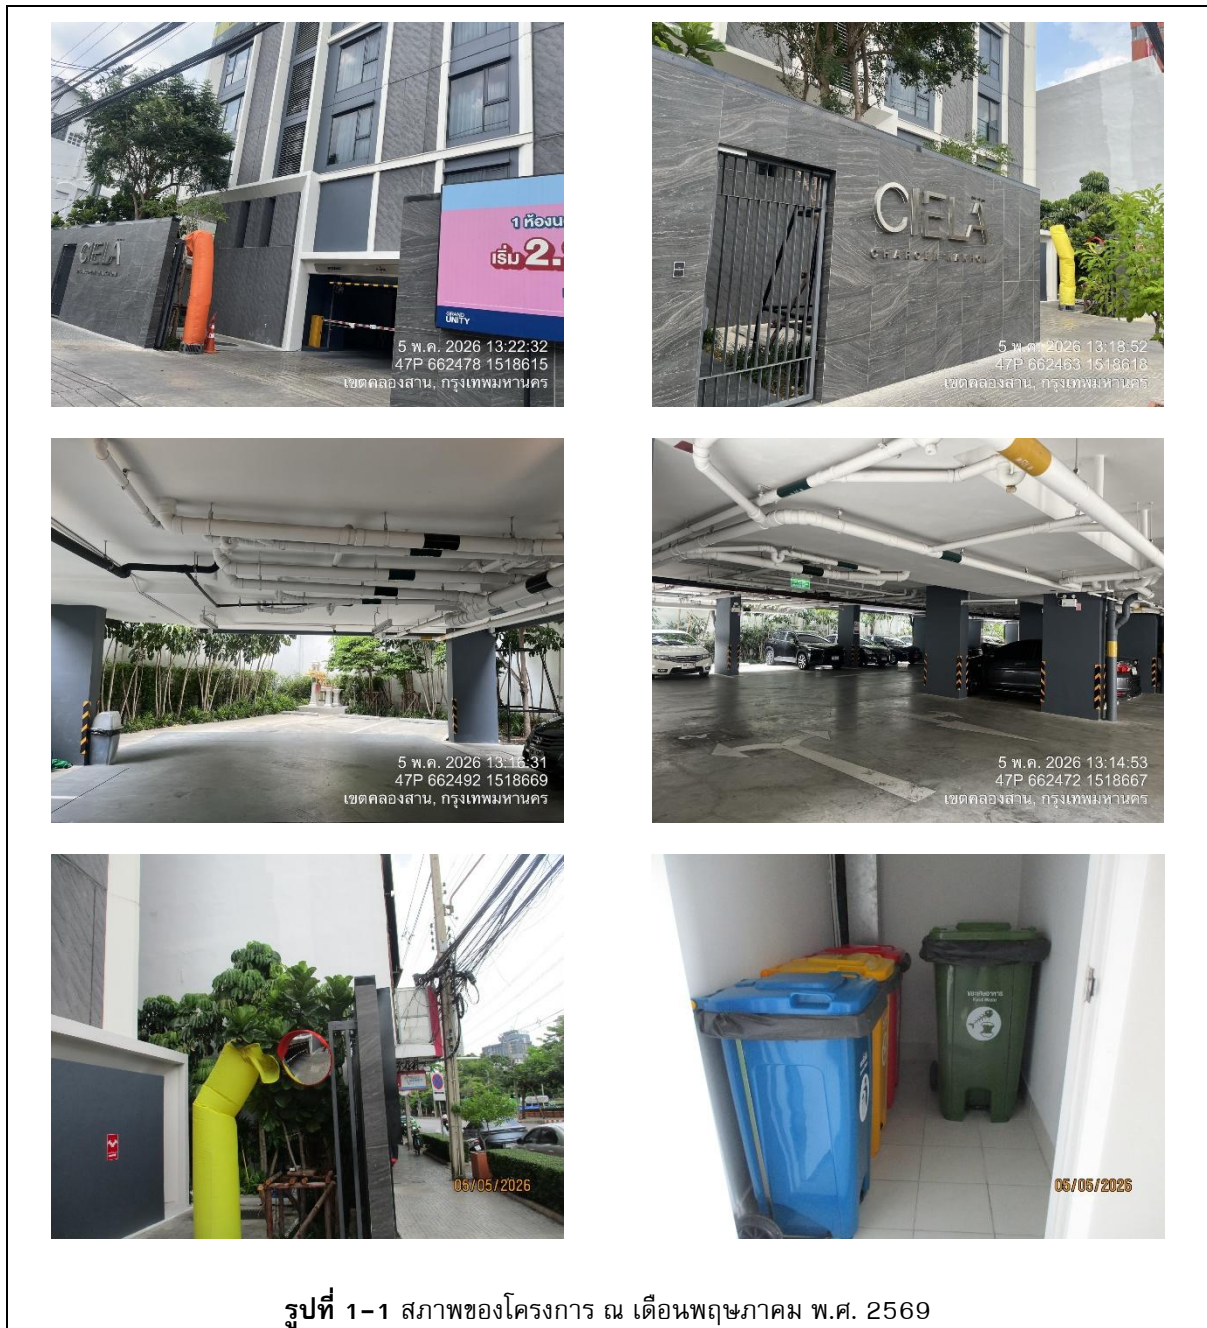
สถานภาพของโครงการ เชียล่า เจริญนคร (CIELA Charoen Nakhon) (ระยะดำเนินการ) นิติบุคคลอาคารชุด เชียล่า เจริญนคร ณ เดือนพฤษภาคม พ.ศ. 2569 แสดงดังภาพโครงการปัจจุบัน รูปที่ 1-1

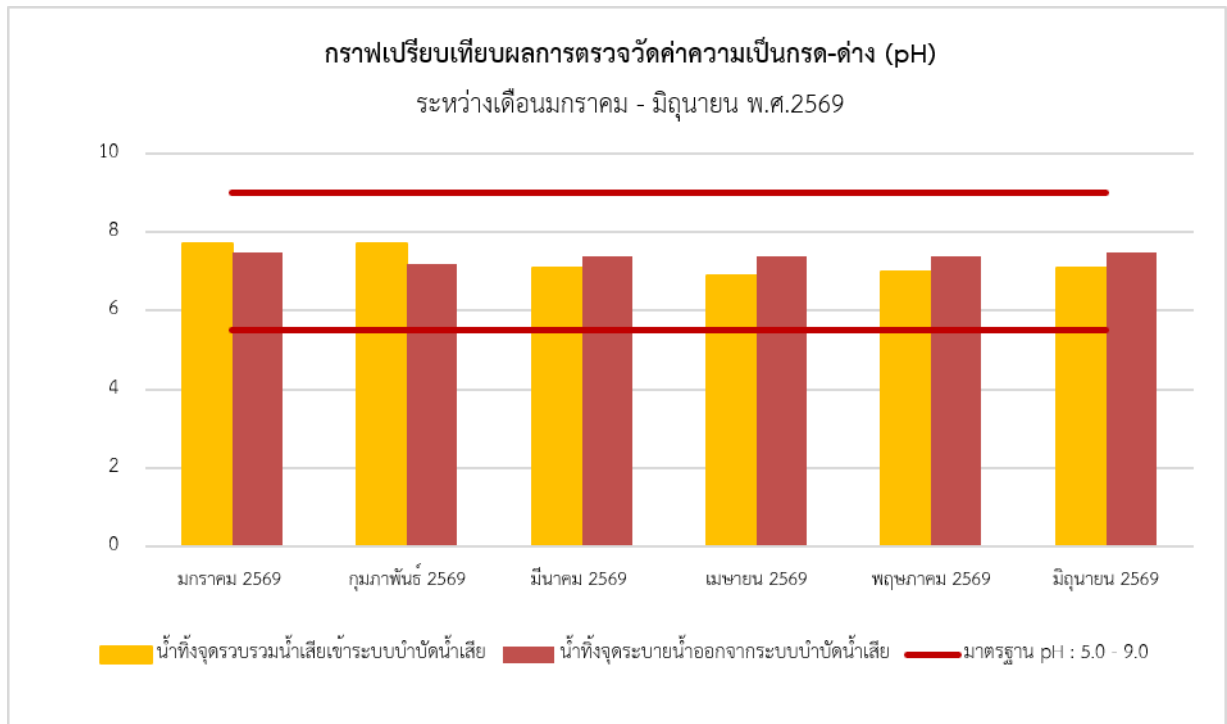
**รูปที่ 4.1-2** กราฟเปรียบเทียบผลการตรวจวัดค่าความเป็นกรด-ด่าง (pH)  
ระหว่างเดือนมกราคม ถึงเดือนมิถุนายน พ.ศ. 2569

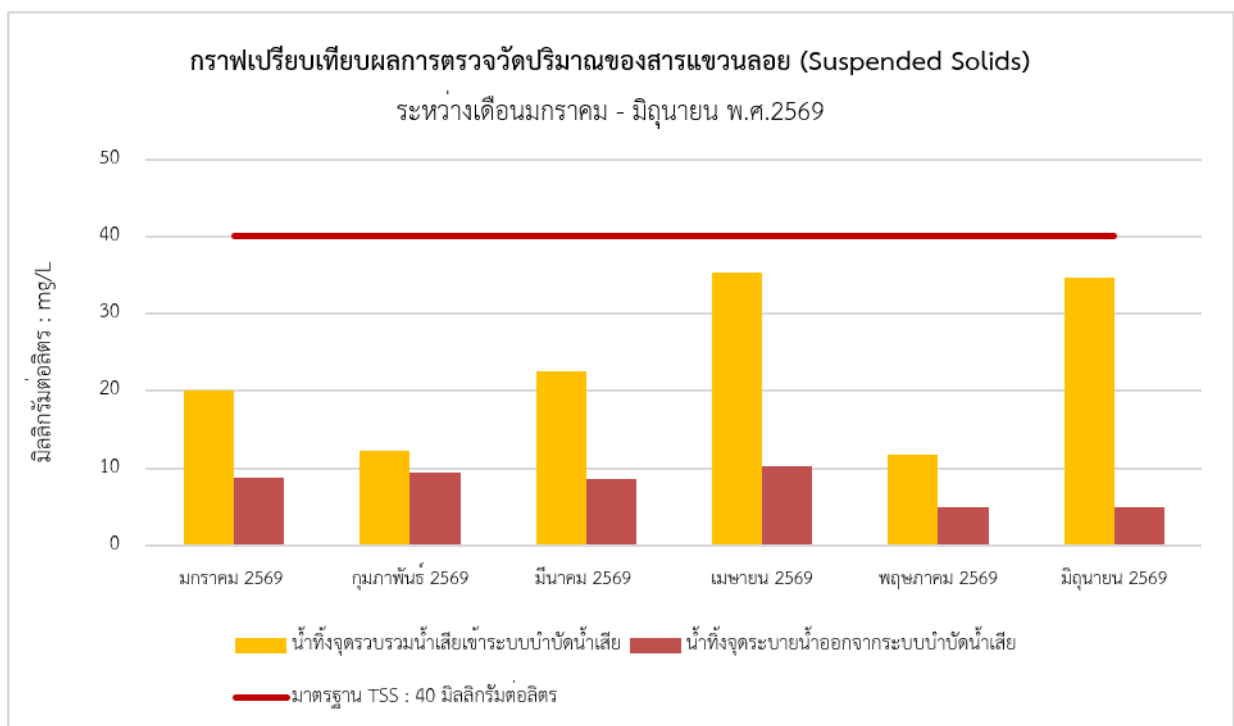
**รูปที่ 4.1-3** กราฟเปรียบเทียบผลการตรวจวัดปริมาณสารแขวนลอย (TSS)  
ระหว่างเดือนมกราคม ถึงเดือนมิถุนายน พ.ศ. 2569

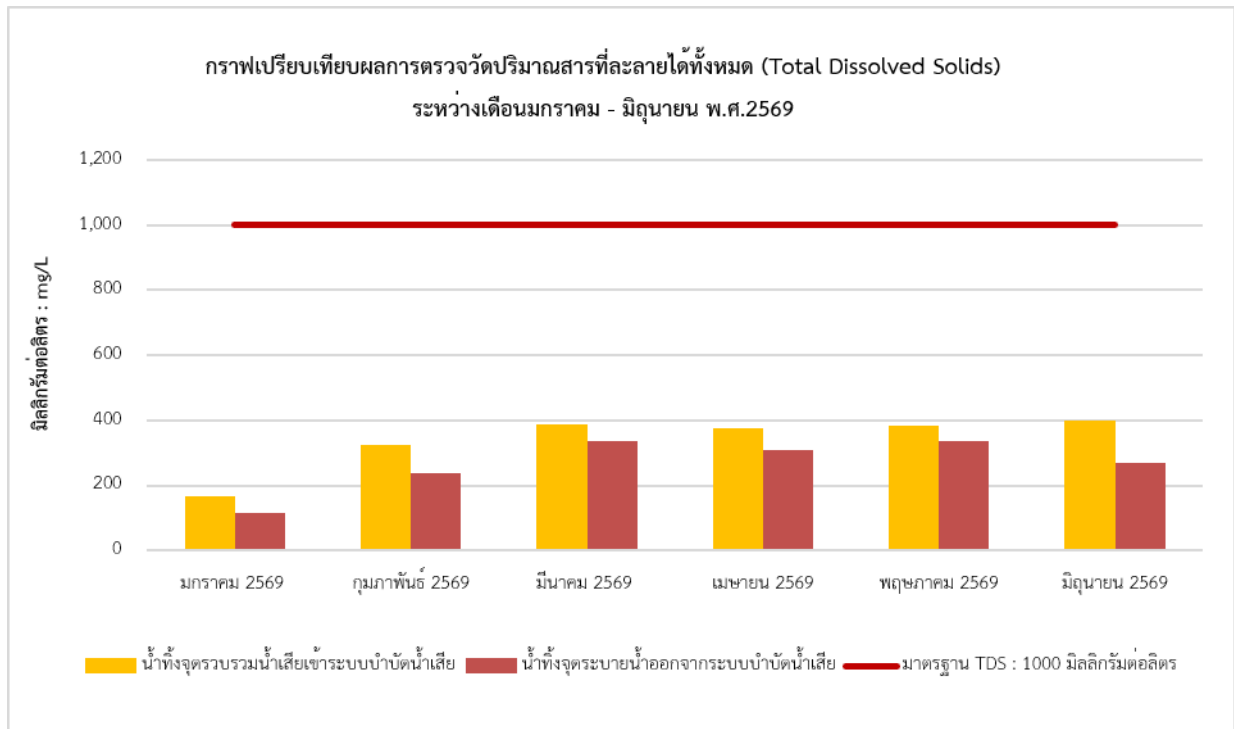
รูปที่ 4.1-4 กราฟเปรียบเทียบผลการตรวจวัดปริมาณของแข็งละลายน้ำได้ทั้งหมด (TDS)  
ระหว่างเดือนมกราคม ถึงเดือนมิถุนายน พ.ศ. 2569

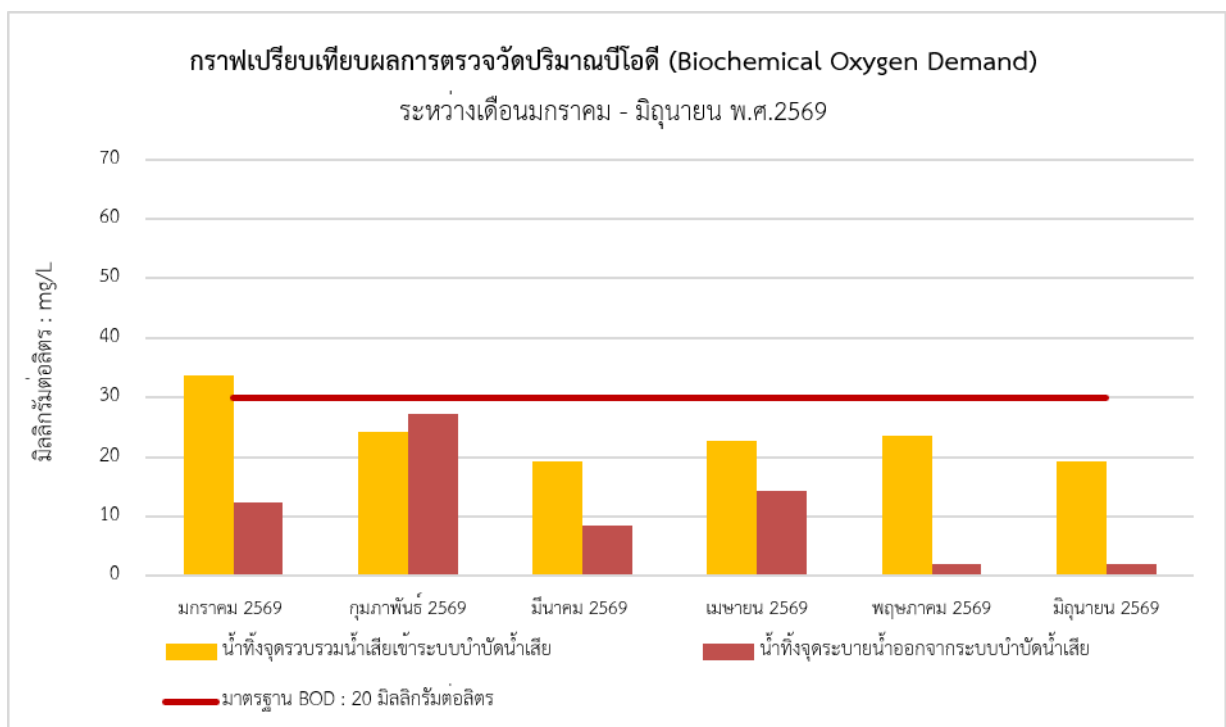
รูปที่ 4.1-5 กราฟเปรียบเทียบผลการตรวจวัดปริมาณบีโอดี (BOD)  
ระหว่างเดือนมกราคม ถึงเดือนมิถุนายน พ.ศ. 2569

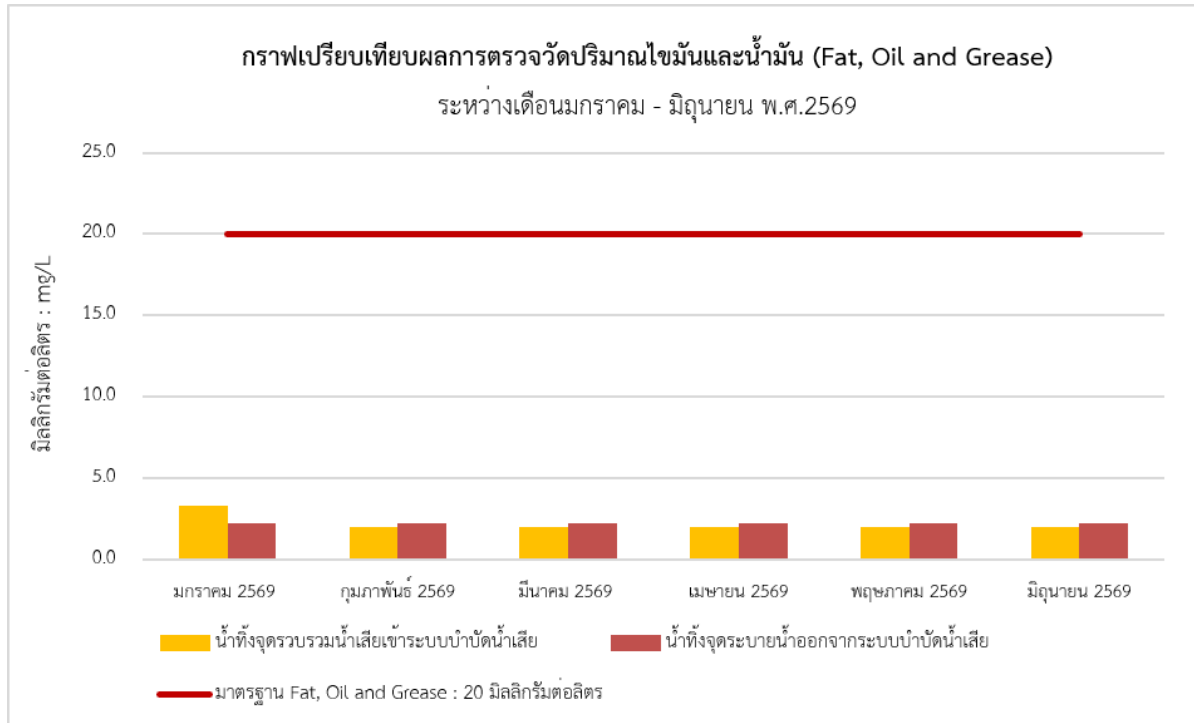
**รูปที่ 4.1-7** กราฟเปรียบเทียบผลการตรวจวัดปริมาณไขมันและน้ำมัน  
ระหว่างเดือนมกราคม ถึงเดือนมิถุนายน พ.ศ. 2569

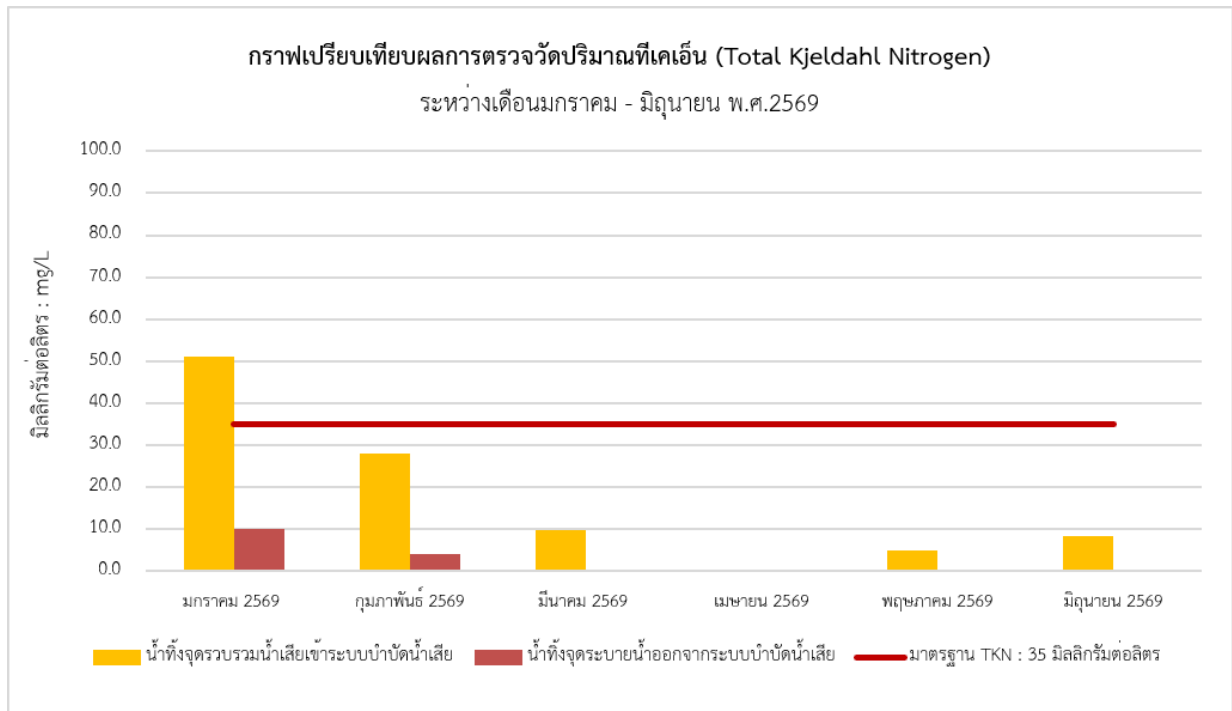
**รูปที่ 4.1-8** กราฟเปรียบเทียบผลการตรวจวัดปริมาณที่เคเอ็น (TKN)  
ระหว่างเดือนมกราคม ถึงเดือนมิถุนายน พ.ศ. 2569

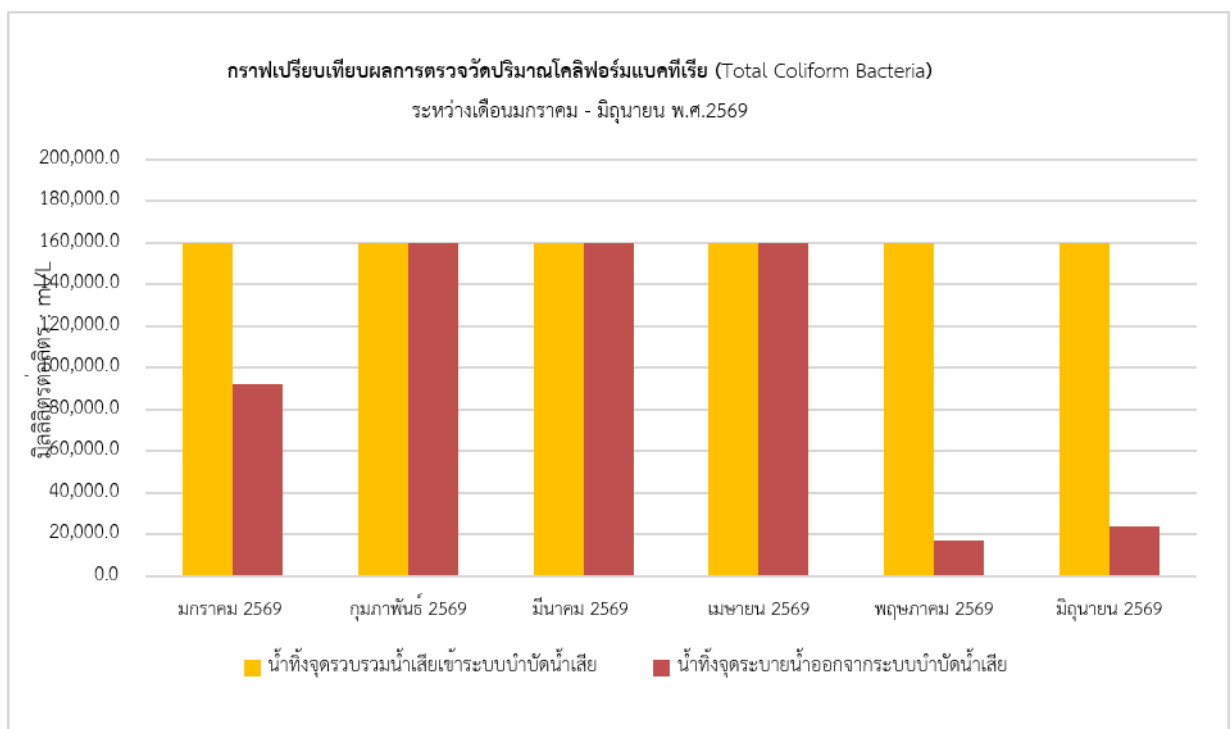
**รูปที่ 4.1-9** กราฟเปรียบเทียบผลการตรวจวัดปริมาณโคลิฟอร์มแบคทีเรีย (TCB)  
ระหว่างเดือนมกราคม ถึงเดือนมิถุนายน พ.ศ. 2569

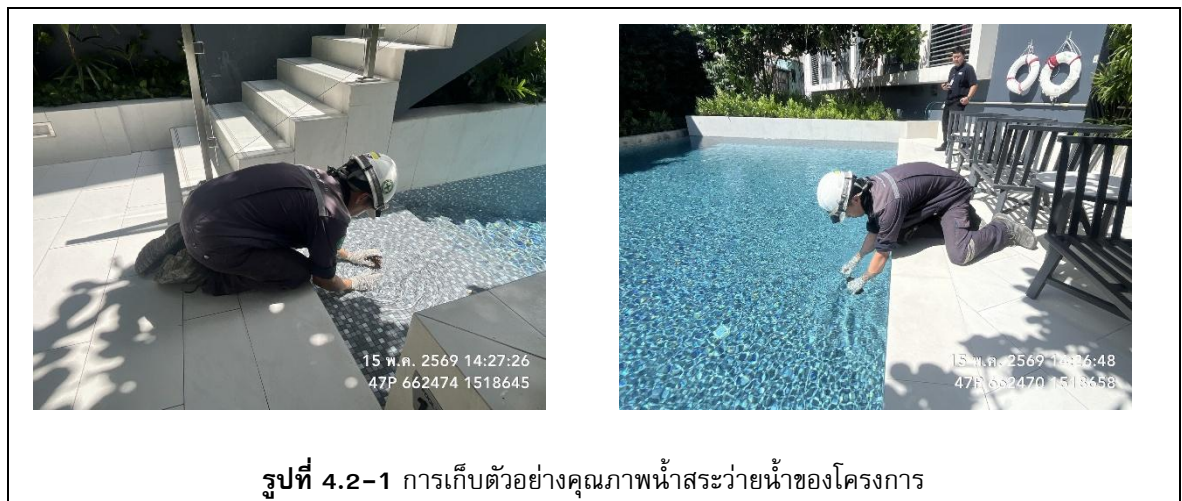
โดยดำเนินการตรวจวัดเดือนละ 1 ครั้ง รายละเอียดการเก็บตัวอย่างคุณภาพน้ำแสดงดังรูปที่ 4.2-1 และผลการตรวจวัดแสดงดัง ตารางที่ 4.2-1 (รายละเอียดผลการตรวจวัดตามภาคผนวก ง)
