ผลการปฏิบัติตามมาตรการป้องกัน แก้ไข และลดผลกระทบสิ่งแวดล้อม

## บทที่ 2

### ผลการดำเนินการตามมาตรการลดผลกระทบสิ่งแวดล้อม

โครงการ โรงแรม เอ็นเอชโบ๊ท ลากูน ภูเก็ต รีสอร์ท แอนด์ โฮเต็ล ของบริษัท ภูเก็ตโบ๊ทลากูน จำกัด (เดิม : บริษัท เควายสินทรัพย์ จำกัด) ตั้งอยู่ที่ตำบลเกาะแก้ว อำเภอเมืองจังหวัดภูเก็ต ได้ดำเนินการจัดทำรายงานการปฏิบัติตามมาตรการลดผลกระทบและติดตามตรวจสอบคุณภาพสิ่งแวดล้อม ตามเงื่อนไขของมาตรการป้องกันและแก้ไขผลกระทบสิ่งแวดล้อมและมาตรการติดตามตรวจสอบคุณภาพสิ่งแวดล้อม โดยโครงการได้รับการอนุมัติจากสำนักงานนโยบายและแผนทรัพยากรธรรมชาติและสิ่งแวดล้อม ตามหนังสือแจ้งผลการพิจารณาเห็นชอบรายงานเลขที่ วว 0804/2231 ลงวันที่ 22 กุมภาพันธ์ 2545 ซึ่งครอบคลุมปัจจัยทางสิ่งแวดล้อมที่สำคัญ คือ

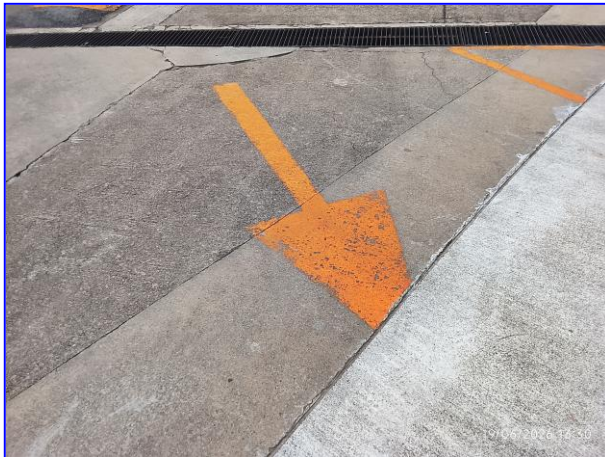
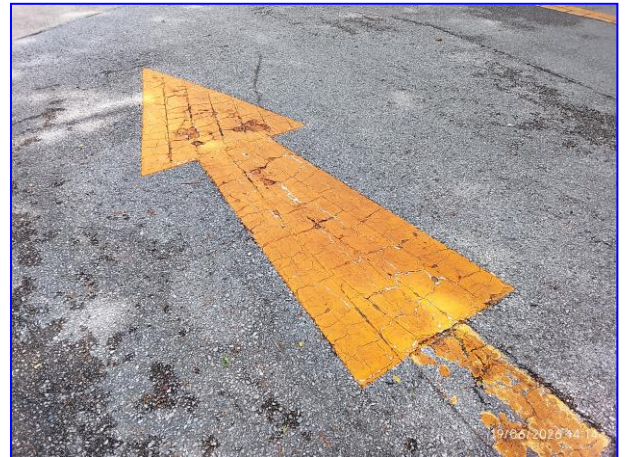
รูปที่ 2.4 เครื่องหมายบนถนน

| มาตรการป้องกันและ<br>แก้ไขผลกระทบสิ่งแวดล้อม | รายละเอียดผลการปฏิบัติตามมาตรการ<br>และประสิทธิภาพของการดำเนินการ | ปัญหา อุปสรรค<br>และแนวทางการแก้ไข |
|---|---|---|
| <b>3. การคมนาคม</b><br>- ควบคุมการจราจรในโครงการโดย <ul style="list-style-type: none"> <li>ใช้ป้ายและเครื่องหมายบนทางพื้นทาง</li> <li>ใช้เจ้าหน้าที่จัดการจราจรของโครงการดำเนินการจัดการจราจร</li> </ul> | - โครงการควบคุมการจราจรโดยใช้ เครื่องหมายบนพื้นทาง และมีเจ้าหน้าที่รักษาความปลอดภัยคอยอำนวยความสะดวกในการเข้า-ออกโครงการตลอด 24 ชั่วโมง (รูปที่ 2.4 และ รูปที่ 2.5) | - ไม่พบปัญหา |

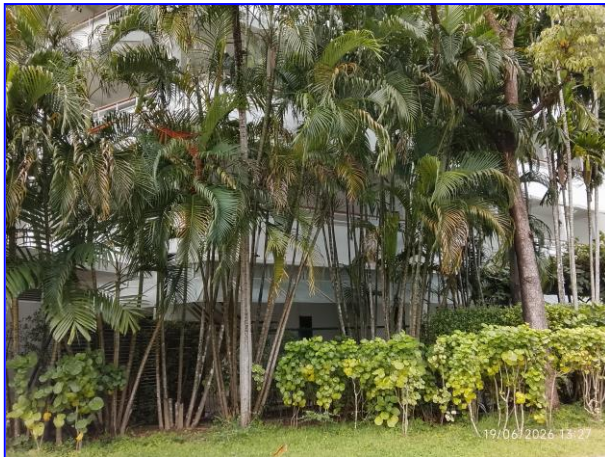
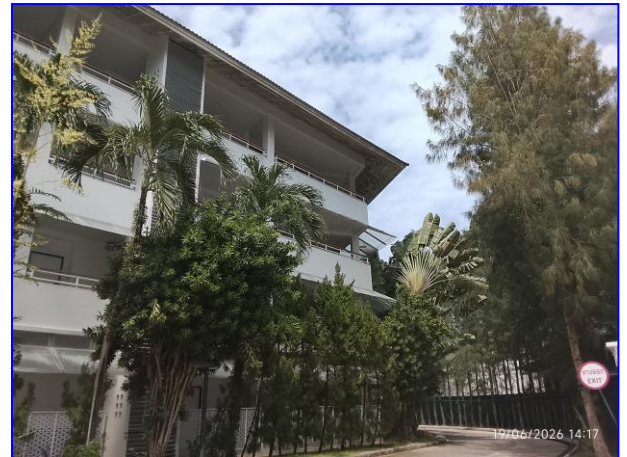
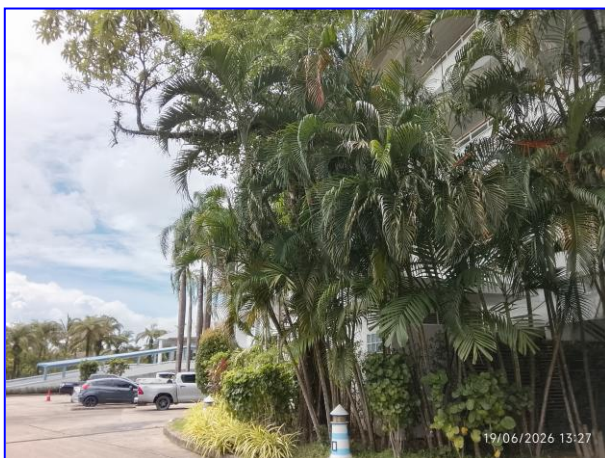
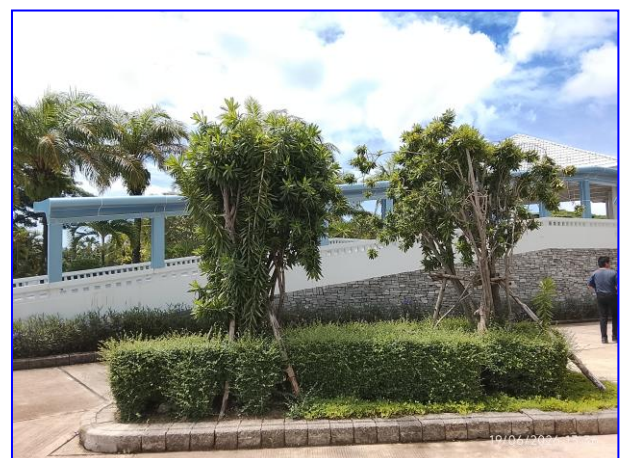
รูปที่ 2.8 พื้นที่สีเขียว

| มาตรการป้องกันและ<br>แก้ไขผลกระทบสิ่งแวดล้อม | รายละเอียดผลการปฏิบัติตามมาตรการ<br>และประสิทธิภาพของการดำเนินการ | ปัญหา อุปสรรค<br>และแนวทางการแก้ไข |
|---|---|---|
| <b>7. พื้นที่สีเขียว</b><br>- จัดให้มีพื้นที่สีเขียว ประกอบด้วย ไม้ยืนต้น ไม้พุ่ม พื้นที่จัดสวนบริเวณปลูกไม้ดอก และ สระบัว และบำรุงรักษาพื้นที่สีเขียวทั้งหมดของโครงการ | - โครงการมีการจัดพื้นที่สีเขียว ประกอบด้วยไม้ยืนต้น ไม้พุ่ม พื้นที่สวน ภายในโครงการ (รูปที่ 2.8) | - ไม่พบปัญหา |
