ภาคผนวกที่ 7

ภาพถ่ายผลการปฏิบัติตามมาตรการป้องกันและแก้ไขผลกระทบสิ่งแวดล้อม  
และติดตามตรวจสอบคุณภาพสิ่งแวดล้อม

ภาพถ่ายผลการปฏิบัติตามมาตรการป้องกันและแก้ไขผลกระทบสิ่งแวดล้อม และติดตามตรวจสอบคุณภาพสิ่งแวดล้อมของ  
หมู่บ้านกัสสร 7 บางบัวทอง ประจำเดือนมกราคม-มิถุนายน 2569

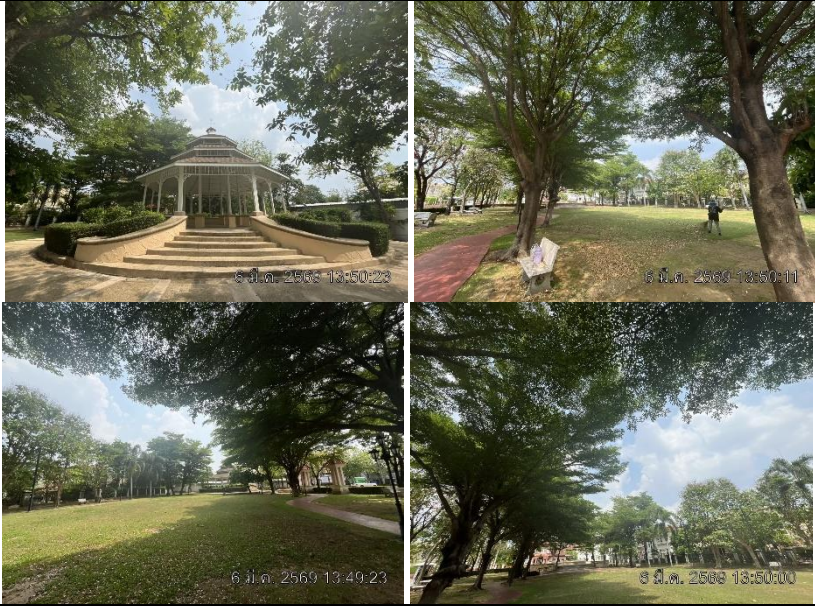
| | <p>รูปที่ ๗7.1 สวนหย่อมและสวนสาธารณะภายในโครงการ</p> | |

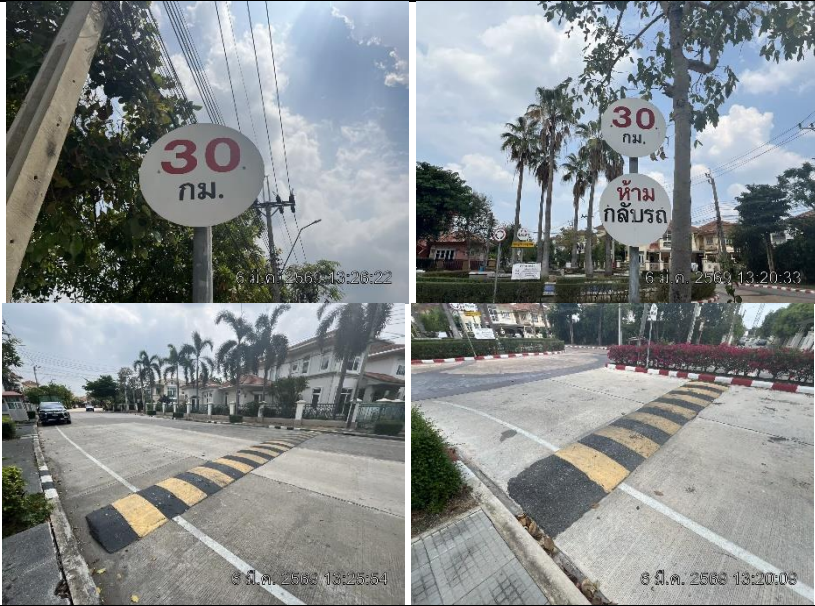
| | <p>รูปที่ ๗7.2 ป้ายจำกัดความเร็วรถภายในโครงการไม่เกิน 30 กิโลเมตร/ชั่วโมง และสัณฐานชะลอความเร็ว</p> | |

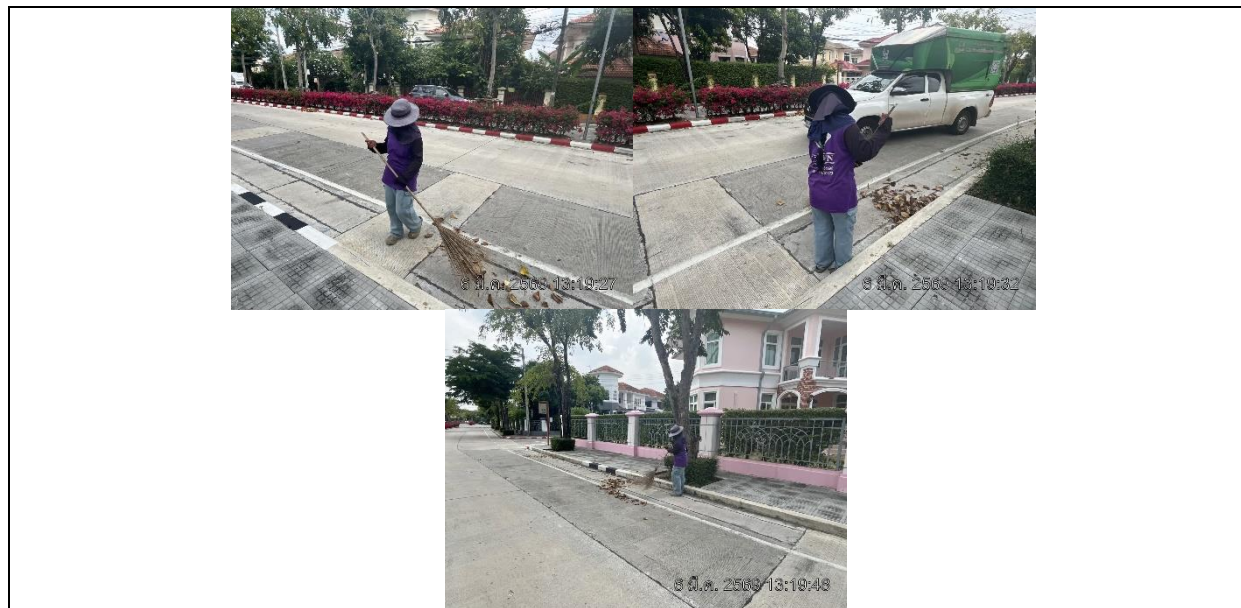
รูปที่ ๗.3 เจ้าหน้าที่ดูแลถนนภายในพื้นที่โครงการ

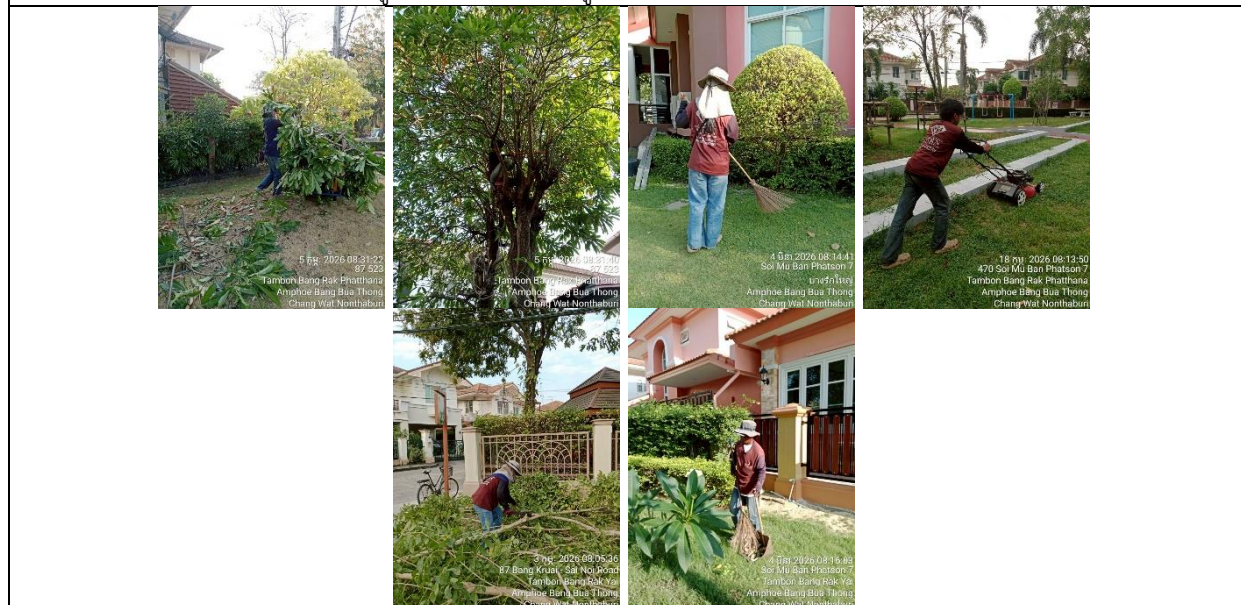
รูปที่ ๗.4 เจ้าหน้าที่ดูแลสวนและพื้นที่ที่ปลูกต้นไม้

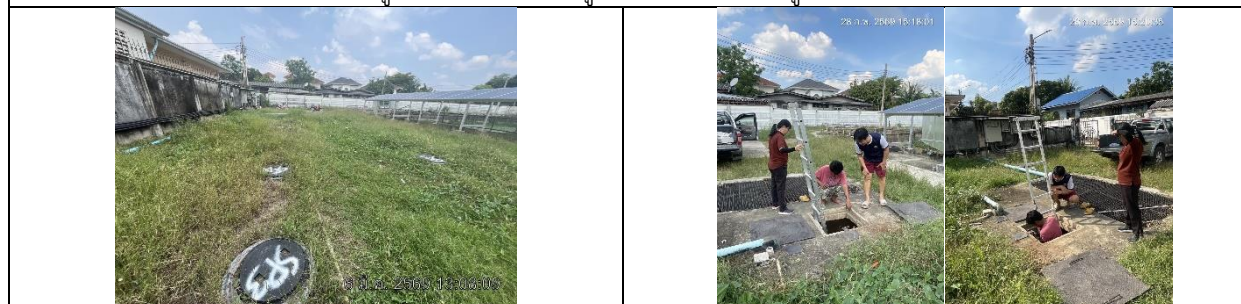
รูปที่ ๗.5 ระบบบำบัดน้ำเสียรวม

รูปที่ ๗.6 เจ้าหน้าที่ดูแลรักษาควบคุมระบบบำบัดน้ำเสียรวม

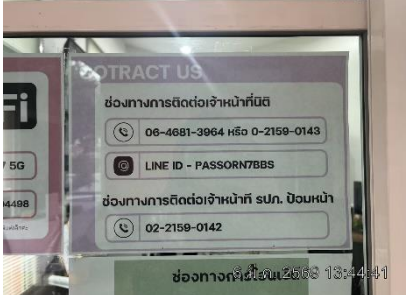
| <p>รูปที่ ฃ7.7 ป้ายประชาสัมพันธ์ผ่านช่องทาง LINE กลุ่มหมู่บ้าน</p> | <p>รูปที่ ฃ7.8 บ่อหน่วงน้ำ</p> |

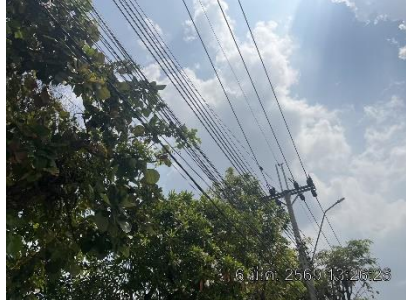
| <p>รูปที่ ฃ7.9 การเดินสายไฟฟ้า</p> | <p>รูปที่ ฃ7.10 ช่องทิ้งขยะประจำแต่ละบ้าน</p> |

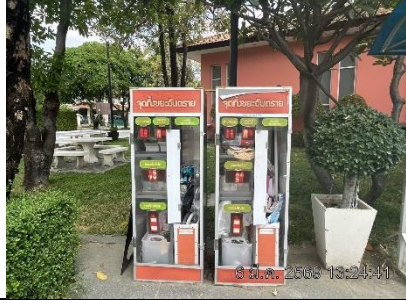
| <p>รูปที่ ฃ7.11 จดรอรับขยะอันตราย</p> | <p>รูปที่ ฃ7.12 รกเก็บขยะเทศบาลเมืองบางบัวทอง</p> |

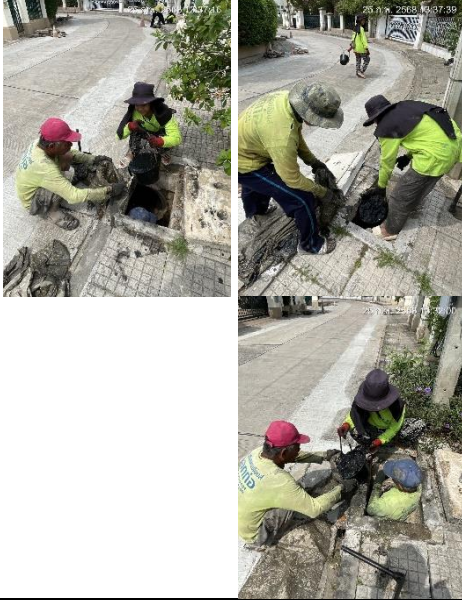
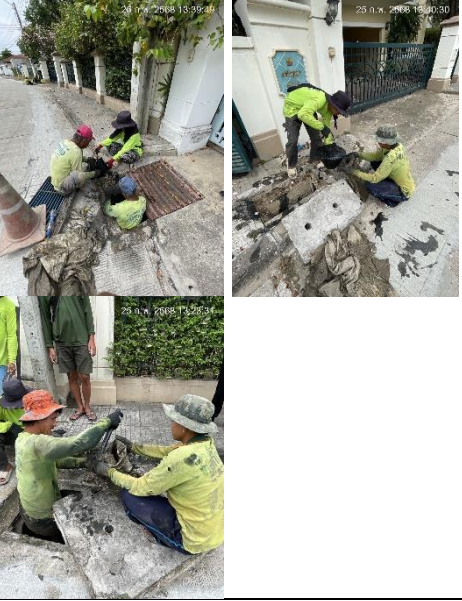
| <p>รูปที่ ฃ7.13 การทำความสะอาดและขุดลอกเศษตะกอน ในท่อระบายน้ำหมู่บ้าน</p> | |

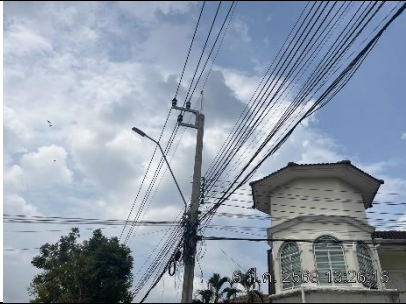
| <p>รูปที่ ๗7.14 ไฟฟ้าสองส่วาง</p> | <p>รูปที่ ๗7.15 เจ้าหน้าที่รักษาความปลอดภัย</p> |

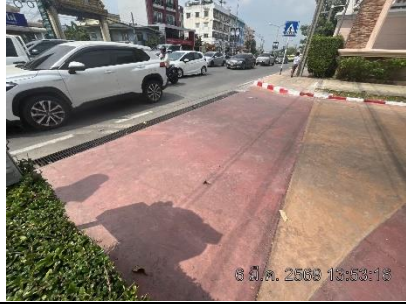
| <p>รูปที่ ๗7.16 ทางเบี่ยงเข้าโครงการ</p> | <p>รูปที่ ๗7.17 ป้อมยามบริเวณหน้าโครงการ</p> |

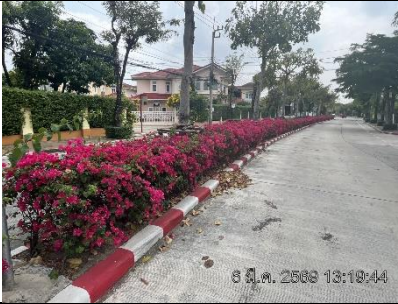
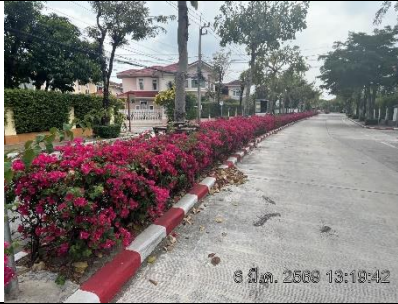
| <p>รูปที่ ๗7.19 เกละกลางถนน</p> | |

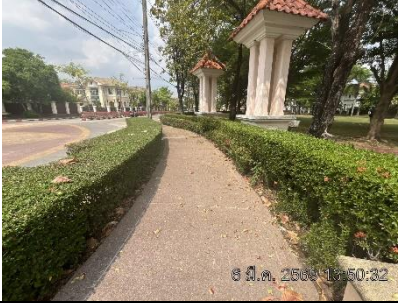
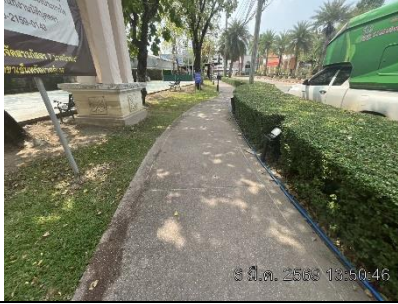
| <p>รูปที่ ๗7.20 ทางเท้า</p> | |

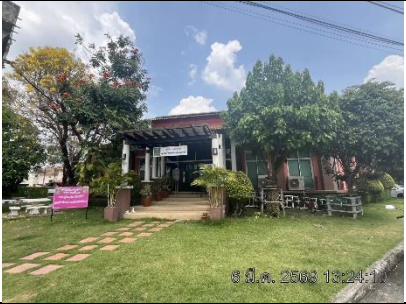
| รูปที่ ๗7.21 สโมสรโครงการ | รูปที่ ๗7.22 อาคารและบริเวณบริการสาธารณะ |
