รายงานผลการปฏิบัติตามมาตรการป้องกันและแก้ไขผลกระทบสิ่งแวดล้อม  
และมาตรการติดตามตรวจสอบผลกระทบสิ่งแวดล้อม

โครงการ โรงแรมเดอะชอร์ แอท กะตะธานี

บริษัท กะตะธานี จำกัด

ประจำเดือนมกราคม – มิถุนายน 2569

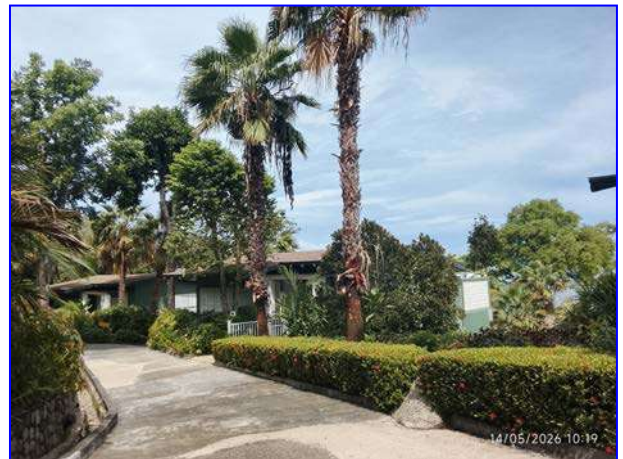
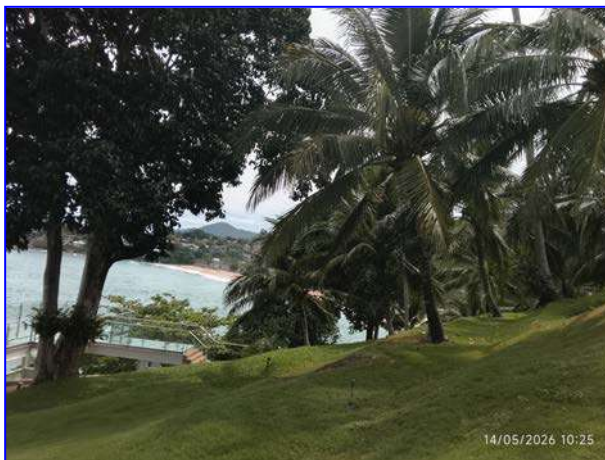
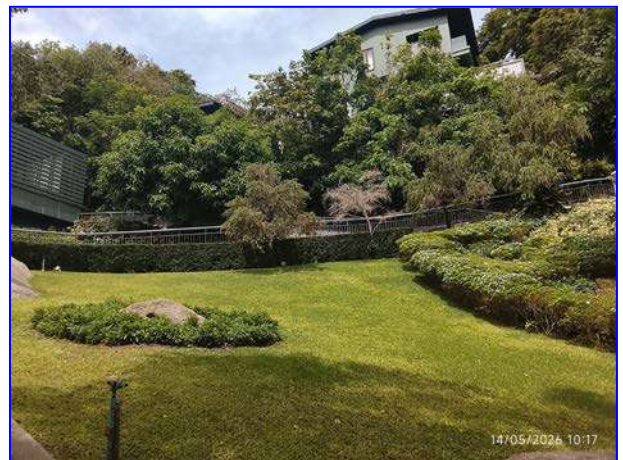
รูปที่ 2.1 พื้นที่สีเขียวและไม้ยืนต้น

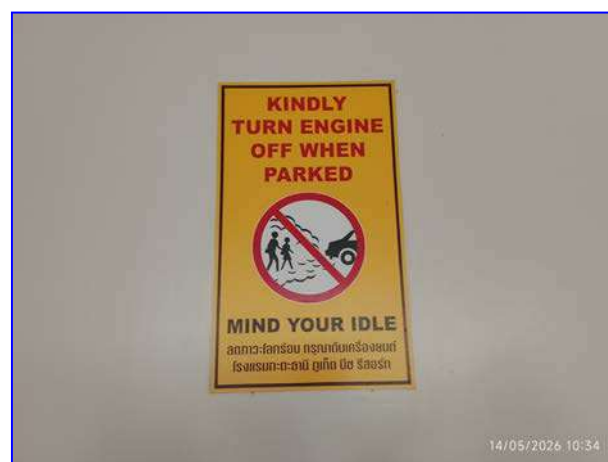
รูปที่ 2.2 ป้ายดับเครื่องยนต์

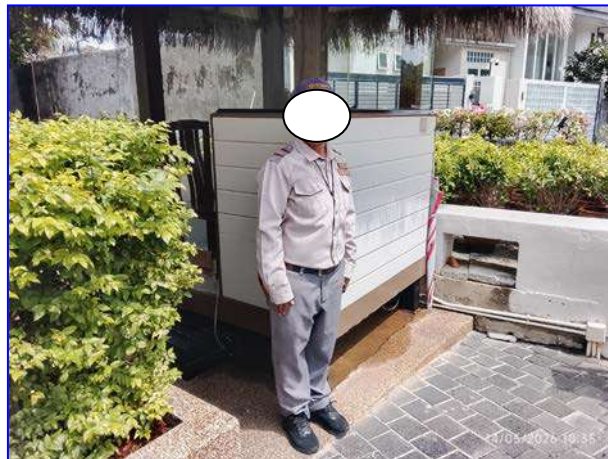
รูปที่ 2.3 เจ้าหน้าที่รักษาความปลอดภัยดูแลความสะอาดบริเวณทางเข้า – ออกโครงการ

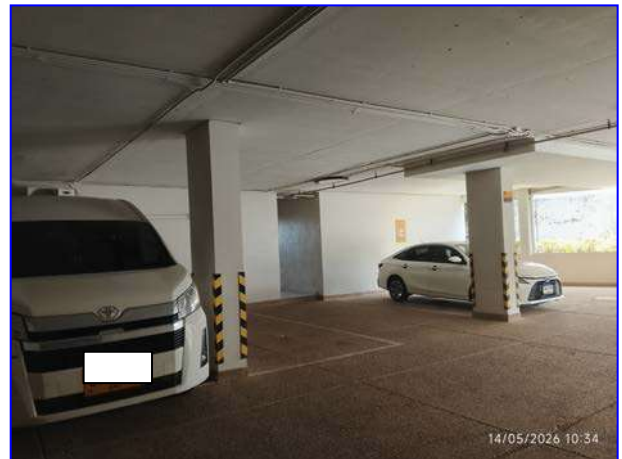
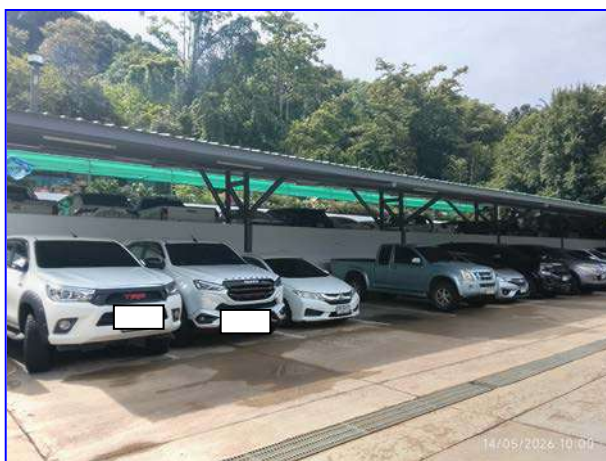
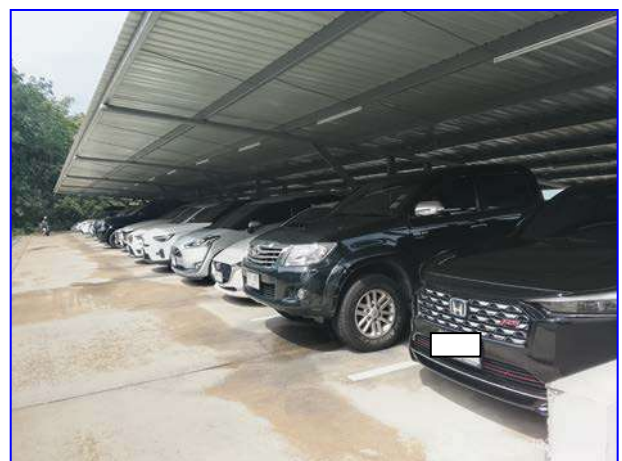
รูปที่ 2.4 พื้นที่จอดรถยนต์

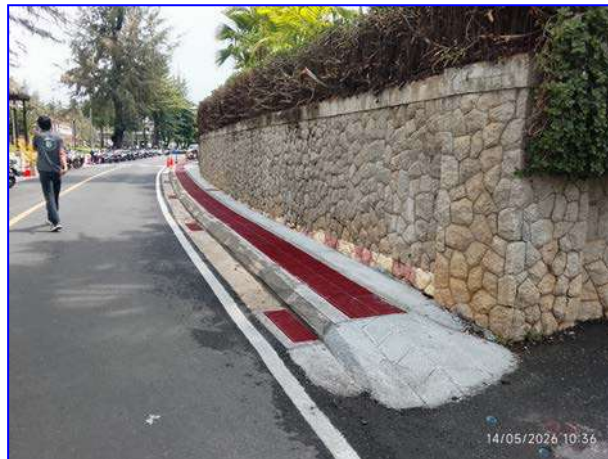
รูปที่ 2.6 สัญลักษณ์ห้ามจอดบริเวณทางเข้า – ออกโครงการ

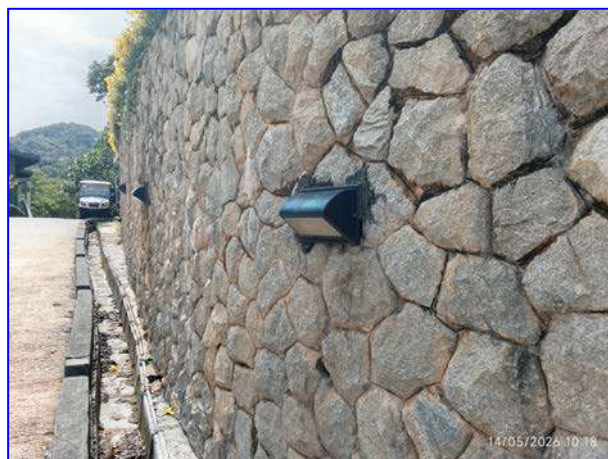
รูปที่ 2.7 ไฟส่องสว่างทางจราจร

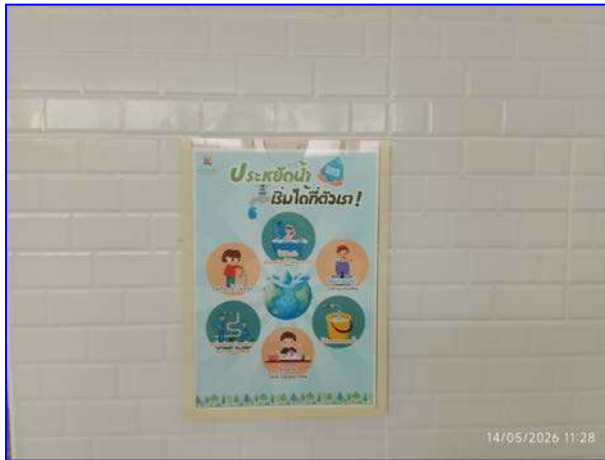
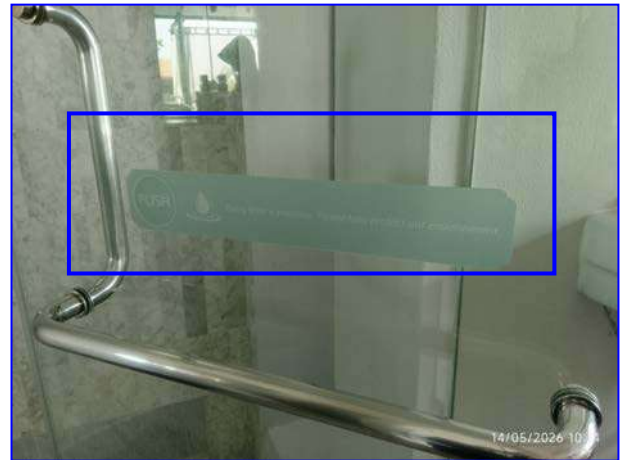
รูปที่ 2.8 ป้ายรณรงค์ประหยัดน้ำ

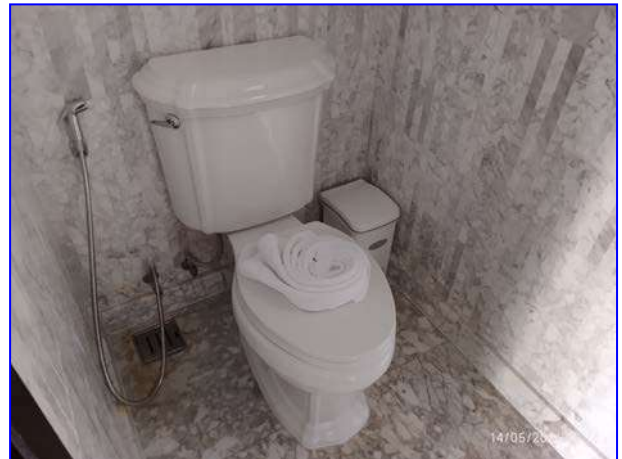
รูปที่ 2.9 สุขภัณฑ์ประหยัดน้ำ

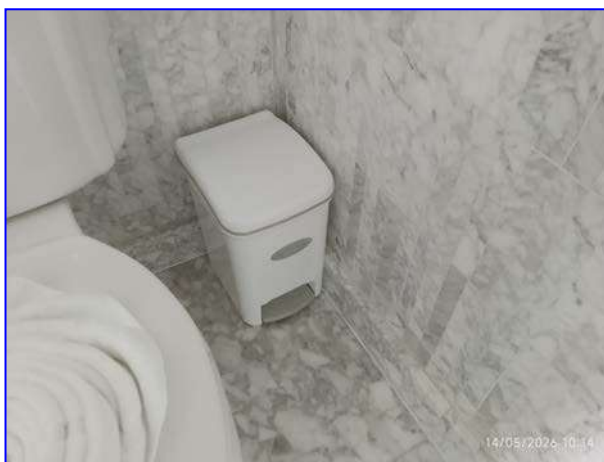
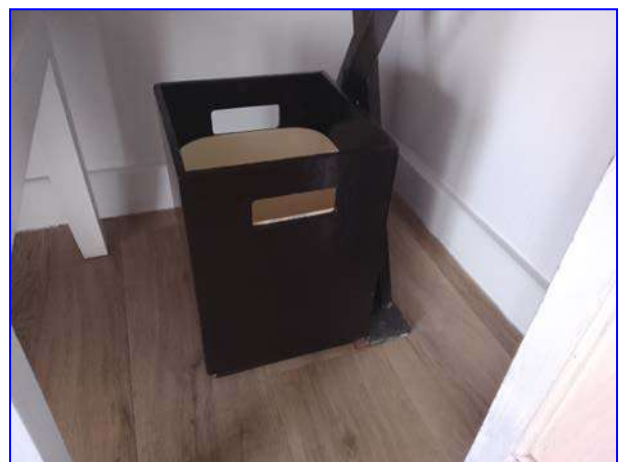
รูปที่ 2.10 ถังขยะภายในห้องพัก

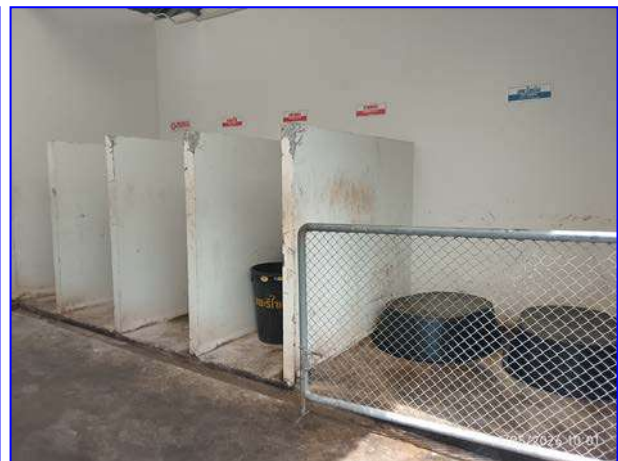
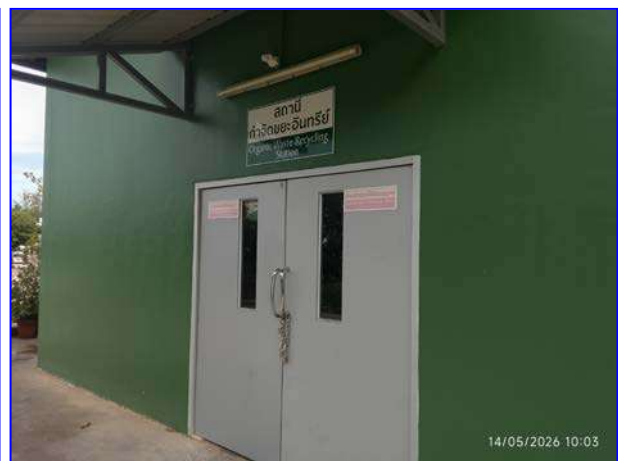
รูปที่ 2.12 ห้องพักขยะรวม

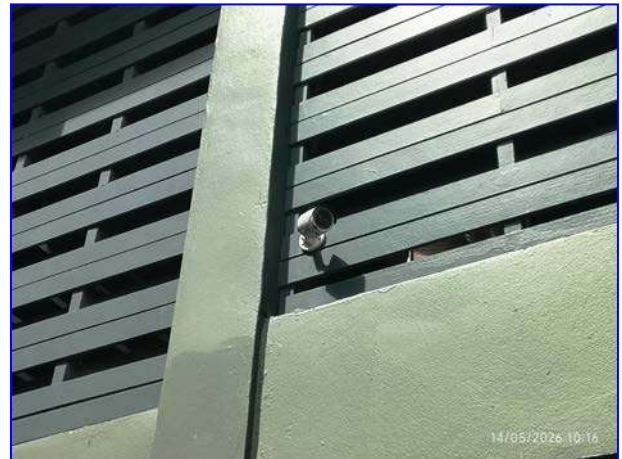
รูปที่ 2.13 ระบบกล้องโทรทัศน์วงจรปิด (CCTV)

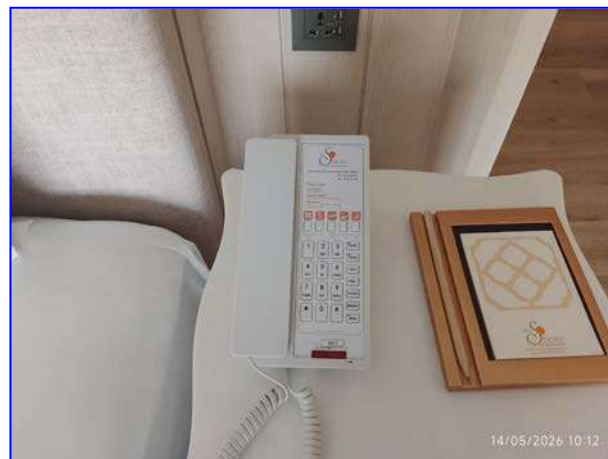
รูปที่ 2.14 โทรศัพท์ภายในห้องพัก

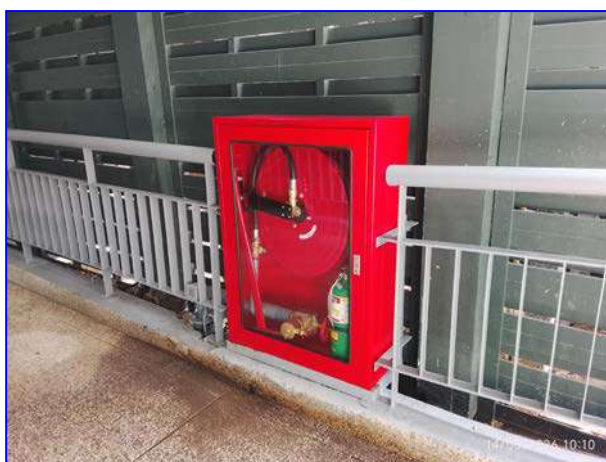
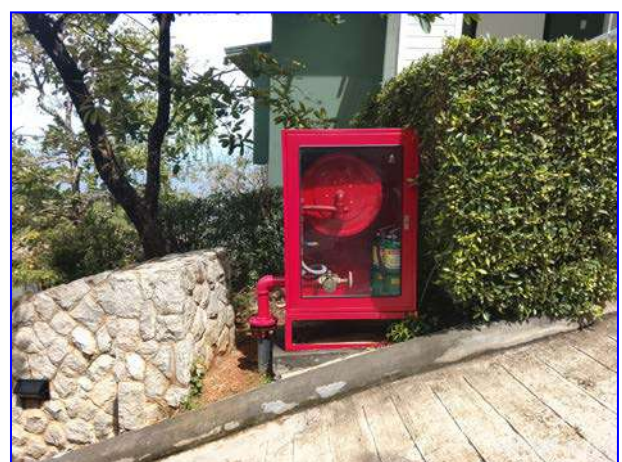
รูปที่ 2.15 ตู้เก็บสายฉีดน้ำดับเพลิงและถังดับเพลิง

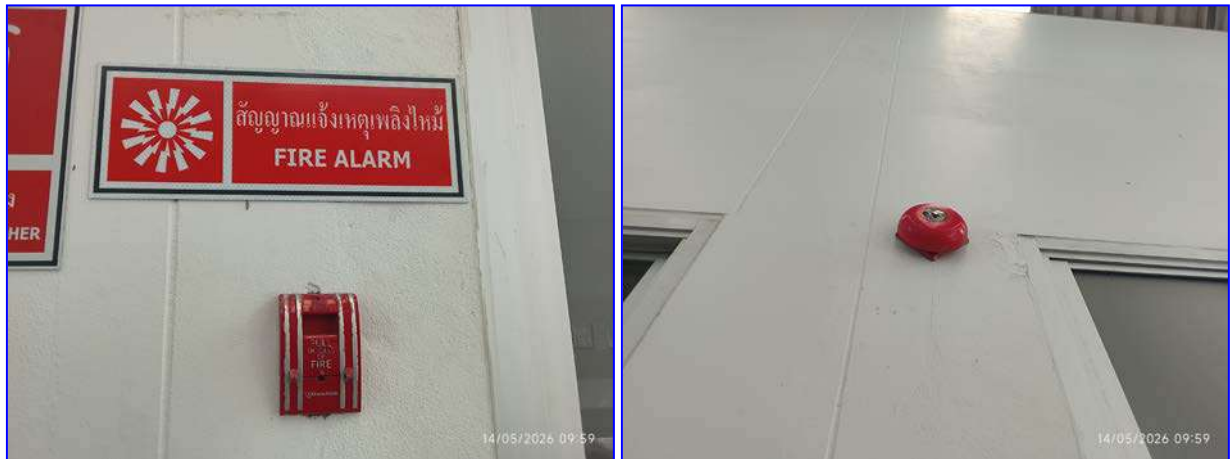
รูปที่ 2.16 สัญญาณแจ้งเหตุเพลิงไหม้

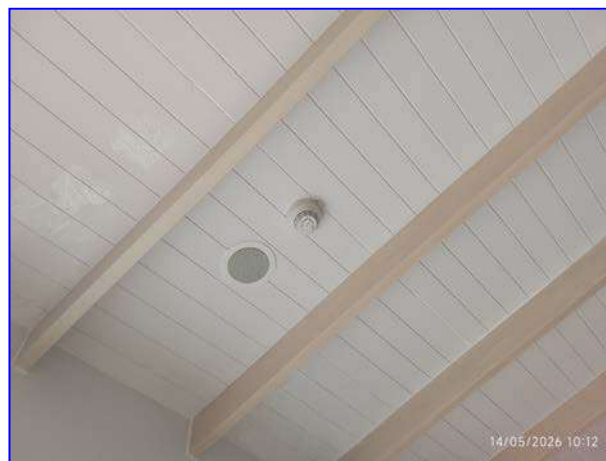
รูปที่ 2.17 ระบบตรวจจับควัน (Smoke Detector)

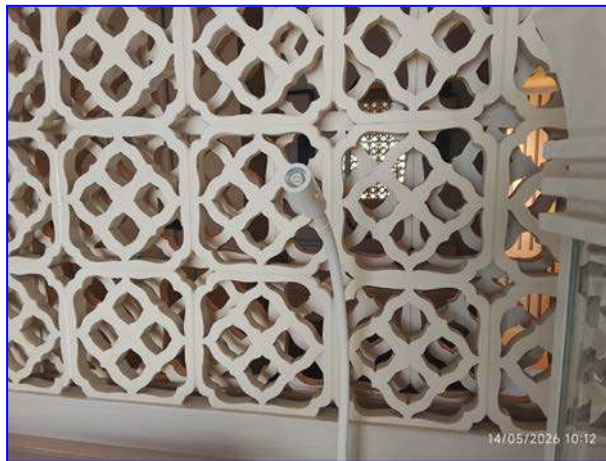
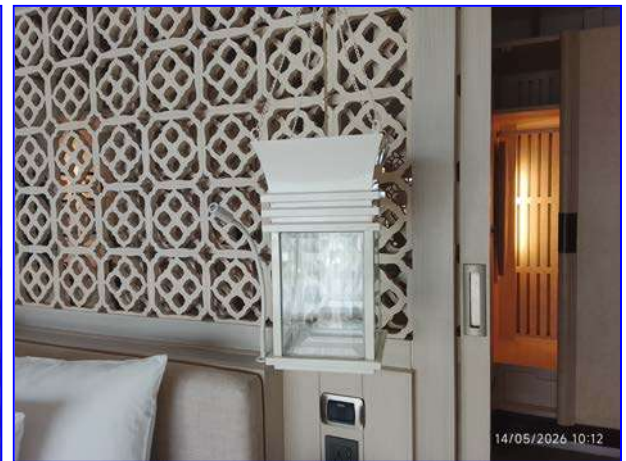
รูปที่ 2.23 หลอดประหยัดไฟชนิด LED

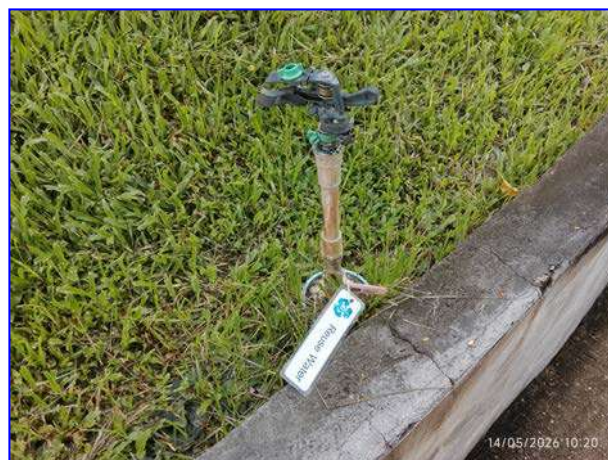
รูปที่ 2.24 ป้ายเตือนใช้น้ำรียูล

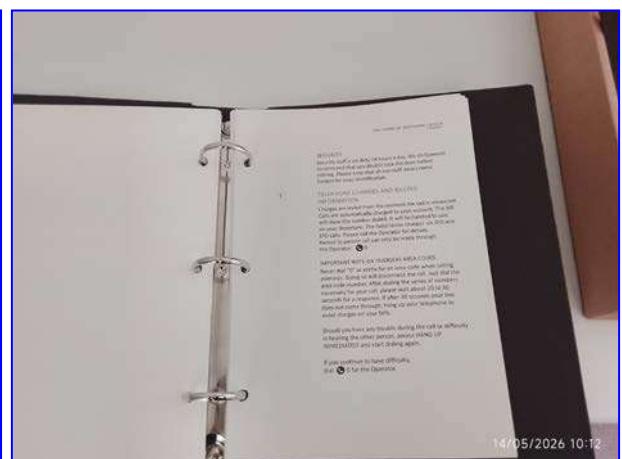
รูปที่ 2.27 ป้ายเผยแพร่ความรู้ เรื่อง ขั้นตอนการปฏิบัติกรณีเกิดเหตุสึนามิ

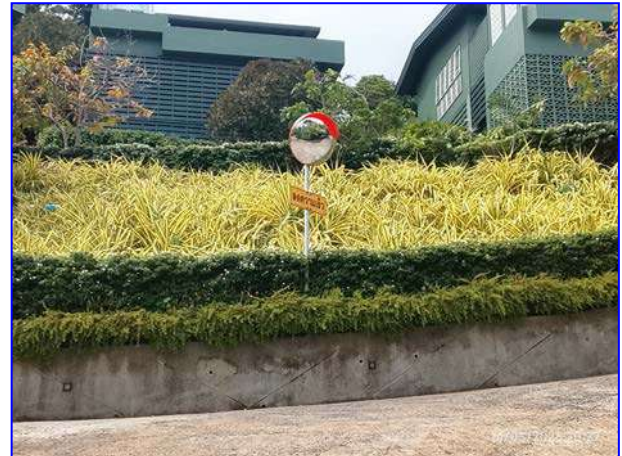
รูปที่ 2.28 กระจกโค้งจราจรบริเวณทางเข้า-ออกโครงการ

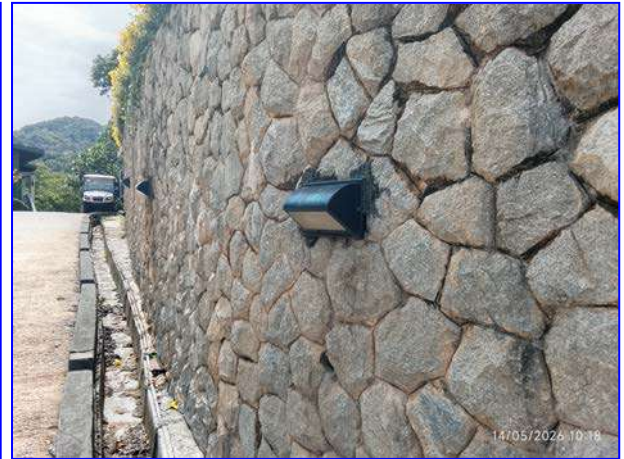
รูปที่ 2.31 ไฟส่องสว่างทาง

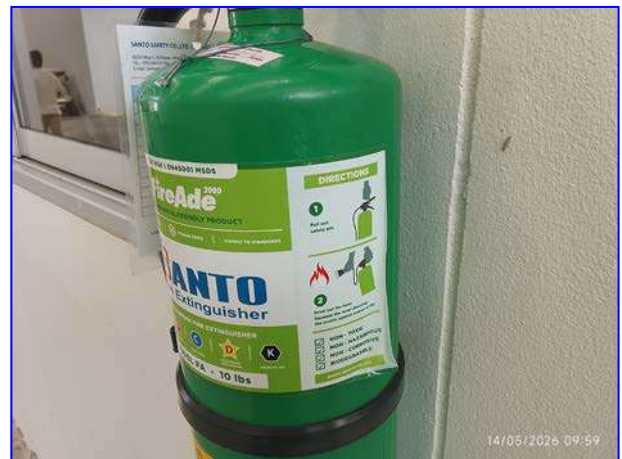
รูปที่ 2.37 ป้ายแสดงวิธีการใช้อุปกรณ์ดับเพลิง

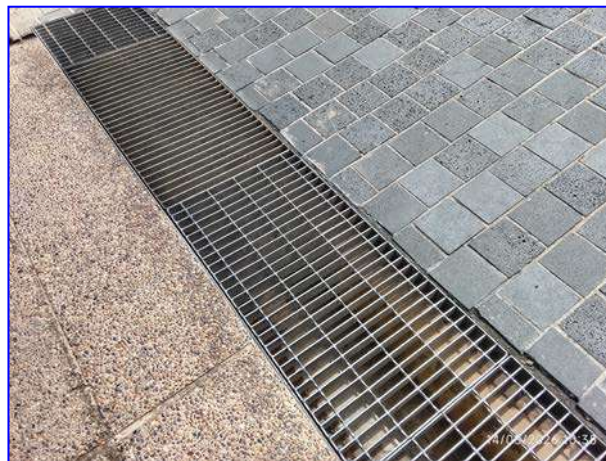
รูปที่ 2.38 ตะแกรงดักขยะ
