รายงานผลการปฏิบัติตามมาตรการป้องกันและแก้ไขผลกระทบสิ่งแวดล้อม  
และมาตรการติดตามตรวจสอบผลกระทบสิ่งแวดล้อม

โครงการโรงแรม เซเว่น ซีส์

ประจำเดือนมกราคม – มิถุนายน 2569

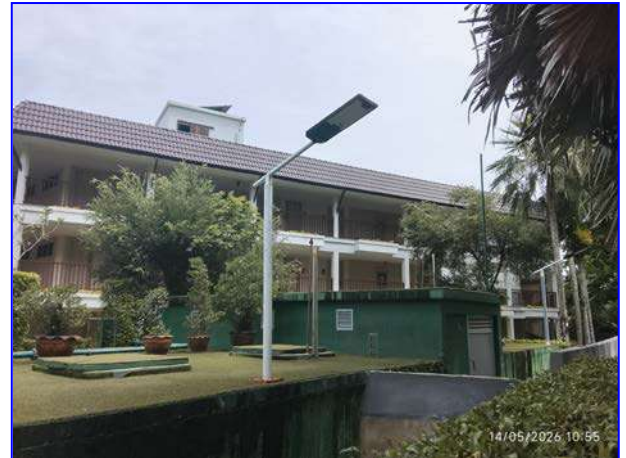
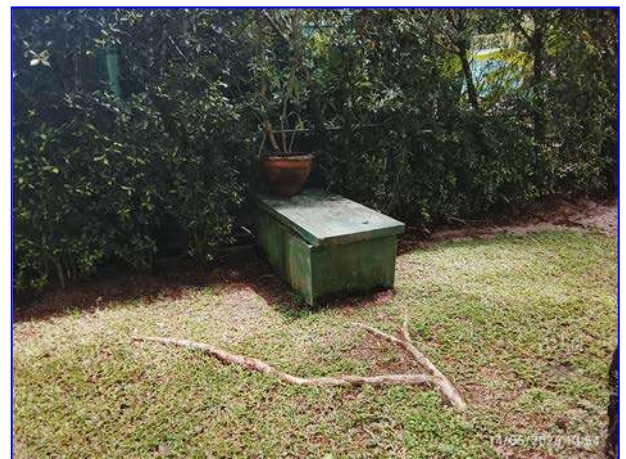
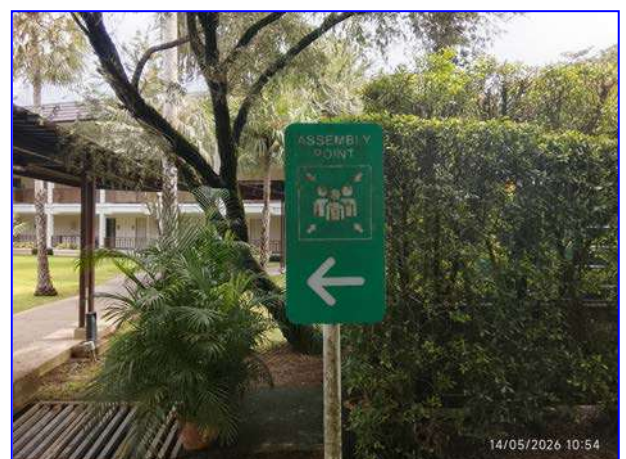
รูปที่ 2.1 พื้นที่สีเขียว

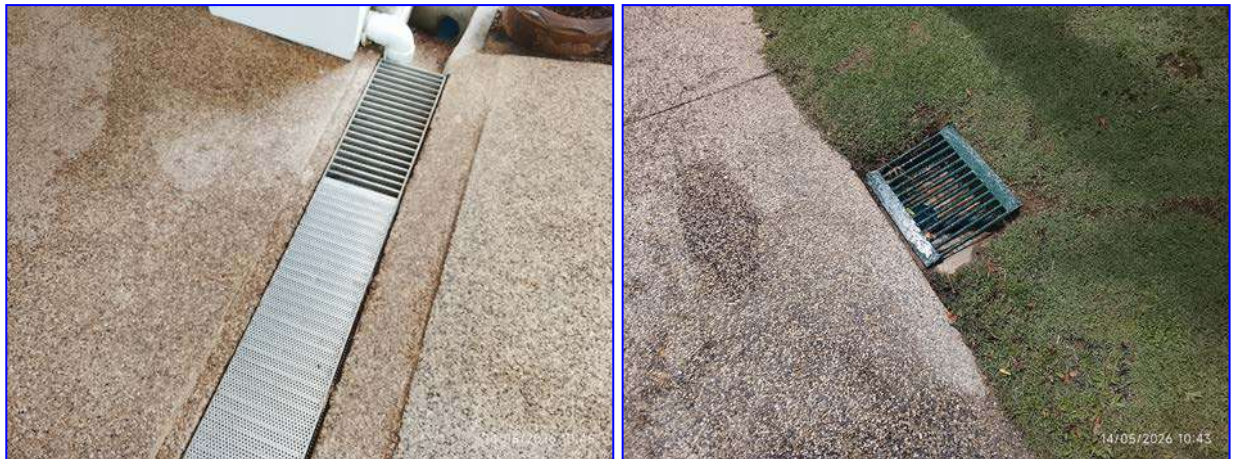
รูปที่ 2.2 รางระบายน้ำฝน

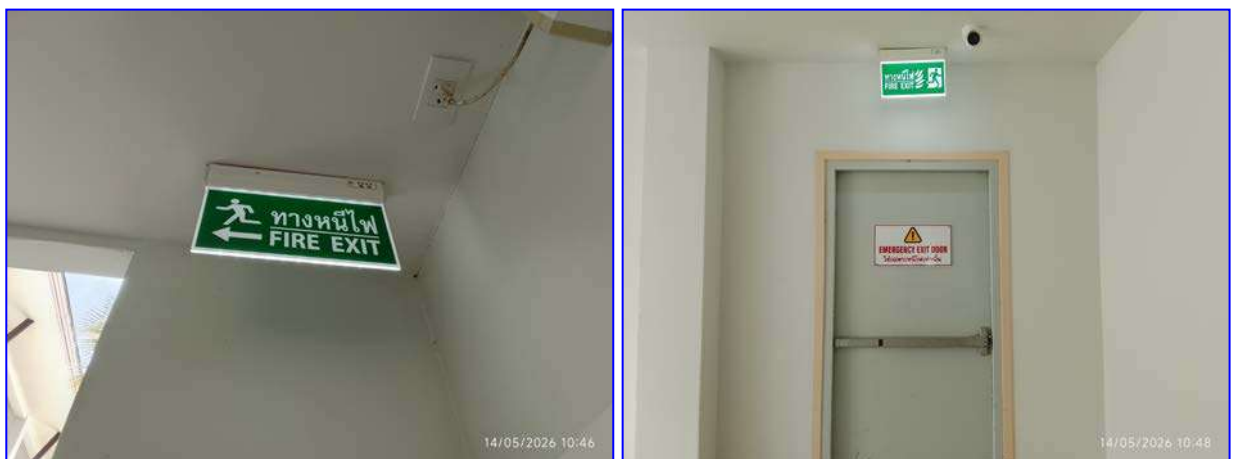
รูปที่ 2.3 ป้ายแสดงเส้นทางหนีไฟในอาคาร

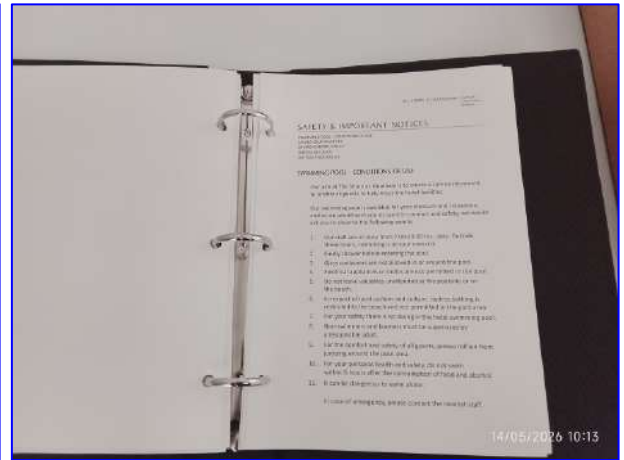
## รูปที่ 2.5 คู่มือ และป้ายเผยแพร่ให้ความรู้ด้านการปฏิบัติเมื่อเกิดภัยพิบัติ

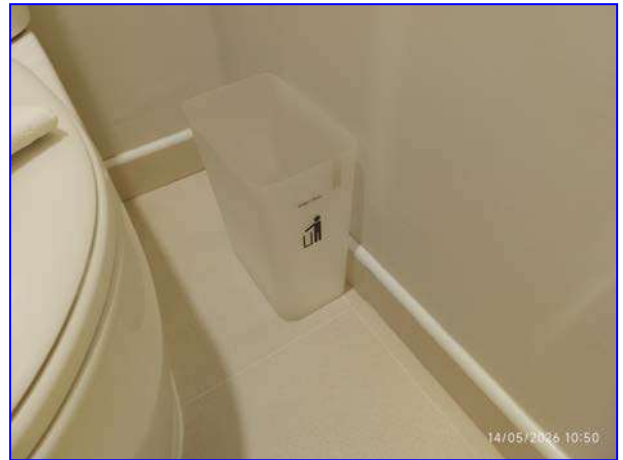
รูปที่ 2.15 ถังขยะในห้องพัก

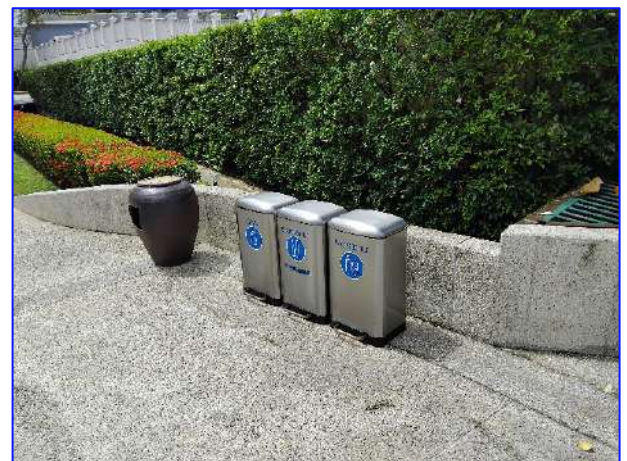
รูปที่ 2.16 ถังขยะบริเวณอาคารต่างๆ

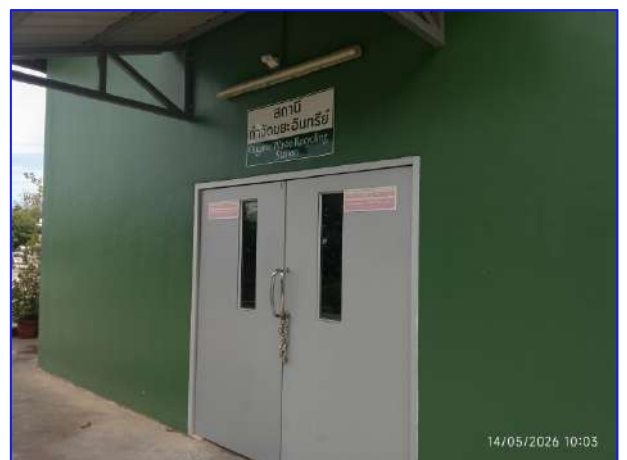
รูปที่ 2.17 ห้องพักขยะขยะเปียก

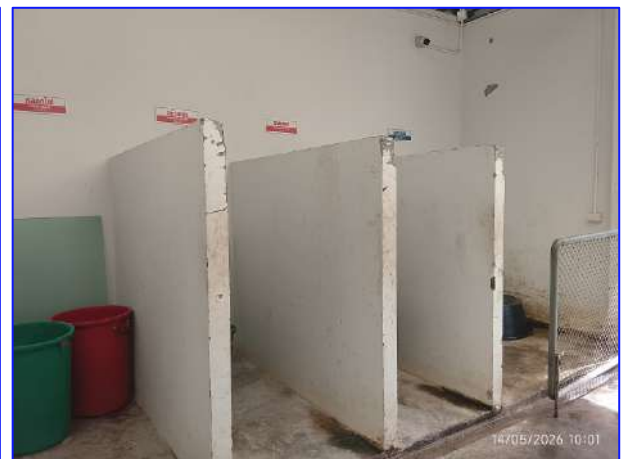
รูปที่ 2.19 ห้องพักขยะอันตราย

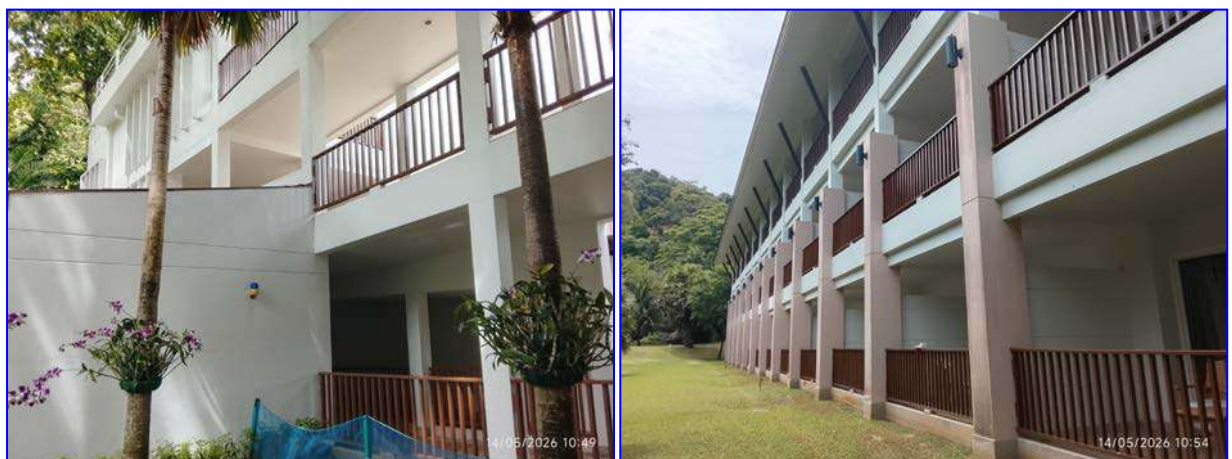
รูปที่ 2.23 ใช้สื่อประชาสัมพันธ์อาคาร

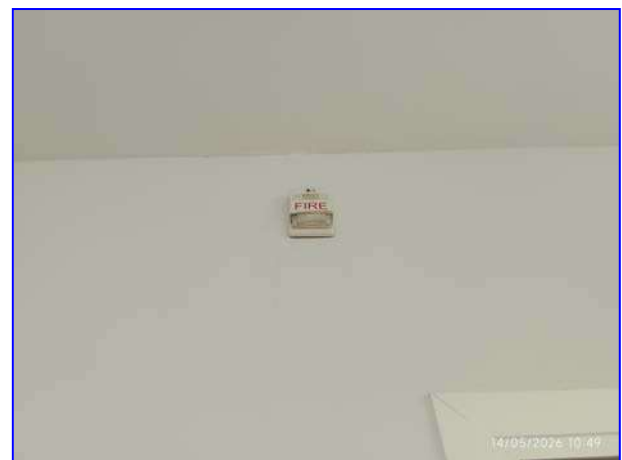
รูปที่ 2.26 สัญญาณแจ้งเตือนเหตุเพลิงไหม้

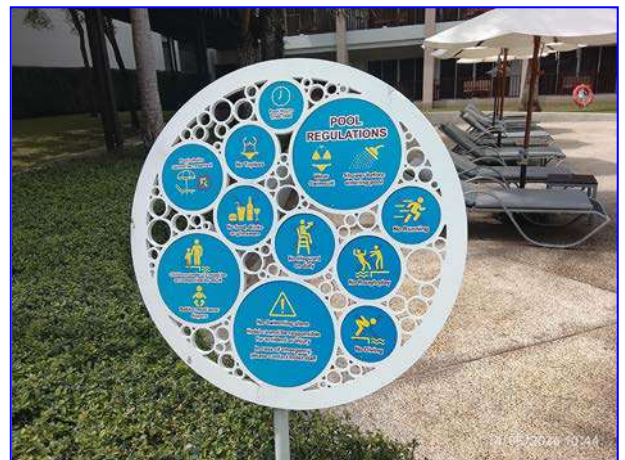
รูปที่ 2.35 ป้ายแสดงกฎระเบียบสระว่ายน้ำ และห่วงยางช่วยชีวิตบริเวณสระว่ายน้ำ

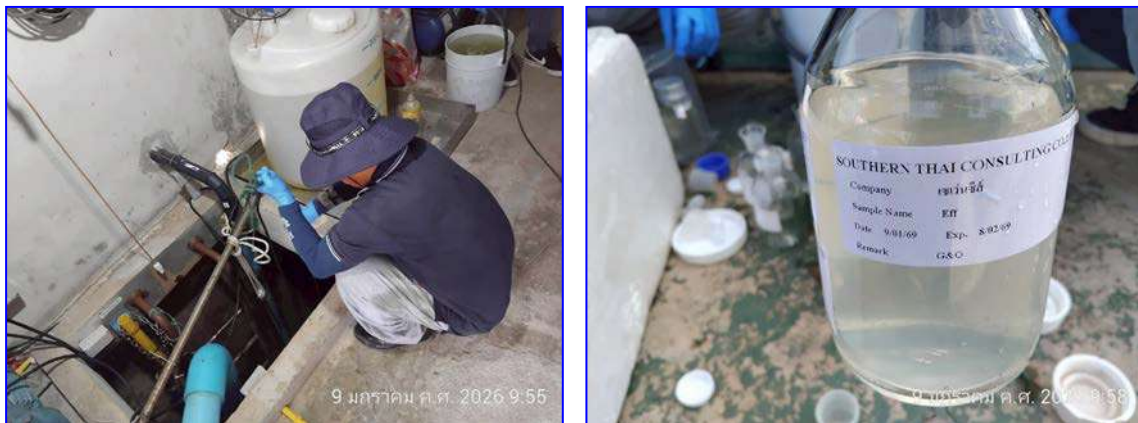
รูปที่ 3.1 การเก็บตัวอย่างน้ำหลังผ่านการบำบัด (Effluent)
