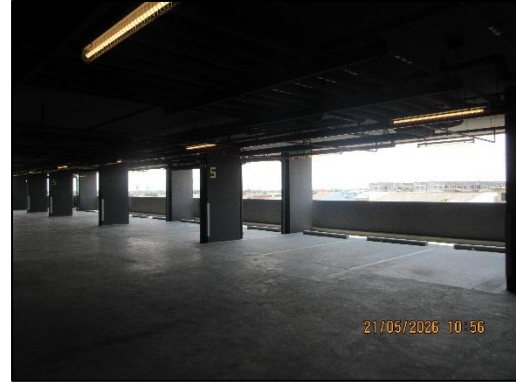
รูปที่ 6 ยังไม่มีการปลูกต้นไม้ที่บริเวณชั้นจอดรถ
