ภาพถ่ายผลการปฏิบัติตามมาตรการป้องกันและแก้ไขผลกระทบสิ่งแวดล้อม และมาตรการติดตามตรวจสอบคุณภาพสิ่งแวดล้อม  
โครงการ เอ สเปซ เมกา 2 (ระยะดำเนินการ)  
ประจำเดือนมกราคม-มิถุนายน 2569

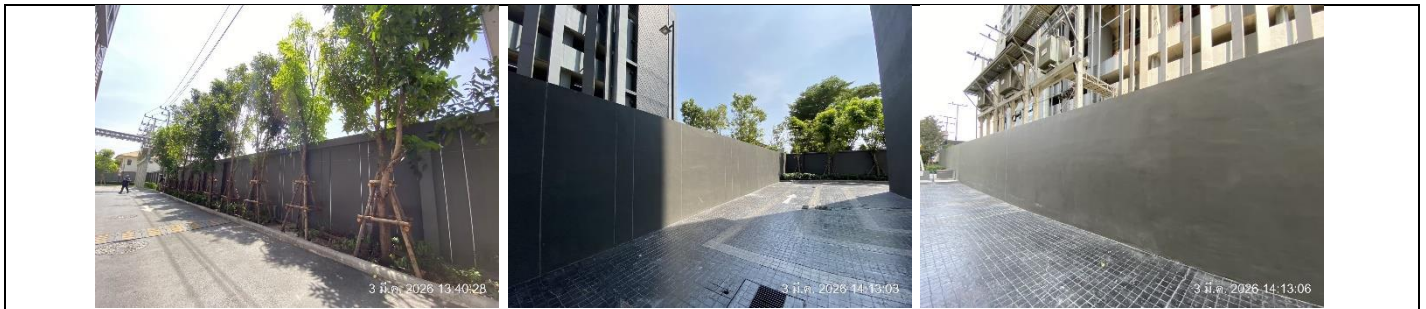
รูปที่ ๗.1 รั้วรอบพื้นที่โครงการ

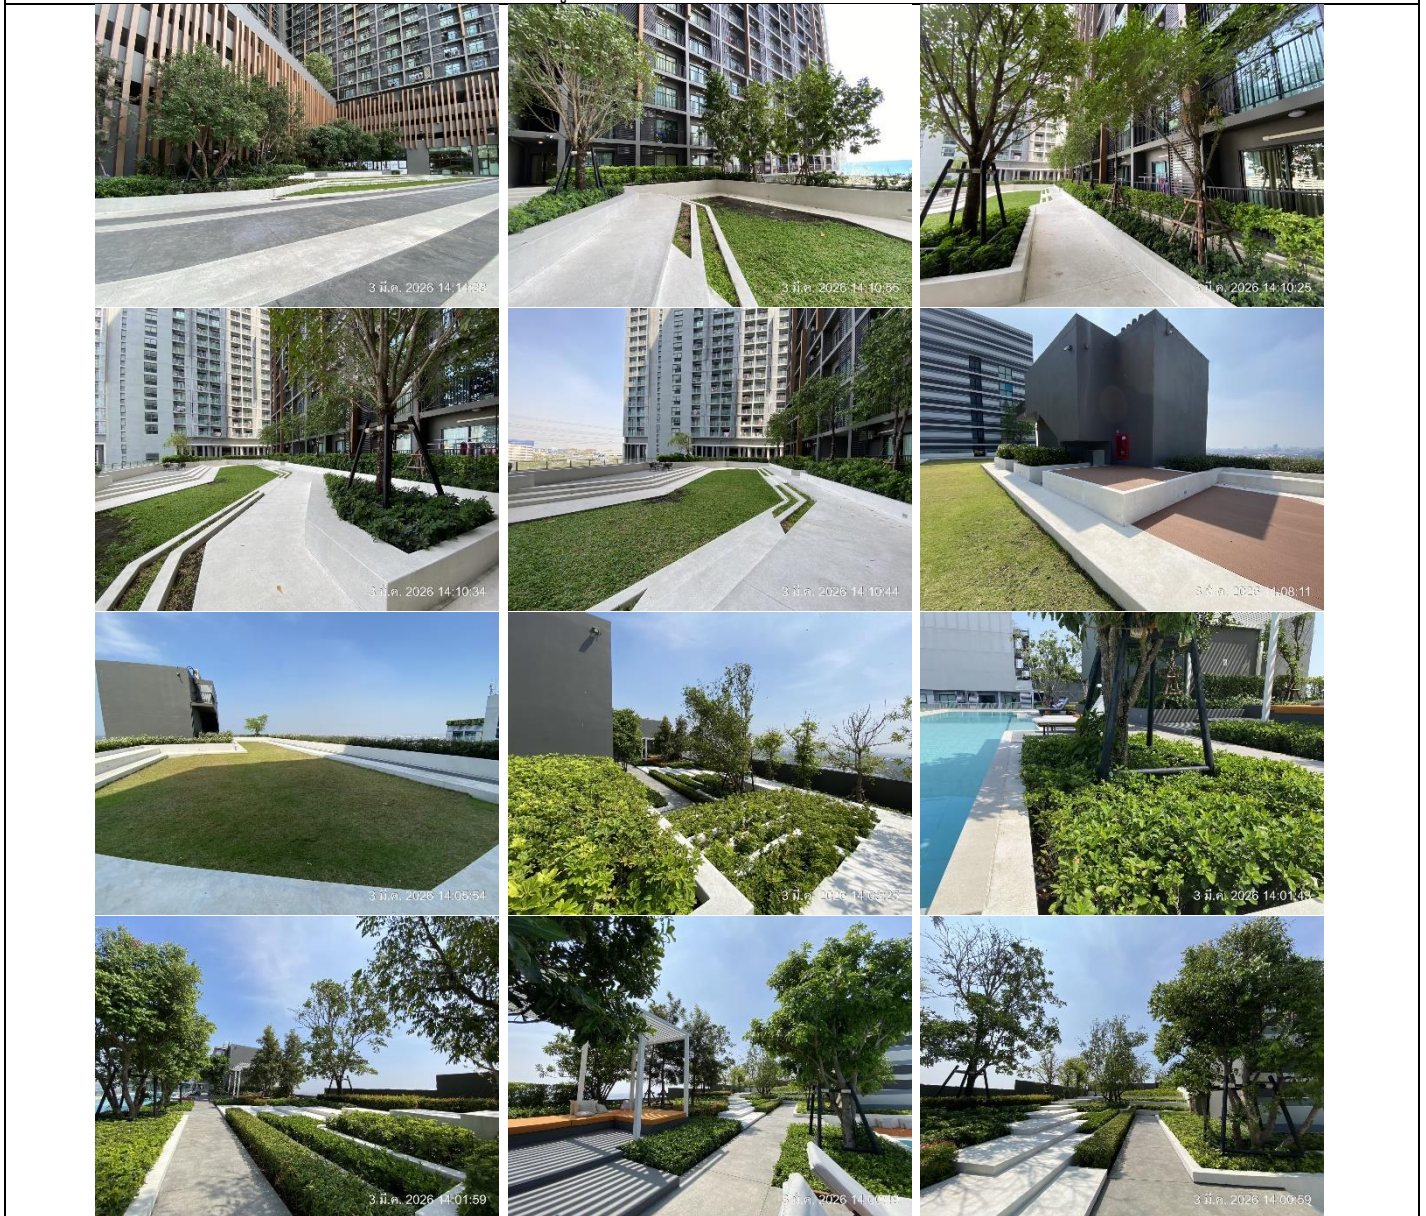
รูปที่ ๗.2 พื้นที่สีเขียวมีการปลูกไม้ยืนต้น ไม้พุ่ม ไม้คลุมดินภายในโครงการ

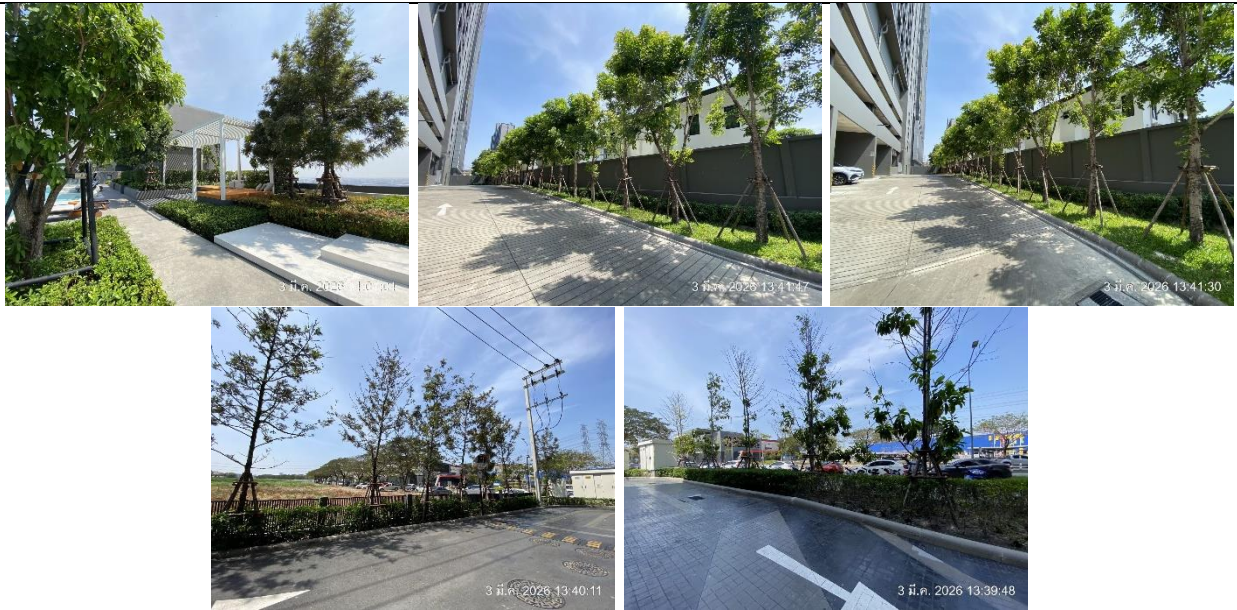
รูปที่ ผ7.2 พื้นที่สีเขียวมีการปลูกไม้ยืนต้น ไม้พุ่ม ไม้คลุมดินภายในโครงการ (ต่อ)

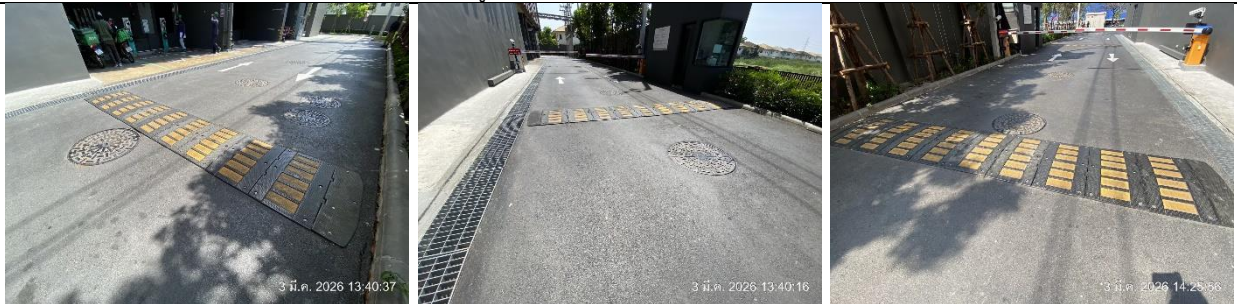
รูปที่ ผ7.4 สันนูนชะลอความเร็ว

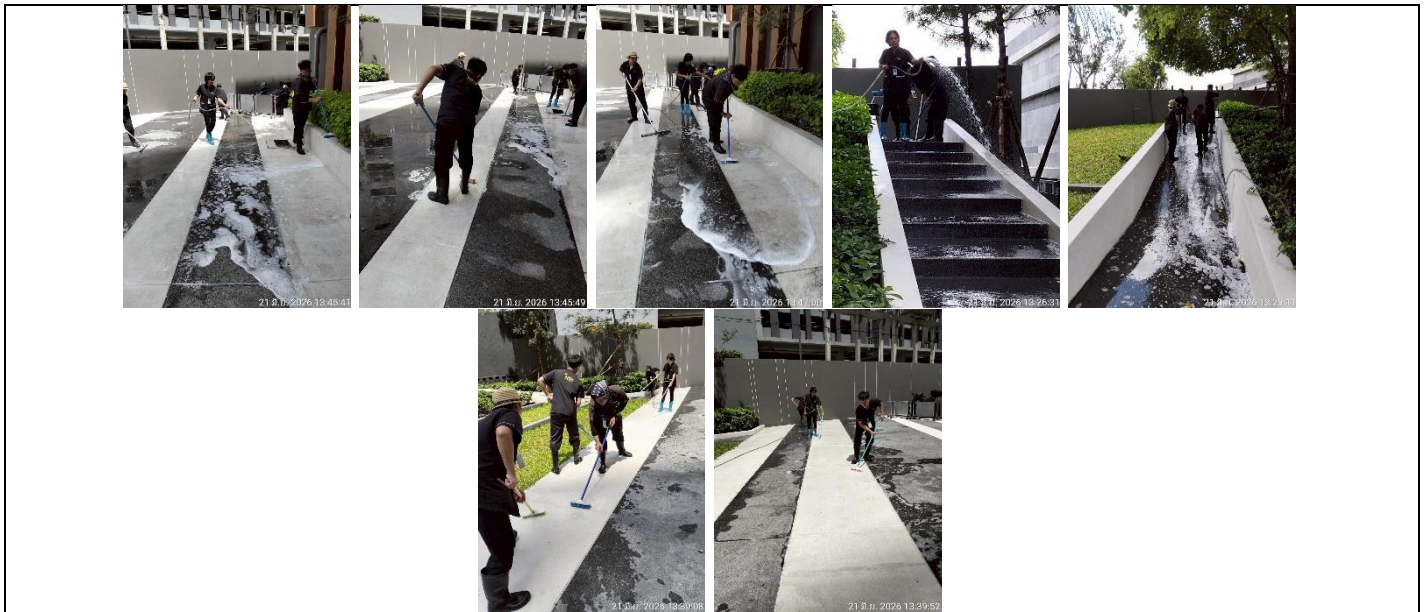
รูปที่ ผ7.5 เจ้าหน้าที่ทำความสะอาดถนนภายในโครงการ

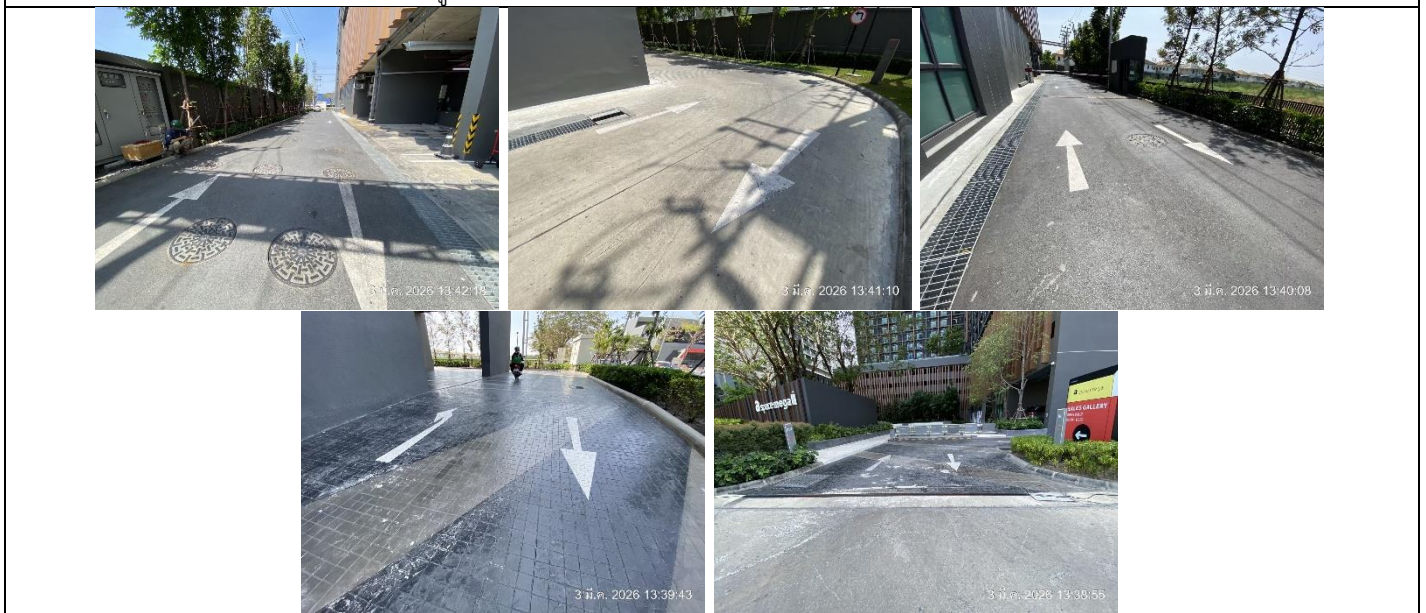
รูปที่ ผ7.6 ป้ายสัญลักษณ์จราจรบนพื้นทาง

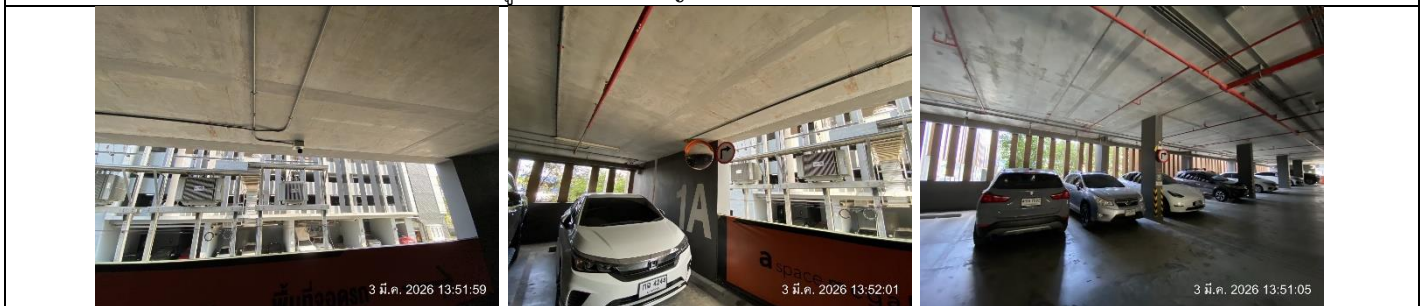
รูปที่ ผ7.7 ระบายอากาศแบบธรรมชาติ บริเวณที่จอดรถภายในอาคาร

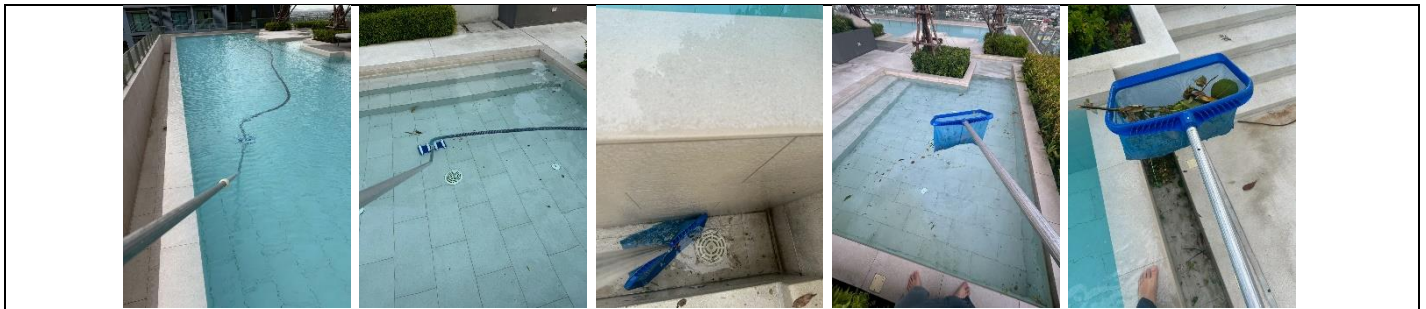
รูปที่ ผ7.24 การดูดตะกอน ล้างตะไคร่ และตักเศษผง ในสระว่ายน้ำ

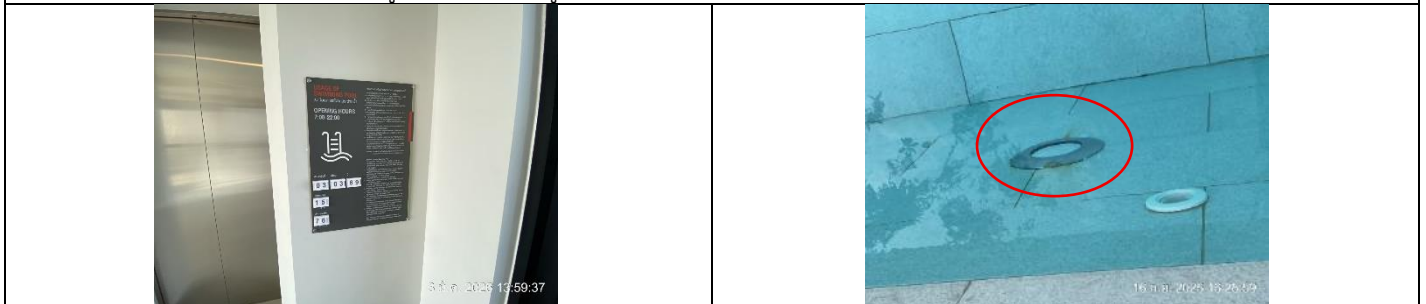
รูปที่ ผ7.25 ป้ายแสดงกฎข้อปฏิบัติสำหรับผู้ใช้สระว่ายน้ำ

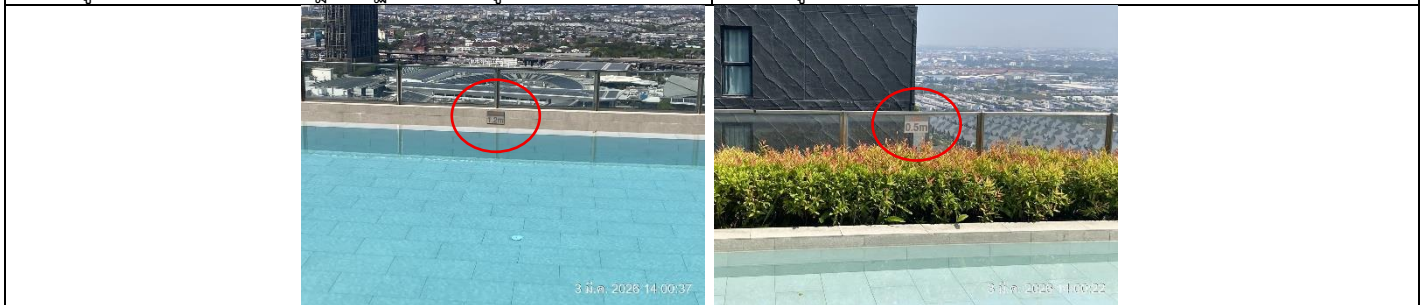
รูปที่ ผ7.27 ป้ายบอกระดับความลึก บริเวณสระว่ายน้ำ

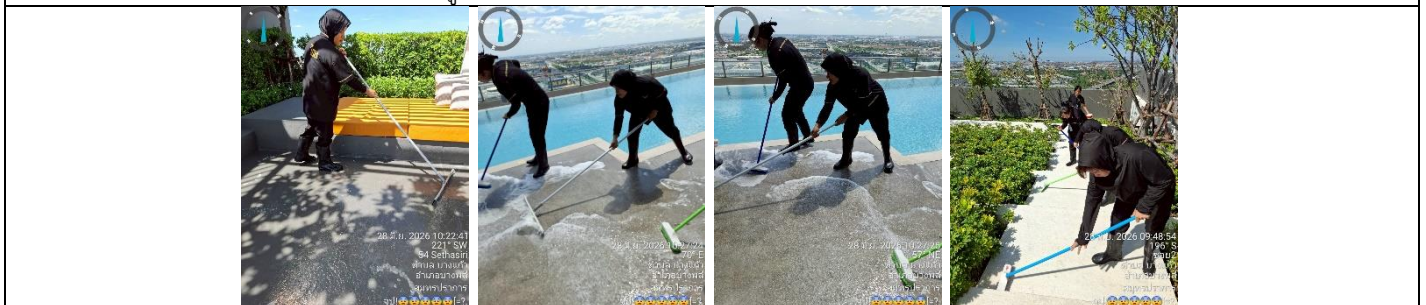
รูปที่ ผ7.28 พนักงานทำความสะอาดไม่ให้ขอบสระ และทางเดินขอบสระ

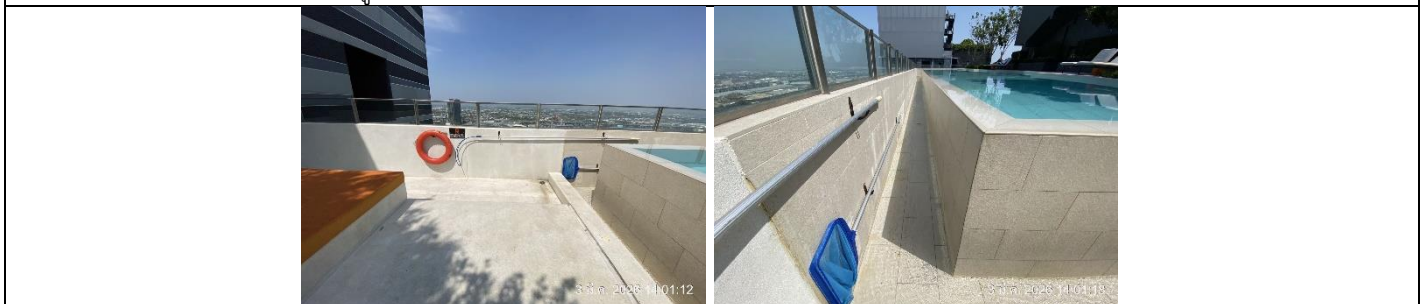
รูปที่ ผ7.29 อุปกรณ์ประจำสระว่ายน้ำ

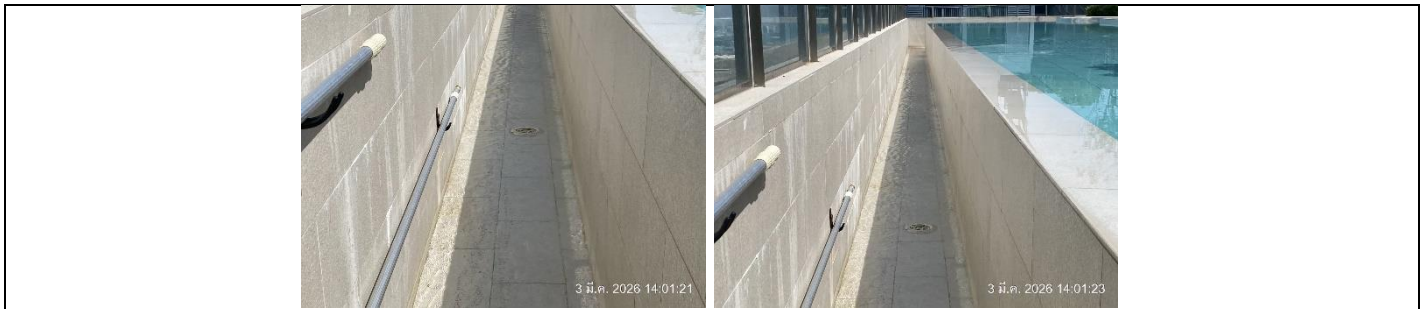
รูปที่ ผ7.30 ท่อระบายน้ำล้น บริเวณสระว่ายน้ำ

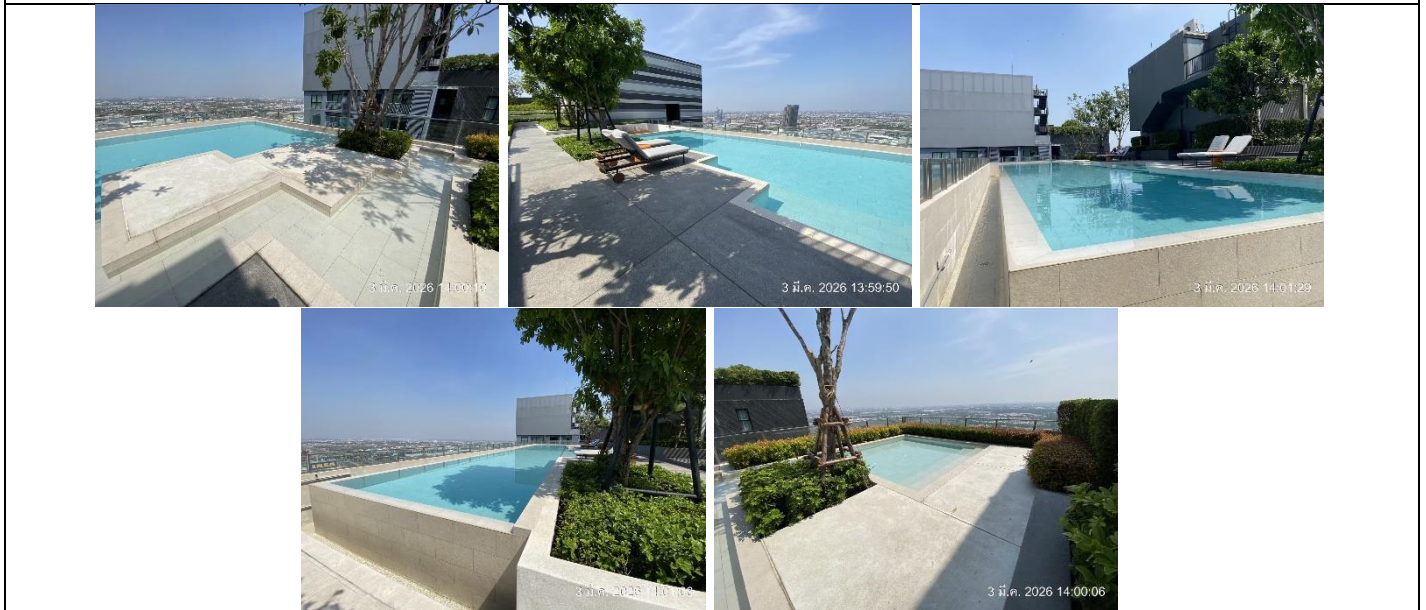
รูปที่ ผ7.31 บริเวณสระว่ายน้ำ

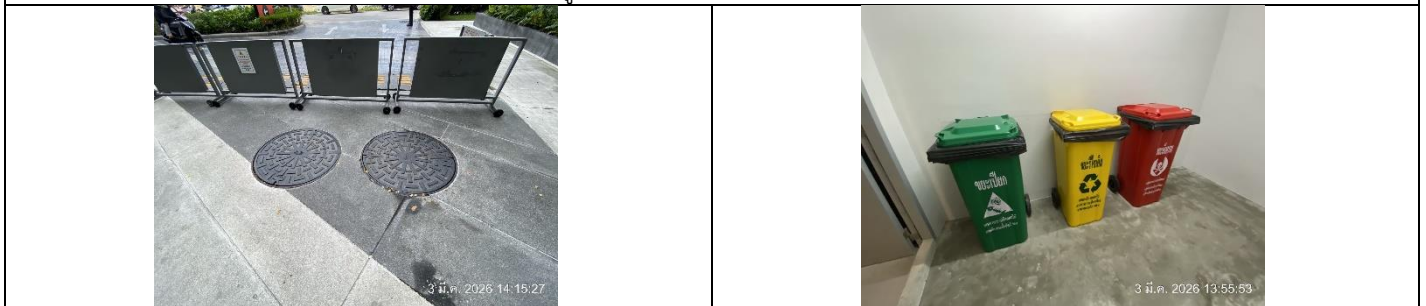
รูปที่ ผ7.32 บ่อหน่วงน้ำ

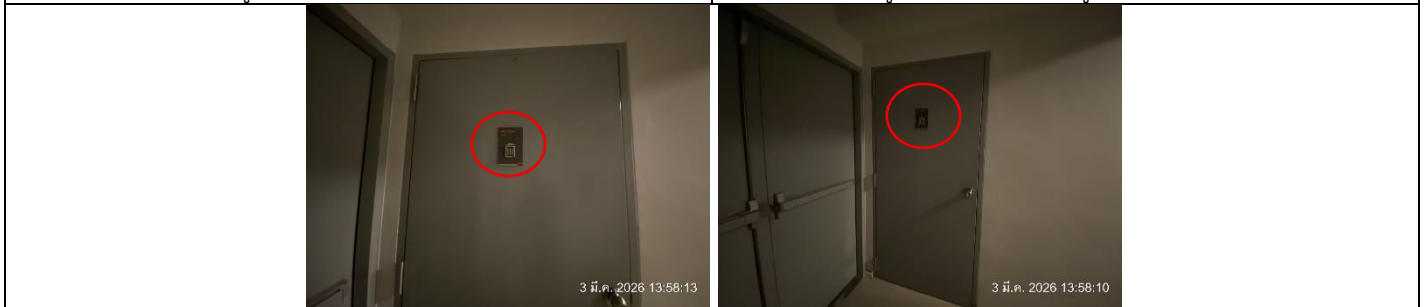
รูปที่ ผ7.34 ป้ายห้องพักมูลฝอยประจำชั้น

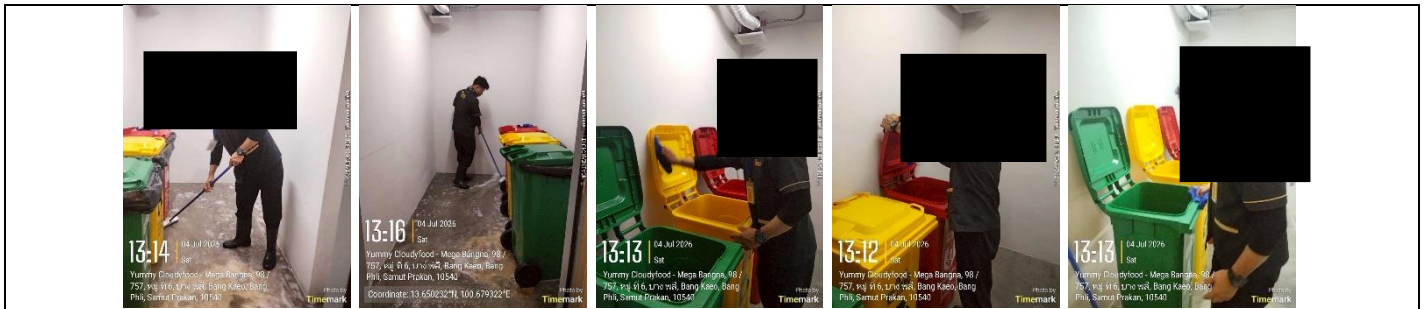
รูปที่ ฎ7.35 พนักงานทำความสะอาดกำจัดเก็บมูลฝอยจากห้องพักรวมมูลฝอยประจำชั้น

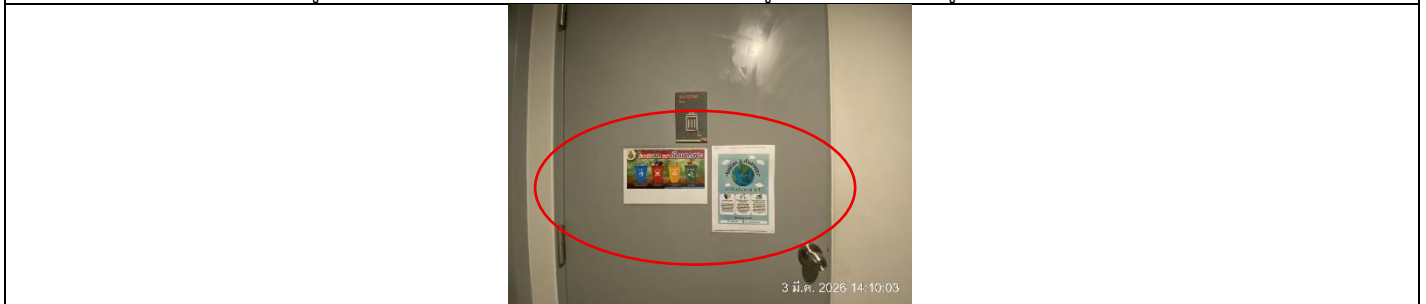
รูปที่ ฎ7.36 ป้ายคัดแยกมูลฝอยแต่ละประเภทให้ผู้พักอาศัย

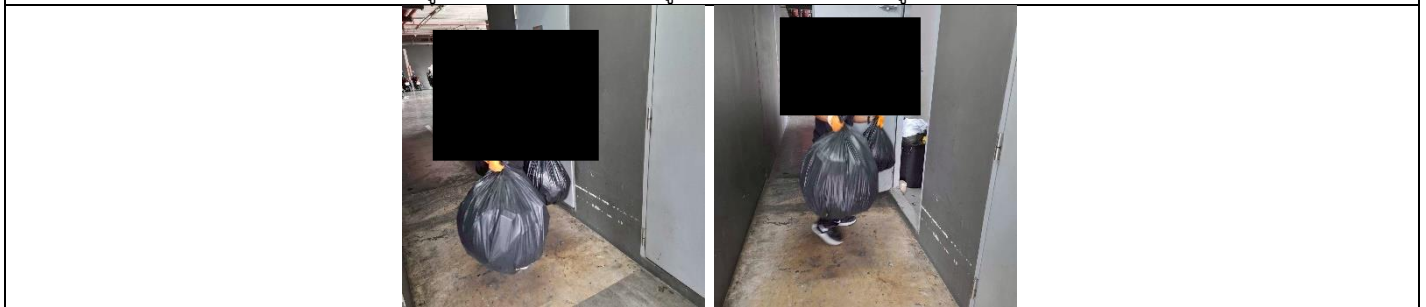
รูปที่ ฎ7.37 พนักงานรวบรวม และคอยตรวจสอบรอยรั่วของถุงบรรจุมูลฝอยทั้งก่อนและหลังการบรรจุมูลฝอย

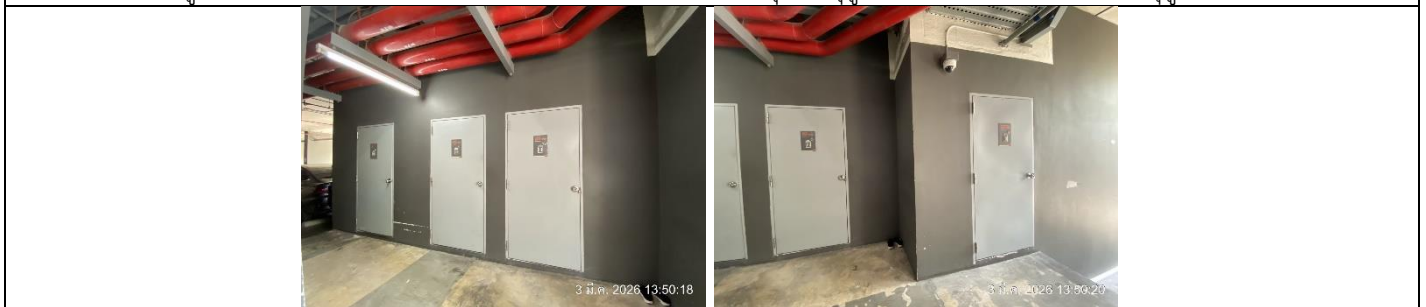
รูปที่ ฎ7.38 ห้องพักรวมมูลฝอยรวม

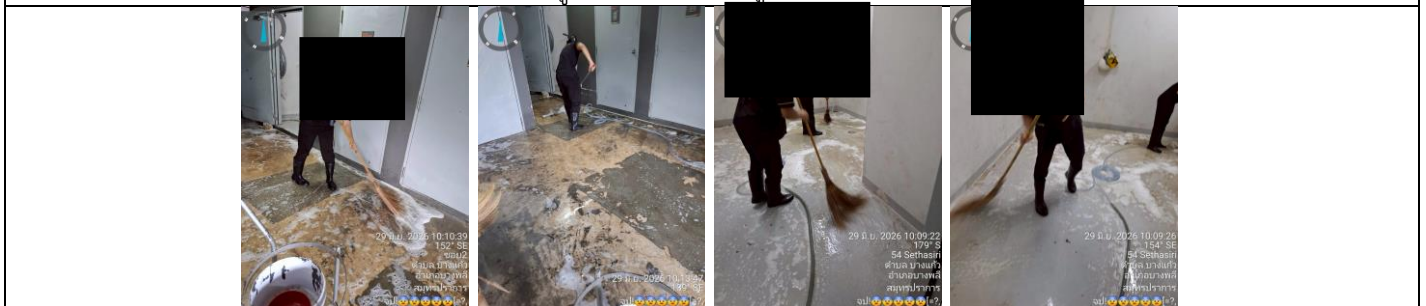
รูปที่ ฎ7.39 พนักงานทำความสะอาดอาคารพักรวมมูลฝอยรวม

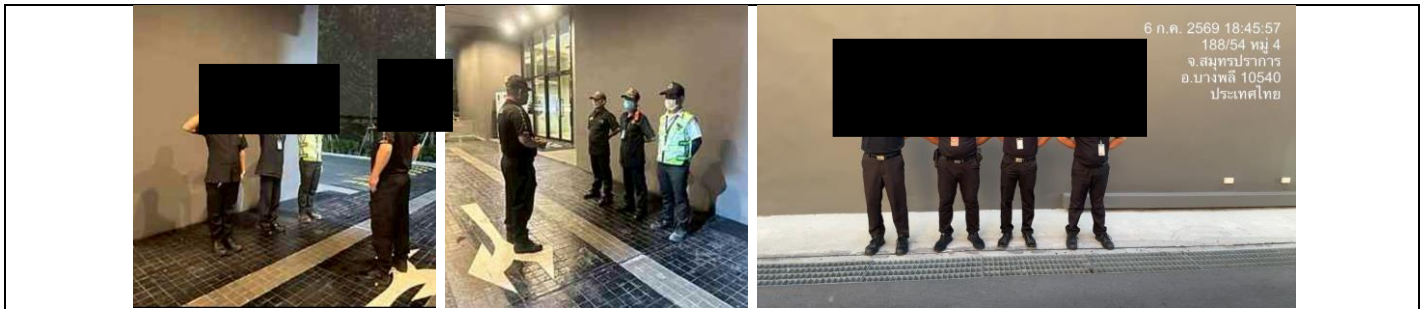
รูปที่ ผ7.40 พนักงานคอยอำนวยความสะดวกด้านการจราจร

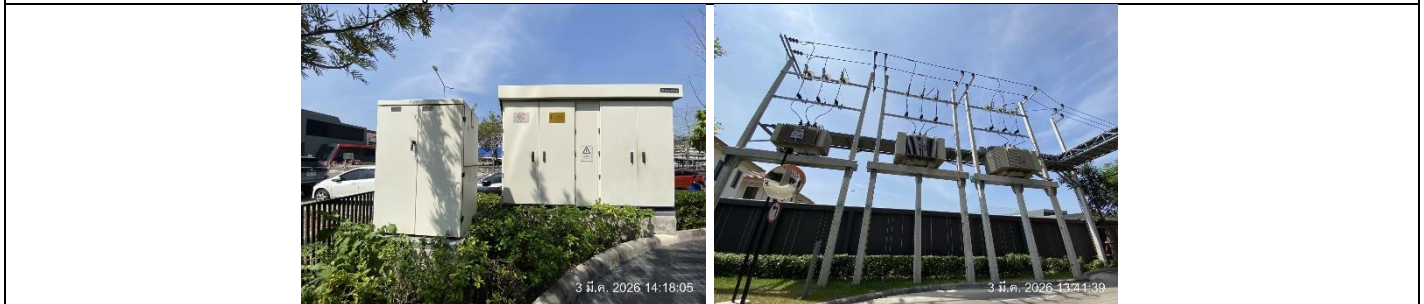
รูปที่ ผ7.41 หม้อแปลงไฟฟ้า

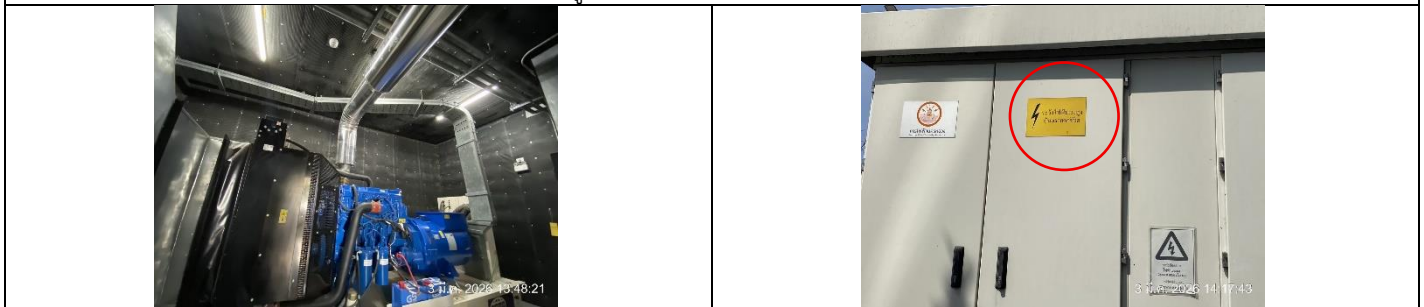
รูปที่ ผ7.42 เครื่องกำเนิดไฟฟ้า

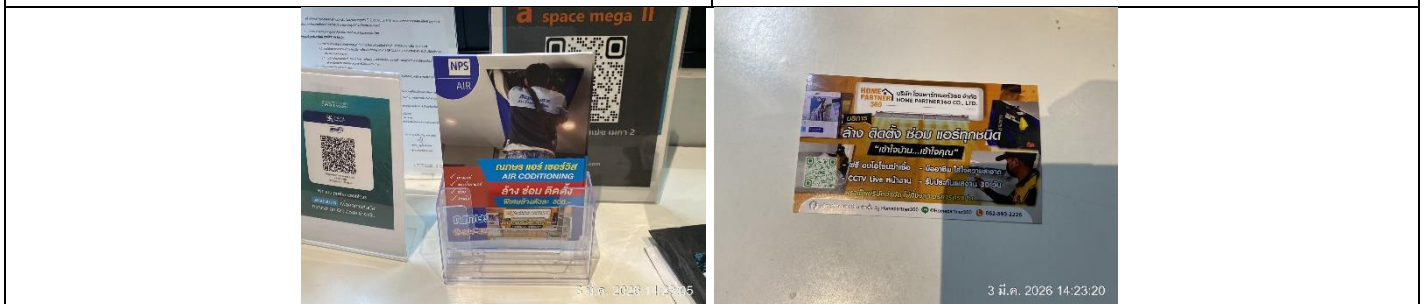
รูปที่ ผ7.44 แผ่นพับประชาสัมพันธ์ภายในพื้นที่โครงการให้ทำการล้างเครื่องปรับอากาศเป็นประจำสม่ำเสมอ  
พร้อมระบุเบอร์ติดต่อช่างซ่อม/ล้างเครื่องปรับอากาศ

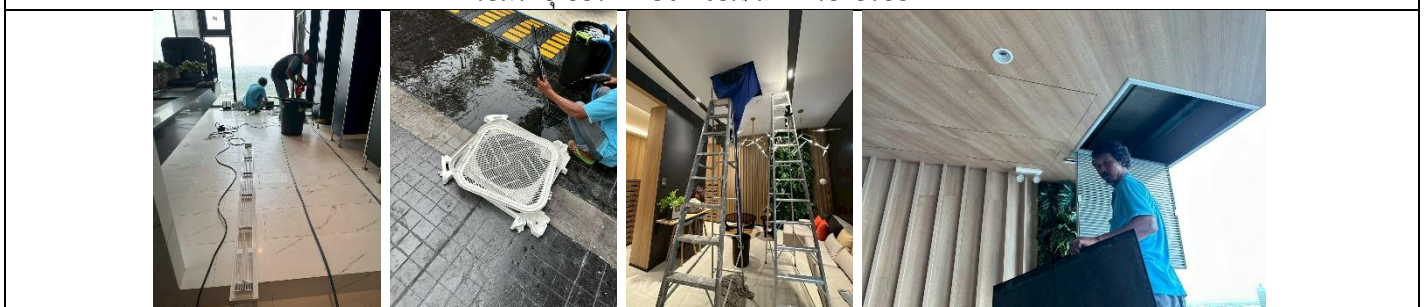
รูปที่ ผ7.45 ล้างเครื่องปรับอากาศ เมื่อเดือนธันวาคม 2568

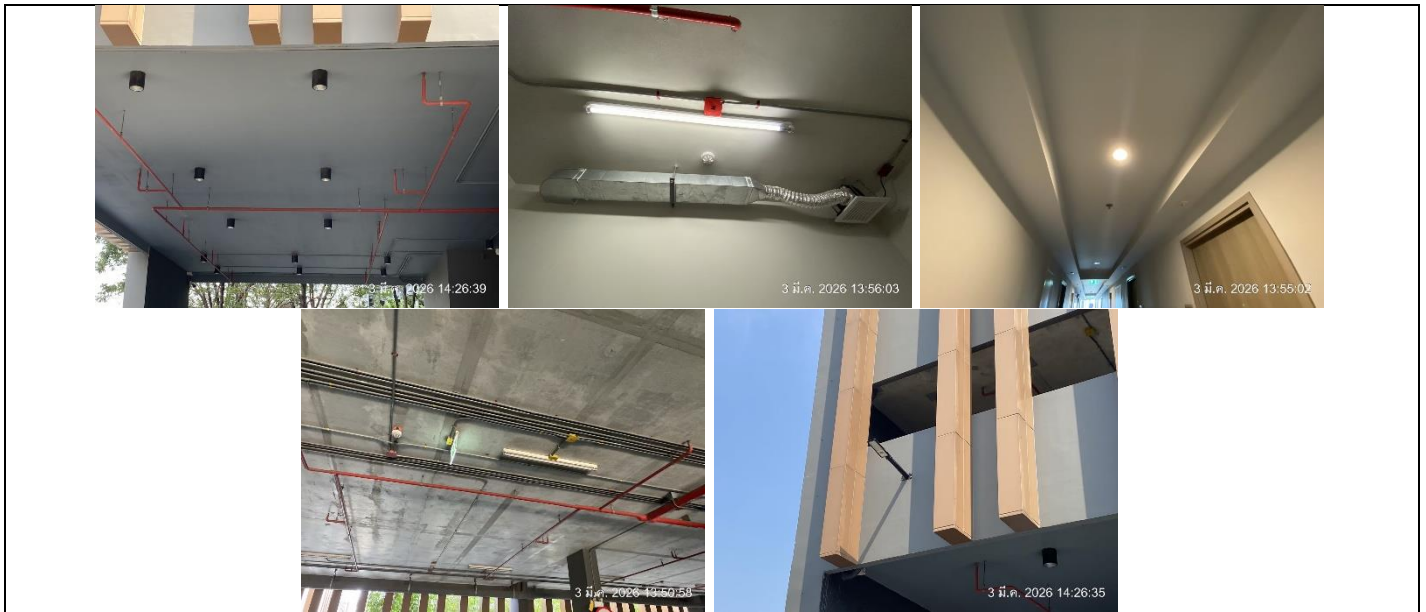
รูปที่ ผ7.67 ไฟฟ้าแสงสว่าง บริเวณทางเข้า - ออก บริเวณโดยรอบ และบริเวณภายในโครงการ

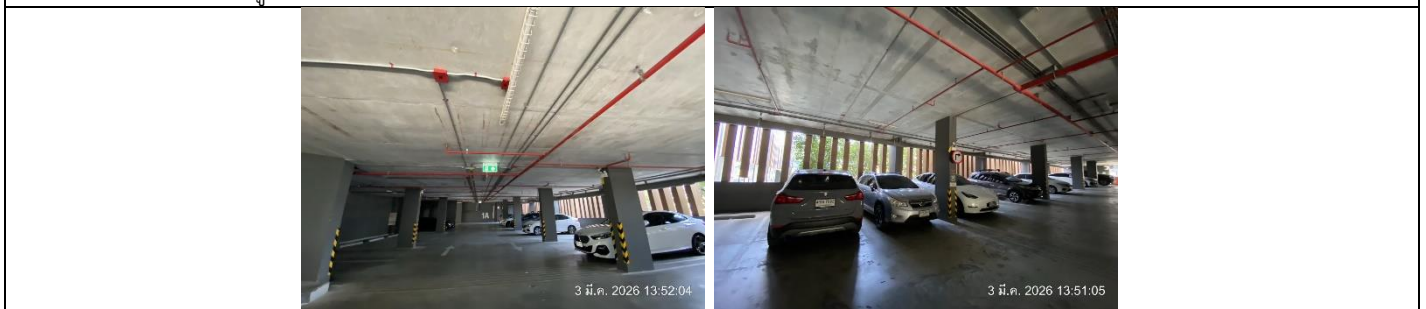
รูปที่ ผ7.68 ที่จอดรถ

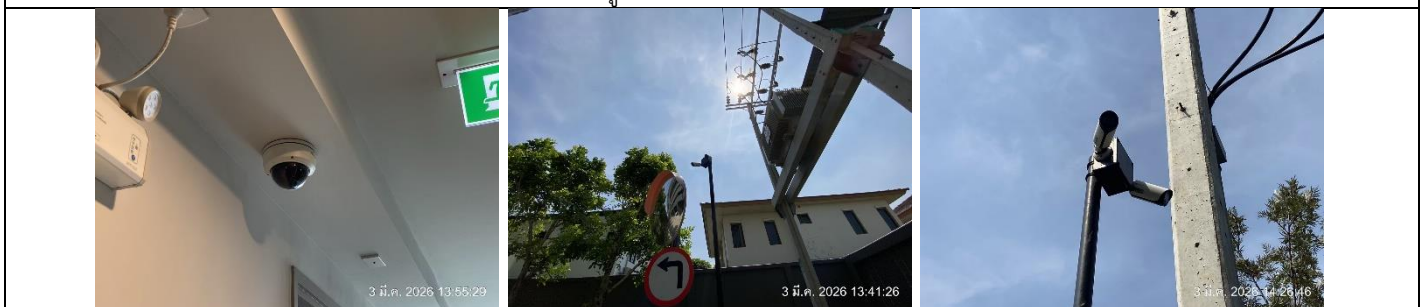
รูปที่ ผ7.69 กล้องวงจรปิด (CCTV System)

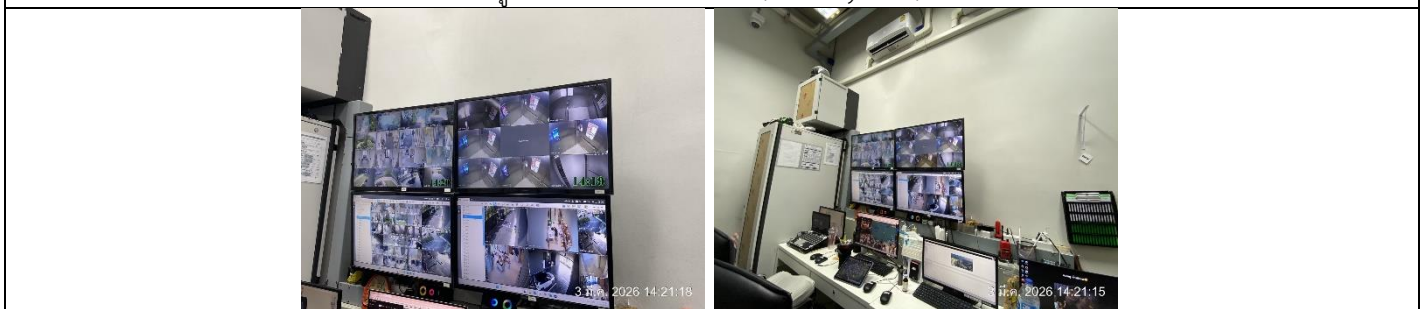
รูปที่ ผ7.70 ระบบโทรทัศน์วงจรปิด (CCTV System)

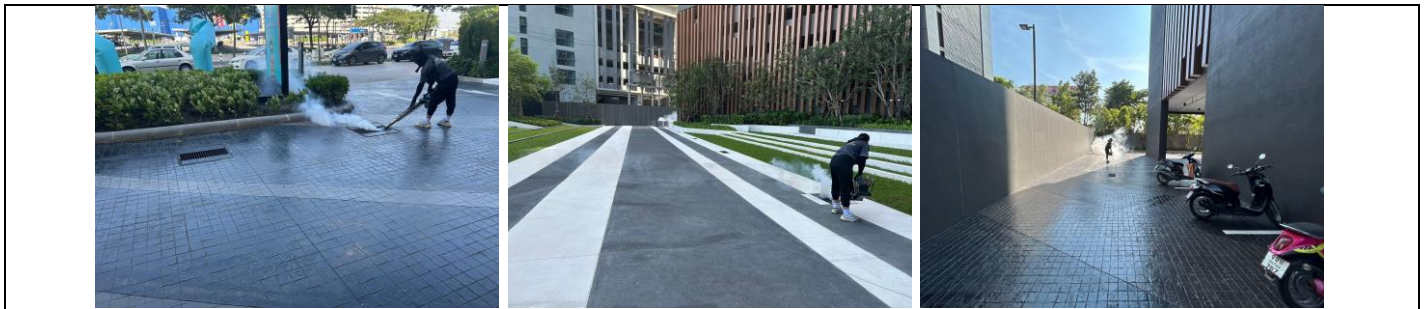
รูปที่ ผ7.71 ทำลายแหล่งเพาะพันธุ์สัตว์พาหะนำโรค

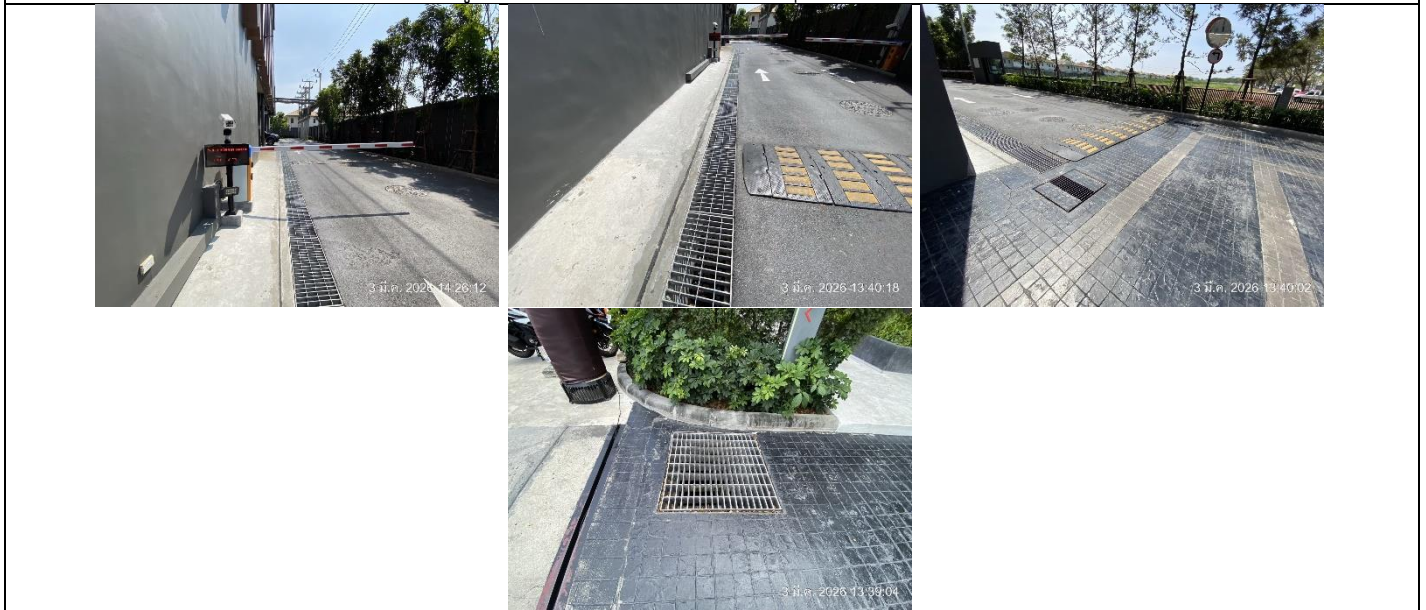
รูปที่ ผ7.72 ตะแกรงครอบคลุมรูท่อระบายน้ำ

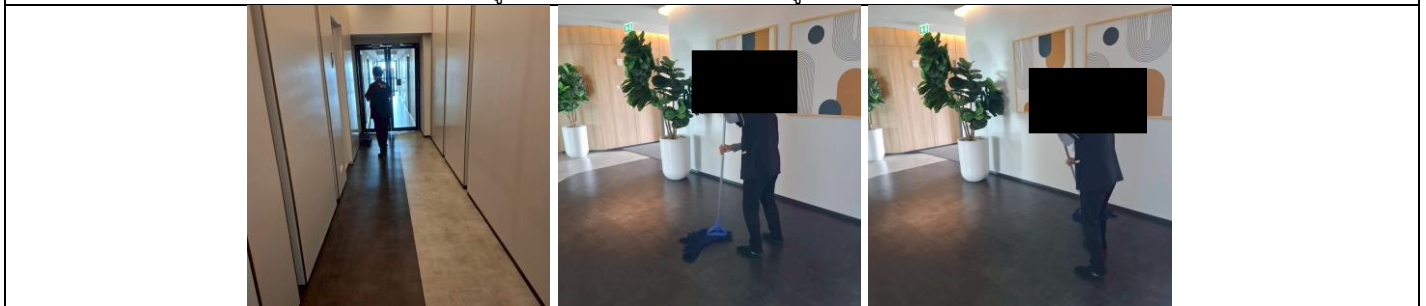
รูปที่ ผ7.73 พนักงานคอยดูแลรักษาความสะอาด ภายในอาคาร

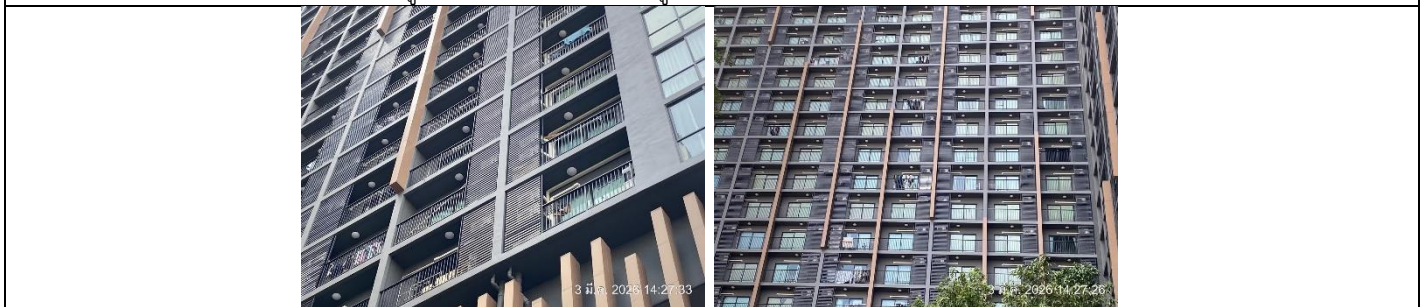
รูปที่ ผ7.74 ราวกันตก บริเวณระเบียงสำหรับแต่ละห้องพัก

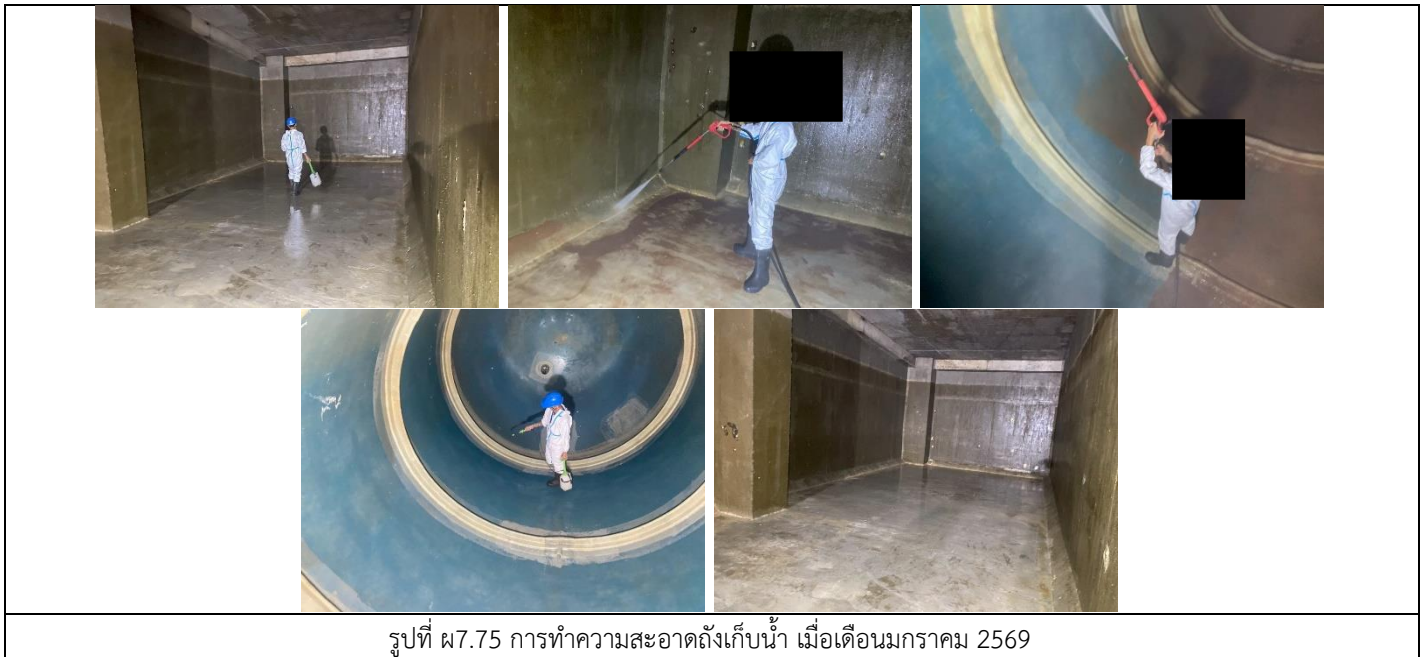
รูปที่ ผ7.75 การทำความสะอาดถังเก็บน้ำ เมื่อเดือนมกราคม 2569
