รายงานผลการปฏิบัติตามมาตรการป้องกันและแก้ไขผลกระทบสิ่งแวดล้อม  
และมาตรการติดตามตรวจสอบผลกระทบสิ่งแวดล้อม

โครงการ โรงแรม โฮมา เชียงทะเล

(ชื่อเดิม) โครงการโรงแรม ออ-มา บางเทา (Ho-Ma Bangtao)

ประจำเดือนมกราคม-มิถุนายน 2569

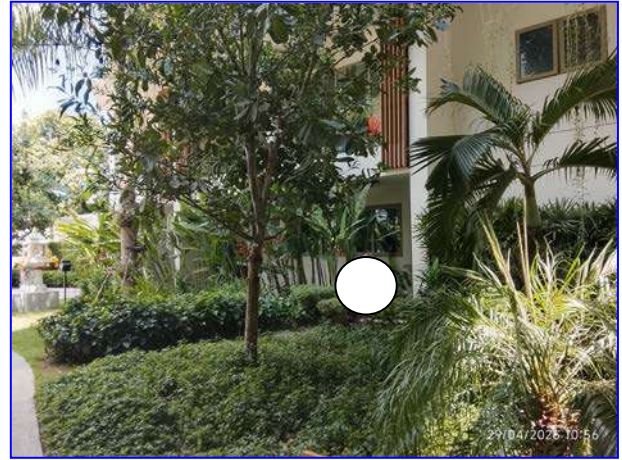
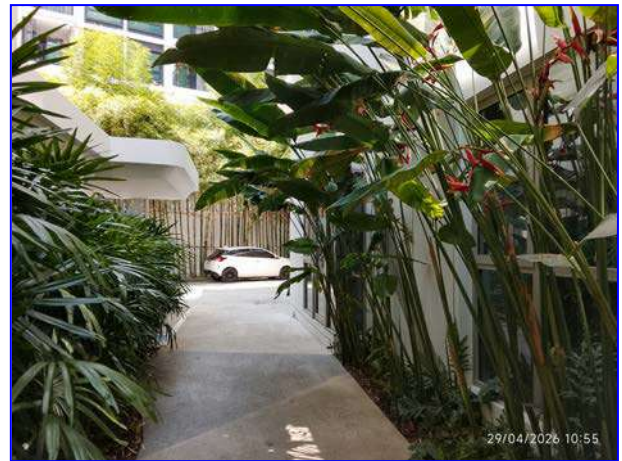
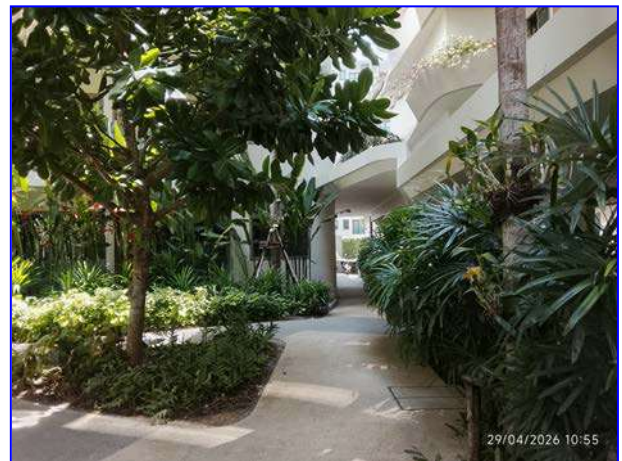
รูปที่ 2.1 พื้นที่สีเขียว

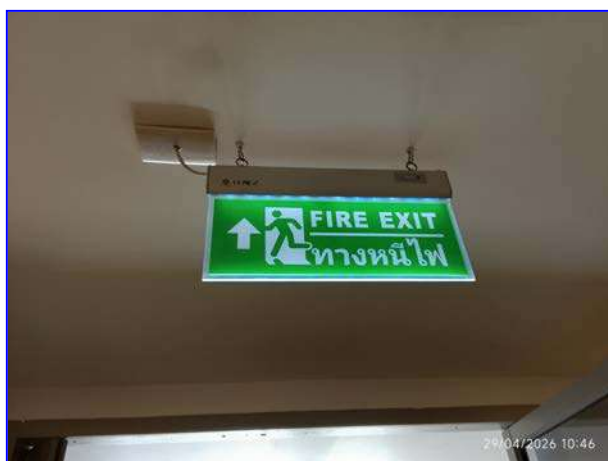
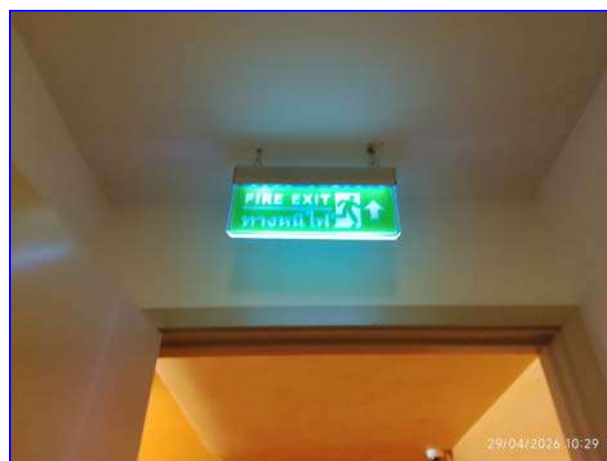
รูปที่ 2.3 ป้ายแสดงเส้นทางหนีไฟ

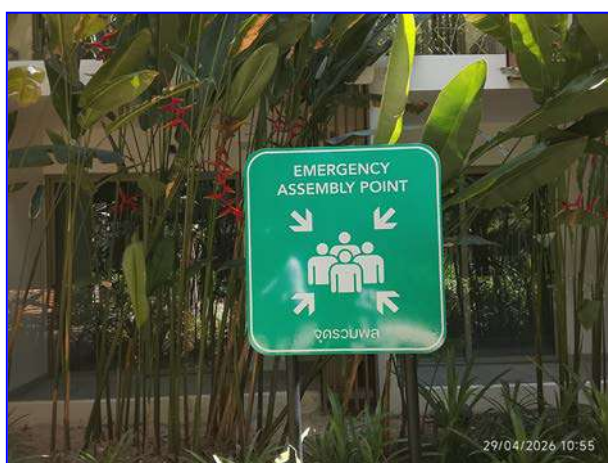
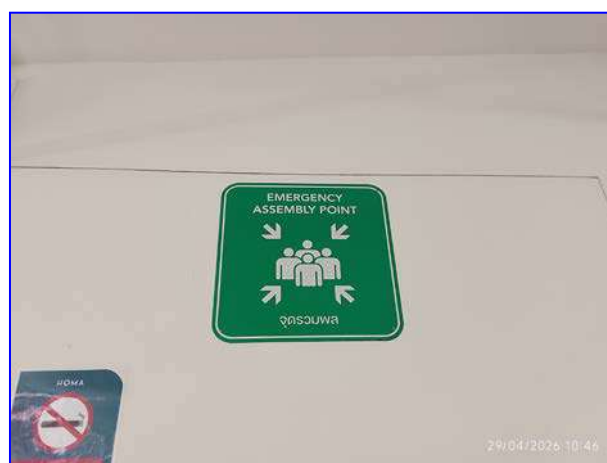
รูปที่ 2.4 จุดรวมพล

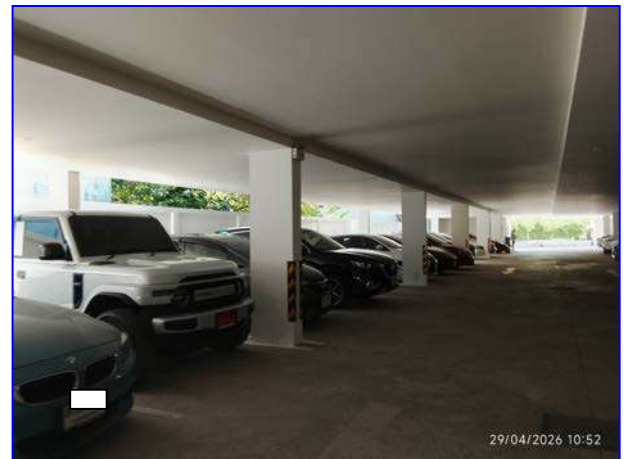
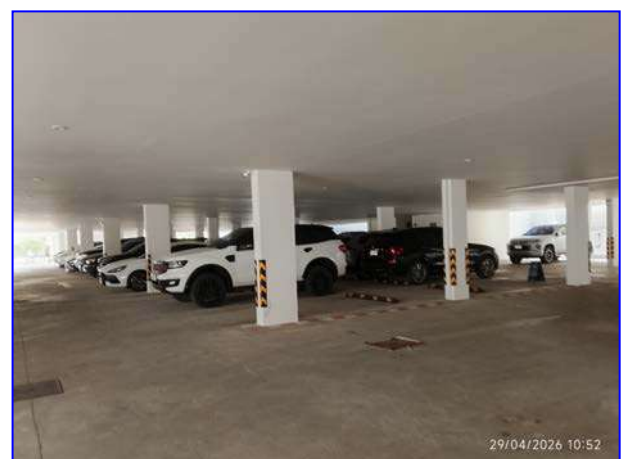
รูปที่ 2.6 ที่จอดรถยนต์และรถจักรยานยนต์

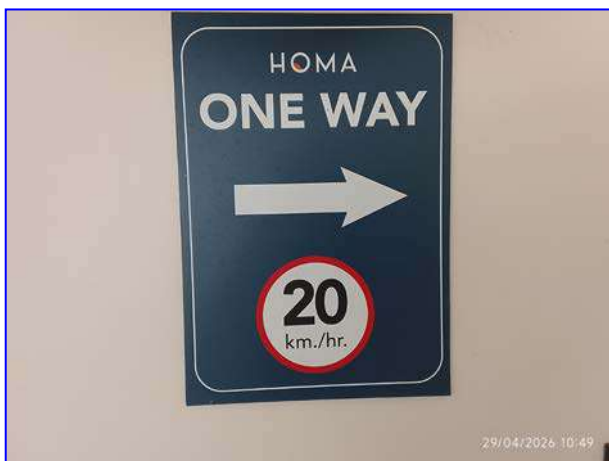
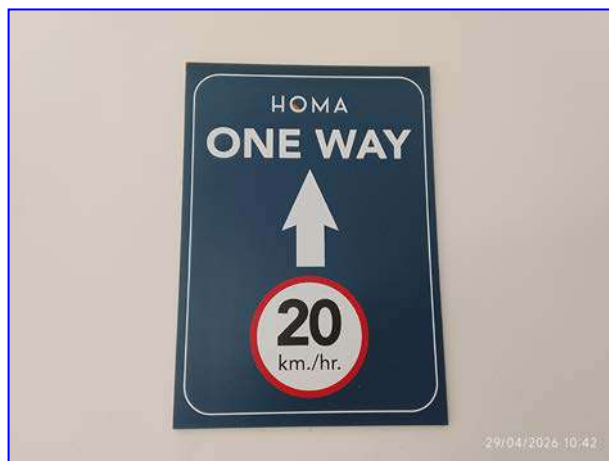
รูปที่ 2.8 ป้ายจำกัดความเร็วที่ 20 กม./ชม.

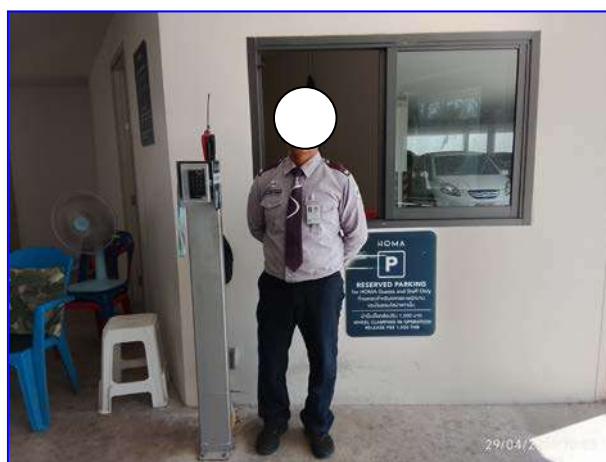
รูปที่ 2.9 เจ้าหน้าที่รักษาความปลอดภัย

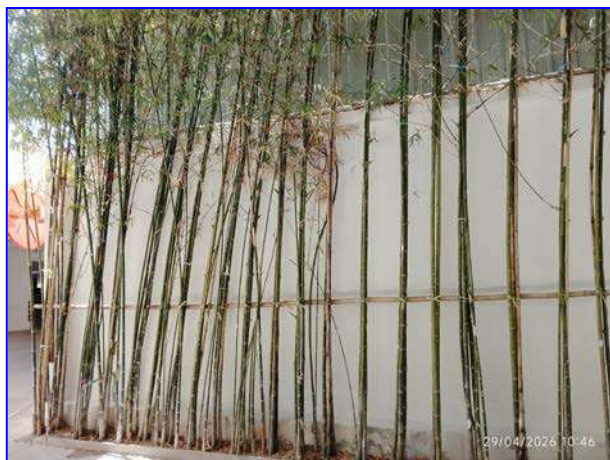
รูปที่ 2.10 แนวรั้วกันของโครงการ

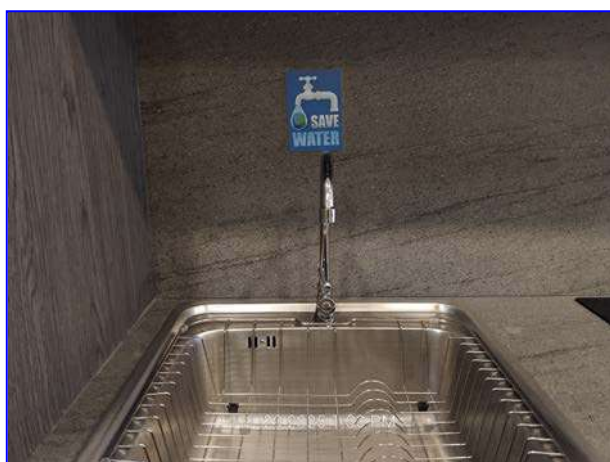
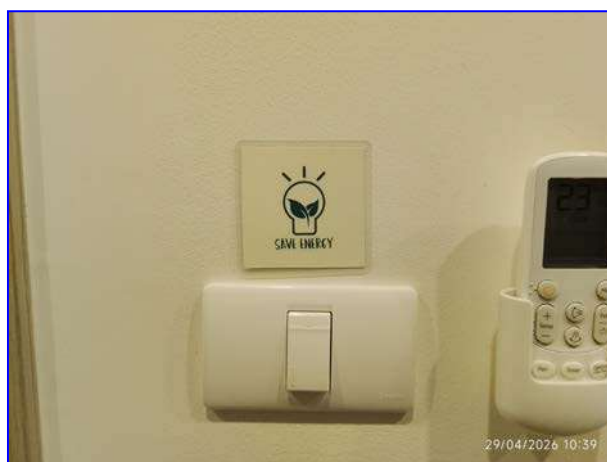
รูปที่ 2.11 ป้ายประชาสัมพันธ์ประหยัดน้ำ และประหยัดไฟ

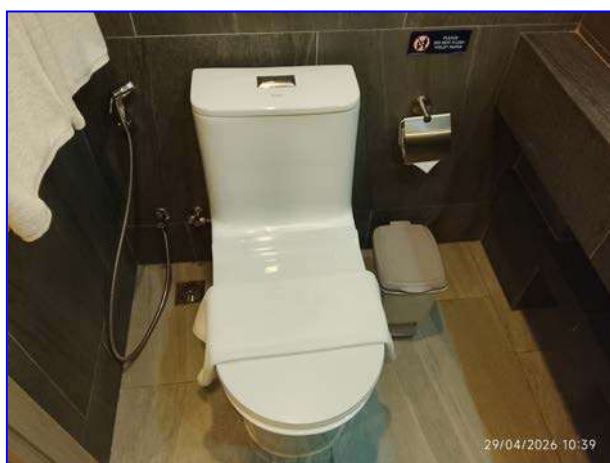
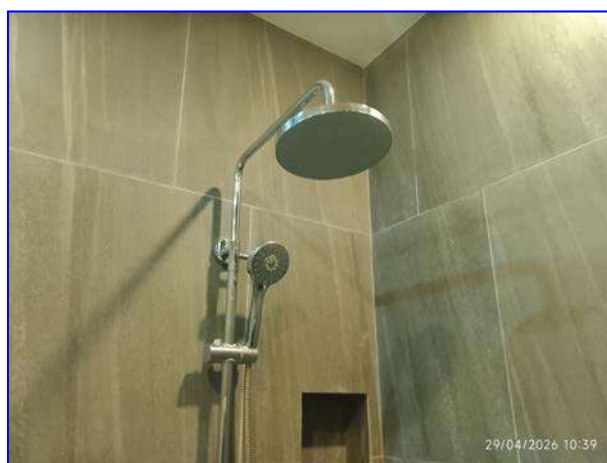
รูปที่ 2.12 สุขภัณฑ์ประหยัดน้ำ

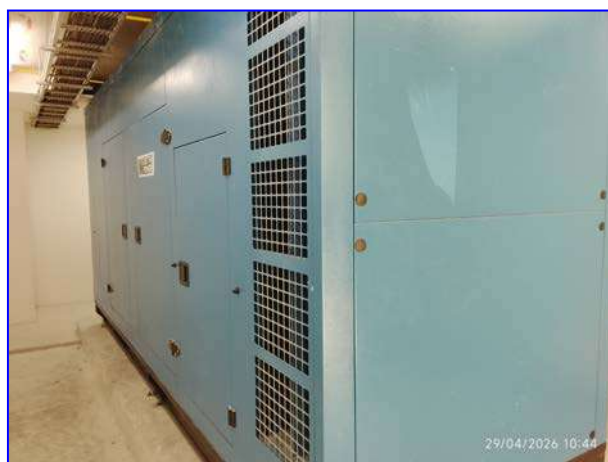
รูปที่ 2.14 เครื่องกำเนิดไฟฟ้า (Electric generator)

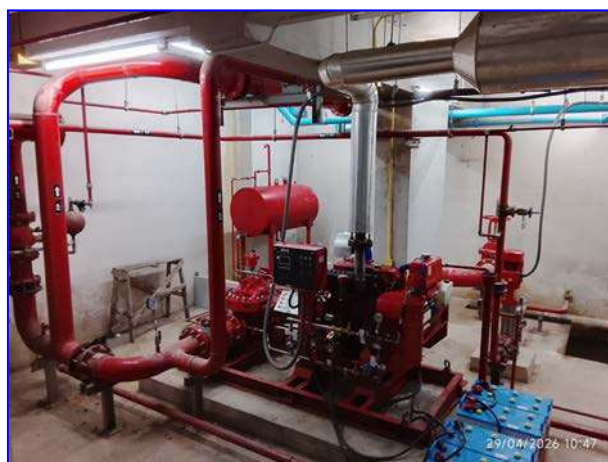
รูปที่ 2.15 ระบบท่อน้ำดับเพลิง และถังเก็บน้ำดับเพลิง

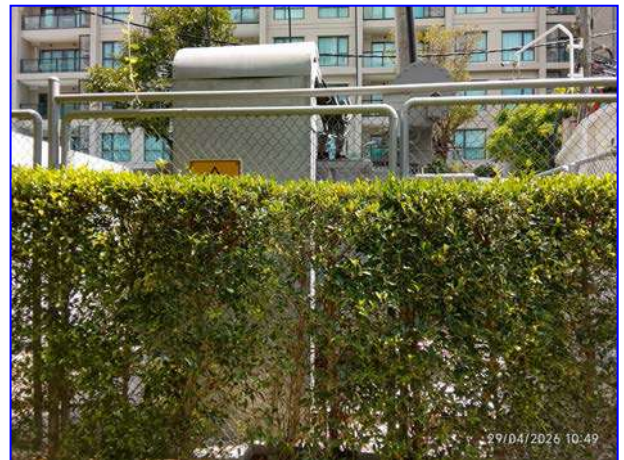
รูปที่ 2.16 หม้อแปลงไฟฟ้า

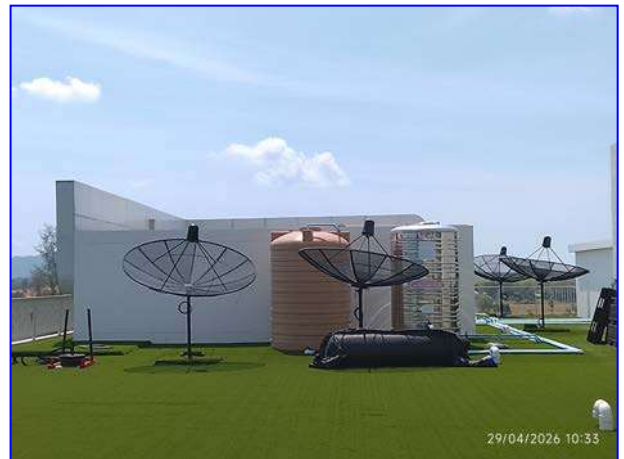
รูปที่ 2.17 ถังเก็บน้ำชั้นใต้ดิน และถังเก็บน้ำชั้นดาดฟ้า

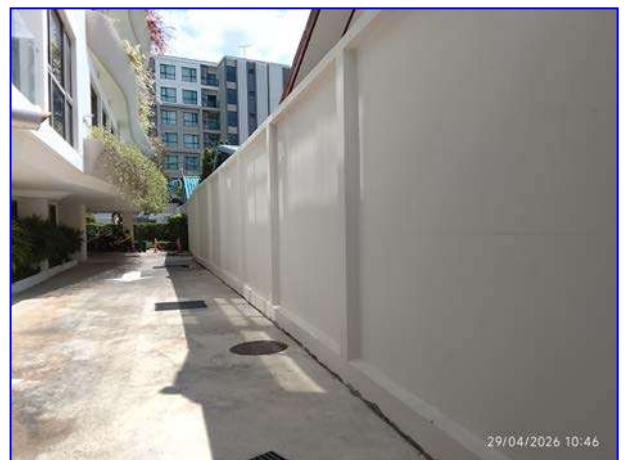
รูปที่ 2.18 ระบบบำบัดน้ำเสีย

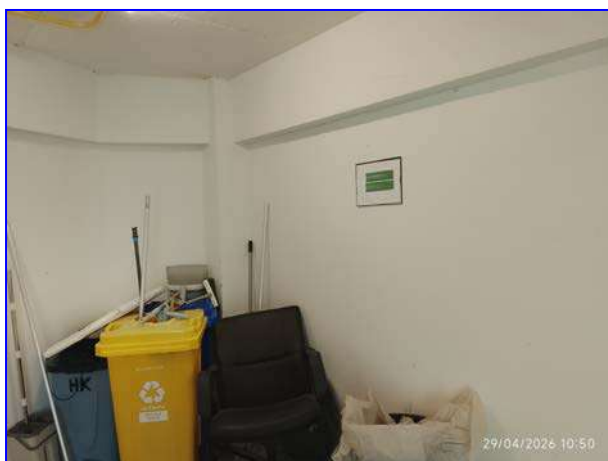
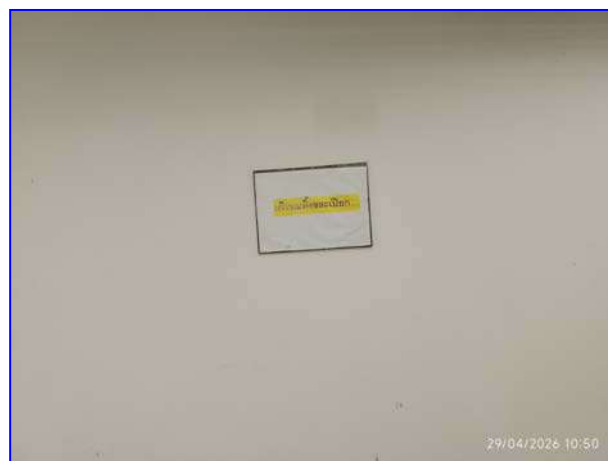
รูปที่ 2.19 ห้องพักขยะรวม

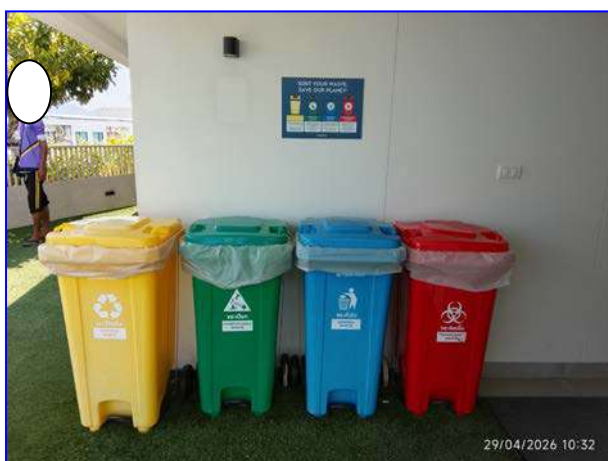
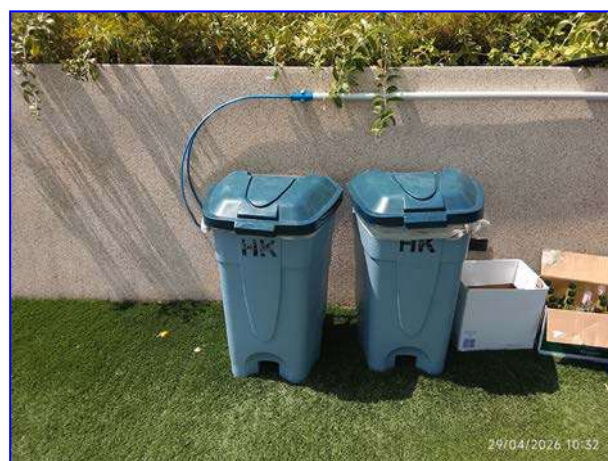
รูปที่ 2.20 ถังขยะแยกประเภทบริเวณพื้นที่โครงการ

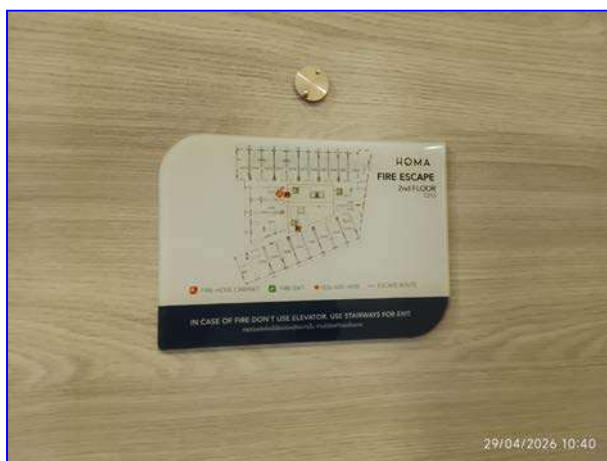
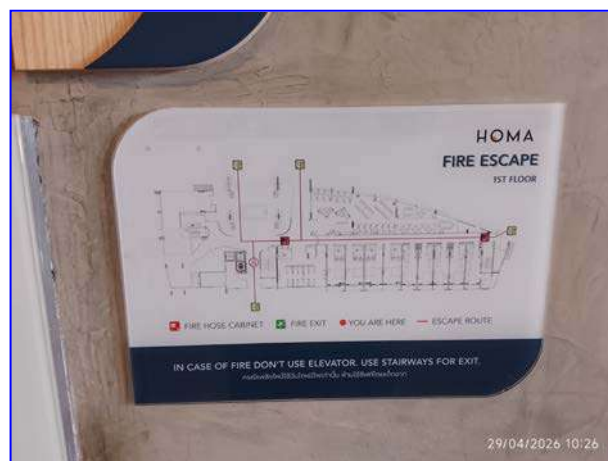
รูปที่ 2.22 ป้ายแสดงเส้นทางอพยพ หนีไฟ ในห้องพัก

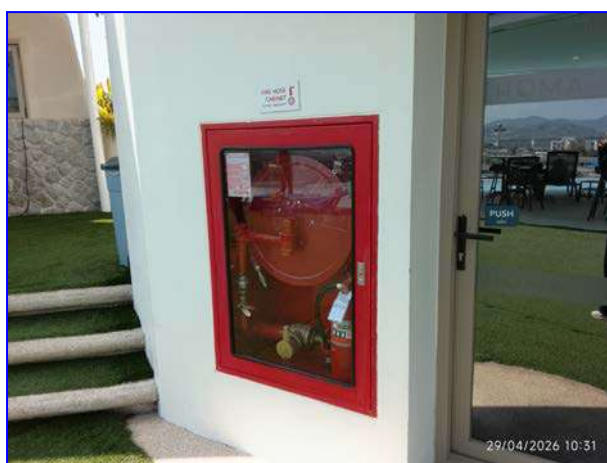
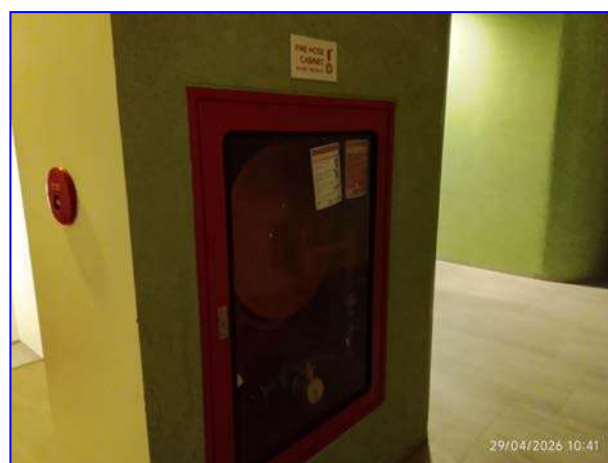
รูปที่ 2.23 ชุดดับเพลิง และถังดับเพลิงชนิดมือถือ

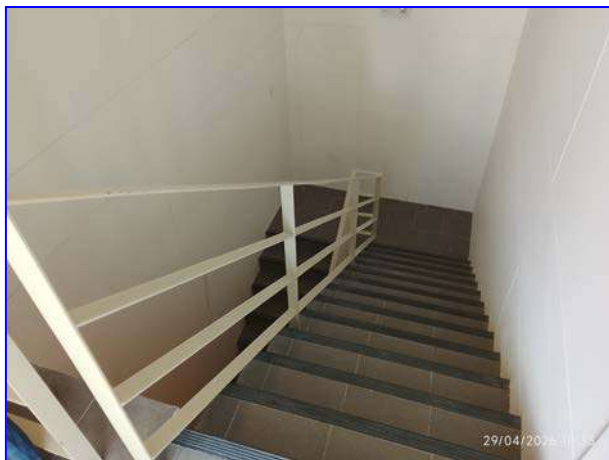
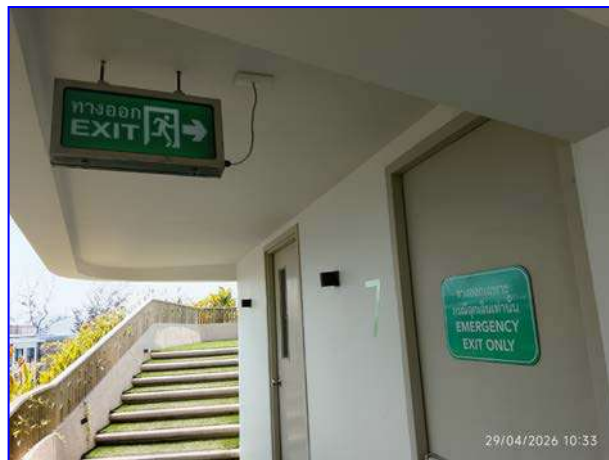
รูปที่ 2.24 บันไดหนีไฟ

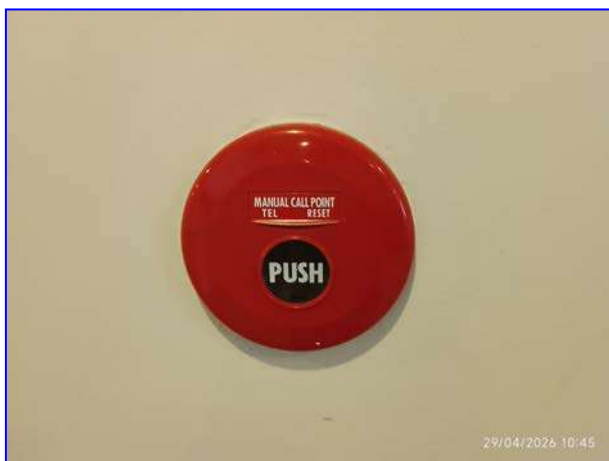
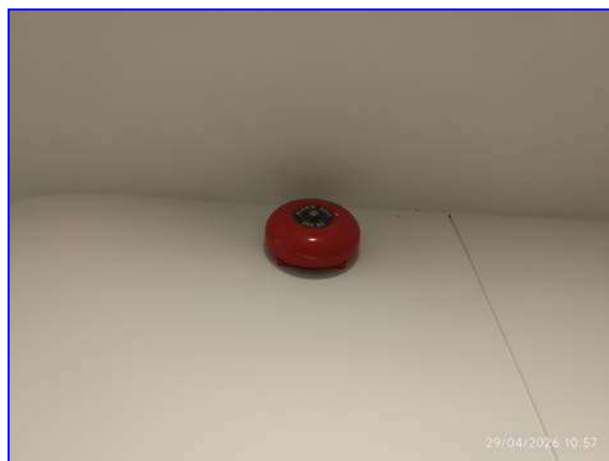
รูปที่ 2.25 อุปกรณ์แจ้งเหตุเพลิงไหม้

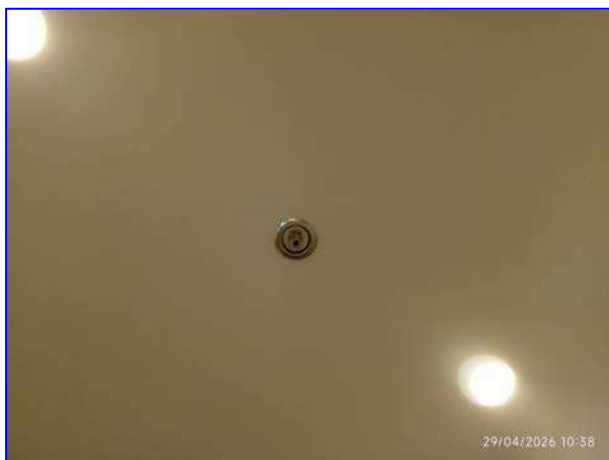
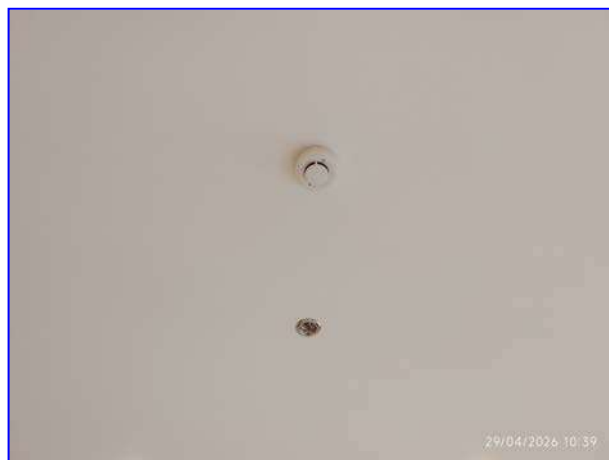
รูปที่ 2.27 อุปกรณ์ตรวจจับควัน และสปริงเกอร์ดับเพลิง

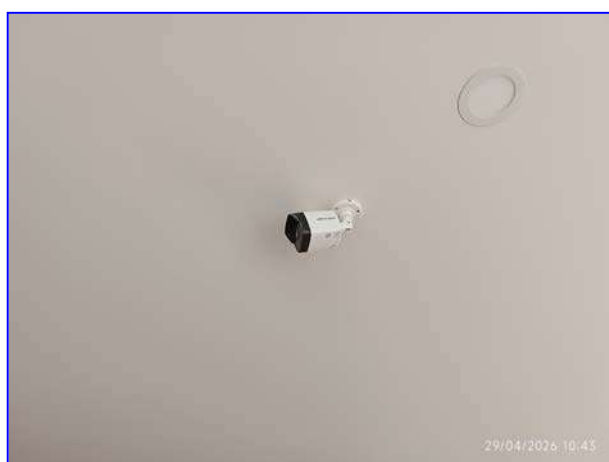
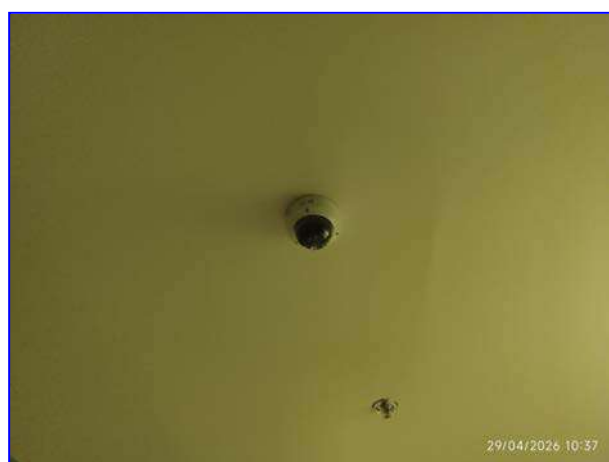
รูปที่ 2.29 ระบบโทรทัศน์วงจรปิด

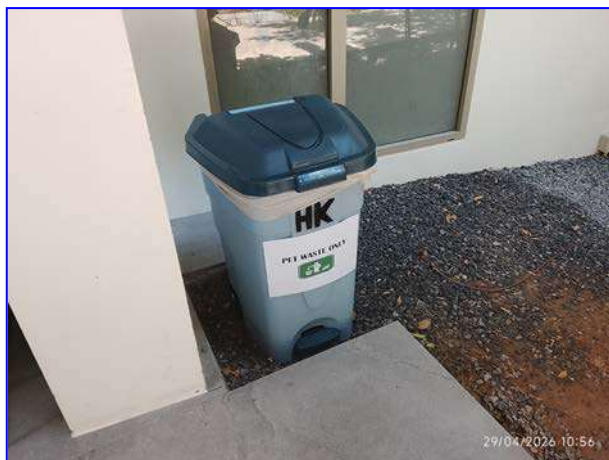
รูปที่ 2.30 ป้ายประชาสัมพันธ์ให้ทิ้งขยะลงถังขยะ

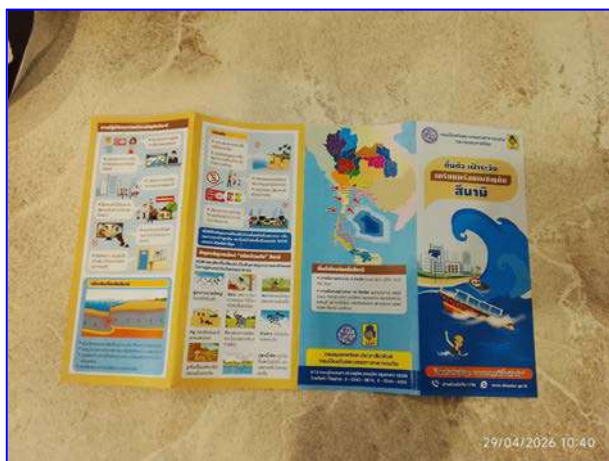
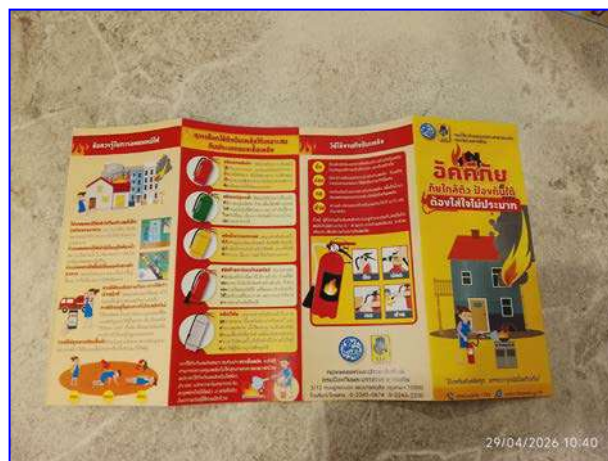
รูปที่ 2.31 คู่มือการปฏิบัติตัวเมื่อเกิดเหตุอัคคีภัย และสึนามิ

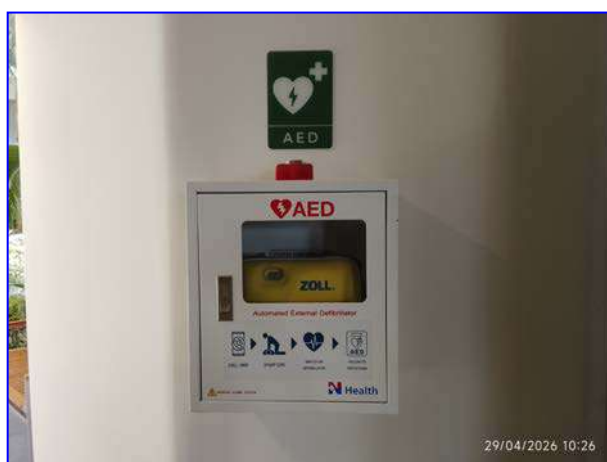
รูปที่ 2.32 อุปกรณ์ปฐมพยาบาลเบื้องต้น

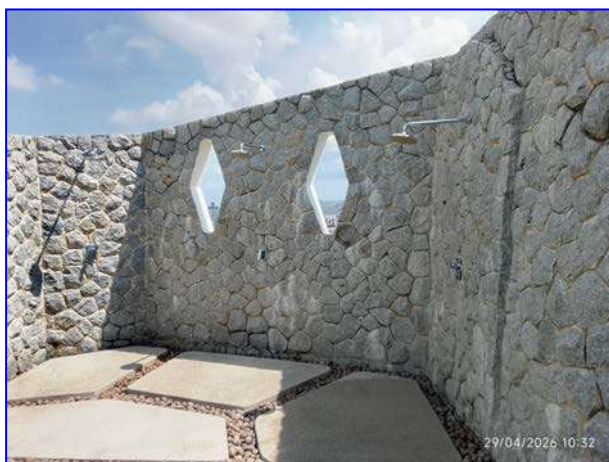
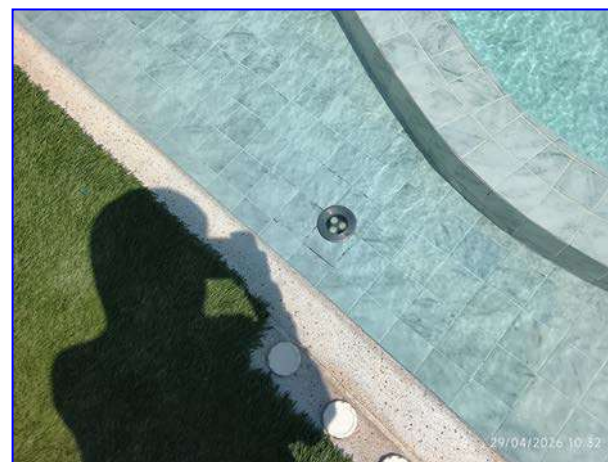
รูปที่ 2.34 แสงสว่าง รางระบายน้ำล้น และที่ล้างตัวบริเวณสระน้ำ

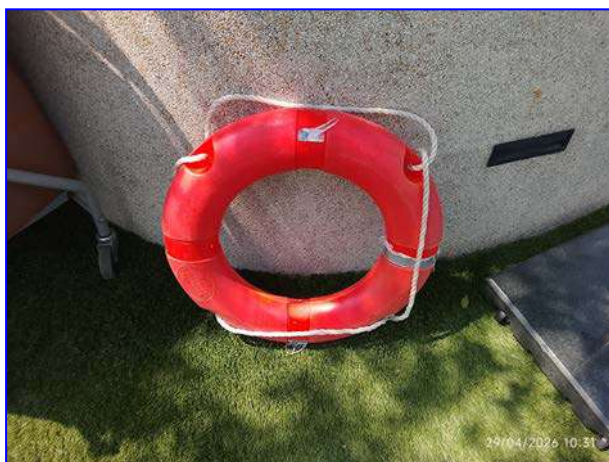
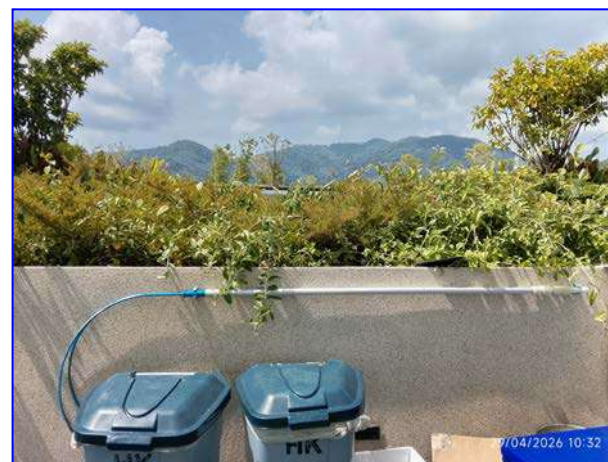
รูปที่ 2.35 อุปกรณ์ช่วยชีวิตบริเวณสระน้ำ

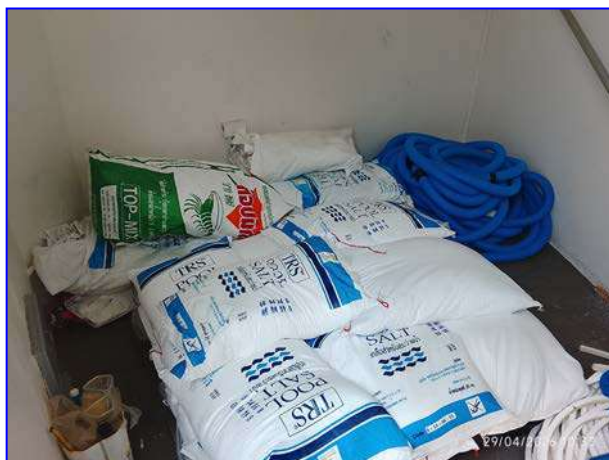
รูปที่ 2.36 ห้องเก็บสารเคมี

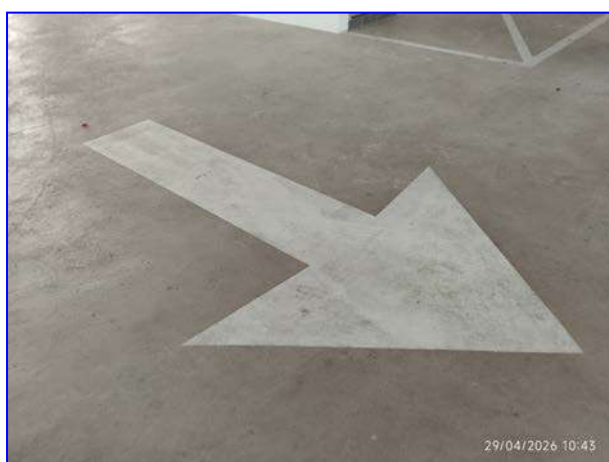
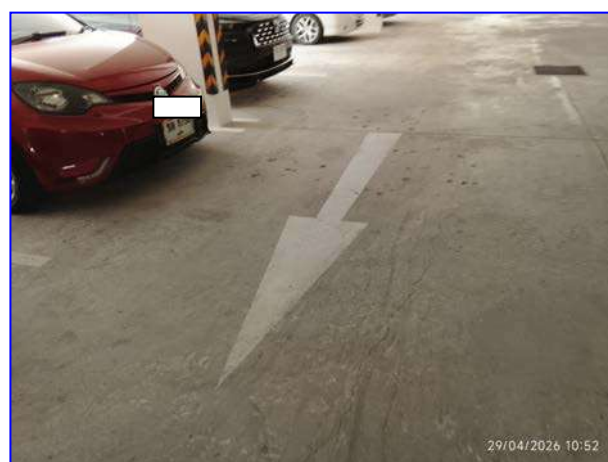
รูปที่ 2.38 ลูกศรแสดงทิศทางเดินรถ

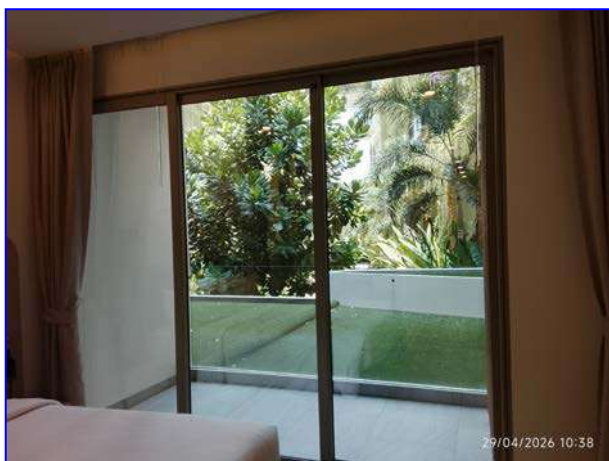
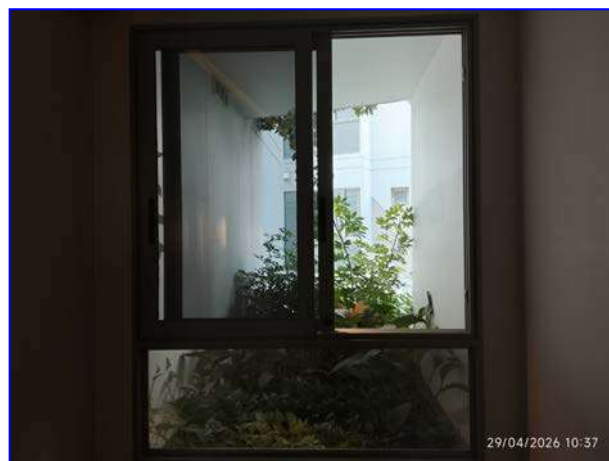
รูปที่ 2.40 รูปแบบอาคารที่สามารถระบายอากาศได้

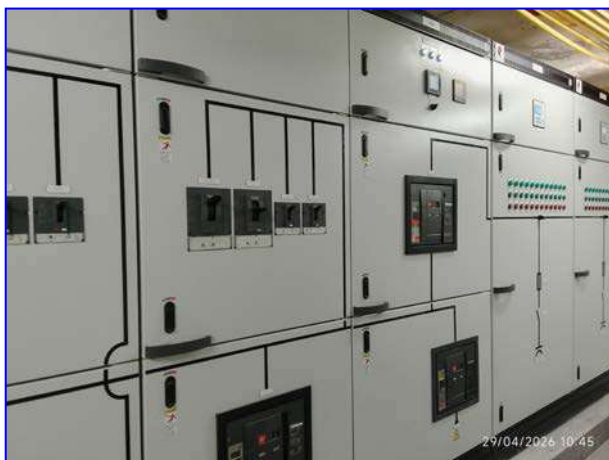
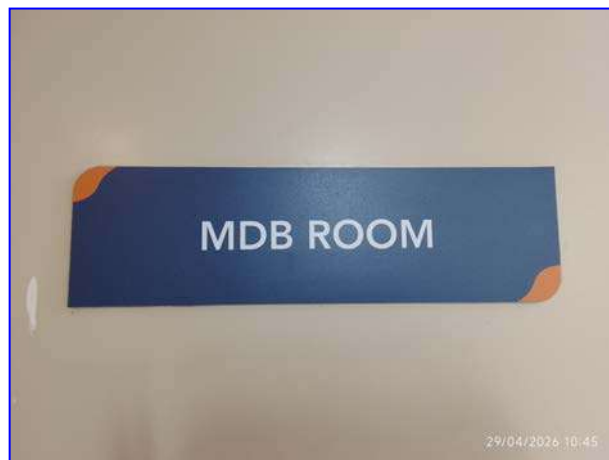
รูปที่ 2.41 ตู้ MDB

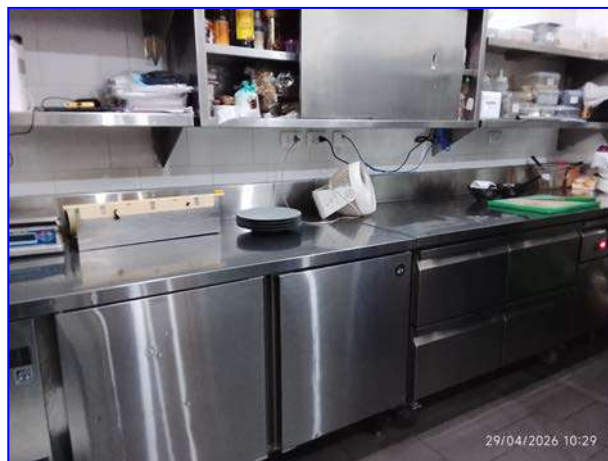
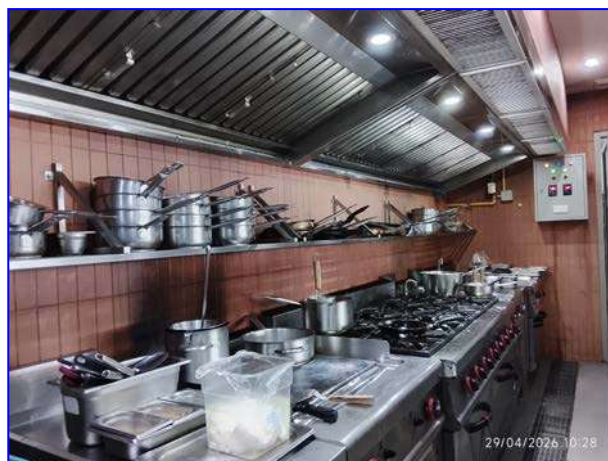
รูปที่ 2.42 ห้องครัวสะอาด ถูกสุขลักษณะอนามัย
