รายงานผลการปฏิบัติตามมาตรการป้องกัน  
และแก้ไขผลกระทบสิ่งแวดล้อม  
และมาตรการติดตามตรวจสอบผลกระทบสิ่งแวดล้อม

โครงการ HALLMARK @ CHAENGWATTANA

นิติบุคคลอาคารชุด ฮอลล์มาร์ค แจ้งวัฒนะ

ฉบับระหว่างเดือนมกราคม ถึงเดือนมิถุนายน พ.ศ. 2569

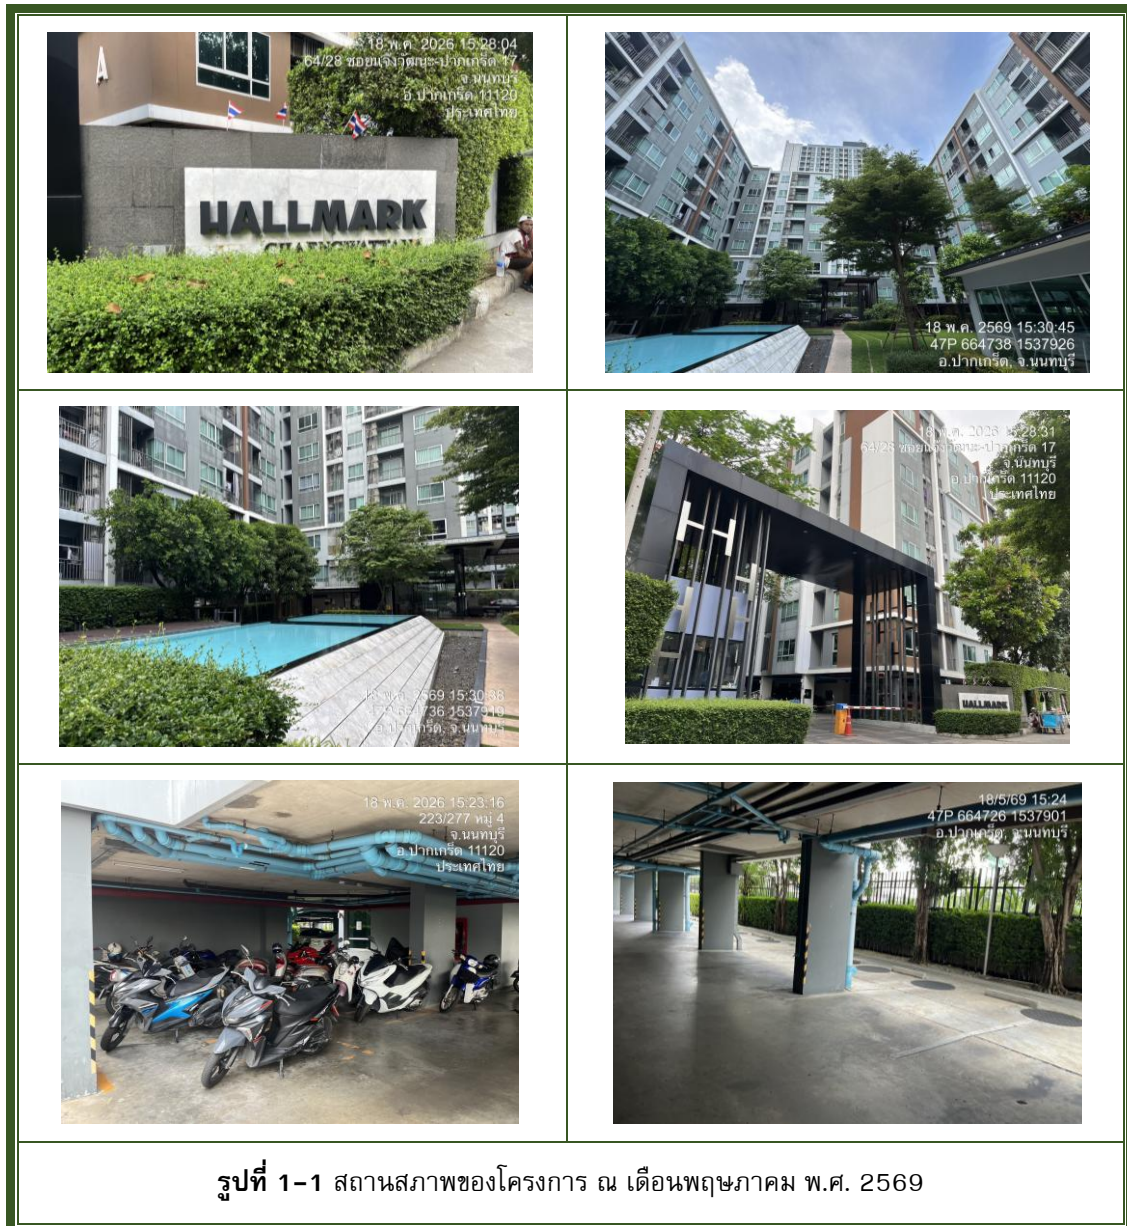
สถานภาพของโครงการ ณ เดือนพฤษภาคม พ.ศ. 2569 แสดงดังภาพ รูปที่ 1-1

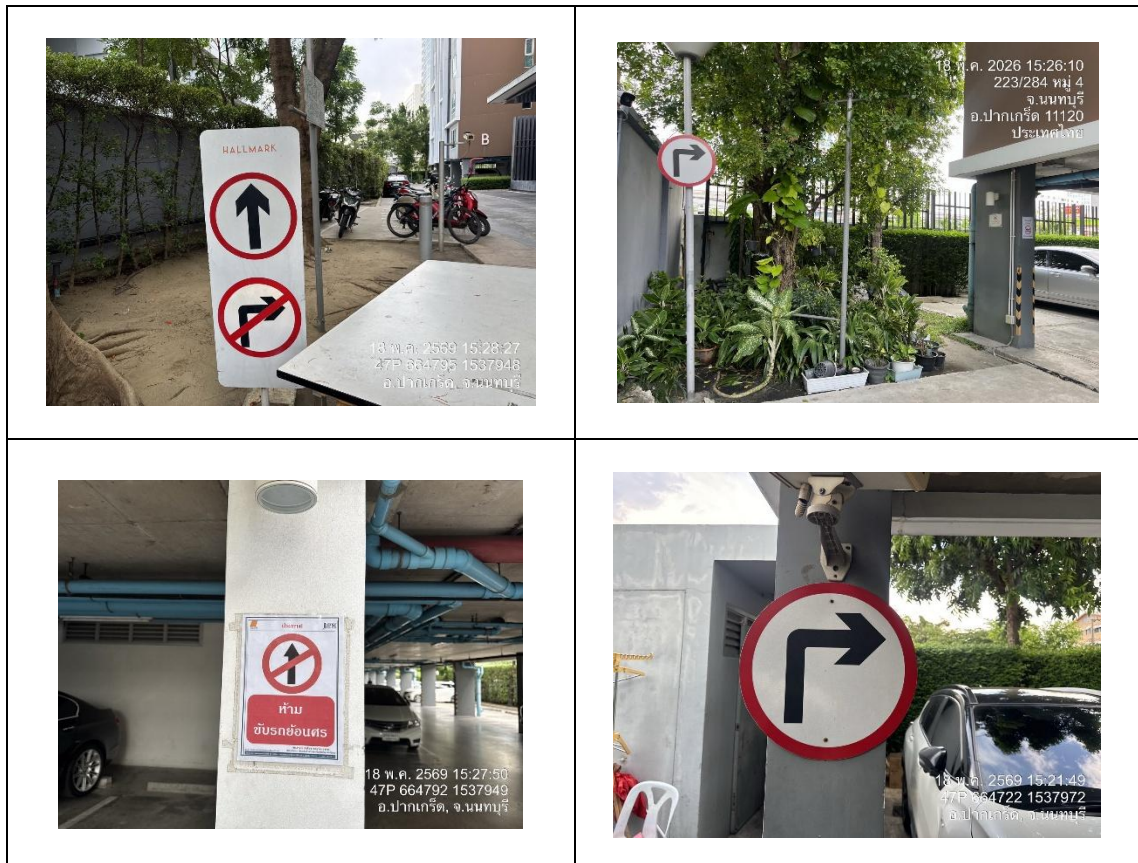
รูปที่ 11 ป้ายบอกทิศทางภายในโครงการ

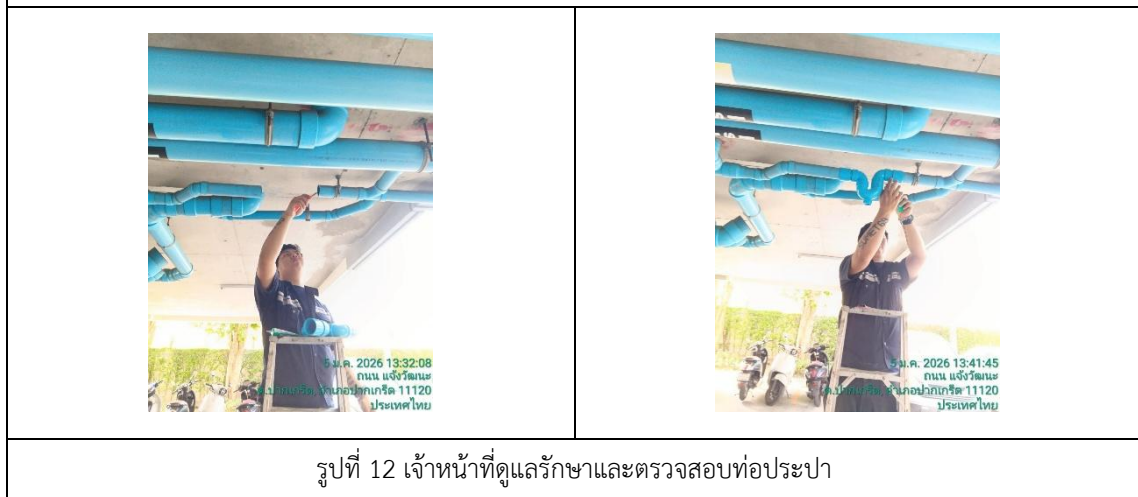
รูปที่ 12 เจ้าหน้าที่ดูแลรักษาและตรวจสอบท่อประปา

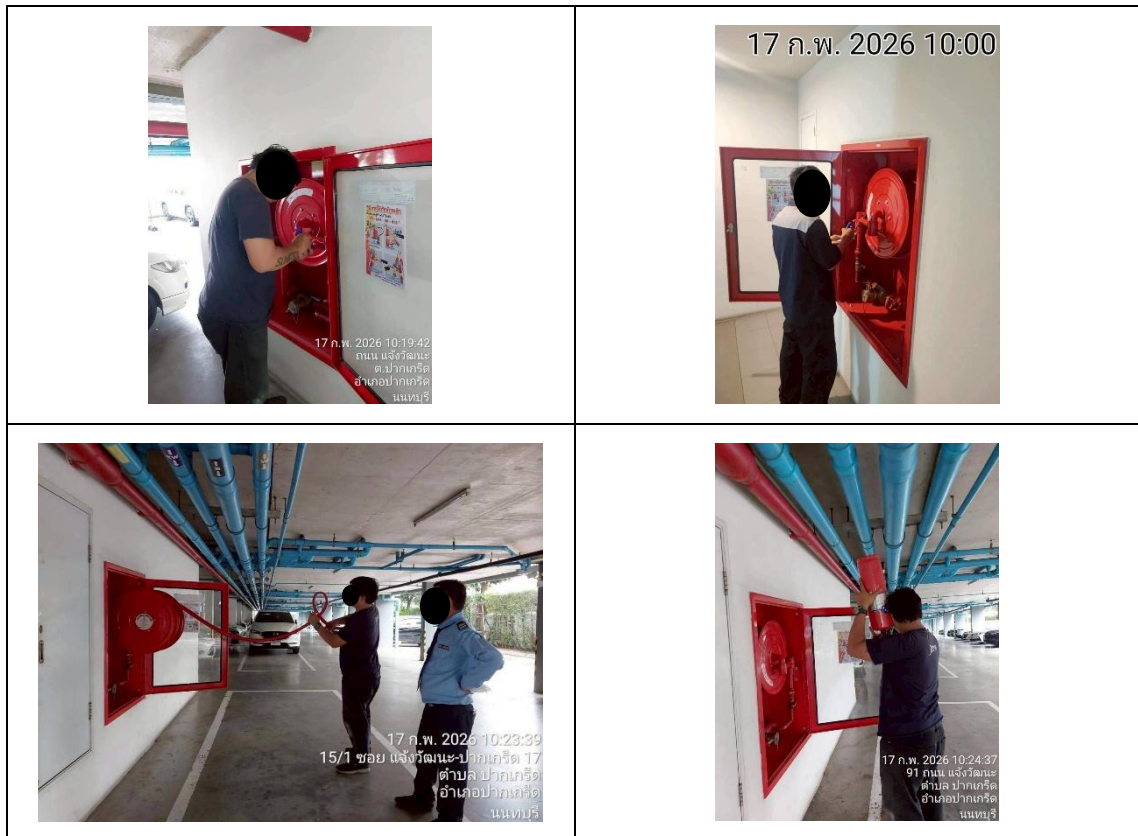
รูปที่ 41 ประสิทธิภาพการทำงานของระบบป้องกันและระงับอัคคีภัย

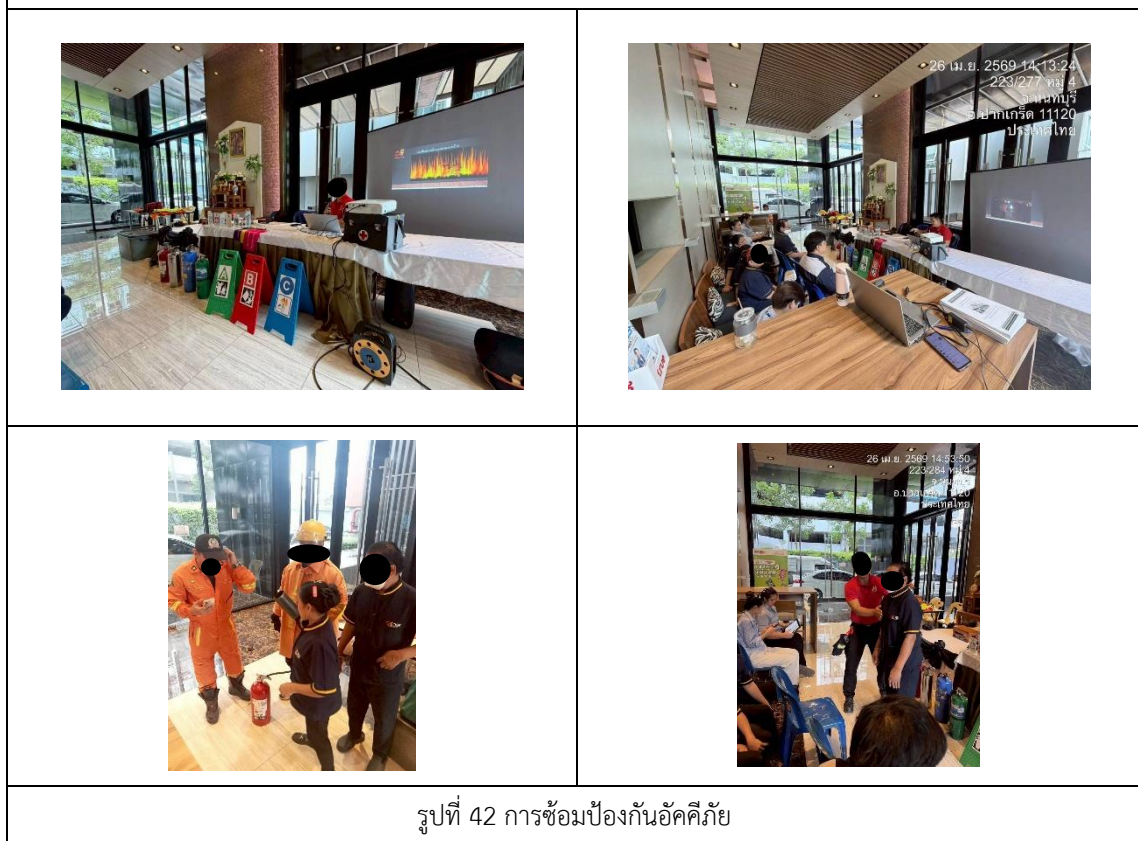
รูปที่ 42 การซ้อมป้องกันอัคคีภัย
