ภาคผนวกที่ 7

ภาพถ่ายผลการปฏิบัติตามมาตรการป้องกันและแก้ไขผลกระทบสิ่งแวดล้อม และมาตรการติดตามตรวจสอบคุณภาพสิ่งแวดล้อม  
โครงการ BRIX PRACHA UTHIT (ระยะก่อสร้างทั่วไป)  
ประจำเดือนมกราคม-มิถุนายน 2569

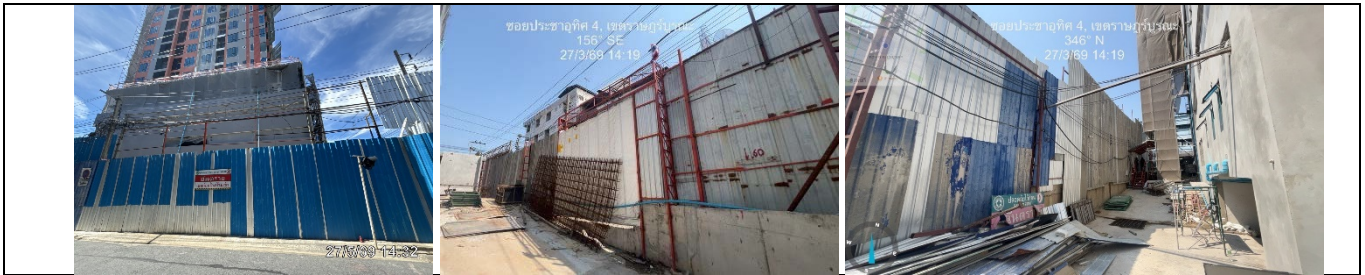
รูปที่ ผ7.1 รั้ว Metal Sheet

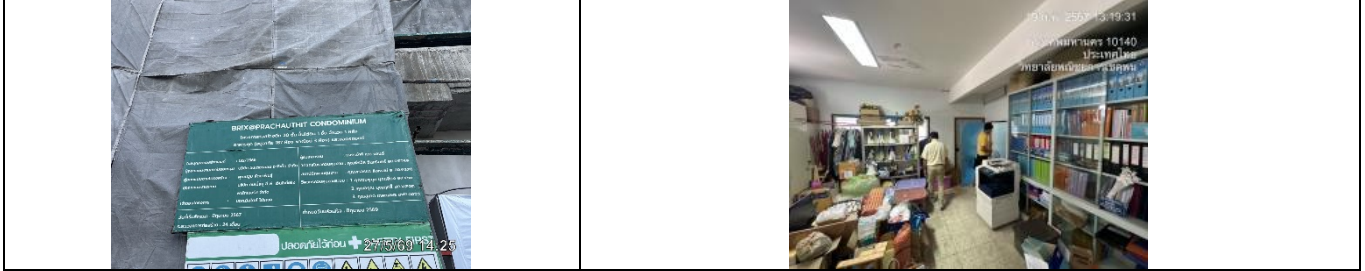
รูปที่ ผ7.2 ป้ายประชาสัมพันธ์โครงการ

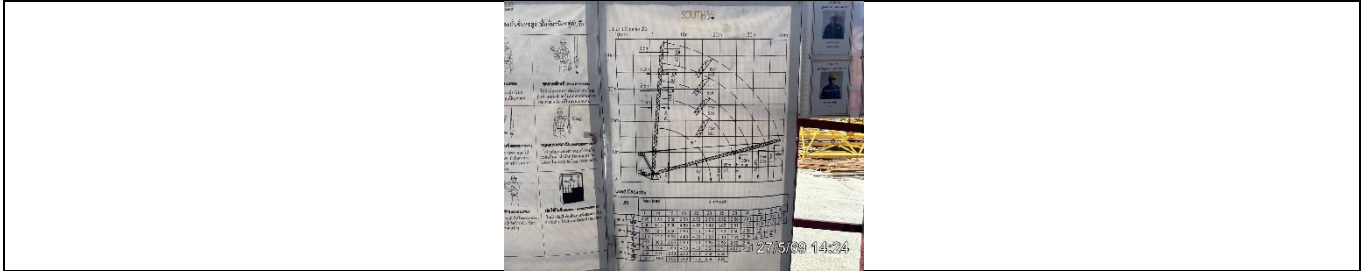
รูปที่ ผ7.4 การจัดวางตำแหน่งเครื่องจักรภายในพื้นที่โครงการ

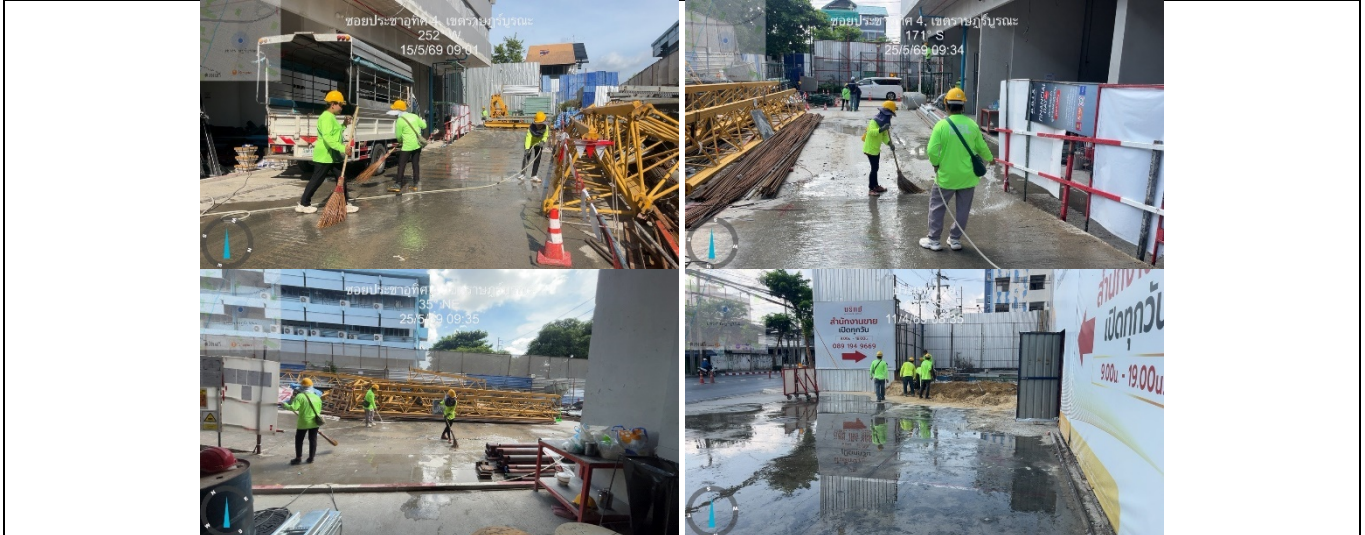
รูปที่ ผ7.5 เจ้าหน้าที่ฉีดพรมน้ำภายในพื้นที่ก่อสร้าง

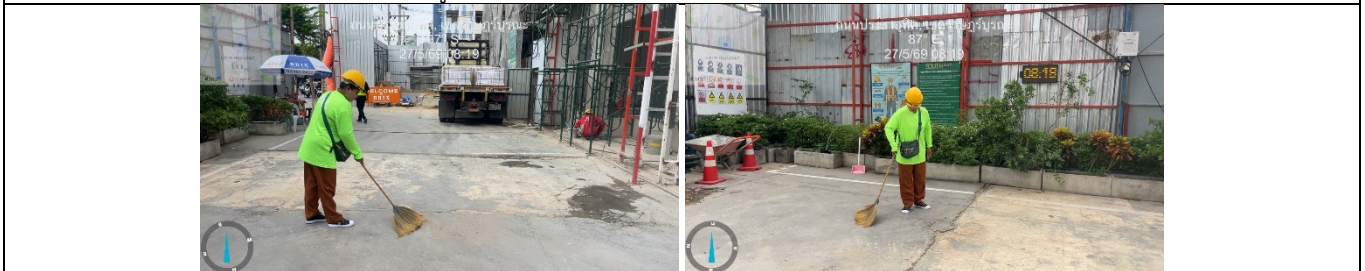
รูปที่ ผ7.6 คนงานคอยกวาดเศษดิน ทราบ บริเวณปากทางเข้า-ออกโครงการ

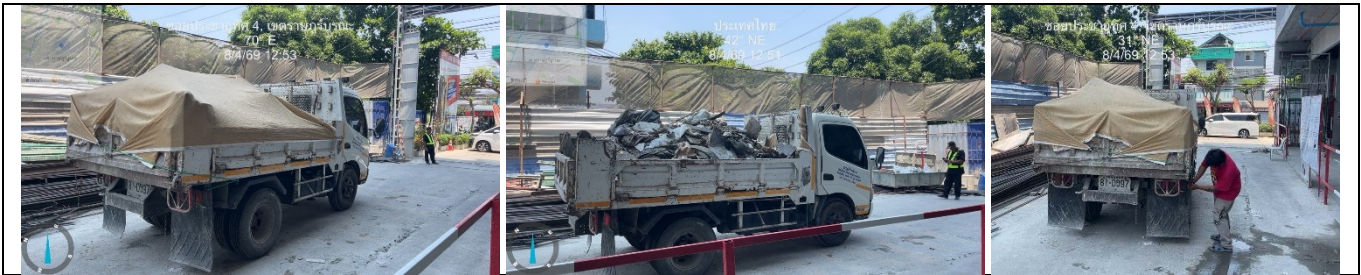
รูปที่ ฃ7.7 รถบรรทุกใช้ผ้าใบคลุมรถ

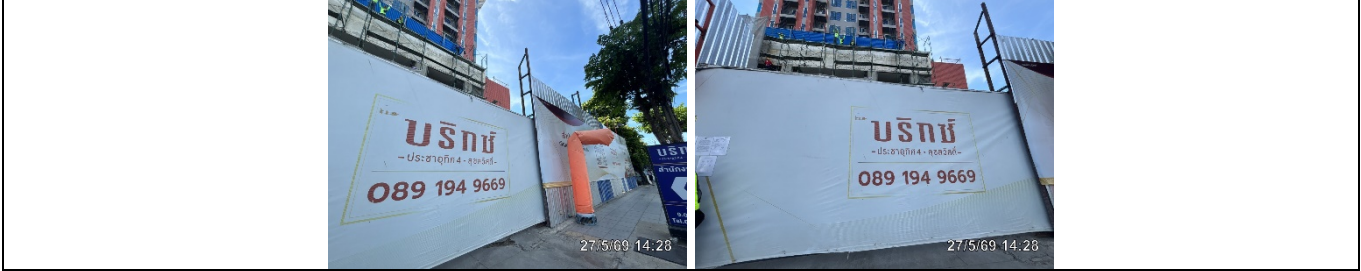
รูปที่ ฃ7.8 บรืเวณปากทางเข้า-ออกบืดทืบ

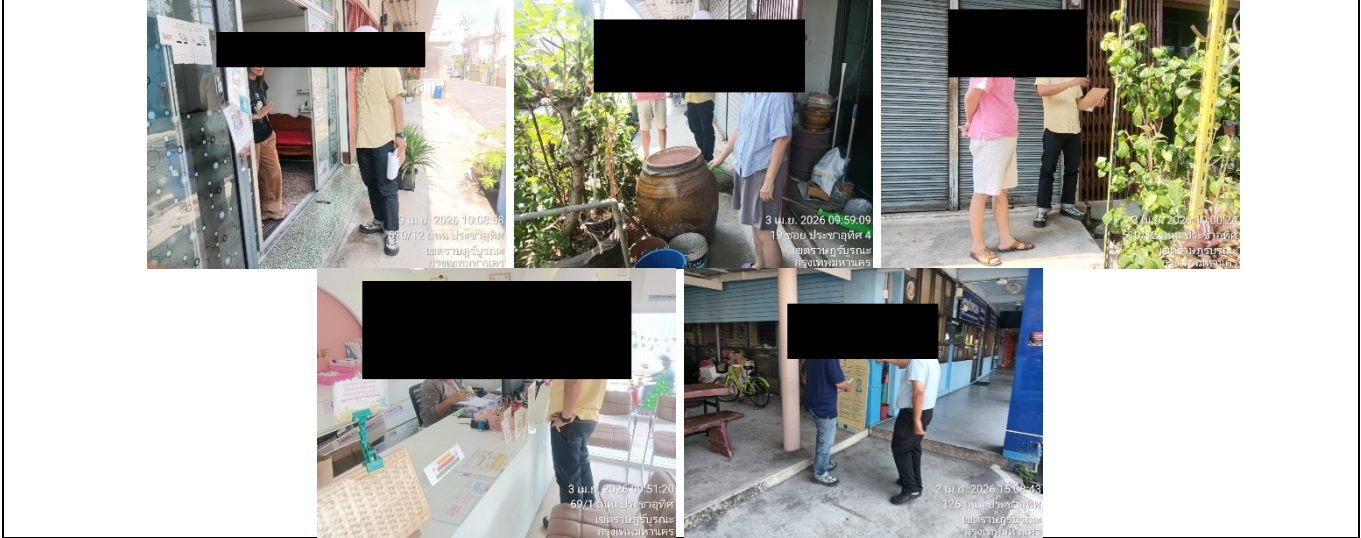
รูปที่ ฃ7.9 เจ้าหน้าทืเข้าสำรวจ ถ่ายภาพสภาพรื้วกำแพงบ้าน และตัวอาคารพื้นทืข้างเคียง

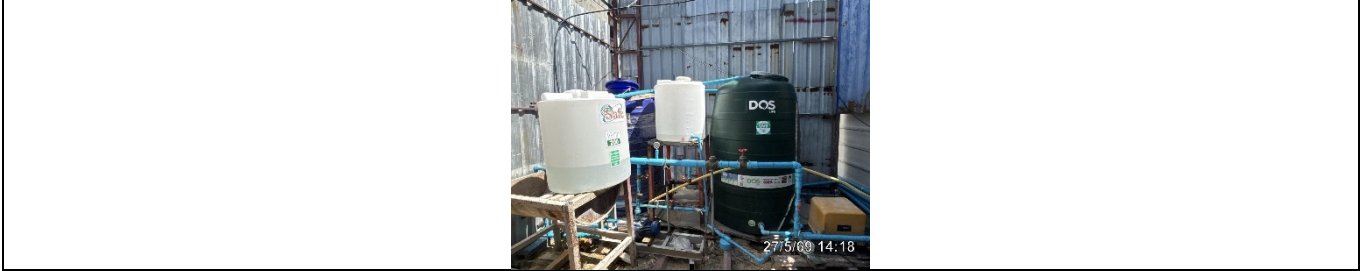
รูปที่ ฃ7.12 ถังสำรอน้ำใช้

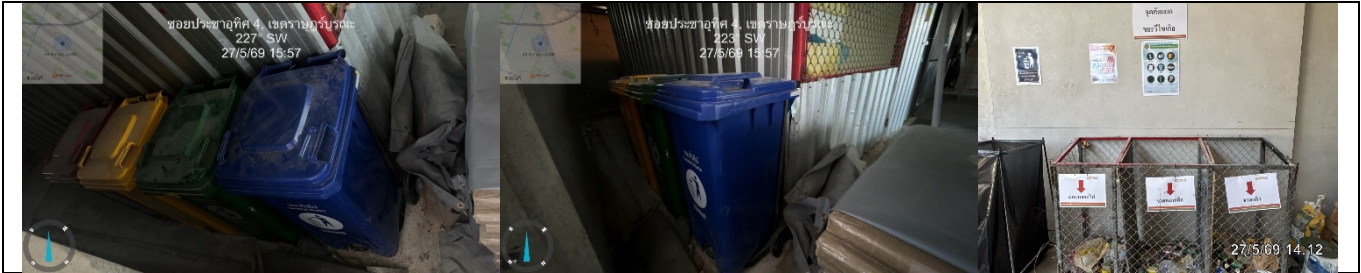
รูปที่ ๗7.13 ถังขยะ

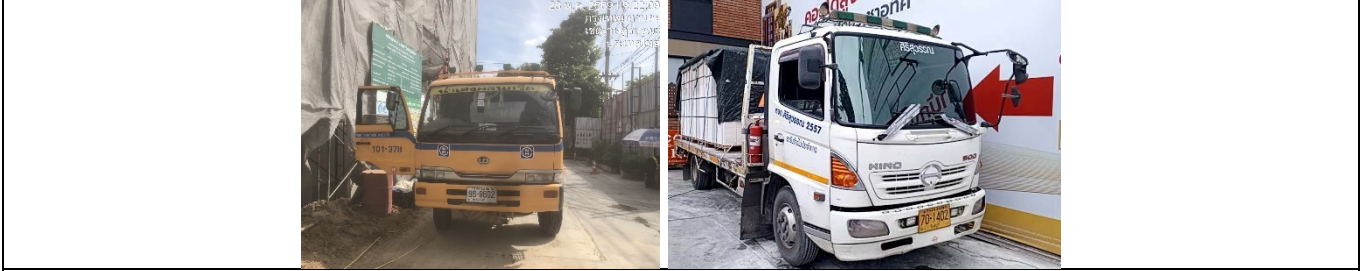
รูปที่ ๗7.15 ป้ายประชาสัมพันธ์บริเวณด้านข้างของรถขนส่งปูนซีเมนต์สำเร็จรูป

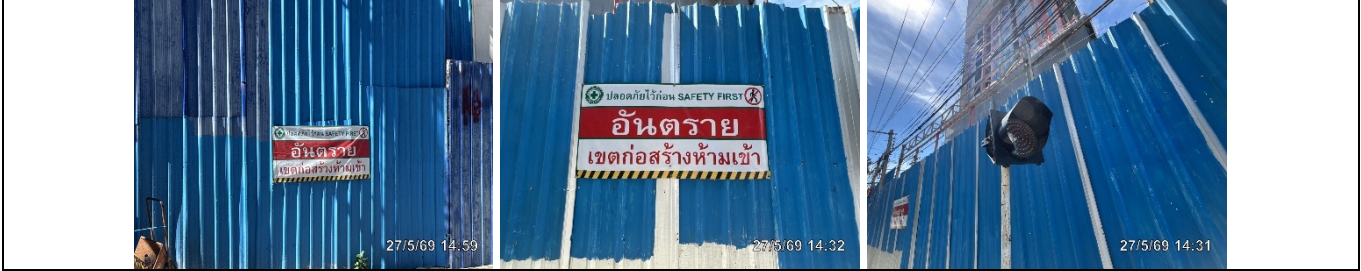
รูปที่ ผ7.19 ป้ายอันตรายเขตก่อสร้าง และไฟกระพริบ

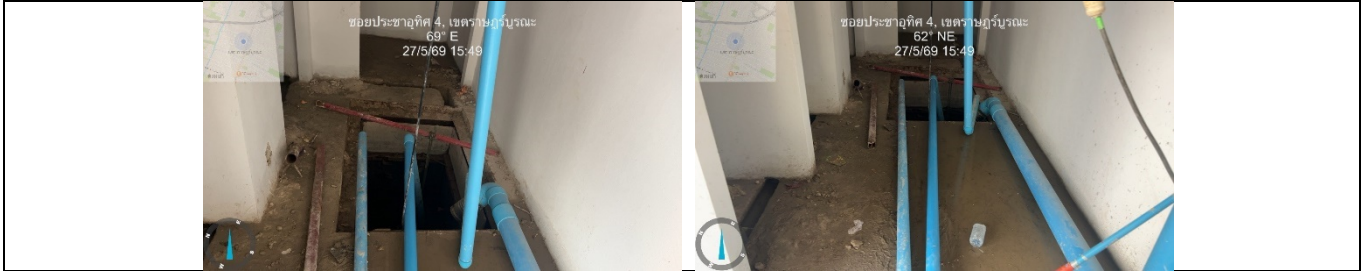
รูปที่ ผ7.33 ท่อระบายน้ำ และบ่อดักตะกอน

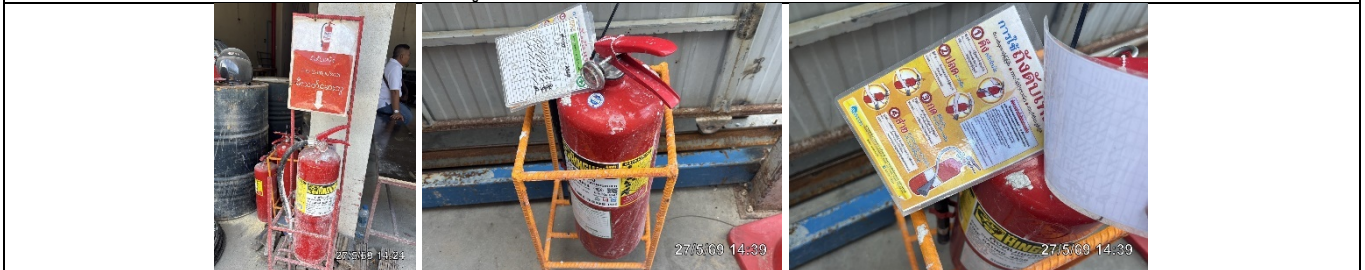
รูปที่ ผ7.34 ถังดับเพลิงเคมี และป้ายแจ้งตำแหน่งติดตั้งถังดับเพลิง

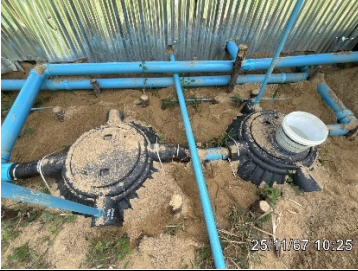
| <p>รูปที่ ๗7.43 ลานซักล้าง บริเวณบ้านพักคนงาน</p> | <p>รูปที่ ๗7.44 ระบบบำบัดน้ำเสียบริเวณบ้านพักคนงาน</p> |

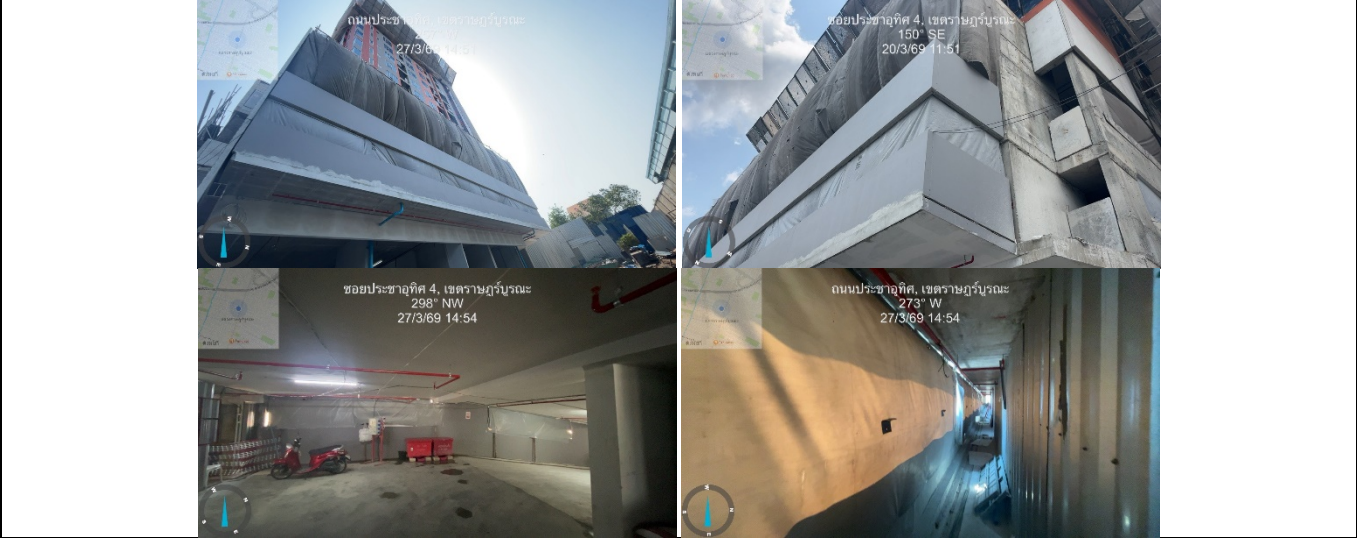
รูปที่ ผ7.56 แผ่นกันเสียงแบบเคลื่อนย้ายได้

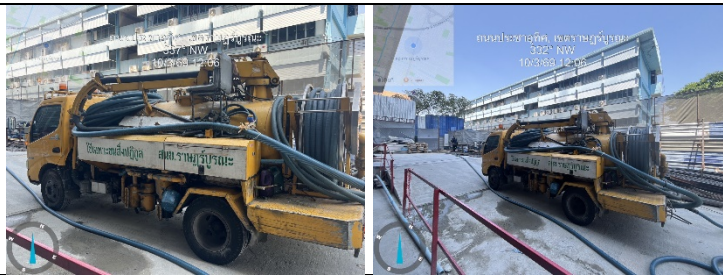
รูปที่ ผ7.59 การสูบน้ำจากตะกอนส่วนเกินไปกำจัด (มี.ค.69)
