## บทที่ 2

พลการดำเนินการตามมาตรการป้องกันและแก้ไขผลกระทบสิ่งแวดล้อม

### 2.1 ผลการดำเนินการตามมาตรการป้องกันและแก้ไขผลกระทบสิ่งแวดล้อมทั่วไป

ตารางที่ 2.1-1 ผลการปฏิบัติตามมาตรการป้องกันและแก้ไขผลกระทบสิ่งแวดล้อมทั่วไป

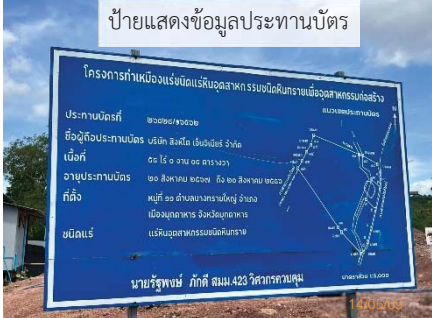
| มาตรการป้องกันและแก้ไขผลกระทบสิ่งแวดล้อม<br>และมาตรการติดตามตรวจสอบผลกระทบสิ่งแวดล้อม | ผลการปฏิบัติตามมาตรการ | ปัญหา อุปสรรค ที่ไม่สามารถปฏิบัติ<br>ตามมาตรการ และแนวทางแก้ไข | ภาพประกอบมาตรการ |
|---|---|---|---|
| 2) ให้จัดทำป้ายแสดงข้อมูลรายละเอียดเกี่ยวกับ<br>โครงการ ได้แก่ หมายเลขประทานบัตร เจ้าของ<br>โครงการ เนื้อที่ อายุประทานบัตร และหมายเลข<br>โทรศัพท์ ที่สามารถติดต่อได้สะดวก ติดตั้งไว้บริเวณ<br>ด้านหน้าพื้นที่โครงการ หรือบริเวณที่สามารถพบเห็นได้<br>ทั่วไปให้แล้วเสร็จก่อนเปิดการทำเหมือง | - จัดทำป้ายแสดงข้อมูลรายละเอียดพื้นที่<br>โครงการและขอบเขตพื้นที่ทำเหมือง โดยติดตั้ง<br>ไว้บริเวณด้านหน้าโครงการ | - ไม่มี | <p>ป้ายแสดงข้อมูลประทานบัตร</p> |

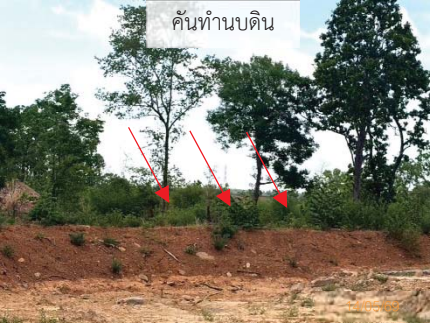
| มาตรการป้องกันและแก้ไขผลกระทบสิ่งแวดล้อม<br>และมาตรการติดตามตรวจสอบผลกระทบสิ่งแวดล้อม | ผลการปฏิบัติตามมาตรการ | ปัญหา อุปสรรค ที่ไม่สามารถปฏิบัติ<br>ตามมาตรการ และแนวทางแก้ไข | ภาพประกอบมาตรการ |
|---|---|---|---|
| 6) กำหนดให้โครงการดำเนินการจัดสร้างคันทำนบดิน<br>โดยรอบพื้นที่โครงการ โดยขนาดแนวคันทำนบดินให้มี<br>ฐานกว้าง 6 ม.สูง 1.5 ม. และด้านบนกว้าง 2 ม. พร้อม<br>ทั้งปลูกต้นไม้ทันทีที่จัดสร้างคันทำนบดินเสร็จ โดย<br>พิจารณาเลือกพันธุ์ไม้ที่ปลูกใช้ต้นไม้ที่เติบโตได้ดี หรือ<br>ไม้ทรงสูง (ยกเว้น ต้นยูคาลิปตัส และกระถิน)<br>ยกตัวอย่างเช่น แดง เต็ง ประดู่ป่า มะกอกป่า สน<br>ประติพัทธ์ และพลับพลา วิธีการให้ปลูกจำนวน 3 แถว | - ทางโครงการได้ดำเนินการจัดสร้างคันทำนบดิน<br>รอบพื้นที่โครงการ และดำเนินการปลูกต้นไม้บน<br>คันทำนบดินได้แก่ ต้นตะขบ และต้นไผ่ พร้อมทั้ง<br>ดูแลต้นไม้เดิมบริเวณแนวเวนเขตการทำเหมือง<br>ให้เจริญเติบโตที่ดีเสมอ และปลูกต้นไม้เพิ่มหาก<br>พบว่าต้นไม้ตายลง | - ไม่มี | |

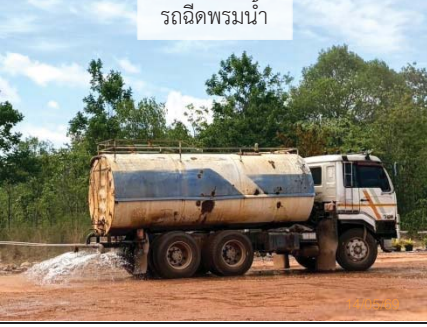
| มาตรการป้องกันและแก้ไขผลกระทบสิ่งแวดล้อม<br>และมาตรการติดตามตรวจสอบผลกระทบสิ่งแวดล้อม | ผลการปฏิบัติตามมาตรการ | ปัญหา อุปสรรค ที่ไม่สามารถปฏิบัติ<br>ตามมาตรการ และแนวทางแก้ไข | ภาพประกอบมาตรการ |
|---|---|---|---|
| 5) จัดให้มีรถบรรทุกน้ำคอยฉีดพรมน้ำบริเวณพื้นที่หน้า<br>เหมือง เส้นทางลำเลียงขนส่งแร่ และกองเปลือกดิน<br>ชั่วคราวเพื่อป้องกันและลดการฟุ้งกระจายของฝุ่นละออง<br>อย่างน้อยวันละ 3-4 ครั้ง หรือตามสภาพอากาศในแต่ละ<br>วัน เพื่อให้ผิวถนนเปียกชื้นตลอดเวลา และหมั่นดูแล<br>สภาพผิวถนนให้มีสภาพดีอยู่เสมอ | - จัดให้มีรถฉีดพรมน้ำบริเวณพื้นที่ทำเหมือง<br>รวมทั้งเส้นทางขนส่งแร่ภายในและภายนอกพื้นที่<br>โครงการ วันละ 3-4 ครั้ง หรือพิจารณาตาม<br>สภาพอากาศในแต่ละวัน | - ไม่มี | <div>รถฉีดพรมน้ำ</div> |

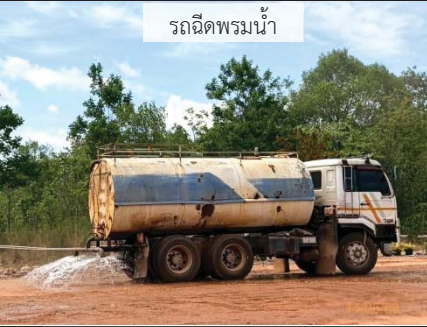
| มาตรการป้องกันและแก้ไขผลกระทบสิ่งแวดล้อม<br>และมาตรการติดตามตรวจสอบผลกระทบสิ่งแวดล้อม | ผลการปฏิบัติตามมาตรการ | ปัญหา อุปสรรค ที่ไม่สามารถปฏิบัติ<br>ตามมาตรการ และแนวทางแก้ไข | ภาพประกอบมาตรการ |
|---|---|---|---|
| 6) หากมีลมพัดแรงให้งดการจุดระเบิด สำหรับการขุด<br>ตักแร่กำหนดให้ดำเนินการเมื่อลมสงบ หรือให้มีการฉีด<br>พรมน้ำบริเวณพื้นที่ลานกองแร่ก่อนทำการตักขน เพื่อ<br>ป้องกันการฟุ้งกระจายของฝุ่นละออง | - ดำเนินการจุดระเบิดและขุดตักแร่ในช่วงที่มีลม<br>สงบเท่านั้น<br>- ทางโครงการจัดให้มีการฉีดพรมน้ำบริเวณพื้นที่<br>เก็บกองหินก่อนการตัก เพื่อป้องกันการฟุ้ง<br>กระจายของฝุ่นละออง | - ไม่มี | <div>รถฉีดพรมน้ำ</div> |

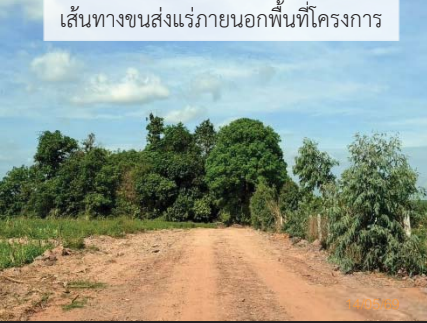
| มาตรการป้องกันและแก้ไขผลกระทบสิ่งแวดล้อม<br>และมาตรการติดตามตรวจสอบผลกระทบสิ่งแวดล้อม | ผลการปฏิบัติตามมาตรการ | ปัญหา อุปสรรค ที่ไม่สามารถปฏิบัติ<br>ตามมาตรการ และแนวทางแก้ไข | ภาพประกอบมาตรการ |
|---|---|---|---|
| 7) จัดให้มี พนักงานเก็บกวาดบริเวณถนน<br>สาธารณประโยชน์ตลอดแนวก่อนออกสู่ทางหลวง<br>หมายเลข มท.3019 | - ทางโครงการจัดให้มีพนักงานคอยเก็บกวาดทำ<br>ความสะอาดถนนสาธารณประโยชน์ก่อนออกสู่<br>ทางหลวงหมายเลข มท.3019 | - ไม่มี | <div>เส้นทางขนส่งแร่ภายนอกพื้นที่โครงการ</div> |

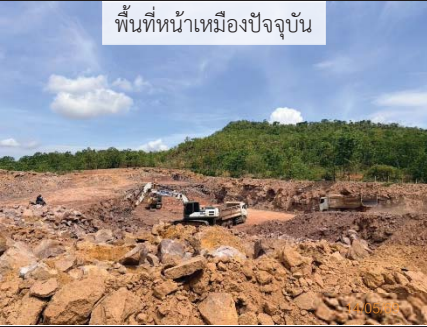
| มาตรการป้องกันและแก้ไขผลกระทบสิ่งแวดล้อม<br>และมาตรการติดตามตรวจสอบผลกระทบสิ่งแวดล้อม | ผลการปฏิบัติตามมาตรการ | ปัญหา อุปสรรค ที่ไม่สามารถปฏิบัติ<br>ตามมาตรการ และแนวทางแก้ไข | ภาพประกอบมาตรการ |
|---|---|---|---|
| 5) กำหนดทิศทางการเดินทางหน้าเหมืองจากทิศตะวันตกเฉียงเหนือมาทางทิศตะวันออกตามที่แผนผังโครงการกำหนด และให้หันหน้าอิสระของการระเบิดเข้าไปหาบ่อเหมืองตลอดเวลา เพื่อบังคับให้เศษหินที่ปลิวกระเด็นจากแรงระเบิดตกอยู่ในบริเวณบ่อเหมือง เพื่อลดผลกระทบเรื่องหินปลิว และความสั่นสะเทือน | - ปัจจุบันทางโครงการดำเนินการทำเหมืองมาทางทิศตะวันออกตามแผนผังโครงการ และมีการระเบิดเข้าหาบ่อเหมืองตลอดเวลา เพื่อป้องกันเศษหินที่ปลิว | - ไม่มี | พื้นที่หน้าเหมืองปัจจุบัน<br> |

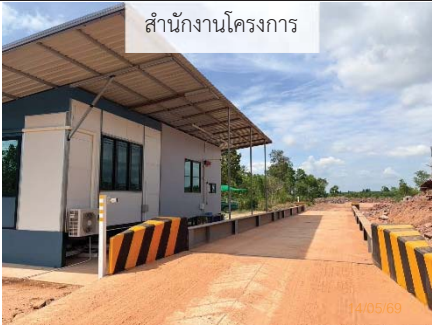
| มาตรการป้องกันและแก้ไขผลกระทบสิ่งแวดล้อม<br>และมาตรการติดตามตรวจสอบผลกระทบสิ่งแวดล้อม | ผลการปฏิบัติตามมาตรการ | ปัญหา อุปสรรค ที่ไม่สามารถปฏิบัติตามมาตรการ และแนวทางแก้ไข | ภาพประกอบมาตรการ |
|---|---|---|---|
| 10) ให้โครงการควบคุมจัดสร้างอาคารต่างๆ ในพื้นที่<br>โครงการต้องห่างจากอาคารเก็บวัตถุระเบิดไม่น้อยกว่า<br>100 ม. | - โครงการมีการก่อสร้างสำนักงานและจุดซัง<br>น้ำหนักรถบรรทุกโดยห่างจากอาคารเก็บวัตถุ<br>ระเบิดไม่น้อยกว่า 100 ม. | - ไม่มี | <p>สำนักงานโครงการ</p> |

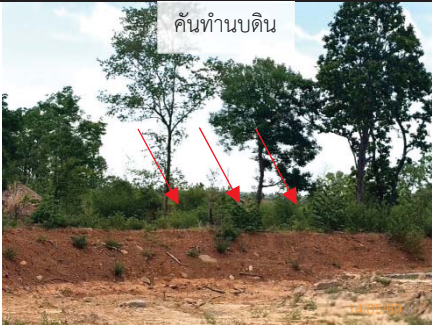
| มาตรการป้องกันและแก้ไขผลกระทบสิ่งแวดล้อม<br>และมาตรการติดตามตรวจสอบผลกระทบสิ่งแวดล้อม | ผลการปฏิบัติตามมาตรการ | ปัญหา อุปสรรค ที่ไม่สามารถปฏิบัติตามมาตรการ และแนวทางแก้ไข | ภาพประกอบมาตรการ |
|---|---|---|---|
| 11) ให้ทำการดูแลคันทำนบดินที่จัดสร้างไว้ให้มีความ<br>แข็งแรง พร้อมทั้งดูแลต้นไม้ที่ได้ปลูกไว้ให้มีสภาพ<br>เจริญเติบโตที่ดีอยู่เสมอ เพื่อประสิทธิภาพในการเป็น<br>แนวกันชนธรรมชาติช่วยกรองฝุ่นละอองและป้องกัน<br>เสียงดังจากการทำเหมือง หากพบว่าคันทำนบดิน<br>พังทลายหรือมีต้นไม้ตายลงให้ดำเนินการซ่อมแซมคัน<br>ทำนบและปลูกต้นไม้ทดแทนทันที | - ทางโครงการได้ดำเนินการจัดสร้างคันทำนบดิน<br>รอบพื้นที่โครงการ และดำเนินการปลูกต้นไม้บน<br>คันทำนบดินได้แก่ ต้นตะขบ และต้นไผ่ พร้อมทั้ง<br>ดูแลต้นไม้เดิมบริเวณแนวเว้นเขตการทำเหมือง<br>ให้เจริญเติบโตที่ดีอยู่เสมอ และปลูกต้นไม้เพิ่มหาก<br>พบว่าต้นไม้ตายลง | - ไม่มี | <p>คันทำนบดิน</p> |

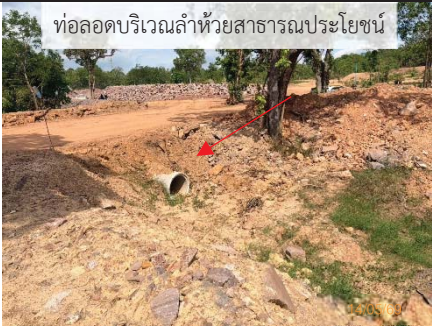
| มาตรการป้องกันและแก้ไขผลกระทบสิ่งแวดล้อม<br>และมาตรการติดตามตรวจสอบผลกระทบสิ่งแวดล้อม | ผลการปฏิบัติตามมาตรการ | ปัญหา อุปสรรค ที่ไม่สามารถปฏิบัติ<br>ตามมาตรการ และแนวทางแก้ไข | ภาพประกอบมาตรการ |
|---|---|---|---|
| 4) กำหนดให้มีการออกแบบวางท่อลอดบริเวณลำห้วย<br>สาธารณะประโยชน์ให้มีความปลอดภัย และป้องกัน<br>ผลกระทบในเรื่องการกีดขวางการไหลของน้ำ และน้ำ<br>ไหลลงบ่อเหมือง | - ทางโครงการดำเนินการวางท่อลอดบริเวณลำ<br>ห้วยสาธารณะประโยชน์ เพื่อป้องกันผลกระทบใน<br>เรื่องการกีดขวางการไหลของน้ำ และน้ำไหลลง<br>บ่อเหมือง | - ไม่มี | <p>ท่อลอดบริเวณลำห้วยสาธารณะประโยชน์</p> |

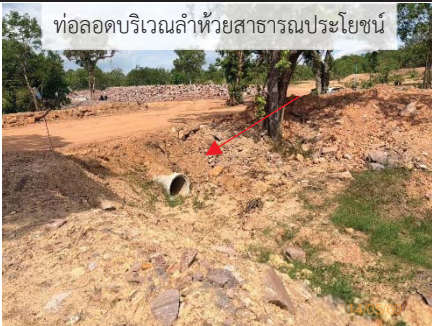
| มาตรการป้องกันและแก้ไขผลกระทบสิ่งแวดล้อม<br>และมาตรการติดตามตรวจสอบผลกระทบสิ่งแวดล้อม | ผลการปฏิบัติตามมาตรการ | ปัญหา อุปสรรค ที่ไม่สามารถปฏิบัติ<br>ตามมาตรการ และแนวทางแก้ไข | ภาพประกอบมาตรการ |
|---|---|---|---|
| 5) ให้จัดสร้างท่อลอดขนาด 80x400 ซม. จำนวน 3 แถว<br>บริเวณถนนที่พาดผ่านแนวห้วยหินกองเข้าสู่พื้นที่<br>โครงการ และให้ตรวจสอบให้สามารถใช้งานได้<br>ตลอดเวลา เพื่อป้องกันผลกระทบในเรื่องการกีดขวาง<br>การไหลของน้ำ และน้ำไหลลงบ่อเหมือง ทั้งนี้ให้ประสาน<br>กับเทศบาลตำบลบางทรายใหญ่ก่อนที่จะดำเนินการ<br>จัดสร้าง | - ทางโครงการดำเนินการวางท่อลอดบริเวณลำ<br>ห้วยสาธารณะประโยชน์ เพื่อป้องกันผลกระทบใน<br>เรื่องการกีดขวางการไหลของน้ำ และน้ำไหลลง<br>บ่อเหมือง | - ไม่มี | <p>ท่อลอดบริเวณลำห้วยสาธารณะประโยชน์</p> |

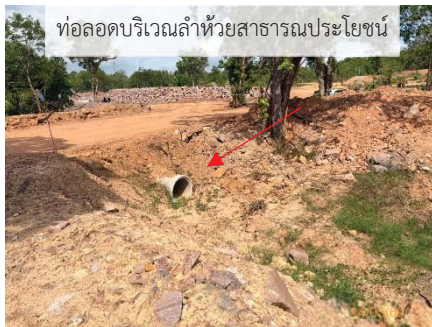
| มาตรการป้องกันและแก้ไขผลกระทบสิ่งแวดล้อม<br>และมาตรการติดตามตรวจสอบผลกระทบสิ่งแวดล้อม | ผลการปฏิบัติตามมาตรการ | ปัญหา อุปสรรค ที่ไม่สามารถปฏิบัติ<br>ตามมาตรการ และแนวทางแก้ไข | ภาพประกอบมาตรการ |
|---|---|---|---|
| 6) กำหนดให้มีการตรวจสอบประเมินความแข็งแรง และ<br>ความคงทนของท่อลอดที่ วางไว้บริเวณลำห้วย<br>สาธารณะประโยชน์ในพื้นที่โครงการทุกปี และหากสำรวจ<br>พบว่าชำรุดเสียหายกำหนดให้มีการซ่อมแซมทันที | - ทางโครงการมีการสำรวจตรวจสอบความ<br>แข็งแรง และความคงทนของท่อลอดที่วางไว้<br>บริเวณลำห้วยเป็นประจำ หากพบว่าชำรุด<br>เสียหายจะดำเนินการซ่อมแซมทันที | - ไม่มี | <p>ท่อลอดบริเวณลำห้วยสาธารณะประโยชน์</p> |

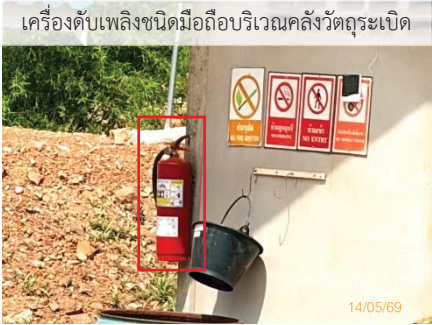
| มาตรการป้องกันและแก้ไขผลกระทบสิ่งแวดล้อม<br>และมาตรการติดตามตรวจสอบผลกระทบสิ่งแวดล้อม | ผลการปฏิบัติตามมาตรการ | ปัญหา อุปสรรค ที่ไม่สามารถปฏิบัติ<br>ตามมาตรการ และแนวทางแก้ไข | ภาพประกอบมาตรการ |
|---|---|---|---|
| 7) ติดตั้งเครื่องดับเพลิงชนิดมือถือ (fire extinguisher)<br>ติดตั้งไว้บริเวณคลังเก็บวัตถุระเบิด ละ 1 เครื่อง | - ทางโครงการได้ดำเนินการติดตั้งเครื่องดับเพลิง<br>ชนิดมือถือ (fire extinguisher) ติดตั้งไว้บริเวณ<br>คลังเก็บวัตถุระเบิดทั้ง 3 คลัง คลังละ 1 เครื่อง | - ไม่มี | <p>เครื่องดับเพลิงชนิดมือถือบริเวณคลังวัตถุระเบิด</p> |

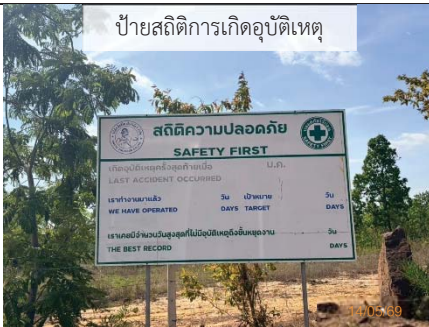
| มาตรการป้องกันและแก้ไขผลกระทบสิ่งแวดล้อม<br>และมาตรการติดตามตรวจสอบผลกระทบสิ่งแวดล้อม | ผลการปฏิบัติตามมาตรการ | ปัญหา อุปสรรค ที่ไม่สามารถปฏิบัติตามมาตรการ และแนวทางแก้ไข | ภาพประกอบมาตรการ |
|---|---|---|---|
| 5.4 ให้บันทึกสถิติและสาเหตุของการเกิดอุบัติเหตุ และการป้องกันแก้ไข เพื่อใช้ประกอบในการจัดทำรายงาน<br>ผลการปฏิบัติตามมาตรการป้องกันและแก้ไข<br>ผลกระทบสิ่งแวดล้อมและมาตรการติดตามตรวจสอบ<br>ผลกระทบสิ่งแวดล้อม บริเวณพื้นที่โครงการ ทุกครั้งที่<br>มีอุบัติเหตุ | - ทำการบันทึกสถิติ และสาเหตุของการเกิด<br>อุบัติเหตุจากการทำเหมือง พร้อมวิธีการป้องกัน<br>และแก้ไขอย่างต่อเนื่องโดยที่ผ่านมาไม่มีอุบัติเหตุ<br>แต่อย่างใด | - ไม่มี | <p>ป้ายสถิติการเกิดอุบัติเหตุ</p> |

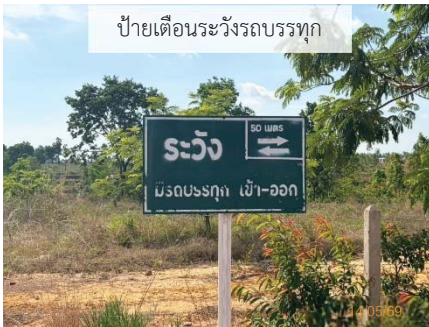
| มาตรการป้องกันและแก้ไขผลกระทบสิ่งแวดล้อม<br>และมาตรการติดตามตรวจสอบผลกระทบสิ่งแวดล้อม | ผลการปฏิบัติตามมาตรการ | ปัญหา อุปสรรค ที่ไม่สามารถปฏิบัติตามมาตรการ และแนวทางแก้ไข | ภาพประกอบมาตรการ |
|---|---|---|---|
| 6. คมนาคม<br>ให้ตรวจสอบสภาพเส้นทางขนส่งแร่ รวมทั้งป้าย<br>สัญญาณจราจร เพื่อให้อยู่ในสภาพใช้การได้อย่างมี<br>ประสิทธิภาพอยู่เสมอ หากบริเวณใดชำรุดเสียหายต้อง<br>รีบซ่อมแซมทันที บริเวณเส้นทางขนส่งแร่ ดำเนินการ<br>ทันทีหากบริเวณใดชำรุดเสียหาย | - ทางโครงการจัดทำป้ายสัญญาณจราจร เช่น ป้าย<br>เตือนระวังรถบรรทุก ป้ายควบคุมความเร็ว 30<br>กม./ชม. ป้ายหยุด สัญญาณไฟกระพริบ บริเวณ<br>ทางเข้า-ออกพื้นที่โครงการ | - ไม่มี | <p>ป้ายเตือนระวังรถบรรทุก</p> |
