ภาคผนวกที่ 7

ภาพถ่ายผลการปฏิบัติตามมาตรการป้องกันและแก้ไขผลกระทบสิ่งแวดล้อม  
และมาตรการติดตามตรวจสอบคุณภาพสิ่งแวดล้อม

ภาพถ่ายผลการปฏิบัติตามมาตรการป้องกันและแก้ไขผลกระทบสิ่งแวดล้อม และมาตรการติดตามตรวจสอบคุณภาพสิ่งแวดล้อม  
โครงการ แอทโมซ พาเลซโอ ลาดพร้าว-วังหิน (ATMOZ PALACIO LADPRAO-WANGHIN)  
ประจำเดือนมกราคม-มิถุนายน 2569

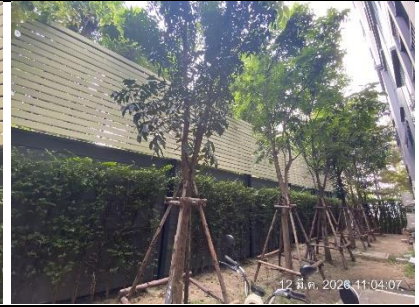
รูปที่ ผ7.1 ร้วโดยรอบแนว

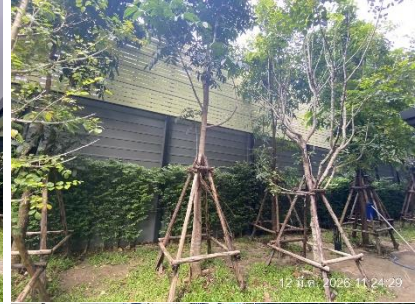
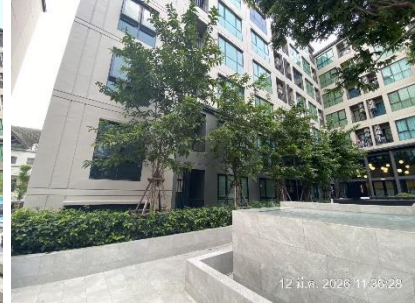
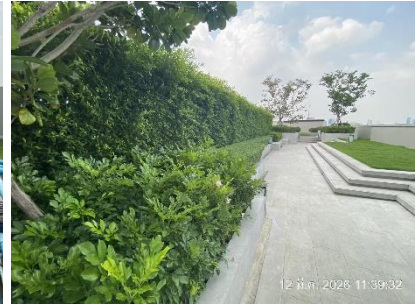
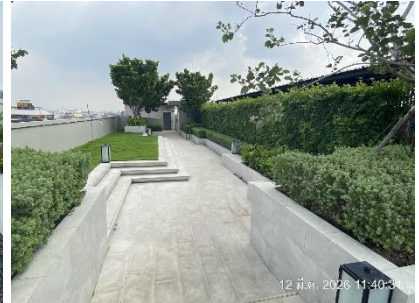
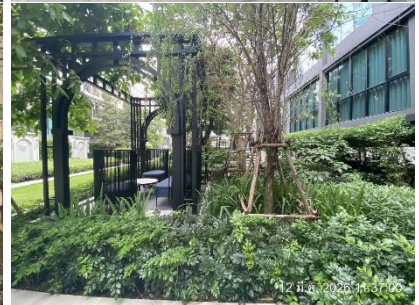
รูปที่ ผ7.2 พื้นที่สีเขียว

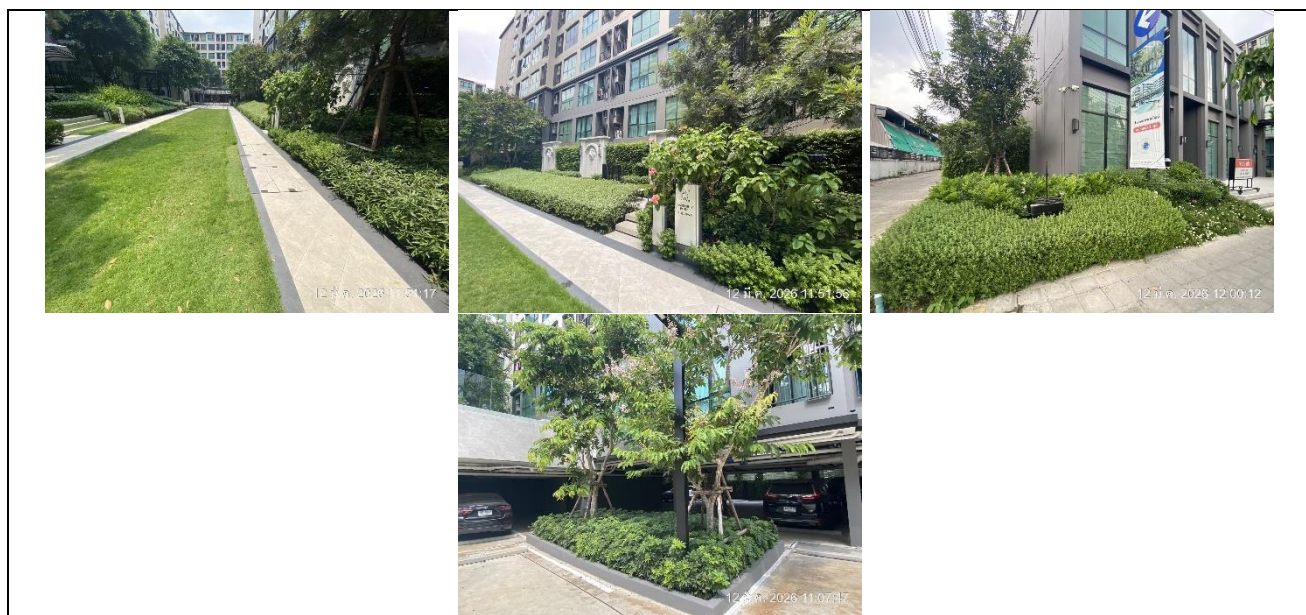
รูปที่ ผ7.2 พื้นที่สีเขียว (ต่อ)

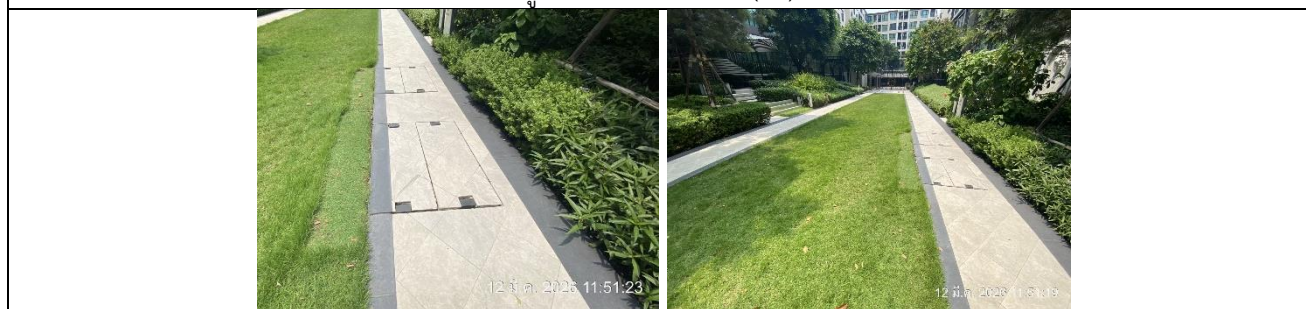
รูปที่ ผ7.3 บริเวณบ่อท่อน้ำ จำนวน 2 บ่อ บ่อ เชื่อมต่อกัน

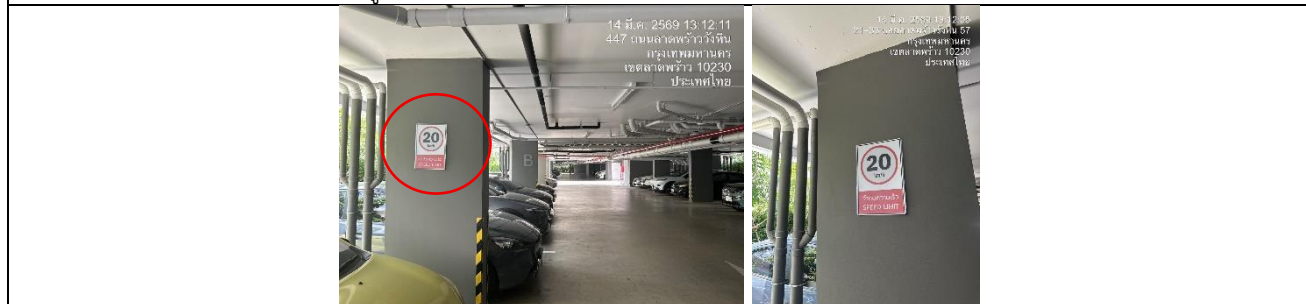
รูปที่ ผ7.4 ป้ายจำกัดความเร็วไม่เกิน 20 กิโลเมตร/ชั่วโมง

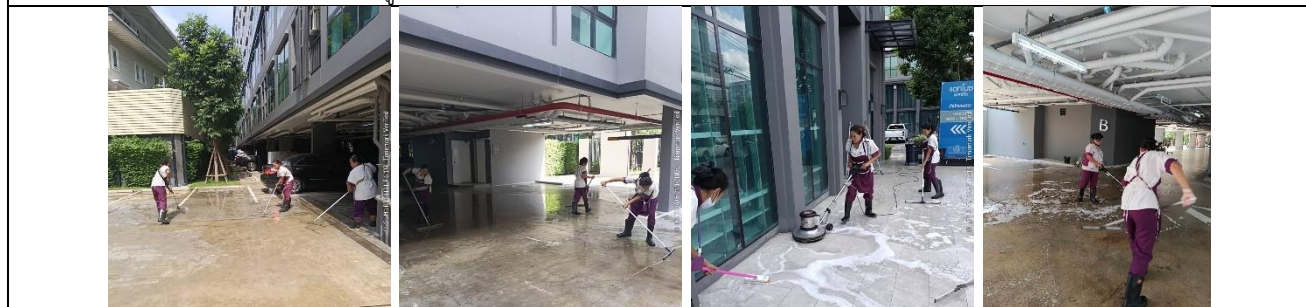
รูปที่ ผ7.5 เจ้าหน้าที่คอยดูแลรักษาความสะอาดถนนภายในโครงการ

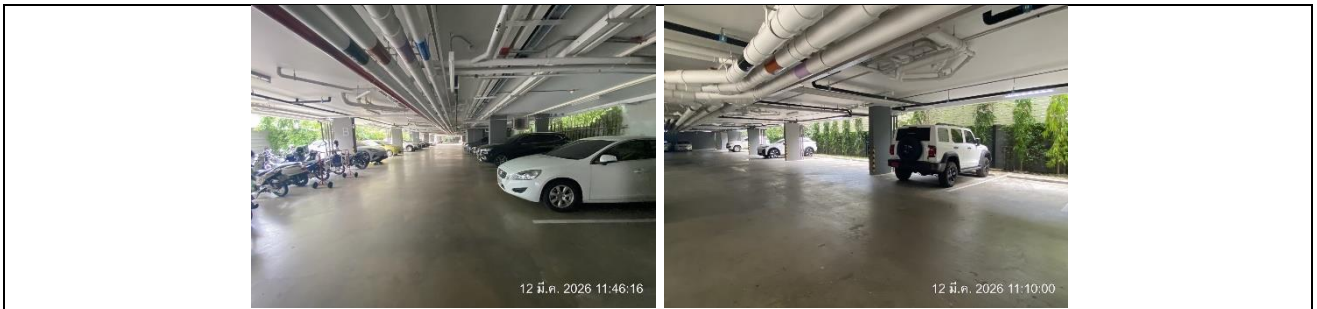
รูปที่ ผ7.6 ที่จอดรถ ชั้น 1

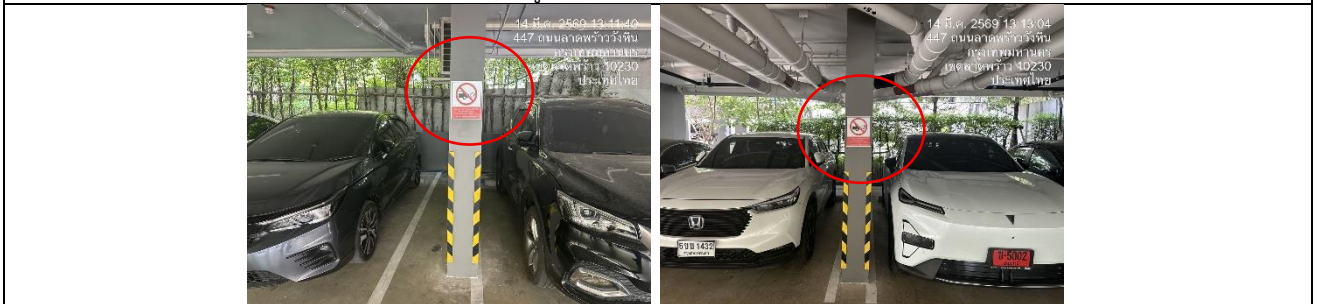
รูปที่ ผ7.7 ป้ายห้ามสตาร์ทเครื่องยนต์ทิ้งไว้ และเร่งเครื่องยนต์ขณะจอดบริเวณที่จอดรถ

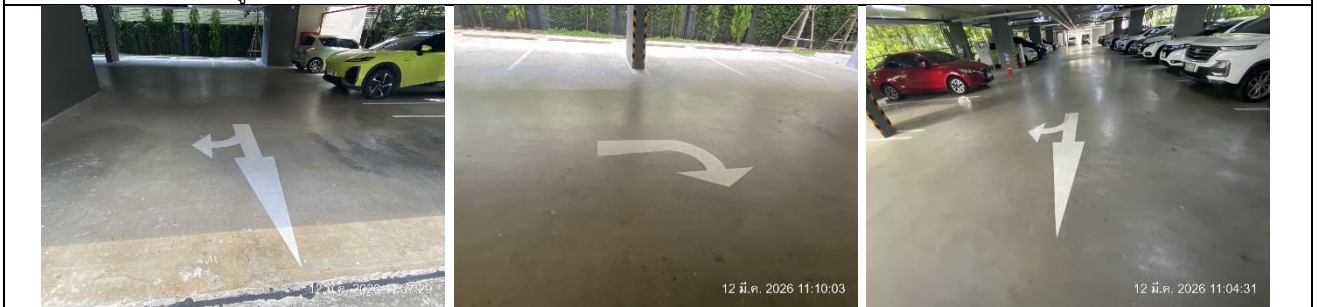
รูปที่ ผ7.8 ป้ายและสัญลักษณ์จราจรบนพื้นทาง

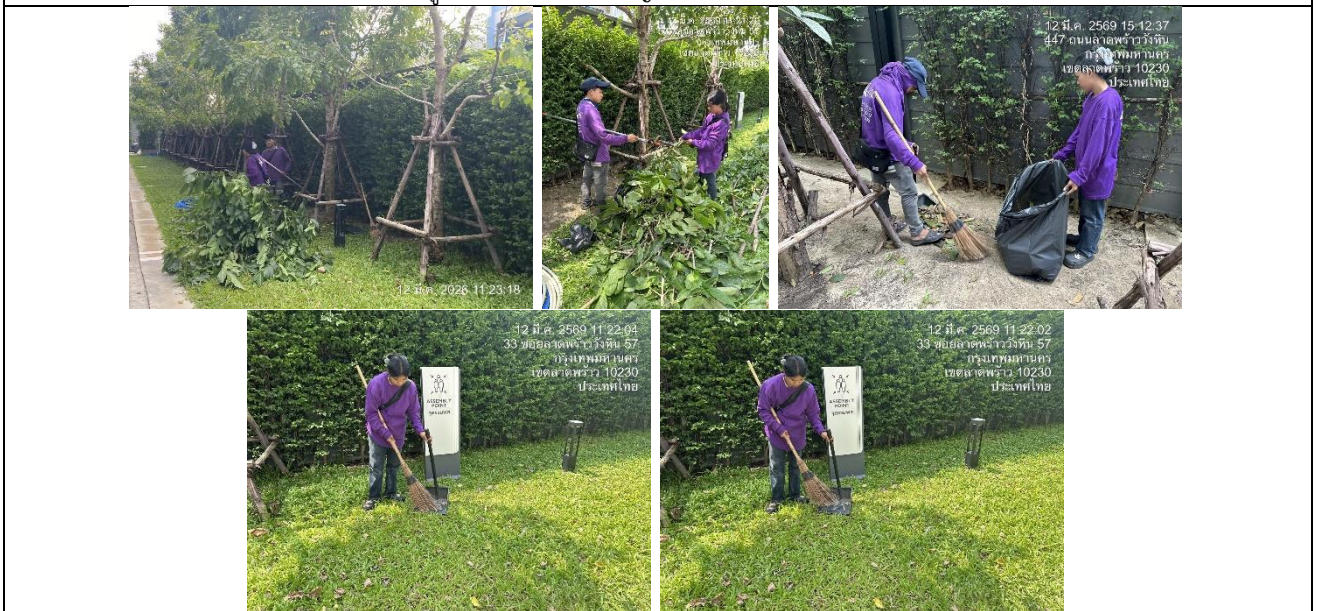
รูปที่ ผ7.9 คนงานที่ทำหน้าที่ดูแลรักษาพื้นที่สีเขียว

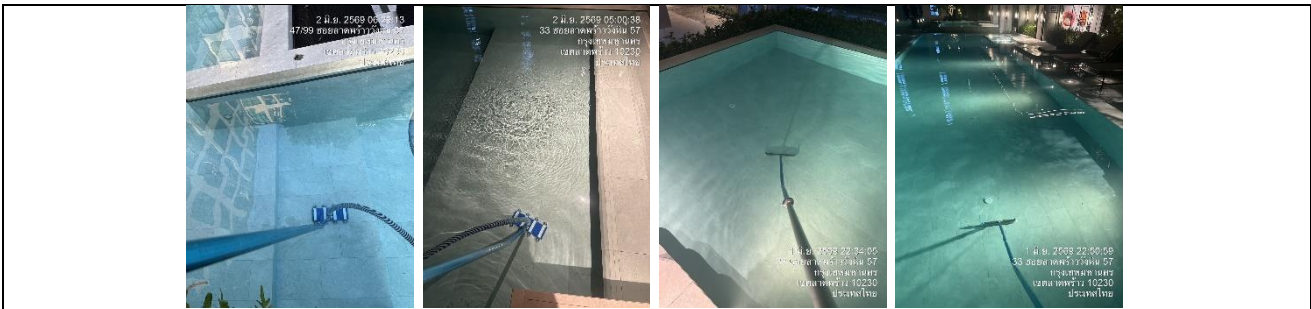
รูปที่ ๗7.23 เจ้าหน้าที่ดูดตะกอน ล้างตะไคร่ และตกเศษผง

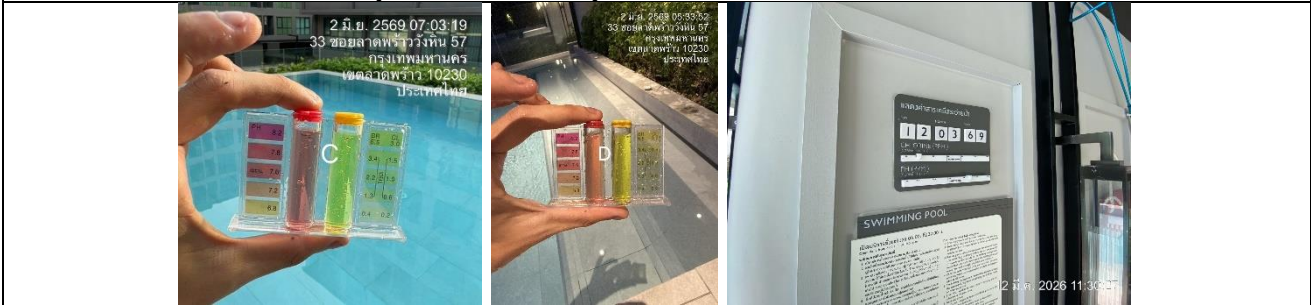
รูปที่ ๗7.24 การตรวจวัดค่าความเป็นกรดด่าง (pH) และปริมาณคลอรีนตกค้าง (Residual chlorine) ของน้ำในสระว่ายน้ำ

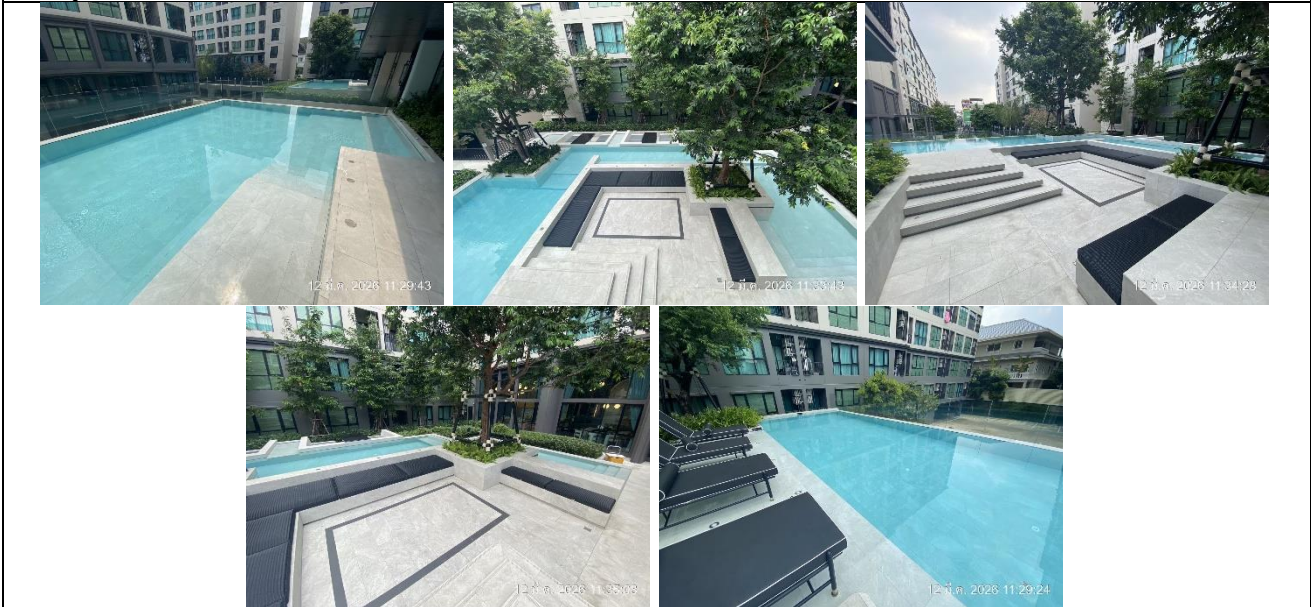
รูปที่ ๗7.25 โครงสร้างของสระว่ายน้ำ

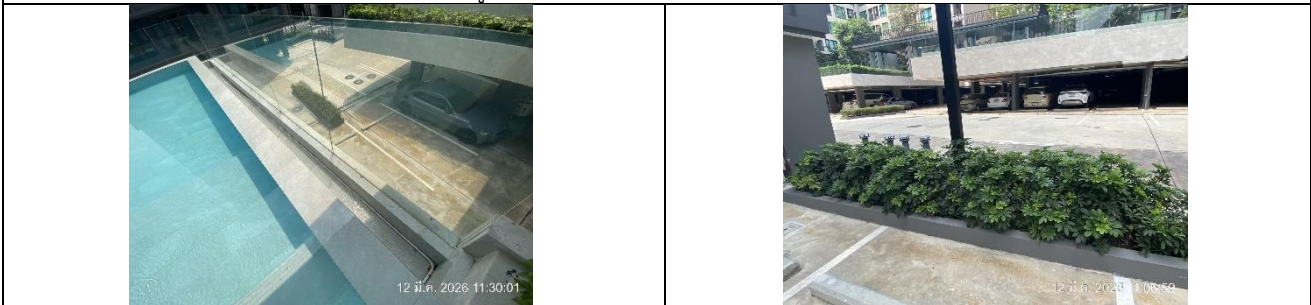
รูปที่ ๗7.26 รางระบายน้ำล้นมีฝาปิดรอบสระว่ายน้ำ

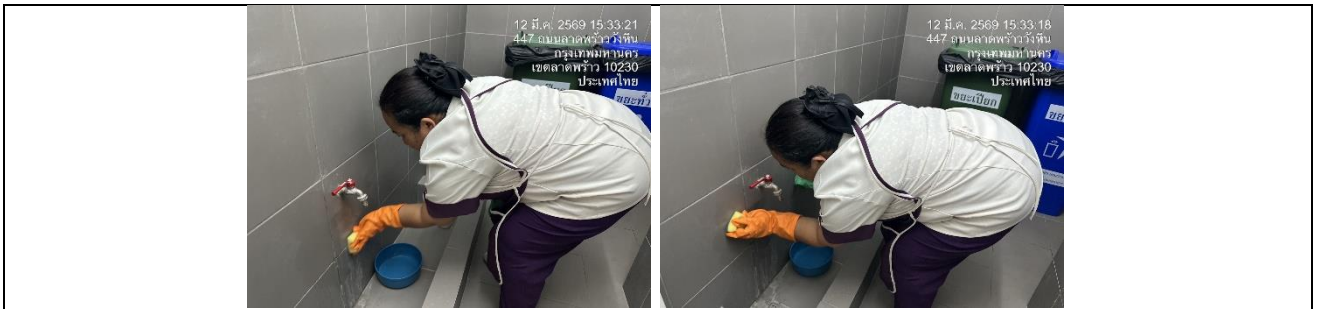
รูปที่ ๗7.34 พนักงานทำความสะอาดจัดเก็บมูลฝอยจากห้องพักมูลฝอยประจำชั้น

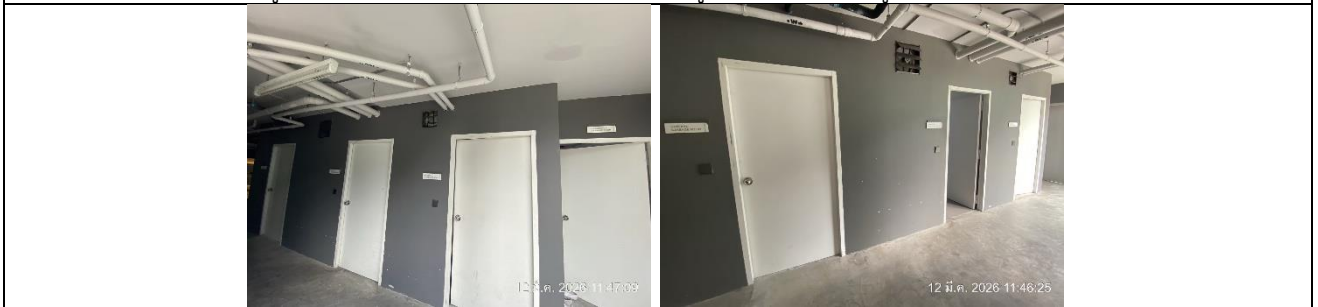
รูปที่ ๗7.35 ห้องพักมูลฝอยรวมของโครงการ

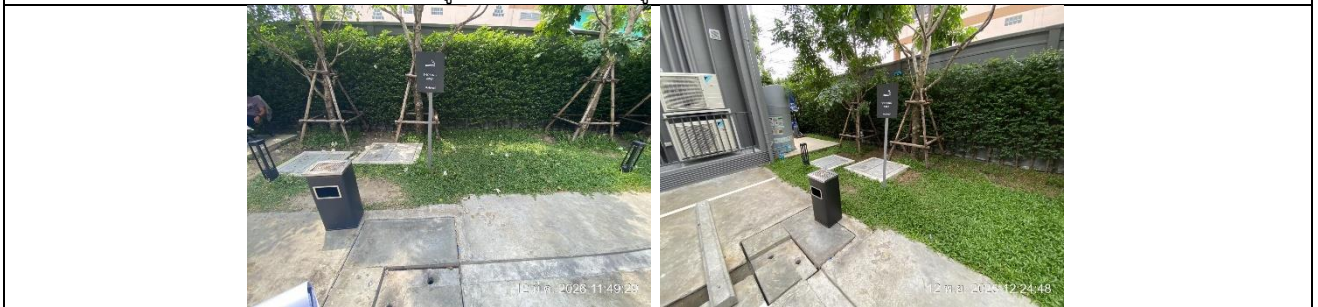
รูปที่ ๗7.36 บริเวณบ่อดินบำบัดอากาศเสียจากห้องพักมูลฝอยย่อยสลายได้

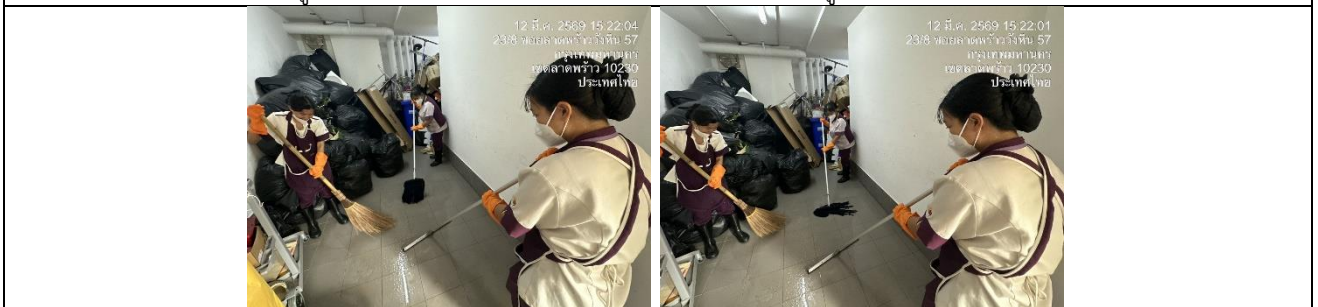
รูปที่ ๗7.37 การล้างทำความสะอาดห้องพักมูลฝอยรวม และพื้นที่จอดรถเก็บขนมูลฝอยทุกครั้งภายหลังจัดเก็บแล้วเสร็จ

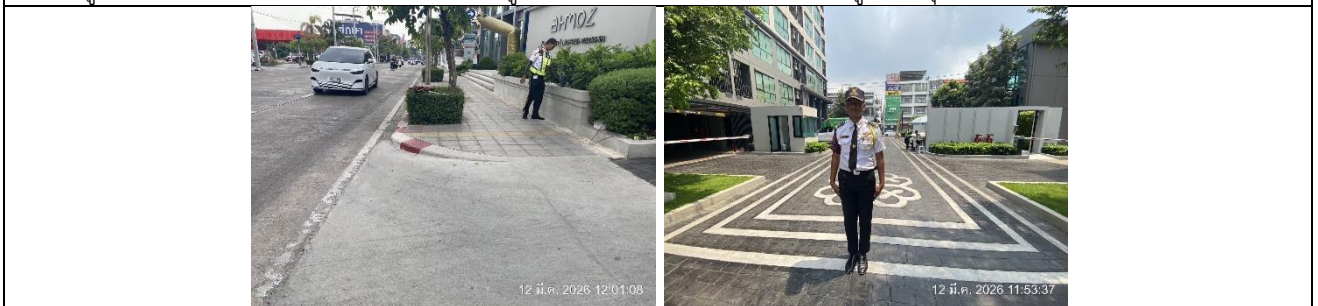
รูปที่ ๗7.38 พนักงานรักษาความปลอดภัย

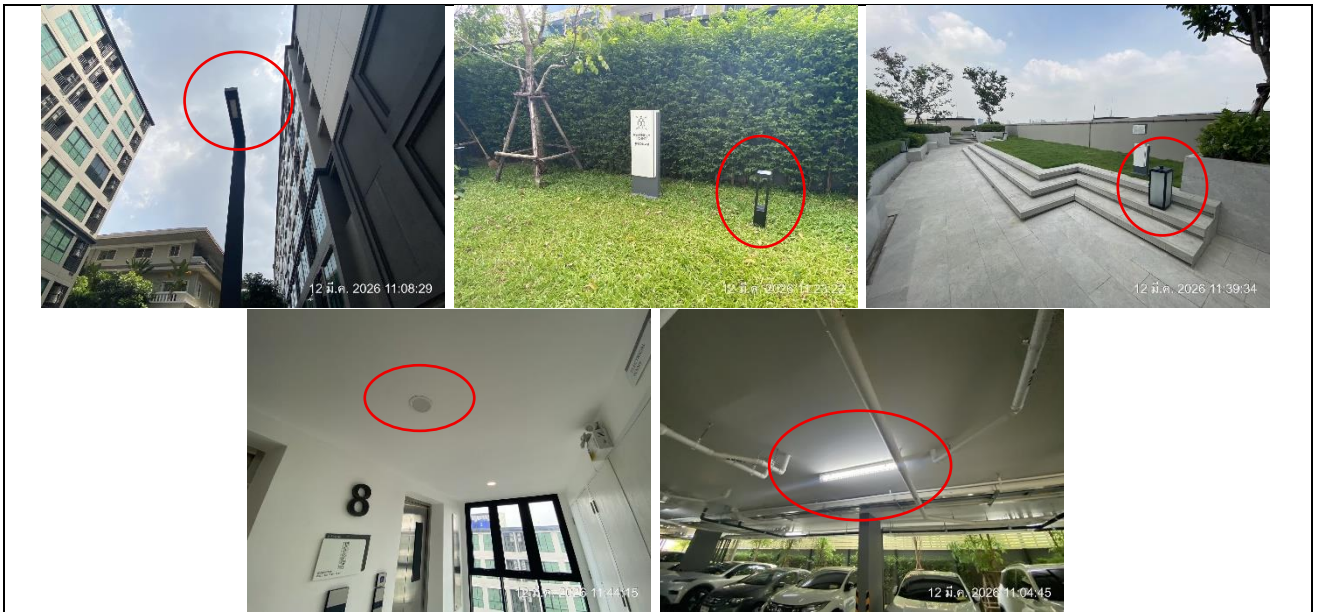
รูปที่ ผ7.39 ไฟฟ้าส่องสว่าง

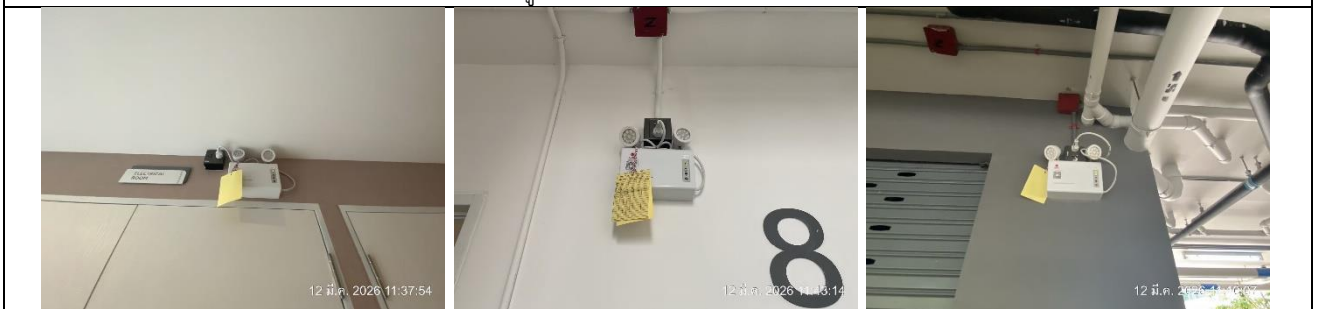
รูปที่ ผ7.40 ไฟฟ้าส่องสว่างฉุกเฉิน

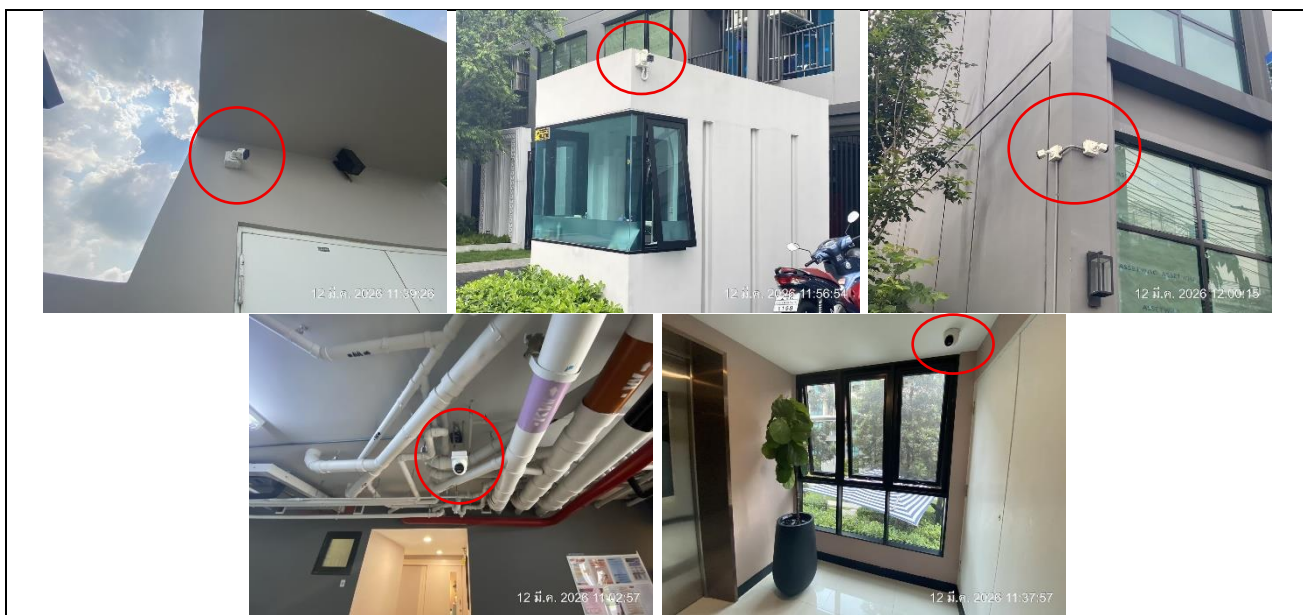
รูปที่ ๗.45 กล้องโทรทัศน์วงจรปิด (CCTV)

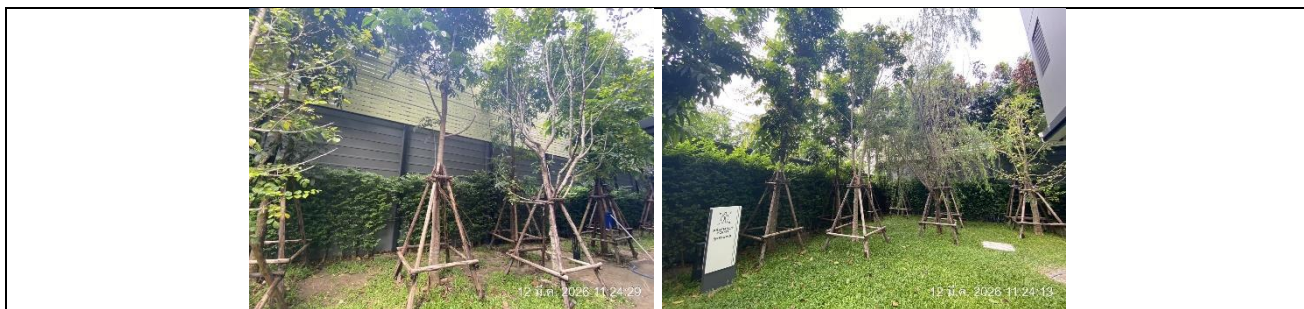
รูปที่ ผ7.73 ค้ายันไม้ยืนต้น

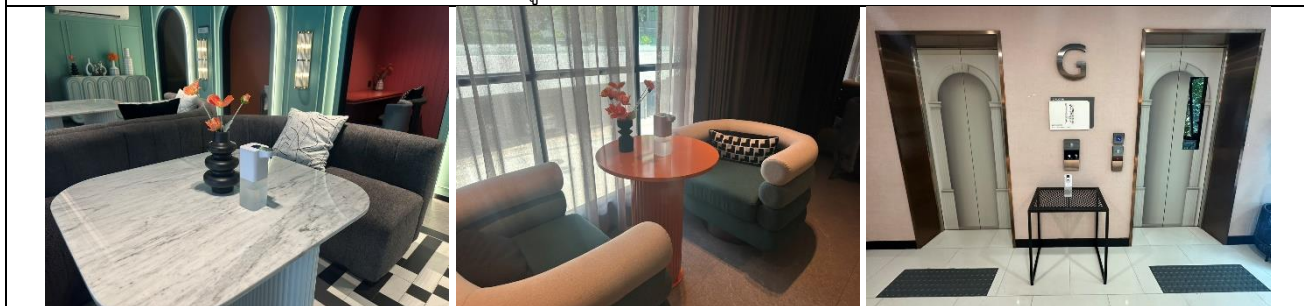
รูปที่ ผ7.74 เครื่องจ่ายแอลกอฮอล์เจลล้างมือ ไว้ในบริเวณพื้นที่ส่วนกลาง

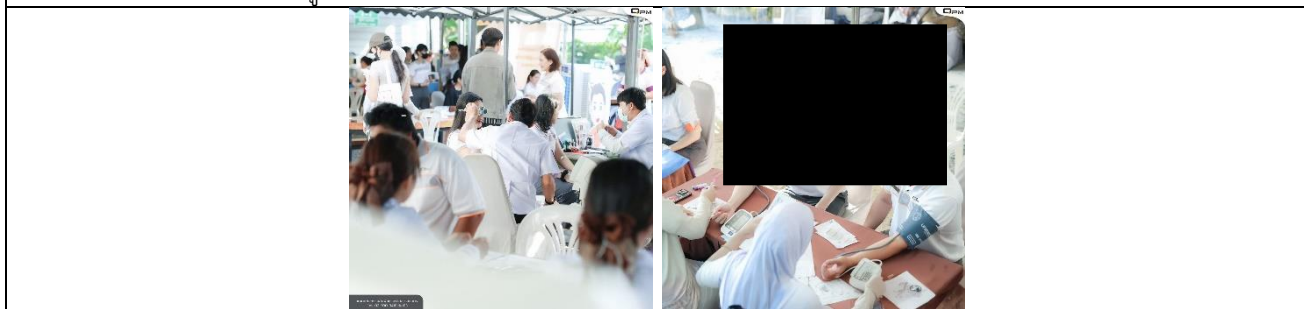
รูปที่ ผ7.75 การตรวจสอบสุขภาพของเจ้าหน้าที่ เมื่อเดือนกุมภาพันธ์ 2569

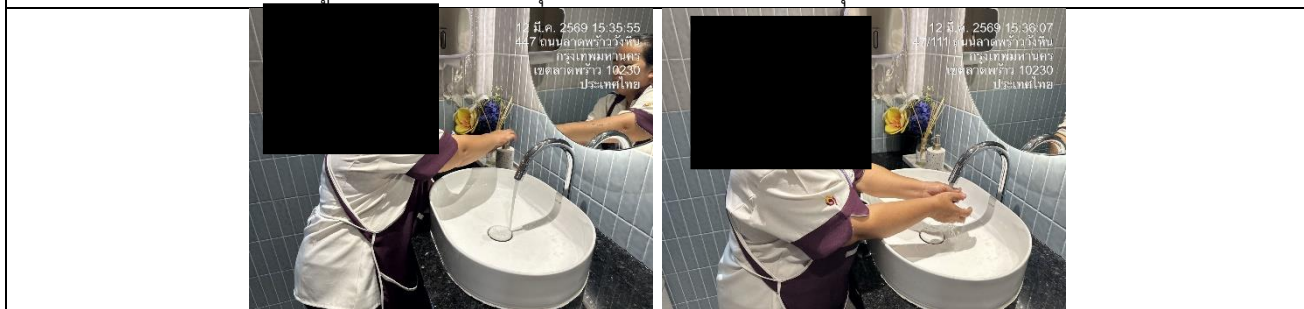
รูปที่ ผ7.76 จัดเตรียมสบู่ หรือน้ำยาล้างมือให้พนักงานทำความสะอาด

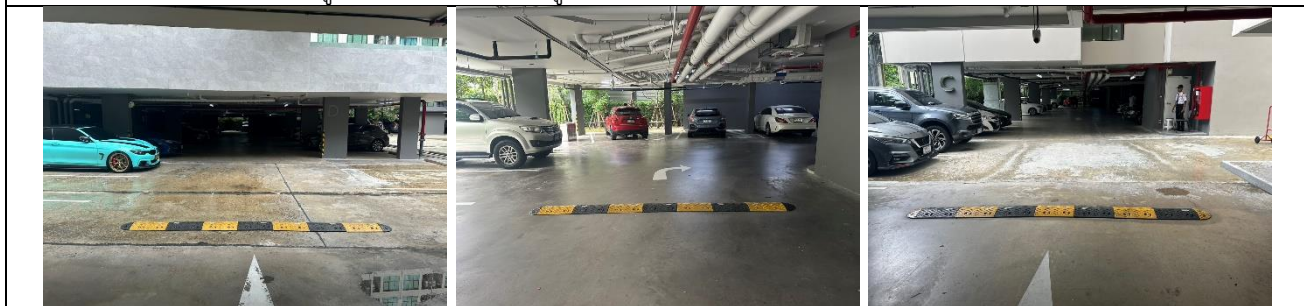
รูปที่ ผ7.77 สันเชลลความเร็วของรถบนถนนภายในโครงการ
