## 5. ผลการดำเนินการตามมาตรการป้องกันและแก้ไขผลกระทบสิ่งแวดล้อม

### ตารางที่ 4 เปรียบเทียบมาตรการป้องกันและแก้ไขผลกระทบสิ่งแวดล้อมที่กำหนดไว้ในรายงานการวิเคราะห์ผลกระทบสิ่งแวดล้อม

#### โครงการ โรงพยาบาล วิชัยเวช อินเตอร์เนชั่นแนล หนองแขม ระยะเปิดดำเนินการ

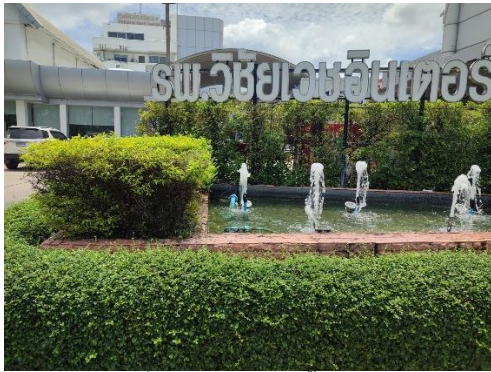
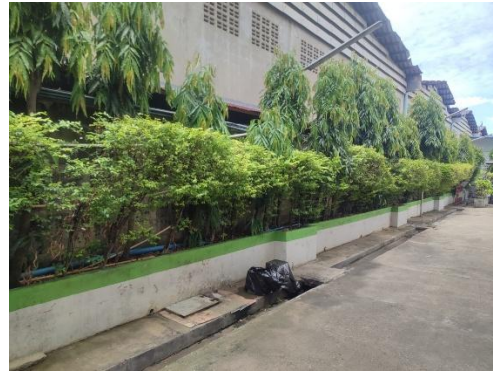
ภาพที่ 5-1 ปลุกต้นไม้ริมรั้วโครงการด้านทิศเหนือ และแนวต้นไม้ริมด้านหน้าโครงการด้านทิศใต้

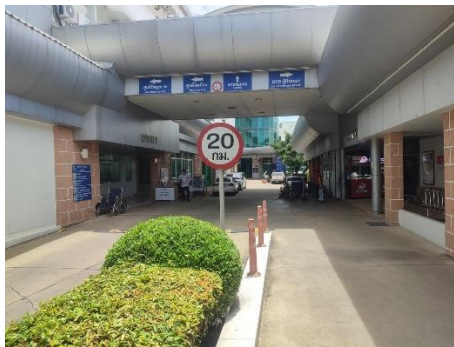
| เงื่อนไขตามมาตรการป้องกันและแก้ไขผลกระทบสิ่งแวดล้อม | ผลการปฏิบัติตามมาตรการ | ปัญหา อุปสรรค และข้อเสนอแนะ | เอกสารอ้างอิง |
|---|---|---|---|
| 1. จำกัดความเร็วรถ ขณะแล่นเข้า-ออกพื้นที่โครงการ ให้มีความเร็วไม่เกิน 30 กม./ชม. | มีป้ายจำกัดความเร็วรถไว้แล้วให้ใช้ความเร็วได้ไม่เกิน 20 กม./ชม. บริเวณเขตโรงพยาบาล | - | ภาพที่ 5-2 |

ภาพที่ 5-2 ป้ายจำกัดความเร็วไม่เกิน 20 กม./ชม. และต้นชะลอความเร็วรถ

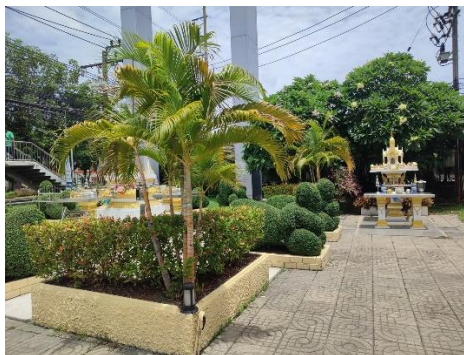
ภาพที่ 5-3 พื้นที่สีเขียวบริเวณสวนหย่อมด้านหน้าโครงการ เป็นบ่อหน่วงน้ำของโครงการ

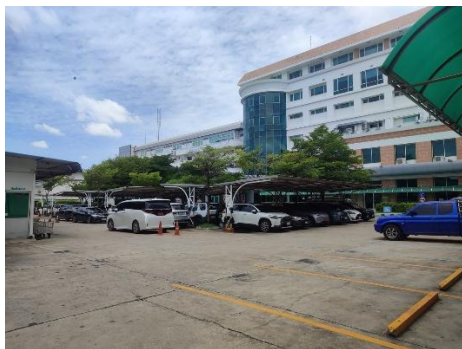
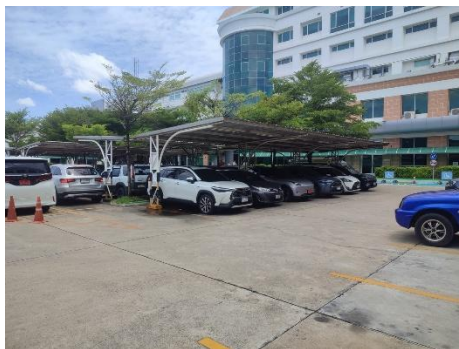
| เงื่อนไขตามมาตรการป้องกันและแก้ไขผลกระทบสิ่งแวดล้อม | ผลการปฏิบัติตามมาตรการ | ปัญหา อุปสรรค และข้อเสนอแนะ | เอกสารอ้างอิง |
|---|---|---|---|
| 2. ห้ามประกอบกิจกรรมใดๆ รวมทั้งการก่อสร้างในบริเวณที่จัดไว้ใช้เป็นที่จอดรถยนต์ อันจะทำให้พื้นที่จอดรถลดลงจากที่เสนอไว้ในรายงานฯที่ 94 คั่น | ไม่มีการใช้พื้นที่จอดรถนำไปทำกิจกรรมอื่นที่ไม่เกี่ยวข้องกับการจอดรถแต่อย่างใด | - | ภาพที่ 5-4 |

ภาพที่ 5-4 บริเวณลานจอดรถยนต์ไม่มีกิจกรรมการก่อสร้างใด ๆ ที่ทำให้มีที่จอดรถลดลง

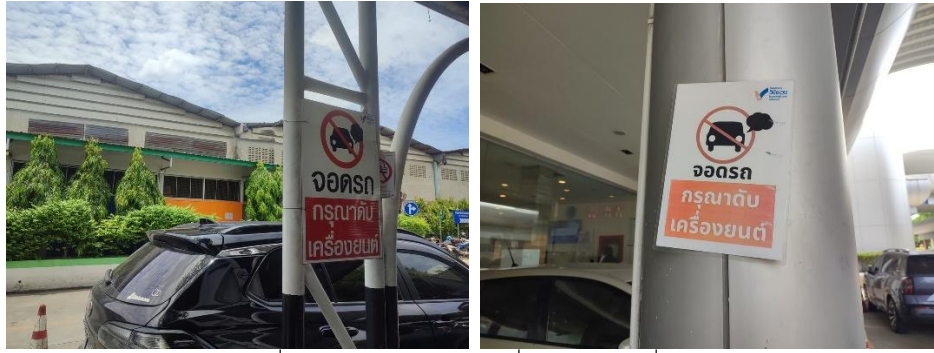
| เงื่อนไขตามมาตรการป้องกันและแก้ไขผลกระทบสิ่งแวดล้อม | ผลการปฏิบัติตามมาตรการ | ปัญหา อุปสรรค และข้อเสนอแนะ | เอกสารอ้างอิง |
|---|---|---|---|
| 2. ติดป้ายห้ามติดเครื่องยนต์ทิ้งไว้บริเวณลานจอดรถยนต์โดยดับเครื่องยนต์ทิ้งไว้เมื่อจอดรถแล้ว | ติดป้ายห้ามติดเครื่องยนต์ทิ้งไว้บริเวณที่จอดรถยนต์ไว้แล้ว | - | ภาพที่ 5-5 |

ภาพที่ 5-5 ติดป้ายเตือน ให้ดับเครื่องยนต์บริเวณที่จอดรถ

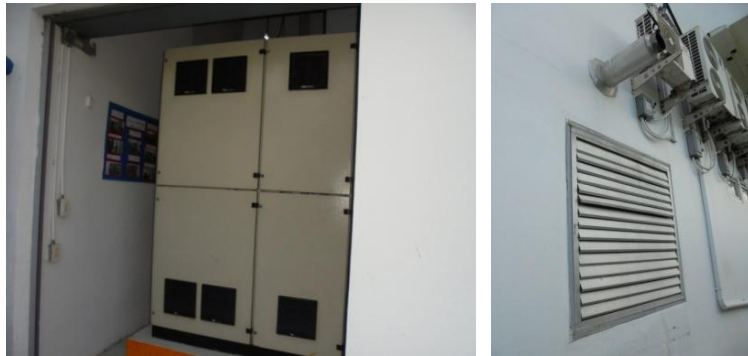
| เงื่อนไขตามมาตรการป้องกันและแก้ไขผลกระทบสิ่งแวดล้อม | ผลการปฏิบัติตามมาตรการ | ปัญหา อุปสรรค และข้อเสนอแนะ | เอกสารอ้างอิง |
|---|---|---|---|
| <b>3.2 การใช้ไฟฟ้า</b><br>1. จัดให้มีและติดตั้งระบบไฟฟ้าตามที่เสนอไว้ในรายละเอียดโครงการทุกประเภท | ติดตั้งระบบไฟฟ้ามีห้อง MDB สำหรับอาคารส่วนขยายและอาคารเดิม | - | ภาพที่ 5-6 |

ภาพที่ 5-6 ห้องเครื่องไฟฟ้าและช่องเปิดระบายอากาศ

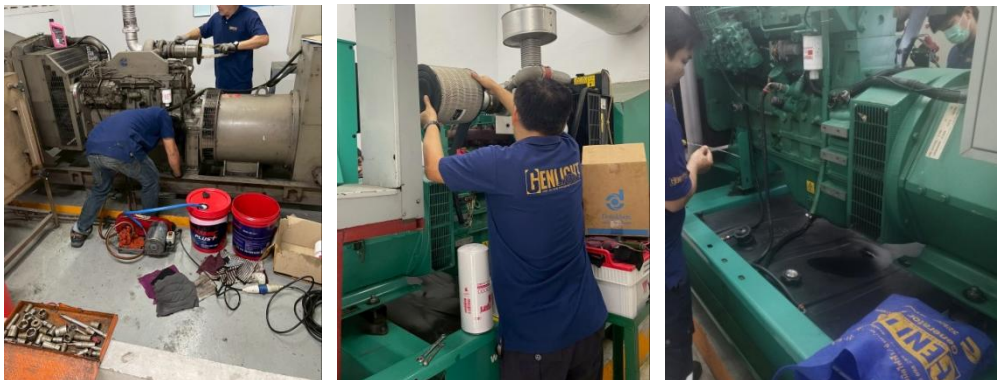
| เงื่อนไขตามมาตรการป้องกันและแก้ไขผลกระทบสิ่งแวดล้อม | ผลการปฏิบัติตามมาตรการ | ปัญหา อุปสรรค และข้อเสนอแนะ | เอกสารอ้างอิง |
|---|---|---|---|
| 5. ตรวจสอบดูแลอุปกรณ์เครื่องไฟฟ้าสำรอง และสายไฟฟ้าให้อยู่ในสภาพดีอยู่เสมอตามคู่มือของผู้ผลิต | ดูแลเครื่องกำเนิดไฟฟ้าสำรองพร้อมสายไฟฟ้าทั้งโครงการไว้แล้วสม่ำเสมอ และเพิ่มเติมติดตั้งโซลาร์เซลล์ที่หลังคาอาคาร 2 | - | ภาพที่ 5-7<br>ภาพที่ 5-40 |

ภาพที่ 5-7 เครื่องกำเนิดไฟฟ้าสำรอง ที่อาคารส่วนขยายและอาคารเดิม สามารถใช้งานได้ปกติ

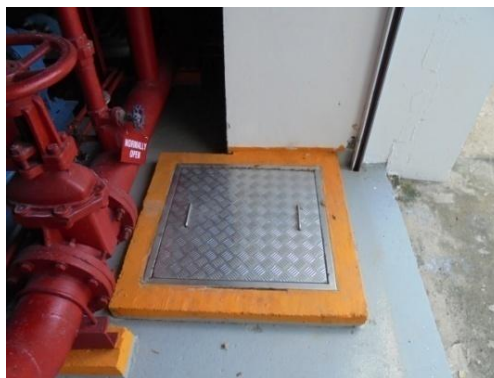
ภาพที่ 5-11 ฝาลังสำรองน้ำใต้ดินเป็นฝายกสูงจากพื้นราบป้องกันการปนเปื้อนจากน้ำภายนอก

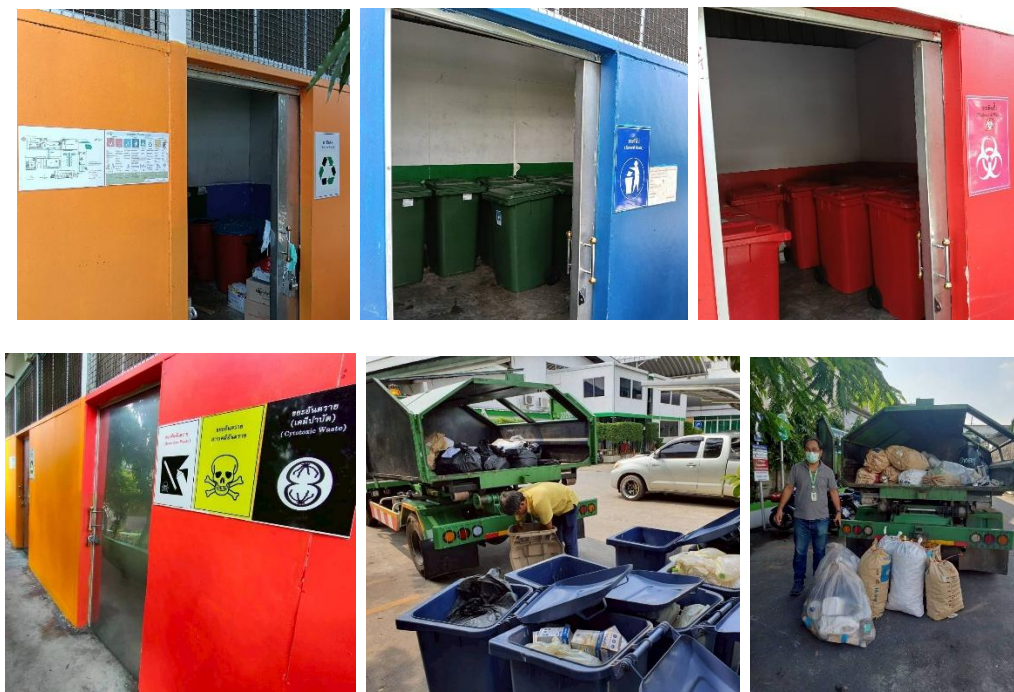
| เงื่อนไขตามมาตรการป้องกันและแก้ไขผลกระทบสิ่งแวดล้อม | ผลการปฏิบัติตามมาตรการ | ปัญหา อุปสรรค และข้อเสนอแนะ | เอกสารอ้างอิง |
|---|---|---|---|
| - ตรวจสอบถังขยะและห้องพักขยะรวมให้มีสภาพดีอยู่เสมอถ้ามีการผูกมัดหรือชำรุดต้องดำเนินการแก้ไขทันที | ถังขยะอยู่ในสภาพดี และห้องพักมูลฝอยสะอาดไม่มีคราบน้ำชะมูลฝอย | - | ภาพที่ 5-19 |

ภาพที่ 5-19 แยกห้องพักมูลฝอยไว้เป็นประเภทอย่างชัดเจนมีประตูปิดอย่างมิดชิดเป็นประตูแตนเลสทนทานและไม่เป็นสนิม

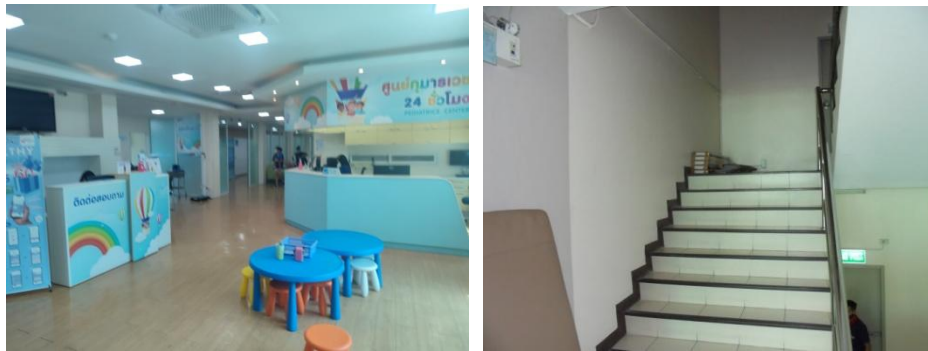
| เงื่อนไขตามมาตรการป้องกันและแก้ไขผลกระทบสิ่งแวดล้อม | ผลการปฏิบัติตามมาตรการ | ปัญหา อุปสรรค และข้อเสนอแนะ | เอกสารอ้างอิง |
|---|---|---|---|
| 11. บริเวณเส้นทางหนีไฟ บันไดหนีไฟ มิให้มีสิ่งกีดขวางใด ๆ เพื่อให้การอพยพหนีไฟเป็นไปโดยสะดวก | ตรวจสอบเส้นทางหนีไฟ บันไดหนีไฟ ไม่มีสิ่งกีดขวาง | - | ภาพที่ 5-23 |

ภาพที่ 5-23 อุปกรณ์แจ้งเหตุอัคคีภัยติดตั้งไว้ทุกชั้นของอาคาร และบันไดหลักใช้เป็นบันไดหนีไฟของอาคาร

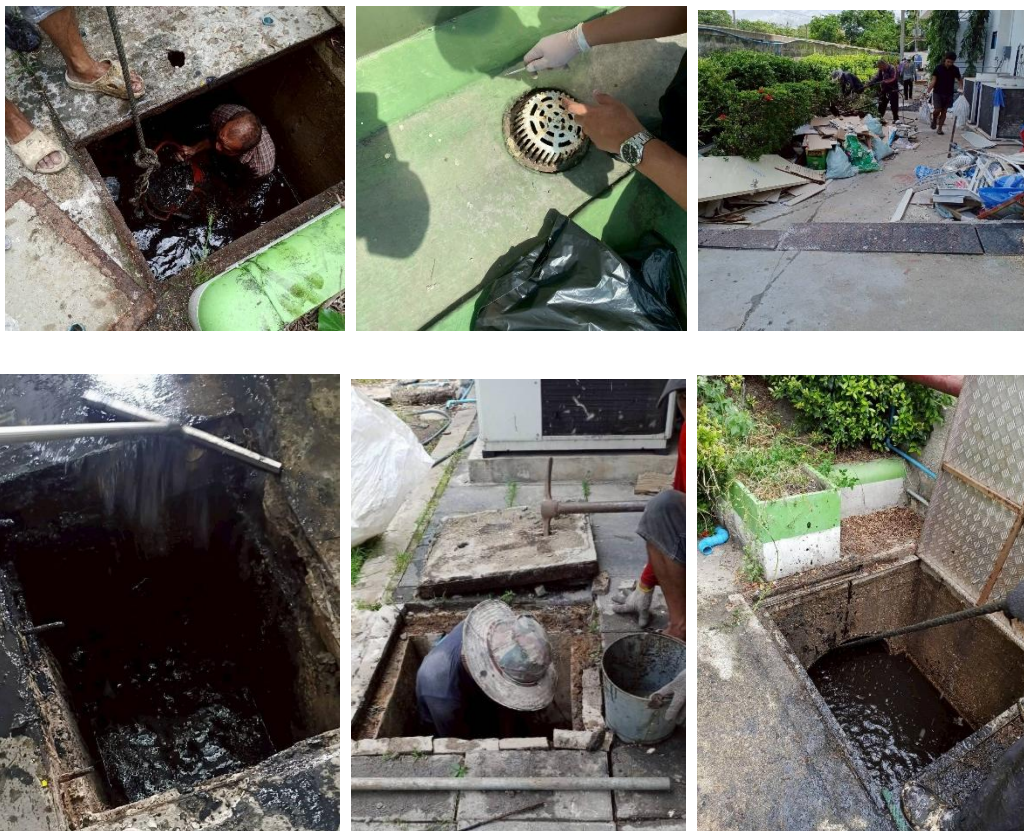
| เงื่อนไขตามมาตรการป้องกันและแก้ไขผลกระทบสิ่งแวดล้อม | ผลการปฏิบัติตามมาตรการ | ปัญหา อุปสรรค และข้อเสนอแนะ | เอกสารอ้างอิง |
|---|---|---|---|
| - ตรวจสอบบ่อบัก ท่อระบายน้ำรอบโครงการ และบ่อดักขยะบริเวณจุดเชื่อมต่อของโครงการกับท่อสาธารณะ | บ่อบักน้ำ ท่อระบายน้ำ สามารถระบายน้ำได้ดี ไม่มีเศษขยะอุดตัน | - | ภาพที่ 5-33<br>ภาพที่ 5-41 |

ภาพที่ 5-33 ขุดลอกทำความสะอาดท่อระบายน้ำ

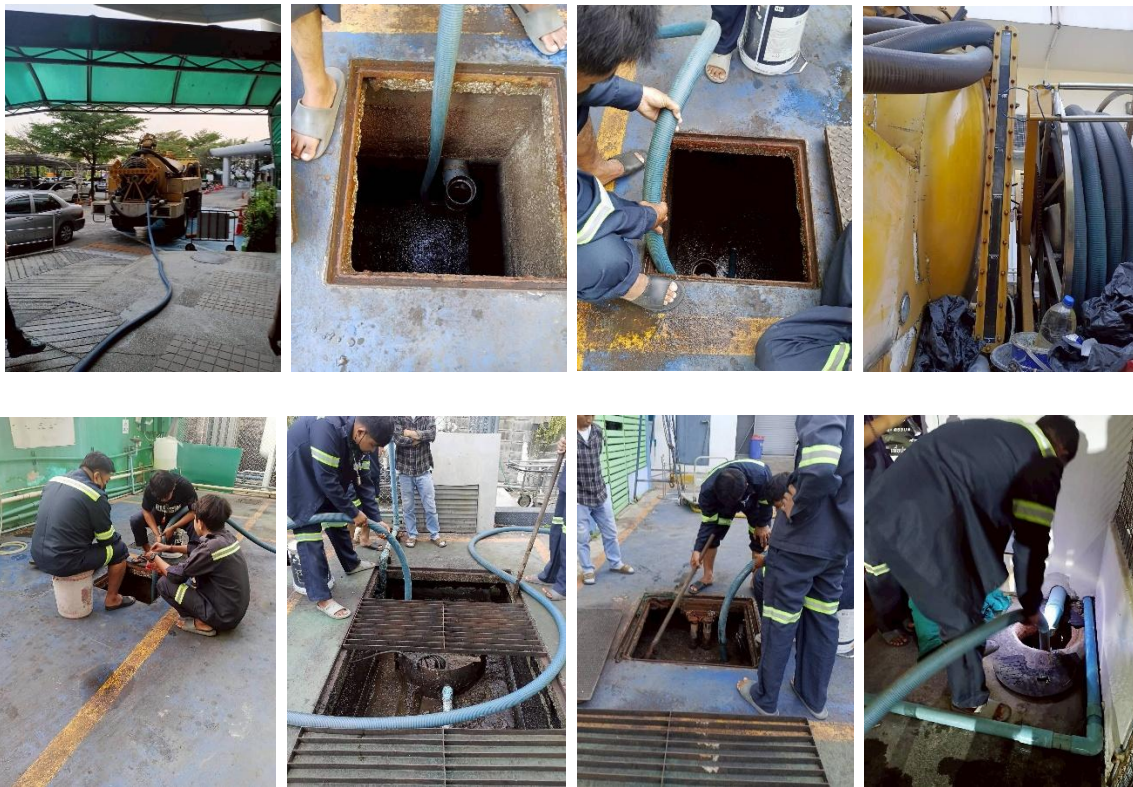
ภาพที่ 5-34 ตักเศษขยะในระบบบำบัดน้ำเสีย สูบตะกอน ที่บ่อเกรอะ และดูดไขมันที่บ่อดักไขมัน

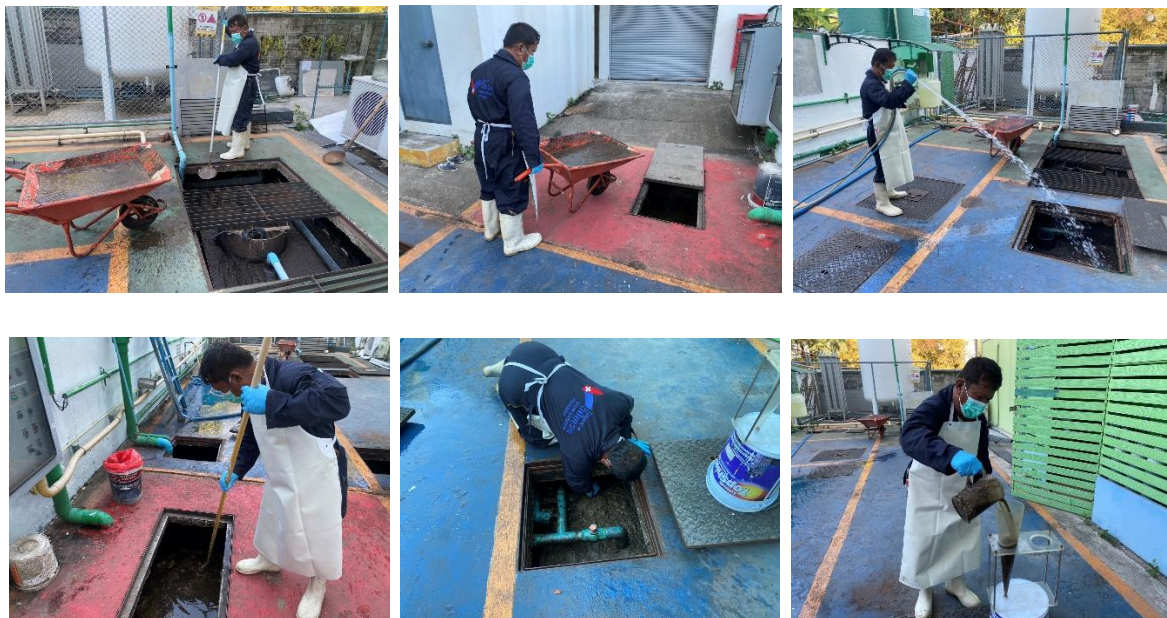
| เงื่อนไขตามมาตรการป้องกันและแก้ไขผลกระทบสิ่งแวดล้อม | ผลการปฏิบัติตามมาตรการ | ปัญหา อุปสรรค และข้อเสนอแนะ | เอกสารอ้างอิง |
|---|---|---|---|
| 1. ดูแลและติดตั้งระบบบำบัดน้ำเสียทั้งส่วนเดิมและส่วนขยายให้ใช้งานได้ดีเสมอ ดังภาพที่ 2 | ดูแลระบบบำบัดน้ำเสียส่วนเดิมและส่วนขยายไว้แล้วอย่างสม่ำเสมอ ติดตั้งบ่อดักไขมันและดูดตะกอนไขมันอย่างสม่ำเสมอ | - | ภาพที่ 5-35 |

ภาพที่ 5-35 ดูแลรักษาระบบบำบัดน้ำเสีย ซ่อมบำรุงปั๊มเดิมอากาศ

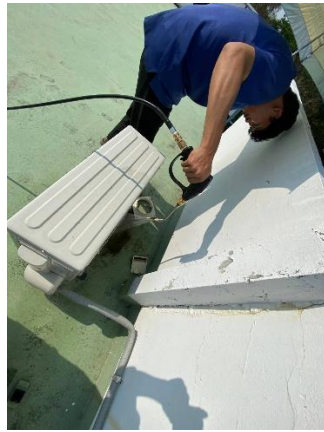
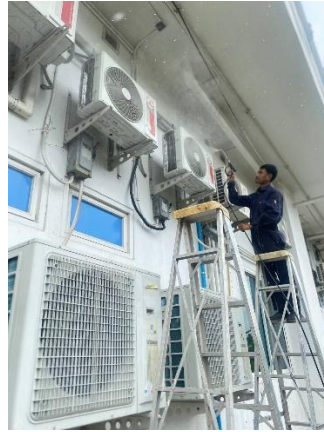
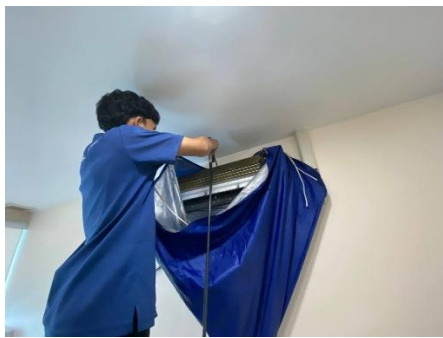
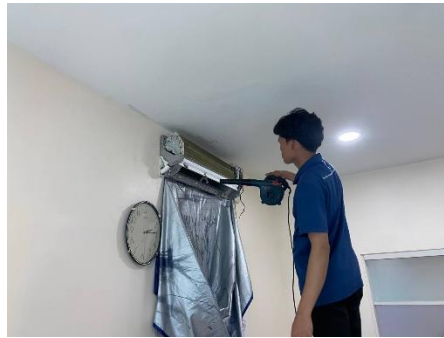
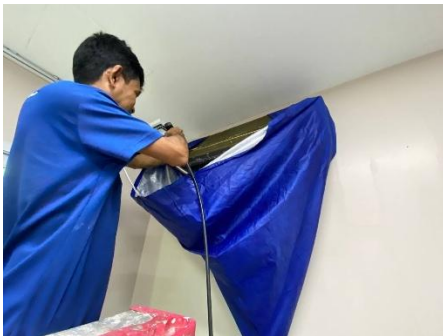
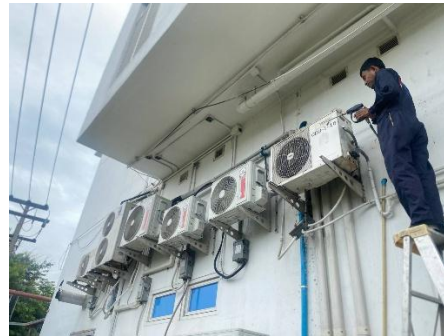
| เงื่อนไขตามมาตรการป้องกันและแก้ไขผลกระทบสิ่งแวดล้อม | ผลการปฏิบัติตามมาตรการ | ปัญหา อุปสรรค และข้อเสนอแนะ | เอกสารอ้างอิง |
|---|---|---|---|
| 3. ให้เจ้าหน้าที่โรงพยาบาลทำความสะอาดเครื่องปรับอากาศเป็นประจำ โดยทำความสะอาดแผ่นกรอง และถอดสำหรับรองรับน้ำที่อยู่ภายในเครื่องปรับอากาศเป็นประจำทุกเดือน เดือนละ 1 ครั้ง เพื่อเพิ่มประสิทธิภาพการทำงานของเครื่องปรับอากาศ | ทำความสะอาดเครื่องปรับอากาศสม่ำเสมอเดือนละ 1 ครั้งและในช่วงนี้ได้เปลี่ยนเครื่องปรับอากาศเป็นเครื่องรุ่นใหม่ที่ประหยัดพลังงานทั้งหมด เพิ่มการติดตั้งเครื่องกรองอากาศไว้ในห้องตรวจรักษาโรค | - | ภาพที่ 5-36<br>ภาพที่ 5-38<br>ภาพที่ 5-46 |

ภาพที่ 5-36 ดำเนินทำความสะอาดเครื่องปรับอากาศ และระบบระบายอากาศ

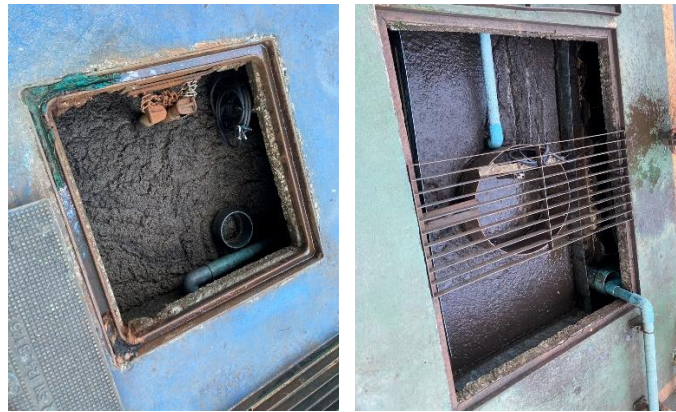
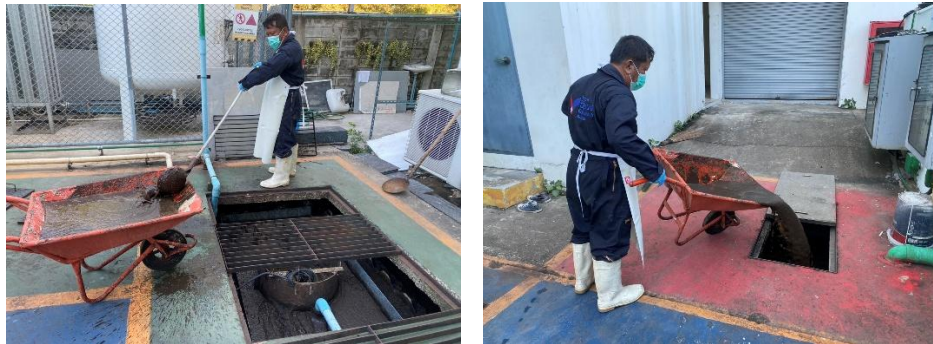
| เงื่อนไขตามมาตรการป้องกันและแก้ไขผลกระทบสิ่งแวดล้อม | ผลการปฏิบัติตามมาตรการ | ปัญหา อุปสรรค และข้อเสนอแนะ | เอกสารอ้างอิง |
|---|---|---|---|
| 2. จัดให้มีการสูบน้ำกากตะกอนออกจากบ่อเกรอะ 6 ปี/ครั้ง และบ่เก็บตะกอนทุก ๆ 3 เดือน | สูบน้ำกากตะกอนออกจากบ่อเกรอะไว้แล้วประจำทุกปี | - | ภาพที่ 5-37 |

ภาพที่ 5-37 ตักตะกอนที่ปล่อยจากกระบวนการบำบัดน้ำเสีย

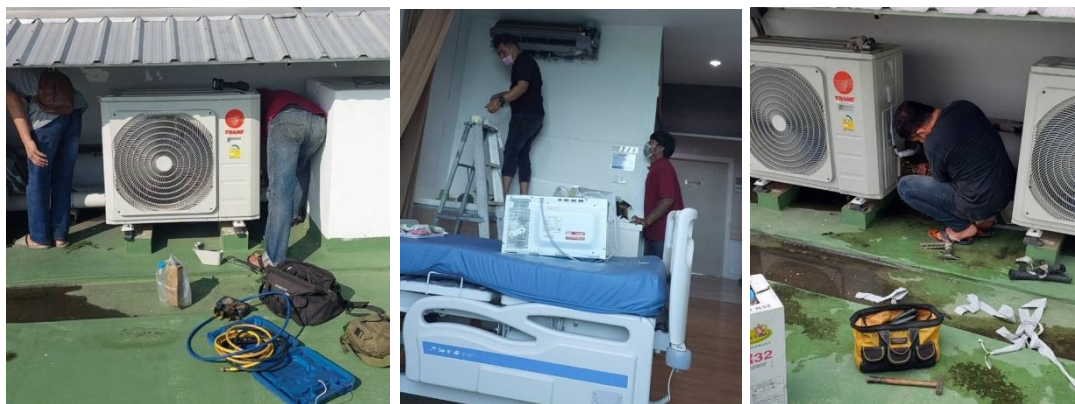
ภาพที่ 5-38 เปลี่ยนเครื่องปรับอากาศเป็นแบบประหยัดพลังงานทั้งหมด

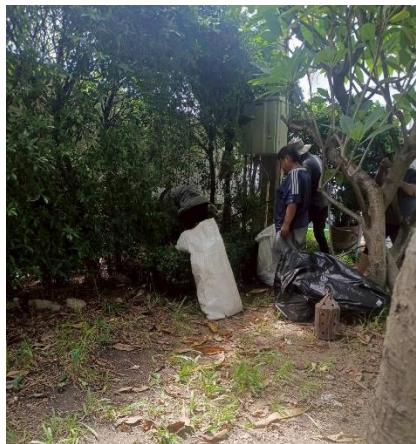
| คุณภาพสิ่งแวดล้อม | สถานที่ตรวจสอบ | ผลการตรวจสอบ | ความถี่ | เอกสารอ้างอิง | ผู้รับผิดชอบ |
|---|---|---|---|---|---|
| | บ่อหนองน้ำ | ไม่มีสูบน้ำและลูกลอยการทำงานปกติ | เดือนละ 1 ครั้ง | ภาพที่ 5-41 | บริษัท สายวิชัยพัฒนา จำกัด |

ภาพที่ 5-41 ขุดลอกทำความสะอาดบ่อพักน้ำ ที่บ่อหนองน้ำของโครงการ

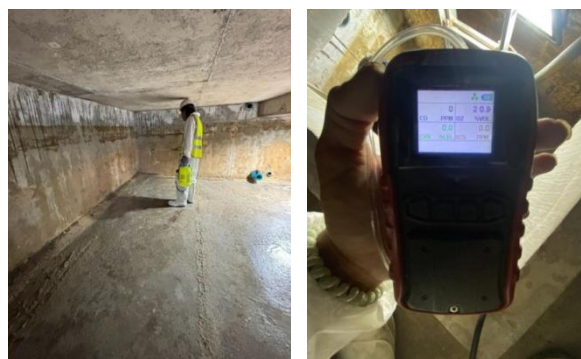
ภาพที่ 5-45 ล้างถังสำรองน้ำใช้
