ภาพถ่ายผลการปฏิบัติตามมาตรการป้องกันและแก้ไขผลกระทบสิ่งแวดล้อม และมาตรการติดตามตรวจสอบคุณภาพสิ่งแวดล้อม  
โครงการ ศุภาลย์ วิสตา แยกติวานนท์ (ระยะดำเนินการ)  
ประจำเดือนมกราคม-มิถุนายน 2569

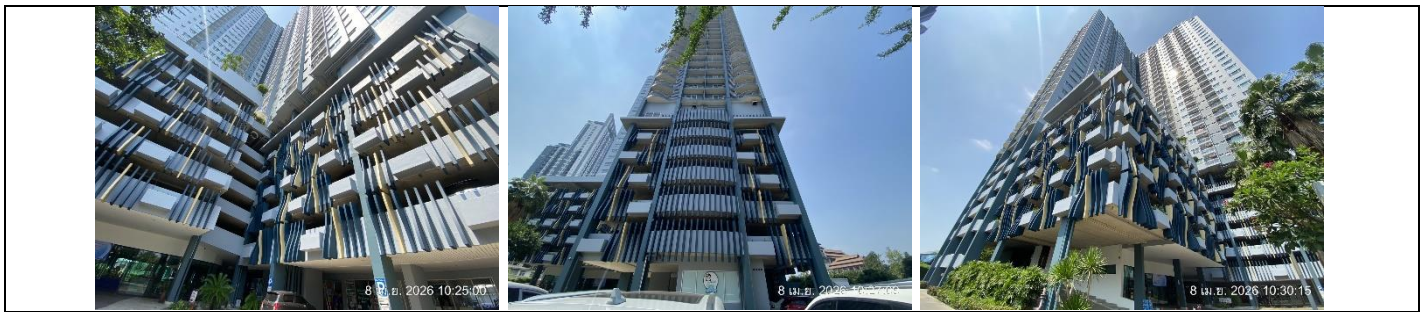
รูปที่ ผ7.1 อาคารของโครงการ

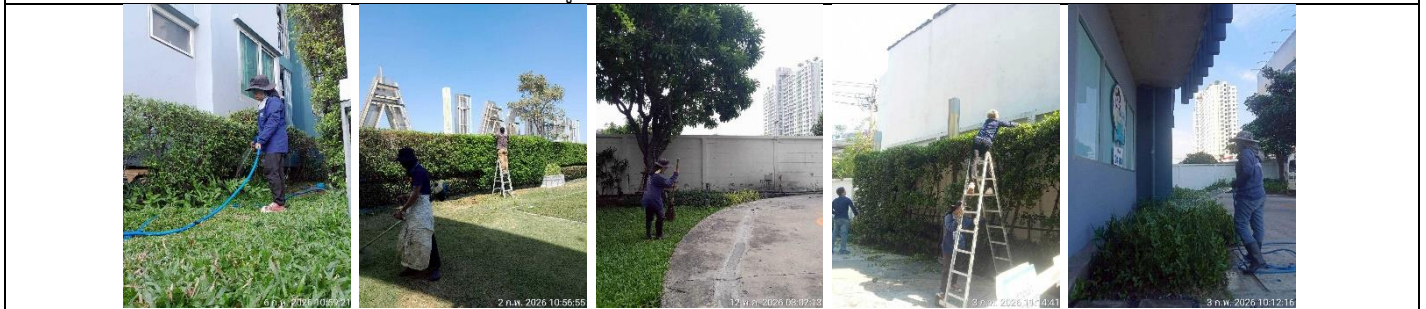
รูปที่ ผ7.2 เจ้าหน้าที่ดูแลบำรุงรักษาพื้นที่สีเขียวบริเวณต่าง ๆ

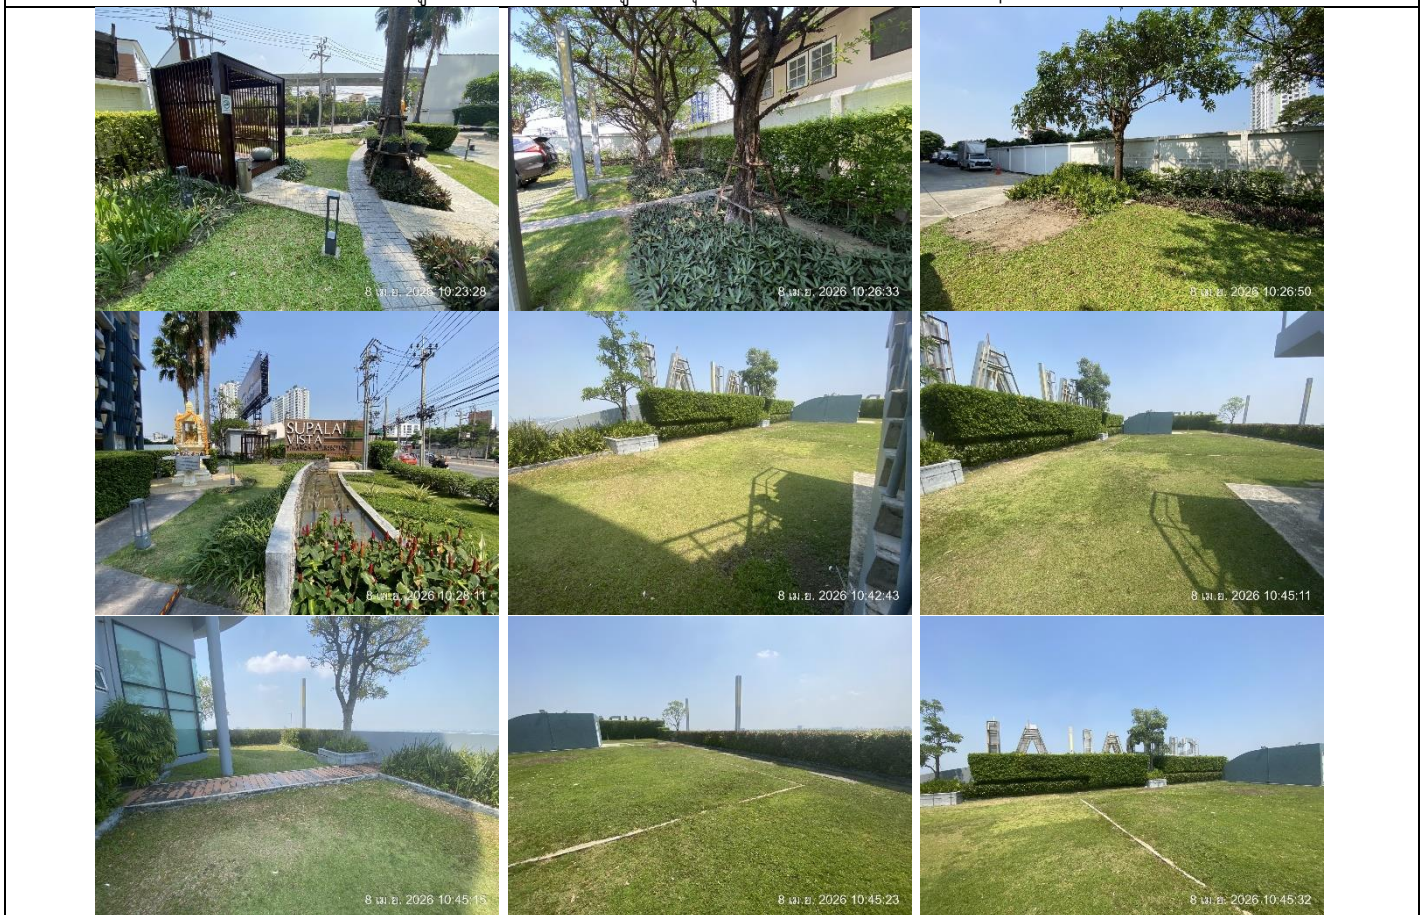
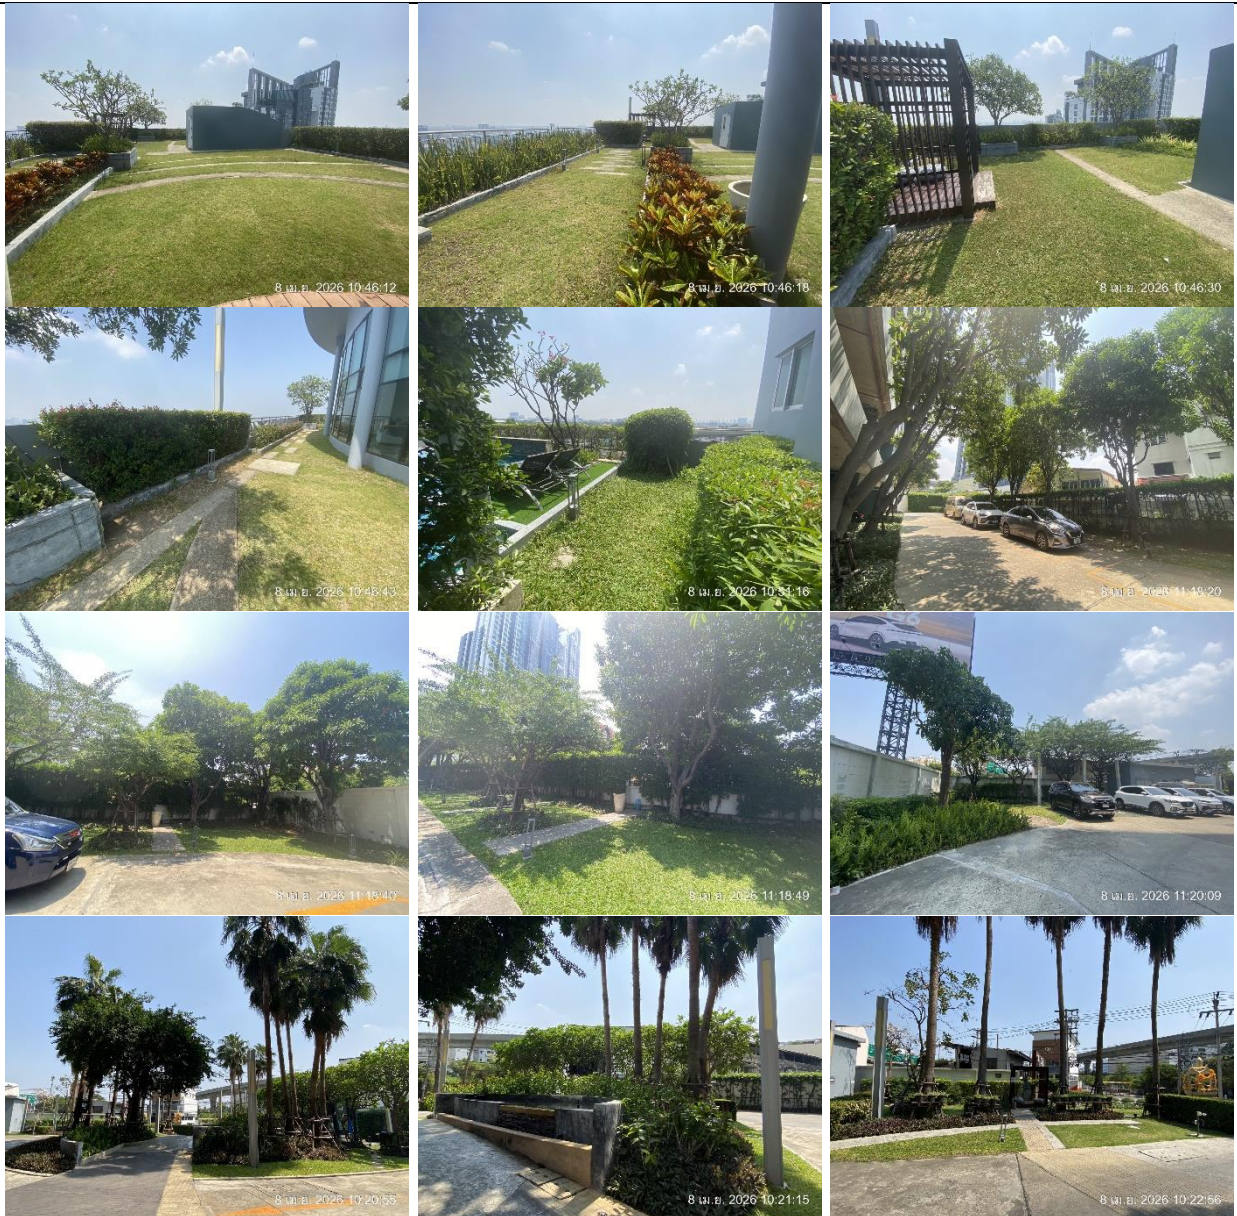
รูปที่ ผ7.3 พื้นที่สีเขียว

รูปที่ ผ7.3 พื้นที่สีเขียว (ต่อ)

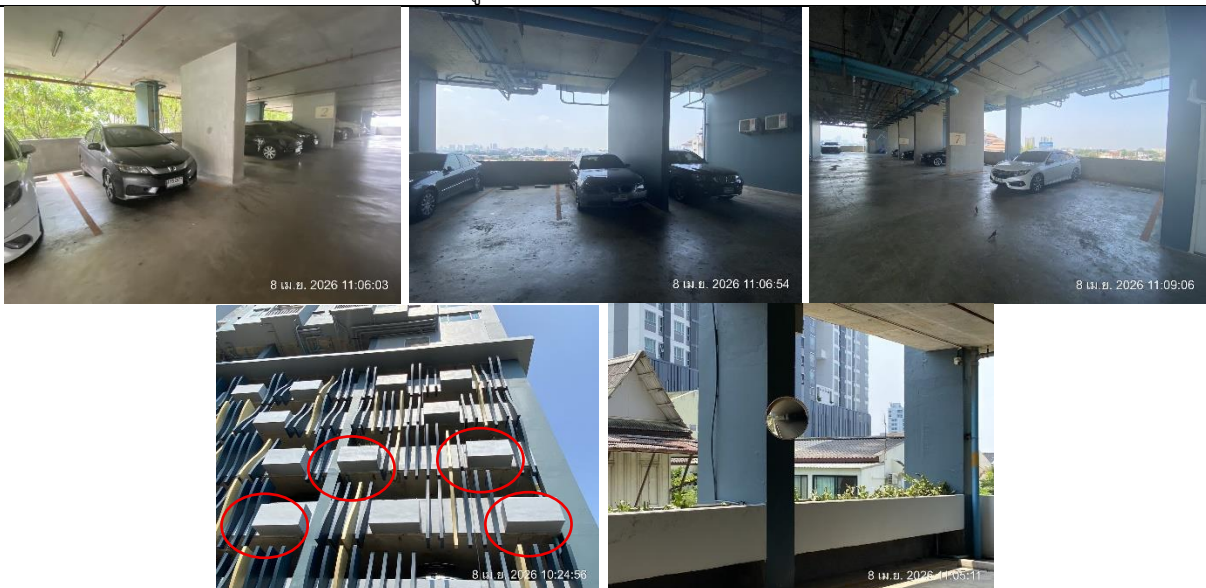
รูปที่ ผ7.4 ที่จอดรถภายในโครงการ และจัดให้มีกระถางปลูกต้นไม้บริเวณริมระเบียงชั้นจอดรถ

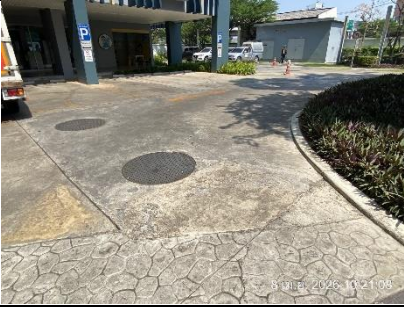
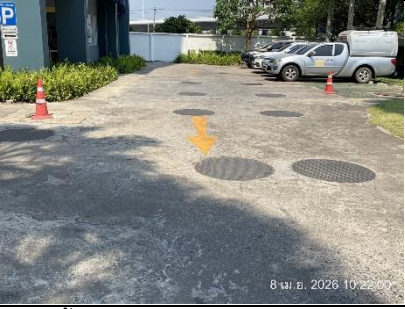
| <p>รูปที่ ผ7.11 บริเวณระบบบำบัดน้ำเสียของโครงการ</p> | |

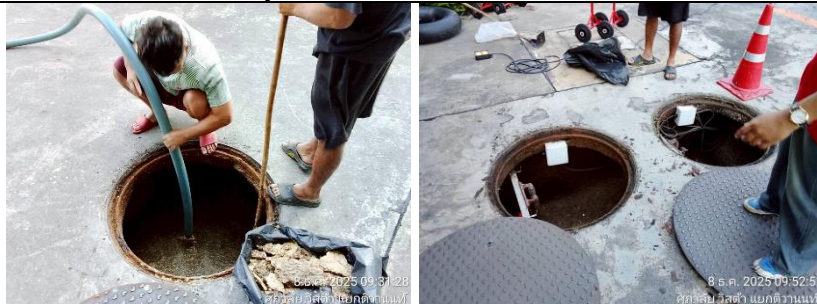
รูปที่ ผ7.13 กำจัดไขมันออกจากบ่อดักไขมัน

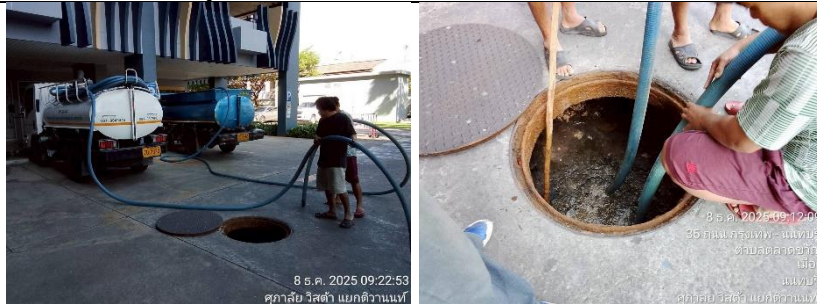
รูปที่ ผ7.14 การสูบน้ำก่อนไปกำจัด เมื่อเดือนธันวาคม 2568

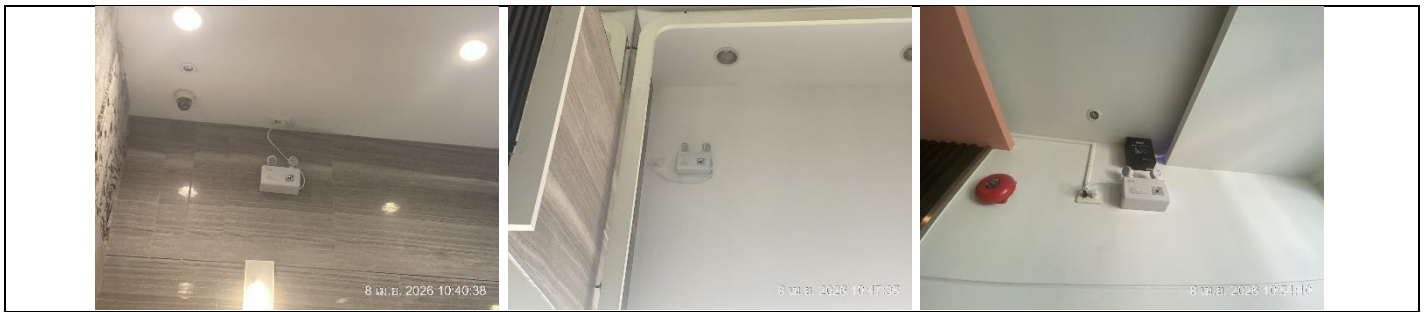
รูปที่ ๗7.18 ไฟฟ้าสำรอง สำหรับใช้งานในกรณีฉุกเฉิน

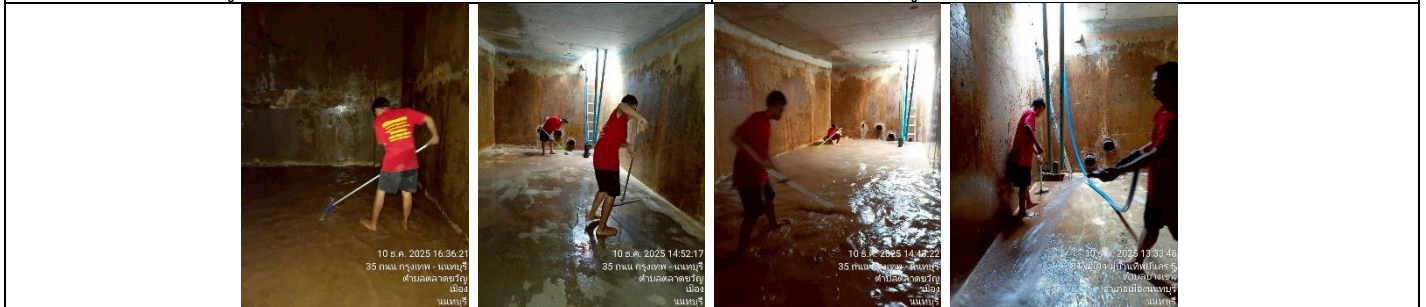
รูปที่ ๗7.21 การล้างและทำความสะอาดถังเก็บน้ำ (ถังเก็บน้ำใต้ดินและบนชั้นดาดฟ้า) เมื่อเดือนธันวาคม 2568

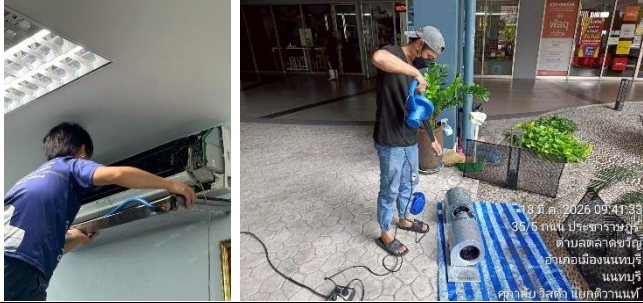
| รูปที่ ๗7.24 ทำความสะอาดระบบปรับอากาศของโครงการ | |

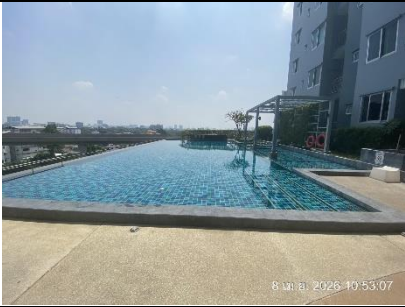
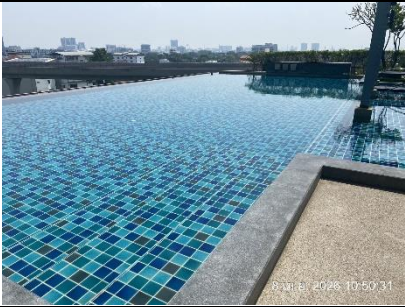
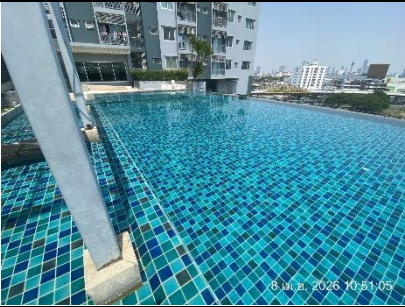
| <p>รูปที่ ฌ7.37 โครงสร้างสระว่ายน้ำของโครงการ</p> | | |

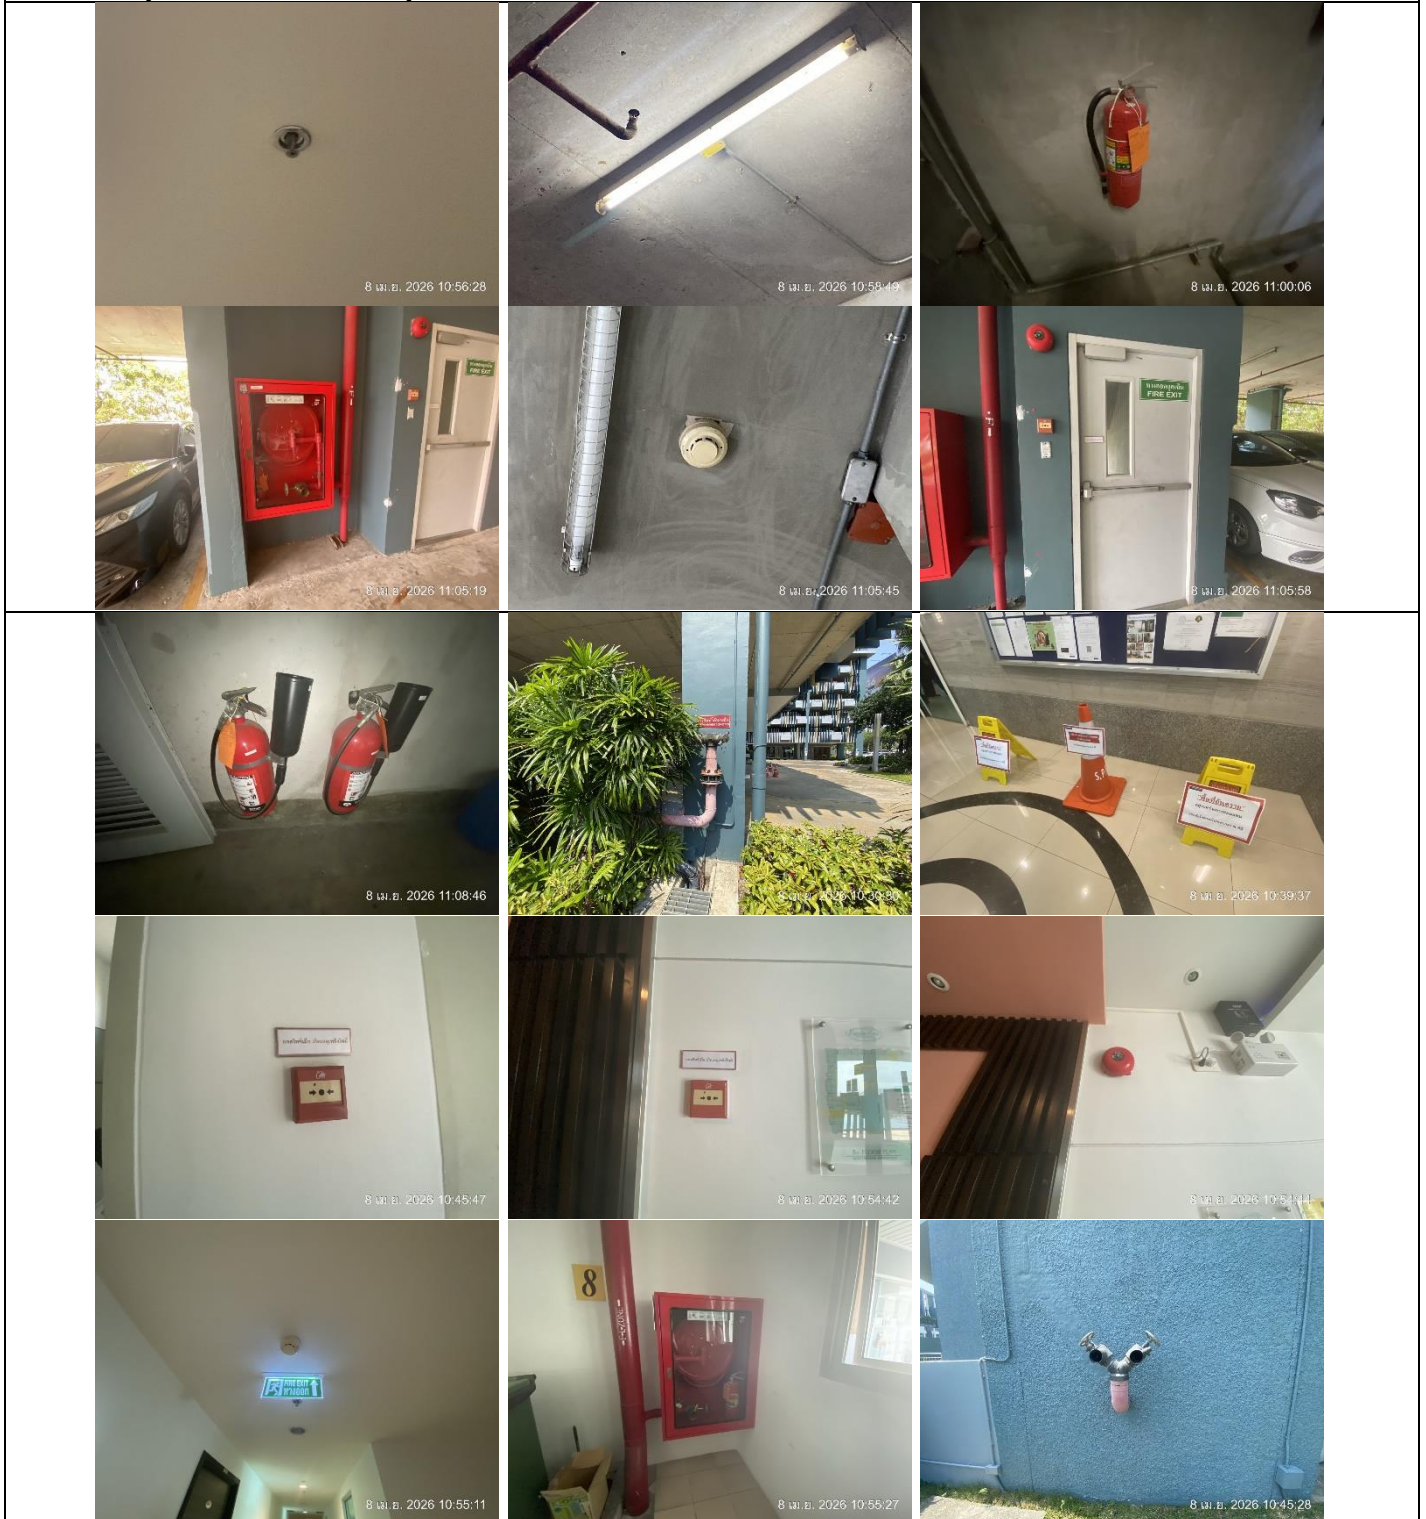
รูปที่ ผ7.53 ระบบแจ้งเตือน ระบบป้องกัน และระงับอัคคีภัย

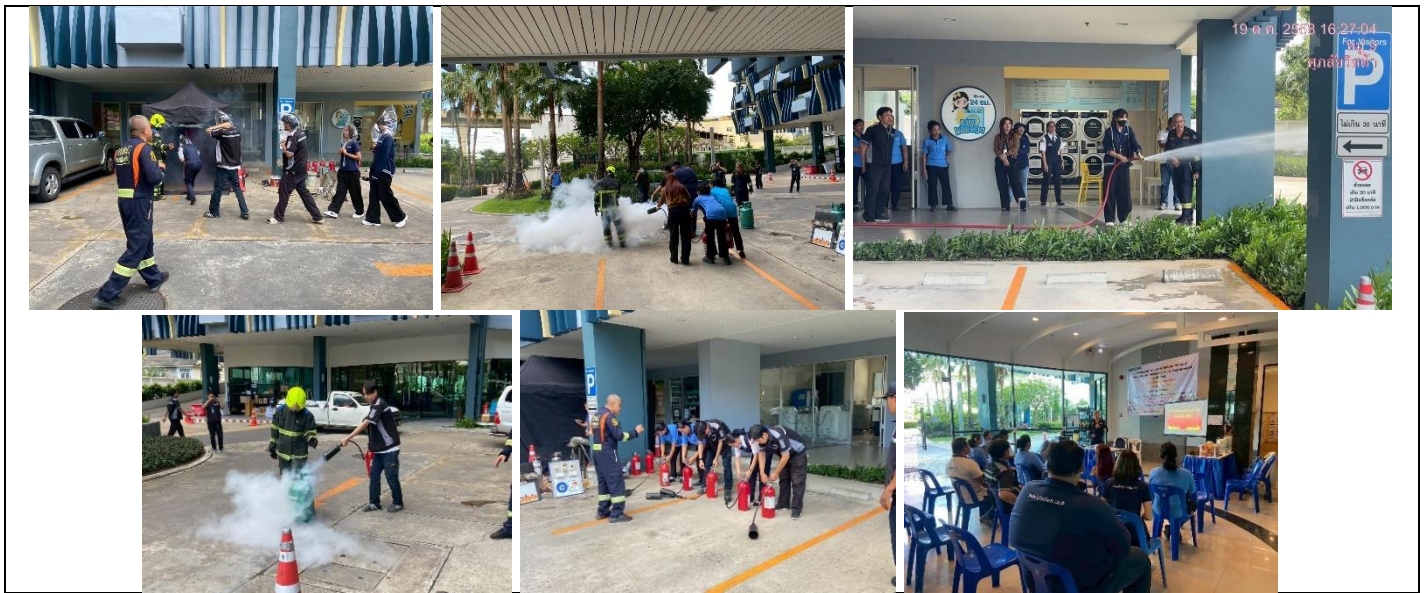
รูปที่ ๗.54 การจัดฝึกอบรมซ้อมอพยพหนีไฟ เมื่อเดือนตุลาคม 2568
