# รายงานผลการปฏิบัติตามมาตรการป้องกันและแก้ไขผลกระทบ สิ่งแวดล้อมและมาตรการติดตามตรวจสอบผลกระทบสิ่งแวดล้อม

ฉบับเดือน กรกฎาคม - ธันวาคม 2568

ชื่อโครงการ : พนาสิน เพลส เฟส 2  
ที่ตั้งโครงการ : ถนนรามคำแหง-ศรีนครินทร์ แขวงหัวหมาก เขตบางกะปิ กรุงเทพมหานคร  
ชื่อเจ้าของโครงการ : บริษัทยูไนเต็ด โฮมแลนด์ คอร์ปอเรชั่น จำกัด  
ที่อยู่เจ้าของโครงการ : ตั้งอยู่เลขที่ 53/20 ถนนรามคำแหง แขวงหัวหมาก เขตบางกะปิ กรุงเทพมหานคร

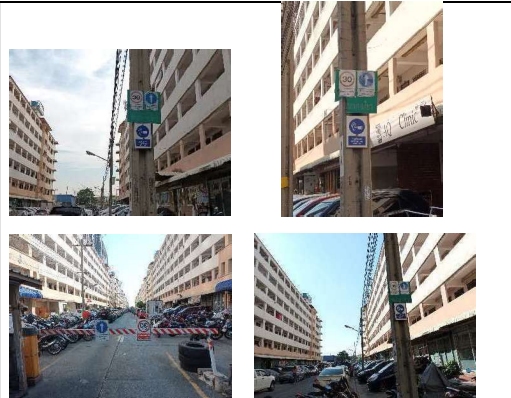
| ทรัพยากรสิ่งแวดล้อมและคุณค่าต่างๆ | มาตรการป้องกันและแก้ไขผลกระทบ | รายละเอียดการปฏิบัติตามมาตรการฯ<br>√=ดำเนินการแล้ว #=ดำเนินการไม่ครบถ้วนหรือ<br>ดำเนินการในรูปแบบอื่น O=อยู่ในระหว่าง<br>ดำเนินการ | ปัญหา/อุปสรรค | เอกสารอ้างอิง |
|---|---|---|---|---|
| 1.4 เสียงและความสั่นสะเทือน | -จัดการความเร็วรถ ขณะแล่นเข้า-ออกพื้นที่โครงการให้มีความเร็วไม่เกิน 30 กิโลเมตร/ชั่วโมง | √ <ul style="list-style-type: none"><li>-โครงการจัดให้มีป้ายจราจรภายในโครงการเพื่อจำกัดความเร็วรถเข้า-ออกพื้นที่โครงการ โดยให้มีความเร็วไม่เกิน 30 กิโลเมตร/ชั่วโมงเรียบร้อยแล้ว</li></ul> | - | ภาพถ่ายที่ 3 |

| | <p><u>ภาพถ่ายที่ 3</u> ป้ายจำกัดความเร็วภายในโครงการ</p> |

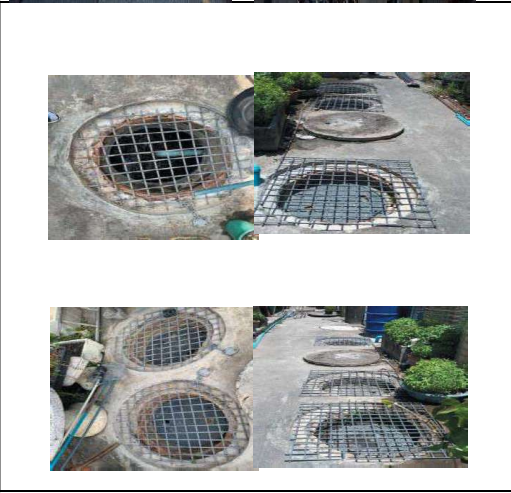
| ทรัพยากรสิ่งแวดล้อมและคุณค่าต่างๆ | มาตรการป้องกันและแก้ไขผลกระทบ | รายละเอียดการปฏิบัติตามมาตรการฯ<br>√=ดำเนินการแล้ว #=ดำเนินการไม่ครบถ้วนหรือ<br>ดำเนินการในรูปแบบอื่น O=อยู่ในระหว่าง<br>ดำเนินการ | ปัญหา/อุปสรรค | เอกสารอ้างอิง |
|---|---|---|---|---|
| 1.5 ทรัพยากรน้ำ | -ทำการติดตั้งระบบบำบัดน้ำเสียให้เป็นไปตามแปลนที่ได้รับไว้ไว้ในบทที่ 2 และรายละเอียดการประเมินในบทที่ 4 เพื่อบำบัดน้ำเสียภายในโครงการให้ได้ตามมาตรฐานน้ำทิ้งจากอาคารบางประเภท ก.ก่อนระบายน้ำทิ้งลงสู่ท่อระบายน้ำสาธารณะของกรุงเทพมหานครบริเวณริมถนน | √ <ul style="list-style-type: none"><li>-ทำการติดตั้งระบบบำบัดน้ำเสียให้เป็นไปตามที่กำหนด โดยเป็นระบบบำบัดน้ำเสียสำเร็จชนิดเดิมอากาศมีตัวกลางยึดเกาะ (Fixed+Film AeratiOn Chamber) ทั้งนี้ การวางตำแหน่งระบบบำบัดน้ำเสียรวมของแต่ละอาคารเนื่องจากมีการ</li></ul> | - พื้นที่วางระบบบำบัดน้ำเสียรวมไม่เหมาะสมกับสภาพใช้งานจริง โดยจะกีดขวางการจราจรภายในและยากต่อการซ่อม/บำรุงรักษาหากมีการ | ภาพถ่ายที่ 4 |

| | <p><u>ภาพถ่ายที่ 4</u> ระบบบำบัดน้ำเสียรวมของอาคาร</p> |

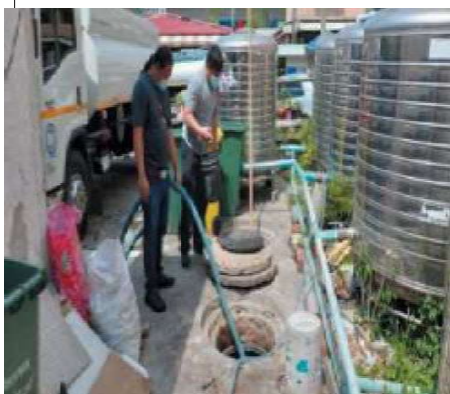
**ภาพถ่ายที่ 5 การสูบลากตะกอน**

| ทรัพยากรสิ่งแวดล้อมและคุณค่าต่างๆ | มาตรการป้องกันและแก้ไขผลกระทบ | รายละเอียดการปฏิบัติตามมาตรการฯ<br>√=ดำเนินการแล้ว #=ดำเนินการไม่ครบถ้วน<br>หรือ<br>ดำเนินการในรูปแบบอื่น O=อยู่ในระหว่าง<br>ดำเนินการ | | ปัญหา/อุปสรรค | เอกสารอ้างอิง |
|---|---|---|---|---|---|
| | <p>ของระบบในแต่ละส่วนดังนี้</p> <p>(1) ถังแยกตะกอนในทุกๆถังของทุกอาคารให้สูบลากตะกอนและสิ่งปฏิกูลทุกๆ 6 เดือน</p> <p>(2) ถังเก็บตะกอนส่วนเกิน ให้สูบลากตะกอนส่วนเกินทุกๆ 15 วัน</p> <p>- ให้ทางโครงการดักกากไขมันจากถังดักไขมันทุกๆสัปดาห์ โดยดักกากไขมันใส่ถุงดำแล้วนำไปทิ้งรวมกับขยะเปียก เพื่อให้ฝ่ายรักษาความสะอาดของสำนักงานเขตบางกะปินำไปกำจัดต่อไป</p> <p>- จัดเตรียมเครื่องเติมอากาศสำรองและอุปกรณ์ที่ชำรุดเสียหายได้ง่าย เพื่อแก้ไขระบบหากเกิดปัญหาขัดข้องขึ้น</p> <p>- กำหนดเป็นกฎระเบียบให้ชัดเจนในสัญญาเช่าและแจ้งให้ผู้เช่าทราบว่าห้ามประกอบอาหารในห้องพัก โดยเด็ดขาด ตลอดระยะเวลาเช่า</p> <p>- กำหนดเป็นกฎระเบียบให้ชัดเจนในสัญญาเช่าและแจ้งให้ผู้เช่าทราบว่าไม่มีการให้เช่าเพื่อประกอบกิจการร้านอาหาร โดยเด็ดขาด</p> | # | โครงการมีการดำเนินการดักกากไขมันจากถังดักไขมัน แต่ไม่ได้มีการดักกากไขมันใส่ถุงดำแต่อย่างใด ด้วยลักษณะการดำเนินการจริงทางรถที่รับกำจัดสิ่งปฏิกูลจะเป็นผู้ดำเนินการ | - | ภาพถ่ายที่ 5 |

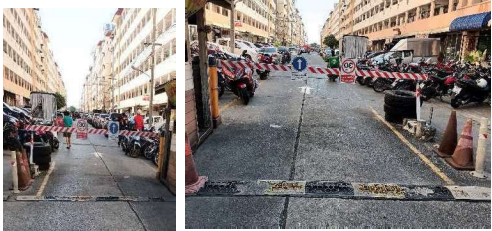
| ทรัพยากรสิ่งแวดล้อมและคุณค่าต่างๆ | มาตรการป้องกันและแก้ไขผลกระทบ | รายละเอียดการปฏิบัติตามมาตรการฯ<br>√=ดำเนินการแล้ว #=ดำเนินการไม่ครบถ้วน<br>หรือ<br>ดำเนินการในรูปแบบอื่น O=อยู่ในระหว่าง<br>ดำเนินการ | ปัญหา/อุปสรรค | เอกสารอ้างอิง |
|---|---|---|---|---|
| | อัตราการระบายน้ำสูงสุดไม่เกิน 0.0636 ลูกบาศก์<br>เมตร/วินาที (ผ่านทาง Submersible pump ที่มีอัตรา<br>สูบ 0.05 ลูกบาศก์เมตร/วินาที และผ่านทางท่อ Over<br>Flow ที่มีอัตราการระบาย 0.0136 ลูกบาศก์เมตร/วินาที)<br>ซึ่งไม่เกินอัตราการระบายก่อนพัฒนาโครงการ (0.0843<br>ลูกบาศก์เมตร/วินาที)<br>- จัดทำสันนูนคอนกรีตตลอดแนวทางเขตพื้นที่<br>โครงการทางด้านทิศเหนือ เพื่อป้องกันไม่ให้น้ำฝน<br>ไหลลงจากโครงการ พนาลินเฟส 1 ไหลเข้า<br>มาภายในโครงการ | √<br>- บริเวณด้านทิศเหนือโครงการจัดทำสัน<br>นูนเรียบร้อยแล้ว | น้ำที่ระบายออกจาก<br>อาคารได้อย่างเพียงพอ<br><br>- | ภาพถ่ายที่ 9 |

| | <p><u>ภาพถ่ายที่ 9</u> แนวลั้นนูนโครงการ</p> |

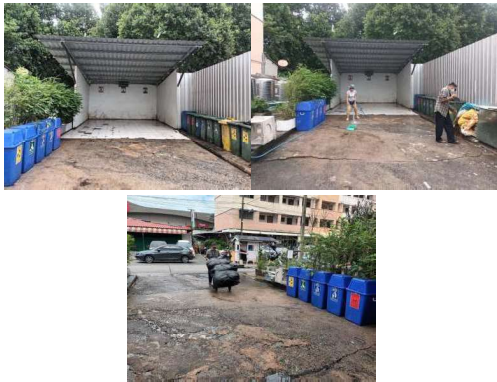
| ทรัพยากรสิ่งแวดล้อมและคุณค่าต่างๆ | มาตรการป้องกันและแก้ไขผลกระทบ | รายละเอียดการปฏิบัติตามมาตรการฯ<br>√=ดำเนินการแล้ว #=ดำเนินการไม่ครบถ้วน<br>หรือ<br>ดำเนินการในรูปแบบอื่น O=อยู่ในระหว่าง<br>ดำเนินการ | ปัญหา/อุปสรรค | เอกสารอ้างอิง |
|---|---|---|---|---|
| 3.3 การจัดการขยะมูลฝอย | - จัดให้มีการแยกขยะเป็น 3 ประเภท ได้แก่<br>1) ขยะแห้ง เช่น เศษกระดาษ เศษผ้า เศษพลาสติก<br>และเศษแก้ว เป็นต้น<br>2) ขยะที่มีพิษ เช่น หลอดไฟ ถ่านไฟฉายที่<br>หมดอายุ กระป๋องยาฆ่าแมลง และน้ำยาทำความสะอาด<br>อะลูมิเนียม เป็นต้น<br>3) ขยะเปียก เช่น เศษอาหาร เศษพืชผัก และ<br>เปลือกผลไม้ เป็นต้น | √<br>- โครงการมจัดให้มีการแยกประเภทมูล<br>ฝอยที่กักในตู้ไว้ทั้งหมด 3 ประเภทตามที่<br>กำหนดเรียบร้อยแล้ว แต่โครงการมีการ<br>คัดแยกขยะรีไซเคิลเพิ่มเติมอีก 1<br>ประเภทแยกจากขยะทั่วไป | - | ภาพถ่ายที่ 10<br><br>ภาพถ่ายที่ 24 |

| | <p><u>ภาพถ่ายที่ 10</u> ห้องพักลมูลฝอยรวมของโครงการ</p> |

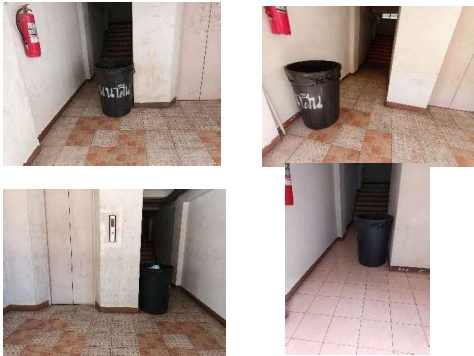
| ทรัพยากรสิ่งแวดล้อมและคุณค่าต่างๆ | มาตรการป้องกันและแก้ไขผลกระทบ | รายละเอียดการปฏิบัติตามมาตรการฯ<br>√=ดำเนินการแล้ว #=ดำเนินการไม่ครบถ้วนหรือ<br>ดำเนินการในรูปแบบอื่น O=อยู่ในระหว่างดำเนินการ | ปัญหา/อุปสรรค | เอกสารอ้างอิง |
|---|---|---|---|---|
| | <p>- จัดให้มีภาชนะรองรับขยะแต่ละประเภท ประจำในแต่ละอาคาร วางไว้ตามแบบที่กำหนดไว้ดังรายละเอียดโครงการในบทที่ 2 ให้เพียงพอ และพ่นสีข้างถังว่า “ขยะแห้ง” “ขยะเปียก” “ขยะมีพิษ” ให้เห็นชัดเจน โดยถังขยะทุกถังมีจุ้งคำรองรับ</p> <p>- จัดให้มีที่พักขยะรวม 2 แห่ง ทั้งนี้ที่พักขยะรวมแต่ละแห่งแบ่งเป็นห้องพักขยะเปียกและห้องพักขยะแห้งแต่ละห้องมีขนาด 1.5x3 เมตร สูง 2 เมตร ปริมาตรในการกักเก็บ 6.75 ลูกบาศก์เมตร (ระดับกักเก็บ 1.5 เมตร) และภายในห้องพักขยะแห้งจัดให้มีถังขยะขนาด 200 ลิตร สำหรับใส่ขยะพิษ ดังนั้นที่พักขยะรวมแต่ละแห่งมีปริมาตรเก็บกัก 13.5 ลูกบาศก์เมตร และที่ที่พักขยะรวมทั้ง 2 แห่ง ที่ทางโครงการจัดให้มีปริมาตรเก็บกักรวม 27 ลูกบาศก์เมตร</p> | <p># โครงการจัดให้มีถังขยะประจำชั้น เรียบร้อยแล้ว เติมน้ำได้มีการแยกถังตามประเภทได้อย่างใด ทั้งนี้ เพื่อเป็นการคัดแยกมูลฝอยโครงการกำหนดให้แม่บ้านทำการคัดแยกมูลฝอยรีไซเคิล และมูลฝอยอันตรายออกจากถังขยะทุกวันก่อนนำไปรวบรวมที่ห้องพักลมูลฝอยรวมของโครงการ</p> <p># ทั้งนี้ ห้องพักลมูลฝอยรวมของโครงการเดิมกำหนดให้มีห้องพักลมูลฝอยทั้งหมด 2 จุด แต่เนื่องจากยากต่อการบริหารจัดการและดูแลโครงการจึงจัดไว้เพียง 1 จุด ละทำการขยายขนาดพื้นที่จัดเก็บให้สามารถรองรับปริมาณมูลฝอยที่เกิดขึ้นได้อย่างเพียงพอ</p> | <p>- เนื่องจากข้อกำหนดให้ห้องพักลมูลฝอยรวมเป็น 2 จุดทำให้เกิดความไม่สะดวกต่อการบริหารจัดการและดูแลโครงการจึงจัดไว้เพียง 1 จุด เพื่อให้รถเก็บมูลฝอยสามารถดำเนินการได้อย่างสะดวก และโครงการทำการขยายขนาดพื้นที่จัดเก็บให้สามารถรองรับปริมาณมูลฝอยที่เกิดขึ้นได้อย่างเพียงพอ ปัจจุบันไม่มีปัญหาด้านการจัดการมูลฝอยแต่อย่างใด</p> | <p>ภาพถ่ายที่ 11</p> <p>ภาพถ่ายที่ 10</p> |

| | <p><b><u>ภาพถ่ายที่ 11</u> ห้องพักมูลฝอยประจำชั้น</b></p> |

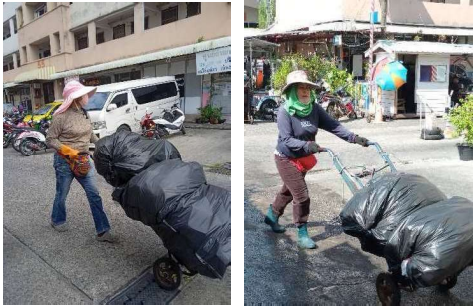
| ทรัพยากรสิ่งแวดล้อมและคุณค่าต่างๆ | มาตรการป้องกันและเฝ้าผลกระทบ | รายละเอียดการปฏิบัติตามมาตรการฯ<br>√=ดำเนินการแล้ว #=ดำเนินการไม่ครบถ้วน<br>หรือ<br>ดำเนินการในรูปแบบอื่น O=อยู่ในระหว่าง<br>ดำเนินการ | ปัญหา/อุปสรรค | เอกสารอ้างอิง |
|---|---|---|---|---|
| | <ul style="list-style-type: none"> <li>- จัดให้มีพนักงานนำขยะจากถังพักขยะประจำแต่ละชั้นของแต่ละอาคารไปเก็บยังที่พักขยะรวมทุกวัน และดูแลทำความสะอาดทั่วภายในโครงการถังขยะและบริเวณที่พักขยะรวมแต่ละบริเวณทุกวัน</li> <li>- จัดให้มีการล้างทำความสะอาดที่พักขยะและถังขยะอย่างน้อยสัปดาห์ละ 1 ครั้ง และทำการรวบรวมน้ำเสียเข้าสู่ระบบรวมน้ำเสีย โดยจะรวมกับน้ำเสียของโครงการที่ถึงแยกภาคะตอนที่ 3 ของอาคาร C และ D เพื่อทำการบำบัดร่วมกัน</li> </ul> | <ul style="list-style-type: none"> <li>√ - โครงการจัดให้มีพนักงานนำขยะจากถังพักประจำแต่ละชั้นของแต่ละอาคารไปเก็บยังที่พักขยะรวมทุกวัน และดูแลทำความสะอาดเป็นประจำ</li> <li>√ - โครงการจัดให้มีการล้างทำความสะอาดถังรองรับมูลฝอยประจำชั้น และห้องพักมูลฝอยรวมเป็นประจำสัปดาห์ละ 2 ครั้ง</li> </ul> | - | ภาพถ่ายที่ 12 |

| | <p><b><u>ภาพถ่ายที่ 12</u> การขนย้ายมูลฝอยไปยังห้องพักมูล<br/>ฝอยรวมของโครงการ</b></p> |

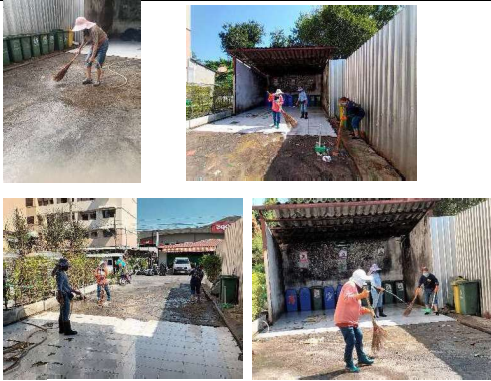
| | <p><b>ภาพถ่ายที่ 13</b> การล้างทำความสะอาดขยะและห้อง<br/>พกดฝอยรวม</p> |

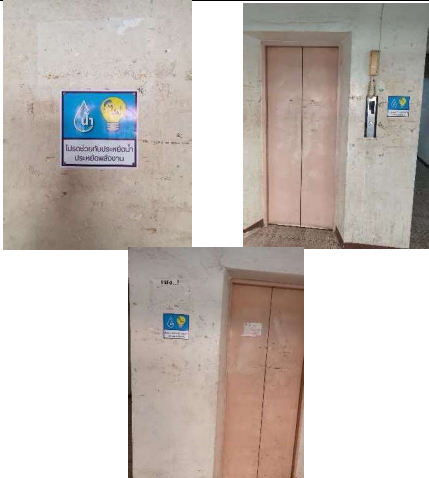
| ทรัพยากรสิ่งแวดล้อมและคุณค่าต่างๆ | มาตรการป้องกันและเฝ้าผลกระทบ | รายละเอียดการปฏิบัติตามมาตรการฯ<br>√=ดำเนินการแล้ว #=ดำเนินการไม่ครบถ้วน<br>หรือ<br>ดำเนินการในรูปแบบอื่น O=อยู่ในระหว่าง<br>ดำเนินการ | ปัญหา/อุปสรรค | เอกสารอ้างอิง |
|---|---|---|---|---|
| | <ul style="list-style-type: none"> <li>- จัดให้มีและติดตั้งระบบไฟฟ้าตามที่นำเสนอในรายละเอียดโครงการทุกประการ</li> <li>- รมรงคิให้ผู้พักอาศัยใช้ไฟฟ้าอย่างประหยัด</li> <li>- ติดตั้งอุปกรณ์เดินไฟฟ้า รวมถึงสายสัญญาณทางไฟฟ้า สื่อสารต่างๆ และอุปกรณ์ไฟฟ้าต่างๆ ให้เป็นไปด้วยความเรียบร้อย และถูกต้องตามมาตรฐาน</li> <li>- การใช้ไฟฟ้าของระบบสาธารณูปโภคส่วนกลาง ให้เลือกใช้ผลิตภัณฑ์ไฟฟ้าชนิดประหยัดพลังงาน</li> </ul> | <ul style="list-style-type: none"> <li>√ - โครงการจัดให้มีและติดตั้งระบบไฟฟ้าตามที่นำเสนอในรายละเอียดโครงการ พร้อมทั้งมีการรณรงค์ให้ผู้พักอาศัยใช้ไฟฟ้าอย่างประหยัด และติดตั้งอุปกรณ์เดินไฟฟ้า รวมถึงสายสัญญาณทางไฟฟ้า สื่อสารต่างๆ ให้เป็นไปด้วยความเรียบร้อยแล้ว</li> <li>- โครงการมีการเลือกใช้ผลิตภัณฑ์ไฟฟ้าชนิดประหยัดพลังงานและอายุการใช้งาน</li> </ul> | - | ภาพถ่ายที่ 14 |

| | <p><b>ภาพ<br/>ถ่ายที่ 14</b> การณรงค์ให้ผู้พักอาศัยใช้ไฟอย่าง<br/>ประหยัด</p> |

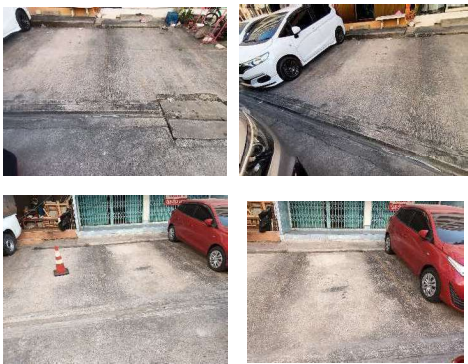
| | <p><u>ภาพถ่ายที่ 17</u> เครื่องหมายช่องจอดรถแต่ละคัน</p> |

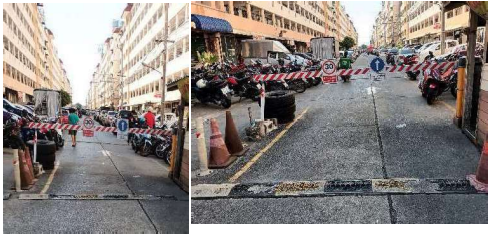
| | <p><u>ภาพถ่ายที่ 18</u> สันนุนบริเวณเข้า-ออกพื้นที่โครงการ</p> |

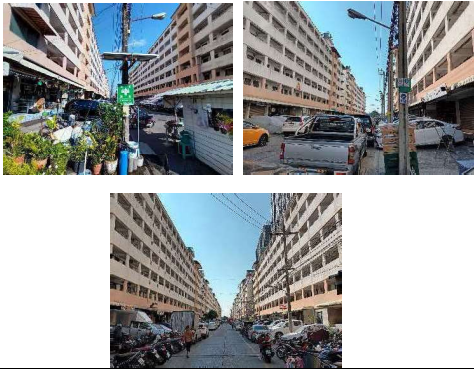
| | <p><u>ภาพถ่ายที่ 19</u> ระบบไฟฟ้าส่องสว่างทางจราจร</p> |

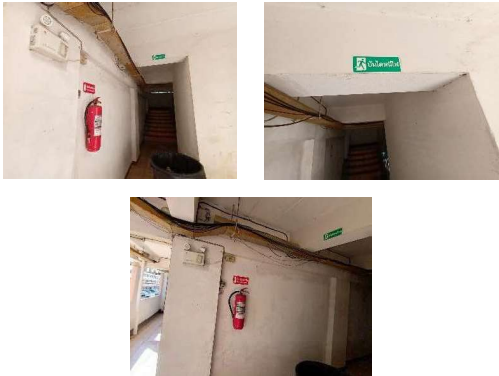
| ทรัพยากรสิ่งแวดล้อมและคุณค่าต่างๆ | มาตรการป้องกันและแก้ไขผลกระทบ | รายละเอียดการปฏิบัติตามมาตรการฯ<br>√=ดำเนินการแล้ว #=ดำเนินการไม่ครบถ้วน<br>หรือ<br>ดำเนินการในรูปแบบอื่น O=อยู่ในระหว่าง<br>ดำเนินการ | | ปัญหา/อุปสรรค | เอกสารอ้างอิง |
|---|---|---|---|---|---|
| 4.5 การป้องกันอัคคีภัย | - จัดให้มีและติดตั้งระบบป้องกันอัคคีภัย ตามที่ได้<br>ระบุไว้ในรายละเอียด ซึ่งเป็นไปตามกฎกระทรวงฉบับ<br>ที่ 39 (2537) กฎกระทรวงฉบับที่ 55 (2543)<br>กฎกระทรวงฉบับที่ 47 (2540) ออกตามความใน<br>พรบ.ควบคุมอาคาร พ.ศ.2522 | √ | - โครงการจัดให้มีและติดตั้งระบบป้องกัน<br>อัคคีภัยภายในโครงการ | - | ภาพถ่ายที่ 20 |

| | <p><u>ภาพถ่ายที่ 20</u> การติดตั้งระบบอัคคีภัย</p> |

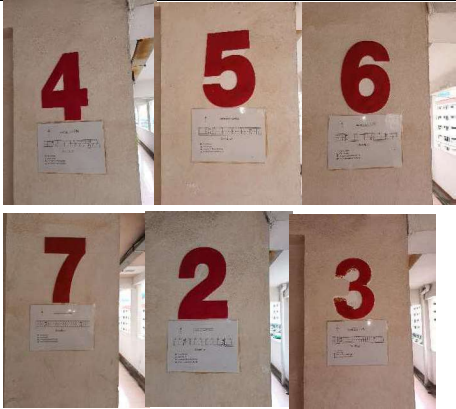
| | <p>ภาพถ่ายที่ 21 ติดตั้งแบบแปลนอาคารในแต่ละชั้น</p> |

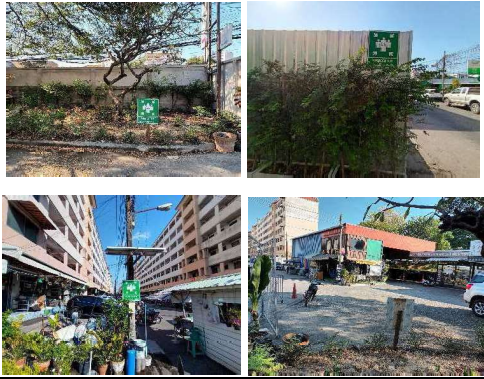
| | <p>ภาพถ่ายที่ 22 จุดพื้นที่รวมผลของโครงการ</p> |

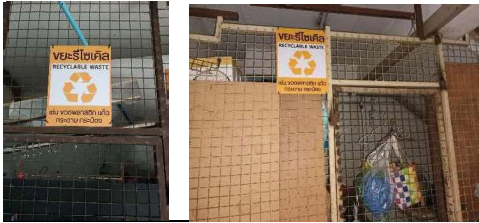
| | <p><u>ภาพถ่ายที่ 23</u> ห้องพักขยะรีไซเคิล</p> |

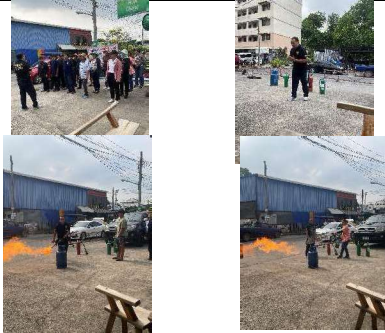
| | <p><u>ภาพถ่ายที่ 24</u> การซ่อมอพยพหนีไฟของโครงการ</p> |
