การปฏิบัติตามมาตรการที่กำหนดไว้ใน  
รายงานการประเมินผลกระทบสิ่งแวดล้อม

ผลการปฏิบัติตามมาตรการป้องกัน แก้ไข และลดผลกระทบสิ่งแวดล้อม ในระยะดำเนินการ ระหว่างเดือนมกราคม-มิถุนายน พ.ศ.2569 ท่าอากาศยานนานาชาติอุดรธานี

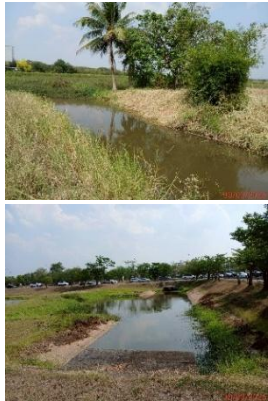
| ปัจจัยสิ่งแวดล้อม | มาตรการป้องกัน และแก้ไขผลกระทบสิ่งแวดล้อมที่ระบุไว้ในรายงานฯ | ผลการปฏิบัติงาน | รายละเอียดการปฏิบัติตามมาตรการ | เหตุผล การเปลี่ยนแปลง ปัญหาอุปสรรค และข้อเสนอแนะ | เอกสารอ้างอิง |
|---|---|---|---|---|---|
| 1. อุทกวิทยา น้ำผิวดิน และใต้ดิน | 1) ก่อนถึงฤดูฝน ดำเนินการกำจัดวัชพืชที่ขึ้นปกคลุมภายในร่องระบายน้ำ | ● | ท่าอากาศยานนานาชาติอุดรธานี ได้ว่าจ้าง หจก.พูนสวัสดิ์พัฒนา (2000) ให้ดำเนินการตัดหญ้า กำจัดวัชพืช และตัดต้นไม้ ภายในพื้นที่ Air side และ Land side อย่างสม่ำเสมอ ตามสัญญาจัดจ้าง ปี พ.ศ.2569 จากการตรวจสอบพบว่า ร่องระบายน้ำยังสามารถรองรับและระบายน้ำได้ดี รวมทั้งไม่พบปัญหาด้านการระบายน้ำแต่อย่างใด และไม่พบวัชพืชปกคลุมบริเวณปากท่อระบายน้ำ | ไม่มี | <br>ร่องระบายน้ำ |

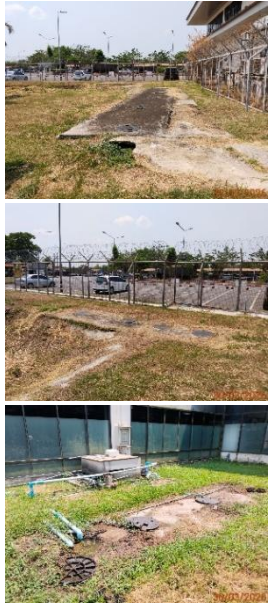
| ปัจจัยสิ่งแวดล้อม | มาตรการป้องกัน และแก้ไขผลกระทบ<br>สิ่งแวดล้อมที่ระบุไว้ในรายงานฯ | ผลการ<br>ปฏิบัติงาน | รายละเอียดการปฏิบัติตามมาตรการ | เหตุผล การเปลี่ยนแปลง<br>ปัญหาอุปสรรค และข้อเสนอแนะ | เอกสารอ้างอิง |
|---|---|---|---|---|---|
| | 2) ตรวจสอบระบบบำบัดน้ำเสียปีละ 1 ครั้ง | ● | ท่าอากาศยานนานาชาติอุดรธานีได้จัดให้มีช่างเทคนิคคอย<br>ตรวจสอบการทำงานของระบบบำบัดน้ำเสีย และบำรุงดูแล<br>รักษาเป็นประจำทุกสัปดาห์ จากการตรวจสอบในเดือน<br>มีนาคม พ.ศ.2569 พบว่า ท่าอากาศยานนานาชาติอุดรธานี<br>มีระบบบำบัดน้ำเสีย จำนวน 3 ชุด ซึ่งสามารถเปิดใช้งานได้<br>2 ชุด และชำรุด 1 ชุด ปัจจุบันท่าอากาศยานนานาชาติ<br>อุดรธานีได้รับงบประมาณในการปรับปรุงระบบบำบัด<br>น้ำเสียและอยู่ระหว่างปรับปรุงระบบบำบัดน้ำเสีย ซึ่งได้<br>มอบหมายให้กิจการร่วม บริษัท เอ แอนด์ พี มินิแมค<br>จำกัด และบริษัท ไฉไล เรียว เอสเตท จำกัด สัญญาจ้าง<br>เลขที่ 129/2569 ระยะเวลาการก่อสร้าง 2 พฤษภาคม พ.ศ.<br>2569 ถึง 7 มีนาคม พ.ศ.2570 รวมระยะเวลาการก่อสร้าง<br>310 วัน | ไม่มี | <br>ระบบบำบัดน้ำเสีย |

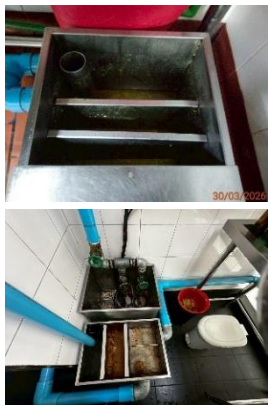
| ปัจจัยสิ่งแวดล้อม | มาตรการป้องกัน และแก้ไขผลกระทบสิ่งแวดล้อมที่ระบุไว้ในรายงานฯ | ผลการปฏิบัติงาน | รายละเอียดการปฏิบัติตามมาตรการ | เหตุผล การเปลี่ยนแปลง ปัญหาอุปสรรค และข้อเสนอแนะ | เอกสารอ้างอิง |
|---|---|---|---|---|---|
| 2.1 บริเวณอาคารที่พักผู้โดยสาร (ต่อ) | 3) เพิ่มตะแกรงดักเศษอาหารที่เกิดขึ้นจากการทิ้งเศษอาหารของร้านอาหารที่อยู่ชั้น 2 ของอาคารที่พักผู้โดยสาร | ● | ปัจจุบันร้านอาหารตั้งอยู่บริเวณชั้นล่างของอาคารที่พักผู้โดยสาร จากการตรวจสอบในเดือนมีนาคม พ.ศ. 2569 พบว่า มีการติดตั้งตะแกรงดักเศษอาหารและถังดักไขมันบริเวณอ่างล้างจานภายในร้านอาหาร | ไม่มี | <p>ตะแกรงดักเศษอาหาร</p> |

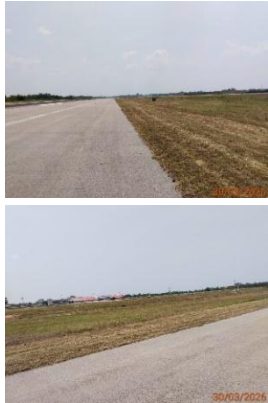
| ปัจจัยสิ่งแวดล้อม | มาตรการป้องกัน และแก้ไขผลกระทบสิ่งแวดล้อมที่ระบุไว้ในรายงานฯ | ผลการปฏิบัติงาน | รายละเอียดการปฏิบัติตามมาตรการ | เหตุผล การเปลี่ยนแปลง ปัญหาอุปสรรค และข้อเสนอแนะ | เอกสารอ้างอิง |
|---|---|---|---|---|---|
| 5. นิเวศวิทยาทางบก<br>5.1 การจัดการสิ่งแวดล้อม | 1) ควบคุมหญ้าและวัชพืชภายในพื้นที่สนามหญ้า (Air Side) สูงไม่เกิน 10 ซม. | ● | ท่าอากาศยานนานาชาติอุดรธานีได้จัดจ้าง หจก.พูนสวัสดิ์พัฒนา (2000) ให้ดำเนินการตัดหญ้า วัชพืช และต้นไม้ ทั้งภายในพื้นที่ Air side และ Land side อย่างสม่ำเสมอ จากการติดตามตรวจสอบในเดือนมีนาคม พ.ศ.2569 พบว่าหญ้าบริเวณข้างทางวิ่ง และทางขับภายในพื้นที่ Air Side มีความสูงไม่เกิน 10 ซม. ตามที่มาตรการกำหนด | ไม่มี | <br>หญ้าบริเวณข้างทางวิ่ง |

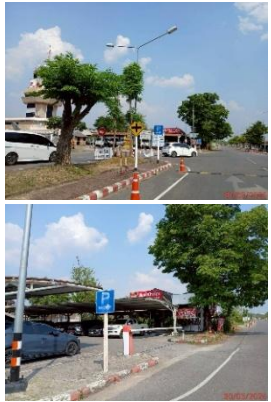
| ปัจจัยสิ่งแวดล้อม | มาตรการป้องกัน และแก้ไขผลกระทบสิ่งแวดล้อมที่ระบุไว้ในรายงานฯ | ผลการปฏิบัติงาน | รายละเอียดการปฏิบัติตามมาตรการ | เหตุผล การเปลี่ยนแปลง ปัญหาอุปสรรค และข้อเสนอแนะ | เอกสารอ้างอิง |
|---|---|---|---|---|---|
| 5.1 การจัดการสิ่งแวดล้อม (ต่อ) | 3) ต้นไม้ภายในบริเวณท่าอากาศยานอุดรธานี ต้องตัดแต่งสูงไม่เกิน 6 เมตร และแผ่กิ่งก้านสาขาไม่เกิน 5 เมตร | ● | ท่าอากาศยานนานาชาติอุดรธานีได้จัดจ้าง หจก. พูนสวัสดิ์พัฒนา (2000) ให้ดำเนินการตัดหญ้า วัชพืช และต้นไม้ ทั้งภายในพื้นที่ Air side และ Land side อย่างสม่ำเสมอ จากการตรวจสอบในเดือนมีนาคม พ.ศ.2569 พบว่า ต้นไม้ในพื้นที่ท่าอากาศยานมีความสูงไม่เกิน 6 เมตร และมีกิ่งก้านสาขา ไม่เกิน 5 เมตร | ไม่มี | <p>ต้นไม้บริเวณพื้นที่จอดรถยนต์</p> |
