## ภาคผนวกที่ 7

ภาพถ่ายผลการปฏิบัติตามมาตรการป้องกันและแก้ไขผลกระทบสิ่งแวดล้อม และมาตรการติดตามตรวจสอบคุณภาพสิ่งแวดล้อม  
โครงการ Chapter thonglor 25 (แซปเตอร์ ทองหล่อ 25) (ระยะดำเนินการ)  
ประจำเดือนมกราคม-มิถุนายน 2569

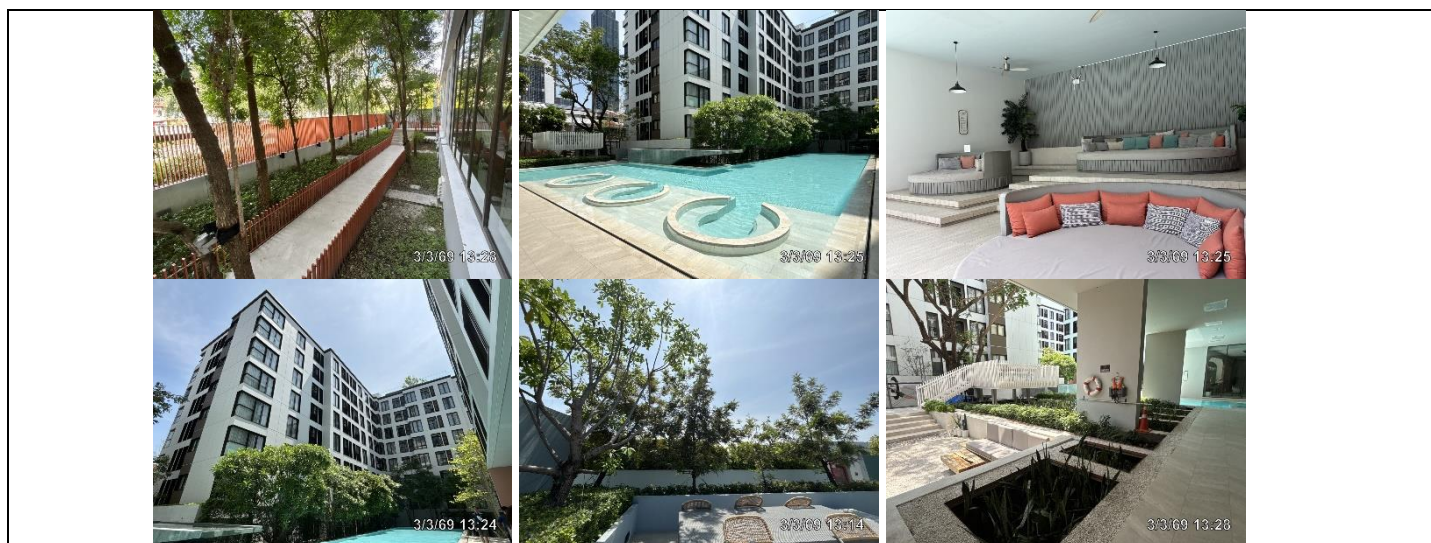
รูปที่ ๗.1 ภูมิทัศน์ภายในโครงการ

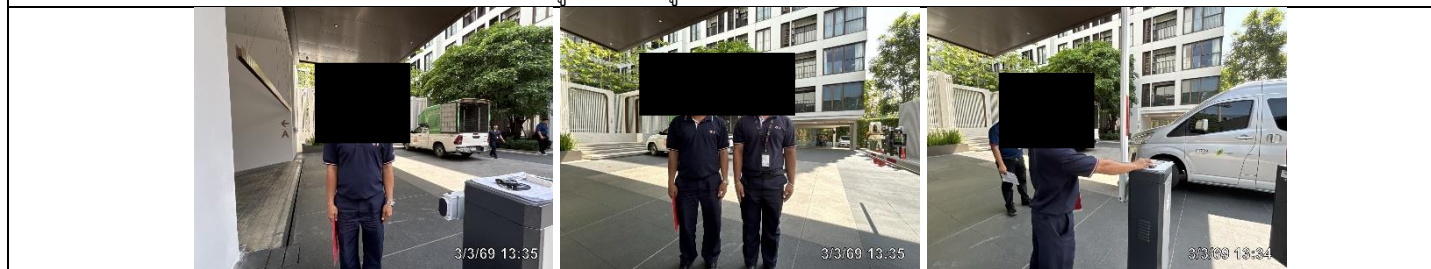
รูปที่ ๗.2 เจ้าหน้าที่รักษาความปลอดภัย (รปภ.)

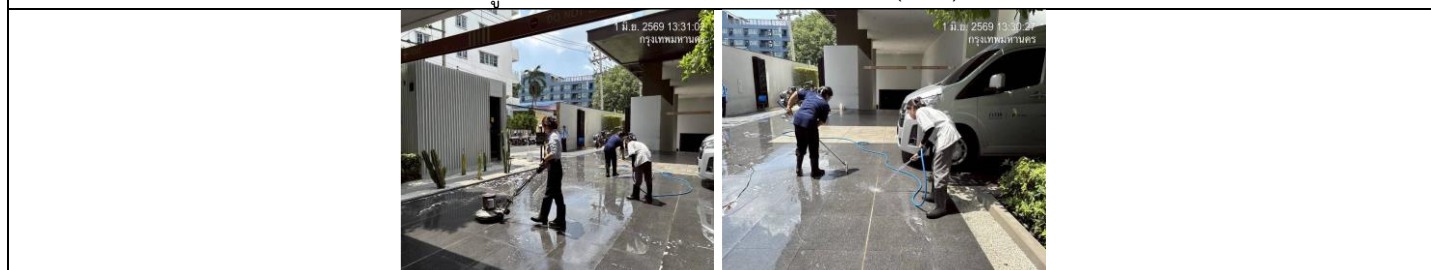
รูปที่ ๗.3 เจ้าหน้าที่ฉีดล้างถนน

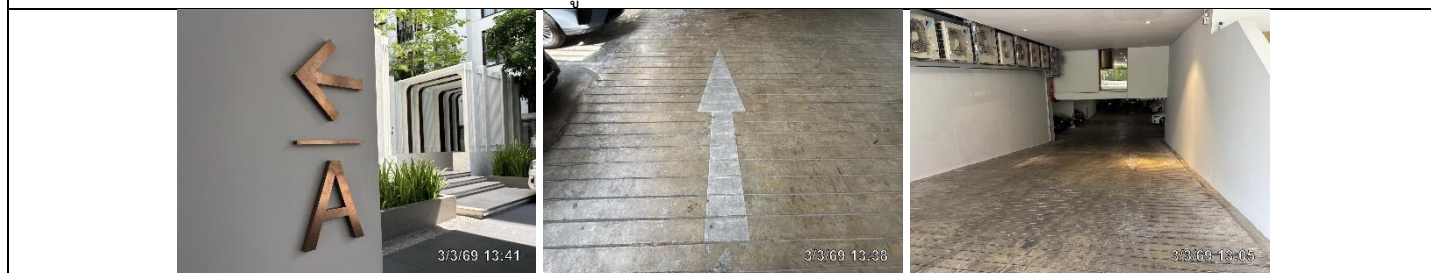
รูปที่ ๗.4 สภาพถนนทางเดินรถ และป้ายจราจร

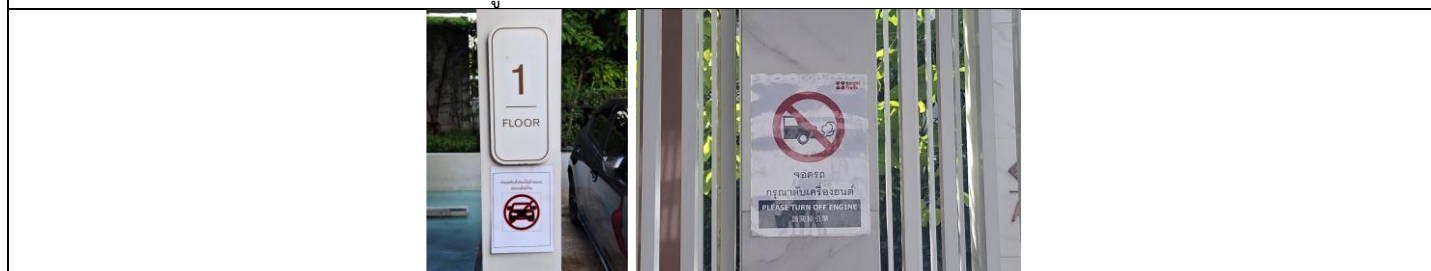
รูปที่ ๗.5 ป้ายห้ามติดเครื่องยนต์ทิ้งไว้ และป้ายห้ามรถยนต์ที่ติดแก๊สเข้าจอดที่ชั้นจอดรถใต้ดิน

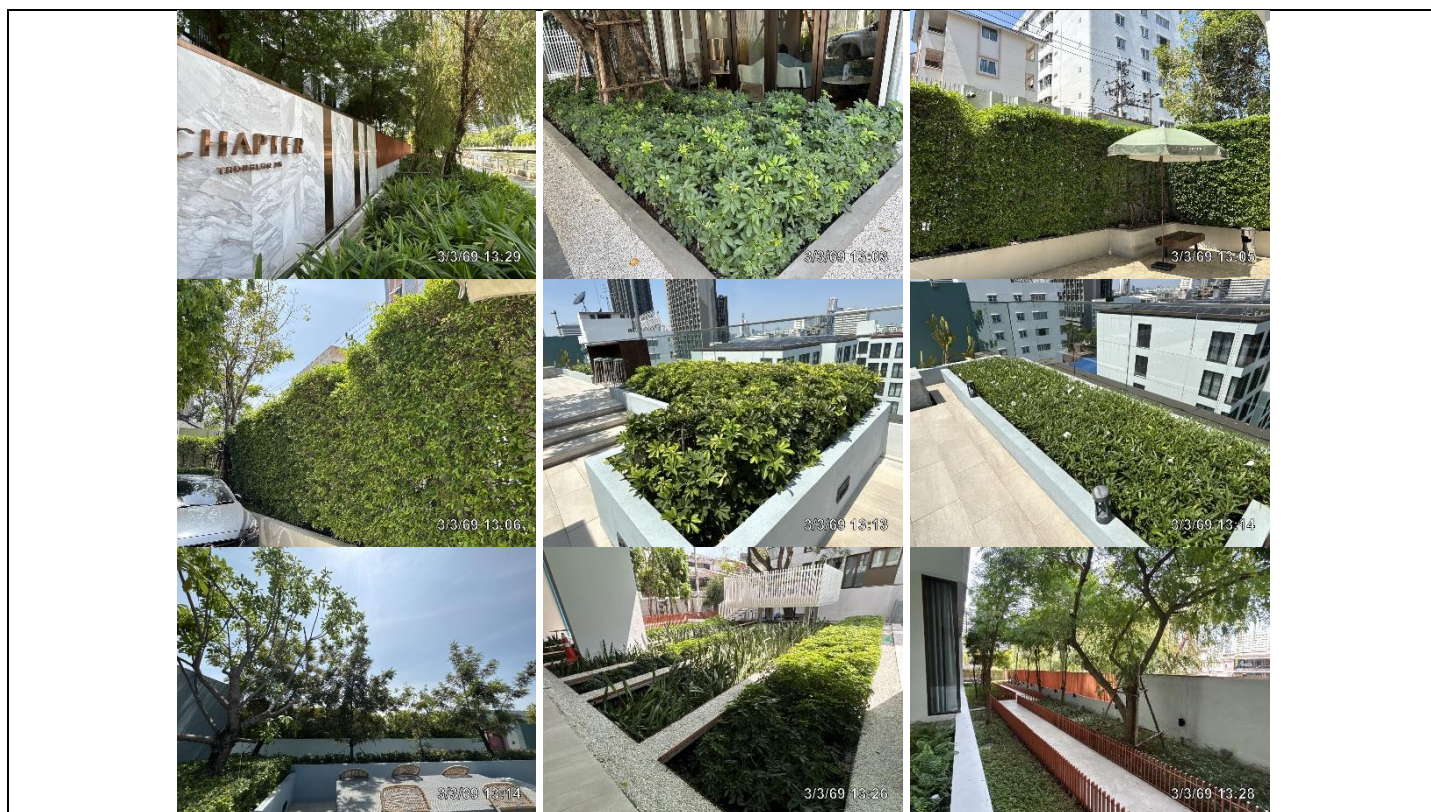
รูปที่ ๗7.6 พื้นที่สีเขียวภายในโครงการ

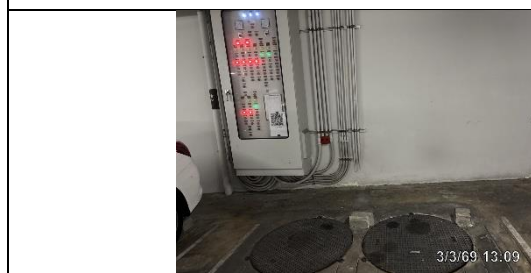
รูปที่ ๗7.7 ระบบบำบัดน้ำเสีย

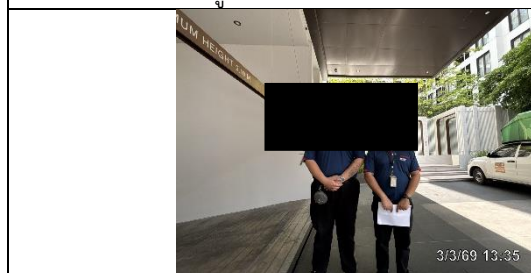
รูปที่ ๗7.9 เจ้าหน้าที่ช่างประจำโครงการ

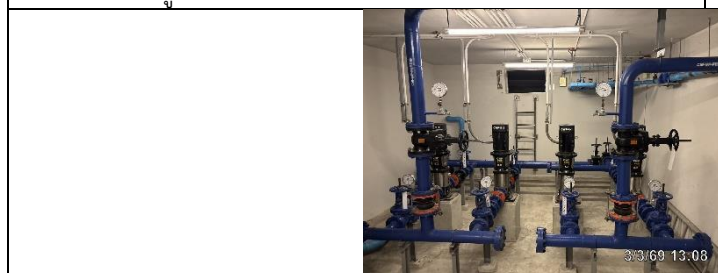
รูปที่ ๗7.11 ถังเก็บน้ำใต้ดิน

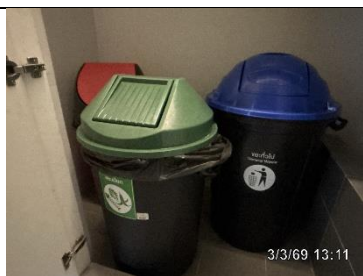
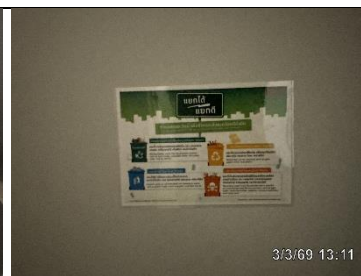
รูปที่ ผ7.21 ถังรองรับมูลฝอยแต่ละชั้น และป้ายรณรงค์ให้คัดแยกขยะก่อนทิ้ง

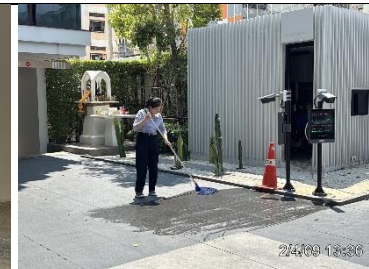
รูปที่ ผ7.22 พนักงานทำความสะอาด

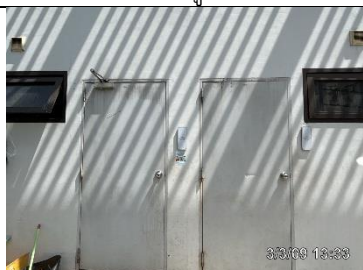
รูปที่ ผ7.23 ห้องพักมูลฝอยรวม

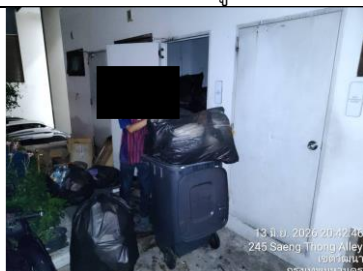
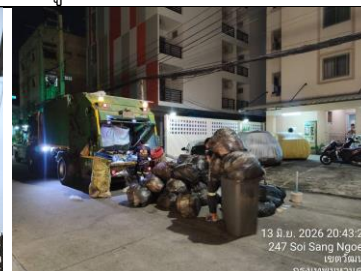
รูปที่ ผ7.24 รถขนมูลฝอยสำนักงานเขตวัฒนา

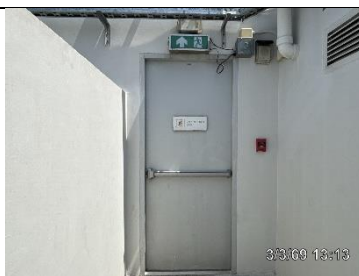
รูปที่ ผ7.41 ประตูหนีไฟ

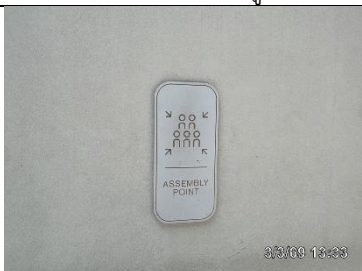
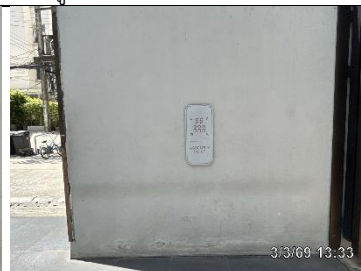
รูปที่ ผ7.42 จุฬรวมพล

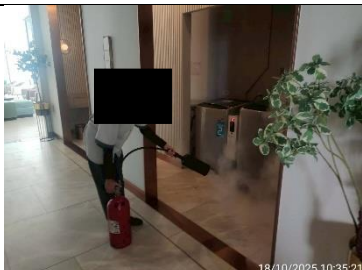
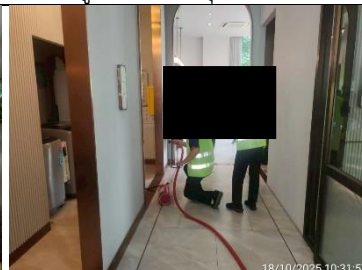
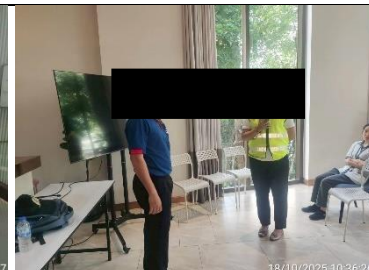
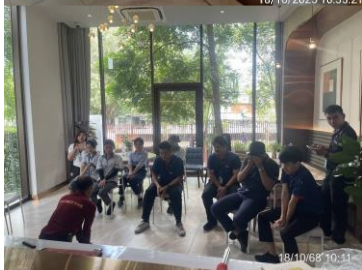
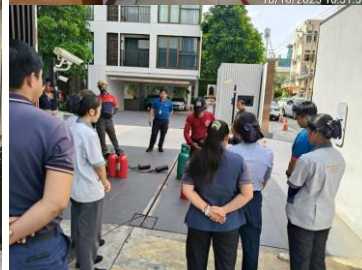
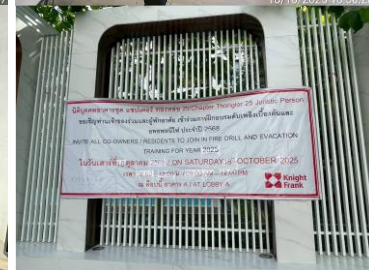
รูปที่ ผ7.43 การอบรมและซักซ้อมแผนการอพยพคนกรณีเพลิงไหม้ (ต.ค.68)

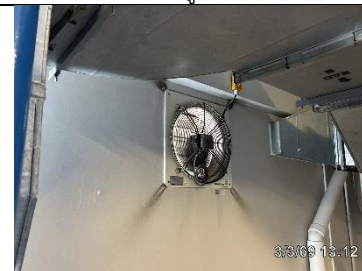
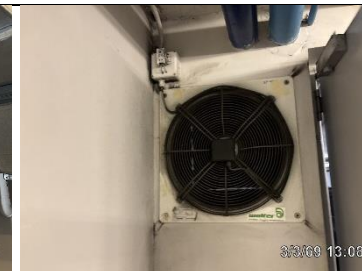
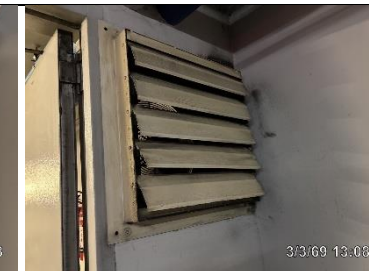
รูปที่ ผ7.44 อุปกรณ์ที่ใช้ระบายอากาศ

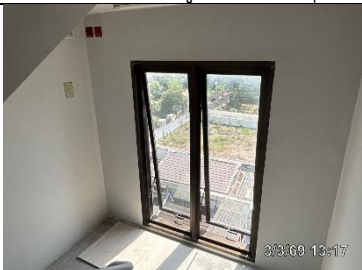
รูปที่ ผ7.45 ช่องระบายอากาศบริเวณชานพักบันไดหนีไฟ

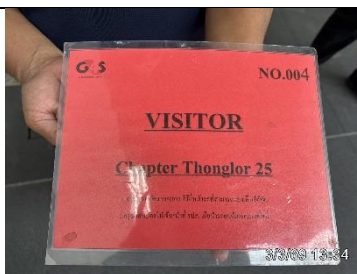
รูปที่ ๗7.46 บัตรอนุญาตผ่านเข้า-ออกโครงการ

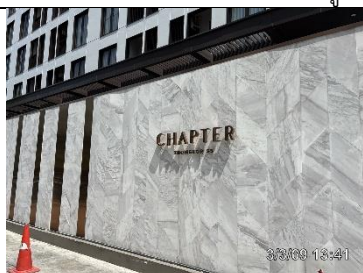
รูปที่ ๗7.47 ป้ายชื่อโครงการบริเวณทางเข้า-ออกโครงการ

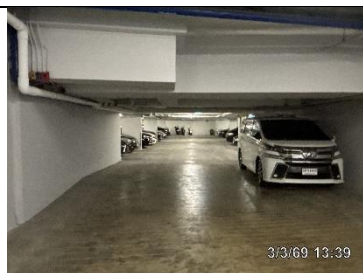
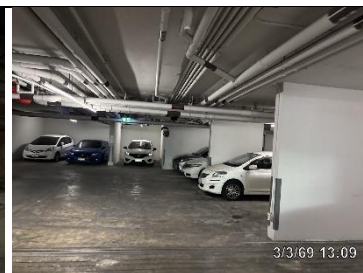
รูปที่ ๗7.49 พื้นที่จอดรถแบบอิสระ และแบบอัตโนมัติภายในโครงการ

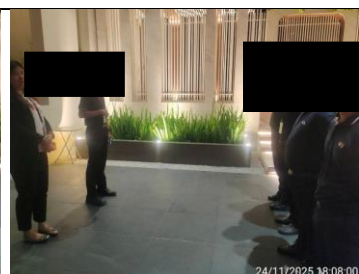
รูปที่ ๗7.50 การอบรมเจ้าหน้าที่ในด้านการจัดการจราจร

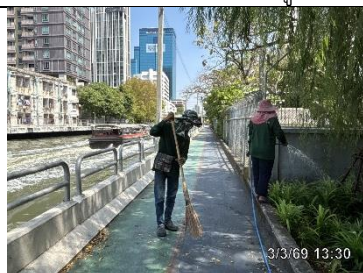
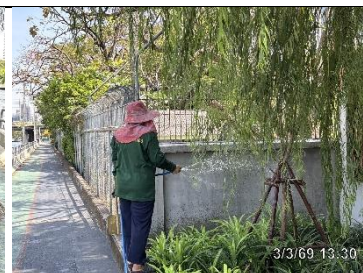
รูปที่ ๗7.51 เจ้าหน้าที่ดูแลพื้นที่สีเขียว

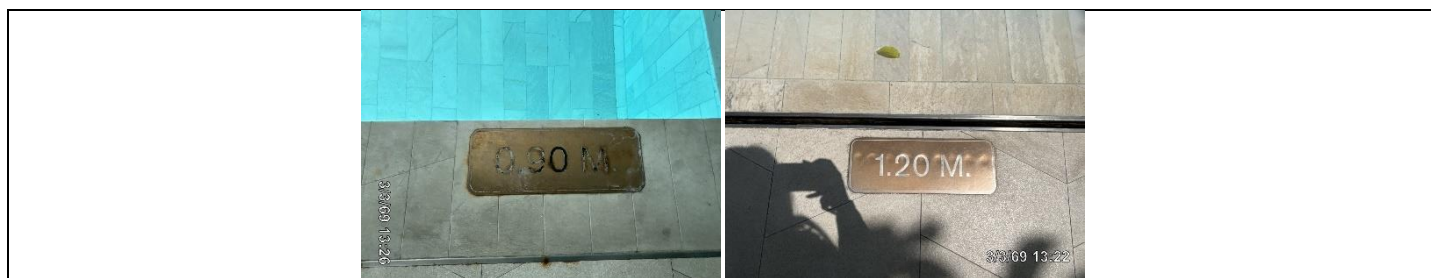
รูปที่ ผ7.67 ป้ายบอกความลึกของสระว่ายน้ำ

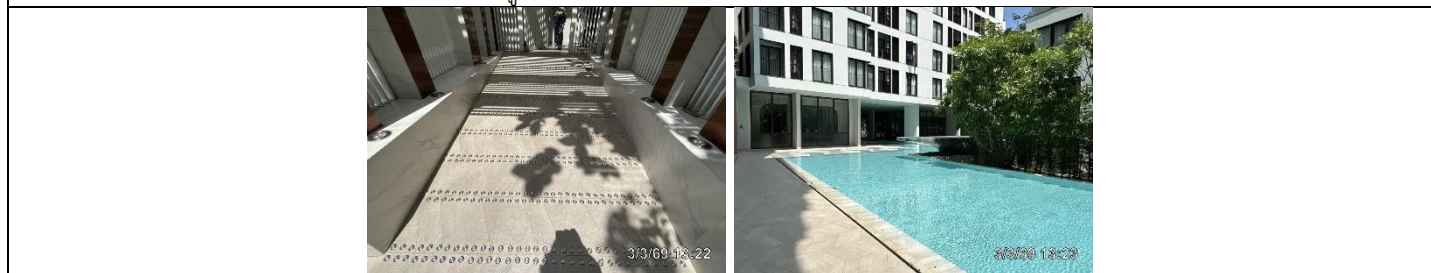
รูปที่ ผ7.68 พื้นทางเดินรอบสระ

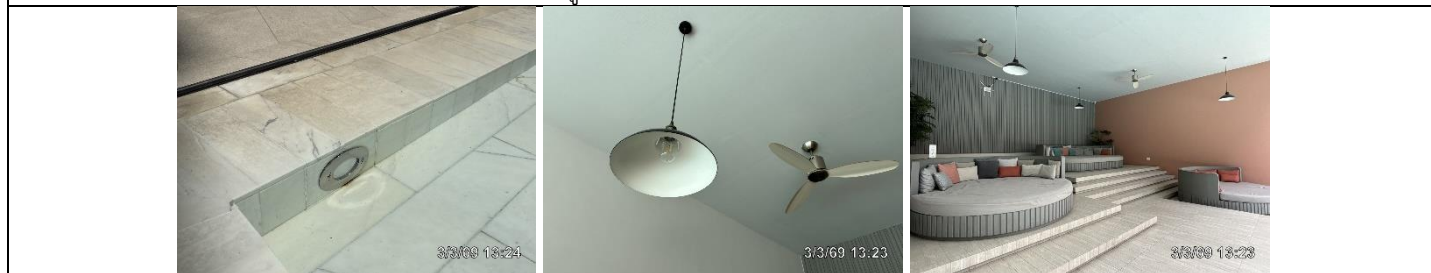
รูปที่ ผ7.69 ไฟส่องสว่างบริเวณสระว่ายน้ำ

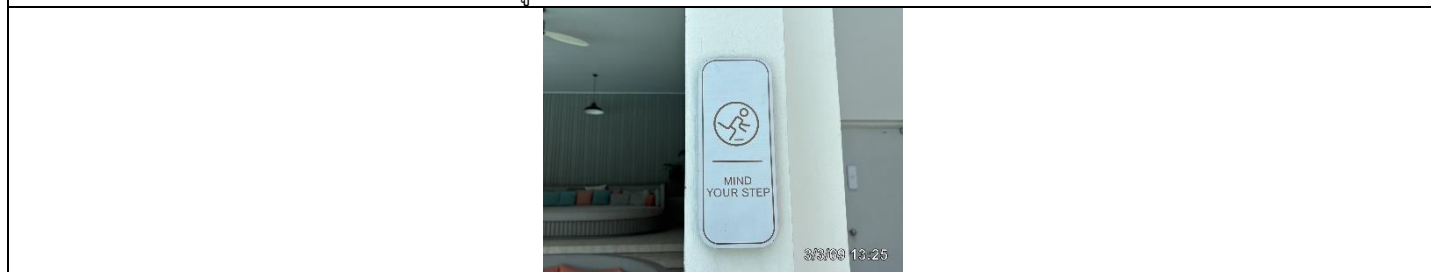
รูปที่ ผ7.70 ป้ายห้ามวิ่งเล่นบริเวณรอบสระว่ายน้ำ

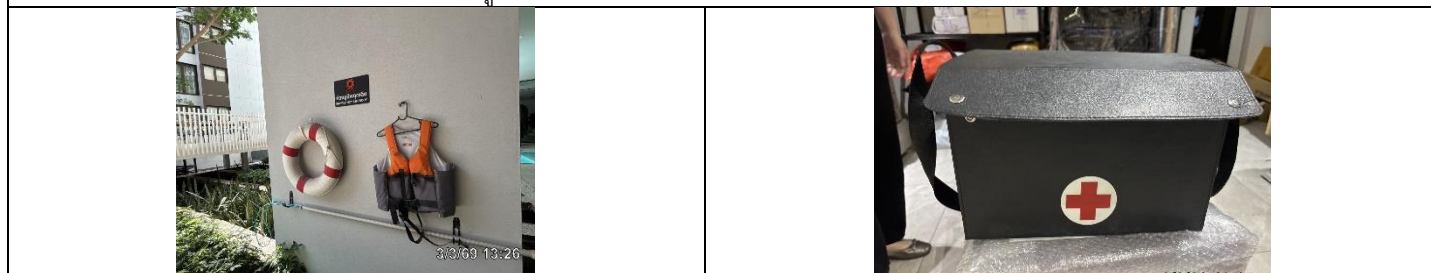
รูปที่ ผ7.71 อุปกรณ์ช่วยชีวิตประจำสระว่ายน้ำ

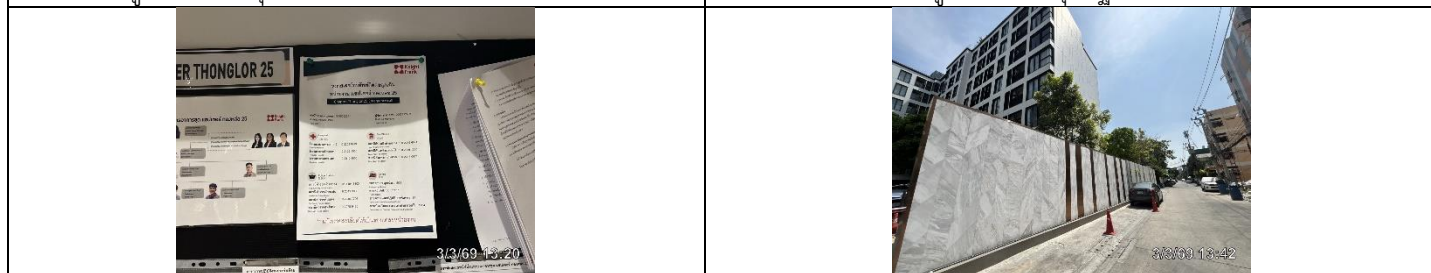
รูปที่ ผ7.73 ป้ายประกาศหมายเลขโทรศัพท์สถานที่สำคัญ

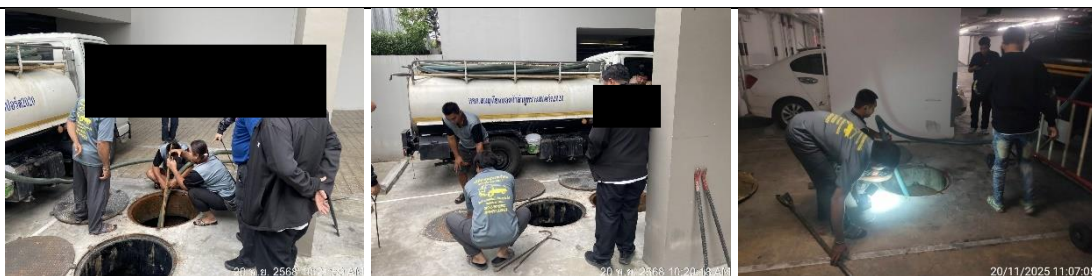
รูปที่ ผ7.75 การสูบล้างสิ่งสกปรกออกจากระบบบำบัดน้ำเสีย (พ.ย.68)
