## ภาคผนวกที่ 7

ภาพถ่ายผลการปฏิบัติตามมาตรการป้องกันและแก้ไขผลกระทบสิ่งแวดล้อม  
และมาตรการติดตามตรวจสอบคุณภาพสิ่งแวดล้อม

ภาพถ่ายผลการปฏิบัติตามมาตรการป้องกันและแก้ไขผลกระทบสิ่งแวดล้อม และมาตรการติดตามตรวจสอบคุณภาพสิ่งแวดล้อม  
โครงการ 39 คัสตริ (ระยะดำเนินการ)  
ประจำเดือนมกราคม-มิถุนายน 2569

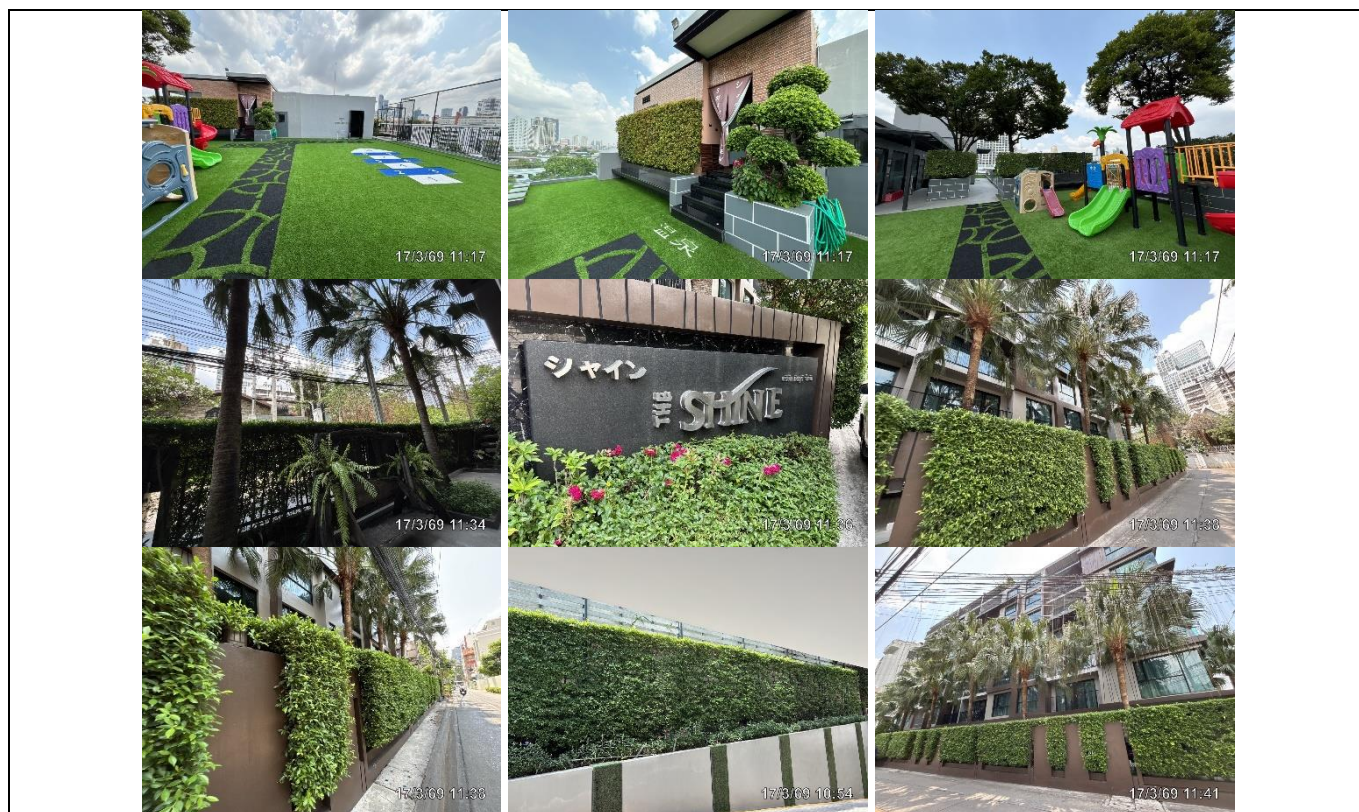
รูปที่ ผ7.1 พื้นที่สีเขียวของโครงการ

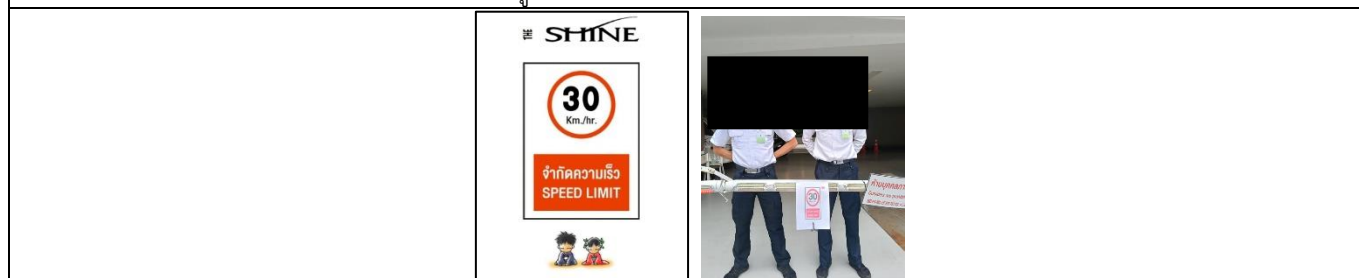
รูปที่ ผ7.2 ป้ายจราจรจำกัดความเร็วไม่เกิน 30 กิโลเมตร/ชั่วโมง

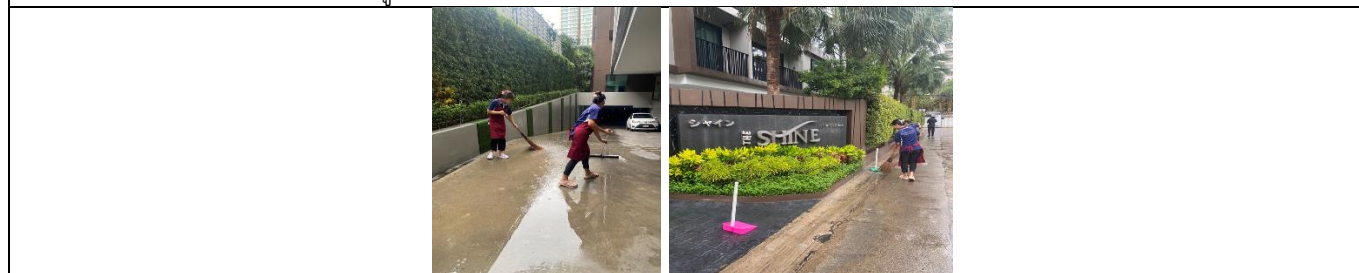
รูปที่ ผ7.3 พนักงานฉีดล้างทำความสะอาดพื้นที่โครงการ

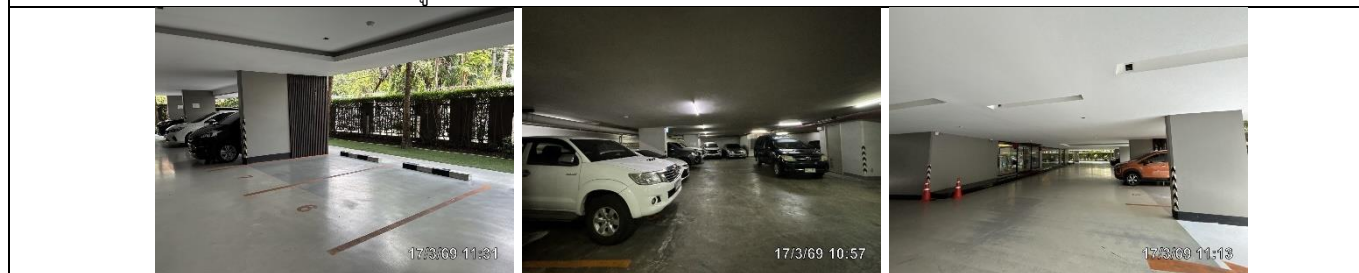
รูปที่ ผ7.4 สภาพถนนทางเดินรถ

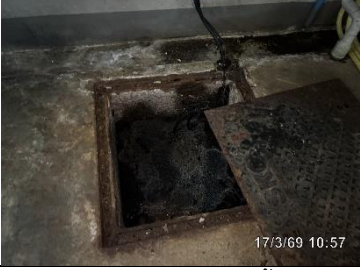
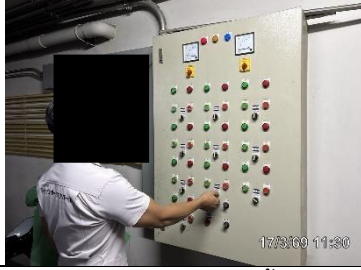
| รูปที่ ผ7.8 ระบบบำบัดน้ำเสีย และเจ้าหน้าที่ดูแลระบบบำบัดน้ำเสีย | |

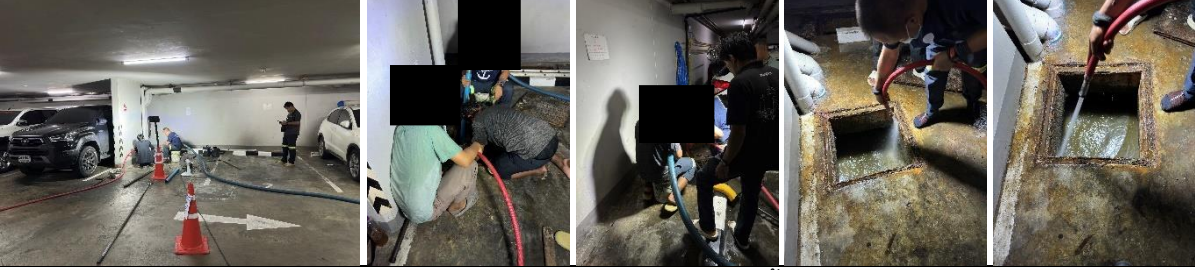
| รูปที่ ผ7.9 การสูบน้ำก่อนส่วนเกินจากระบบบำบัดน้ำเสีย (พ.ค.68) | |

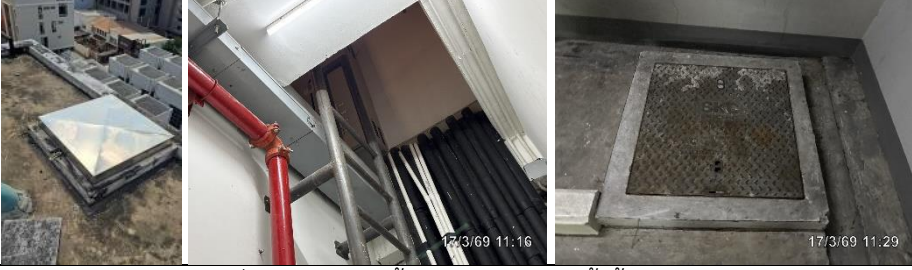
| รูปที่ ผ7.10 ถังเก็บน้ำใต้ดิน และถังเก็บน้ำชั้นดาดฟ้า | |

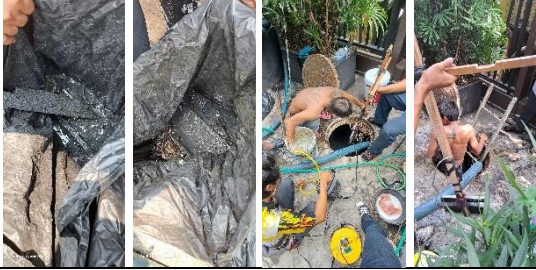
| <p>รูปที่ ผ7.15 การขุดลอกตะกอนดินในท่อระบายน้ำ</p> | |

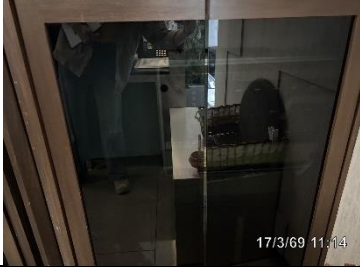
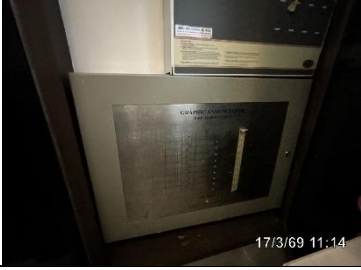
| รูปที่ ๗7.24 แผงควบคุม (Fire alarm control panel : FCP) | รูปที่ ๗7.24 แผงควบคุม (Fire alarm control panel : FCP) |

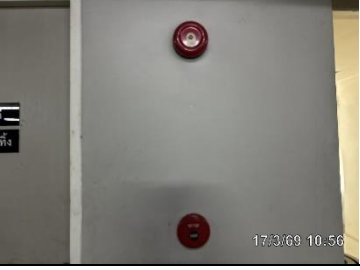
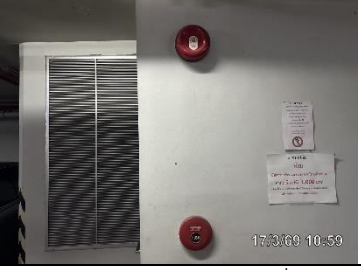
| รูปที่ ๗7.25 ชุดกดแจ้งเหตุแบบใช้มือ (Manual station) และสัญญาณแบบกริ่ง (Alarm bell) | รูปที่ ๗7.25 ชุดกดแจ้งเหตุแบบใช้มือ (Manual station) และสัญญาณแบบกริ่ง (Alarm bell) |

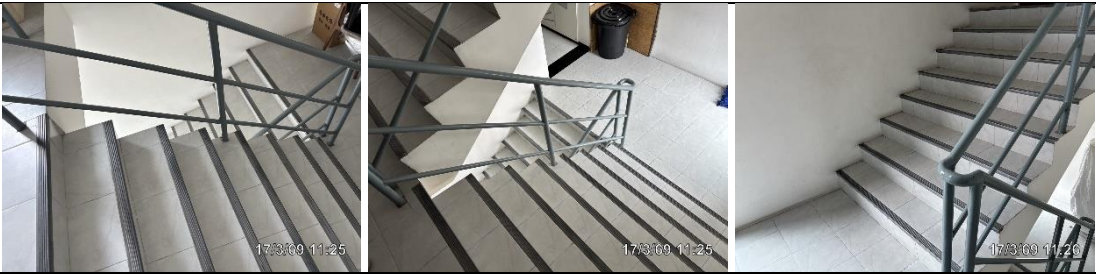
| รูปที่ ผ7.26 บันไดหนีไฟ | |

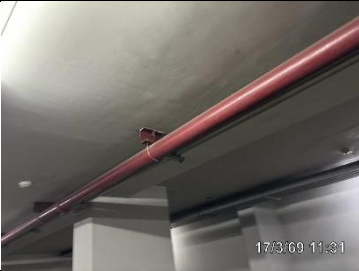
| รูปที่ ผ7.29 ระบบท่อเย็น | รูปที่ ผ7.30 ตู้เก็บสายฉีดน้ำดับเพลิงพร้อมอุปกรณ์ (Fire hose cabinet : FHC) |

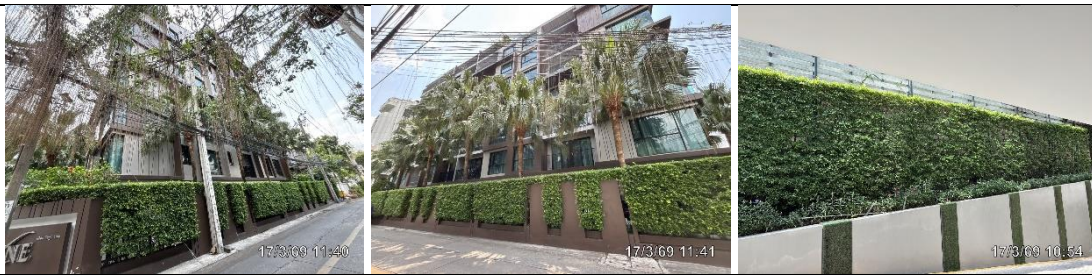
รูปที่ ผ7.47 ร้วล้อมรอบพื้นที่โครงการ

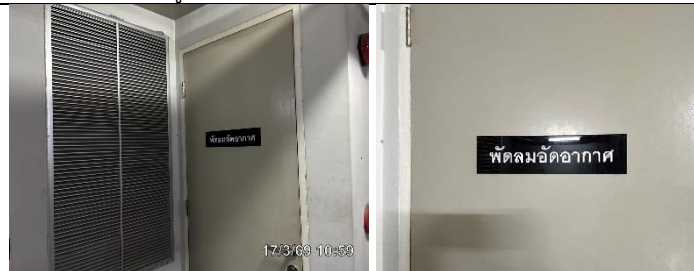
รูปที่ ผ7.48 ระบบระบายอากาศจากชั้นจอดรถใต้ดิน

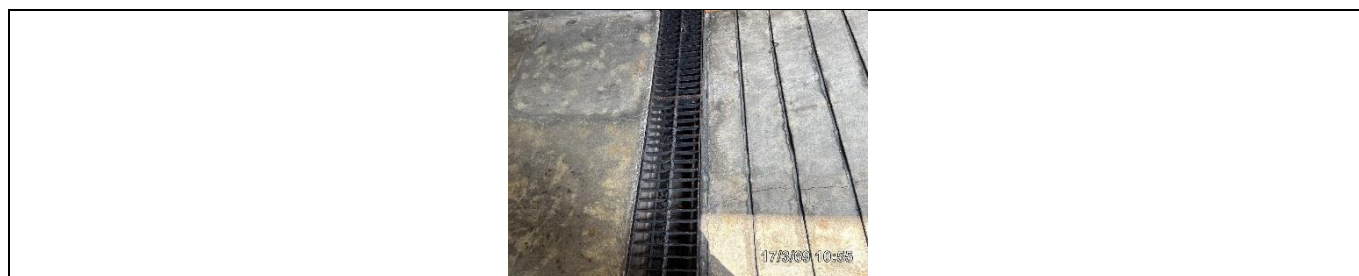
รูปที่ ผ7.52 ตะแกรงครอบตามรูท่อระบายน้ำทิ้ง

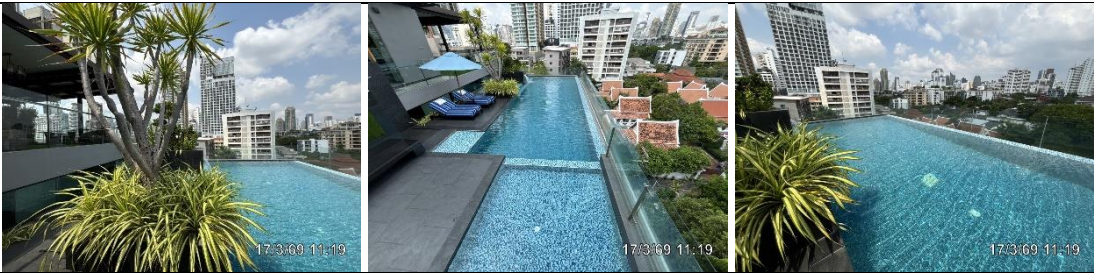
| รูปที่ ๗7.58 สระว่ายน้ำ | |
