ผลการปฏิบัติตามมาตรการป้องกัน แก้ไข และลดผลกระทบสิ่งแวดล้อม

## บทที่ 2

#### 2.1 ผลการดำเนินการตามมาตรการลดผลกระทบสิ่งแวดล้อม

โครงการ เอ็นเอช หัวหิน ตั้งอยู่ที่ ถนนเพชรเกษม ตำบลหนองแก อำเภอหัวหิน จังหวัดประจวบคีรีขันธ์ ได้ดำเนินการจัดทำรายงานการปฏิบัติตามมาตรการลดผลกระทบและติดตามตรวจสอบคุณภาพสิ่งแวดล้อม ตามเงื่อนไขของมาตรการป้องกันและแก้ไขผลกระทบสิ่งแวดล้อมและมาตรการติดตามตรวจสอบคุณภาพสิ่งแวดล้อม โดยโครงการได้รับการอนุมัติจากสำนักงานนโยบายและแผนทรัพยากรธรรมชาติและสิ่งแวดล้อม ตามหนังสือแจ้งผลการพิจารณาเห็นชอบรายงานเลขที่ ทส. 1010.5/8451 ลงวันที่ 19 มิถุนายน 2562 ครอบคลุมปัจจัยทางสิ่งแวดล้อมที่สำคัญ คือ

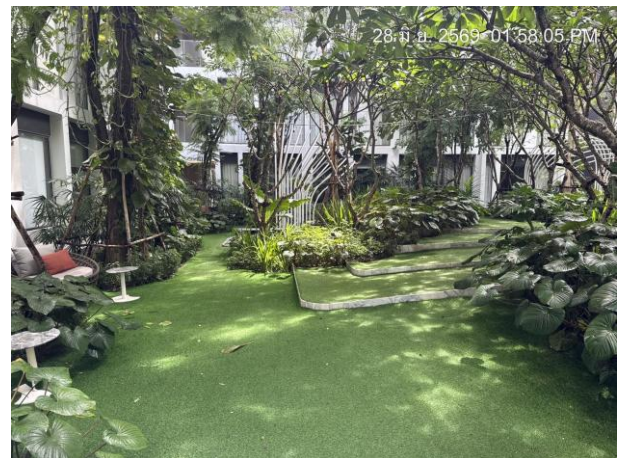
รูปที่ 2.1 พื้นที่สีเขียว

| มาตรการป้องกันและแก้ไขผลกระทบสิ่งแวดล้อม | รายละเอียดผลการปฏิบัติตามมาตรการ และประสิทธิภาพของการดำเนินการ | ปัญหา อุปสรรค และแนวทางการแก้ไข |
|---|---|---|
| <b>1.1 สภาพภูมิประเทศ</b><br>- ดูแลรักษาพื้นที่จัดภูมิทัศน์ภายในโครงการให้มีความสะอาดและเป็นระเบียบเรียบร้อยอยู่เสมอ | - โครงการมีคนสวนเป็นผู้ดูแลพื้นที่จัดภูมิทัศน์ภายในโครงการให้มีความสะอาดและเป็นระเบียบเรียบร้อยอยู่เสมอ (รูปที่ 2.1) | - ไม่พบปัญหา |

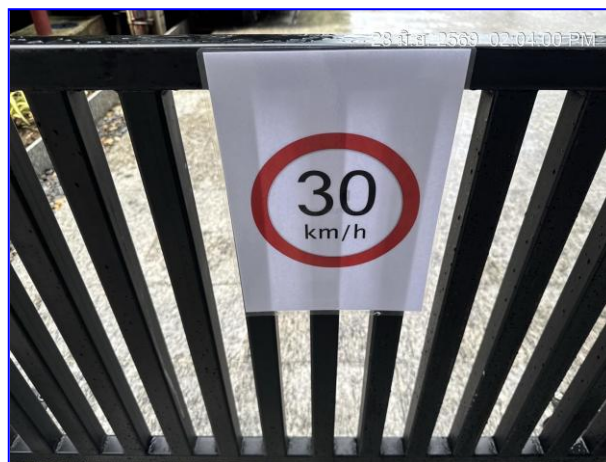
รูปที่ 2.2 ป้ายจำกัดความเร็ว

| มาตรการป้องกันและแก้ไขผลกระทบสิ่งแวดล้อม | รายละเอียดผลการปฏิบัติตามมาตรการ และประสิทธิภาพของการดำเนินการ | ปัญหา อุปสรรค และแนวทางการแก้ไข |
|---|---|---|
| 1.3 เสียงและความสั่นสะเทือน<br>- ควบคุมความเร็วของการใช้รถในบริเวณพื้นที่โครงการ เช่น ติด ป้ายจำกัดความเร็ว สันนูลดความเร็ว จะช่วยลดระดับเสียงที่เกิดจากการเล่นของรถยนต์ลดลงไปด้วย | - โครงการมีการติดตั้งป้ายจำกัดความเร็ว เพื่อควบคุมความเร็ว และลดระดับเสียง ของการใช้รถในบริเวณพื้นที่โครงการ (รูปที่ 2.2) | - ไม่พบปัญหา |

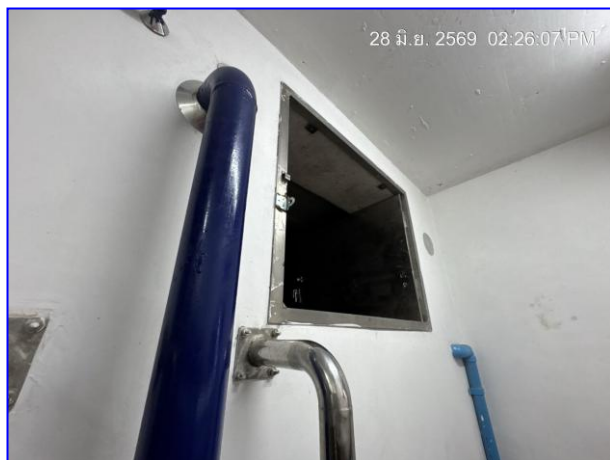
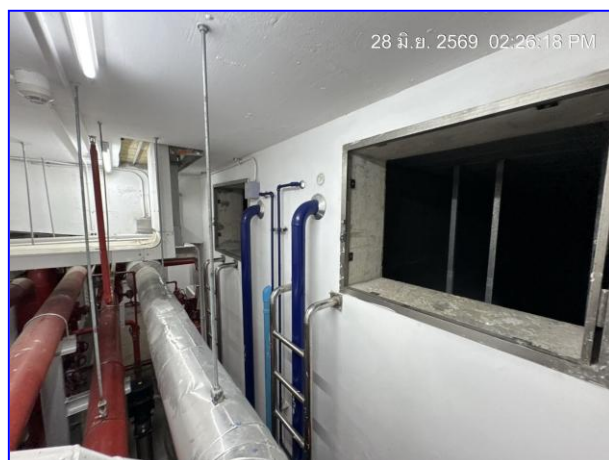
รูปที่ 2.4 ถังเก็บน้ำใช้ และ ถังสำรองน้ำดับเพลิง

| มาตรการป้องกันและแก้ไขผลกระทบสิ่งแวดล้อม | รายละเอียดผลการปฏิบัติตามมาตรการ และประสิทธิภาพของการดำเนินการ | ปัญหา อุปสรรค และแนวทางการแก้ไข |
|---|---|---|
| <b>3.1 การใช้น้ำ</b><br>1) ปริมาณน้ำสำรองรวมทั้งโครงการ 623.44 ลูกบาศก์เมตร แบ่งเป็น<br>- การสำรองเพื่อการดับเพลิง 169.12 ลูกบาศก์เมตร<br>- การสำรองเพื่ออุปโภค-บริโภค 454.32 ลูกบาศก์เมตร<br>- สามารถสำรองน้ำใช้เพื่ออุปโภค-บริโภคได้ 3.02 วัน<br>2) ระบบการจ่ายน้ำประปาของโครงการ โดยน้ำจากถังเก็บน้ำใต้ดินจะถูกสูบด้วยเครื่องสูบน้ำไปยังถังสำรองน้ำบนชั้นดาดฟ้า จากนั้นน้ำจากถังเก็บน้ำบนชั้นดาดฟ้าจะถูกจ่ายไปยังชั้นต่างๆ โดยที่ ตั้งแต่ชั้นที่ 4 ขึ้นไป ใช้การจ่ายน้ำผ่านเครื่องสูบน้ำเพิ่ม แรงดัน (Booster Pump) ช่วยเพิ่มแรงดันในเส้นท่อ และชั้นที่ 1 ถึงชั้นที่ 3 ใช้การจ่ายน้ำโดยอาศัยแรงโน้มถ่วงของโลก | - โครงการมีการสำรองน้ำเพื่อการดับเพลิง 170 ลบ.ม มีการสำรองน้ำเพื่ออุปโภค-บริโภค จำนวน 440 ลบ.ม. ซึ่งสามารถสำรองน้ำใช้สำหรับอุปโภค-บริโภคได้ประมาณ 4 วัน โดยโครงการใช้น้ำประปาทั่วทั้งโครงการ (รูปที่ 2.4-2.6)<br>- ระบบการจ่ายน้ำประปาของโครงการ โดยสูบน้ำจากถังเก็บน้ำใต้ดินด้วยเครื่องสูบน้ำ ไปยังถังเก็บน้ำบนชั้นดาดฟ้า จากนั้นน้ำจากถังเก็บน้ำบนชั้นดาดฟ้าจะถูกจ่ายไปยังชั้นต่างๆ โดยที่ ตั้งแต่ชั้นที่ 4 ขึ้นไป ใช้การจ่ายน้ำผ่านเครื่องสูบน้ำเพิ่ม แรงดัน (Booster Pump) ช่วยเพิ่มแรงดันในเส้นท่อ และชั้นที่ 1 ถึงชั้นที่ 3 ใช้การจ่ายน้ำโดยอาศัยแรงโน้มถ่วงของโลก (รูปที่ 2.4-2.6) | - ไม่พบปัญหา<br>- ไม่พบปัญหา |

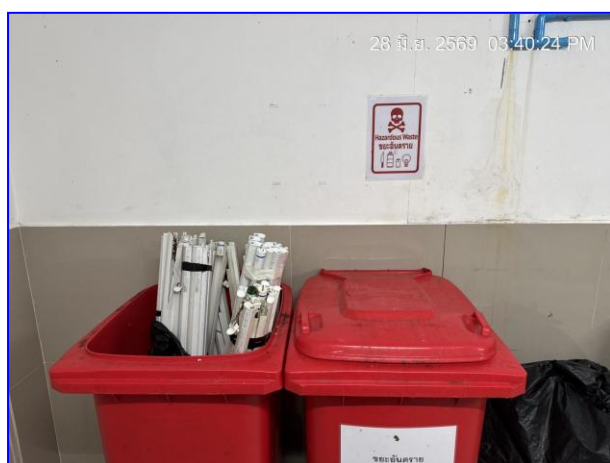
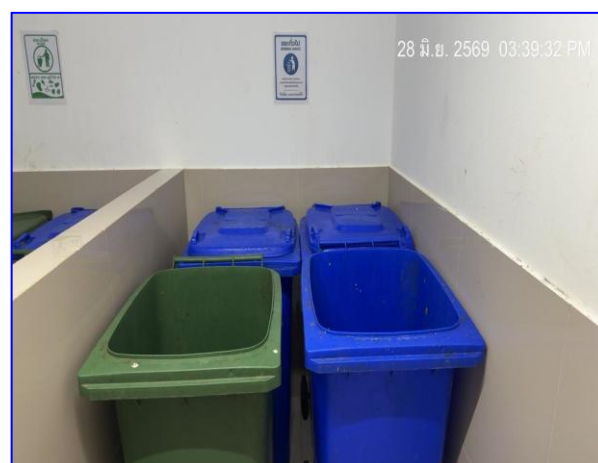
รูปที่ 2.12 ห้องพักขยะรวม

| มาตรการป้องกันและแก้ไขผลกระทบสิ่งแวดล้อม | รายละเอียดผลการปฏิบัติตามมาตรการ และประสิทธิภาพของการดำเนินการ | ปัญหา อุปสรรค และแนวทางการแก้ไข |
|---|---|---|
| <b>3.4 การจัดการขยะ</b><br>1) รณรงคืให้ผู้พักอาศัยและพนักงานประจำโครงการคัดแยกประเภทขยะโดยจะจัดให้มีถังรองรับขยะแยกประเภท ภายในห้องพักขยะประจำชั้น ดังนี้<br>- ถังรองรับขยะย่อยสลายได้ (ถังสีเขียว) ภายในมีถุงสีดำ รองรับขยะอีกชั้น<br>- ถังรองรับขยะแห้ง (ถังสีฟ้า) ภายในมีถุงสีดำรองรับขยะอีกชั้น<br>- ถังรองรับขยะรีไซเคิล (ถังสีเหลือง) ภายในมีถุงสีดำรองรับขยะอีกชั้น<br>- ถังรองรับขยะอันตราย (ถังสีแดง) ภายในมีถุงสีแดงรองรับขยะอีกชั้น<br>2) จัดให้มีห้องพักขยะรวมตั้งอยู่บริเวณหน้าโครงการใกล้กับทางเข้า-ออกโครงการ โดยห้องพักขยะรวมมีลักษณะเป็นห้องคอนกรีต มีประตูเหล็กชนิดบานทึบ และแบ่งเป็นพักขยะย่อย สลายได้ ขยะแห้ง ขยะรีไซเคิล สามารถกักเก็บขยะได้ไม่น้อย กว่า 3 วัน และขยะอันตราย สามารถกักเก็บขยะได้ไม่น้อย กว่า 15 วัน อย่างเป็นสัดส่วน | - ปัจจุบัน โครงการได้มีการรณรงคืให้ผู้พักอาศัยและพนักงานประจำโครงการคัดแยกประเภทขยะ โดยในห้องพักขยะได้มีการจัดให้มีถังเขียวรองรับขยะย่อยสลายได้ ถังขยะสีเหลืองรองรับขยะรีไซเคิล ถังขยะสีฟ้ารองรับขยะทั่วไป ถังขยะสีแดงรองรับขยะอันตราย โดยภายในมีถุงดำรองรับขยะอีกชั้น (รูปที่ 2.12)<br>- ห้องพักขยะรวมของโครงการตั้งอยู่บริเวณหน้าโครงการใกล้กับทางเข้า-ออกโครงการมีลักษณะเป็นห้องคอนกรีต มีประตูเหล็กชนิดบานทึบ และแบ่งเป็นพักขยะย่อย สลายได้ ขยะแห้ง ขยะรีไซเคิล สามารถกักเก็บขยะได้ไม่น้อย กว่า 3 วัน และขยะอันตราย สามารถกักเก็บขยะได้ไม่น้อย กว่า 15 วัน อย่างเป็นสัดส่วน (รูปที่ 2.12) | - ไม่พบปัญหา<br>- ไม่พบปัญหา |

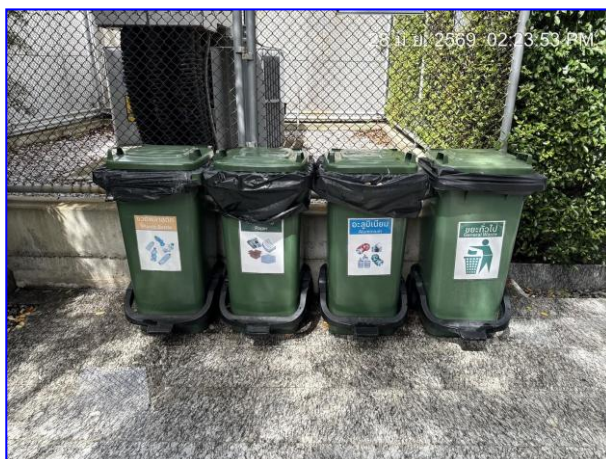
รูปที่ 2.13 ถังขยะในโครงการ

| มาตรการป้องกันและแก้ไขผลกระทบสิ่งแวดล้อม | รายละเอียดผลการปฏิบัติตามมาตรการ และประสิทธิภาพของการดำเนินการ | ปัญหา อุปสรรค และแนวทางการแก้ไข |
|---|---|---|
| 3) จัดเตรียมถังขยะตั้งไว้บริเวณพื้นที่ส่วนกลาง เช่น บริเวณโถง ทางเดิน โถงลิฟต์ และ โถงพักคอย เป็นต้น | - โครงการมีการจัดเตรียมถังขยะตั้งไว้บริเวณพื้นที่ส่วนกลาง ( รูปที่ 2.13) | - ไม่พบปัญหา |

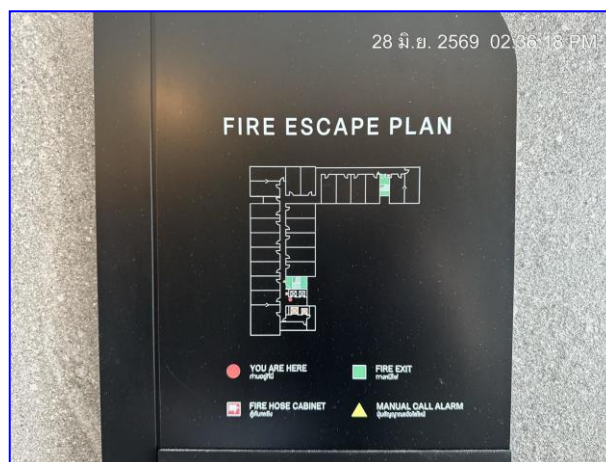
รูปที่ 2.24 แผนผังหนีภัยบริเวณหน้าลิฟท์และในห้องพัก

| มาตรการป้องกันและแก้ไขผลกระทบสิ่งแวดล้อม | รายละเอียดผลการปฏิบัติตามมาตรการ และประสิทธิภาพของการดำเนินการ | ปัญหา อุปสรรค และแนวทางการแก้ไข |
|---|---|---|
| <b>3.6 การป้องกันอัคคีภัย (ต่อ)</b><br>6) จัดให้มีการติดตั้งผังแสดงเส้นทางหนีไฟบริเวณบันไดหลักของ อาคารทุกชั้น | - โครงการมีการติดตั้งแผนผังหนีไฟบริเวณหน้าลิฟท์ของอาคารทุกชั้น (รูปที่ 2.24) | - ไม่พบปัญหา |

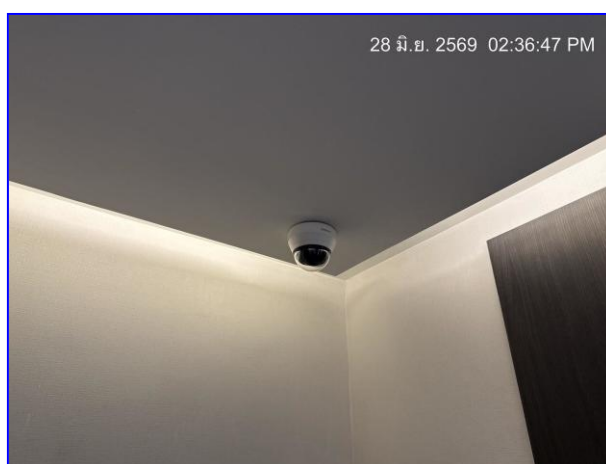
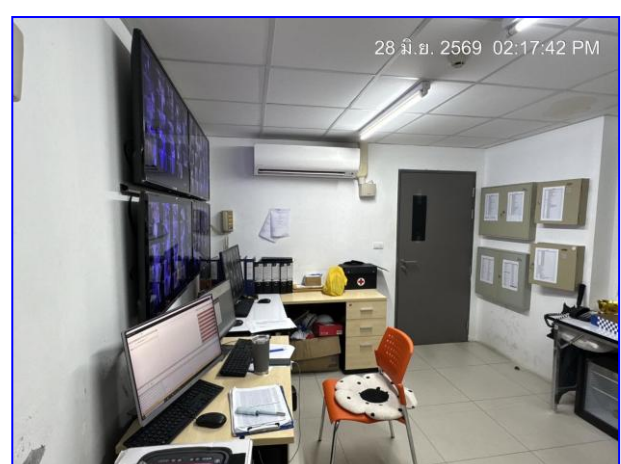
รูปที่ 2.30 CCTV

| มาตรการป้องกันและแก้ไขผลกระทบสิ่งแวดล้อม | รายละเอียดผลการปฏิบัติตามมาตรการ และประสิทธิภาพของการดำเนินการ | ปัญหา อุปสรรค และแนวทางการแก้ไข |
|---|---|---|
| 19) ติดตั้งกล้องวงจรปิดบริเวณที่จอดรถเพื่อความปลอดภัยในทรัพย์สินของผู้มาใช้บริการ | - โครงการมีการติดตั้งกล้องวงจรปิดทั่วทั้งโครงการ (รูปที่ 2.30) | - ไม่พบปัญหา |

| มาตรการป้องกันและแก้ไขผลกระทบสิ่งแวดล้อม | รายละเอียดผลการปฏิบัติตามมาตรการ และประสิทธิภาพของการดำเนินการ | ปัญหา อุปสรรค และแนวทางการแก้ไข |
|---|---|---|
| 4) ติดตั้งกล้องโทรทัศน์วงจรปิด (CCTV) เพื่อดูแลรักษาความปลอดภัยในโครงการ เพื่อความปลอดภัยของผู้พักอาศัยภายในโครงการ | - โครงการมีการติดตั้งกล้องโทรทัศน์วงจรปิด (CCTV) เพื่อดูแลรักษาความปลอดภัยในโครงการ เพื่อความปลอดภัยของผู้พักอาศัยภายในโครงการ (รูปที่ 2.30) | - ไม่พบปัญหา |

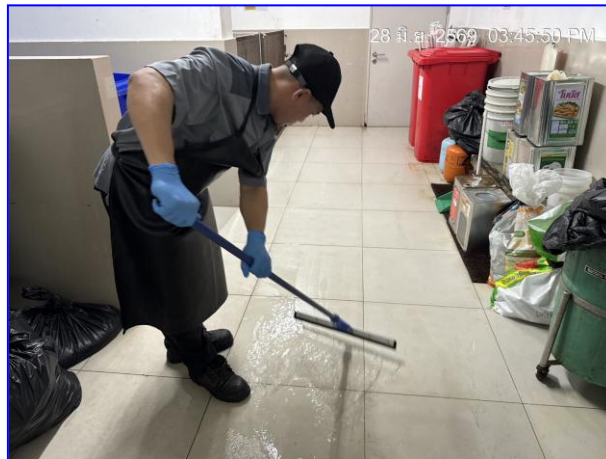
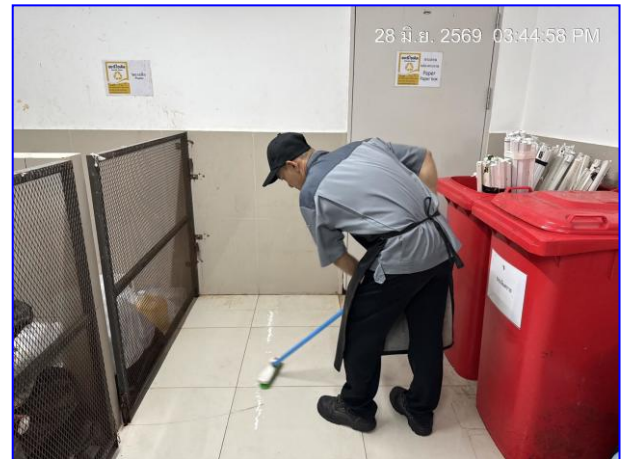
รูปที่ 2.40 ภาพล้างทำความสะอาดห้องพักขยะ

| มาตรการป้องกันและแก้ไขผลกระทบสิ่งแวดล้อม | รายละเอียดผลการปฏิบัติตามมาตรการ และประสิทธิภาพของการดำเนินการ | ปัญหา อุปสรรค และแนวทางการแก้ไข |
|---|---|---|
| 5) จัดให้มีการล้างทำความสะอาดห้องพักขยะรวมของโครงการสัปดาห์ละครั้ง | - โครงการมีการล้างทำความสะอาดห้องพักขยะทุกครั้งหลังจากมีการเก็บขนขยะ เพื่อนำไปกำจัด (รูปที่ 2.40) | - ไม่พบปัญหา |

| มาตรการป้องกันและแก้ไขผลกระทบสิ่งแวดล้อม | รายละเอียดผลการปฏิบัติตามมาตรการ และประสิทธิภาพของการดำเนินการ | ปัญหา อุปสรรค และแนวทางการแก้ไข |
|---|---|---|
| 8) จัดให้มีอุปกรณ์ป้องกันอันตรายส่วนบุคคลสำหรับพนักงานเก็บขนมูลฝอยของโครงการ ได้แก่ ผ้ากันเปื้อน ผ้าปิดปาก-จมูก ถุงมืออย่างหนา และรองเท้ายาง และออกกฎระเบียบบังคับ อย่างเข้มงวดให้พนักงานต้องสวมใส่อุปกรณ์ป้องกันอันตรายส่วนบุคคล | - โครงการจัดให้มีอุปกรณ์ป้องกันอันตรายส่วนบุคคลสำหรับพนักงานเก็บขนมูลฝอยของโครงการ ได้แก่ ผ้ากันเปื้อน ผ้าปิดปาก-จมูก ถุงมืออย่างหนา และรองเท้ายาง (รูปที่ 2.40) | - ไม่พบปัญหา |
