รายงานการปฏิบัติตามมาตรการป้องกัน และแก้ไขผลกระทบสิ่งแวดล้อม  
และมาตรการติดตามตรวจสอบผลกระทบสิ่งแวดล้อม  
ประจำเดือนมกราคม-มิถุนายน 2569

โครงการเวย์ อมตะ (Vay Amata) บริษัท แอสเสิร์ ประเทศไทย จำกัด (มหาชน)  
ตั้งอยู่ที่ ทางหลวงหมายเลข 3466 (บ้านเก่า-พานทอง) ตำบลบ้านเก่า อำเภอพานทอง  
จังหวัดชลบุรี

บริษัท อีสเทิร์น ไทย คอนซัลติ้ง 1992 จำกัด  
สวนอุตสาหกรรมศรีนครินทร์-ศรีราชา 683 หมู่ 11  
ถนนสุขาภิบาล 8 ตำบลหนองขาม อำเภอศรีราชา จังหวัดชลบุรี

กรกฎาคม 2569

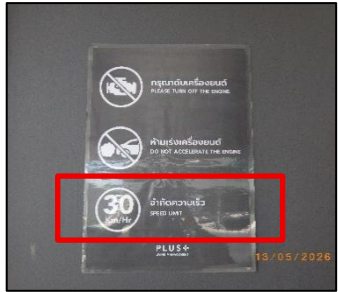
| ผลกระทบสิ่งแวดล้อม | มาตรการป้องกัน และแก้ไขผลกระทบ | รายละเอียดการปฏิบัติจริง | ปัญหาและแนวทางแก้ไข | การอ้างอิง |
|---|---|---|---|---|
| 1.4 คุณภาพอากาศ<br>1) ฝุ่นละออง | 1. ควบคุมความเร็วของรถภายในโครงการ เช่น บ้าย จำกัดความเร็ว 30 กิโลเมตร/ชั่วโมง และลดความเร็ว ความเร็ว เป็นต้น เพื่อไม่ให้เกิดการฟุ้งกระจายของฝุ่นบนผิวถนน | - โครงการจัดให้มีป้ายจำกัดความเร็ว 30 กิโลเมตร/ชั่วโมง (รูปที่ 2.5) และลดความเร็ว (รูปที่ 2.6) เพื่อไม่ให้เกิดการฟุ้งกระจายของฝุ่นบนผิวถนน | - ไม่พบปัญหา | <p>รูปที่ 2.5 ป้ายจำกัดความเร็ว 30 กิโลเมตร/ชั่วโมง</p> <p>รูปที่ 2.6 สันนูนลดความเร็ว</p> |

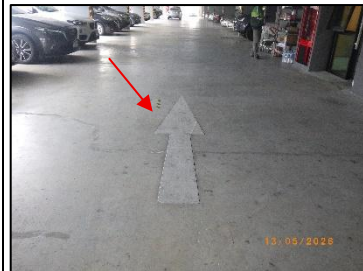
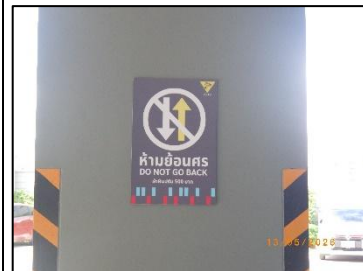
| ผลกระทบสิ่งแวดล้อม | มาตรการป้องกัน และแก้ไขผลกระทบ | รายละเอียดการปฏิบัติจริง | ปัญหาและแนวทางแก้ไข | การอ้างอิง |
|---|---|---|---|---|
| 1.4 คุณภาพอากาศ<br>(ต่อ)<br>2) มลสารทางอากาศ | 5. จัดทำป้ายและสัญลักษณ์จราจรบนพื้นที่ทางให้ชัดเจน และ ไม่ก่อให้เกิดความสับสนของผู้ขับขี่ ทำให้การเคลื่อนตัวของรถในโครงการ และบริเวณทางเข้า-ออกโครงการสามารถทำได้เป็นอย่างดีและปลอดภัย | - โครงการจัดให้มีป้ายและสัญลักษณ์จราจรบนพื้นที่ทางอย่างชัดเจน (รูปที่ 2.10) | - ไม่พบปัญหา | <p>รูปที่ 2.10 ป้ายและสัญลักษณ์จราจร</p> |

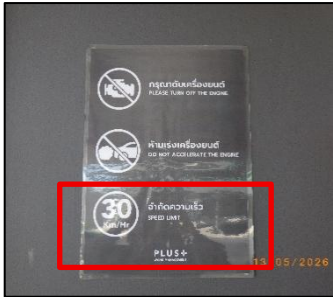
| ผลกระทบสิ่งแวดล้อม | มาตรการป้องกัน และแก้ไขผลกระทบ | รายละเอียดการปฏิบัติจริง | ปัญหาและแนวทางแก้ไข | การอ้างอิง |
|---|---|---|---|---|
| 1.5 เสียงและความสั่นสะเทือน | 1. กำหนดความเร็วของยานพาหนะต่างๆ ที่สัญจรในพื้นที่โครงการ ไม่เกิน 30 กิโลเมตรต่อชั่วโมง | - โครงการจัดให้มี ป้ายจำกัดความเร็ว 30 กิโลเมตรต่อชั่วโมง (รูปที่ 2.5) | - ไม่พบปัญหา | <br>รูปที่ 2.5 ป้ายจำกัด<br>ความเร็ว 30 กิโลเมตร/ชั่วโมง |

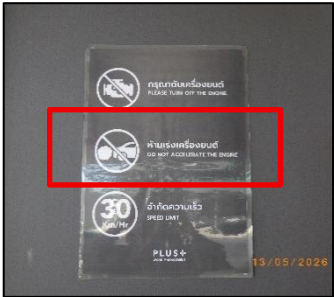
| ผลกระทบสิ่งแวดล้อม | มาตรการป้องกัน และแก้ไขผลกระทบ | รายละเอียดการปฏิบัติจริง | ปัญหาและแนวทางแก้ไข | การอ้างอิง |
|---|---|---|---|---|
| | 2. ติดตั้งป้ายห้ามเร่งเครื่องยนต์ไว้บริเวณที่จอดรถและทางวิ่ง ภายในโครงการให้เห็นอย่างชัดเจน | - โครงการจัดให้มี ป้ายห้ามเร่งเครื่องยนต์ไว้บริเวณที่จอดรถและทางวิ่ง ภายในโครงการ (รูปที่ 2.11) | - ไม่พบปัญหา | <br>รูปที่ 2.11 ป้ายห้ามเร่งเครื่องยนต์ |

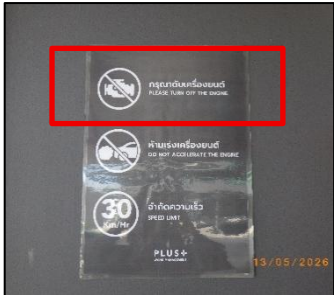
| ผลกระทบสิ่งแวดล้อม | มาตรการป้องกัน และแก้ไขผลกระทบ | รายละเอียดการปฏิบัติจริง | ปัญหาและแนวทางแก้ไข | การอ้างอิง |
|---|---|---|---|---|
| 1.5 เสียงและความสั่นสะเทือน (ต่อ) | 3. ทำป้ายประกาศให้ดับเครื่องยนต์ทันทีเมื่อจอดรถแล้ว | - โครงการมีการติดตั้งป้ายกรุณาดับเครื่องยนต์ไว้ภายในบริเวณที่จอดรถให้สามารถ สังเกตได้อย่างชัดเจนและทั่วถึง (รูปที่ 2.8) | - ไม่พบปัญหา | <p>รูปที่ 2.8 ป้ายกรุณาดับเครื่องยนต์</p> |

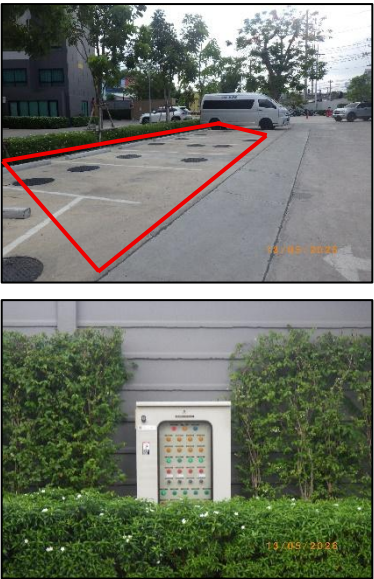
| ผลกระทบสิ่งแวดล้อม | มาตรการป้องกัน และแก้ไขผลกระทบ | รายละเอียดการปฏิบัติจริง | ปัญหาและแนวทางแก้ไข | การอ้างอิง |
|---|---|---|---|---|
| 1.6 ทรัพยากรแหล่งน้ำและคุณภาพน้ำผิวดิน | 1. โครงการจัดให้มีระบบบำบัดน้ำเสียชนิดดักไขมัน-แยกกากตะกอน ปรับอัตราการไหล และกรองเติมอากาศแบบผิวสัมผัส สามารถรองรับน้ำเสียได้ไม่น้อยกว่า 180 ลูกบาศก์เมตร/วัน จำนวน 2 ชุด (สำหรับอาคาร A จำนวน 1 ชุด และสำหรับอาคาร B จำนวน 1 ชุด) เพื่อบำบัดน้ำเสียให้มีค่า BOD ออกจากระบบไม่เกิน 20 มิลลิกรัม/ลิตร ก่อนระบายลงสู่ท่อระบายน้ำริมถนนสาธารณะหน้าโครงการต่อไป | - โครงการจัดให้มีระบบบำบัดน้ำเสียชนิดดักไขมัน-แยกกากตะกอน ปรับอัตราการไหล และกรองเติมอากาศแบบผิวสัมผัส สามารถรองรับน้ำเสียได้ไม่น้อยกว่า 180 ลูกบาศก์เมตร/วัน จำนวน 2 ชุด (สำหรับอาคาร A จำนวน 1 ชุด และอาคาร B จำนวน 1 ชุด) เพื่อบำบัดน้ำเสียให้มีค่า BOD <sub>5</sub> ออกจากระบบไม่เกิน 20 มิลลิกรัม/ลิตร ก่อนระบายลงสู่ท่อระบายน้ำริมถนนสาธารณะหน้าโครงการต่อไป (รูปที่ 2.12) โดยในช่วงเดือน ม.ค.-มิ.ย.69 พบว่าค่า BOD <sub>5</sub> มีค่า <0.2-4.3 มิลลิกรัม/ลิตร ซึ่งมีค่าอยู่ในเกณฑ์มาตรฐาน | - ไม่พบปัญหา | <p>รูปที่ 2.12 ระบบบำบัดน้ำเสีย</p> |

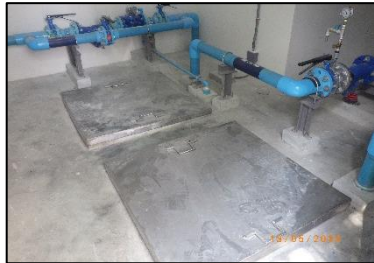
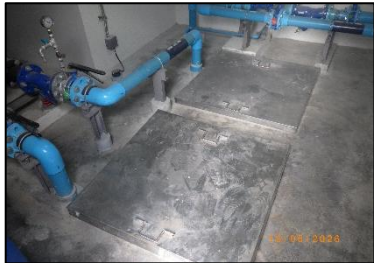
| ผลกระทบสิ่งแวดล้อม | มาตรการป้องกัน และแก้ไขผลกระทบ | รายละเอียดการปฏิบัติจริง | ปัญหาและแนวทางแก้ไข | การอ้างอิง |
|---|---|---|---|---|
| <b>3. คุณค่าการใช้ประโยชน์ของมนุษย์</b><br><b>3.1 การใช้น้ำ</b> | 1. จัดให้มีถังสำรองน้ำใช้ในโครงการ เป็นถังเก็บน้ำชั้นใต้ดิน ซึ่งเป็นบ่อคอนกรีตเสริมเหล็ก ขนาดความจุรวม 417.07 ลูกบาศก์เมตร/อาคาร (บ่อที่ 1 ความจุ 221.49 ลูกบาศก์เมตร และบ่อที่ 2 ความจุ 195.58 ลูกบาศก์เมตร (สำหรับอาคาร A) บ่อที่ 3 ความจุ 221.49 ลูกบาศก์เมตร และบ่อที่ 4 ความจุ 195.58 ลูกบาศก์เมตร (สำหรับอาคาร B) และเป็นถังเก็บน้ำชั้นหลังคาของแต่ละอาคาร ซึ่งเป็นถังไฟเบอร์กลาสสำเร็จรูป จำนวน 3 ถัง/อาคาร ความจุรวม 60 ลูกบาศก์เมตร/อาคาร (ความจุ 20 ลูกบาศก์เมตร/ถัง) โดยถังเก็บน้ำชั้นหลังคาจะสำรองน้ำเพื่อการอุปโภค-บริโภค ปริมาณ 40 ลูกบาศก์เมตร/อาคาร และสำรองน้ำเพื่อการดับเพลิง ปริมาณ 20 ลูกบาศก์เมตร/อาคาร ซึ่งน้ำในถังเก็บน้ำชั้นใต้ดิน และถังเก็บน้ำชั้นหลังคาที่โครงการจัดเตรียมไว้ สามารถสำรองน้ำใช้เพื่อการอุปโภค-บริโภค และการดับเพลิง ได้อย่างเพียงพอ | - โครงการจัดให้มีถังสำรองน้ำใช้ในโครงการ เป็นถังเก็บน้ำชั้นใต้ดิน ซึ่งเป็นบ่อคอนกรีตเสริมเหล็ก ขนาดความจุรวม 417.07 ลูกบาศก์เมตร/อาคาร (บ่อที่ 1 ความจุ 221.49 ลูกบาศก์เมตร และบ่อที่ 2 ความจุ 195.58 ลูกบาศก์เมตร (สำหรับอาคาร A) บ่อที่ 3 ความจุ 221.49 ลูกบาศก์เมตร และบ่อที่ 4 ความจุ 195.58 ลูกบาศก์เมตร (สำหรับอาคาร B) และเป็นถังเก็บน้ำชั้นหลังคาของแต่ละอาคาร ได้อย่างเพียงพอ (รูปที่ 2.13) | - ไม่พบปัญหา | <p>อาคาร A</p> <p>อาคาร B</p> <p>รูปที่ 2.13 ถังสำรองน้ำใช้</p> |

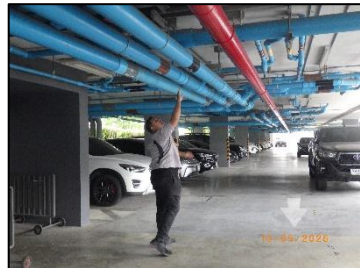
| ผลกระทบสิ่งแวดล้อม | มาตรการป้องกัน และแก้ไขผลกระทบ | รายละเอียดการปฏิบัติจริง | ปัญหาและแนวทางแก้ไข | การอ้างอิง |
|---|---|---|---|---|
| 3. คุณค่าการใช้ประโยชน์ของมนุษย์ (ต่อ)<br>3.1 การใช้น้ำ | 2. จัดให้มีเจ้าหน้าที่คอยดูแลรักษาระบบเส้นท่อประปาให้อยู่ในสภาพดี โดยเฉพาะบริเวณรอยต่อและปั๊มสูบน้ำ หากพบว่าชำรุดเสียหายให้ดำเนินการซ่อมแซมทันที | - โครงการจัดให้มีเจ้าหน้าที่คอยดูแลรักษาเส้นท่อประปามีการตรวจสอบสภาพให้อยู่ในสภาพดี โดยเฉพาะบริเวณรอยต่อและปั๊มสูบน้ำ หากพบว่าชำรุดเสียหายให้ดำเนินการซ่อมแซมทันที (รูปที่ 2.14) โดยในช่วงเดือน ม.ค.-มิ.ย. 69 ไม่พบปัญหา | - ไม่พบปัญหา | <br>รูปที่ 2.14 เจ้าหน้าที่ตรวจสอบเส้นท่อประปา |

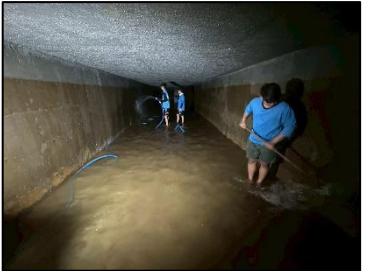
| ผลกระทบสิ่งแวดล้อม | มาตรการป้องกัน และแก้ไขผลกระทบ | รายละเอียดการปฏิบัติจริง | ปัญหาและแนวทางแก้ไข | การอ้างอิง |
|---|---|---|---|---|
| - ดึงเก็บน้ำสำรอง | 1. ทำความสะอาดถังเก็บน้ำสำรอง โดยล้างทำความสะอาดถังเก็บน้ำสำรอง อย่างน้อยทุก 6 เดือน เพื่อสุขภาพอนามัยที่ดีของผู้พักอาศัย | - โครงการมีการจัดทำแผนการทำความสะอาดถังเก็บน้ำสำรอง ตามความเหมาะสม ซึ่งดำเนินการครั้งล่าสุดเมื่อวันที่ 12-14 มี.ค. 69 เรียบร้อยแล้ว (รูปที่ 2.17) (ภาคผนวกที่ 19) | - ไม่พบปัญหา | ภาคผนวกที่ 19<br><br>รูปที่ 2.17 เจ้าหน้าที่ล้างถังสำรองน้ำ |

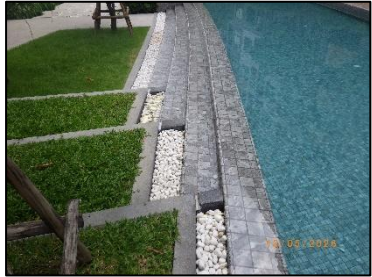
| ผลกระทบสิ่งแวดล้อม | มาตรการป้องกัน และแก้ไขผลกระทบ | รายละเอียดการปฏิบัติจริง | ปัญหาและแนวทางแก้ไข | การอ้างอิง |
|---|---|---|---|---|
| 3.3 การจัดการสระว่ายน้ำ (ต่อ)<br>- โครงสร้างและความปลอดภัย | 3. จัดให้มีรางระบายน้ำล้นมีฝาปิดรอบสระว่ายน้ำ อยู่ในสภาพดี และไม่มีน้ำล้นออกจากราง | - โครงการจัดให้มีรางระบายน้ำล้นมีฝาปิดรอบสระว่ายน้ำ อยู่ในสภาพดี (รูปที่ 2.23) | - ไม่พบปัญหา | <br>2.23 รางระบายน้ำล้น |

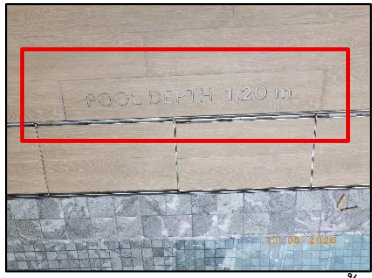
| ผลกระทบสิ่งแวดล้อม | มาตรการป้องกัน และแก้ไขผลกระทบ | รายละเอียดการปฏิบัติจริง | ปัญหาและแนวทางแก้ไข | การอ้างอิง |
|---|---|---|---|---|
| | 4. จัดให้มีป้ายบอกความลึกของสระว่ายน้ำที่สามารถมองเห็นได้อย่างชัดเจน | - โครงการจัดให้มีป้ายบอกความลึกของสระว่ายน้ำ 1.20 เมตร (รูปที่ 2.24) | - ไม่พบปัญหา | <br>2.24 ป้ายระดับความลึกสระว่ายน้ำ |

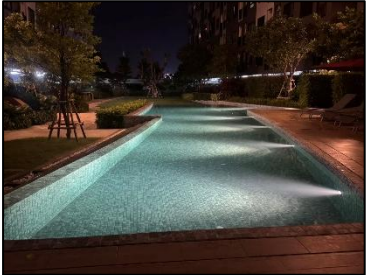
| ผลกระทบสิ่งแวดล้อม | มาตรการป้องกัน และแก้ไขผลกระทบ | รายละเอียดการปฏิบัติจริง | ปัญหาและแนวทางแก้ไข | การอ้างอิง |
|---|---|---|---|---|
| <b>3.3 การจัดการสระว่ายน้ำ (ต่อ)</b><br>- โครงสร้างและความปลอดภัย | 5. จัดให้มีแสงสว่างเพียงพอทั่วบริเวณสระว่ายน้ำ เพื่อให้มองเห็นชัดเจน ในกรณีที่มีการเปิดใช้สระ ในเวลากลางคืน | - โครงการจัดให้แสงสว่างบริเวณสระว่ายน้ำ เพื่อให้มองเห็นได้ชัดเจน (รูปที่ 2.25) | - ไม่พบปัญหา | <br>รูปที่ 2.25 หลอดไฟแสงสว่างบริเวณสระว่ายน้ำ |

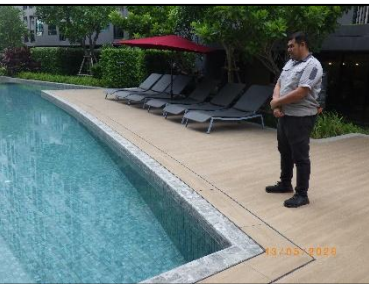
| ผลกระทบสิ่งแวดล้อม | มาตรการป้องกัน และแก้ไขผลกระทบ | รายละเอียดการปฏิบัติจริง | ปัญหาและแนวทางแก้ไข | การอ้างอิง |
|---|---|---|---|---|
| | 6. กำหนดให้มีเจ้าหน้าที่ประจำพื้นที่สระว่ายน้ำ เพื่อควบคุมดูแล และให้ความช่วยเหลือในกรณีเกิดเหตุฉุกเฉิน | - โครงการจัดให้มีเจ้าหน้าที่ประจำพื้นที่สระว่ายน้ำ เพื่อควบคุมดูแล และให้ความช่วยเหลือในกรณีเกิดเหตุฉุกเฉิน (รูปที่ 2.26) | - ไม่พบปัญหา | <br>รูปที่ 2.26 เจ้าหน้าที่ประจำสระว่ายน้ำ |

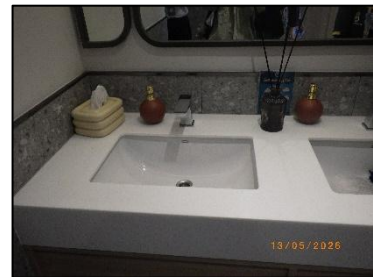
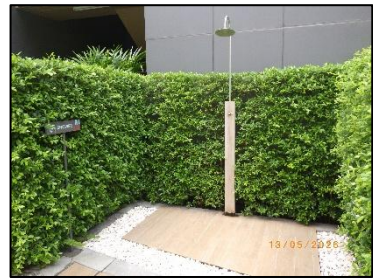
| ผลกระทบสิ่งแวดล้อม | มาตรการป้องกัน และแก้ไขผลกระทบ | รายละเอียดการปฏิบัติจริง | ปัญหาและแนวทางแก้ไข | การอ้างอิง |
|---|---|---|---|---|
| <p>3.3 การจัดการสระว่ายน้ำ (ต่อ)</p> <p>- โครงสร้างและความปลอดภัย</p> | <p>7. จัดให้อ่างล้างมือ ที่ล้างเท้า และบริเวณล้างตัว ก่อนลงสระว่ายน้ำ</p> | <p>- โครงการจัดให้อ่างล้างมือ ที่ล้างเท้า และบริเวณล้างตัวก่อนลงสระว่ายน้ำ (รูปที่ 2.27)</p> | <p>- ไม่พบปัญหา</p> | <p>อ่างล้างมือ</p> <p>ที่ล้างเท้าและบริเวณล้างตัว</p> <p>รูปที่ 2.27 อ่างล้างมือ ที่ล้างเท้า และบริเวณล้างตัว</p> |

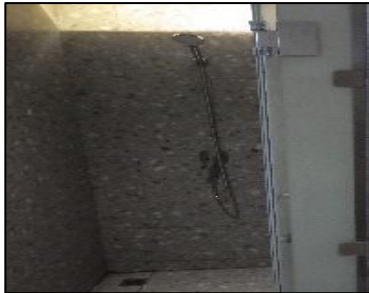
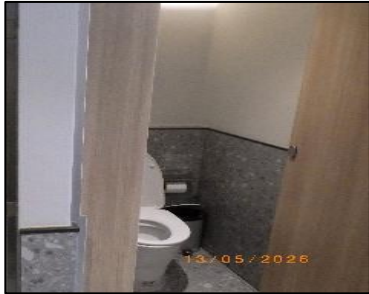
| ผลกระทบสิ่งแวดล้อม | มาตรการป้องกัน และแก้ไขผลกระทบ | รายละเอียดการปฏิบัติจริง | ปัญหาและแนวทางแก้ไข | การอ้างอิง |
|---|---|---|---|---|
| <p>3.3 การจัดการสระว่ายน้ำ</p> <p>(ต่อ)</p> <p>- โครงสร้างและความปลอดภัย</p> | <p>8. จัดให้มีห้องน้ำและห้องส้วมแยกจากกันให้บริการในบริเวณสระว่ายน้ำ</p> | <p>- โครงการจัดให้มีห้องน้ำและห้องส้วมแยกจากกันให้บริการในบริเวณสระว่ายน้ำ (รูปที่ 2.28)</p> | <p>- ไม่พบปัญหา</p> | <p>ห้องน้ำ</p> <p>ห้องส้วม</p> <p>รูปที่ 2.28 ห้องน้ำและห้องส้วม<br/>บริเวณสระว่ายน้ำ</p> |

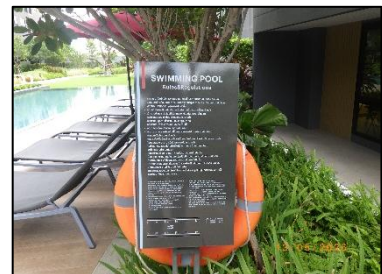
| ผลกระทบสิ่งแวดล้อม | มาตรการป้องกัน และแก้ไขผลกระทบ | รายละเอียดการปฏิบัติจริง | ปัญหาและแนวทางแก้ไข | การอ้างอิง |
|---|---|---|---|---|
| <p>3.3 การจัดการสระว่ายน้ำ<br/>(ต่อ)</p> <p>- โครงสร้างและความปลอดภัย</p> | <p>9. กำหนดให้มีข้อปฏิบัติสำหรับผู้มาใช้บริการติดไว้ในบริเวณสระว่ายน้ำให้มองเห็นชัดเจน เช่น</p> <ul style="list-style-type: none"> <li>- ต้องสวมชุดว่ายน้ำที่สะอาด</li> <li>- ต้องชำระล้างร่างกายก่อนลงสระทุกครั้ง</li> <li>- ผู้ที่เป็นโรคตาแดง โรคผิวหนัง เป็นหวัด หู น้ำหนัก หรือโรคติดต่ออื่นๆ ห้ามลงเล่นในสระว่ายน้ำ</li> <li>- ห้ามนำสัตว์เลี้ยงเข้ามาในบริเวณสระว่ายน้ำ</li> <li>- ห้ามนำอาหาร และเครื่องดื่ม หรือขวดแก้ว เข้าภายในพื้นที่สระว่ายน้ำ</li> <li>- เด็กอายุต่ำกว่า 10 ปี และเด็กที่ยังว่ายน้ำไม่เป็น ต้องมีผู้ปกครองหรือผู้ฝึกสอนคอยดูแล</li> <li>- วิธีการปฐมพยาบาลช่วยคนจมน้ำ</li> </ul> | <p>- โครงการได้กำหนดให้มีข้อปฏิบัติสำหรับผู้มาใช้บริการติดไว้ในบริเวณสระว่ายน้ำให้มองเห็นชัดเจน (รูปที่ 2.29)</p> | <p>- ไม่พบปัญหา</p> | <p>รูปที่ 2.29 ข้อปฏิบัติสำหรับผู้มาใช้บริการสระว่ายน้ำ</p> |

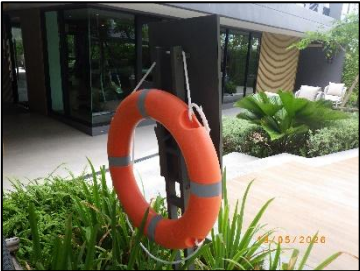
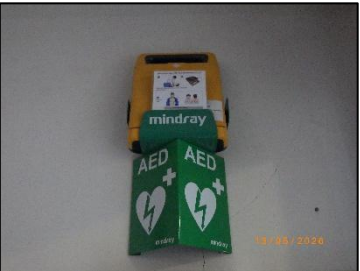
| ผลกระทบสิ่งแวดล้อม | มาตรการป้องกัน และแก้ไขผลกระทบ | รายละเอียดการปฏิบัติจริง | ปัญหาและแนวทางแก้ไข | การอ้างอิง |
|---|---|---|---|---|
| <p>3.3 การจัดการสวะน้ำ (ต่อ)</p> <p>- โครงสร้างและความปลอดภัย</p> | <p>10. จัดให้มีการดูแลรักษาเครื่องมือและอุปกรณ์ป้องกันส่วนบุคคลให้อยู่ในสภาพพร้อมใช้งานเสมอ</p> | <p>- โครงการจัดให้มีการดูแลรักษาเครื่องมือและอุปกรณ์ป้องกันส่วนบุคคลให้อยู่ในสภาพพร้อมใช้งานเสมอ (รูปที่ 2.30)</p> | <p>- ไม่พบปัญหา</p> | <p>รูปที่ 2.30 อุปกรณ์ประจำสวะน้ำ</p> |

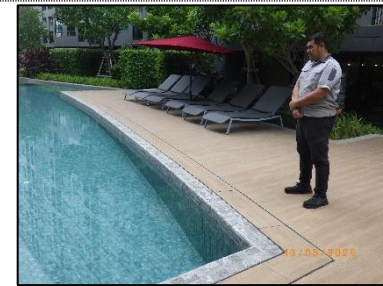
| ผลกระทบสิ่งแวดล้อม | มาตรการป้องกัน และแก้ไขผลกระทบ | รายละเอียดการปฏิบัติจริง | ปัญหาและแนวทางแก้ไข | การอ้างอิง |
|---|---|---|---|---|
| | 5. จัดให้มีการทำความสะอาดไม่ให้ขอบสระและทางเดิน ขอบสระเปียกชื้น ตลอดระยะเวลาที่เปิดให้บริการสระ ว่ายน้ำ | - โครงการจัดให้มีการทำความสะอาดไม่ให้ขอบ สระและทางเดินขอบสระเปียกชื้น ตลอด ระยะเวลาที่เปิดให้บริการสระว่ายน้ำ (รูปที่ 2.26) | - ไม่พบปัญหา | <br>รูปที่ 2.26 เจ้าหน้าที่ทำความสะอาด สระว่ายน้ำ |

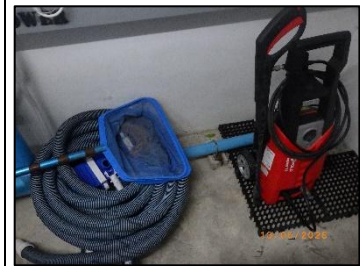
| ผลกระทบสิ่งแวดล้อม | มาตรการป้องกัน และแก้ไขผลกระทบ | รายละเอียดการปฏิบัติจริง | ปัญหาและแนวทางแก้ไข | การอ้างอิง |
|---|---|---|---|---|
| | 6. จัดให้มีอุปกรณ์ เครื่องมือสำหรับใช้ทำความสะอาดสระว่ายน้ำ ได้แก่ เครื่องดูดตะกอน แปรงขัดสระชนิดลวดทองเหลือง และพลาสติก รวมทั้งตะแกรงข้อนวัสดุแขวนลอย | - โครงการจัดให้มีอุปกรณ์ เครื่องมือสำหรับใช้ทำความสะอาดสระว่ายน้ำ ได้แก่ เครื่องดูดตะกอน แปรงขัดสระชนิดลวดทองเหลือง และพลาสติก รวมทั้งตะแกรงข้อนวัสดุแขวนลอย (รูปที่ 2.35) | - ไม่พบปัญหา | <br>รูปที่ 2.35 อุปกรณ์ทำความสะอาดสระว่ายน้ำ |

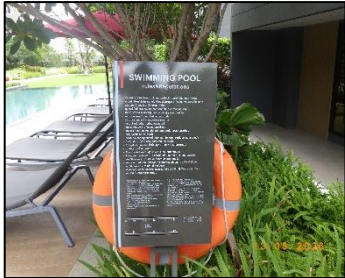
| ผลกระทบสิ่งแวดล้อม | มาตรการป้องกัน และแก้ไขผลกระทบ | รายละเอียดการปฏิบัติจริง | ปัญหาและแนว<br>ทางแก้ไข | การอ้างอิง |
|---|---|---|---|---|
| 3.3 การจัดการสระว่ายน้ำ<br>(ต่อ)<br>- คุณภาพน้ำในสระว่ายน้ำ | 7. ดูแลมิให้มีการนำสัตว์ทุกชนิดเข้าไปในบริเวณสระ<br>ว่ายน้ำ | - โครงการจัดให้มีป้ายกฎระเบียบการใช้สระว่ายน้ำ<br>น้ำไว้บริเวณสระว่ายน้ำซึ่งมีการห้ามนำสัตว์<br>ทุกชนิดเข้าไปในบริเวณสระว่ายน้ำโดยเด็ดขาด<br>(รูปที่ 2.29) | - ไม่พบปัญหา | <br>รูปที่ 2.29 ข้อปฏิบัติสำหรับ<br>ผู้ที่มาใช้บริการ |

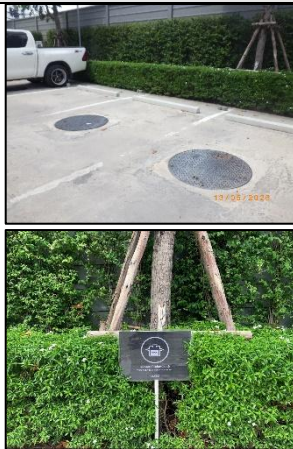
| ผลกระทบสิ่งแวดล้อม | มาตรการป้องกัน และแก้ไขผลกระทบ | รายละเอียดการปฏิบัติจริง | ปัญหาและแนวทางแก้ไข | การอ้างอิง |
|---|---|---|---|---|
| 3.4 การระบายน้ำและการป้องกันน้ำท่วม | 1. จัดให้มีบ่อหน่วงน้ำ ขนาดความจุ 393.75 ลูกบาศก์เมตร จำนวน 1 บ่อ ควบคุมอัตราการระบายน้ำออกนอกพื้นที่โครงการ โดยการใช้ระบบลูกลอยอัตโนมัติภายในบ่อหน่วงน้ำ ตั้งระดับการควบคุมน้ำไว้ ซึ่งจะติดตั้งเครื่องสูบน้ำจำนวน 2 เครื่อง (ใช้งานจริงเครื่องสำรอง 1 เครื่อง) | - โครงการจัดให้มีบ่อหน่วงน้ำ ขนาดความจุ 393.75 ลูกบาศก์เมตร จำนวน 1 บ่อ ควบคุมอัตราการระบายน้ำออกนอกพื้นที่โครงการ โดยการใช้ระบบลูกลอยอัตโนมัติภายในบ่อหน่วงน้ำ ตั้งระดับการควบคุมน้ำไว้ ซึ่งจะติดตั้งเครื่องสูบน้ำจำนวน 2 เครื่อง (ใช้งานจริงเครื่องสำรอง 1 เครื่อง) (รูปที่ 2.36) | - ไม่พบปัญหา | <p>รูปที่ 2.36 บ่อหน่วงน้ำ</p> |

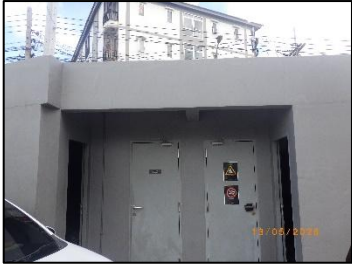
| ผลกระทบสิ่งแวดล้อม | มาตรการป้องกัน และแก้ไขผลกระทบ | รายละเอียดการปฏิบัติจริง | ปัญหาและแนวทางแก้ไข | การอ้างอิง |
|---|---|---|---|---|
| 3.5 การจัดการมูลฝอยและสิ่งปฏิกูล (ต่อ) | 4. โครงการจัดให้มีห้องพักมูลฝอยรวม ขนาดพื้นที่ 22.69 ตารางเมตร สามารถรองรับปริมาณมูลฝอยได้ 27.23 ลูกบาศก์เมตร (ความสูงในการกองเก็บที่ 1.2 เมตร) สามารถรองรับมูลฝอยเกิดขึ้นไม่น้อยกว่า 3 วัน ( $27.23/8.51 = 3.20$ ) | - โครงการจัดให้มีห้องพักมูลฝอยรวม ขนาดพื้นที่ 22.69 ตารางเมตร สามารถรองรับปริมาณมูลฝอยได้ 27.23 ลูกบาศก์เมตร (ความสูงในการกองเก็บที่ 1.2 เมตร) สามารถรองรับมูลฝอยเกิดขึ้นไม่น้อยกว่า 3 วัน ( $27.23/8.51 = 3.20$ ) (รูปที่ 2.39) | - ไม่พบปัญหา | <br>รูปที่ 2.39 ห้องพักมูลฝอยรวม |

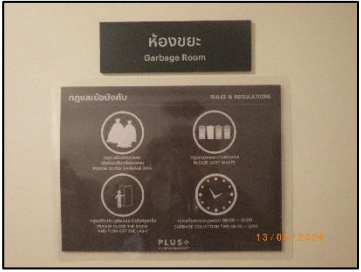
| ผลกระทบสิ่งแวดล้อม | มาตรการป้องกัน และแก้ไขผลกระทบ | รายละเอียดการปฏิบัติจริง | ปัญหาและแนวทางแก้ไข | การอ้างอิง |
|---|---|---|---|---|
| 3.5 การจัดการมูลฝอยและสิ่งปฏิกูล (ต่อ) | 19. ติดป้ายระบุเวลาเก็บขนมูลฝอยและแจ้งแม่บ้านให้นำมูลฝอยมาไว้ยังห้องพักมูลฝอยรวมให้สัมพันธ์กับการเข้ามาเก็บขนมูลฝอยขององค์การบริหารส่วนตำบลบ้านเก่า เพื่อความสะดวกและรวดเร็วในการทำงาน | - โครงการจัดให้มีป้ายระบุเวลาเก็บขนมูลฝอยและแจ้งแม่บ้านให้นำมูลฝอยมาไว้ยังห้องพักมูลฝอยรวมให้สัมพันธ์กับการเข้ามาเก็บขนมูลฝอยของหน่วยงานที่มารับไปกำจัดเพื่อความสะดวกและรวดเร็วในการทำงาน (รูปที่ 2.46) | - ไม่พบปัญหา | <p>รูปที่ 2.46 ป้ายระบุเวลาเก็บขนมูลฝอย</p> |

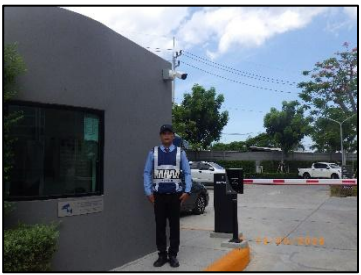
| ผลกระทบสิ่งแวดล้อม | มาตรการป้องกัน และแก้ไขผลกระทบ | รายละเอียดการปฏิบัติจริง | ปัญหาและแนวทางแก้ไข | การอ้างอิง |
|---|---|---|---|---|
| | 20. จัดให้มีเจ้าหน้าที่คอยอำนวยความสะดวกด้านการจราจรให้กับรถเก็บขนมูลฝอยขององค์การบริหารส่วนตำบลบ้านเก่า พร้อมติดไฟส่องสว่างเพื่อช่วยในการมองเห็นขณะทำงาน | โครงการจัดให้มีเจ้าหน้าที่คอยอำนวยความสะดวกด้านการจราจรให้กับรถเก็บขนมูลฝอย พร้อมติดไฟส่องสว่างเพื่อช่วยในการมองเห็นขณะทำงาน (รูปที่ 2.9) | - ไม่พบปัญหา | <p>รูปที่ 2.9 เจ้าหน้าที่อำนวยความสะดวก</p> |

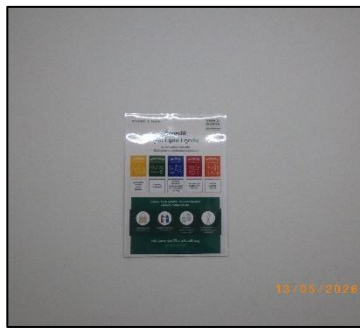
| ผลกระทบสิ่งแวดล้อม | มาตรการป้องกัน และแก้ไขผลกระทบ | รายละเอียดการปฏิบัติจริง | ปัญหาและแนวทางแก้ไข | การอ้างอิง |
|---|---|---|---|---|
| 3.5 การจัดการมูลฝอยและสิ่งปฏิกูล (ต่อ) | <p>21. จัดทำป้ายประชาสัมพันธ์ที่มีข้อความเชิญชวนให้ลดปริมาณมูลฝอยทิ้งไว้บริเวณโรงลิฟต์หรือโถงทางเดินหรือบริเวณอื่นๆ ที่สามารถมองเห็นได้อย่างชัดเจนโดยมีตัวอย่างข้อความ ต่อไปนี้</p> <ul style="list-style-type: none"> <li>- ช่อมแซมสิ่งของที่ชำรุดให้อยู่ในสภาพที่ดี สามารถใช้งานได้นานเพื่อลดปริมาณการทิ้งมูลฝอย</li> <li>- เลือกใช้ภาชนะบรรจุที่สามารถล้างและนำกลับมาใช้ได้ใหม่แทนการใช้พลาสติกหรือกล่องโฟมบรรจุอาหาร</li> <li>- เลือกใช้ผลิตภัณฑ์ชนิดเติม (Refill) เพื่อลดปริมาณภาชนะบรรจุ</li> </ul> | <p>- โครงการจัดให้มีป้ายประชาสัมพันธ์เชิญชวนให้ลดปริมาณมูลฝอยและการคัดแยกมูลฝอยทิ้งไว้บริเวณโรงลิฟต์ หรือโถงทางเดินอย่างชัดเจน (รูปที่ 2.47)</p> | <p>- ไม่พบปัญหา</p> | <p>รูปที่ 2.47 ป้ายเชิญชวนให้ลดและคัดแยกมูลฝอย</p> |

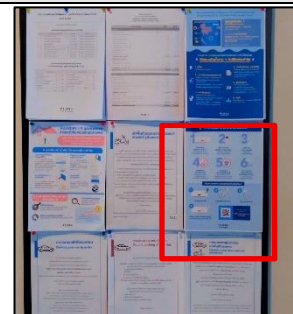
| ผลกระทบสิ่งแวดล้อม | มาตรการป้องกัน และแก้ไขผลกระทบ | รายละเอียดการปฏิบัติจริง | ปัญหาและแนวทางแก้ไข | การอ้างอิง |
|---|---|---|---|---|
| 3.6 การใช้ไฟฟ้า | <p>1. แนะนำและรณรงค์ให้ผู้พักอาศัยใช้ไฟฟ้าอย่างประหยัด โดย</p> <ul style="list-style-type: none"> <li>- ปิดสวิตช์ไฟและเครื่องใช้ไฟฟ้าทุกชนิดเมื่อเลิกใช้งาน</li> <li>- เลือกซื้อเครื่องใช้ไฟฟ้าที่ได้มาตรฐานเบอร์ 5</li> <li>- ใช้หลอดไฟและบัลลาสต์ประหยัดไฟ</li> <li>- หมั่นทำความสะอาดหลอดไฟเพื่อเพิ่มแสงสว่างโดยไม่ต้องใช้พลังงานมากขึ้น</li> <li>- ใช้หลอดไฟที่มีวัตต์ต่ำ สำหรับบริเวณที่จำเป็นต้องเปิดทิ้งไว้ทั้งคืน</li> </ul> | <p>- โครงการจัดให้มีการแนะนำและรณรงค์ให้ผู้พักอาศัยใช้ไฟฟ้าอย่างประหยัด (รูปที่ 2.49)</p> | <p>- ไม่พบปัญหา</p> | <br>รูปที่ 2.49 ป้ายรณรงค์การใช้ไฟฟ้าอย่างประหยัด |

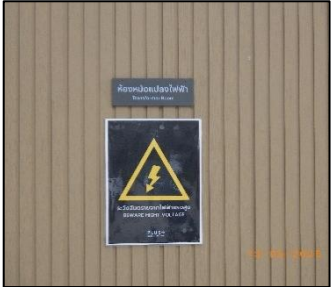
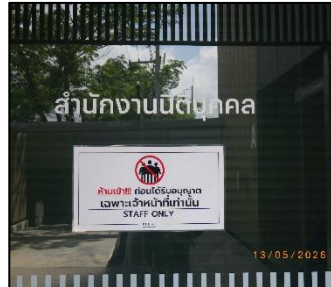
| ผลกระทบสิ่งแวดล้อม | มาตรการป้องกัน และแก้ไขผลกระทบ | รายละเอียดการปฏิบัติจริง | ปัญหาและแนวทางแก้ไข | การอ้างอิง |
|---|---|---|---|---|
| | 7. ติดป้ายเตือนแสดงข้อความ "อันตรายไฟฟ้าแรงสูง" และ "เฉพาะเจ้าหน้าที่ที่เกี่ยวข้องเท่านั้น" ให้เห็นชัดเจน โดยตั้งไว้บริเวณหน้าห้องเครื่องกำเนิดไฟฟ้าและห้องไฟฟ้า | - โครงการมีการติดป้ายเตือนแสดงข้อความ "อันตรายไฟฟ้าแรงสูง" (รูปที่ 2.51) และ "เฉพาะเจ้าหน้าที่ที่เกี่ยวข้องเท่านั้น" (รูปที่ 2.52) ให้เห็นชัดเจน โดยตั้งไว้บริเวณหน้าห้องเครื่องกำเนิดไฟฟ้าและห้องไฟฟ้า | - ไม่พบปัญหา | <div><p>รูปที่ 2.51 ป้ายอันตรายไฟแรงสูง</p><p>รูปที่ 2.52 ป้ายเฉพาะเจ้าหน้าที่ที่เกี่ยวข้องเท่านั้น</p></div> |

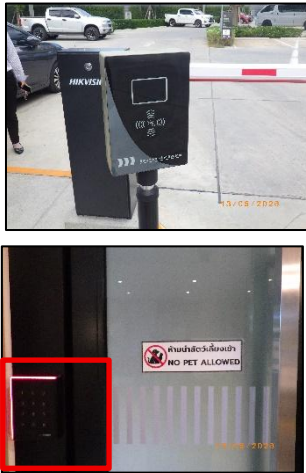
| ผลกระทบสิ่งแวดล้อม | มาตรการป้องกัน และแก้ไขผลกระทบ | รายละเอียดการปฏิบัติจริง | ปัญหาและแนวทางแก้ไข | การอ้างอิง |
|---|---|---|---|---|
| | <p>2. พิจารณาให้ใช้สติ๊กเกอร์ติดหน้ารถหรือระบบบัตรอิเล็กทรอนิกส์ (Key Card) สำหรับรถยนต์ของผู้พักอาศัยในโครงการ โดยไม่มีการแลกบัตรผ่านเข้า-ออกแต่อย่างใด ทั้งนี้ เพื่อลดระยะเวลาในการเข้า-ออกโครงการ และป้องกันการเกิดระยะแถวคอยของรถยนต์โครงการส่งผลกระทบต่อจราจรบนถนนสาธารณะหน้าโครงการ</p> | <p>- โครงการมีการใช้สติ๊กเกอร์ติดหน้ารถหรือระบบบัตรอิเล็กทรอนิกส์ (Key Card) สำหรับรถยนต์ของผู้พักอาศัยในโครงการ (รูปที่ 2.57)</p> | <p>- ไม่พบปัญหา</p> | <p>รูปที่ 2.57 ระบบ Key card</p> |

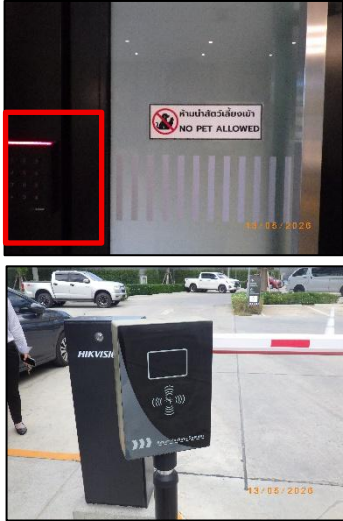
| ผลกระทบสิ่งแวดล้อม | มาตรการป้องกัน และแก้ไขผลกระทบ | รายละเอียดการปฏิบัติจริง | ปัญหาและแนวทางแก้ไข | การอ้างอิง |
|---|---|---|---|---|
| <p>4. คุณค่าต่อคุณภาพชีวิต</p> <p>4.2 ความปลอดภัย</p> | <p>3. ติดตั้งระบบ Access Control ด้วยระบบ Key card ซึ่งเป็นระบบควบคุมการเข้า-ออกด้วยเทคโนโลยีที่ทันสมัยที่ใช้กับบัตรอิเล็กทรอนิกส์หรือสมาร์ทการ์ด โดยติดตั้งระบบ Keycard บริเวณประตูทางเข้า-ออกจาก โถงต้อนรับ</p> | <p>- โครงการจัดให้มีการ ติดตั้งระบบ Access Control ด้วยระบบ Key card ซึ่งเป็นระบบควบคุมการเข้า-ออก (รูปที่ 2.57)</p> | <p>- ไม่พบปัญหา</p> | <p>รูปที่ 2.57 ระบบ Key card</p> |

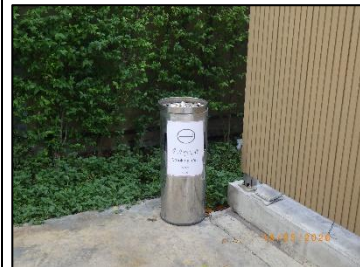
| ผลกระทบสิ่งแวดล้อม | มาตรการป้องกัน และแก้ไขผลกระทบ | รายละเอียดการปฏิบัติจริง | ปัญหาและแนวทางแก้ไข | การอ้างอิง |
|---|---|---|---|---|
| 4. คุณค่าต่อคุณภาพชีวิต (ต่อ)<br>4.3 สุขภาพและสาธารณสุข | โรคมาเร็งจากควันทูบ<br>1. ติดป้ายรณรงค์และประชาสัมพันธ์ ไม่ให้ผู้พักอาศัย และพนักงาน สูบบุหรี่ในบริเวณพื้นที่โครงการ ให้สูบบุหรี่ได้เฉพาะบริเวณที่จัดเตรียมไว้เท่านั้น | - โครงการจัดให้มีบริเวณที่สูบบุหรี่ ในพื้นที่ที่จัดเตรียมไว้ให้เท่านั้น (รูปที่ 2.67) | - ไม่พบปัญหา | <br>รูปที่ 2.67 บริเวณที่สูบบุหรี่ |

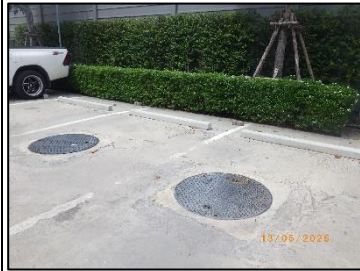
| ผลกระทบสิ่งแวดล้อม | มาตรการป้องกัน และแก้ไขผลกระทบ | รายละเอียดการปฏิบัติจริง | ปัญหาและแนวทางแก้ไข | การอ้างอิง |
|---|---|---|---|---|
| | 3. จัดให้มีการทาสีท่อน้ำทิ้งภายในโครงการ มิให้น้ำท่วมขังภายในพื้นที่โครงการ | - โครงการจัดให้มีการทาสีท่อน้ำทิ้งภายในโครงการ มิให้น้ำท่วมขังภายในพื้นที่โครงการ (รูปที่ 2.36) | - ไม่พบปัญหา | <p>รูปที่ 2.36 บ่อท่อน้ำทิ้ง</p> |

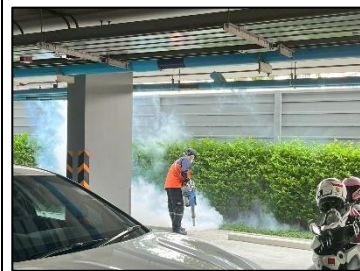
| ผลกระทบสิ่งแวดล้อม | มาตรการป้องกัน และแก้ไขผลกระทบ | รายละเอียดการปฏิบัติจริง | ปัญหาและแนวทางแก้ไข | การอ้างอิง |
|---|---|---|---|---|
| 4. คุณค่าต่อคุณภาพชีวิต (ต่อ)<br>4.3 สุขภาพและสาธารณสุข | โรคไข้เลือดออก<br>1. จัดให้มีการทำลายแหล่งเพาะพันธุ์ยุงลายในบริเวณพื้นที่โครงการ คั่ว และปิดฝาภาชนะ หรือไม่ปล่อยให้ภาชนะมีน้ำขังเพื่อป้องกันยุงมาวางไข่ ใส่ทรายอะเบท (ABATE) ตามภาชนะใส่น้ำ อย่างแจกั้น ถึงเก็บน้ำ เพื่อกำจัดลูกน้ำยุงลาย<br>2. ฉีดสเปรย์หรือพ่นยากันยุง เพื่อหลีกเลี่ยงการเกิดโรคไข้เลือดออก | - โครงการจัดให้มีการทำลายแหล่งเพาะพันธุ์ยุงลายในบริเวณพื้นที่โครงการคั่ว และปิดฝาภาชนะ หรือไม่ปล่อยให้ภาชนะมีน้ำขังเพื่อป้องกันยุงมาวางไข่ และจัดให้มีหน่วยงานเข้ามากำจัดอย่างสม่ำเสมอ (รูปที่ 2.68) (ภาคผนวกที่ 15) | - ไม่พบปัญหา | <br>รูปที่ 2.68 เจ้าหน้าที่ทำลายแหล่งเพาะพันธุ์ยุงลาย |

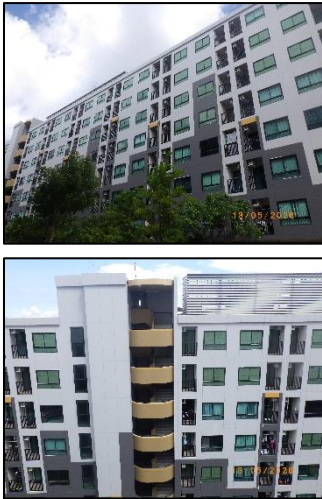
| ผลกระทบสิ่งแวดล้อม | มาตรการป้องกัน และแก้ไขผลกระทบ | รายละเอียดการปฏิบัติจริง | ปัญหาและแนวทางแก้ไข | การอ้างอิง |
|---|---|---|---|---|
| <p>4. คุณค่าต่อคุณภาพชีวิต (ต่อ)</p> <p>4.4 สุขทรียภาพและทัศนียภาพ</p> <p>1) ทัศนียภาพ</p> | <p>1. ใช้สีภายนอกอาคารให้เป็นสีโทนอ่อนที่ไม่โดดเด่น และให้มีความสอดคล้องกับสิ่งแวดล้อมข้างเคียง เพื่อลดความขัดแย้งระหว่างอาคารกับท้องฟ้าและบริเวณโดยรอบ สามารถสร้างความกลมกลืนได้มากขึ้นและไม่ให้โดดเด่นจนเกินไป</p> <p>2. ตรวจสอบสีทาอาคารภายนอกทุก 1 ปี/ครั้ง หากมีสีซีดจางหรือเกิดรอยดำจากเชื้อรา ให้ดำเนินการปรับปรุงทาสีอาคารใหม่ให้สวยงาม</p> | <p>โครงการมีการใช้สีภายนอกอาคารให้เป็นสีโทนอ่อนที่ไม่โดดเด่นและให้มีความสอดคล้องกับสิ่งแวดล้อมข้างเคียง เพื่อลดความขัดแย้งระหว่างอาคารกับท้องฟ้าและมีการตรวจสอบสีทาอาคารภายนอกทุก 1 ปี/ครั้ง หากมีสีซีดจางหรือเกิดรอยดำจากเชื้อรา ให้ดำเนินการปรับปรุงทาสีอาคารใหม่ให้สวยงาม (รูปที่ 2.69)</p> | <p>- ไม่พบปัญหา</p> | <p>รูปที่ 2.69 การใช้สีโทนอ่อนของอาคาร</p> |
