ผลการปฏิบัติตามมาตรการป้องกัน แก้ไข และลดผลกระทบสิ่งแวดล้อม

## บทที่ 2

#### 2.1 ผลการดำเนินการตามมาตรการลดผลกระทบสิ่งแวดล้อม

โครงการ โรงแรม เทรเวลลอดจ์ ภูเก็ต ทาวน์ของบริษัท อาณาแลนด์ จำกัด ประจำเดือนกรกฎาคม – ธันวาคม 2568

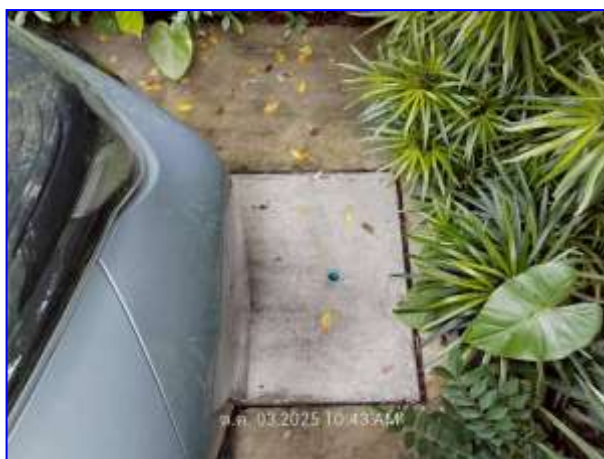
รูปที่ 2.2 บ่อ man hold ท่อระบายน้ำ

| มาตรการป้องกันและแก้ไขผลกระทบสิ่งแวดล้อม | รายละเอียดผลการปฏิบัติตามมาตรการและ<br>ประสิทธิภาพของการดำเนินการ | ปัญหา อุปสรรคและ<br>แนวทางการแก้ไข |
|---|---|---|
| 1.2 ทรัพยากรดินและการเกิดดินถล่ม<br>(1) จัดให้มีพื้นที่สีเขียว ร้อยละ 20.17 ของพื้นที่ โครงการทั้งหมด โดยการปลูกหญ้า ไม้พุ่ม และ ไม้ยืนต้นปกคลุมดินในพื้นที่โครงการ<br>(2) จัดให้มีท่อระบายน้ำคอนกรีตเสริมเหล็กขนาด เส้นผ่านศูนย์กลาง 0.40 เมตร มีความลาดเอียง 1:200 ที่มีบ่อพักน้ำเป็นระยะอยู่โดยรอบพื้นที่โครงการ โดยอาศัยแรงโน้มถ่วงของโลก (Gravity) น้ำฝนทั้งหมดจะไหลผ่านบ่อดักขยะก่อนจะเข้าสู่บ่อหน่วงน้ำ ปริมาตร 60.00 ลูกบาศก์เมตร จำนวน 1 บ่อ แล้วระบายออกสู่ท่อระบายน้ำตามแนวถนนการะจายอมด้านหน้าโครงการ ก่อนไหลออกสู่ท่อระบายน้ำสาธารณะต่อไป | - ปัจจุบันโครงการจัดให้มีพื้นที่สีเขียว ประมาณ 20% ของพื้นที่ของโครงการ (รูปที่ 2.1)<br>- โครงการมีบ่อ manhold เป็นบ่อพักน้ำเป็นระยะอยู่โดยรอบพื้นที่โครงการ (รูปที่ 2.2) | - ไม่พบปัญหา<br><br>- ไม่พบปัญหา |

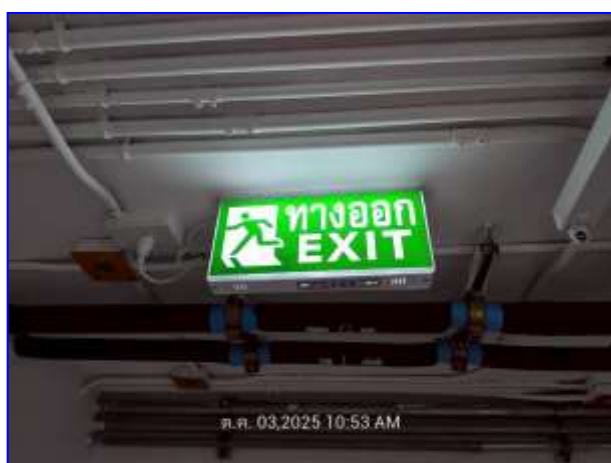
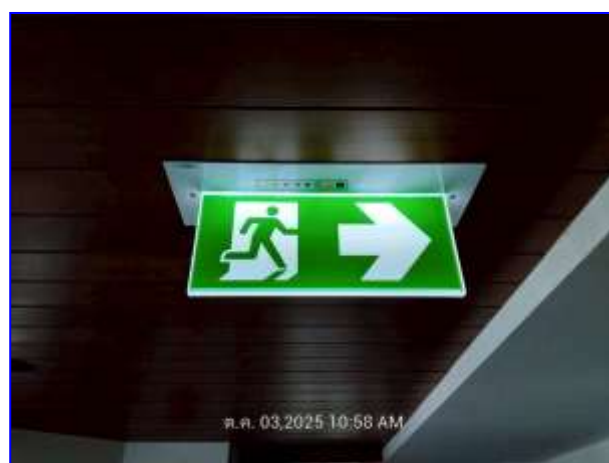
รูปที่ 2.3 ป้ายทางหนีไฟ

| มาตรการป้องกันและแก้ไขผลกระทบสิ่งแวดล้อม | รายละเอียดผลการปฏิบัติตามมาตรการและ<br>ประสิทธิภาพของการดำเนินการ | ปัญหา อุปสรรคและ<br>แนวทางการแก้ไข |
|---|---|---|
| 1.3 ธรณีวิทยาการเกิดแผ่นดินไหว และการเกิดสึนามิ<br>(1) จัดเส้นทางหนีภัยโดยมีป้ายบอกเป็นระยะไว้ภายในบริเวณโครงการ เมื่อเกิดเหตุการณ์ภัยพิบัติขึ้นสามารถอพยพไปยังจุดรวมพลได้อย่างรวดเร็ว และไม่เกิดการซุลมุน<br>(2) เตรียมพร้อมประสานงานกับหน่วยงานที่รับผิดชอบหากเกิดธรณีพิบัติภัย ได้แก่ หน่วยงานบรรเทาสาธารณภัย เพื่อให้ความช่วยเหลือเจ้าหน้าที่ฝ่ายต่างๆ และผู้พักอาศัยในการอพยพออกจากอาคารได้ทันทั่วทั้งที่ | - โครงการมีป้ายทางหนีไฟบอกเป็นระยะไว้ภายในบริเวณโครงการ เมื่อเกิดเหตุการณ์ภัยพิบัติขึ้นสามารถอพยพไปยังจุดรวมพลได้อย่างรวดเร็ว และไม่เกิดการซุลมุน (รูปที่ 2.3) | |

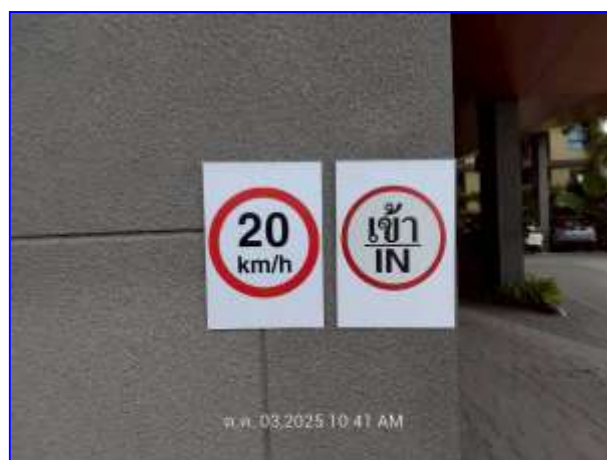
รูปที่ 2.6 ป้ายจำกัดความเร็ว

| มาตรการป้องกันและแก้ไขผลกระทบสิ่งแวดล้อม | รายละเอียดผลการปฏิบัติตามมาตรการและประสิทธิภาพของการดำเนินการ | ปัญหา อุปสรรคและแนวทางการแก้ไข |
|---|---|---|
| (8) ติดตั้งป้ายจำกัดความเร็วภายในพื้นที่โครงการ | - โครงการมีการติดตั้งป้ายจำกัดความเร็วภายในพื้นที่โครงการ (รูปที่ 2.6) | - ไม่พบปัญหา |

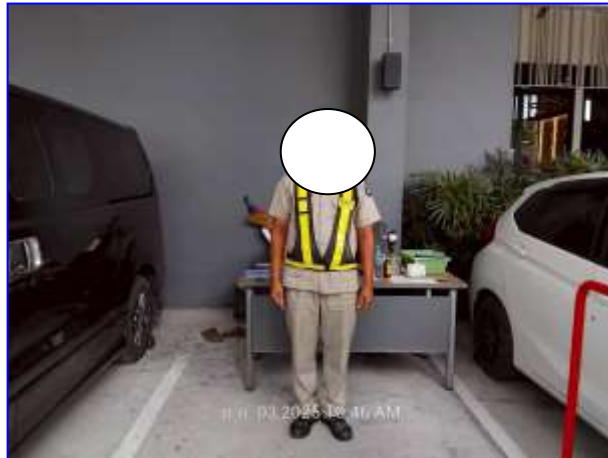
รูปที่ 2.7 เจ้าหน้าที่รักษาความปลอดภัย

| มาตรการป้องกันและแก้ไขผลกระทบสิ่งแวดล้อม | รายละเอียดผลการปฏิบัติตามมาตรการและประสิทธิภาพของการดำเนินการ | ปัญหา อุปสรรคและแนวทางการแก้ไข |
|---|---|---|
| (1) จัดให้มียามรักษาความปลอดภัยเพื่ออำนวยความสะดวกให้รถที่เข้าสู่พื้นที่โครงการ และรถที่จะออกจากโครงการ | - โครงการจัดให้มีเจ้าหน้าที่รักษาความปลอดภัยเพื่ออำนวยความสะดวกให้รถที่เข้า-ออกพื้นที่โครงการ 24 ชั่วโมง (รูปที่ 2.7) | - ไม่พบปัญหา |
| (3) ควบคุมการจราจรบริเวณทางเข้า-ออกพื้นที่โครงการ โดยจัดให้เจ้าหน้าที่รักษาความปลอดภัยคอย ควบคุมดูแลและตรวจรถเข้า-ออกตลอดเวลา | - โครงการมีเจ้าหน้าที่รักษาความปลอดภัยในการควบคุมดูแลและตรวจรถเข้า-ออกตลอด 24 ชั่วโมง (รูปที่ 2.7) | - ไม่พบปัญหา |

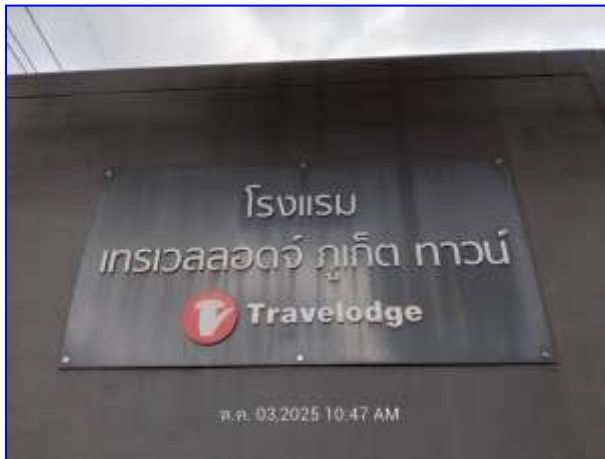
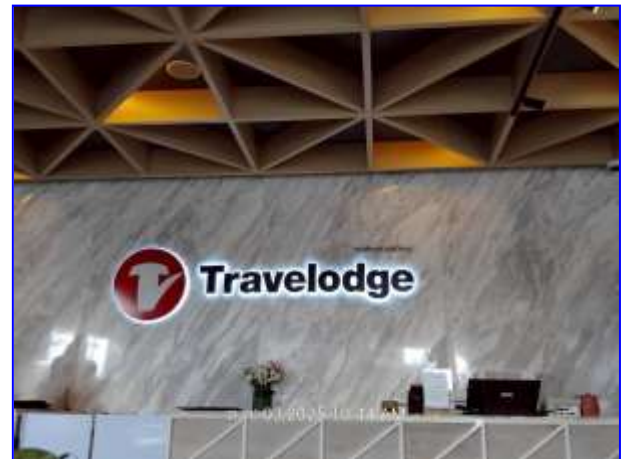
รูปที่ 2.8 ป้ายโครงการ

| มาตรการป้องกันและแก้ไขผลกระทบสิ่งแวดล้อม | รายละเอียดผลการปฏิบัติตามมาตรการและประสิทธิภาพของการดำเนินการ | ปัญหา อุปสรรคและแนวทางการแก้ไข |
|---|---|---|
| (2) ติดตั้งป้ายโครงการลูกศรแสดงทิศทางบริเวณเข้า-ออก โครงการ ที่สามารถมองเห็นได้ชัดเจน และในระยะทาง ที่จะชะลอรถได้ทันก่อนเข้าสู่โครงการได้อย่างปลอดภัย | - โครงการมีการติดตั้งป้ายโครงการโครงการ ที่สามารถมองเห็นได้ชัดเจน (รูปที่ 2.8) | - ไม่พบปัญหา |

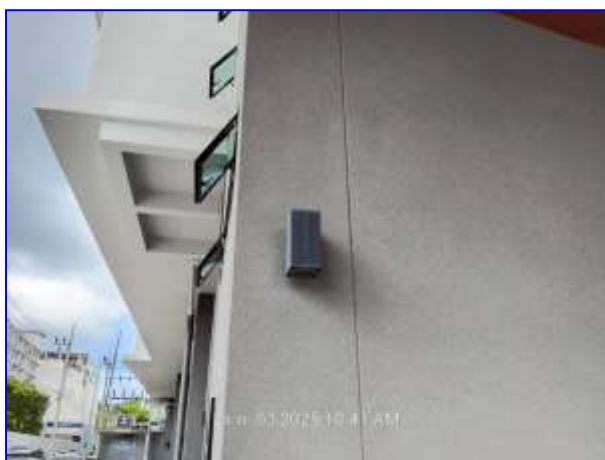
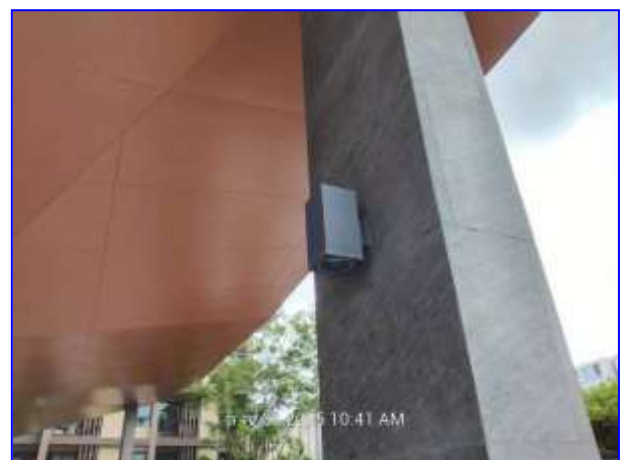
รูปที่ 2.9 ไฟส่องสว่างทางเข้าออก

| มาตรการป้องกันและแก้ไขผลกระทบสิ่งแวดล้อม | รายละเอียดผลการปฏิบัติตามมาตรการและประสิทธิภาพของการดำเนินการ | ปัญหา อุปสรรคและแนวทางการแก้ไข |
|---|---|---|
| (4) จัดให้มีระบบไฟฟ้าส่องสว่างบริเวณทางเข้า-ออก โครงการ และทางจราจรให้เพียงพอ | - โครงการมีไฟส่องสว่างทางเข้า-ออกโครงการ (รูปที่ 2.9) | - ไม่พบปัญหา |

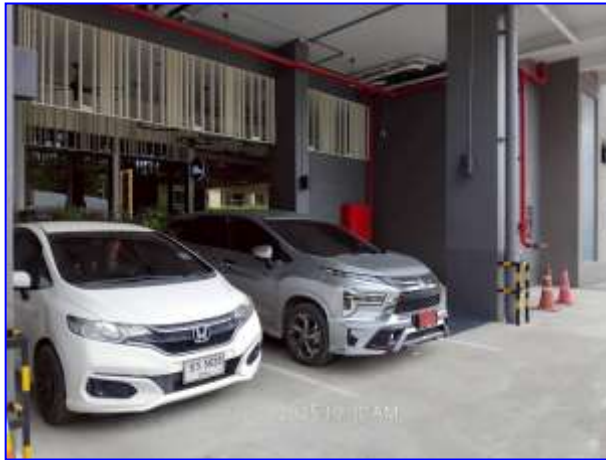
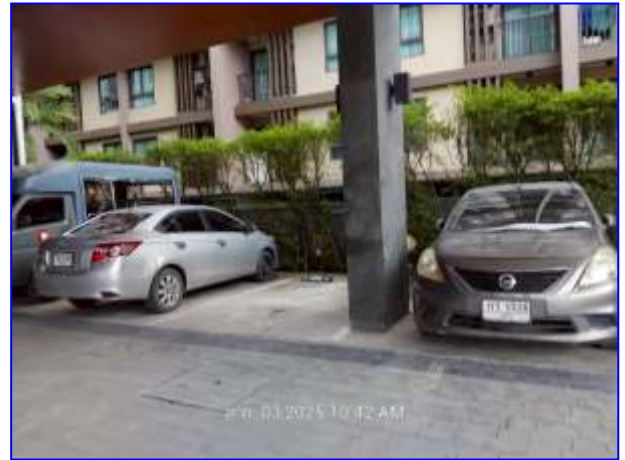
รูปที่ 2.10 ที่จอดรถ

| มาตรการป้องกันและแก้ไขผลกระทบสิ่งแวดล้อม | รายละเอียดผลการปฏิบัติตามมาตรการและประสิทธิภาพของการดำเนินการ | ปัญหา อุปสรรคและแนวทางการแก้ไข |
|---|---|---|
| (5) โครงการจัดให้มีที่จอดรถยนต์ จำนวน 28 คัน ซึ่งเป็นไปตามกฎกระทรวง ฉบับที่ 7 (พ.ศ. 2517) และ ฉบับที่ 64 (พ.ศ. 2555) ซึ่งเพียงพอต่อผู้พักอาศัยและผู้ใช้บริการต่างๆ เพื่อเป็นการป้องกันไม่ให้เกิดของผู้พักอาศัยในโครงการจอดกีดขวางเส้นทางการจราจร | - ปัจจุบัน โครงการมีที่จอดรถ ซึ่งสามารถจอดรถได้ประมาณ 25 คัน ซึ่งที่จอดรถเพียงพอต่อผู้เข้าพัก เนื่องจากผู้เข้าพักใช้บริการรถโดยสารสาธารณะ (รูปที่ 2.10) | - ไม่พบปัญหา |

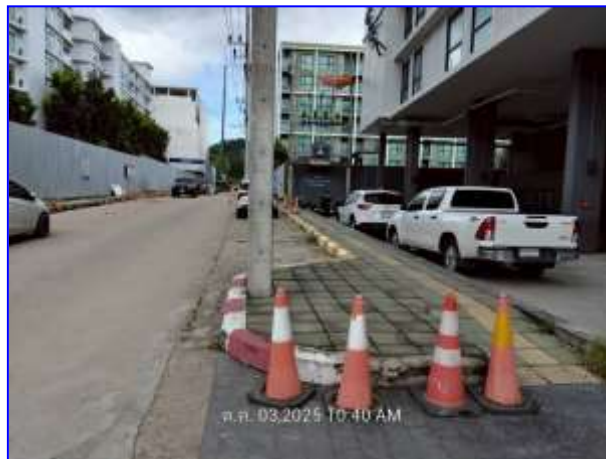
รูปที่ 2.11 ห้ามจอดรถบริเวณทางเข้า-ออก

| มาตรการป้องกันและแก้ไขผลกระทบสิ่งแวดล้อม | รายละเอียดผลการปฏิบัติตามมาตรการและประสิทธิภาพของการดำเนินการ | ปัญหา อุปสรรคและแนวทางการแก้ไข |
|---|---|---|
| (6) ห้ามจอดรถทุกชนิดบริเวณทางเข้า-ออกโครงการบนถนนการะจำยอม และบริเวณไหล่ทางเพื่อป้องกันการกีดขวางจราจร | - โครงการห้ามไม่ให้มีการจอดรถทุกชนิดบริเวณทางเข้า-ออกโครงการบนถนนการะจำยอม และบริเวณไหล่ทางเพื่อป้องกันการกีดขวางจราจร (รูปที่ 2.11) | - ไม่พบปัญหา |

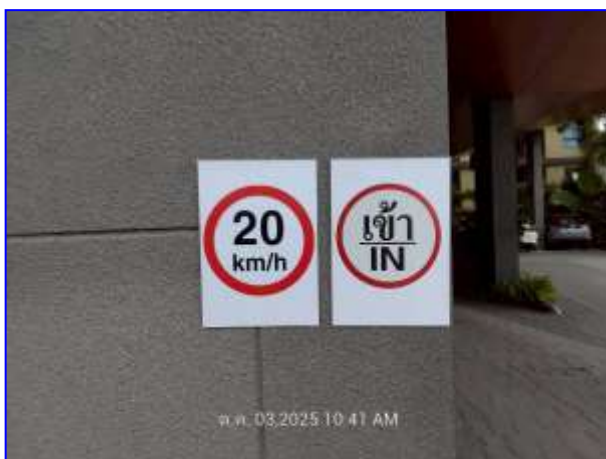
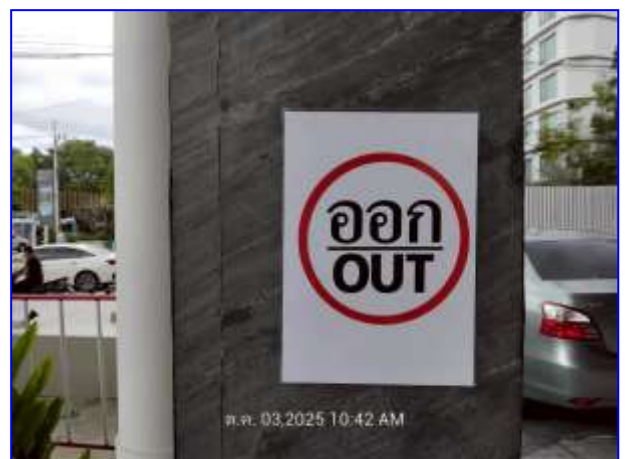
รูปที่ 2.12 ป้ายทางเข้า-ออก

| มาตรการป้องกันและแก้ไขผลกระทบสิ่งแวดล้อม | รายละเอียดผลการปฏิบัติตามมาตรการและประสิทธิภาพของการดำเนินการ | ปัญหา อุปสรรคและแนวทางการแก้ไข |
|---|---|---|
| (7) จัดให้มีระบบการจราจรที่ปลอดภัยโดยติดตั้งป้ายแสดงทิศทางการเดินรถเข้า-ออกภายในพื้นที่โครงการ | - โครงการมีการจัดระบบจราจรโดยการติดตั้งป้ายเข้า-ออกภายในพื้นที่โครงการ (รูปที่ 2.12) | - ไม่พบปัญหา |

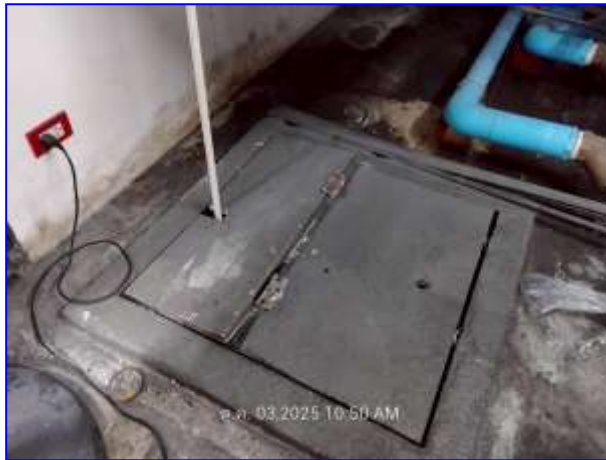
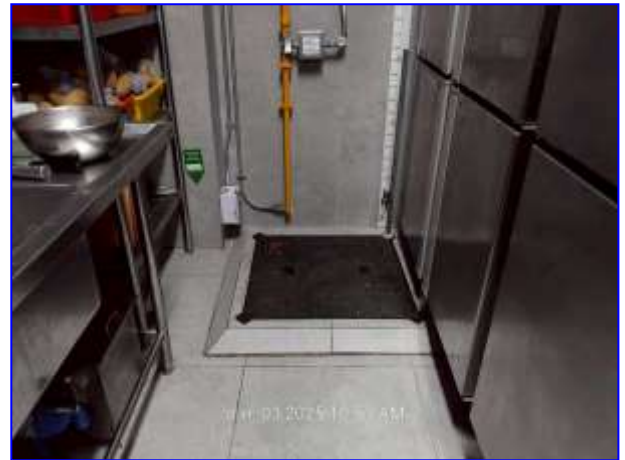
รูปที่ 2.13 ถังเก็บน้ำใต้ดิน (น้ำใช้และน้ำดิบ)

| มาตรการป้องกันและแก้ไขผลกระทบสิ่งแวดล้อม | รายละเอียดผลการปฏิบัติตามมาตรการและประสิทธิภาพของการดำเนินการ | ปัญหา อุปสรรคและแนวทางการแก้ไข |
|---|---|---|
| (2) โครงการมีถังเก็บน้ำใต้ดินปริมาตร 157.76 ลูกบาศก์เมตร จำนวน 1 ถัง และถังเก็บน้ำใต้ดิน ปริมาตร 157.76 ลูกบาศก์เมตร จำนวน 1 ถัง | - โครงการมีถังเก็บน้ำใต้ดินจำนวน 2 ถัง โดยแบ่งเป็นน้ำดิบประมาณ 80 ลบ.ม. (รูปที่ 2.13) น้ำดี ประมาณ 150 ลบ.ม. (รูปที่ 2.13) | - ไม่พบปัญหา |

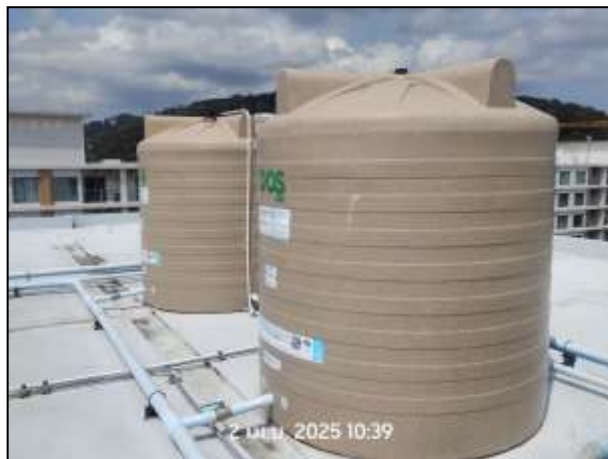
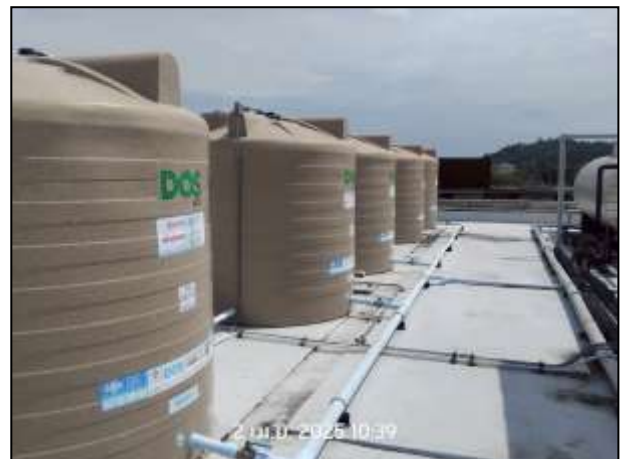
รูปที่ 2.14 ถังเก็บน้ำดาดฟ้า

| มาตรการป้องกันและแก้ไขผลกระทบสิ่งแวดล้อม | รายละเอียดผลการปฏิบัติตามมาตรการและประสิทธิภาพของการดำเนินการ | ปัญหา อุปสรรคและแนวทางการแก้ไข |
|---|---|---|
| (3) โครงการมีถังเก็บน้ำสำเร็จรูปชั้นดาดฟ้า ขนาดความจุ 5 ลูกบาศก์เมตร จำนวน 7 ถัง รวมปริมาตรถังเก็บน้ำสำเร็จรูปชั้นดาดฟ้า 35 ลูกบาศก์เมตร | - ทั้งนี้โครงการมีการสำรองน้ำบนชั้นดาดฟ้า จำนวน 7 ถังปริมาตร 35 ลบ.ม. (รูปที่ 2.14) | - ไม่พบปัญหา |

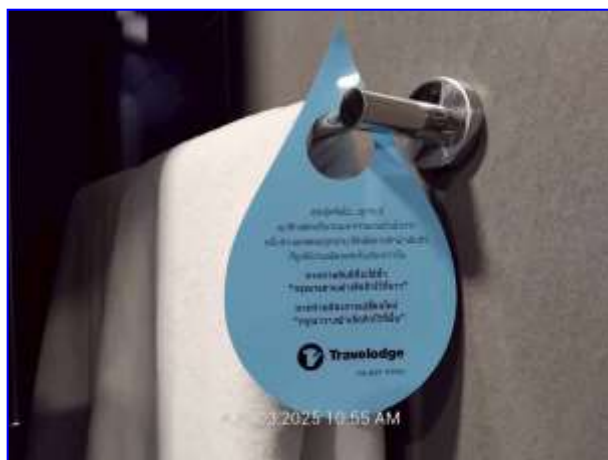
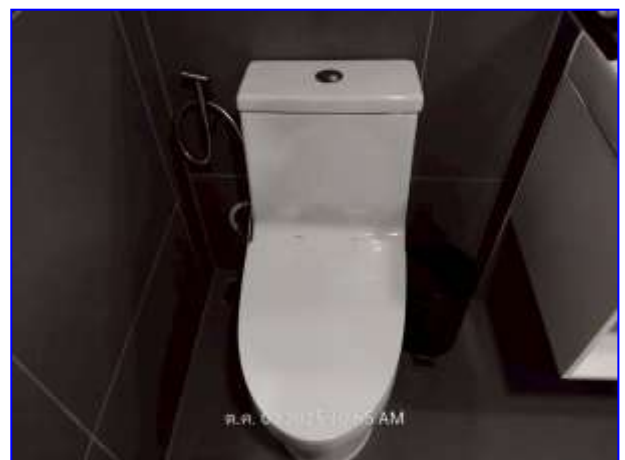
รูปที่ 2.15 ป้ายประหยัดน้ำ / สุขภัณฑ์ประหยัดน้ำ

| มาตรการป้องกันและแก้ไขผลกระทบสิ่งแวดล้อม | รายละเอียดผลการปฏิบัติตามมาตรการและประสิทธิภาพของการดำเนินการ | ปัญหา อุปสรรคและแนวทางการแก้ไข |
|---|---|---|
| (5) รณรงค์ให้ร่วมกันประหยัดน้ำ และเลือกใช้สุขภัณฑ์ประหยัดน้ำ | - โครงการมีการติดตั้งป้ายรณรงค์ในการประหยัดน้ำ รวมถึงโครงการยังเลือกใช้สุขภัณฑ์ที่ประน้ำเช่นกัน (รูปที่ 2.15) | - ไม่พบปัญหา |

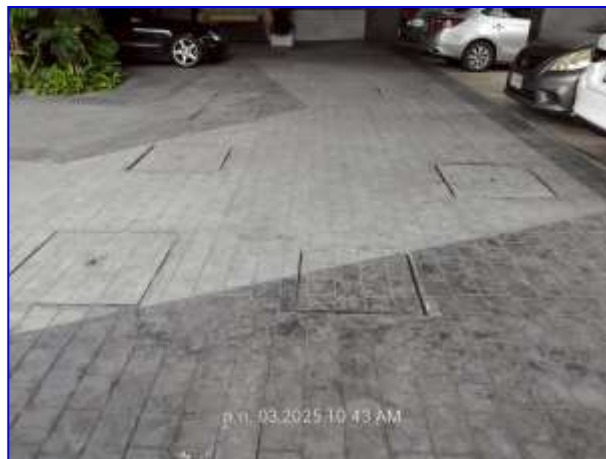
รูปที่ 2.17 ระบบบำบัดน้ำเสีย

| มาตรการป้องกันและแก้ไขผลกระทบสิ่งแวดล้อม | รายละเอียดผลการปฏิบัติตามมาตรการและประสิทธิภาพของการดำเนินการ | ปัญหา อุปสรรคและแนวทางการแก้ไข |
|---|---|---|
| (1) โครงการได้จัดให้มีระบบบำบัดน้ำเสียรวมชนิดเพื่อเติมอากาศ (WWTP-1) จำนวน 1 ชุด รองรับปริมาณน้ำเสียที่เกิดขึ้นจากโครงการ 120.31 ลูกบาศก์เมตร/วัน โดยถึงบำบัดน้ำเสีย จำนวน 1 ชุด สามารถรองรับน้ำเสียได้ 130 ลูกบาศก์เมตร/วัน | - ปัจจุบัน น้ำเสียจากทุกกิจกรรมจะเข้าสู่ระบบบำบัดน้ำเสียรวมชนิดเติมอากาศ 1 ชุดโดยสามารถรองรับน้ำเสียได้ 130 ลูกบาศก์เมตร/วัน (รูปที่ 2.17) | - ไม่พบปัญหา |

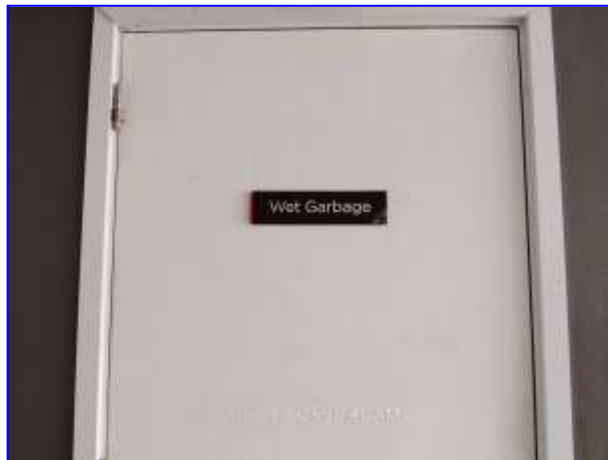
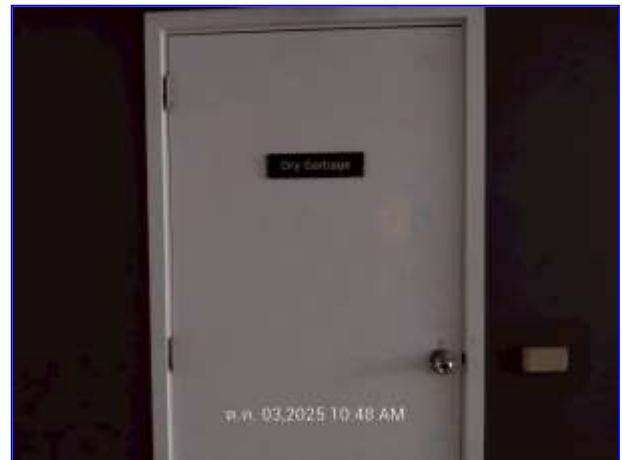
รูปที่ 2.19 ห้องพักขยะ

| มาตรการป้องกันและแก้ไขผลกระทบสิ่งแวดล้อม | รายละเอียดผลการปฏิบัติตามมาตรการและประสิทธิภาพของการดำเนินการ | ปัญหา อุปสรรคและแนวทางการแก้ไข |
|---|---|---|
| (1) ห้องพักมูลฝอยรวมของโครงการเป็นโครงสร้างคอนกรีตเสริมเหล็ก โดยแบ่งออกเป็น 4 ห้อง ได้แก่ ห้องพักขยะอินทรีย์ ห้องพักขยะทั่วไป ห้องพักขยะรีไซเคิลและห้องพักขยะอันตราย ซึ่งเป็นตำแหน่งที่ใกล้กับถนนการะจำยอม เพื่อให้รถเก็บขนขยะมูลฝอยของเทศบาลตำบลวิชิตเข้ามาเก็บขนไปกำจัดต่อไป | - ปัจจุบันโครงการมีห้องพักมูลฝอยรวมเป็นโครงสร้างคอนกรีตเสริมเหล็ก โดยแบ่งออกเป็น 2 ห้อง คือห้องขยะเปียก และห้องพักขยะแห้ง และห้องพักขยะอันตรายอยู่ใกล้บริเวณห้องช่าง โดยห้องพักขยะรวมเป็นตำแหน่งที่ใกล้กับถนนการะจำยอมเพื่อให้รถเก็บขนขยะนำไปกำจัดต่อไป (รูปที่ 2.19) | - ไม่พบปัญหา |

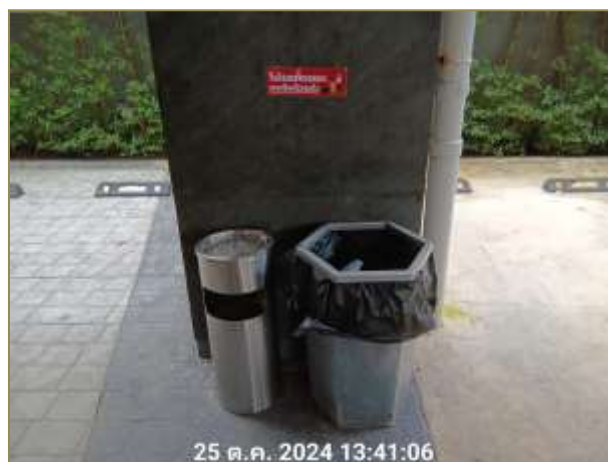
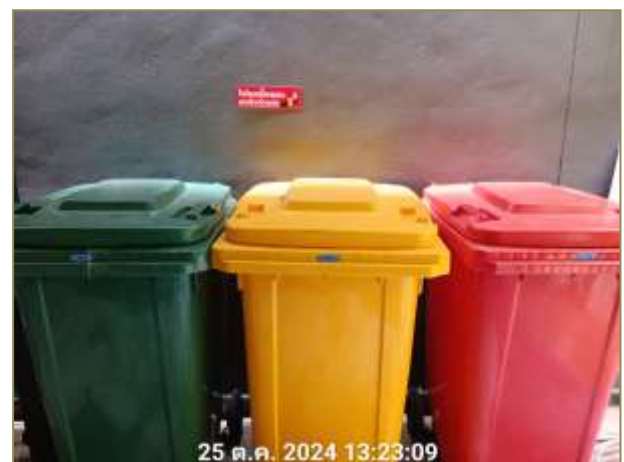
รูปที่ 2.20 ป้ายรณรงค์ทิ้งขยะให้ลงถัง

| มาตรการป้องกันและแก้ไขผลกระทบสิ่งแวดล้อม | รายละเอียดผลการปฏิบัติตามมาตรการและประสิทธิภาพของการดำเนินการ | ปัญหา อุปสรรคและแนวทางการแก้ไข |
|---|---|---|
| (8) รณรงค์ให้ผู้เข้าพักทิ้งขยะลงถังรองรับมูล ฝอยที่ทางโครงการจัดเตรียมให้เท่านั้น โดยแยกเป็นขยะอินทรีย์ ขยะทั่วไป ขยะรีไซเคิลและขยะอันตราย | - โครงการมีการติดป้ายรณรงค์ให้ผู้เข้าพักทิ้งขยะลงถังรองรับมูล ฝอยที่ทางโครงการจัดเตรียมให้เท่านั้น (รูปที่ 2.20) | - ไม่พบปัญหา |

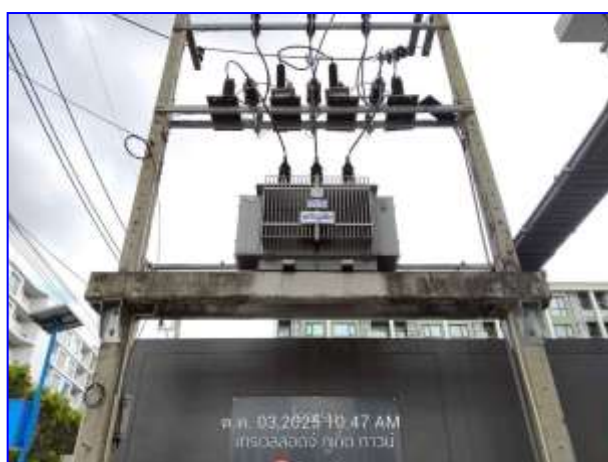
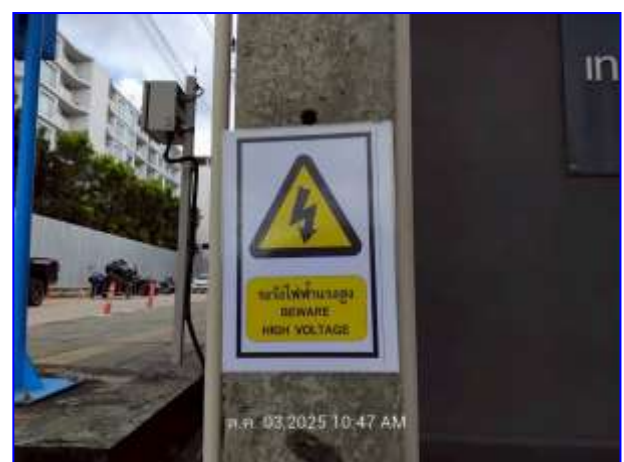
รูปที่ 2.21 หม้อแปลงและป้ายเตือนอันตราย

| มาตรการป้องกันและแก้ไขผลกระทบสิ่งแวดล้อม | รายละเอียดผลการปฏิบัติตามมาตรการและประสิทธิภาพของการดำเนินการ | ปัญหา อุปสรรคและแนวทางการแก้ไข |
|---|---|---|
| (1) โครงการติดตั้งหม้อแปลงไฟฟ้าชนิดน้ำมัน (Oil Immerse Type ) ขนาด 800 kVA จำนวน 1 ชุด เพื่อลดแรงดันไฟฟ้าเข้าสู่แผง จ่ายไฟฟ้าหลัก (Main Distribution Board : MDB) | - โครงการมีการติดตั้งหม้อแปลงไฟฟ้าชนิดน้ำมัน (Oil Immerse Type ) ขนาด 800 kVA จำนวน 1 ชุด (รูปที่ 2.21) | - ไม่พบปัญหา |

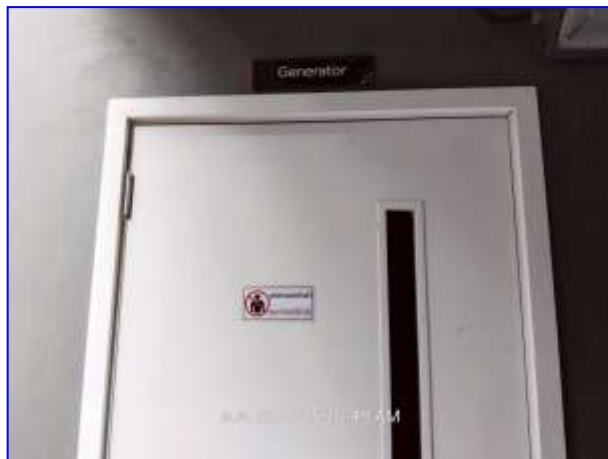
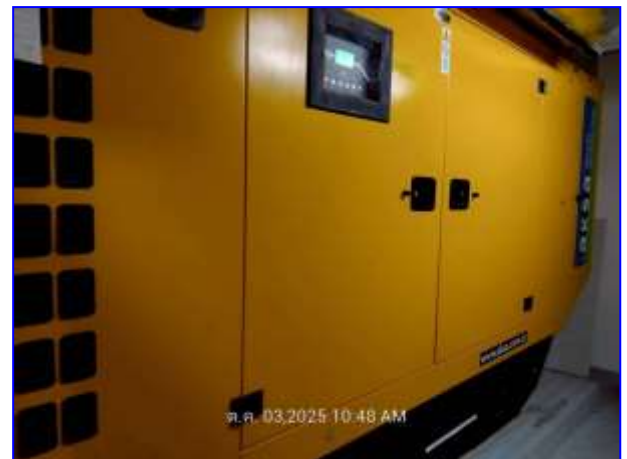
รูปที่ 2.22 เครื่องกำเนิดไฟฟ้า

| มาตรการป้องกันและแก้ไขผลกระทบสิ่งแวดล้อม | รายละเอียดผลการปฏิบัติตามมาตรการและประสิทธิภาพของการดำเนินการ | ปัญหา อุปสรรคและแนวทางการแก้ไข |
|---|---|---|
| (2) จัดให้มีเครื่องกำเนิดไฟฟ้าสำรอง ขนาด 100 kVA จำนวน 1 ชุด ตั้งอยู่อยู่บริเวณ ห้องเครื่องกำเนิดไฟฟ้าสำรอง ชั้น 1 ของ อาคารห้องพัก เพื่ออำนวยความสะดวกแก่ ผู้ใช้บริการ โดยจ่ายไฟฟ้าให้ระบบที่มีความสำคัญ | - โครงการมีเครื่องกำเนิดไฟฟ้าสำรอง ขนาด 160 kVA จำนวน 1 ชุด ตั้งอยู่ อยู่บริเวณ ห้องเครื่องกำเนิดไฟฟ้าสำรอง ชั้น 1 ของ อาคารห้องพัก (รูปที่ 2.22) | - ไม่พบปัญหา |

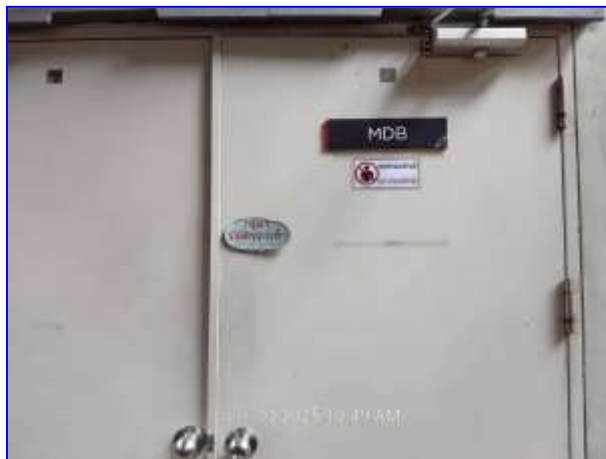
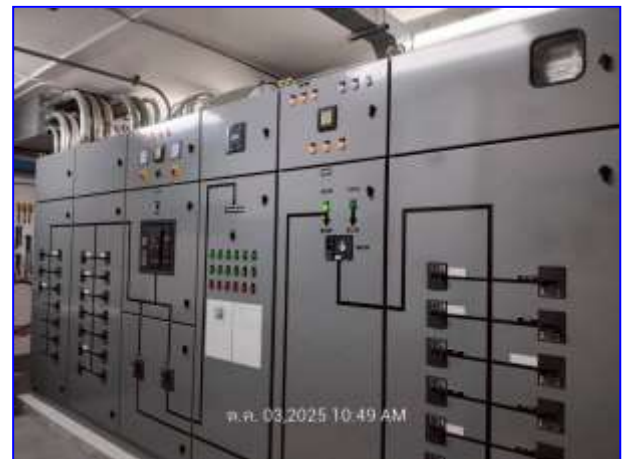
รูปที่ 2.23 MDB

| มาตรการป้องกันและแก้ไขผลกระทบสิ่งแวดล้อม | รายละเอียดผลการปฏิบัติตามมาตรการและประสิทธิภาพของการดำเนินการ | ปัญหา อุปสรรคและแนวทางการแก้ไข |
|---|---|---|
| (3) ติดตั้ง Circuit Breaker : CB ด้านแรงดันต่ำซึ่งทำหน้าที่ตัดกระแสไฟฟ้าที่มีค่าสูง จากการลัดวงจร | - โครงการติดตั้ง Circuit Breaker : CB ด้านแรงดันต่ำซึ่งทำหน้าที่ตัด กระแสไฟฟ้าที่มีค่าสูง จากการลัดวงจร (รูปที่ 2.23) | - ไม่พบปัญหา |

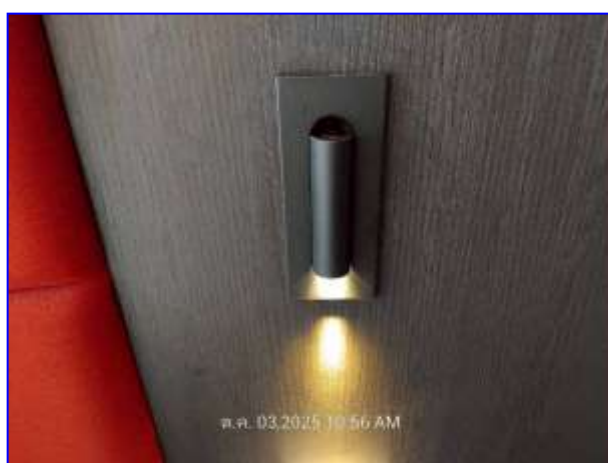
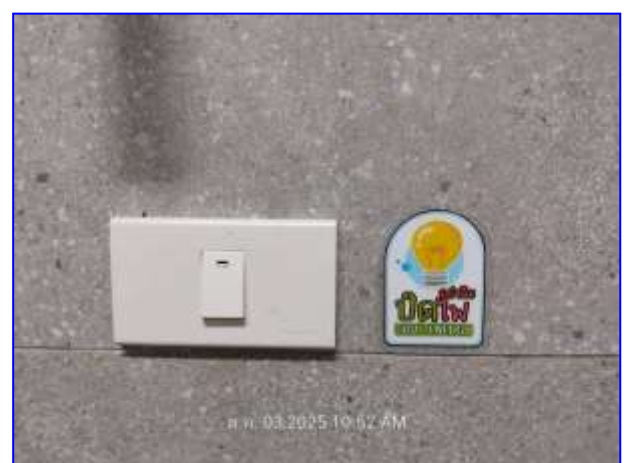
รูปที่ 2.24 อุปกรณ์ประหยัดไฟ / ป้ายประหยัดไฟฟ้า

| มาตรการป้องกันและแก้ไขผลกระทบสิ่งแวดล้อม | รายละเอียดผลการปฏิบัติตามมาตรการและประสิทธิภาพของการดำเนินการ | ปัญหา อุปสรรคและแนวทางการแก้ไข |
|---|---|---|
| (8) เลือกใช้ไฟฟ้าส่องสว่างและอุปกรณ์ไฟฟ้าต่าง ๆ ส่วนกลาง แบบประหยัดพลังงาน และดูแลเรื่องการเปิดไฟส่องสว่างเวลา กลางคืน ไม่ให้รบกวนผู้ที่อยู่อาศัยใกล้เคียง | - โครงการมีการเลือกใช้ไฟฟ้าส่องสว่างและอุปกรณ์ไฟฟ้าต่าง ๆ ส่วนกลาง แบบประหยัดพลังงาน (รูปที่ 2.24) | - ไม่พบปัญหา |
| (13) รณรงค์ให้ผู้พักอาศัยใช้ไฟฟ้าอย่างประหยัด | - โครงการมีการติดตั้งป้ายรณรงค์ให้ผู้พักอาศัยใช้ไฟฟ้าอย่างประหยัด (รูปที่ 2.24) | - ไม่พบปัญหา |

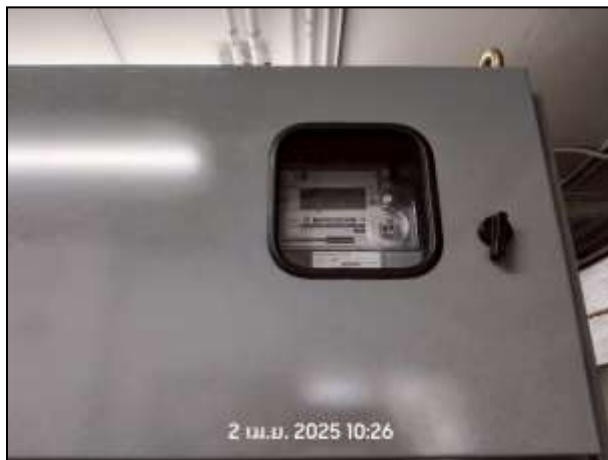
รูปที่ 2.31 มิเตอร์น้ำเสีย

| มาตรการป้องกันและแก้ไขผลกระทบสิ่งแวดล้อม | รายละเอียดผลการปฏิบัติตามมาตรการและประสิทธิภาพของการดำเนินการ | ปัญหา อุปสรรคและแนวทางการแก้ไข |
|---|---|---|
| (6) ติดตั้งมิเตอร์ระบบบำบัดน้ำเสียแยกจากระบบไฟฟ้าส่วนอื่นเพื่อตรวจสอบและควบคุมให้มีการเดินระบบบำบัดน้ำเสียตลอดเวลา | - โครงการมีการติดตั้งมิเตอร์ระบบบำบัดน้ำเสียแยกจากระบบไฟฟ้าส่วนอื่น (รูปที่ 2.31) | - ไม่พบปัญหา |

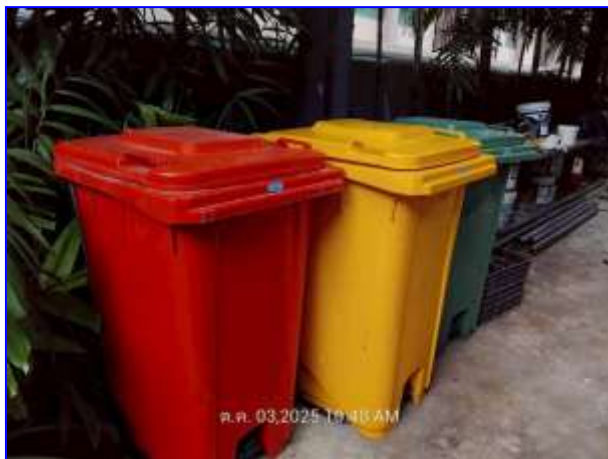
รูปที่ 2.32 ถังขยะอันตราย

| มาตรการป้องกันและแก้ไขผลกระทบสิ่งแวดล้อม | รายละเอียดผลการปฏิบัติตามมาตรการและประสิทธิภาพของการดำเนินการ | ปัญหา อุปสรรคและแนวทางการแก้ไข |
|---|---|---|
| (3) มูลฝอยอันตรายจะรวบรวมใส่ถุงมูลฝอยอันตรายสีแดงเก็บไว้ในที่ห้องพักขยะอันตราย เมื่อมีปริมาณมากพอแล้วจะส่งไปให้เทศบาลนครภูเก็ตเพื่อนำไปกำจัดต่อไป | - ขยะอันตรายจะถูกรวบรวมไว้บริเวณห้องช่างเมื่อมีปริมาณมากพอแล้วจะส่งไปให้เทศบาลนครภูเก็ตเพื่อนำไปกำจัดต่อไป (รูปที่ 2.32) | - ไม่พบปัญหา |
