### ตารางที่ 3 เปรียบเทียบมาตรการป้องกันและแก้ไขผลกระทบสิ่งแวดล้อมที่กำหนดไว้ในรายงานการวิเคราะห์ผลกระทบสิ่งแวดล้อม โครงการเอดี บางเสร่ เลค แอนด์ รีสอร์ทตั้งอยู่ที่ เลขที่ 100 หมู่ 2 ตำบลบางเสร่ อำเภอสัตหีบ จังหวัดชลบุรีระยะเปิดดำเนินการ

รายงานผลการปฏิบัติตามมาตรการป้องกันแก้ไขผลกระทบสิ่งแวดล้อม และมาตรการติดตามตรวจสอบคุณภาพสิ่งแวดล้อม  
โครงการเอดี บางเสร่ เลค แอนด์ รีสอร์ท ตั้งอยู่ที่เลขที่ 100 ม.2 ต.บางเสร่ อ.สัตหีบ จ.ชลบุรี

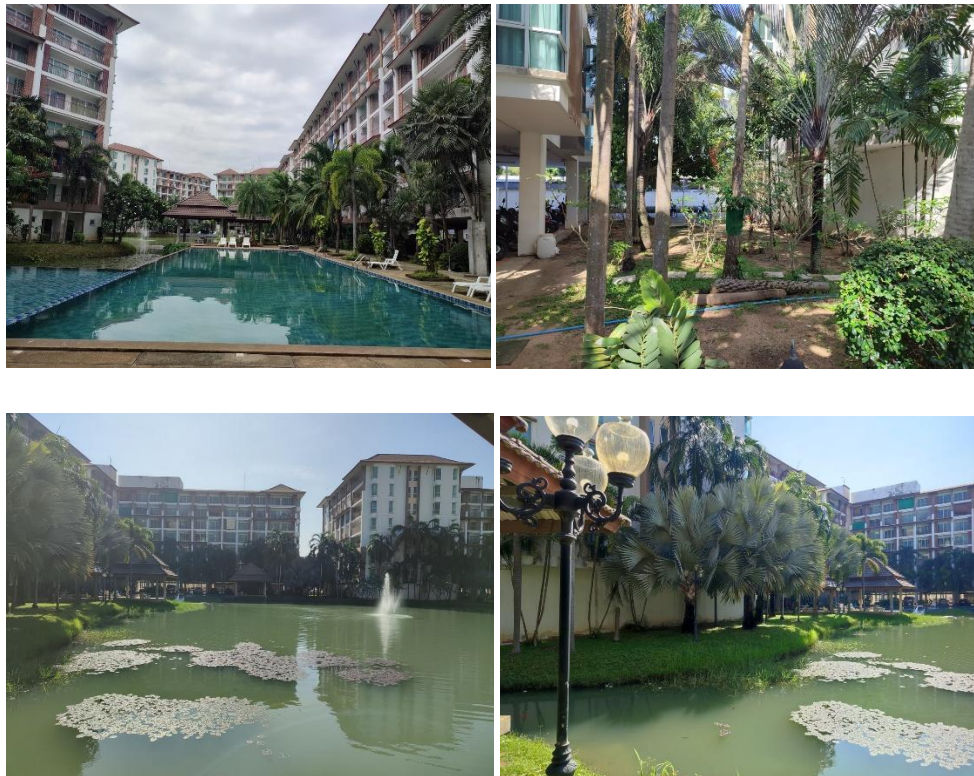
ภาพที่ 6-1 พื้นที่สีเขียวภายในโครงการ

| เงื่อนไขตามมาตรการป้องกันและแก้ไขผลกระทบสิ่งแวดล้อม | ผลการปฏิบัติตามมาตรการ | ปัญหา อุปสรรค และข้อเสนอแนะ | เอกสารอ้างอิง |
|---|---|---|---|
| 2. จัดให้มีการดูแลต้นไม้และสวนหย่อมภายในพื้นที่โครงการให้มีสภาพดีอยู่เสมอตามมาตรการในเรื่องสุนทรียภาพและทัศนียภาพ | จัดให้มีพื้นที่สีเขียวที่จัดเป็นสวนหย่อมไว้โดยรอบที่เป็นพื้นที่ว่างทั้งหมดและตัดแต่งดูแลมีการเจริญเติบโตดีอยู่เสมอ | - | ภาพที่ 4<br>ภาพที่ 6-1 |

| เงื่อนไขตามมาตรการป้องกันและแก้ไขผลกระทบสิ่งแวดล้อม | ผลการปฏิบัติตามมาตรการ | ปัญหา อุปสรรค และข้อเสนอแนะ | เอกสารอ้างอิง |
|---|---|---|---|
| 2. ปลุกต้นไม้ภายในโครงการให้มากที่สุด ในบริเวณพื้นที่ว่างซึ่งไม่ใช่ถนนและทางวิ่งรถเพื่อลดภาระการทำงานของเครื่องปรับอากาศ | ปลุกต้นไม้บริเวณพื้นที่ว่าง เป็นพื้นที่สีเขียวทั้งหมด | - | ภาพที่ 6-1 |

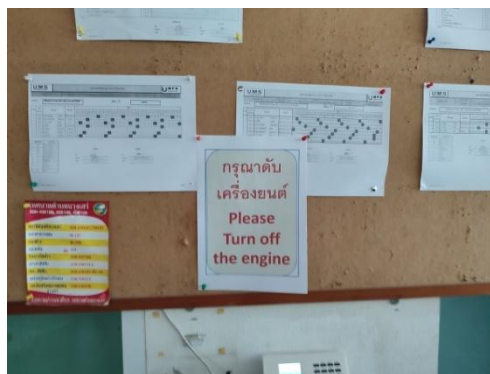
ภาพที่ 6-2 ป้ายดับเครื่องยนต์ในบริเวณที่จอดรถ

| เงื่อนไขตามมาตรการป้องกันและแก้ไขผลกระทบสิ่งแวดล้อม | ผลการปฏิบัติตามมาตรการ | ปัญหา อุปสรรค และข้อเสนอแนะ | เอกสารอ้างอิง |
|---|---|---|---|
| 2. ติดตั้งป้ายห้ามติดเครื่องยนต์ไว้ภายในบริเวณลานจอดรถให้สังเกตได้อย่างชัดเจนและทั่วถึง | ติดป้ายห้ามติดเครื่องยนต์ไว้บริเวณลานจอดรถไว้แล้ว | - | ภาพที่ 6-2 |

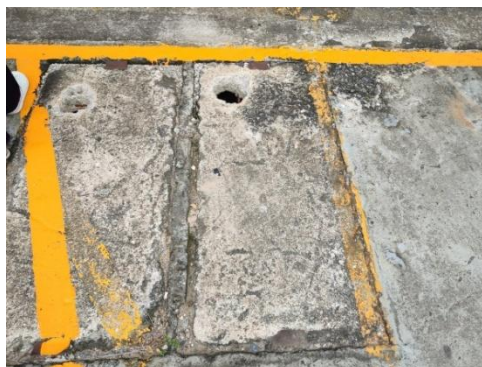
ภาพที่ 6-3 ฝาดังระบบบำบัดน้ำเสีย

| เงื่อนไขตามมาตรการป้องกันและแก้ไขผลกระทบสิ่งแวดล้อม | ผลการปฏิบัติตามมาตรการ | ปัญหา อุปสรรค และข้อเสนอแนะ | เอกสารอ้างอิง |
|---|---|---|---|
| <b>1.3 ทรัพยากรน้ำ</b><br>1. จัดให้มีระบบบำบัดน้ำเสีย โดยเลือกระบบบำบัดน้ำเสียสำเร็จรูป ชนิดเติมอากาศเลี้ยงตะกอนเวียนกลับ (Aeration activated sludge process , A/S) จำนวน 6 ชุด (1 ชุด/อาคาร) ออกแบบให้สามารถรองรับน้ำเสียได้ปริมาณ 140 ลบ.ม./วัน/ชุด โดยประสิทธิภาพของระบบบำบัดน้ำเสียเท่ากับร้อยละ 92 คิดค่าความสกปรกเฉลี่ย (BOD) ของน้ำเสียที่เข้าระบบบำบัดน้ำเสียเท่ากับ 250 มิลลิกรัม/ลิตร และมีค่า BOD ที่ออกจากระบบไม่เกิน 20 มิลลิกรัม/ลิตรและระบายออกสู่ภายนอกโครงการต่อไป | ติดตั้งระบบบำบัดน้ำเสียสำเร็จรูปไว้แต่ละอาคารสามารถบำบัดน้ำเสียค่า BOD ที่ได้ต่ำกว่า 20 มิลลิกรัม/ลิตร | - | ภาพที่ 2<br>ภาพที่ 6-3 |

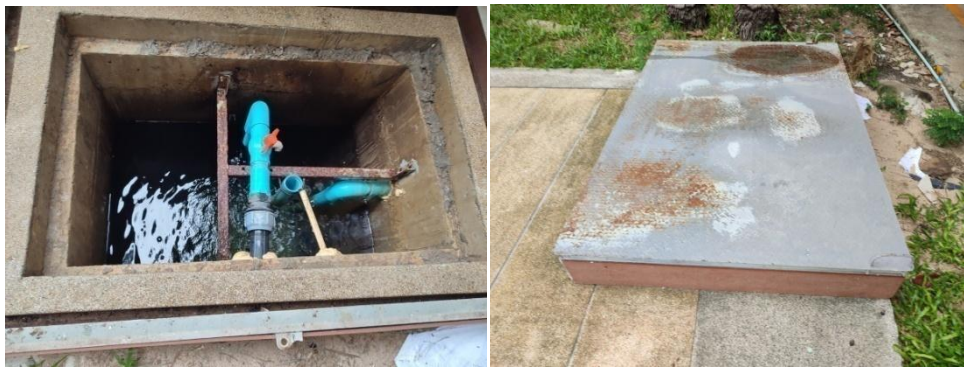
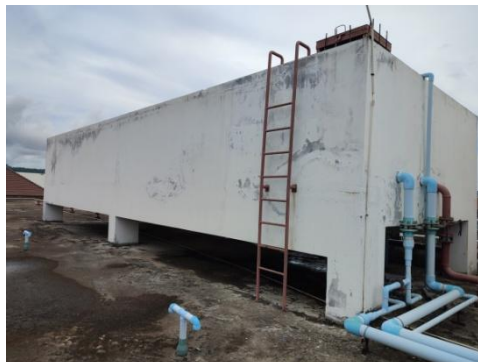
ภาพที่ 6-4 ถังสำรองน้ำใต้ดินและถังสำรองน้ำาดฟ้า

| เงื่อนไขตามมาตรการป้องกันและแก้ไขผลกระทบสิ่งแวดล้อม | ผลการปฏิบัติตามมาตรการ | ปัญหา อุปสรรค และข้อเสนอแนะ | เอกสารอ้างอิง |
|---|---|---|---|
| <b>3. คุณค่าการใช้ประโยชน์ของมนุษย์</b><br><b>3.1 การใช้น้ำ</b><br>1. จัดให้มีการสำรองน้ำใช้ ดังนี้<br>- ถังเก็บน้ำใต้ดิน 1 ถัง ขนาดความจุ 160 ลบ.ม./อาคาร ถังเก็บน้ำบนดาดฟ้าความจุ 60 ลบ.ม./อาคาร คิดเป็นปริมาณน้ำสำรองในอาคารเท่ากับ 220 ลบ.ม./อาคาร | มีถังสำรองน้ำใช้เป็นถังเก็บน้ำใต้ดินและถังเก็บน้ำชั้นดาดฟ้าไว้แล้วตามความจุที่กำหนดไว้สภาพถังไม่มีรอยร้าว รอยรั่ว | - | ภาพที่ 6-4 |
| 2. ตรวจสอบระบบจ่ายน้ำ และระบบเส้นท่อจ่ายน้ำให้อยู่ในสภาพดีอยู่เสมอ หากพบว่ามี การชำรุดให้รีบแก้ไขทันที | ท่อประปาอยู่ในสภาพดี ไม่มีการรั่วซึม | - | ภาพที่ 6-4 |

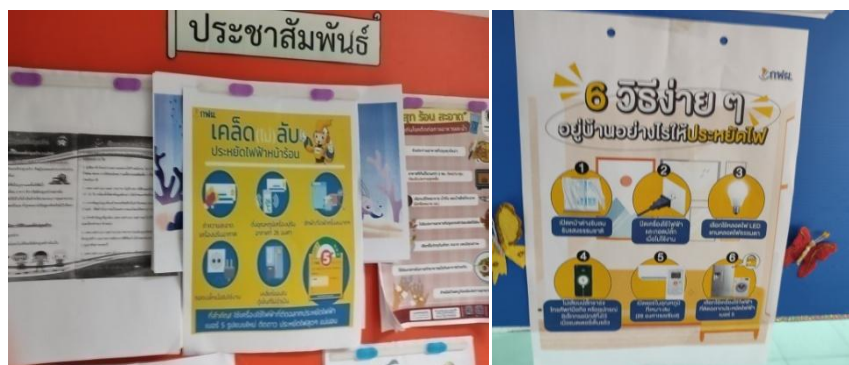
ภาพที่ 6-5 ป้ายรณรงค์ประหยัดไฟฟ้า

| เงื่อนไขตามมาตรการป้องกันและแก้ไขผลกระทบสิ่งแวดล้อม | ผลการปฏิบัติตามมาตรการ | ปัญหา อุปสรรค และข้อเสนอแนะ | เอกสารอ้างอิง |
|---|---|---|---|
| 2. รณรงค์ให้ผู้อาศัยใช้ไฟฟ้าอย่างประหยัด เช่น ปิดเครื่องใช้ไฟฟ้าเมื่อไม่มีการใช้งาน และถอดปลั๊กออก | รณรงค์ด้วยการติดป้ายประชาสัมพันธ์ในการประหยัดไฟฟ้า ใช้เครื่องใช้ไฟฟ้าเบอร์ 5 | - | ภาพที่ 6-5 |

| เงื่อนไขตามมาตรการป้องกันและแก้ไขผลกระทบสิ่งแวดล้อม | ผลการปฏิบัติตามมาตรการ | ปัญหา อุปสรรค และข้อเสนอแนะ | เอกสารอ้างอิง |
|---|---|---|---|
| 6. ประชาสัมพันธ์ให้ผู้อาศัยควรปรับระดับอุณหภูมิภายในห้องพักให้พอประมาณ 25-26 องศาเซลเซียส | ติดป้ายรณรงค์วิธีง่าย ๆ อยู่บ้านอย่างไรให้ประหยัดไฟ ได้แก่ การเปิดหน้าต่าง ถอดปลั๊ก หลอด LED เปิดแอร์ 25-26 องศาเซลเซียส ไม่ชาร์ตแบตเตอรี่ค้างไว้ ถอดปลั๊กเมื่อเต็มแล้ว และใช้อุปกรณ์ที่มีฉลากเบอร์ 5 | - | ภาพที่ 6-5 |

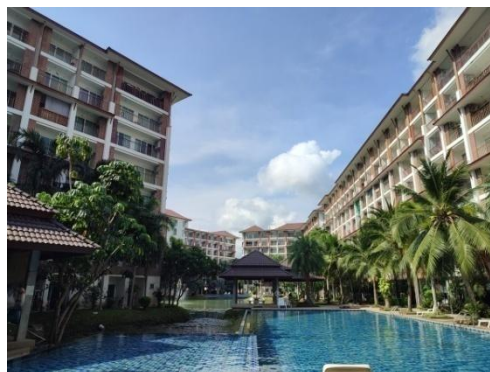
ภาพที่ 6-6 สภาพอาคารในปัจจุบัน โครงสร้างอาคารแข็งแรงไม่แตกร้าว

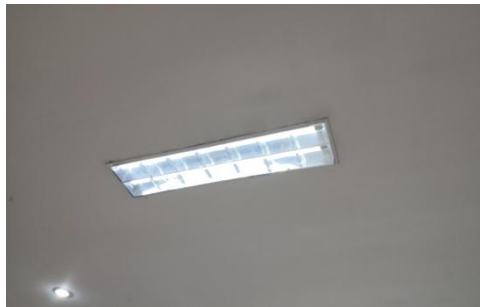
ภาพที่ 6-7 ใช้หลอดประหยัดไฟ แบบ LED

| เงื่อนไขตามมาตรการป้องกันและแก้ไขผลกระทบสิ่งแวดล้อม | ผลการปฏิบัติตามมาตรการ | ปัญหา อุปสรรค และข้อเสนอแนะ | เอกสารอ้างอิง |
|---|---|---|---|
| 9. เลือกใช้บัลลาสต์อิเล็กทรอนิกส์ซึ่งประหยัดไฟได้ 10 วัตต์/หลอด ประหยัดพลังงานได้ ร้อยละ 30 เมื่อเทียบกับบัลลาสต์ชนิดแกนเหล็กธรรมดา | เป็นหลอดประหยัดไฟรุ่นใหม่ไม่ใช้บัลลาสต์ เป็นหลอดไฟ LED ทั้งหมด | - | ภาพที่ 6-7 |

| เงื่อนไขตามมาตรการป้องกันและแก้ไขผลกระทบสิ่งแวดล้อม | ผลการปฏิบัติตามมาตรการ | ปัญหา อุปสรรค และข้อเสนอแนะ | เอกสารอ้างอิง |
|---|---|---|---|
| 10. เลือกใช้หลอดแสงสว่างที่เหมาะสม | ใช้หลอดไฟแบบ LED | - | ภาพที่ 6-7 |

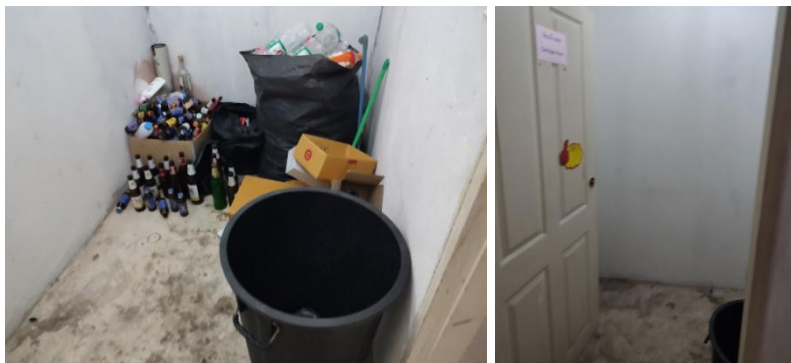
ภาพที่ 6-8 ห้องพักมูลฝอยประจำชั้น

| เงื่อนไขตามมาตรการป้องกันและแก้ไขผลกระทบสิ่งแวดล้อม | ผลการปฏิบัติตามมาตรการ | ปัญหา อุปสรรค และข้อเสนอแนะ | เอกสารอ้างอิง |
|---|---|---|---|
| 1. จัดให้แต่ละอาคารมีห้องเก็บมูลฝอยในแต่ละชั้นและภายในห้องเก็บมูลฝอยติดตั้งภาชนะรองรับมูลฝอย ซึ่งเลือกใช้ภาชนะรองรับมูลฝอย ชนิดถังความจุ 100 ลิตร จำนวน 5 ถัง รองรับมูลฝอยเปียก 2 ถัง มูลฝอยแห้ง 2 ถัง และมูลฝอยอันตราย ที่เกิดขึ้นในแต่ละชั้น โดยภายในถังบรรจุถุงดำ เพื่อถ่ายต่อการจัดเก็บ เก็บขน แล้วเคลื่อนย้าย | มีห้องพักมูลฝอยประจำชั้นไว้แล้ว | - | ภาพที่ 6-8 |

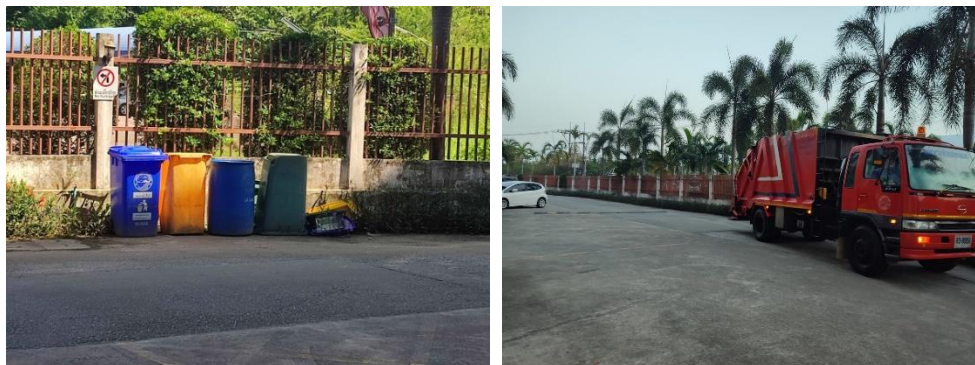
ภาพที่ 6-9 รถจัดเก็บมูลฝอยของเทศบาลบางเสร่เข้ามาจัดเก็บภายในโครงการ

| เงื่อนไขตามมาตรการป้องกันและแก้ไขผลกระทบสิ่งแวดล้อม | ผลการปฏิบัติตามมาตรการ | ปัญหา อุปสรรค และข้อเสนอแนะ | เอกสารอ้างอิง |
|---|---|---|---|
| 2. ตรวจสอบไม่ให้มีมูลฝอยตกค้างในโครงการ หากมีมูลฝอยตกค้างในโครงการต้องแจ้งให้กองสาธารณสุขและสิ่งแวดล้อมเทศบาลบางเสร่ เข้ามาเก็บขนเพื่อนำไปกำจัดต่อไป | ไม่มีมูลฝอยตกค้าง และเทศบาลบางเสร่เข้ามาดำเนินการเก็บขนไปกำจัดสม่ำเสมอ | - | ภาพที่ 6-9 |

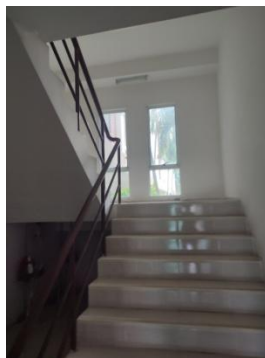
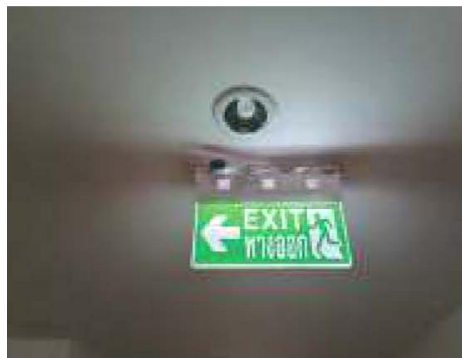
ภาพที่ 6-29 บันไดหนีไฟไม่มีสิ่งกีดขวาง และป้ายบอกทางหนีไฟ
