### ตารางที่ 3 เปรียบเทียบมาตรการป้องกันและแก้ไขผลกระทบสิ่งแวดล้อมที่กำหนดไว้ในรายงานการวิเคราะห์ผลกระทบสิ่งแวดล้อม โครงการเอดี บางเสร่ เลค แอนด์ รีสอร์ทตั้งอยู่ที่ เลขที่ 100 หมู่ 2 ตำบลบางเสร่ อำเภอสัตหีบ จังหวัดชลบุรีระยะเปิดดำเนินการ

รายงานผลการปฏิบัติตามมาตรการป้องกันแก้ไขผลกระทบสิ่งแวดล้อม และมาตรการติดตามตรวจสอบคุณภาพสิ่งแวดล้อม  
โครงการเอดี บางเสร่ เลค แอนด์ รีสอร์ท ตั้งอยู่ที่เลขที่ 100 ม.2 ต.บางเสร่ อ.สัตหีบ จ.ชลบุรี

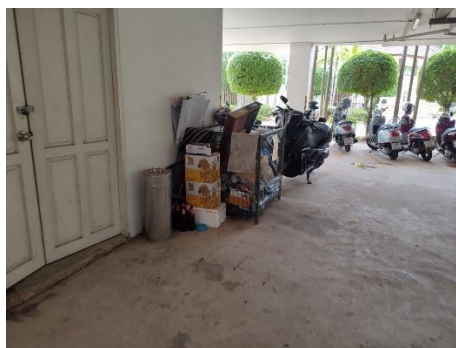
ภาพที่ 6-10 กระบะสำหรับรวบรวมมูลฝอยนำกลับไปขายเพื่อ รีไซเคิล

| เงื่อนไขตามมาตรการป้องกันและแก้ไขผลกระทบสิ่งแวดล้อม | ผลการปฏิบัติตามมาตรการ | ปัญหา อุปสรรค และข้อเสนอแนะ | เอกสารอ้างอิง |
|---|---|---|---|
| 7. กำหนดให้มีมาตรการในการลดปริมาณมูลฝอยทั่วไป และมูลฝอยอันตราย โดยใช้มาตรการ ลด ละ เลิก และรณรงค์ให้ผู้พักอาศัยมีจิตสำนึกในการลดมูลฝอยทั่วไป และมูลฝอยอันตราย | มีมาตรการลดมูลฝอย โดยมีกระป๋องสำหรับให้ผู้พักอาศัยใส่มูลฝอยที่จะนำไปขายเป็นขยะรีไซเคิลไว้แล้ว | - | ภาพที่ 6-10 |

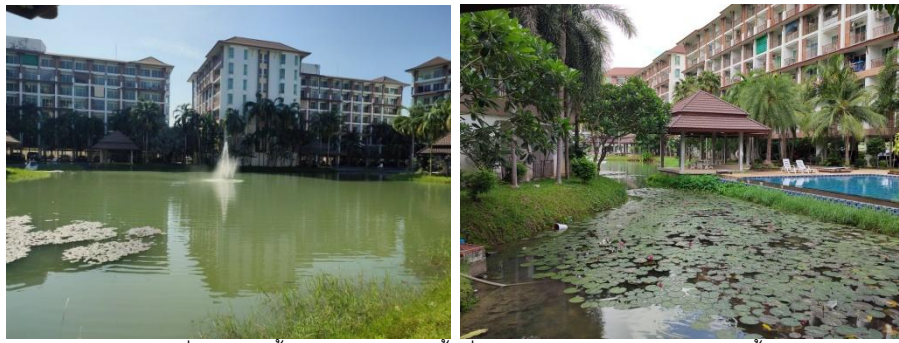
ภาพที่ 6-11 บึงน้ำขนาดใหญ่กลางพื้นที่โครงการปัจจุบันใช้เป็นบ่อนกวนน้ำ

| เงื่อนไขตามมาตรการป้องกันและแก้ไขผลกระทบสิ่งแวดล้อม | ผลการปฏิบัติตามมาตรการ | ปัญหา อุปสรรค และข้อเสนอแนะ | เอกสารอ้างอิง |
|---|---|---|---|
| <b>3.6 การระบายน้ำและการป้องกันน้ำท่วม</b><br>1. จัดให้มีการควบคุมการระบายน้ำฝนของโครงการ โดยการจัดเตรียมท่อที่มีเส้นผ่านศูนย์กลางขนาดใหญ่ เท่ากับ 0.4 0.5 และ 0.6 เมตรซึ่งใหญ่กว่าขนาดของท่อที่ระบายน้ำฝน ปกติเส้นผ่านศูนย์กลางเท่ากับ 0.4 เมตร เพื่อทำการหน่วงปริมาณน้ำฝนไว้ในท่อ โดยปริมาตรเพียงพอกับปริมาณน้ำฝนที่ต้องการกักเก็บในขณะฝนกำลังตก โดยการควบคุมอัตราการไหลของการระบายน้ำฝนด้วยท่อที่มีเส้นผ่านศูนย์กลาง 0.25 เมตร โดยมีอัตราการไหลเท่ากับ 0.095644 ลบ.ม./วินาที ซึ่งน้อยกว่า อัตราการไหลของน้ำฝนก่อนการพัฒนา 0.1805 ลบ.ม./วินาที ทำให้เกิดการหน่วงน้ำในท่อภายในโครงการ ได้ถึง 354.10 ลบ.ม. จึงเป็นการป้องกันมิให้น้ำฝนที่รับออกมากเกินจนเกิดผลกระทบต่อพื้นที่ข้างเคียง | ควบคุมการระบายน้ำในโครงการโดยการจัดเตรียมท่อระบายน้ำฝนและบ่อนักหน่วงน้ำขนาดใหญ่ซึ่งใช้รับรองรับน้ำฝนและหากมีฝนตกหนักจะระบายออกโดยผ่านบ่อพักน้ำและท่อระบายน้ำออกสู่ท่อระบายน้ำภายนอกโครงการ | - | ภาพที่ 6-11 |

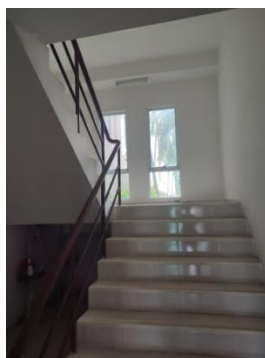
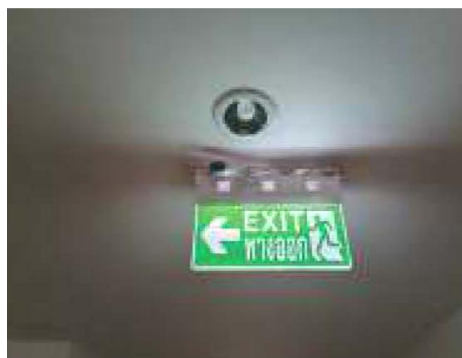
ภาพที่ 6-29 บันไดหนีไฟไม่มีสิ่งกีดขวาง และป้ายบอกทางหนีไฟ
