รายงานผลการปฏิบัติตามมาตรการป้องกันและแก้ไข  
ผลกระทบสิ่งแวดล้อมและมาตรการติดตามตรวจสอบคุณภาพสิ่งแวดล้อม  
ระยะดำเนินการ ระหว่างเดือน มกราคม - มิถุนายน 2569

โครงการ ซูการ์ มาร์รีนา รีสอร์ท อาร์ต กระรนบีช (ส่วนขยาย)  
ตั้งอยู่เลขที่ 542/1 ถนนปฎัก ตำบลกระรน อำเภอเมืองภูเก็ต จังหวัดภูเก็ต

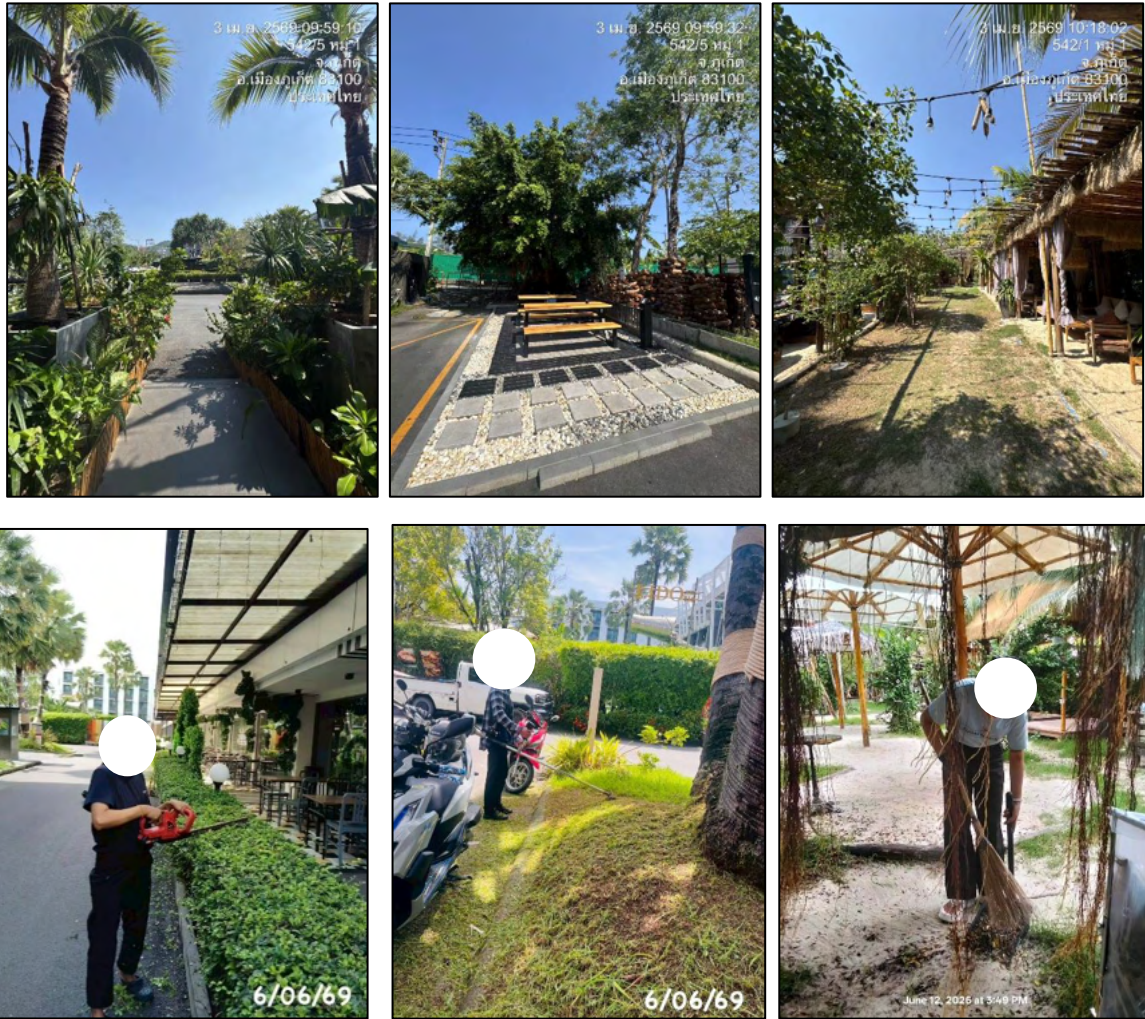
รูปภาพที่ 2.1 พื้นที่สีเขียวและงานสวน

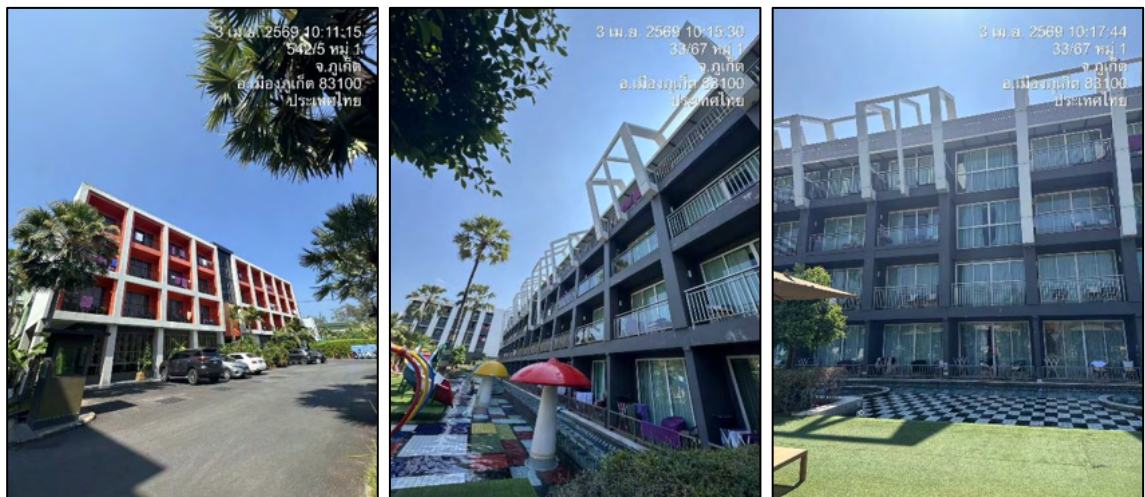
รูปภาพที่ 2.2 รูปแบบอาคาร

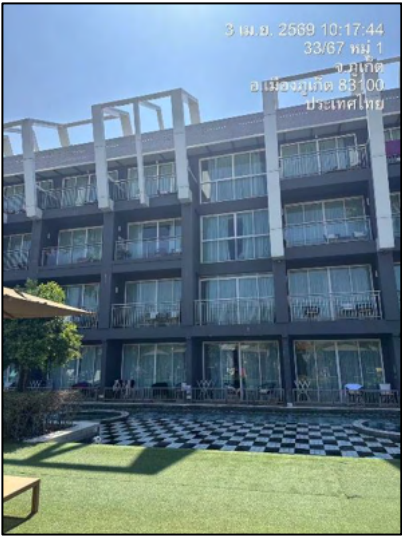
รูปภาพที่ 2.3 ระเบียงห้องพัก

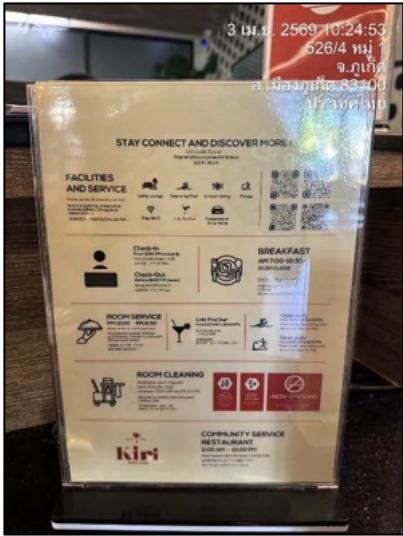
รูปภาพที่ 2.4 กฎระเบียบการเข้าพัก

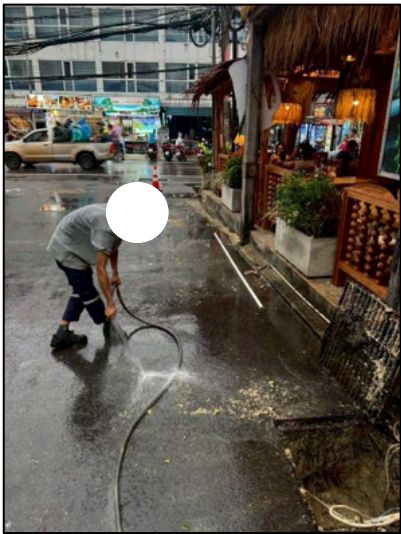
รูปภาพที่ 2.6 การล้างทำความสะอาดถนน

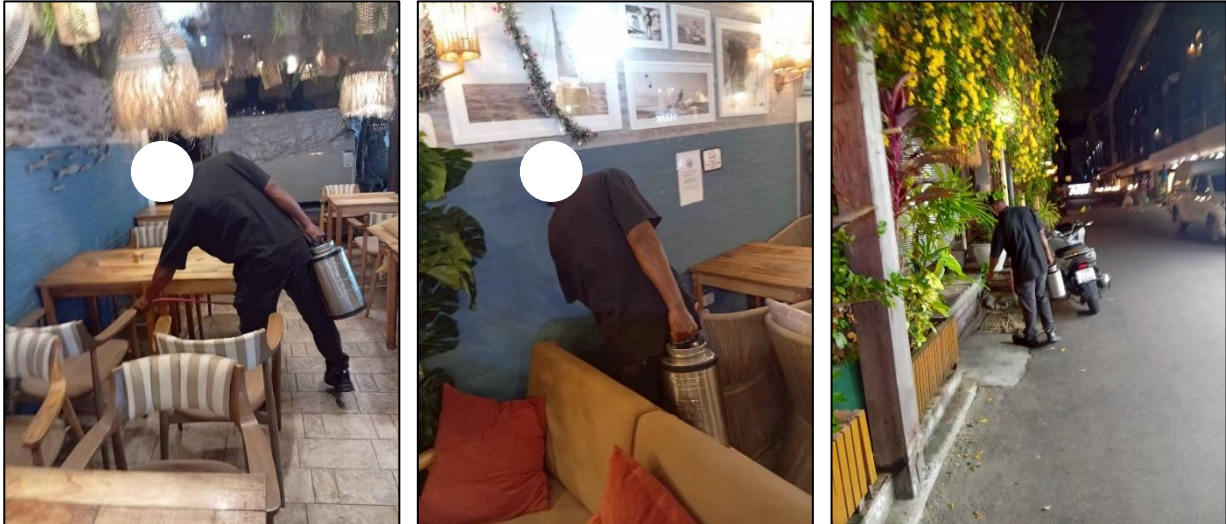
รูปภาพที่ 2.7 การฉีดพ่นแมลง

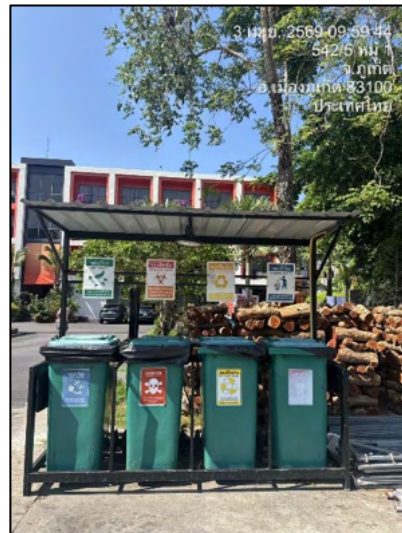
รูปภาพที่ 2.9 ถังขยะแยกประเภท

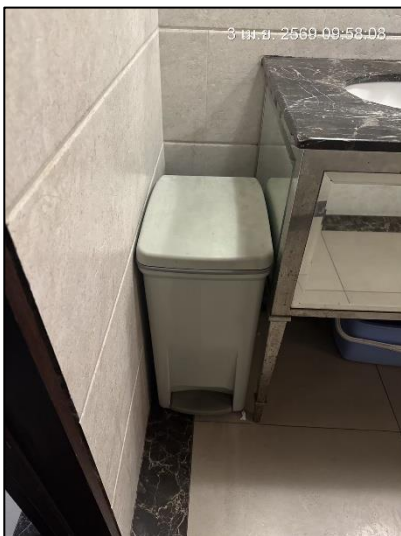
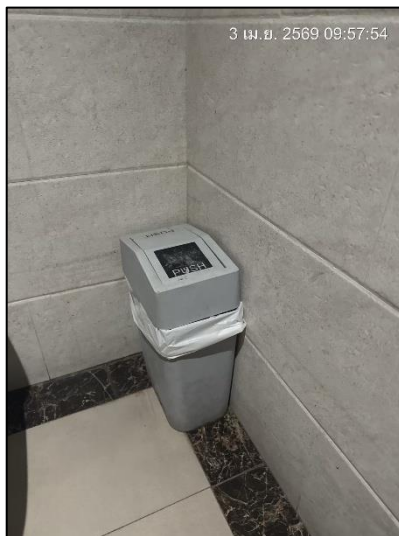
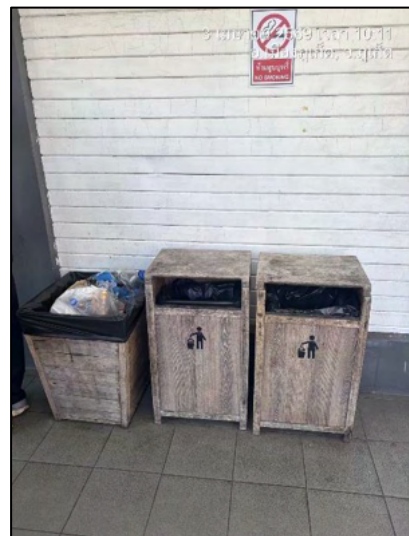
รูปภาพที่ 2.10 ถังขยะภายในโครงการ

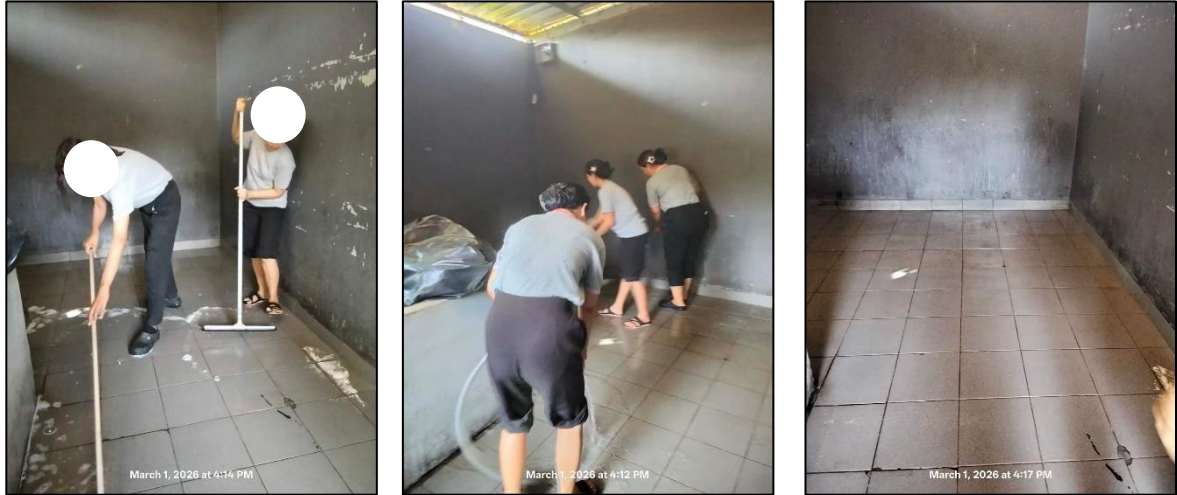
รูปภาพที่ 2.11 การทำความสะอาดถังขยะและจุดพักมูลฝอยรวม

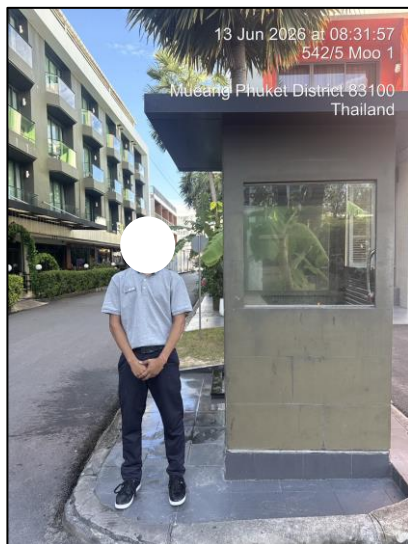
รูปภาพที่ 2.12 เจ้าหน้าที่รักษาความปลอดภัย

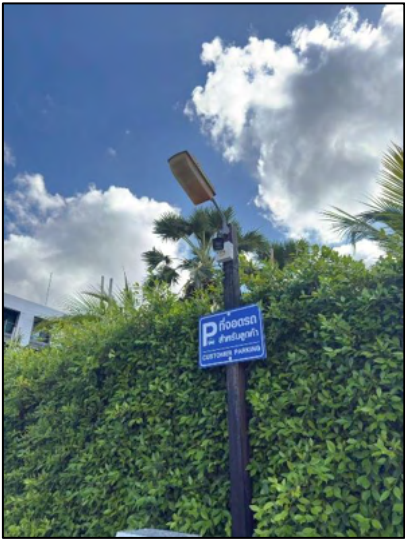
รูปภาพที่ 2.15 ไฟฟ้าส่องสว่าง บริเวณทางเข้า-ออก

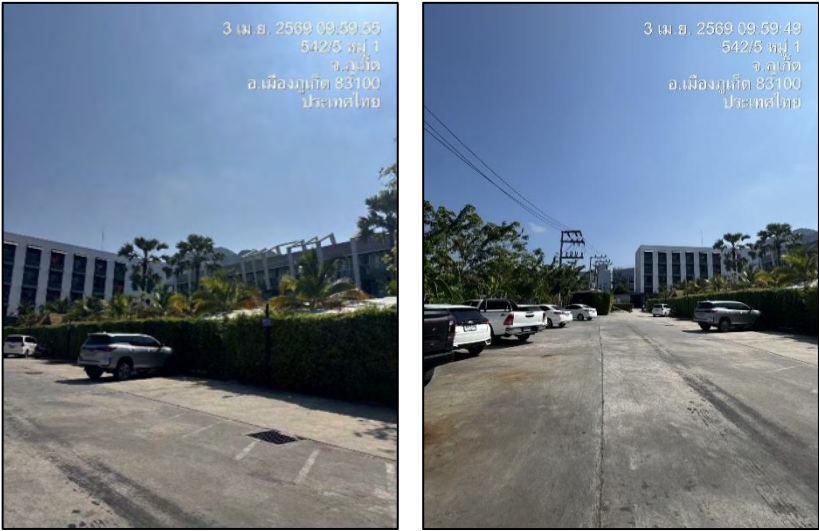
รูปภาพที่ 2.16 พื้นที่จอดรถ

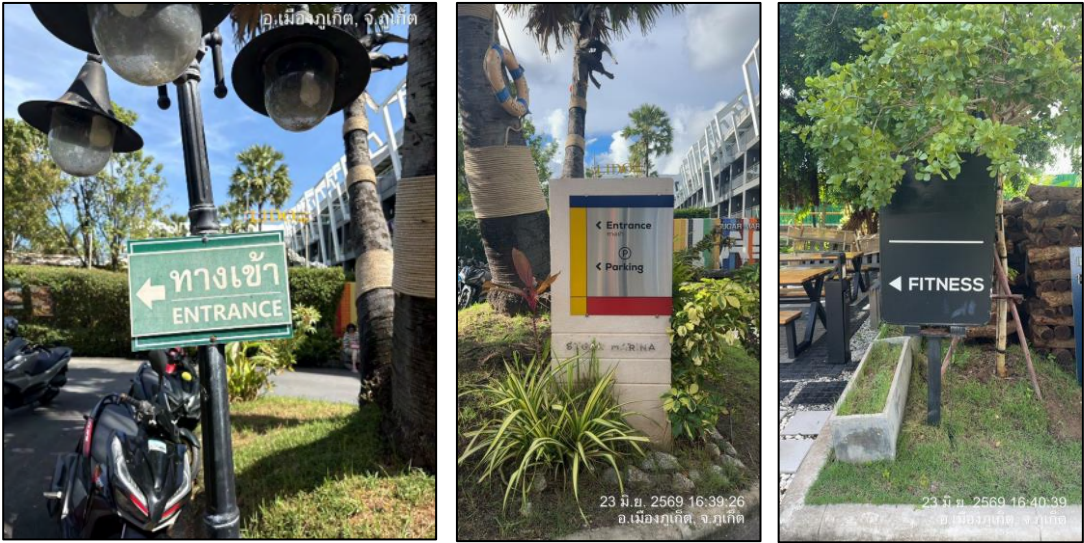
รูปภาพที่ 2.17 สัญลักษณ์จราจร

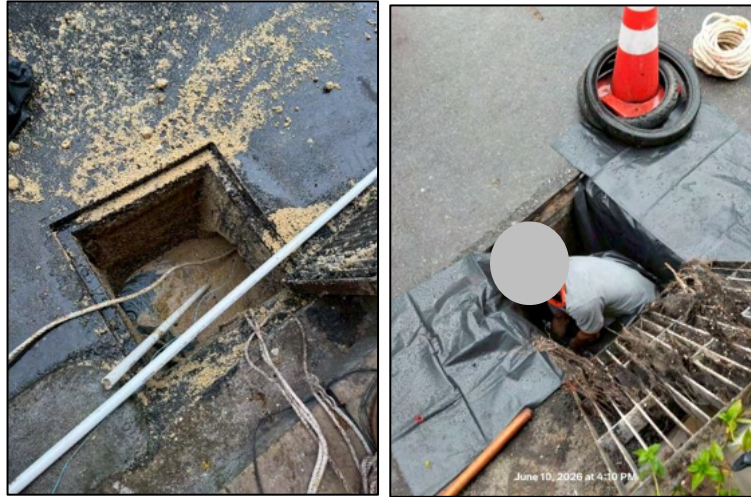
รูปภาพที่ 2.18 การขุดลอกรางระบายน้ำ

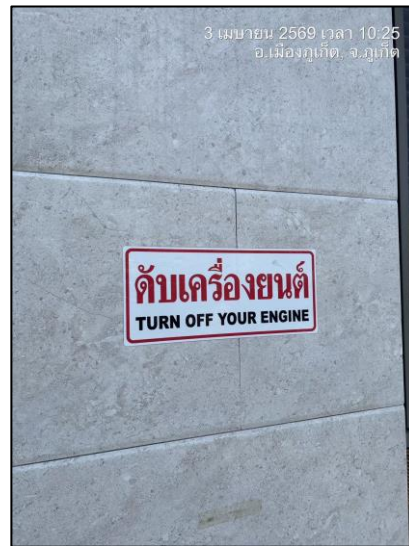
รูปภาพที่ 2.20 ป้ายดับเครื่องยนต์

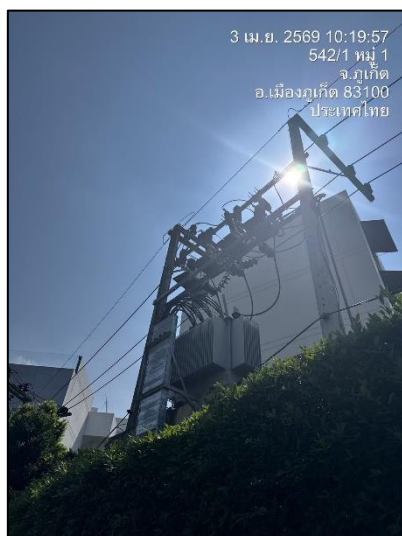
รูปภาพที่ 2.26 หม้อแปลงไฟฟ้า

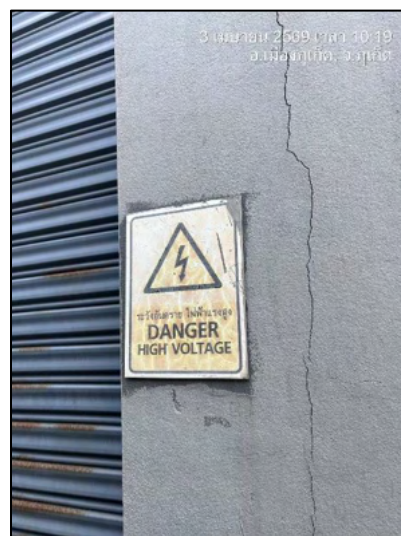
รูปภาพที่ 2.27 ป้ายเตือนไฟฟ้าแรงสูง

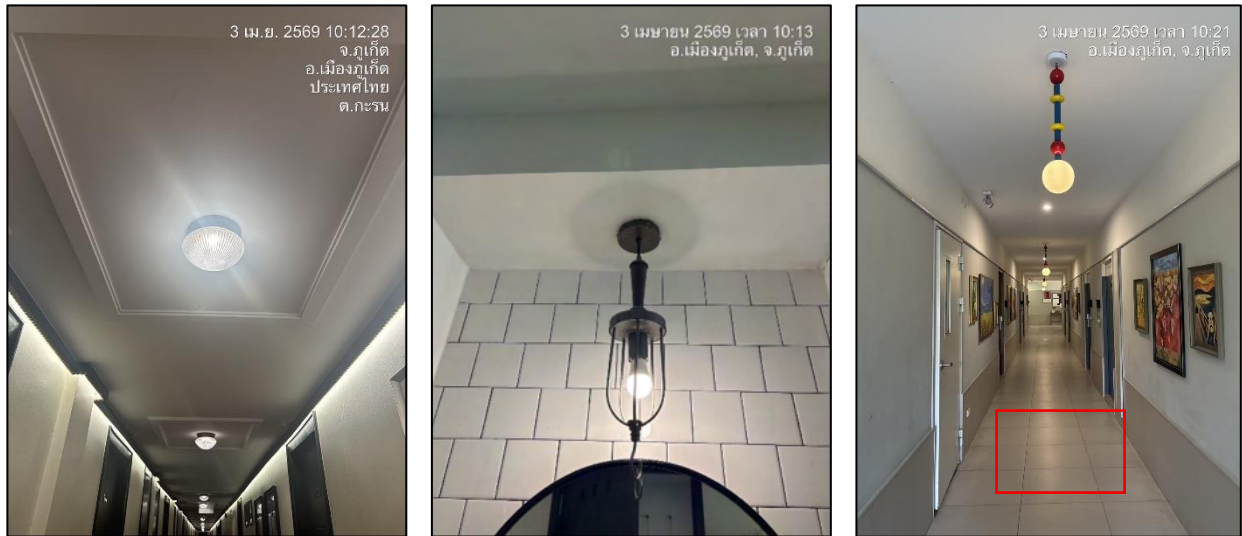
รูปภาพที่ 2.28 หลอดไฟ LED

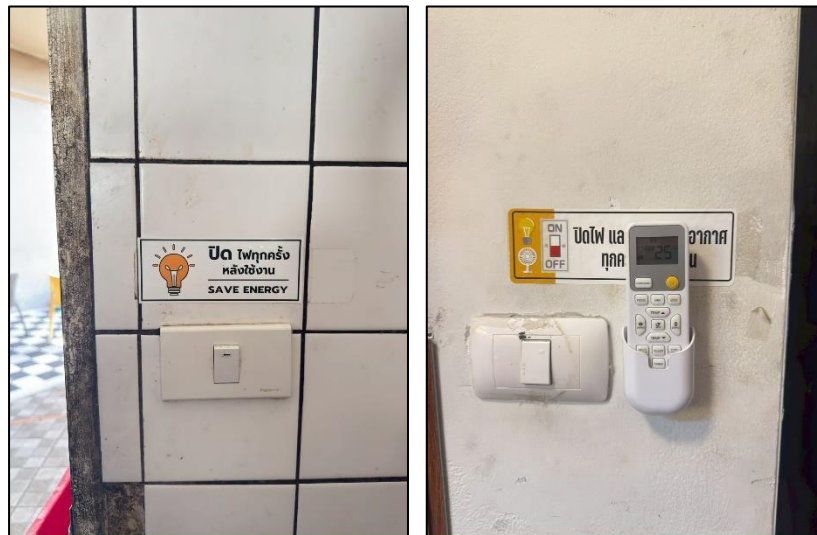
รูปภาพที่ 2.29 ป้ายรณรงค์ประหยัดน้ำ/ไฟ

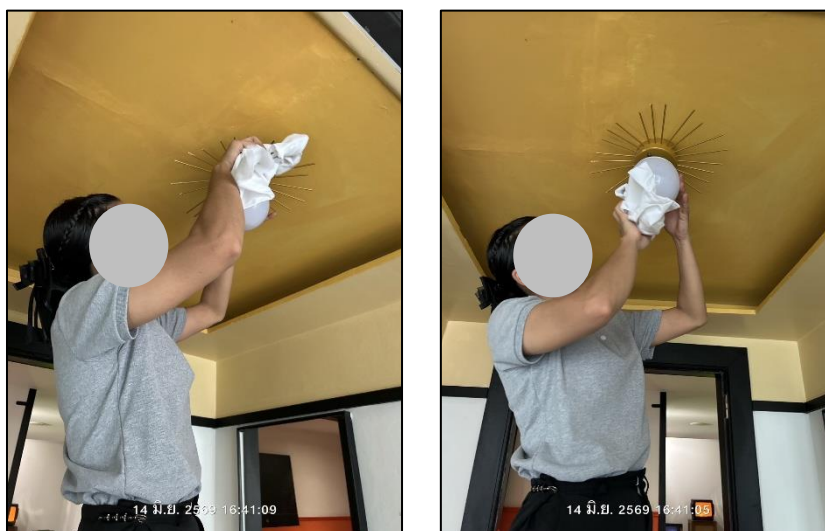
รูปภาพที่ 2.30 การทำความสะอาดหลอดไฟ

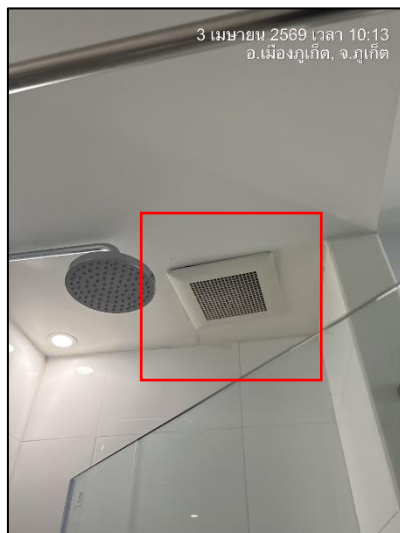
รูปภาพที่ 2.31 การระบายอากาศภายในโครงการ

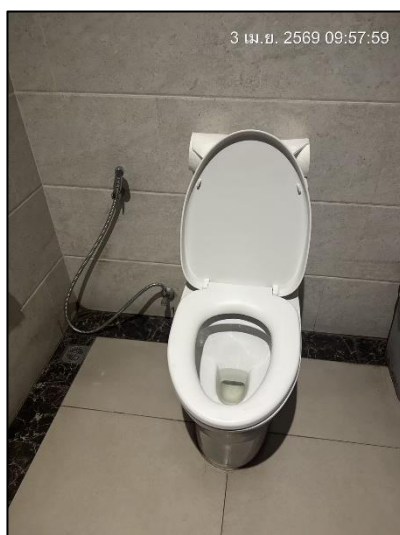
รูปภาพที่ 2.32 สุขภัณฑ์ประหยัdnน้ำ

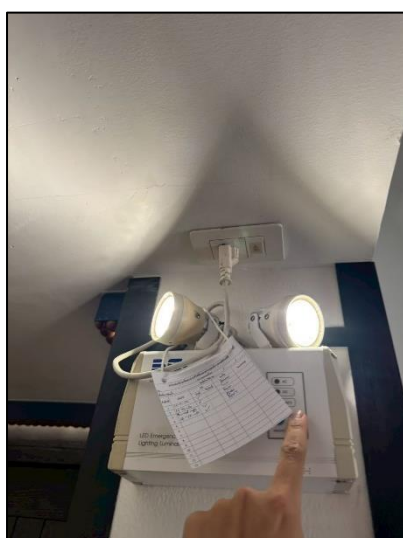
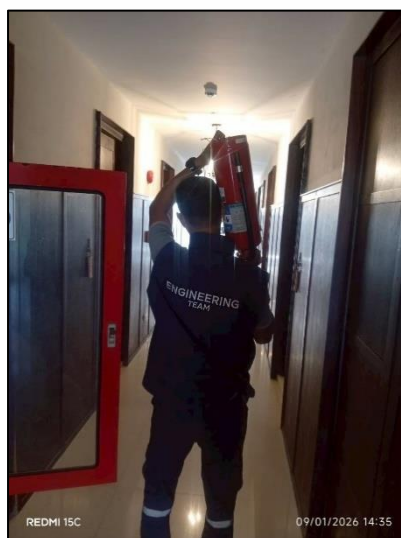
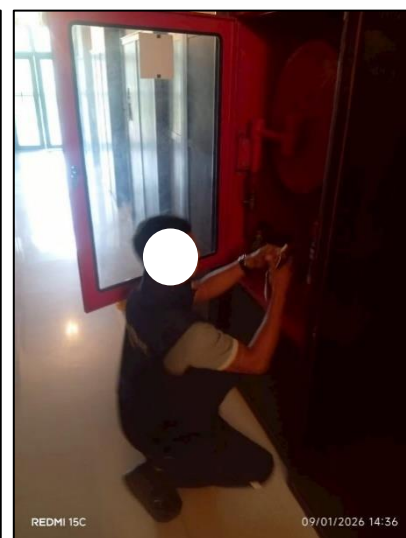
รูปภาพที่ 2.33 การตรวจสอบระบบป้องกันและเตือนอัคคีภัย

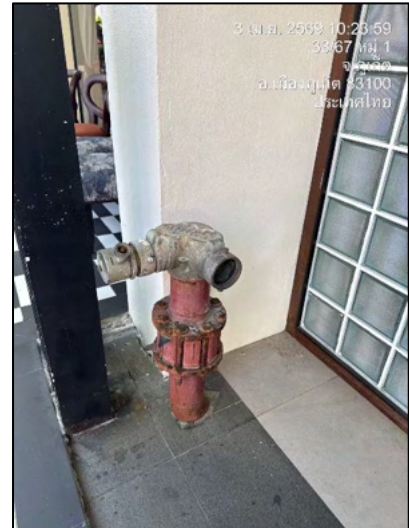
หัวรับน้ำดับเพลิง

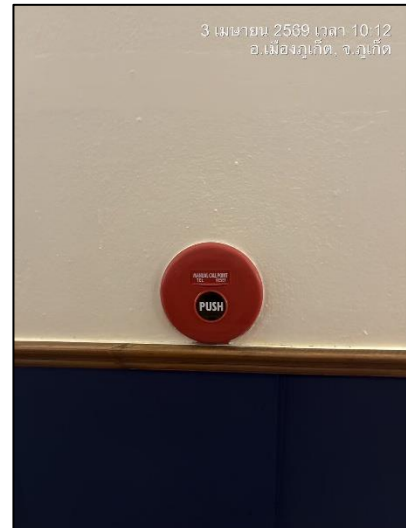
สัญญาณเตือนภัย

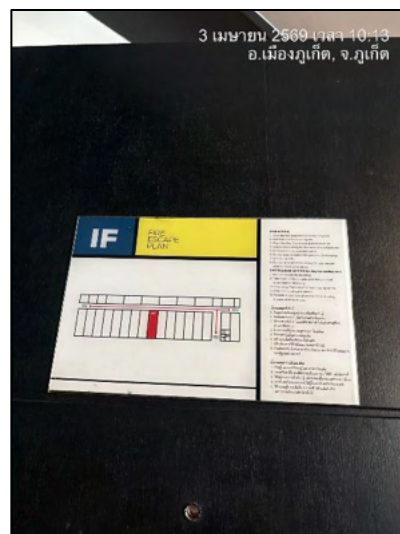
รูปภาพที่ 2.36 ผังเส้นทางอพยพหนีภัย

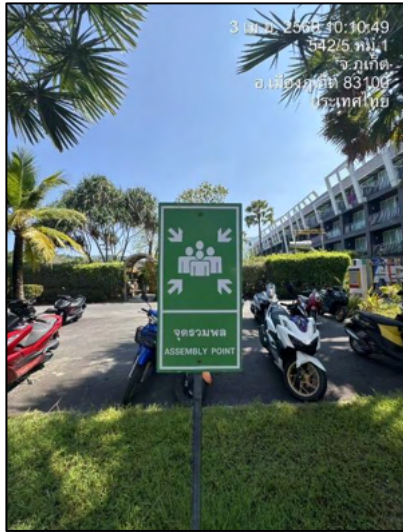
รูปภาพที่ 2.37 จุดรวมพล

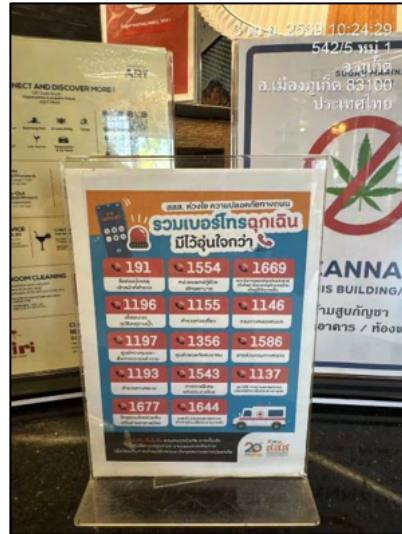
รูปภาพที่ 2.38 เบอร์โทรศัพท์ฉุกเฉิน

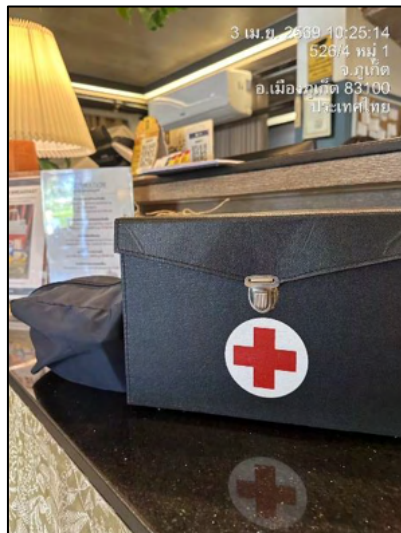
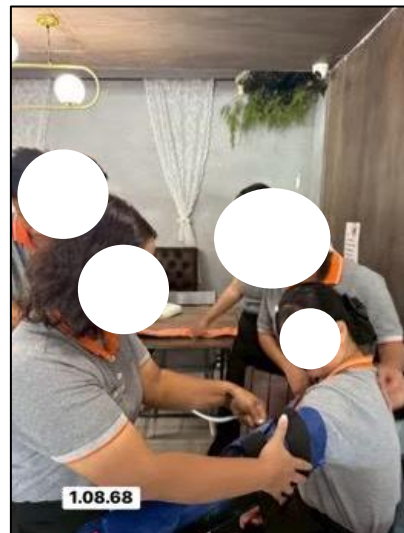
รูปภาพที่ 2.39 อุปกรณ์ปฐมพยาบาลเบื้องต้นและการฝึกอบรมการปฐมพยาบาล

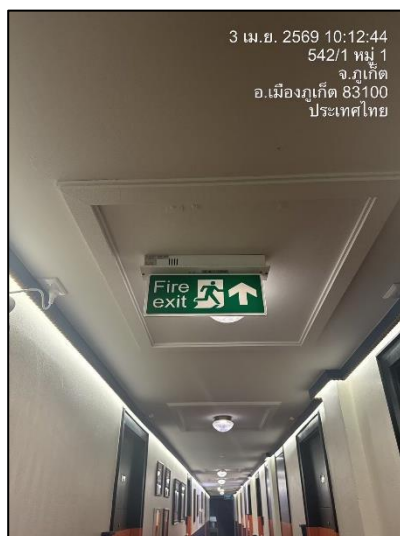
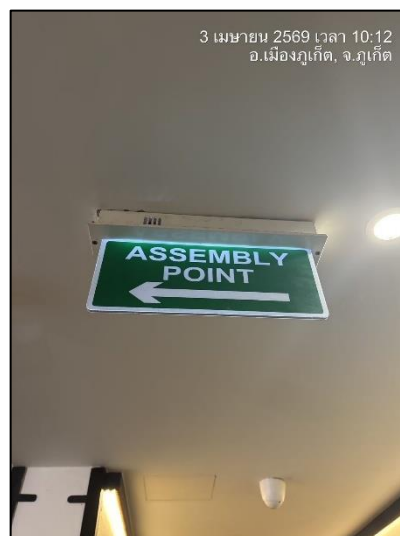
รูปภาพที่ 2.40 ป้ายทางออกฉุกเฉิน

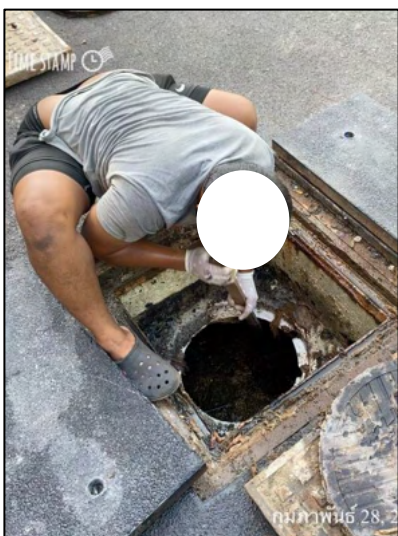
รูปภาพที่ 2.44 การตัดไขมัน

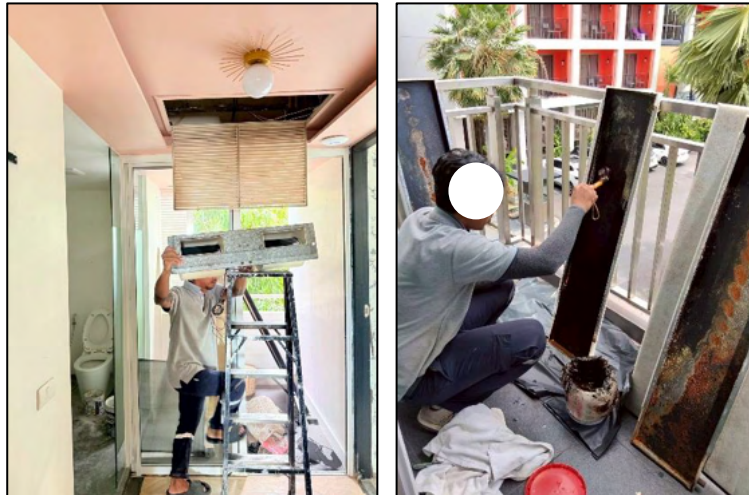
รูปภาพที่ 2.46 การล้างเครื่องปรับอากาศ

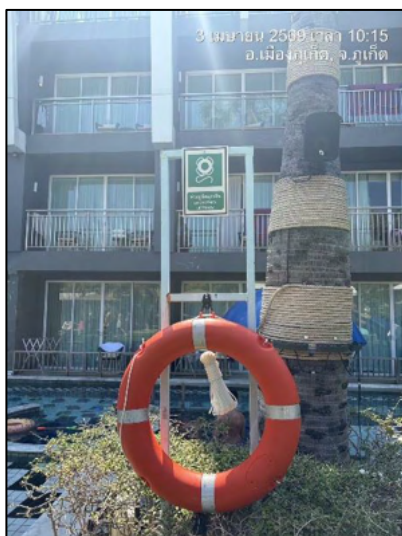
รูปภาพที่ 2.48 อุปกรณ์ช่วยชีวิต

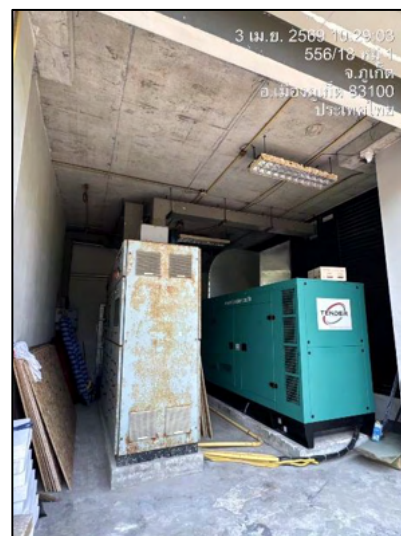
รูปภาพที่ 2.49 เครื่องกำเนิดไฟฟ้าสำรอง

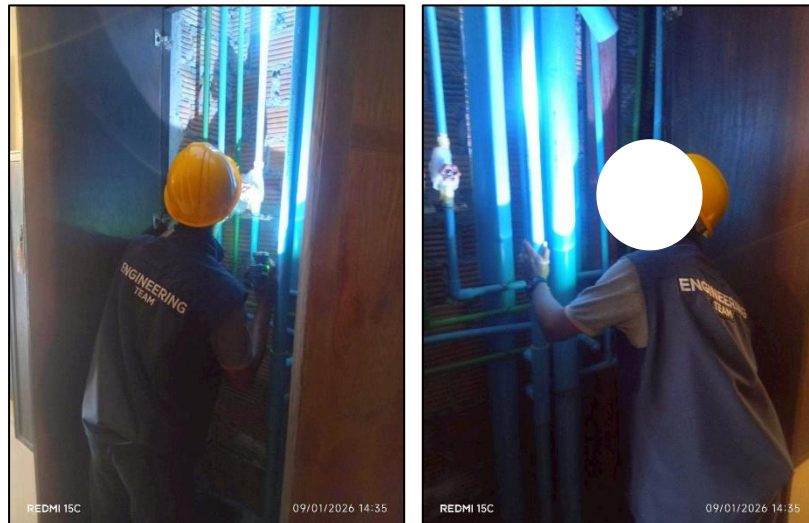
รูปภาพที่ 2.50 การตรวจสอบเส้นท่อประปา

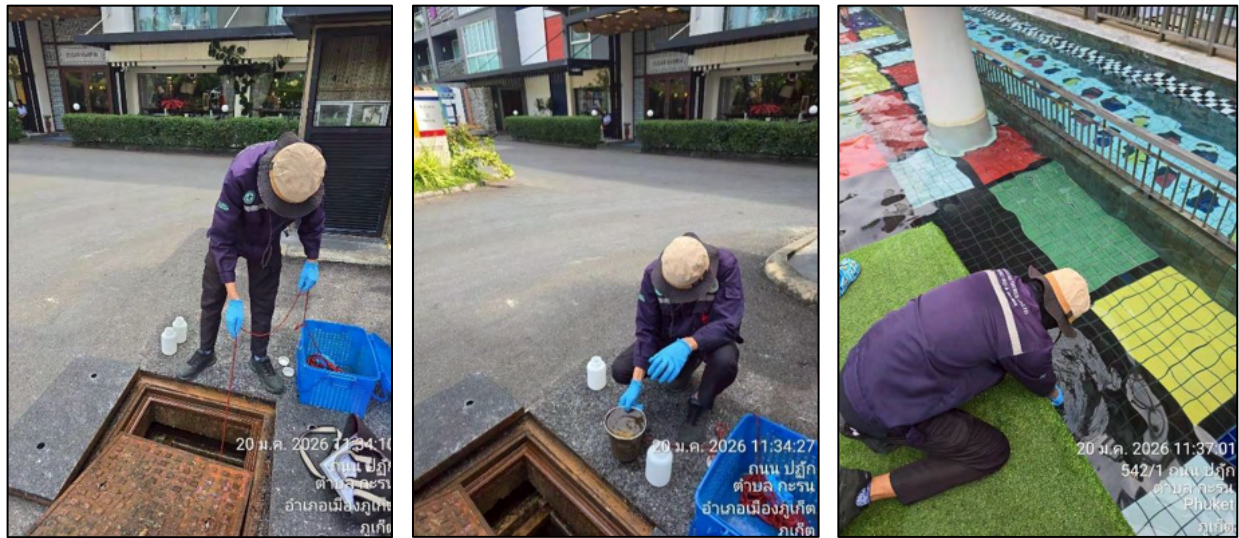
รูปภาพที่ 3.1 การเก็บตัวอย่างน้ำผ่านการบำบัด
