ผลการปฏิบัติตามมาตรการป้องกัน แก้ไข และลดผลกระทบสิ่งแวดล้อม

### ผลการดำเนินการตามมาตรการลดผลกระทบสิ่งแวดล้อม

โครงการ โรงแรม ฟิชเชอร์แมน ฮาร์เบอร์ เออร์เบิร์น รีสอร์ท ตั้งอยู่ที่ 2/21 ถนนสิริราชย์ ตำบลป่าตอง อำเภอกะทู้ จังหวัดภูเก็ต 83150 ได้ดำเนินการจัดทำรายงานการปฏิบัติตามมาตรการลดผลกระทบและติดตามตรวจสอบคุณภาพสิ่งแวดล้อม ตามเงื่อนไขของมาตรการป้องกันและแก้ไขผลกระทบสิ่งแวดล้อมและมาตรการติดตามตรวจสอบคุณภาพสิ่งแวดล้อม โดยโครงการได้รับการอนุมัติจากสำนักงานนโยบายและแผนทรัพยากรธรรมชาติและสิ่งแวดล้อม ตามหนังสือแจ้งผลการพิจารณาเห็นชอบรายงานเลขที่ ทส. 1009.5/724 ลงวันที่ 20 มกราคม 2554 ซึ่งครอบคลุมปัจจัยทางสิ่งแวดล้อมที่สำคัญ คือ

**ตารางที่ 2.1**    **สรุปผลการดำเนินการตามมาตรการลดผลกระทบสิ่งแวดล้อม โครงการ โรงแรม ฟิชเชอร์แมน ฮาร์เบอร์ เออร์เบิร์น รีสอร์ท**  
**ประจำเดือนมกราคม – มิถุนายน 2569**

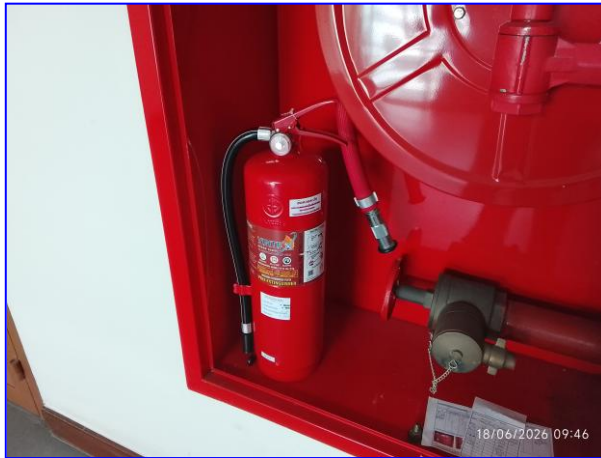
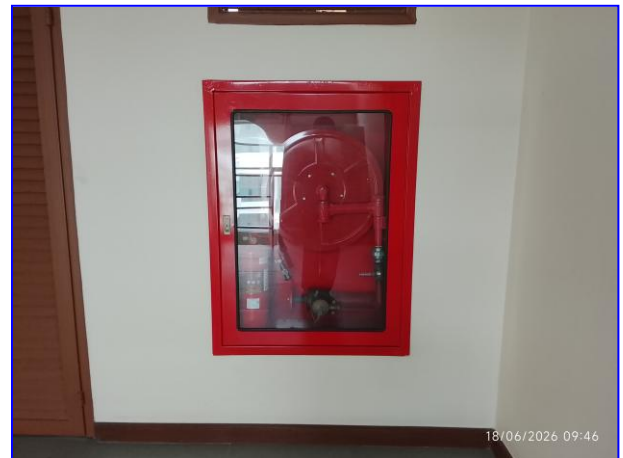
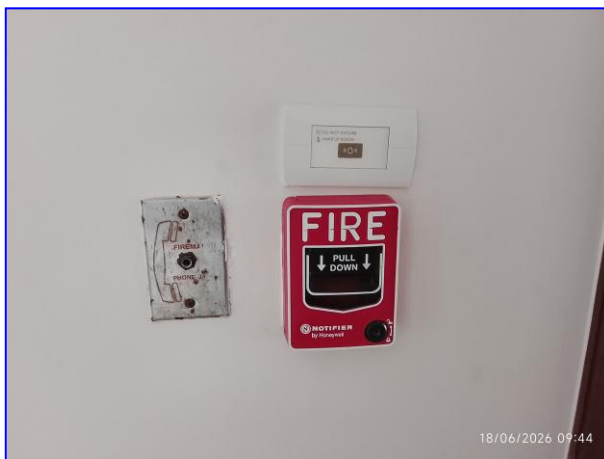
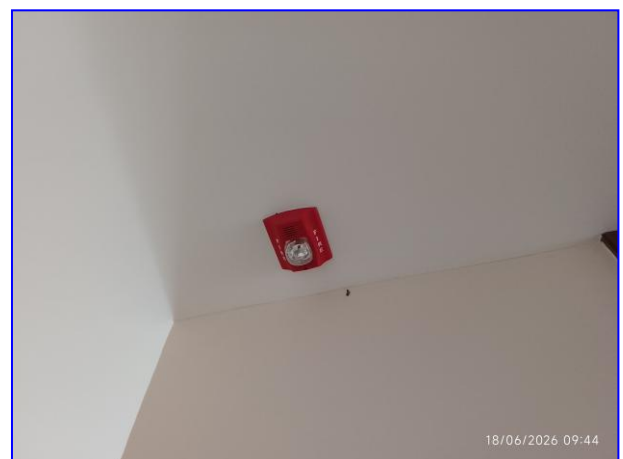
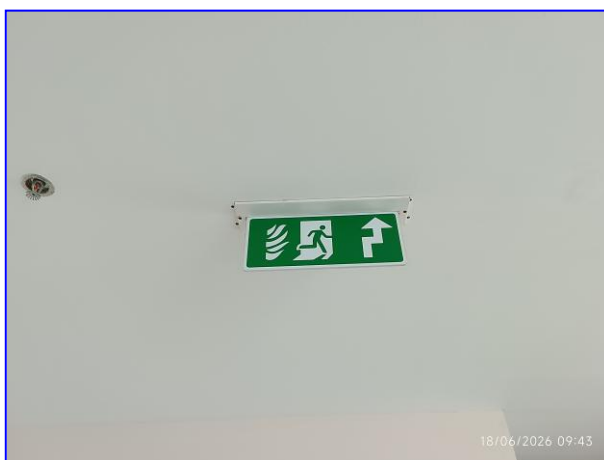
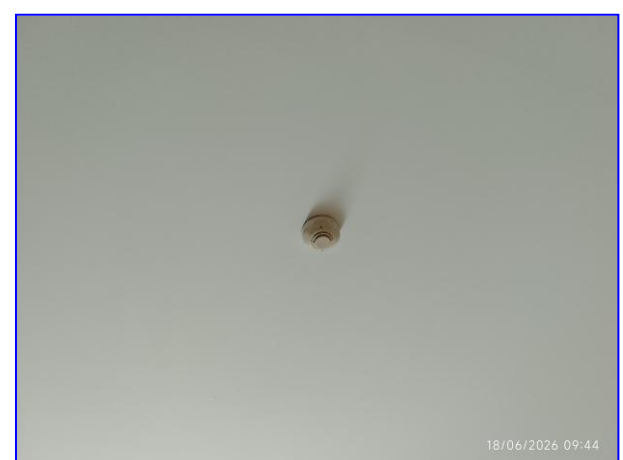
รูปที่ 2.1 ระบบป้องกันอัคคีภัยภายในอาคาร

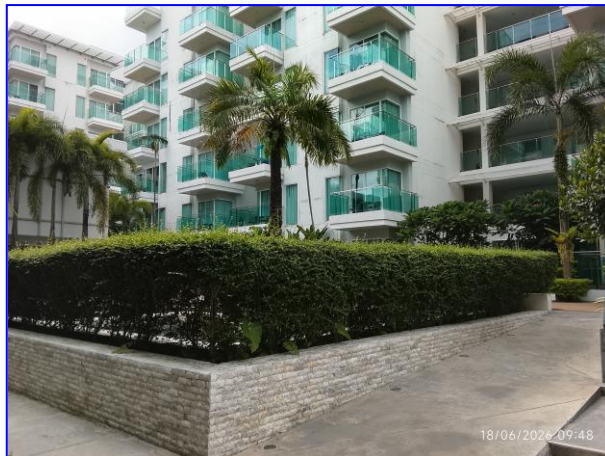
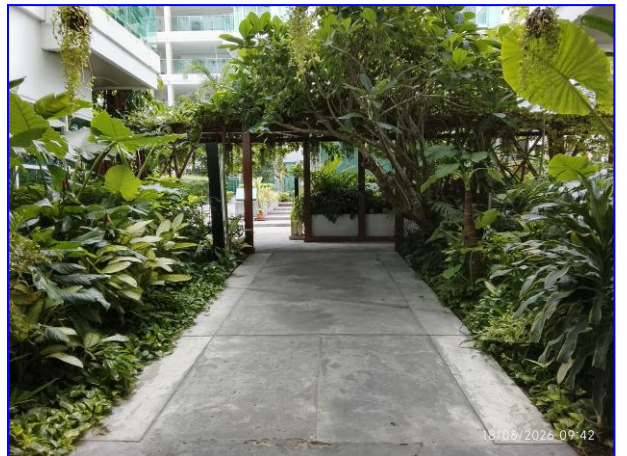
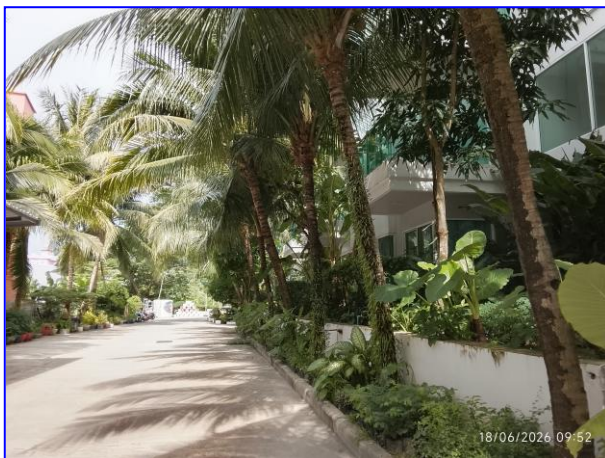
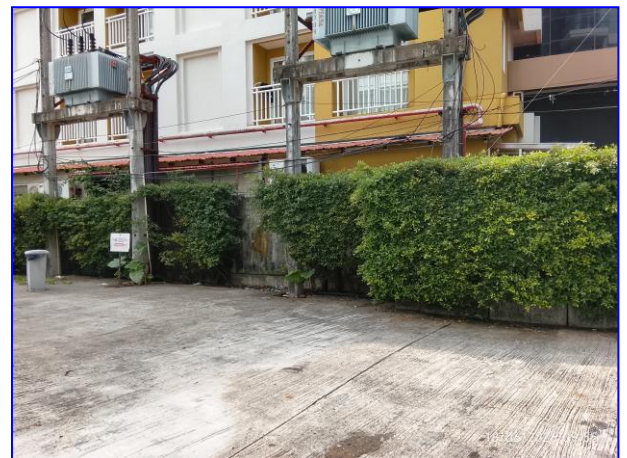
| มาตรการป้องกันและแก้ไขผลกระทบสิ่งแวดล้อม | รายละเอียดผลการปฏิบัติตามมาตรการ และประสิทธิภาพของการดำเนินการ | ปัญหา อุปสรรค และแนวทางการแก้ไข |
|---|---|---|
| 1. ทรัพยากรกายภาพ<br>1.1 ลักษณะภูมิประเทศ<br>- จัดพื้นที่สีเขียวบริเวณพื้นที่ว่างและจัดภูมิสถาปัตยกรรมให้กลมกลืนกับพื้นที่โดยรอบ ซึ่งคิดเป็นพื้นที่สีเขียวร้อยละ 12 ของพื้นที่โครงการ | - โครงการมีพื้นที่สีเขียวบริเวณพื้นที่ว่างและจัดภูมิสถาปัตยกรรมให้กลมกลืนกับพื้นที่โดยรอบ (รูปที่ 2.3) | - ไม่พบปัญหา |

รูปที่ 2.3 พื้นที่สีเขียว

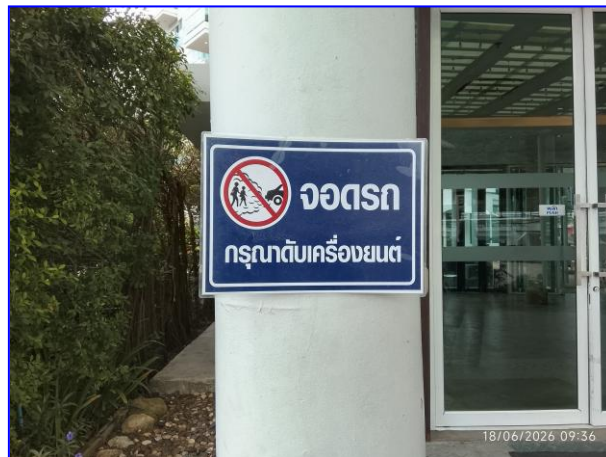
รูปที่ 2.4 ป้ายกรุณาดับเครื่องยนต์

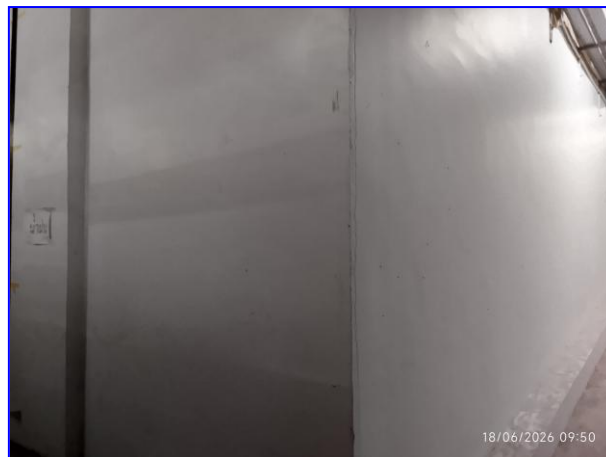
รูปที่ 2.5 ถังสำรองน้ำใช้

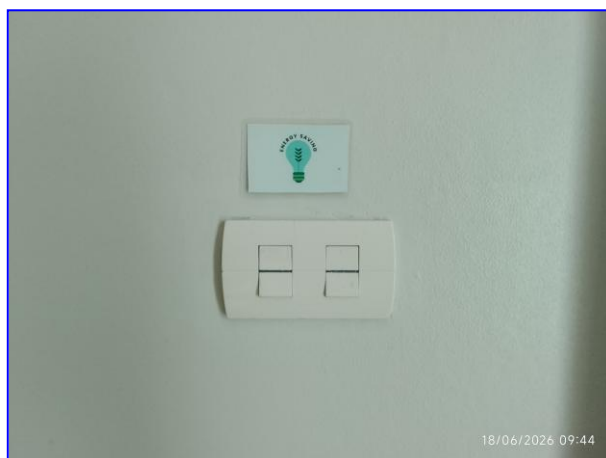
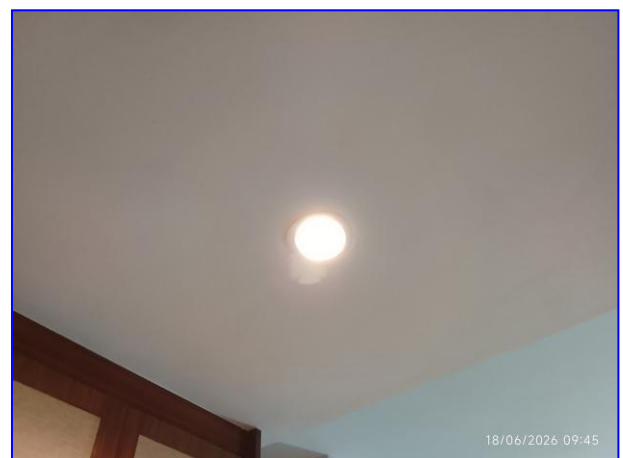
รูปที่ 2.6 ป้ายประหยัดไฟและอุปกรณ์ประหยัดไฟ

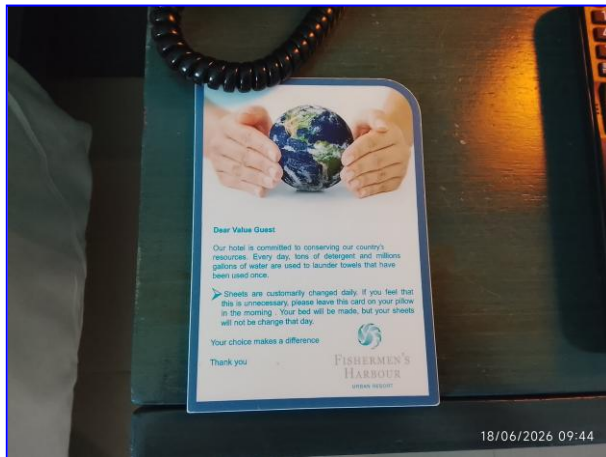
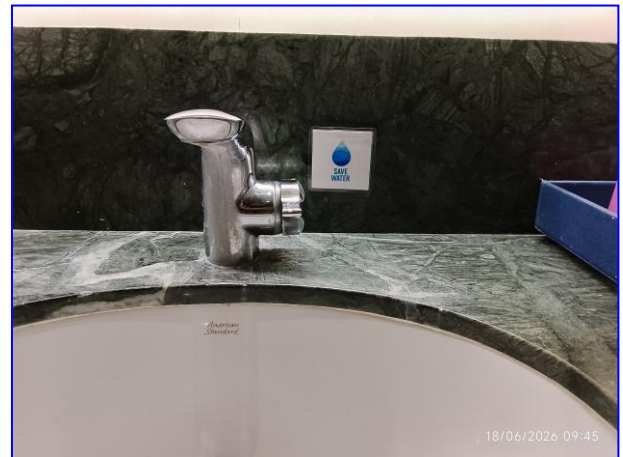
รูปที่ 2.7 ป้ายประหยัดน้ำ

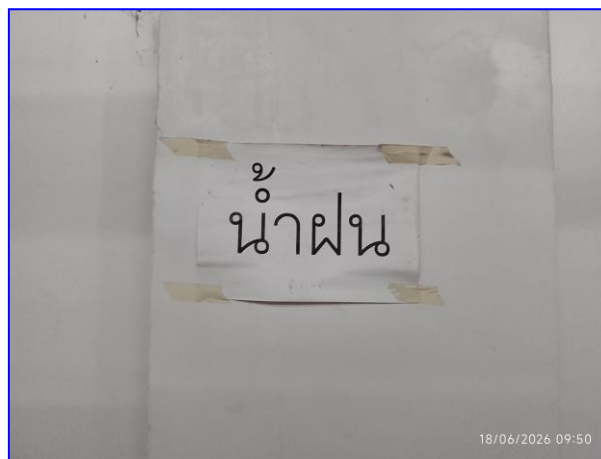
รูปที่ 2.8 บ่อน้ำฝน

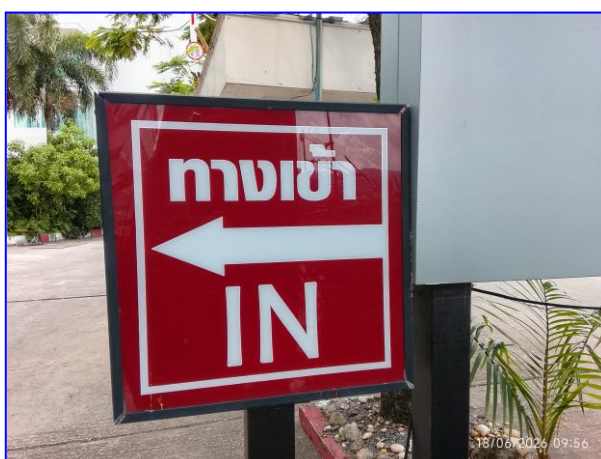
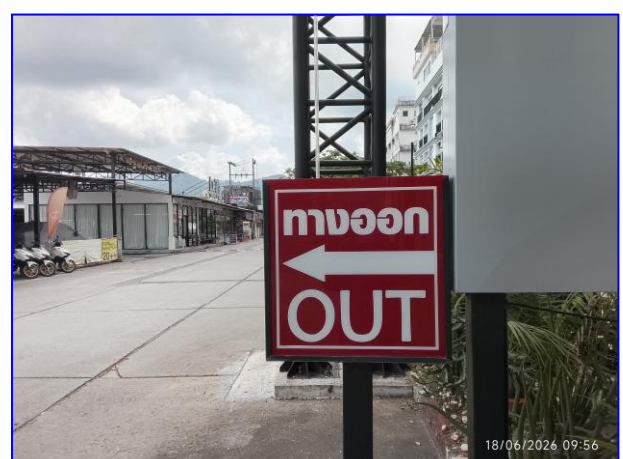
รูปที่ 2.9 ป้ายทางเข้า-ออกโครงการ

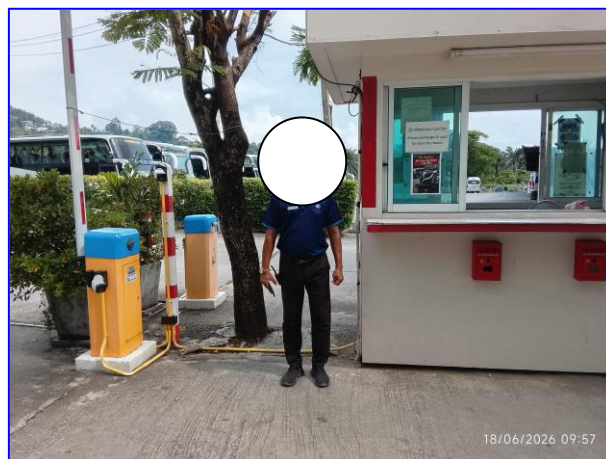
รูปที่ 2.11 เจ้าหน้าที่รักษาความปลอดภัย

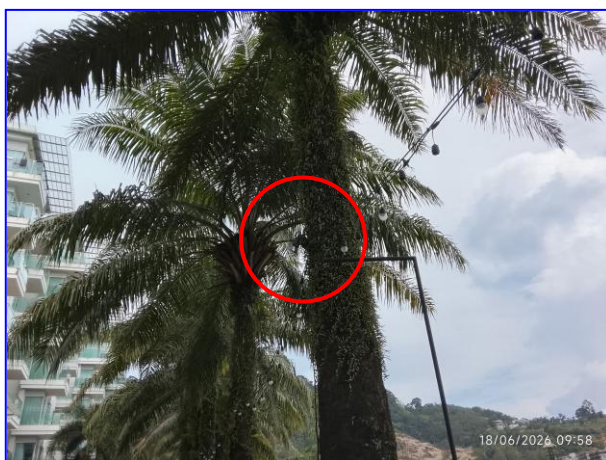
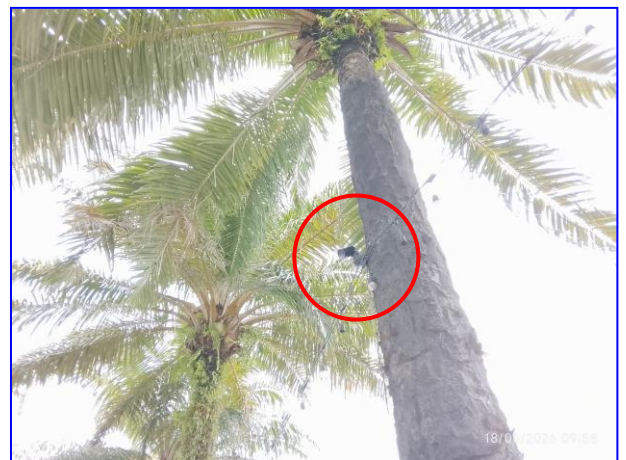
รูปที่ 2.12 ไฟส่องสว่างทางเข้า-ออก

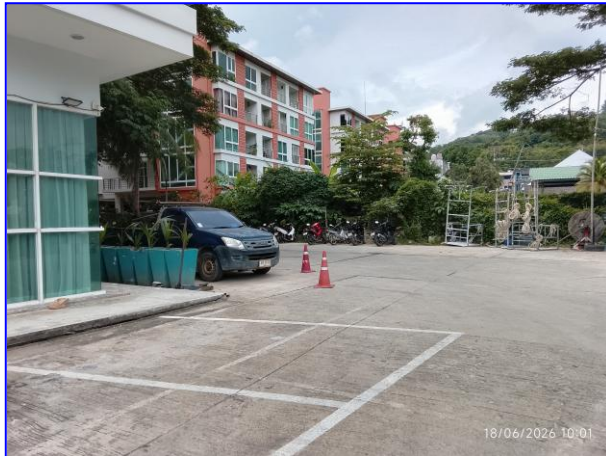
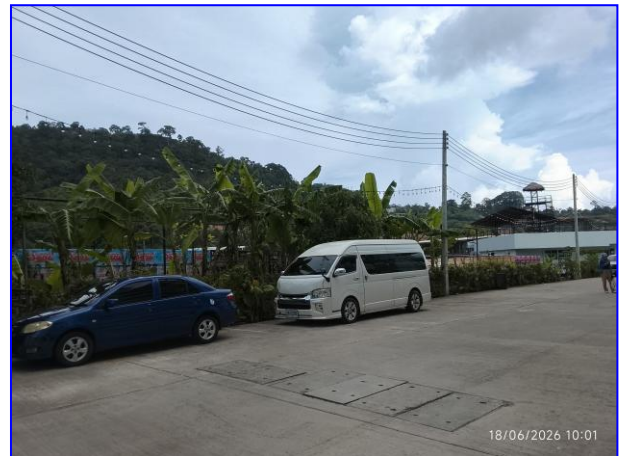
รูปที่ 2.13 ที่จอดรถ

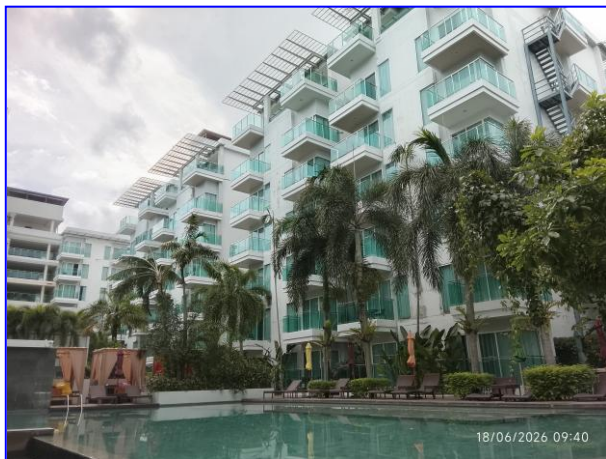
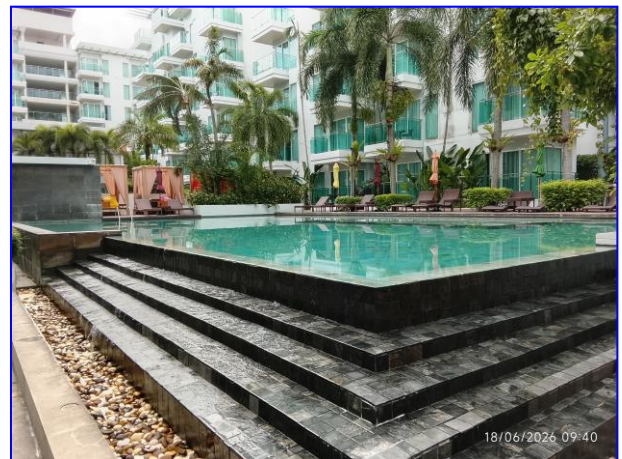
รูปที่ 2.14 สระว่ายน้ำ

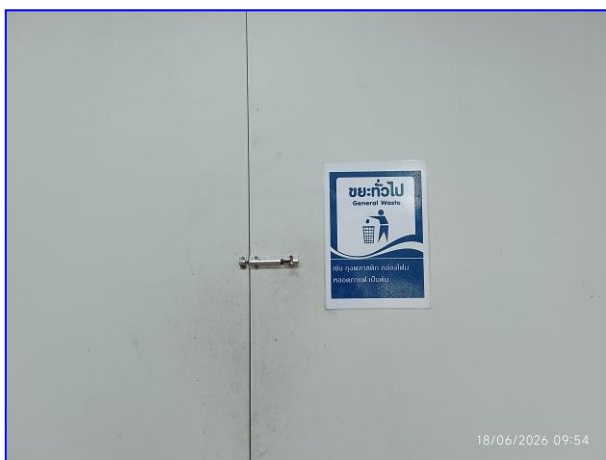
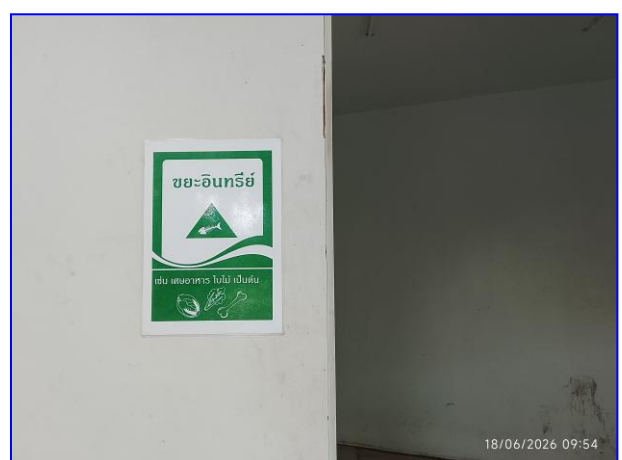
รูปที่ 2.15 ห้องพักขยะ

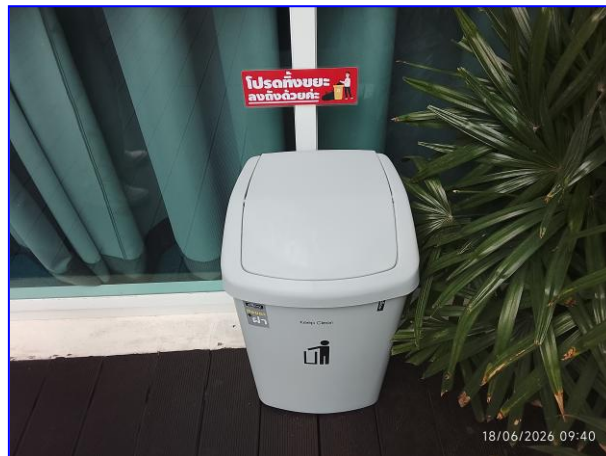
รูปที่ 2.16 ป้ายรณรงค์ทิ้งขยะให้ลงถัง

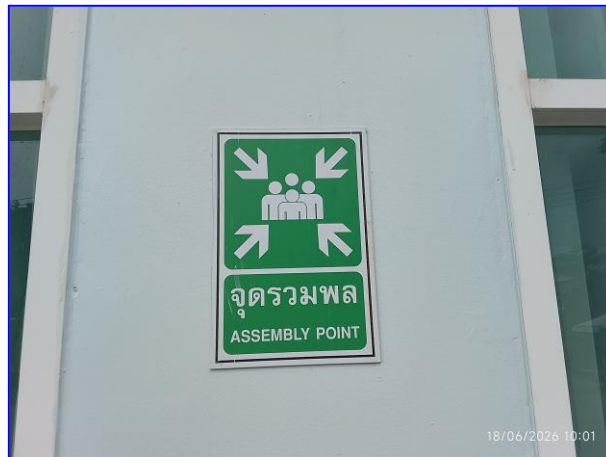
รูปที่ 2.17 จุดรวมพล

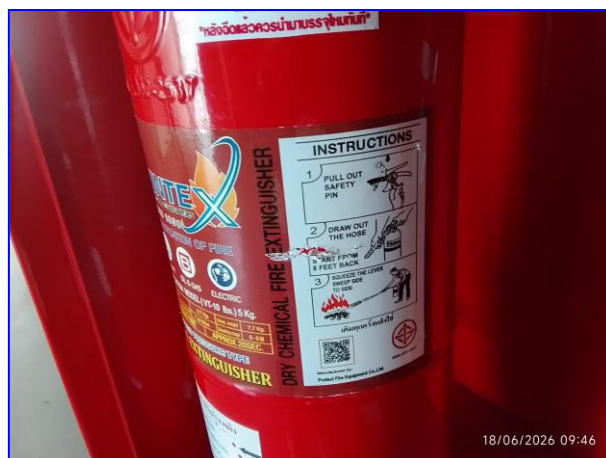
รูปที่ 2.18 ป้ายแนะนำวิธีการใช้

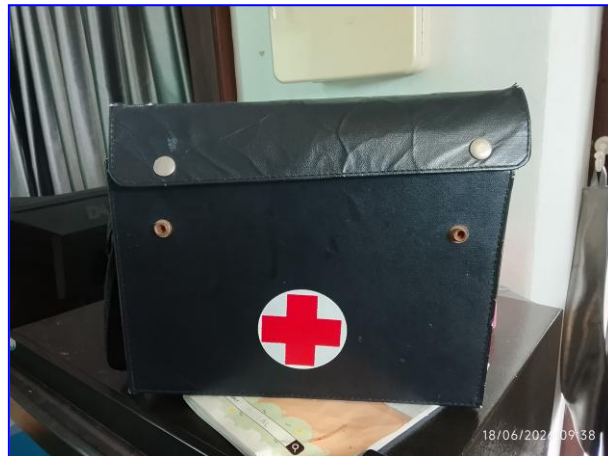
รูปที่ 2.19 กล่องปฐมพยาบาล

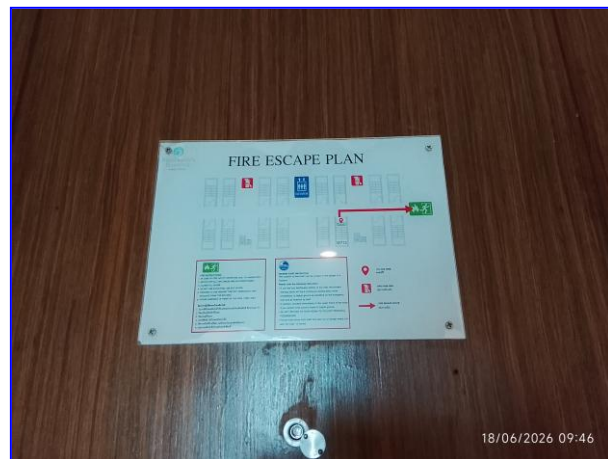
| มาตรการป้องกันและแก้ไขผลกระทบสิ่งแวดล้อม | รายละเอียดผลการปฏิบัติตามมาตรการ และประสิทธิภาพของการดำเนินการ | ปัญหา อุปสรรค และแนวทางการแก้ไข |
|---|---|---|
| 1.1 การเกิดแผ่นดินไหว<br>- จัดเส้นทางหนีภัยไว้ภายในบริเวณโครงการ เมื่อเกิดเหตุการณ์ภัยพิบัติขึ้นผู้อาศัยในพื้นที่โครงการก็สามารถอพยพไปยังจุดที่ปลอดภัยได้อย่างรวดเร็ว และไม่เกิดการชุมนุม<br>- จัดให้มีการซ้อมแผนอพยพเพื่อความปลอดภัยของผู้ที่พักอาศัยและพนักงานในโครงการ ด้วย หรือหากทางจังหวัดมีการฝึกซ้อมอพยพหนีภัย พนักงานของโครงการจะต้องเข้าร่วมการฝึกดังกล่าวด้วย เพื่อให้เกิดความเข้าใจและปฏิบัติได้ถูกต้องเมื่อเกิดเหตุการณ์จริงขึ้นโดยกำหนดให้ใช้แผนในการอพยพผู้พักอาศัยภายในอาคารออกนอกตัวอาคาร เช่นเดียวกับแผนอพยพหนีไฟ และให้มีการซักซ้อมอย่างน้อยปีละครั้ง<br>- จัดให้มีแผนที่แสดงเส้นทางอพยพหนีภัยติดไว้ภายในห้องพักและบริเวณทางเดินในอาคาร เพื่อให้ผู้ที่อยู่ในอาคารสามารถหนีไฟไปยังจุดรวมพลได้อย่างรวดเร็ว | - โครงการมีการติดตั้งป้ายหนีไฟ เพื่อเป็นเส้นทางอพยพไปยังจุดที่ปลอดภัยได้อย่างรวดเร็ว และไม่เกิดการชุมนุม (รูปที่ 2.1)<br>- โครงการมีแผนฝึกซ้อมอพยพหนีภัยให้กับเจ้าหน้าที่ภายในโครงการ โดยในปี 2568 โครงการมีแผนการฝึกซ้อมในช่วงปลายปี<br><br>- โครงการมีการติดตั้งเส้นทางอพยพหนีภัยติดไว้ภายในห้องพักเพื่อให้ผู้ที่อยู่ในอาคารสามารถหนีไฟไปยังจุดรวมพลได้อย่างรวดเร็ว (รูปที่ 2.20) | - ไม่พบปัญหา<br><br>- ไม่พบปัญหา<br><br>- ไม่พบปัญหา |

รูปที่ 2.20 แผนผังเส้นทางอพยพ

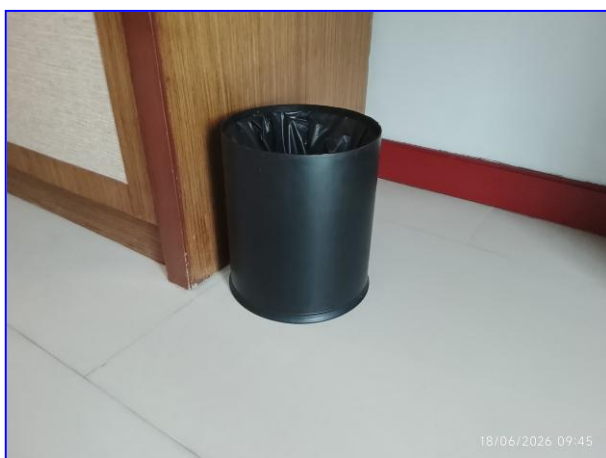
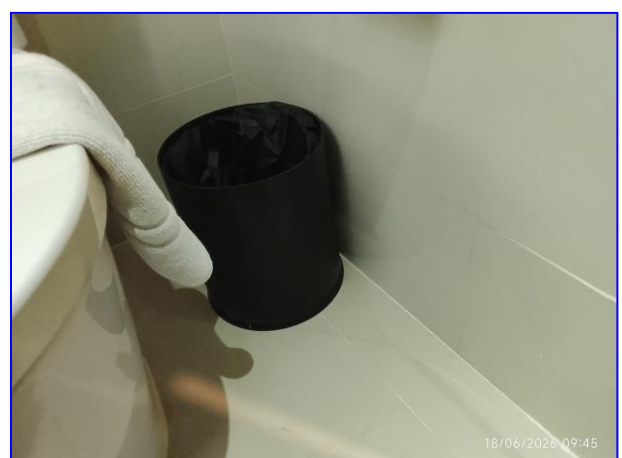
รูปที่ 2.21 ถังขยะในห้องพัก

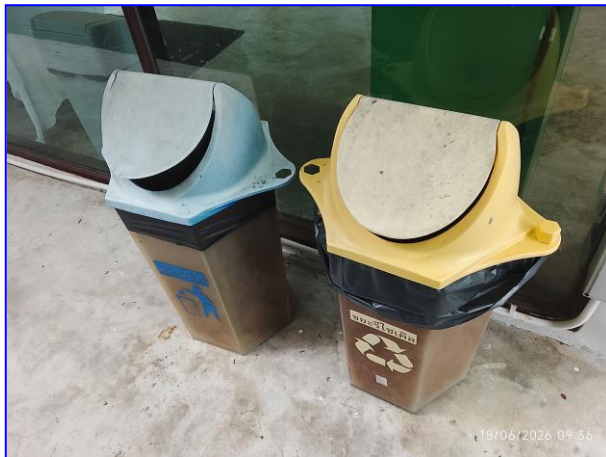
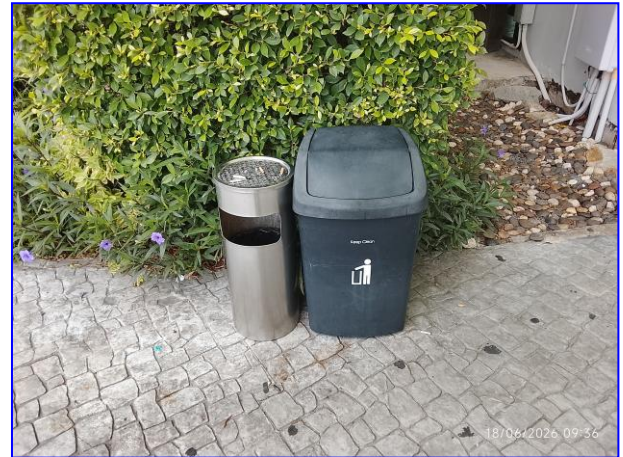
รูปที่ 2.22 ถังขยะในพื้นที่โครงการ

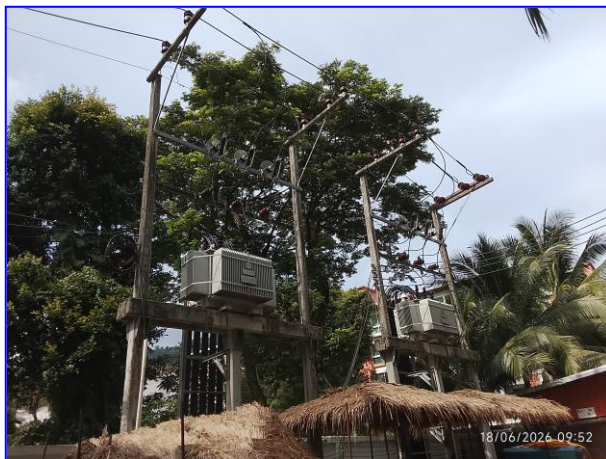
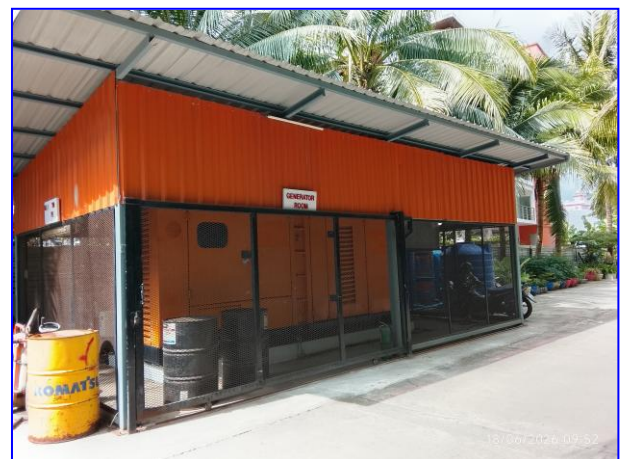
รูปที่ 2.23 หม้อแปลงไฟฟ้า และเครื่องกำเนิดไฟฟ้า
