รายงานผลการปฏิบัติตามมาตรการป้องกัน  
และแก้ไขผลกระทบสิ่งแวดล้อม  
และมาตรการติดตามตรวจสอบผลกระทบสิ่งแวดล้อม

โครงการ เอสเซ็นท์ นครสวรรค์  
ถนนสุทัศน์เทพ ตำบลนครสวรรค์ตก อำเภอเมืองนครสวรรค์ จังหวัดนครสวรรค์  
นิติบุคคลอาคารชุด เอสเซ็นท์ นครสวรรค์

ฉบับประจำเดือนมกราคม ถึงเดือนมิถุนายน พ.ศ. 2569  
ระยะดำเนินการ

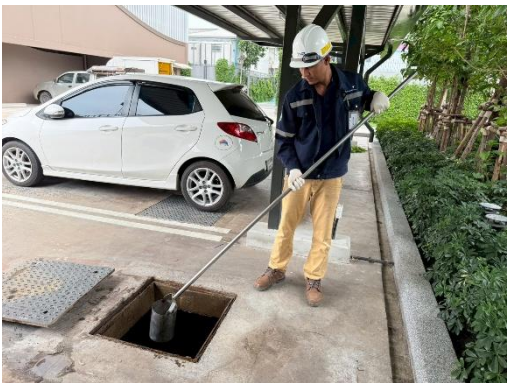
| <p>จุดก่อนเข้าบ่อเติมอากาศบริเวณบ่อปรับสภาพ</p> | <p>จุดหลังผ่านระบบบำบัดน้ำเสียบริเวณบ่อพักน้ำใส</p> |

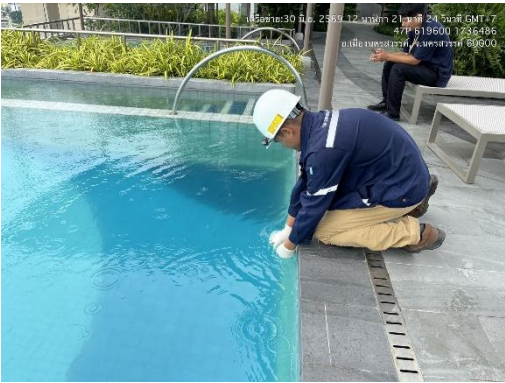
| รูปที่ 4-1 การเก็บตัวอย่างคุณภาพน้ำของโครงการ | |

| <p>การเก็บตัวอย่างสระว่ายน้ำ</p> | |
