ผลการปฏิบัติตามมาตรการป้องกัน แก้ไข และลดผลกระทบสิ่งแวดล้อม

#### 2.1 ผลการปฏิบัติตามมาตรการลดผลกระทบสิ่งแวดล้อม

**ตาราง ที่ 2.1 สรุปผลการดำเนินการตามมาตรการลดผลกระทบสิ่งแวดล้อม โครงการ ภูเก็ต แมริออท รีสอร์ท แอนด์ สปา, เมอร์ลิน บีช (ชื่อเดิมโครงการ โรงแรม เมอร์ลิน บีช รีสอร์ท) ประจำเดือนมกราคม – มิถุนายน 2569**

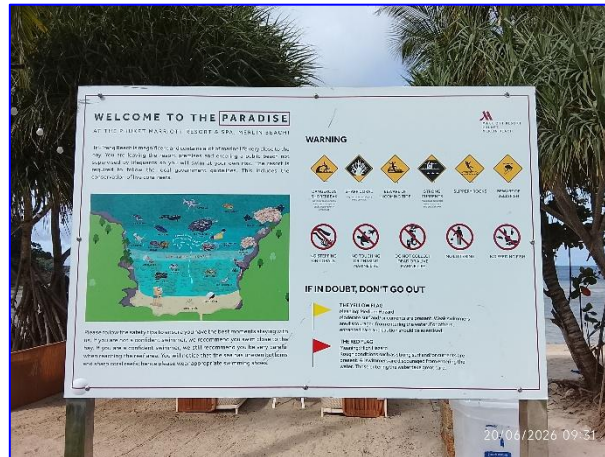
| องค์ประกอบทางสิ่งแวดล้อม | มาตรการป้องกันแก้ไขและลดผลกระทบ | รายละเอียดการปฏิบัติจริง | ปัญหาและแนวทางแก้ไข |
|---|---|---|---|
| <b>2. ด้านทรัพยากรนิเวศ ปะการัง</b><br><ul style="list-style-type: none"> <li>- การทำลายปะการังจากนักท่องเที่ยว</li> </ul> | <ul style="list-style-type: none"> <li>- ทางโครงการมีการแนะนำนักท่องเที่ยวว่าไม่ควรซื้อปะการังเป็นของที่ระลึก</li> <li>- จัดทำป้าย “ห้ามทิ้งขยะ” บอกนักท่องเที่ยวไว้ในบริเวณทางลงชายหาดเพื่อให้นักท่องเที่ยวทิ้งขยะลงทะเล หรือบริเวณชายหาด</li> </ul> | <ul style="list-style-type: none"> <li>- ทางโครงการจัดเป็นมุมให้ความรู้เกี่ยวกับปะการัง เพื่อให้นักท่องเที่ยวอ่าน พร้อมทั้งระบุห้ามทำลายปะการัง และห้ามสนับสนุนพ่อค้าแม่ค้าในการซื้อปะการัง โดยช่วงเดือนมกราคม – มิถุนายน 2569 ยังไม่พบว่ามีนักท่องเที่ยวซื้อของที่ระลึกจากปะการัง (รูปที่ 2.1)</li> <li>- ปัจจุบันทางโครงการได้ติดตั้งป้ายห้ามทิ้งขยะลงทะเลและบริเวณชายหาด ตรงบริเวณทางเดินลงชายหาด ในช่วงเดือนมกราคม - มิถุนายน 2569 พบว่ามีนักท่องเที่ยวทิ้งขยะลงบริเวณชายหาด หากมีการพบเห็นทางโครงการจะเข้าไปตักเตือน (รูปที่ 2.1)</li> </ul> | <ul style="list-style-type: none"> <li>- ไม่พบปัญหา</li> </ul> |

รูปที่ 2.1 ป้ายแนะนำห้ามซื้อปะการัง ป้ายห้ามทิ้ง ขยะ ห้ามทิ้งสมอเรือ ห้ามจับปลา และเก็บปะการัง

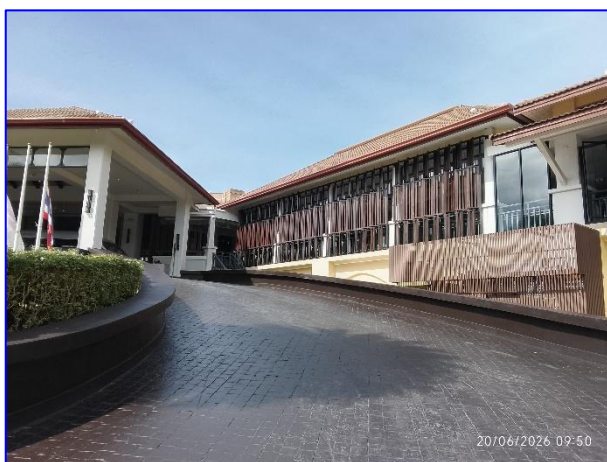
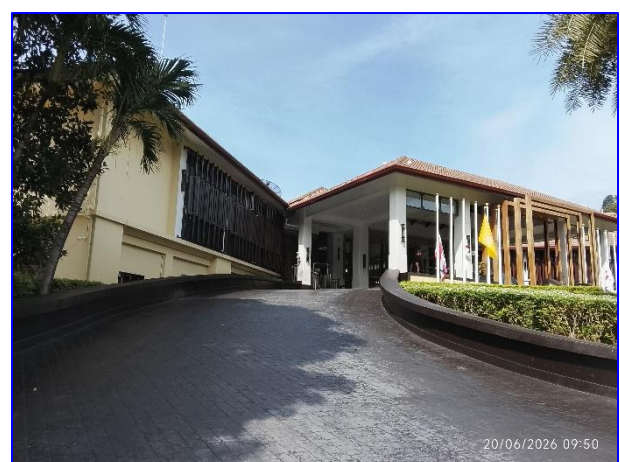
| องค์ประกอบทางสิ่งแวดล้อม | มาตรการป้องกันแก้ไขและลดผลกระทบ | รายละเอียดการปฏิบัติงานจริง | ปัญหาและแนวทางแก้ไข |
|---|---|---|---|
| 3.1 การจราจร (ต่อ) | - จัดระบบการจราจรที่เหมาะสม โดยจัดสถานที่จอดรถโดยสารบริเวณหน้าโครงการอย่างเป็นสัดส่วน | - โครงการจัดที่จอดรถอย่างเป็นสัดส่วน โดยปกติแล้วรถโดยสารจะจอดส่งแขกบริเวณหน้า lobby และเลี้ยวออกจากโครงการเลยในส่วนของรถบัสที่เข้าพัก ทางโครงการมีที่จอดให้และปัจจุบันที่จอดรถภายในโครงการสามารถจอดได้ ประมาณ 35 คัน โดยเฉลี่ยแล้วในรอบเดือนมกราคม - มิถุนายน 2569 ทางโครงการมีที่จอดเพียงพอสำหรับลูกค้าและผู้เข้ามาติดต่องาน (รูปที่2.3-2.4) | - ไม่พบปัญหา |

รูปที่ 2.3 บริเวณกัลบริด สำหรับส่งผู้เข้าพัก

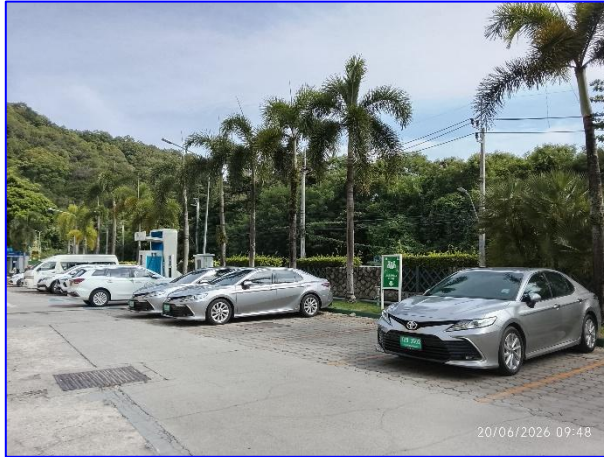
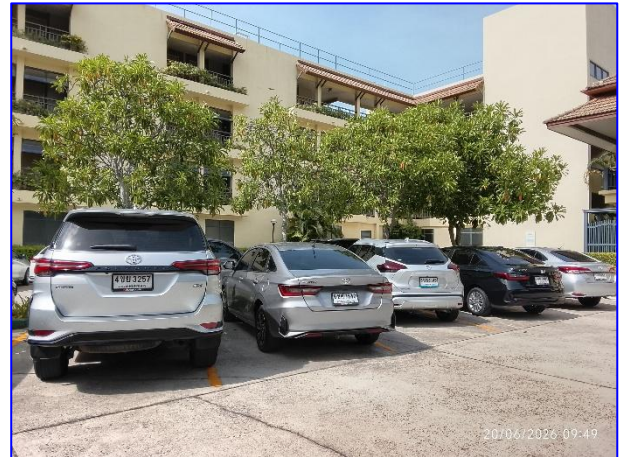
รูปที่ 2.4 ลานจอดรถ

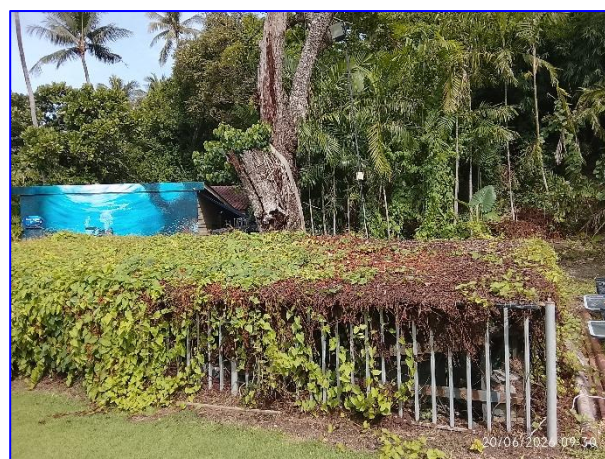
| องค์ประกอบทางสิ่งแวดล้อม | มาตรการป้องกันแก้ไขและลดผลกระทบ | รายละเอียดการปฏิบัติจริง | ปัญหาและแนวทางแก้ไข |
|---|---|---|---|
| 3.4 การระบายน้ำและ ป้องกันน้ำท่วม<br>- ปัญหาการเกิดภาวการณ์ระบายน้ำไม่ทันในการระบายน้ำลงสู่ทะเลทางด้านหน้าโครงการ ทำให้มีกลิ่นเหม็นมาท่วมชายหาดด้านหน้าโครงการ | <ul style="list-style-type: none"> <li>- มีการจัดทำแผนการหนีไฟภายในอาคารและมีการซักซ้อมแผนฉุกเฉินปีละ 2 ครั้งคือทุกๆ 6 เดือน</li> <li>- การระบายน้ำออกจากพื้นที่โครงการจะระบายผ่านทางระบายน้ำสายหลักทั้ง 2 สายและได้จัดให้มีบ่อ Gravel Pit ดักตะกอนและทำหน้าที่เป็นบ่อขีมน้ำฝนที่หน่วงไว้ นอกจากนี้ยังจัดให้มีบ่อดักขยะบริเวณปลายทางระบายน้ำต่อเชื่อมจาก บ่อ Gravel Pit เพื่อทำหน้าที่ดักขยะและควบคุมอัตราการระบายน้ำออกจากพื้นที่โครงการ</li> </ul> | <ul style="list-style-type: none"> <li>- ในปี 2569 มีการฝึกซ้อมในช่วงปลายปี</li> <li>- ปัจจุบันทางโครงการ ระบายน้ำออกจากพื้นที่โครงการโดยจะระบายผ่านทางระบายน้ำสายหลัก 1 สาย และ จัดให้มีบ่อ Gravel Pit สำหรับดักตะกอนและทำหน้าที่เป็นบ่อขีมน้ำฝน และได้จัดให้มีบริเวณ ปลายทางระบายน้ำต่อ เชื่อม จาก บ่อ Gravel Pit เพื่อ ทำหน้าที่ดักขยะและควบคุมอัตราการระบายน้ำออกจากพื้นที่โครงการโดยขยะในบ่อ Gravel pit ทางโครงการจะดักรับมาและมีการคัดแยกขยะก่อนนำไปเก็บรวบรวมที่ห้องพัสดุฝอย (รูปที่ 2.10)</li> </ul> | <ul style="list-style-type: none"> <li>- ไม่พบปัญหา</li> <li>- ไม่พบปัญหา</li> </ul> |

รูปที่ 2.10 บ่อ gravel pit

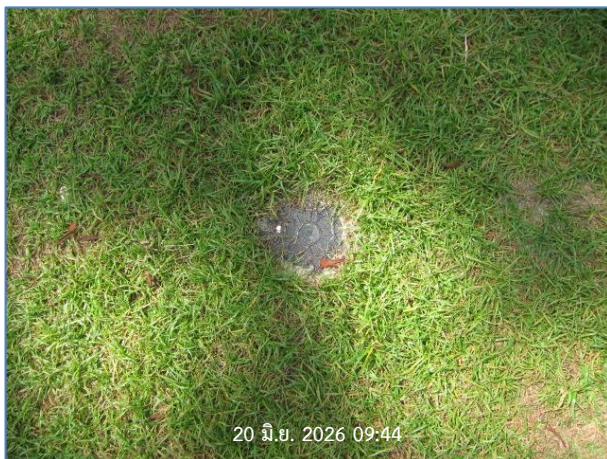
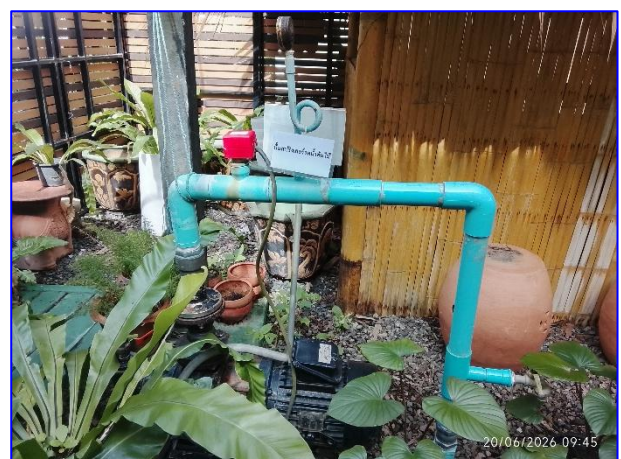
| องค์ประกอบทางสิ่งแวดล้อม | มาตรการป้องกันแก้ไขและลดผลกระทบ | รายละเอียดการปฏิบัติจริง | ปัญหาและแนวทางแก้ไข |
|---|---|---|---|
| | - น้ำทิ้งจากระบบบำบัดน้ำเสียของโครงการจะนำไปรดน้ำต้นไม้ภายในโครงการทั้งหมด โดยน้ำทิ้งที่ผ่านระบบที่นำไปรดน้ำต้นไม้ทั้งหมดจะทำการฆ่าเชื้อโรคด้วยคลอรีน ก่อนนำไปรดน้ำต้นไม้ ด้วยวิธี Dropping System ซึ่งจะไม่ทำให้เกิดการฟุ้งกระจายและไม่ก่อให้เกิดเหตุนานาจากกลิ่นและสีของน้ำทิ้ง | - ปัจจุบันทางโครงการจะฆ่าเชื้อด้วยคลอรีนน้ำ 10 % ก่อนที่จะนำมารดน้ำต้นไม้ ใช้เฉพาะบริเวณสนามหญ้า ประมาณ 80% โดยจะใช้สปริงเกอร์ ระบบ pop-up โดยตั้งเวลาช่วงประมาณ 02.30 น. – 06.00 น. และในส่วนของการรดน้ำโดยใช้คนสวน โครงการใช้น้ำ RO ซึ่งไม่ส่งผลแก่ผู้เข้าพักและตัวของคนสวนเอง (รูปที่ 2.22) | - ไม่พบปัญหา |

รูปที่ 2.22 ระบบสปริงเกอร์ และ ป้อนน้ำริยูส

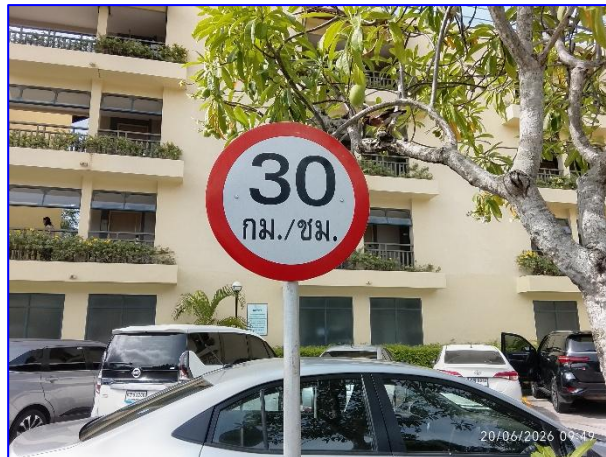
| องค์ประกอบทางสิ่งแวดล้อม | มาตรการป้องกันแก้ไขและลดผลกระทบ | รายละเอียดการปฏิบัติจริง | ปัญหาและแนวทางแก้ไข |
|---|---|---|---|
| | - ติดตั้งเครื่องหมายจราจรและจำกัดความเร็วของการจราจรไม่ควรเกิน 30 กม./ชม. | - ทางโครงการติด ตั้งป้ายจำกัดความเร็ว 30 กม./ชม. (รูปที่ 2.29) บริเวณลานจอดรถภายในโครงการโดยในช่วงเดือนมกราคม - มิถุนายน 2569 ผู้เข้ามาติดต่องาน ผู้เข้าใช้บริการ และรถรับ-ส่งแขก ได้ให้ความร่วมมือเป็นอย่างดี (รูปที่ 2.22) | - ไม่พบปัญหา |

รูปที่ 2.29 ป้ายจำกัดความเร็ว
