รายงานผลการปฏิบัติตามมาตรการป้องกัน  
และแก้ไขผลกระทบสิ่งแวดล้อม  
และมาตรการติดตามตรวจสอบผลกระทบสิ่งแวดล้อม

โครงการ Image 49

ตั้งอยู่ที่ ซอยสุขุมวิท 49/6 (ซอยพร้อมพรรณ)  
แขวงคลองตันเหนือ เขตวัฒนา กรุงเทพมหานคร

บริษัท เค เอส อพาร์ทเม้นท์ พร็อพเพอร์ตี้ จำกัด  
ระหว่างเดือนมกราคม ถึงเดือนมิถุนายน พ.ศ. 2569  
(ระยะดำเนินการ)

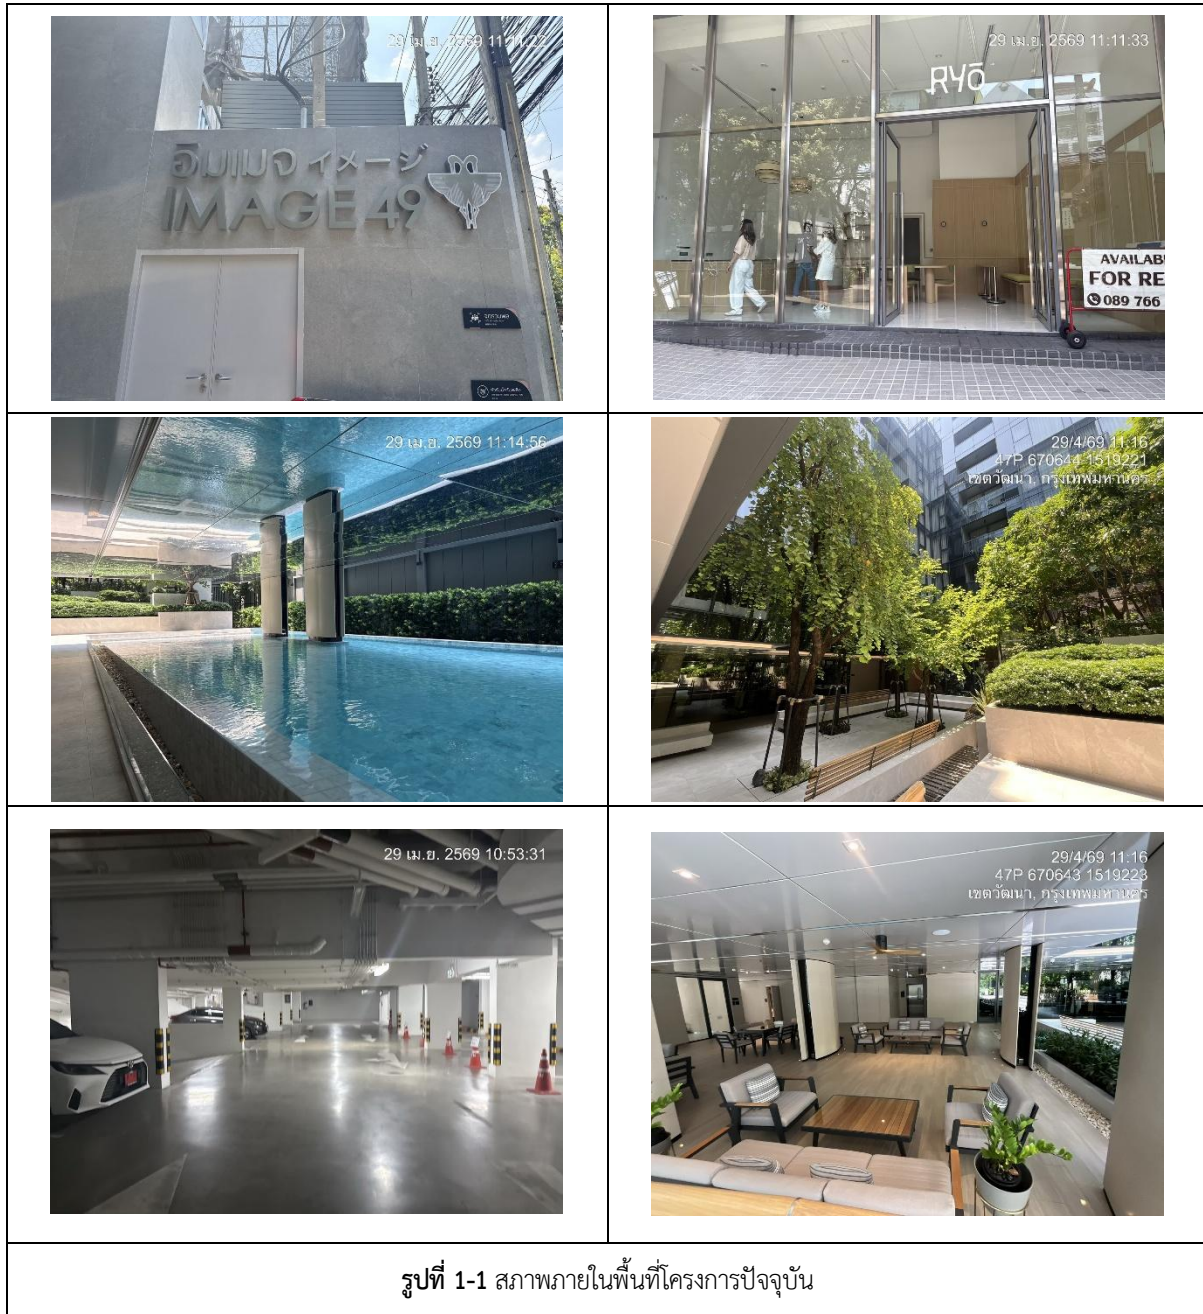
สถานภาพทั่วไปของโครงการ ระหว่างเดือนมกราคม ถึงเดือนมิถุนายน พ.ศ.2569 อยู่ในระยะดำเนินการ แสดงดัง รูปที่ 1-1

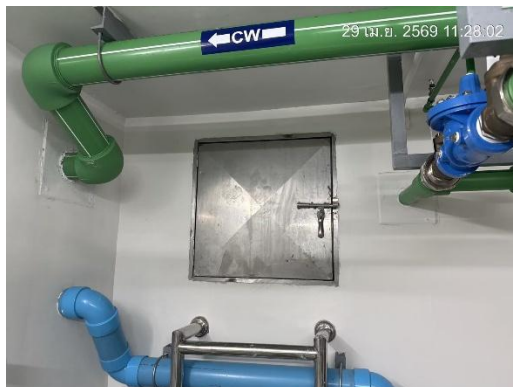
รูปที่ 15 ถังสำรองน้ำบาดาล

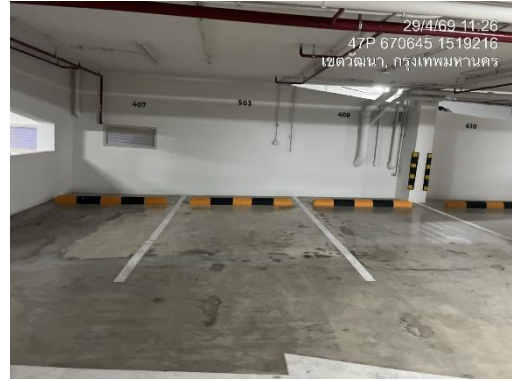
รูปที่ 27 พื้นที่สำหรับจอดรถขยะ

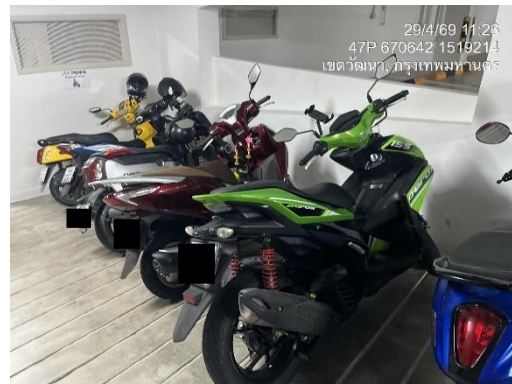
รูปที่ 28 พื้นที่จอดรถ

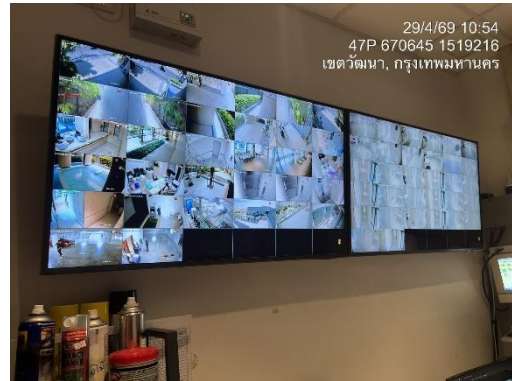
รูปที่ 29 กล้อง CCTV
