ผลการปฏิบัติตามมาตรการป้องกัน แก้ไข และลดผลกระทบสิ่งแวดล้อม

### ผลการดำเนินการตามมาตรการลดผลกระทบสิ่งแวดล้อม

**ตารางที่ 2.1**    **สรุปผลการดำเนินการตามมาตรการลดผลกระทบสิ่งแวดล้อม โครงการ โรงแรม Best Western Patong**  
**ประจำเดือนมกราคม - มิถุนายน 2569**

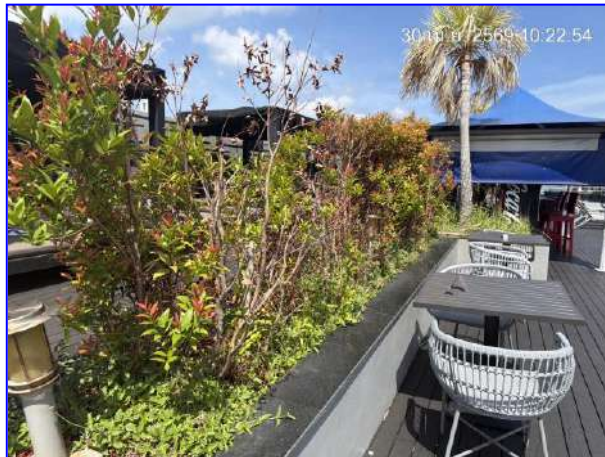
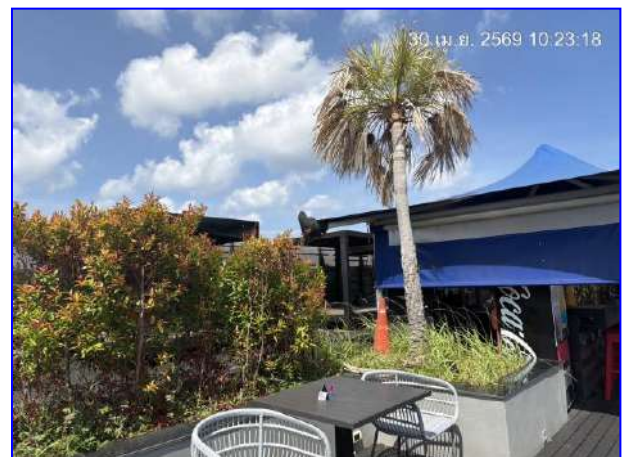
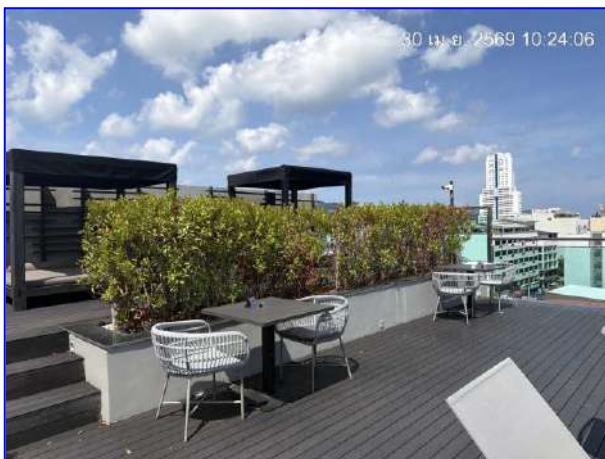
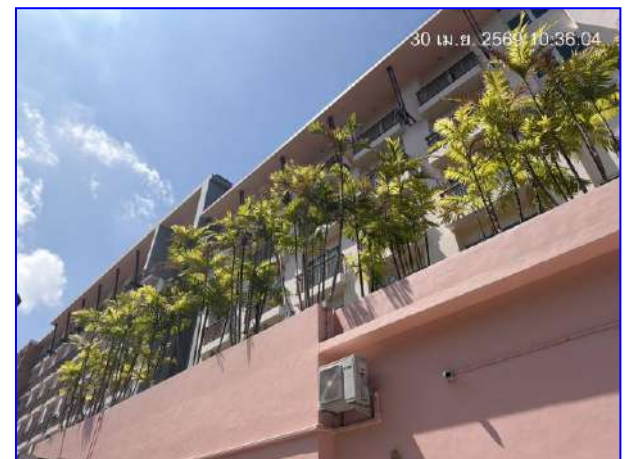
| ผลกระทบสิ่งแวดล้อม | มาตรการป้องกันและ<br>แก้ไขผลกระทบสิ่งแวดล้อม | รายละเอียดการปฏิบัติจริง | ปัญหาและแนวทางแก้ไข |
|---|---|---|---|
| <b>1. ทรัพยากรกายภาพ</b><br>1.1 สภาพภูมิประเทศ<br>- สภาพภูมิประเทศบริเวณโครงการจะยังคงสภาพเป็นที่ราบกึ่งเดิม แต่สิ่งปกคลุมดินจะเปลี่ยนแปลงจากพื้นที่อาคารสำนักงานสูง 1 ชั้น เป็นโรงแรมสูง 7 ชั้น จำนวน 1 อาคาร ซึ่งอาจส่งผลกระทบต่อพื้นที่ข้างเคียงในด้านการบดบังแสงแดด การบดบังและเปลี่ยนทิศทางลม การบดบังทัศนียภาพต่ออาคารข้างเคียง และการบดบังคลื่นวิทยุโทรทัศน์ | - ดูแลต้นไม้และสวนหย่อมภายในพื้นที่โครงการให้อยู่ในสภาพดีอยู่เสมอ | - ต้นไม้และสวนหย่อมของโครงการจะมีอยู่ในรอบรั้วโครงการบริเวณชั้นที่ 1 และ ชั้น 7 ที่เป็นโซนสระว่ายน้ำ จะมีต้นไม้ยืนต้น 5 ต้น และเป็นไม้พุ่มรอบสระว่ายน้ำ ทางแผนกช่างเป็นผู้รดน้ำต้นไม้ทุกวัน และดูแลให้อยู่ในสภาพดี (รูปที่ 2.1) | - ไม่พบปัญหา |

รูปที่ 2.1 พื้นที่สีเขียว

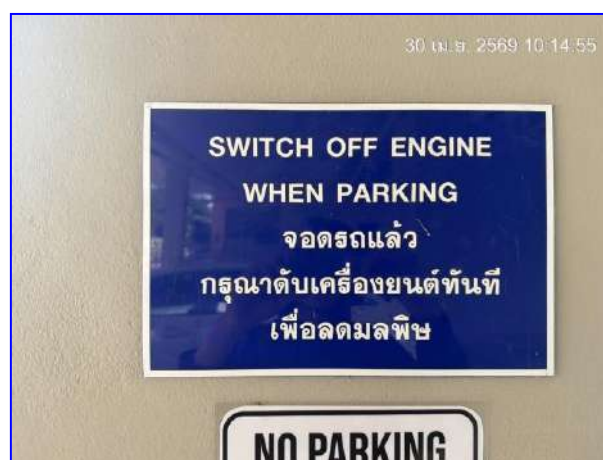
รูปที่ 2.2 ป้ายดับเครื่องยนต์

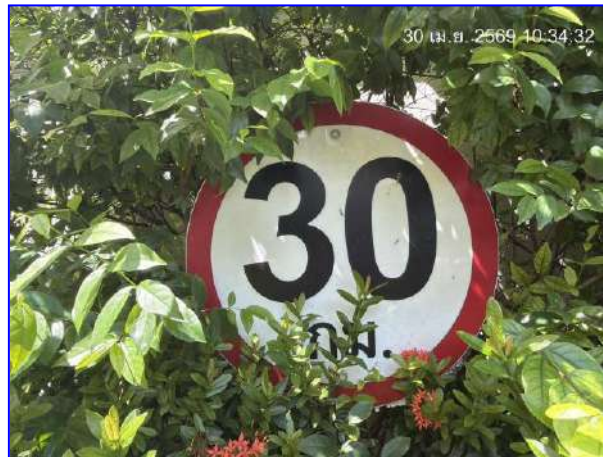
รูปที่ 2.3 ป้ายจำกัดความเร็ว 30 กม./ชม.

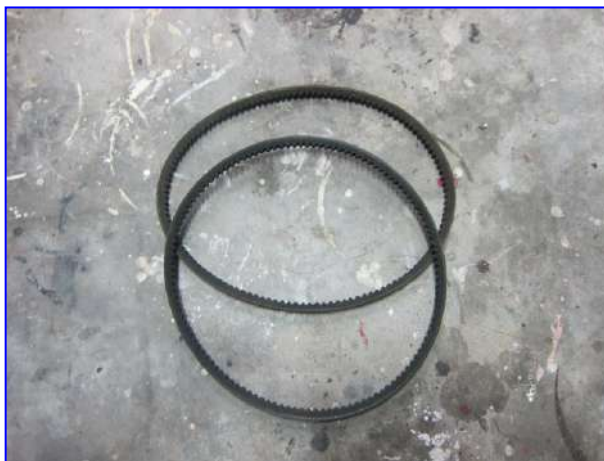
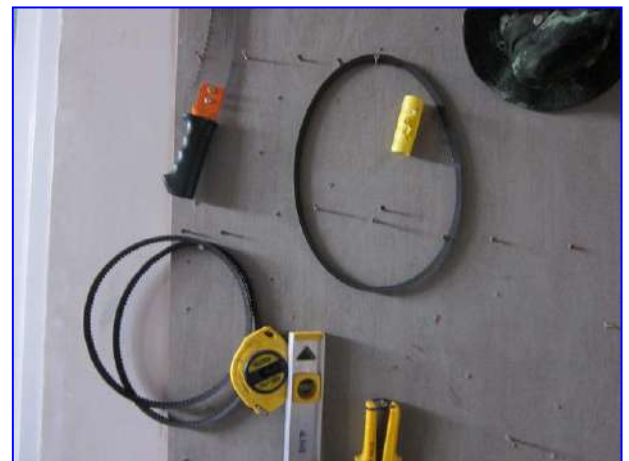
รูปที่ 2.4 อุปกรณ์สำรองของระบบบำบัด (สายพานของปั๊มเติมอากาศ)

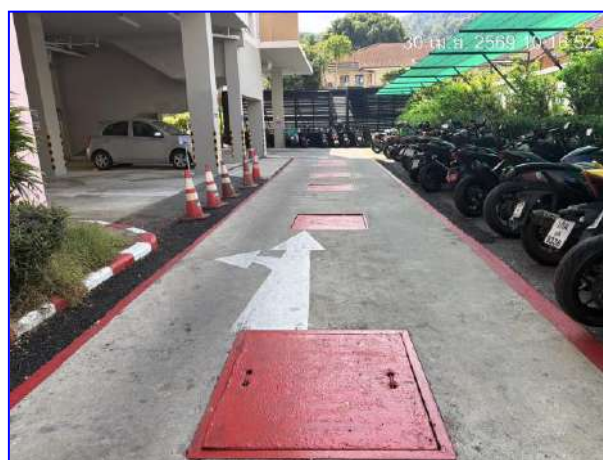
รูปที่ 2.5 ฝาบ่อระบบบำบัด

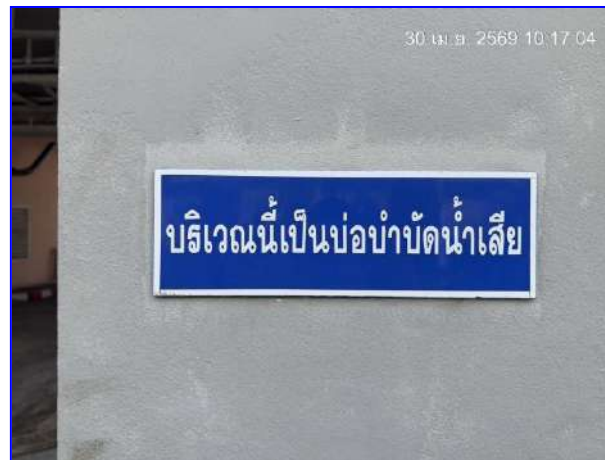
รูปที่ 2.6 ป้ายแสดงบริเวณพื้นที่บ่อบำบัดน้ำเสีย

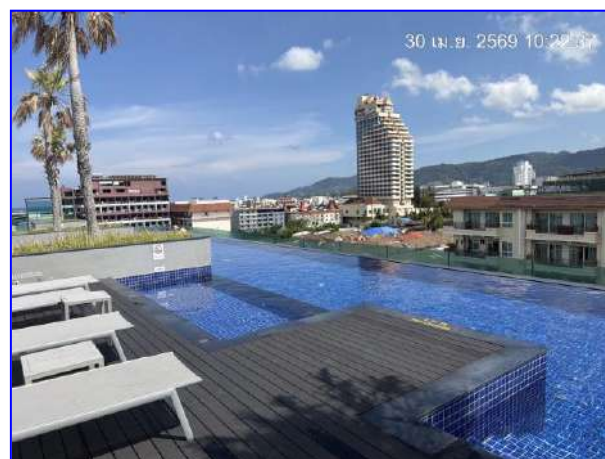
รูปที่ 2.7 สระว่ายน้ำ

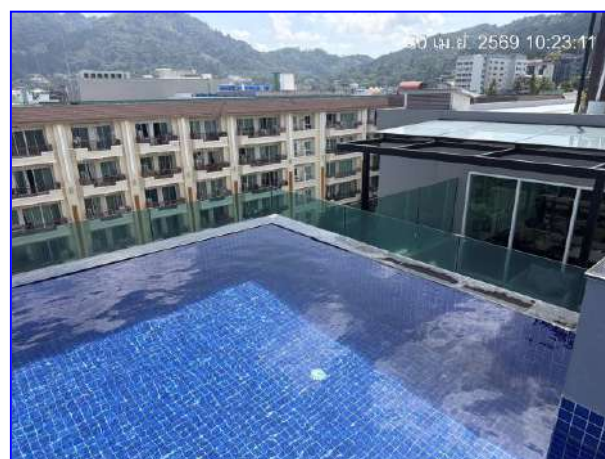
## รูปที่ 2.8 รางระบายน้ำ

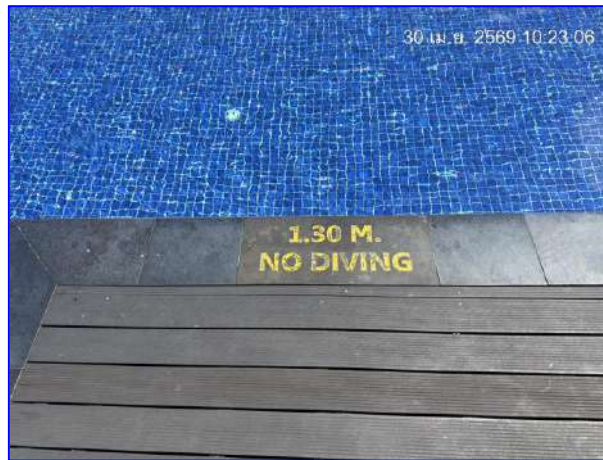
## รูปที่ 2.9 ป้ายเลขบอกระดับความลึกของสระว่ายน้ำ

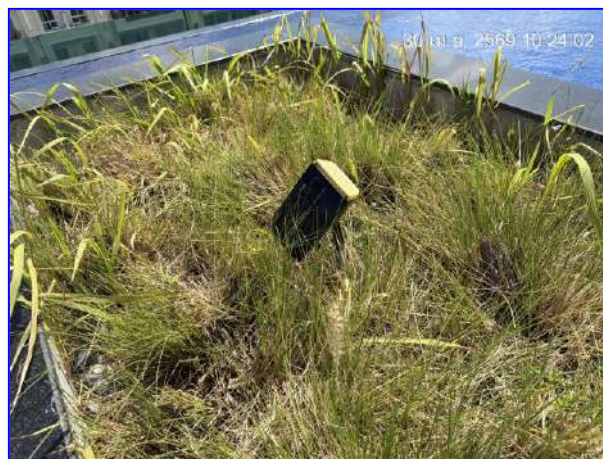
## รูปที่ 2.10 แสงสว่างบริเวณสระว่ายน้ำ

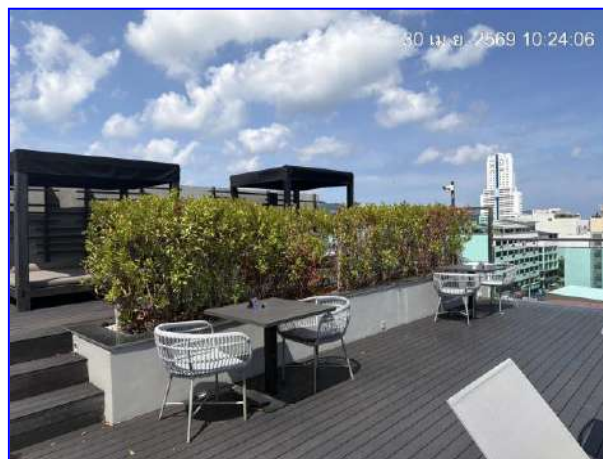
## รูปที่ 2.11 พื้นบริเวณสระว่ายน้ำ

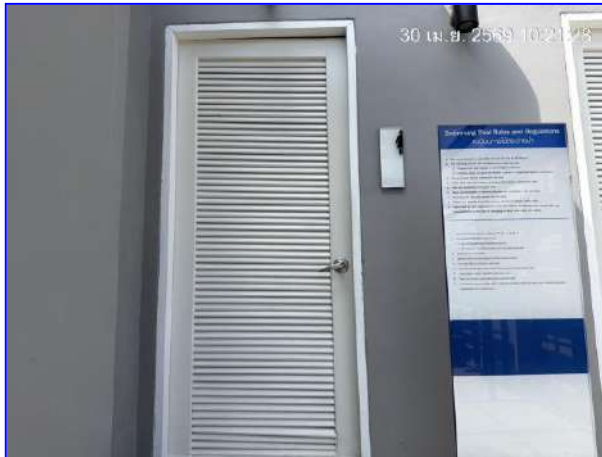
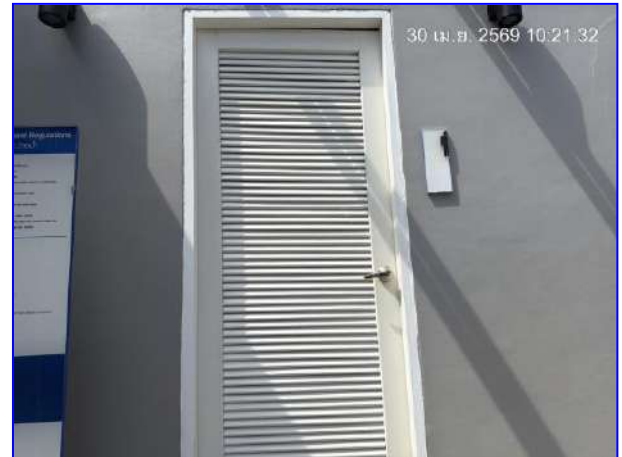
## รูปที่ 2.12 ห้องน้ำชาย - หญิง บริเวณสระว่ายน้ำ

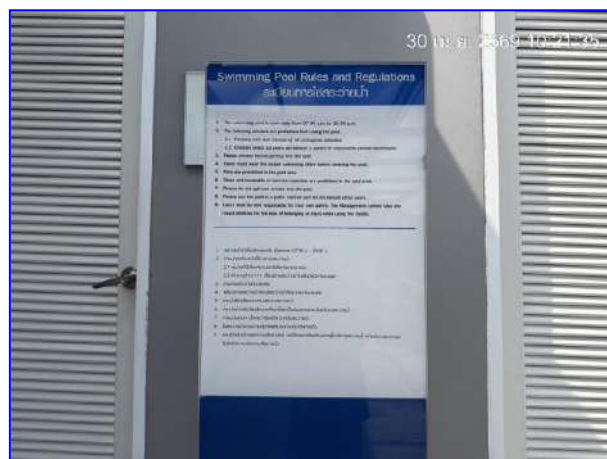
## รูปที่ 2.13 ป้ายแสดงกฎระเบียบสระว่ายน้ำ

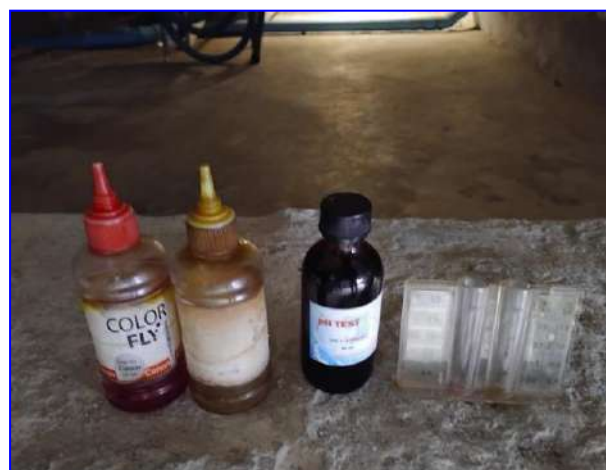
รูปที่ 2.14 Test Kit สระว่ายน้ำน้ำ  
รูปภาพแสดงการปฏิบัติตามมาตรการลดผลกระทบสิ่งแวดล้อม (ต่อ)

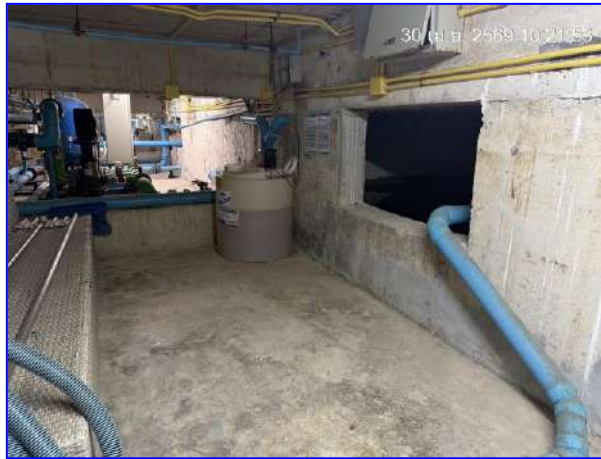
รูปที่ 2.15 สถานที่เก็บสารเคมี

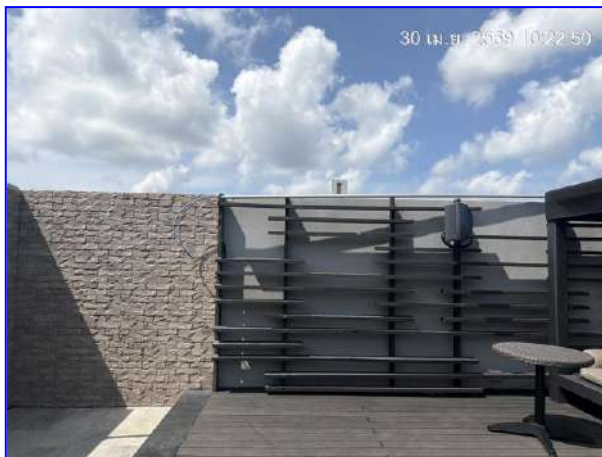
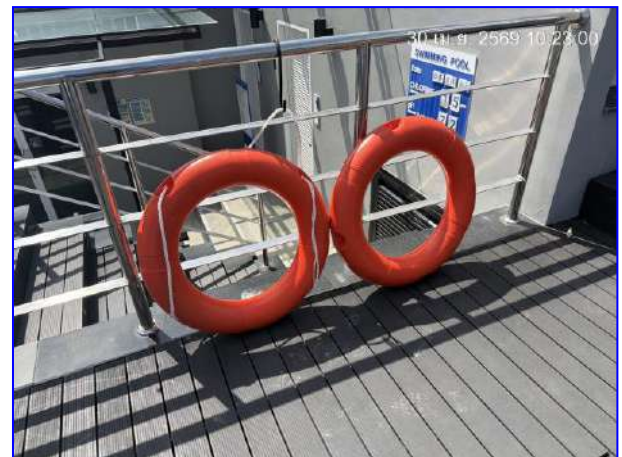
รูปที่ 2.16 อุปกรณ์ช่วยชีวิตบริเวณสระว่ายน้ำ

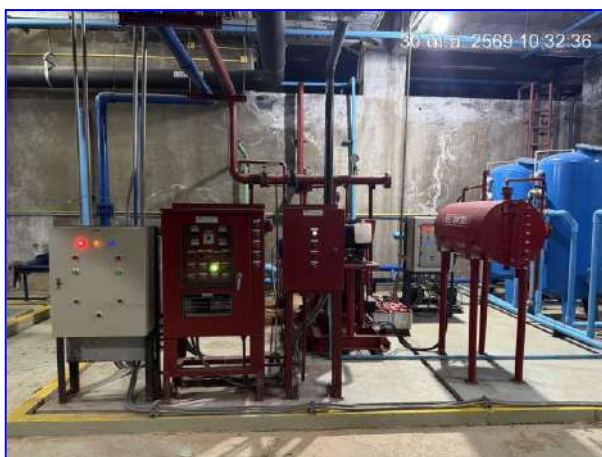
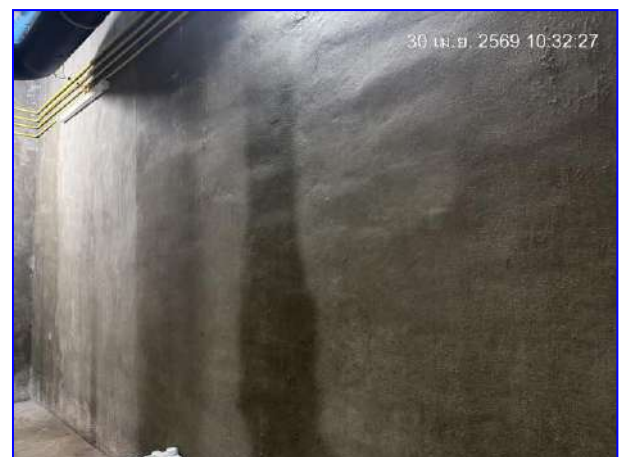
## รูปที่ 2.17 ถังสำรองน้ำใต้ดิน และดาตฟ้า

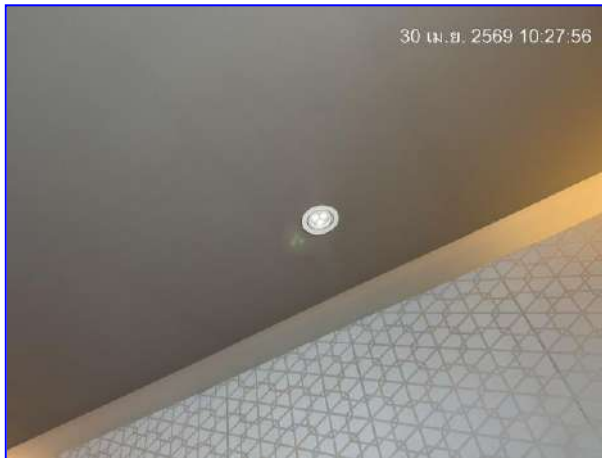
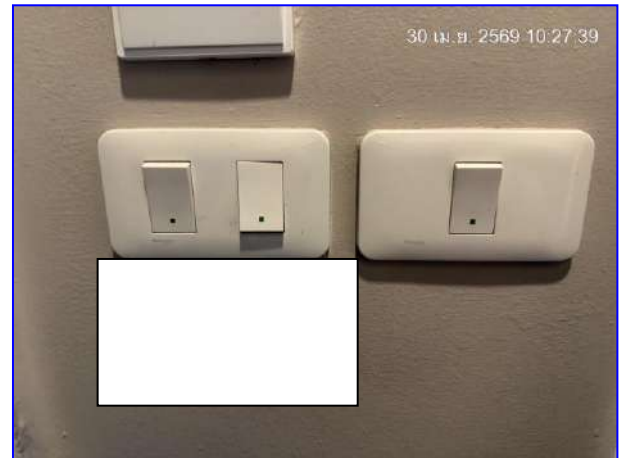
| ผลกระทบสิ่งแวดล้อม | มาตรการป้องกันและ<br>แก้ไขผลกระทบสิ่งแวดล้อม | รายละเอียดการปฏิบัติจริง | ปัญหาและแนวทางแก้ไข |
|---|---|---|---|
| 3.2 การใช้ไฟฟ้า<br>- โครงการมีความต้องการ<br>ใช้ไฟฟ้าทั้งโครงการ<br>ประมาณ 1,779.10 KVA<br>โดยได้รับการบริการจาก<br>การไฟฟ้าส่วนภูมิภาค<br>สาขาป่าตอง ผ่านหม้อ<br>แปลงขนาด 1,500 KVA<br>จำนวน 2 ชุด | <u>มาตรการที่เจ้าของโครงการต้องปฏิบัติ</u><br>1. ติดตั้งอุปกรณ์เดินสายไฟฟ้า รวมทั้งสายสัญญาณไฟฟ้าสื่อสาร<br>ต่างๆ ให้เป็นไปด้วยความเรียบร้อย ถูกต้องตามมาตรฐาน)<br>2. เลือกใช้ผลิตภัณฑ์ชนิดประหยัดพลังงาน (หลอดคอมแพคฟลูออ<br>เรสเซนต์ หรือหลอดตะเกียบ หลอดคอมมอมประหยัด) ที่มีอายุ<br>การใช้งานยาวนานบริเวณพื้นที่พักอาศัย และหลอดไฟที่มีกำลัง<br>การส่องสว่างสูง แต่ใช้วัตต์ต่ำ สำหรับพื้นที่ส่วนกลาง หรือพื้นที่<br>ที่จำเป็นต้องเปิดไฟทิ้งไว้ตลอดทั้งวัน และเลือกใช้บัลลาสต์<br>ประหยัดไฟ หรือบัลลาสต์อิเล็กทรอนิกส์ เพื่อช่วยเพิ่ม<br>ประสิทธิภาพในการประหยัดไฟได้มากขึ้น | - ทางโครงการมีการเดินสายไฟฟ้า อย่างเรียบร้อย ตาม<br>มาตรฐาน<br><br>- ทางโครงการใช้ หลอดตะเกียบ หลอดคอม และ<br>หลอดไฟ LED ประมาณ 80% ของโครงการ (รูปที่<br>2.18) | - ไม่พบปัญหา<br><br>- ไม่พบปัญหา |

รูปที่ 2.18 หลอดประหยัดพลังงาน และสวิตช์ไฟแยก

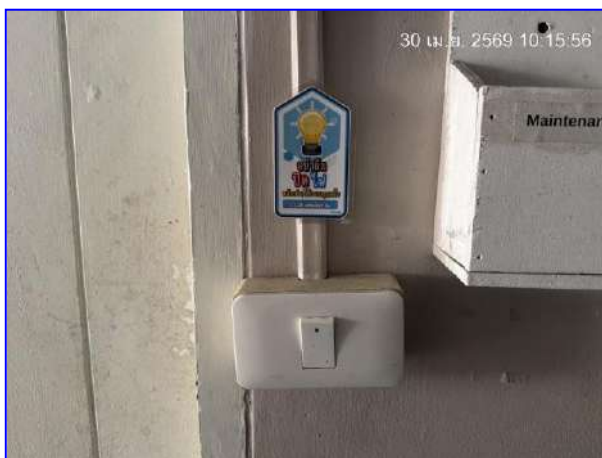
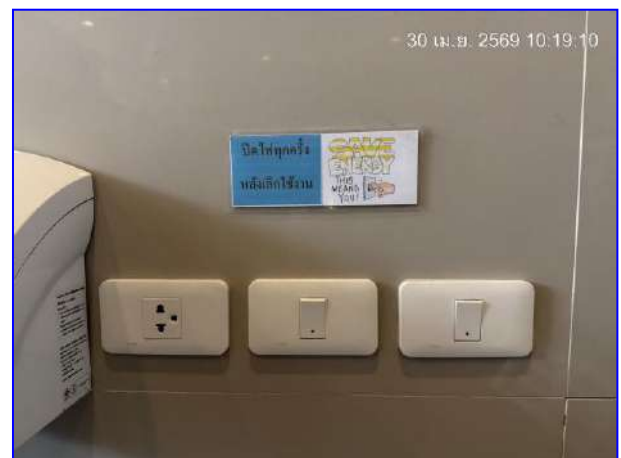
| ผลกระทบสิ่งแวดล้อม | มาตรการป้องกันและ<br>แก้ไขผลกระทบสิ่งแวดล้อม | รายละเอียดการปฏิบัติจริง | ปัญหาและแนวทางแก้ไข |
|---|---|---|---|
| <b>3. คุณค่าการใช้ประโยชน์ของ<br/>มนุษย์ (ต่อ)</b><br>3.1 การใช้น้ำ (ต่อ) | 9. ตรวจสอบดูแลระบบจ่ายน้ำ และระบบเส้นท่อประปา ให้อยู่<br>ในสภาพดีอยู่เสมอ หากพบว่ามีารชำรุดให้รีบแก้ไขทันที<br><br>10. รณรงค์ให้ผู้พักแรม และเจ้าหน้าที่ของโครงการมีการใช้น้ำอย่าง<br>ประหยัด | - มีการตรวจเช็คปริมาณน้ำใช้ทุกวัน หากพบว่ามีค่าสูง<br>ผิดปกติจะทำการตรวจสอบทันที ปัจจุบันไม่พบ<br>ปัญหาการจ่ายน้ำ<br><br>- ทางโครงการรณรงค์การใช้ผ้าขนหนูซ้ำ ในห้องพัก<br>ทางสำนักงาน มีการติดป้ายปิดน้ำทุกครั้งหลังเลิกใช้<br>งาน (รูปที่ 2.20) | - ไม่พบปัญหา<br><br>- ไม่พบปัญหา |

รูปที่ 2.20 ป้ายประหยัดพลังงาน  
รูปภาพแสดงการปฏิบัติตามมาตรการลดผลกระทบต่อสิ่งแวดล้อม (ต่อ)

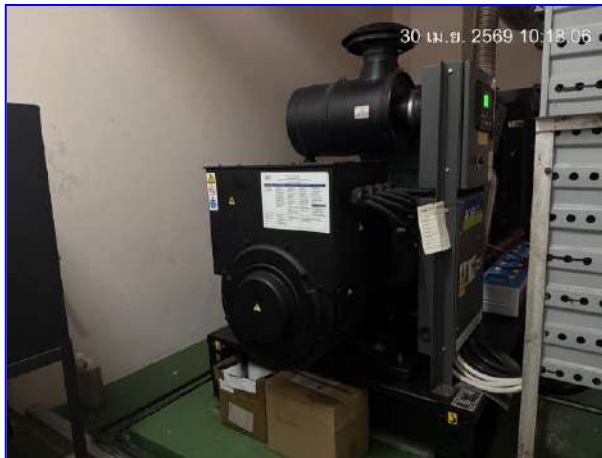
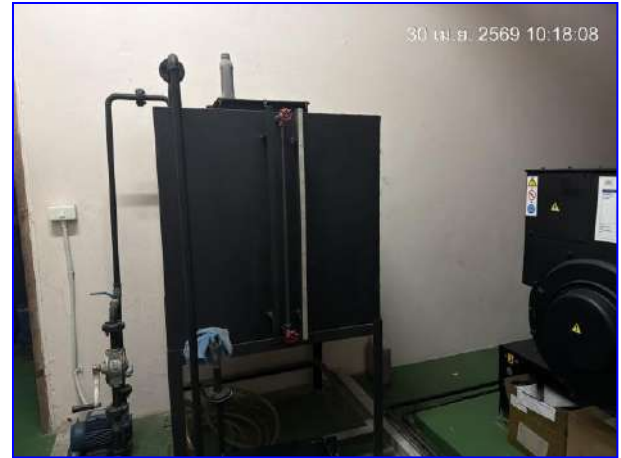
รูปที่ 2.21 เครื่องกำเนิดไฟฟ้า และถังน้ำมันสำรอง

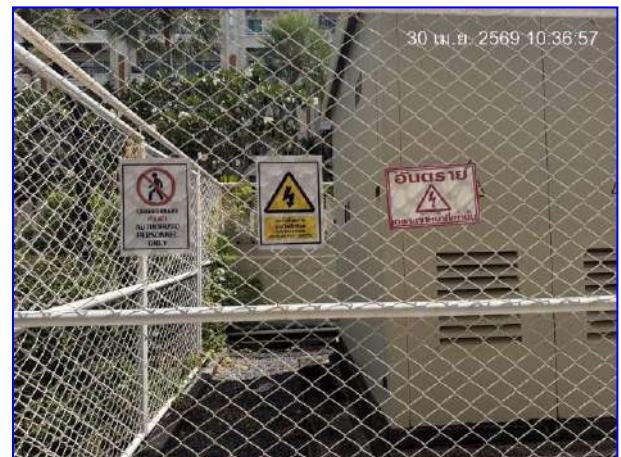
รูปที่ 2.22 หม้อแปลงไฟฟ้า

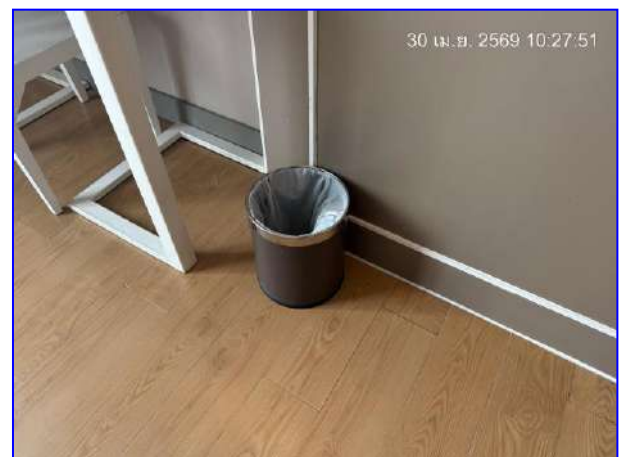
รูปที่ 2.23 ถึงขยะภายในห้องพัก  
รูปภาพแสดงการปฏิบัติตามมาตรการลดผลกระทบต่อสิ่งแวดล้อม (ต่อ)

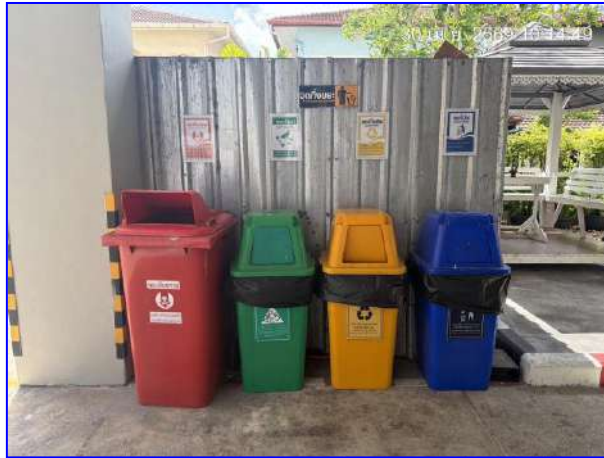
รูปที่ 2.24 ถึงขยะภายในโครงการ

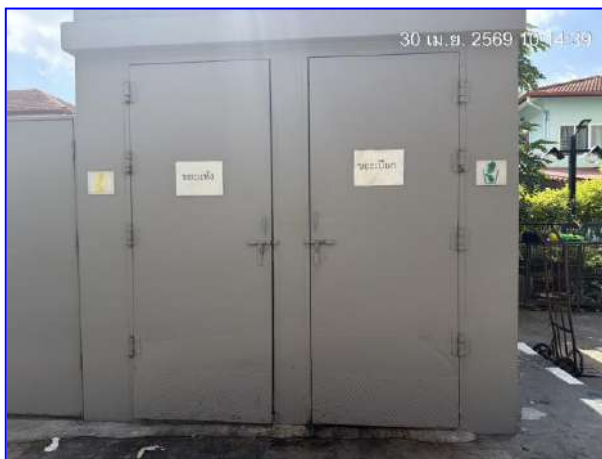
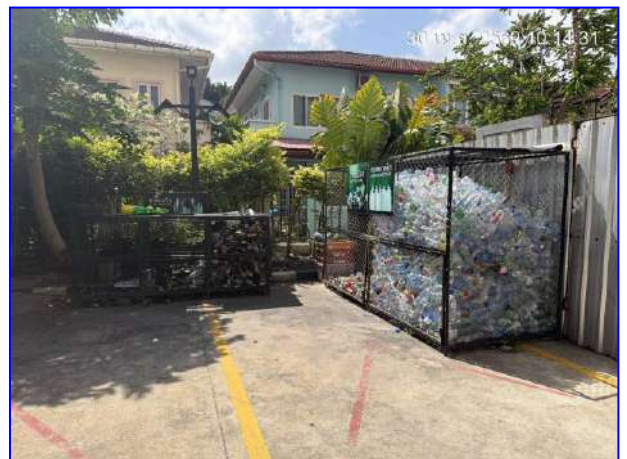
รูปที่ 2.25 ห้องพักขยะเปียก - แห้ง

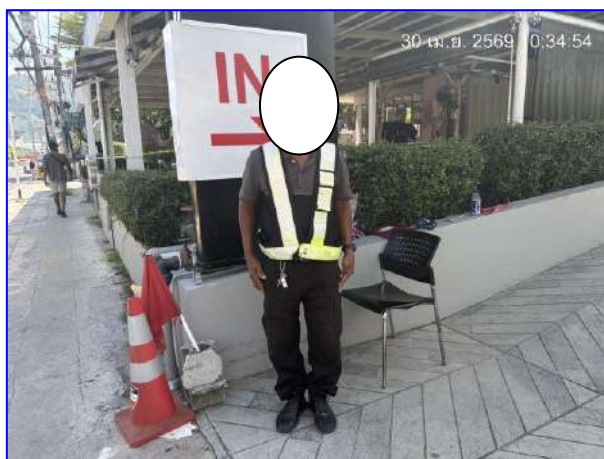
รูปที่ 2.26 เจ้าหน้าที่รักษาความปลอดภัย  
รูปภาพแสดงการปฏิบัติตามมาตรการลดผลกระทบสิ่งแวดล้อม (ต่อ)

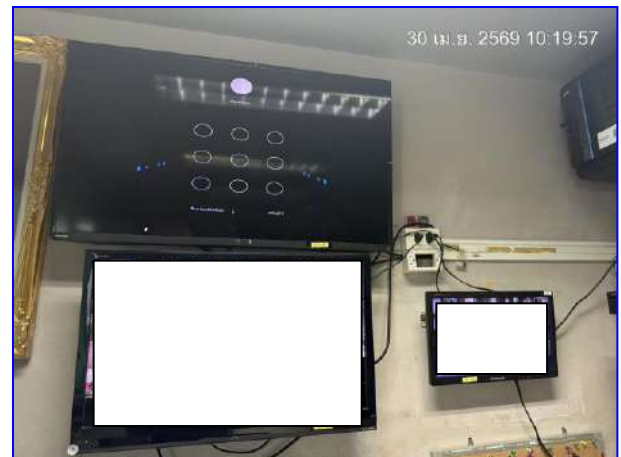
รูปที่ 2.27 ระบบกล้องวงจรปิด ( CCTV )

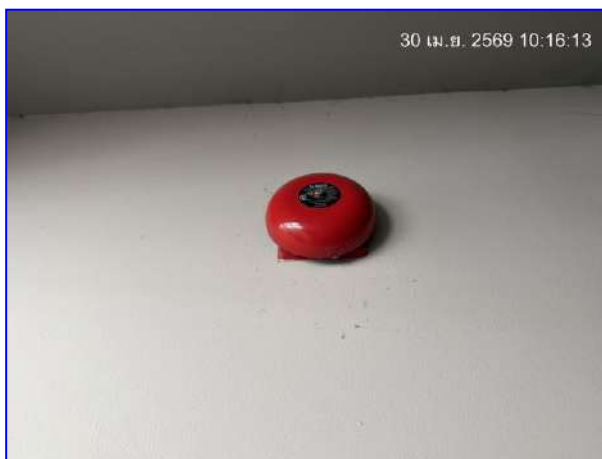
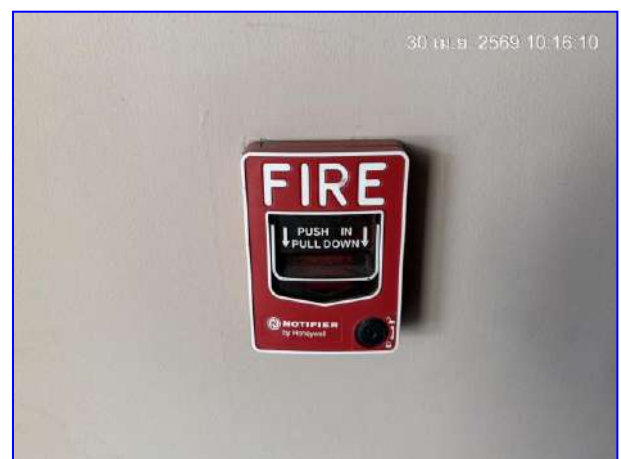
รูปที่ 2.28 สัญญาณแจ้งเตือนเหตุเพลิงไหม้

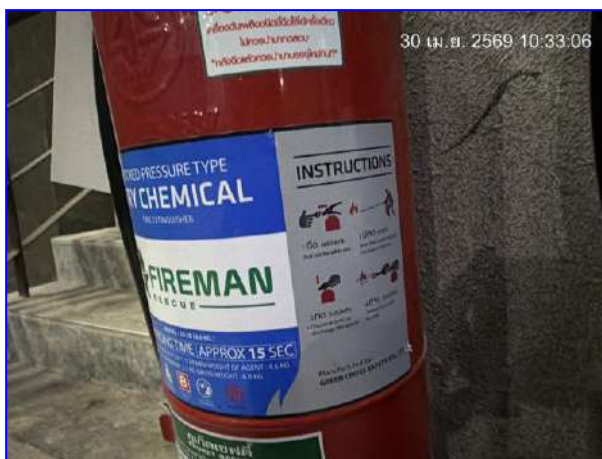
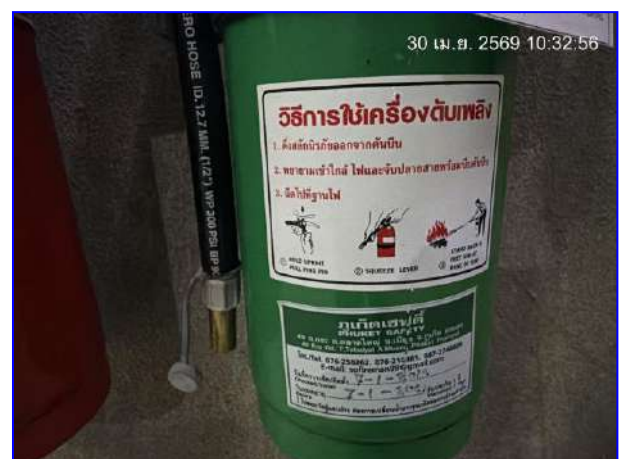
รูปที่ 2.29 ถังดับเพลิง

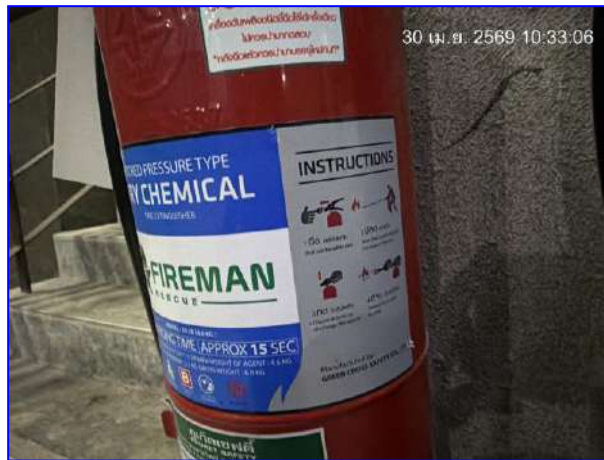
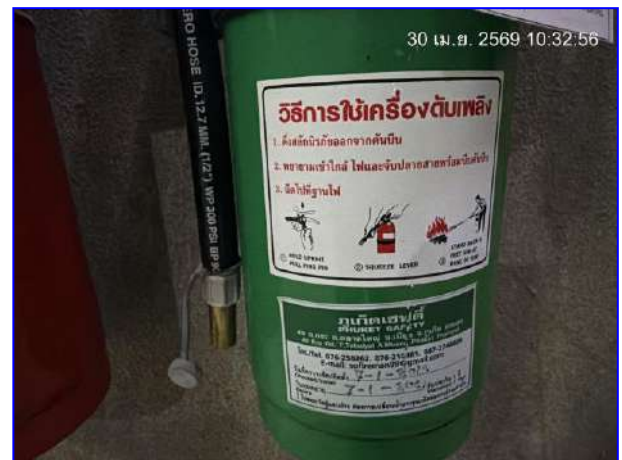
รูปที่ 2.30 ป้ายแนะนำวิธีการใช้ถังดับเพลิง

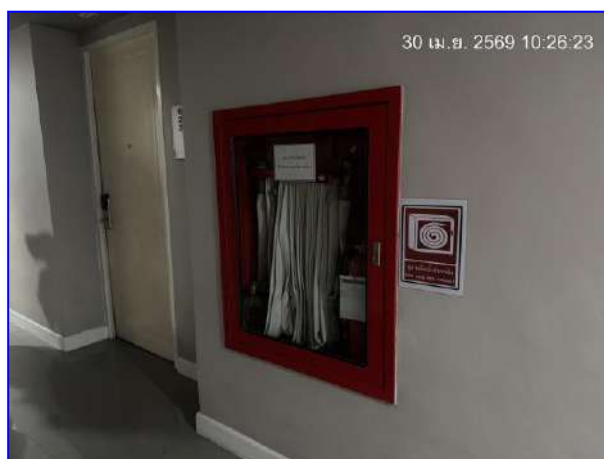
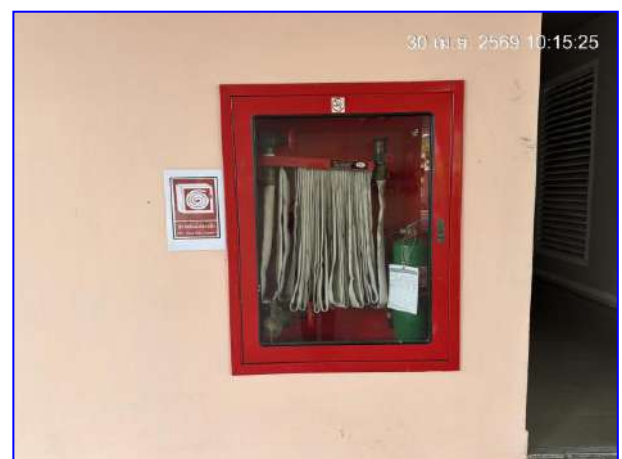
รูปที่ 2.31 ตู้เก็บอุปกรณ์ดับเพลิง : FHC

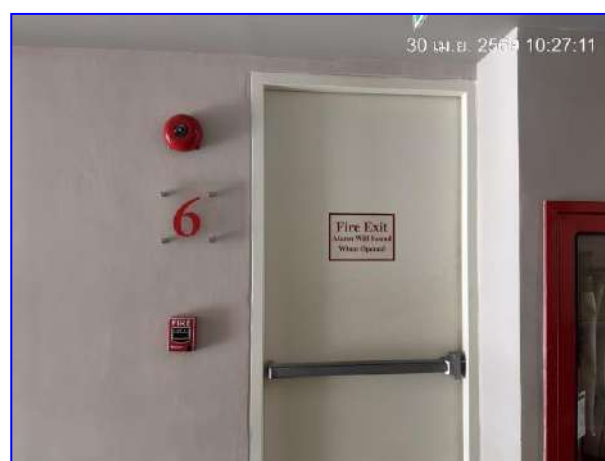
### รูปที่ 2.32 ทางหนีไฟ

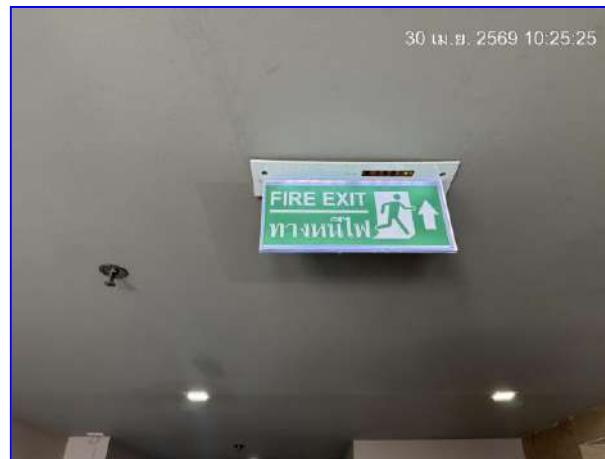
### รูปที่ 2.33 ป้ายเรื่องแสงแสดงเส้นทางหนีไฟ

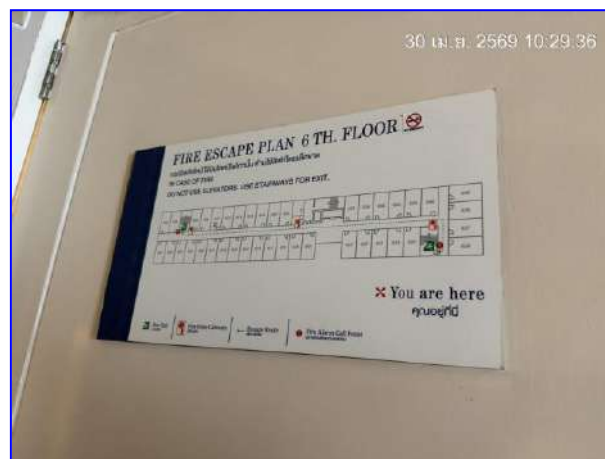
### รูปที่ 2.34 ป้ายบอกตำแหน่งจุดที่อยู่ภายในห้องพักและหน้าลิฟท์

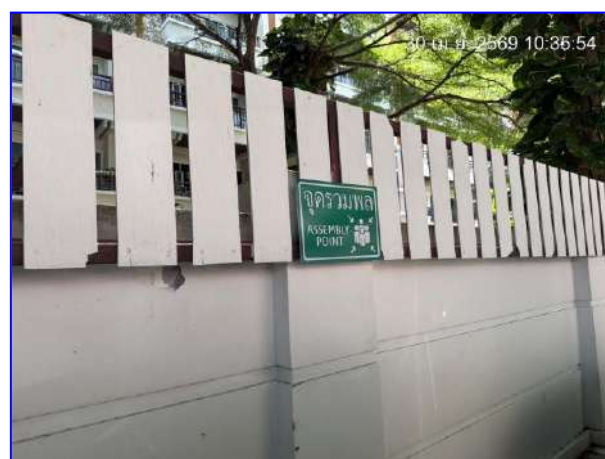
รูปที่ 2.35 จุตุรรมพล  
รูปภาพแสดงการปฏิบัติตามมาตรการลดผลกระทบสิ่งแวดล้อม (ต่อ)

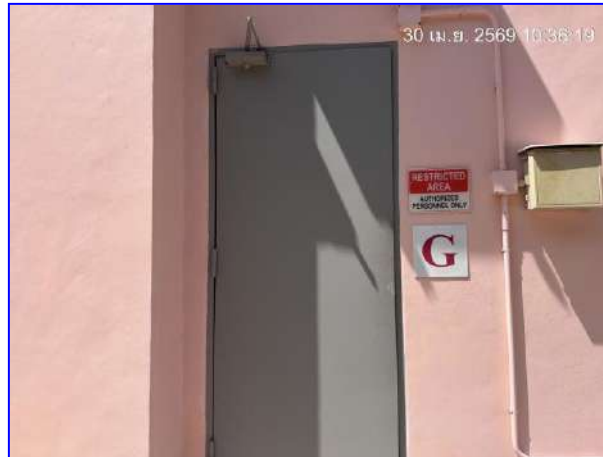
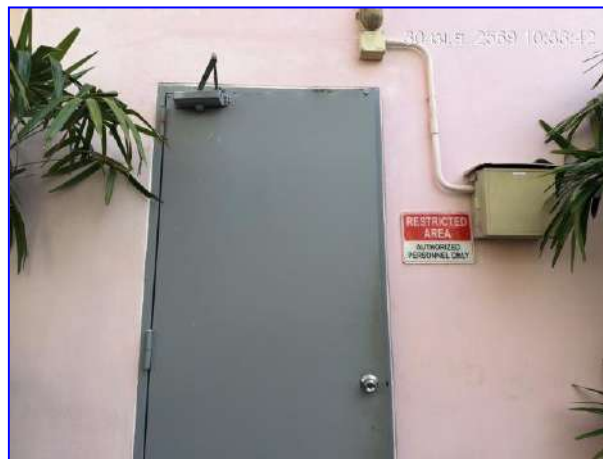
รูปที่ 2.36 บันไดหนีไฟ

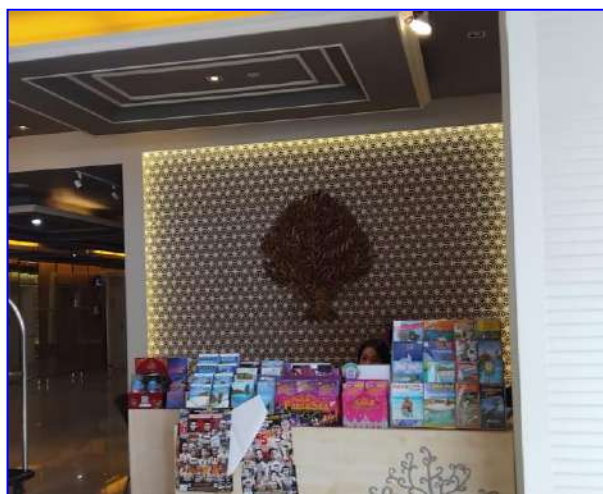
## รูปที่ 2.37 ป้ายประชาสัมพันธ์ตารางรถสาธารณะ

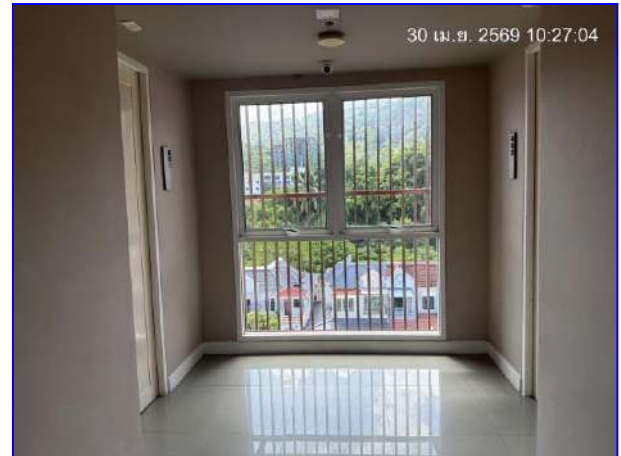
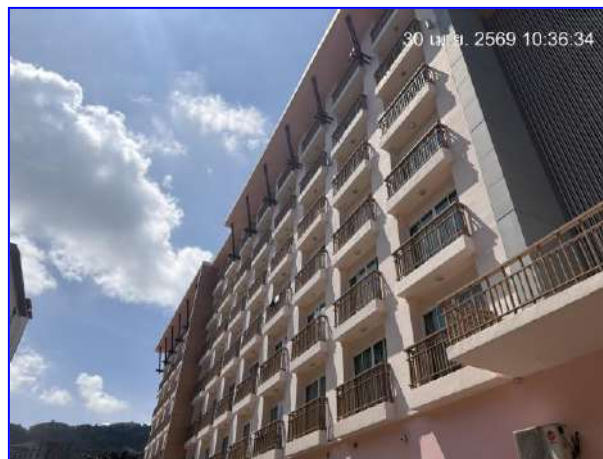
รูปที่ 2.38 ระบบระบายอากาศภายในอาคาร

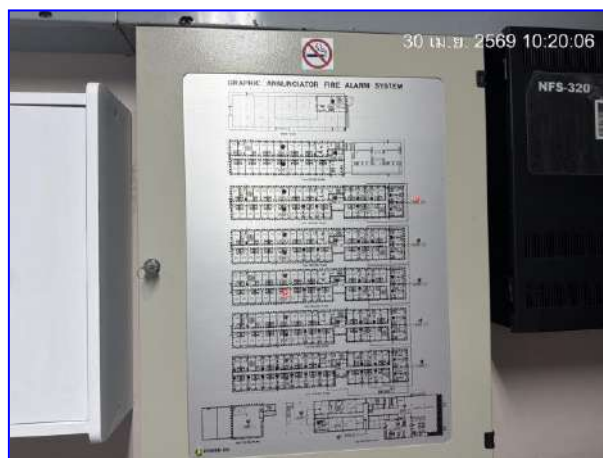
รูปที่ 2.39 แผงควบคุมระบบสัญญาณแจ้งเหตุเพลิงไหม้

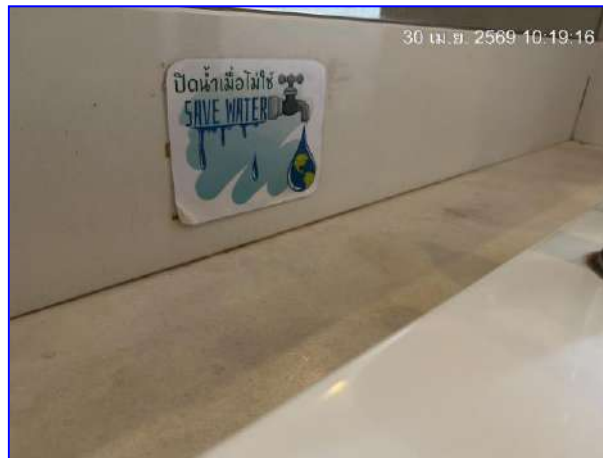
รูปที่ 2.40 ป้ายรณรงค์ประหยัดน้ำ

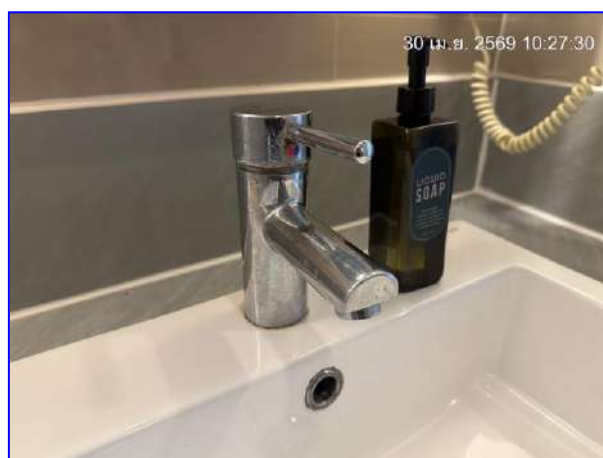
รูปที่ 2.41 สุขภัณฑ์ประหยัดน้ำ  
รูปภาพแสดงการปฏิบัติตามมาตรการลดผลกระทบสิ่งแวดล้อม (ต่อ)

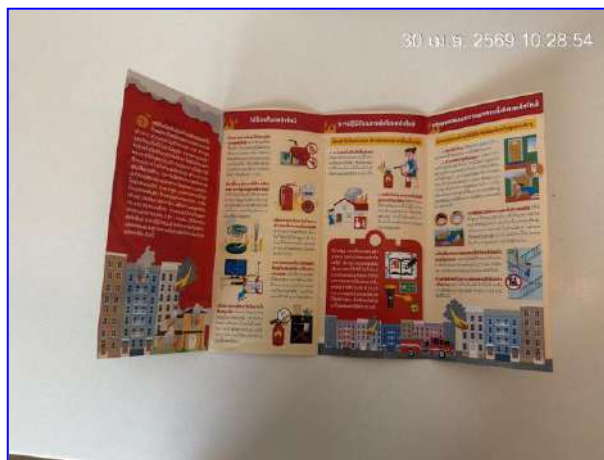
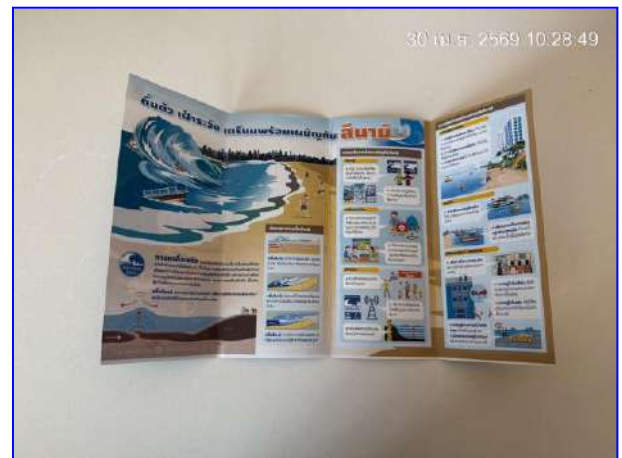
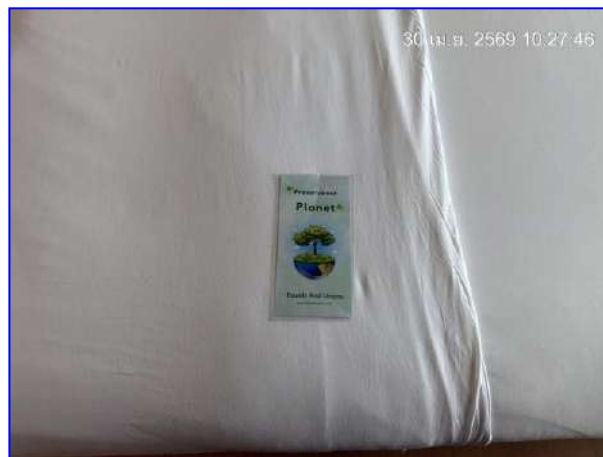
รูปที่ 2.42 เอกสารคู่มือการปฏิบัติตัวกรณีเกิดสึนามิ ภายในห้องพัก

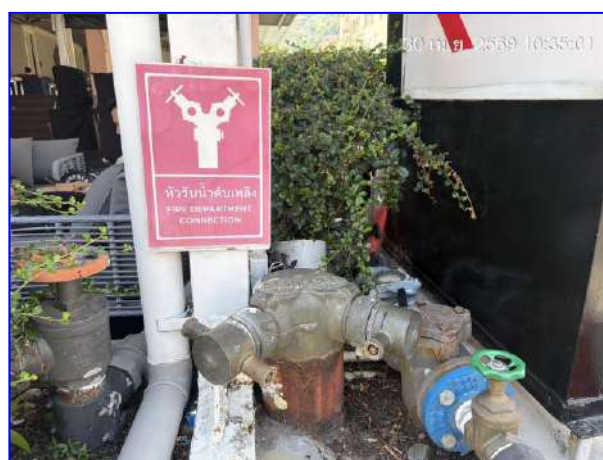
รูปที่ 2.43 ระบบท่อน้ำ และ หัวรับน้ำดับเพลิง

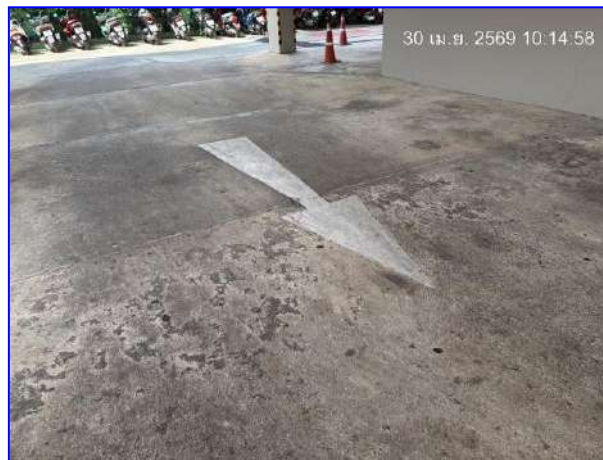
รูปที่ 2.44 สัญลักษณ์แสดงทิศทางบนถนน

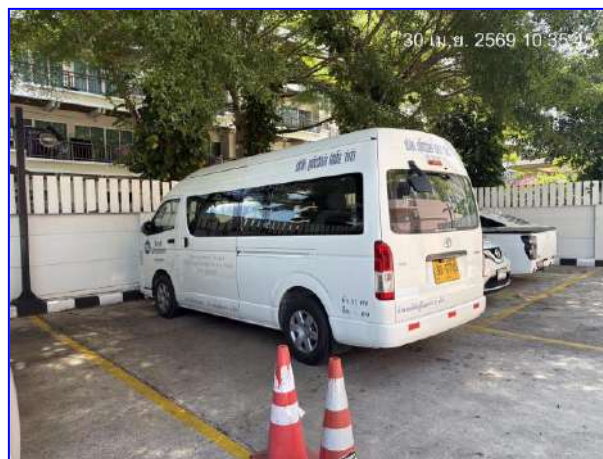
รูปที่ 2.45 รถตู้รับส่งผู้โดยสารที่สนามบิน

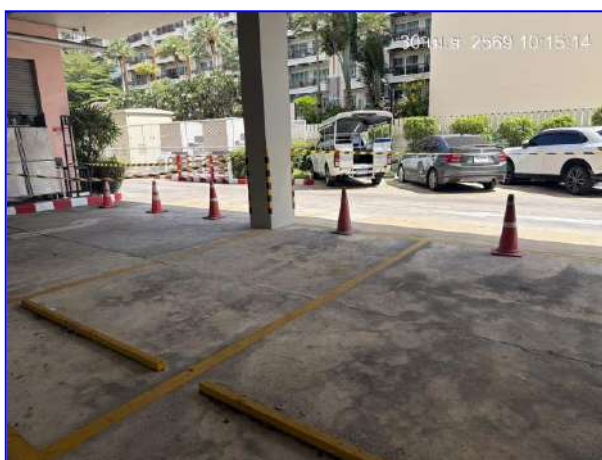
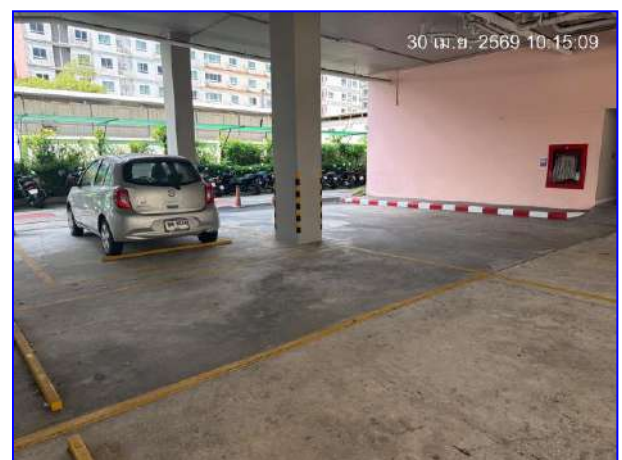
รูปที่ 2.46 พื้นที่จอดรถ

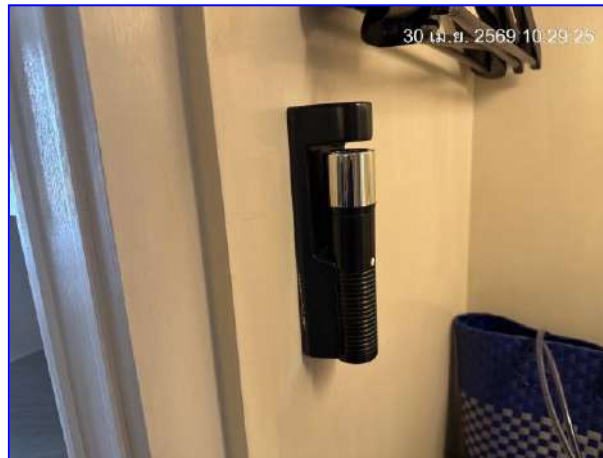
รูปที่ 2.47 ไฟฉายในตู้เสื้อผ้า

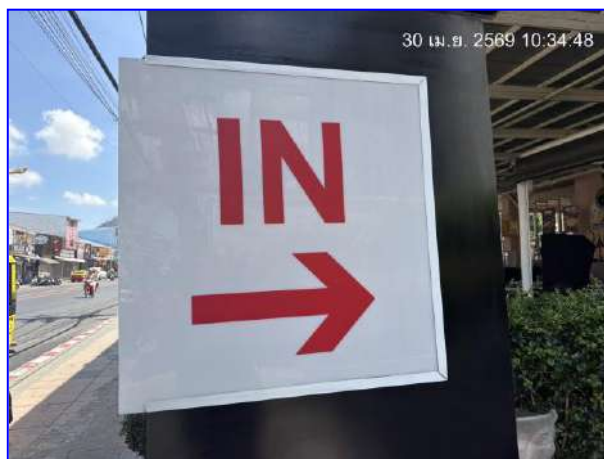
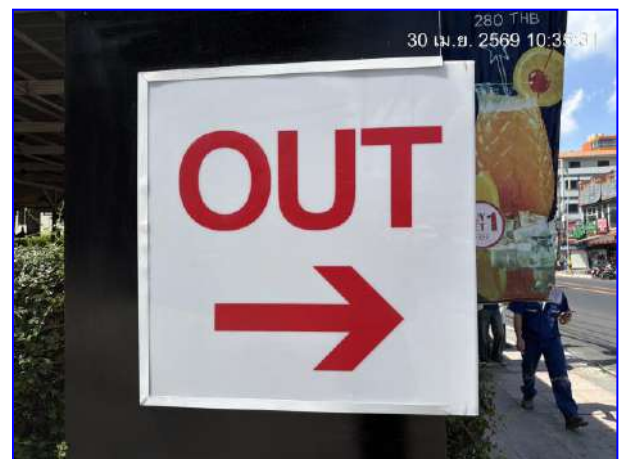
รูปที่ 2.48 ป้ายทางเข้า – ออกโครงการ

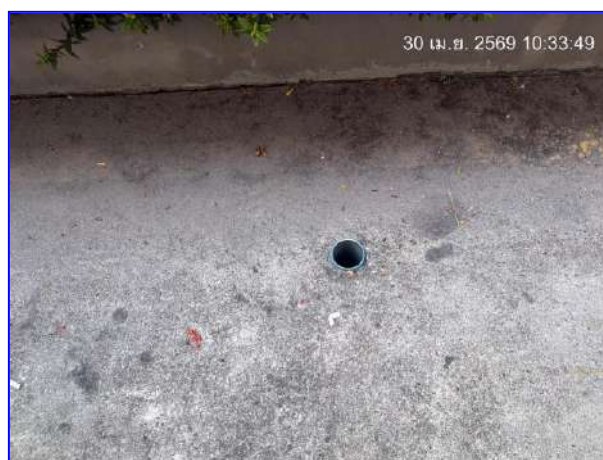
รูปที่ 2.49 ท่อระบายก๊าซ ขนาด 1 นิ้ว
