รายงานผลการปฏิบัติตามมาตรการป้องกันและแก้ไข  
ผลกระทบสิ่งแวดล้อมและมาตรการติดตามตรวจสอบคุณภาพสิ่งแวดล้อม  
ระยะดำเนินการ ระหว่างเดือน มกราคม - มิถุนายน 2569

โครงการ ดี คอนโด ครีก

ตั้งอยู่เลขที่ 81 หมู่ที่ 2 ถนนวิจิตสงคราม ตำบลกะทู้ อำเภอกะทู้ จังหวัดภูเก็ต 83120

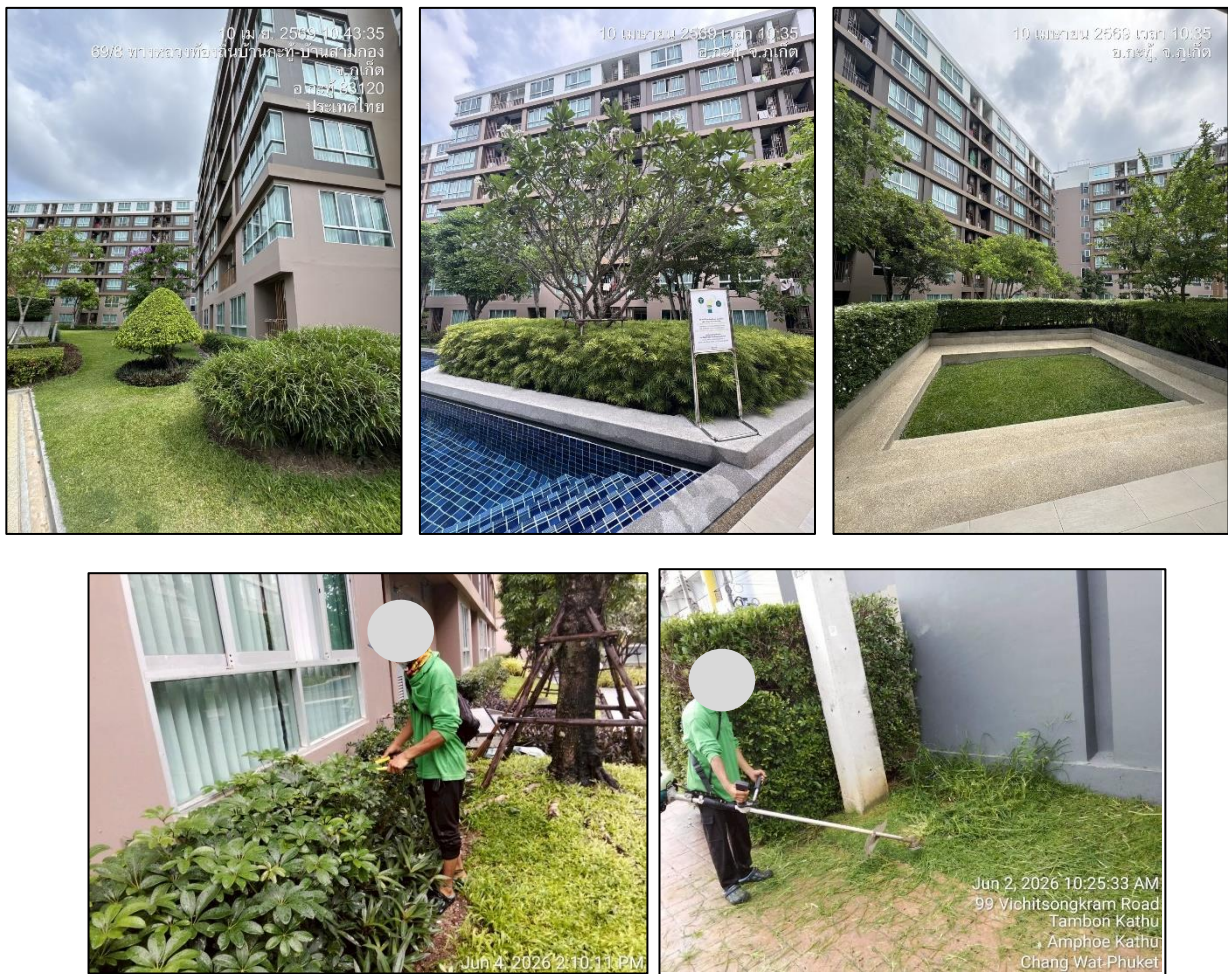
รูปภาพที่ 2.1 พื้นที่สีเขียว และงานสวน
