ภาคผนวกที่ 7

ภาพถ่ายผลการปฏิบัติตามมาตรการป้องกันและแก้ไขผลกระทบสิ่งแวดล้อม และมาตรการติดตามตรวจสอบคุณภาพสิ่งแวดล้อม  
โครงการ 185 Rajadamri (ระยะดำเนินการ)  
ประจำเดือนมกราคม-มิถุนายน 2569

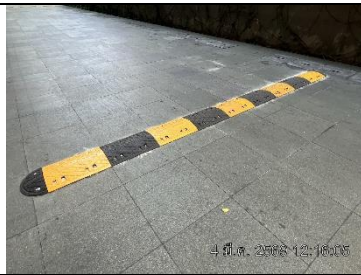
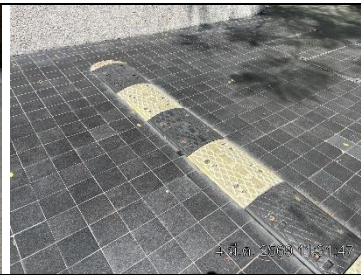
รูปที่ ผ7.1 สันนูนลดความเร็ว

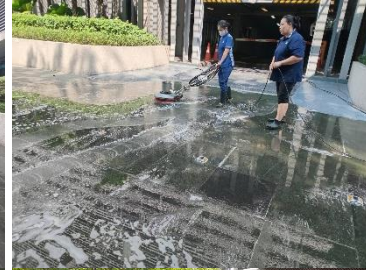
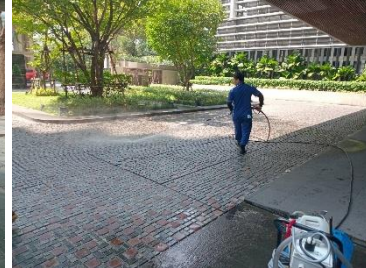
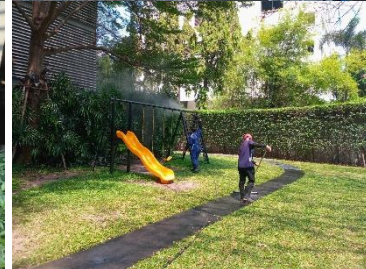
รูปที่ ผ7.2 เจ้าหน้าที่ฉีดล้างถนน

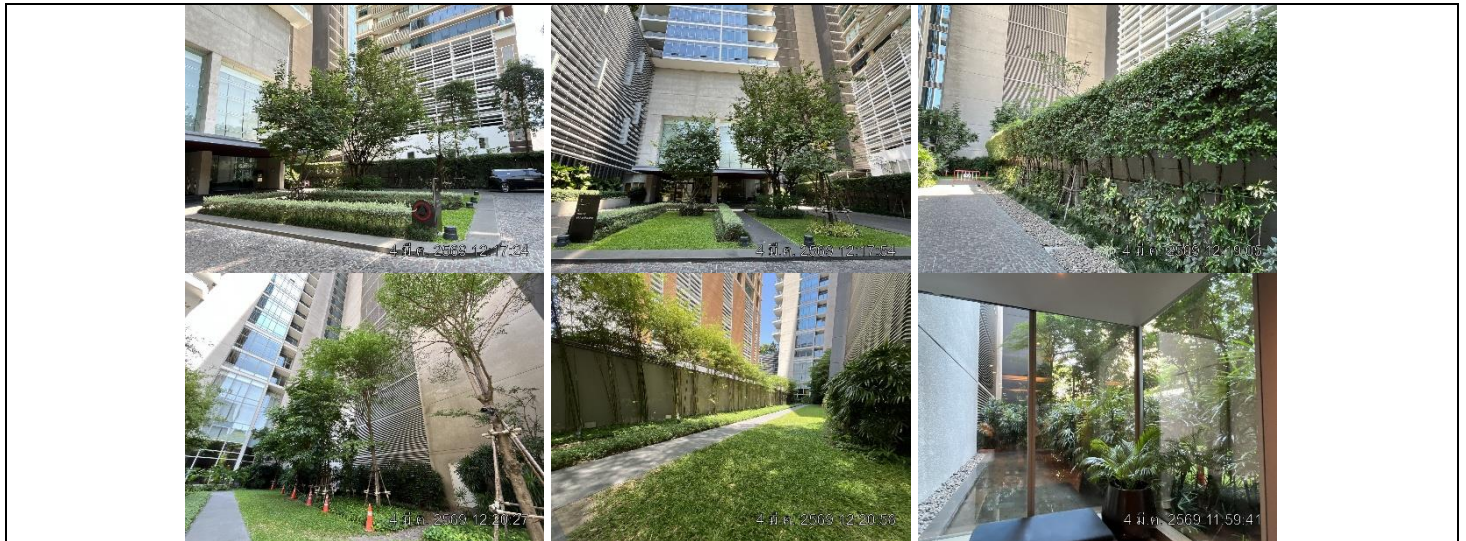
รูปที่ ผ7.3 พื้นที่สีเขียวภายในโครงการ

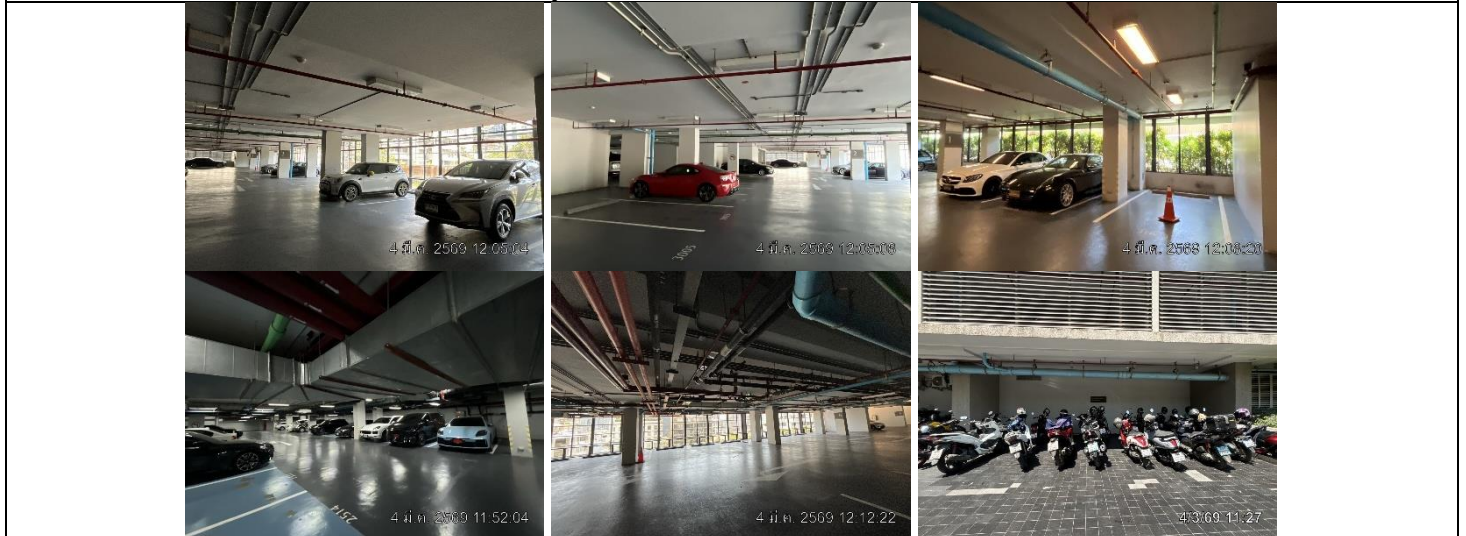
รูปที่ ผ7.4 สถานที่จอดรถ

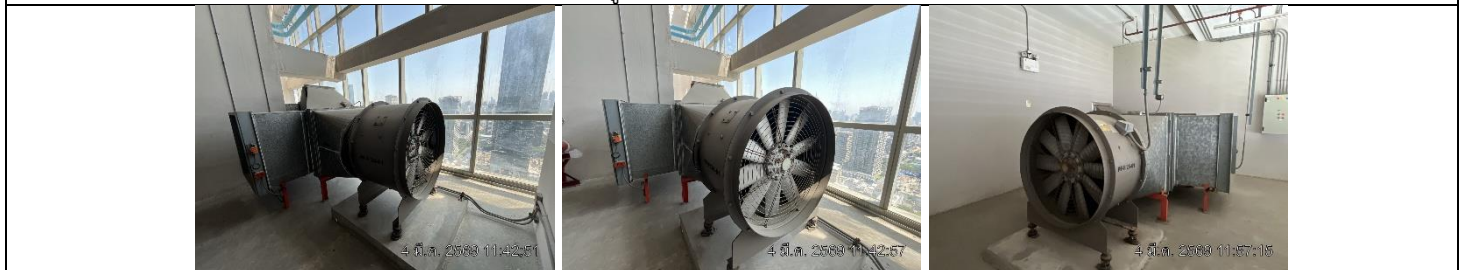
รูปที่ ผ7.5 พัดลมระบายอากาศ (Fan Exhaust) บริเวณชั้นใต้ดิน

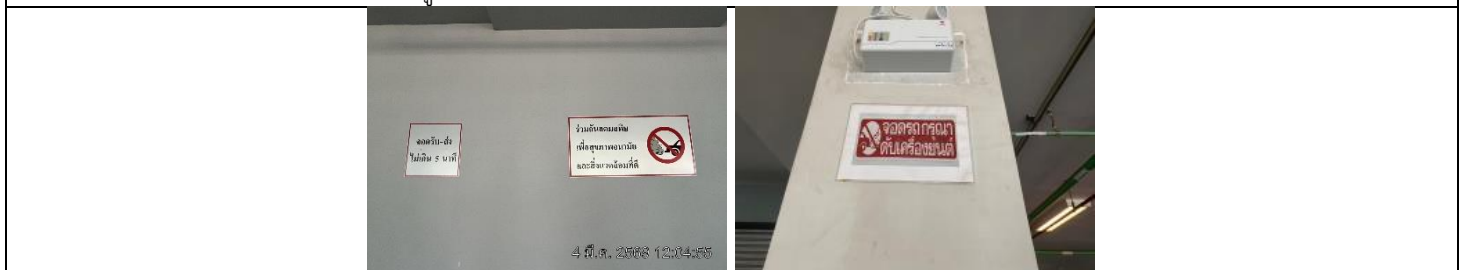
รูปที่ ผ7.6 ป้ายห้ามติดเครื่องยนต์ทั้งไว้ในบริเวณลานจอดรถ

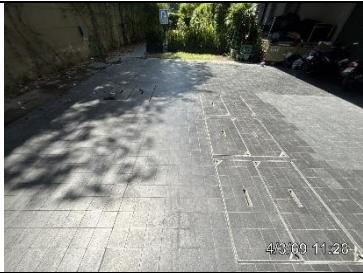
| รูปที่ ผ7.7 ระบบบำบัดน้ำเสียรวม | รูปที่ ผ7.8 เจ้าหน้าที่ดูแลรักษาและควบคุมระบบบำบัดน้ำเสียรวม |

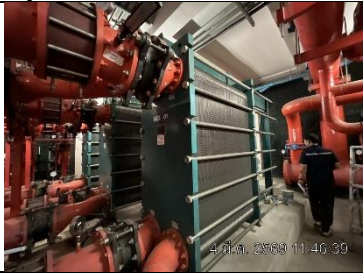
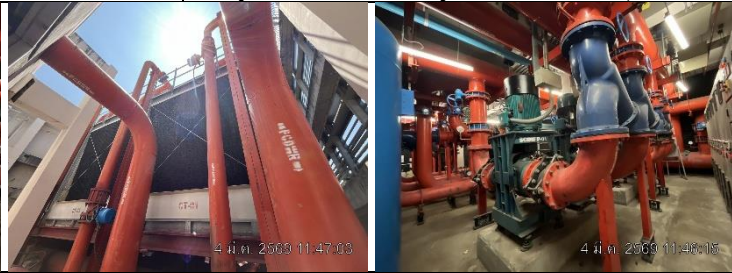
| รูปที่ ผ7.9 ทอระบายความร้อน | |

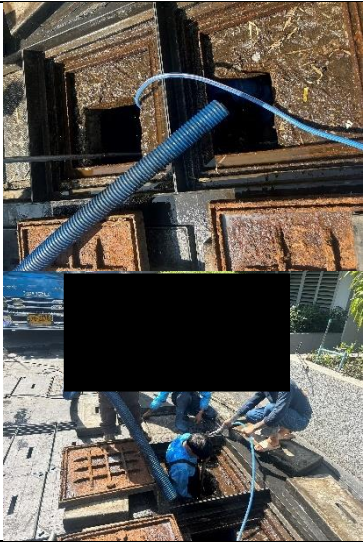
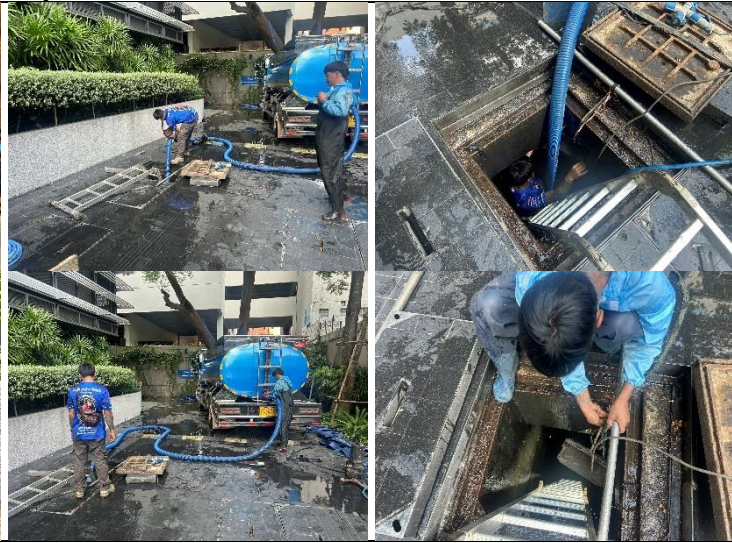
| รูปที่ ผ7.10 การสูบน้ำมันออกจากบ่อดักไขมัน และสูบน้ำตะกอนส่วนเกินจากระบบบำบัดน้ำเสีย | |

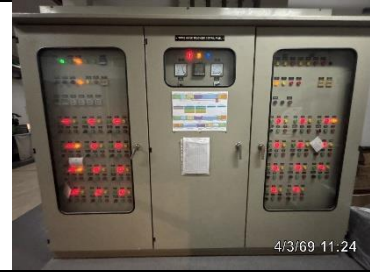
| รูปที่ ผ7.11 ตู้ควบคุมระบบบำบัดน้ำเสีย และมิเตอร์ไฟฟ้าของระบบบำบัดน้ำเสีย | |

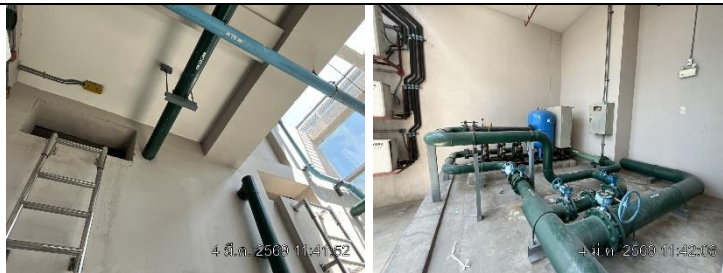
รูปที่ ผ7.14 ถังเก็บน้ำชั้นที่ 34

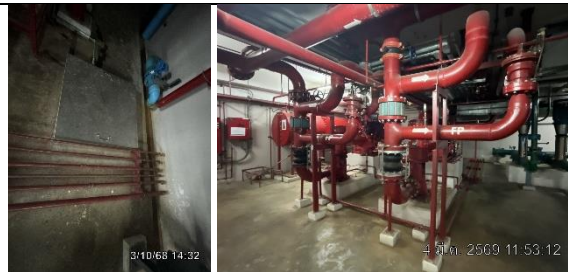
รูปที่ ผ7.15 ถังเก็บน้ำดับเพลิง

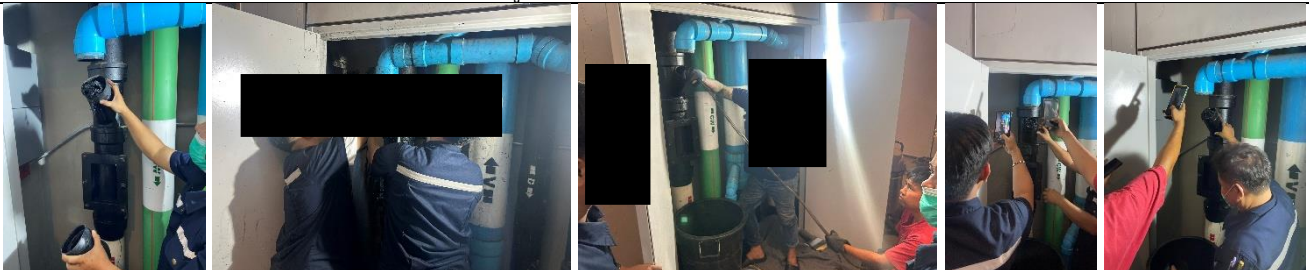
รูปที่ ผ7.16 เจ้าหน้าที่ดูแลรักษาระบบเส้นท่อประปา

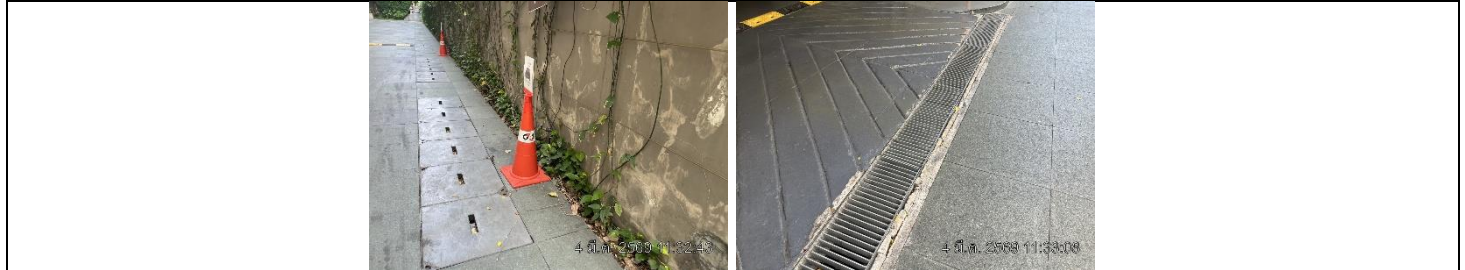
รูปที่ ผ7.23 ระบบระบายน้ำ

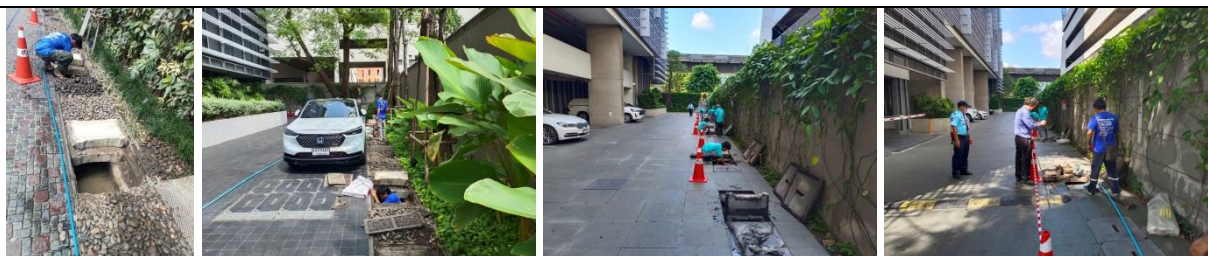
รูปที่ ผ7.24 เจ้าหน้าที่ชุดลอกการสะสมของตะกอนดิน

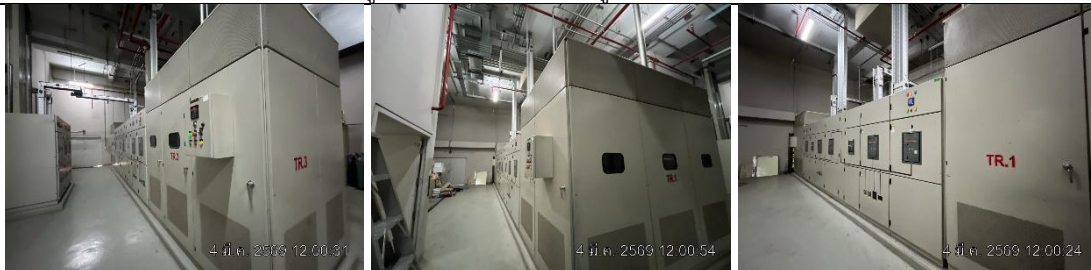
รูปที่ ผ7.33 ระบบไฟฟ้าหลัก

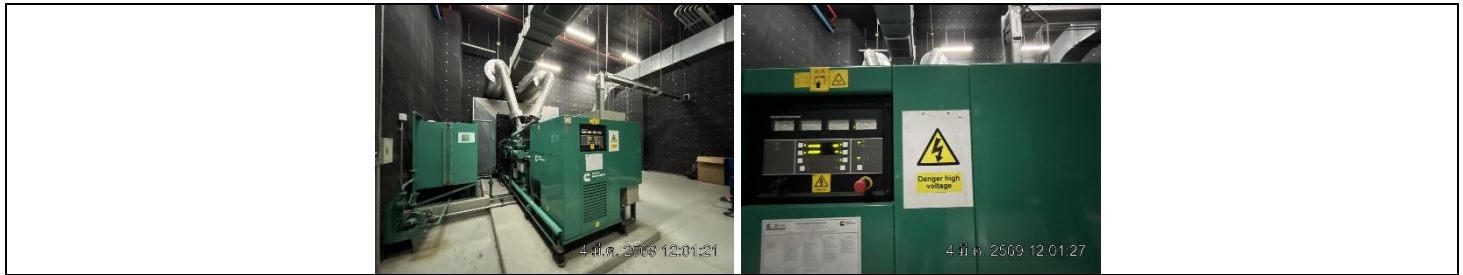
รูปที่ ผ7.34 ระบบไฟฟ้าสำรอง

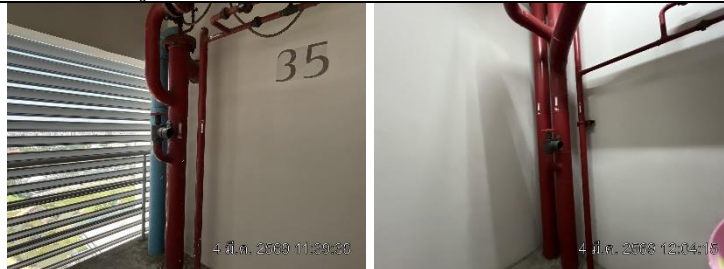
รูปที่ ผ7.41 ท่อยื่นรับน้ำดับเพลิง

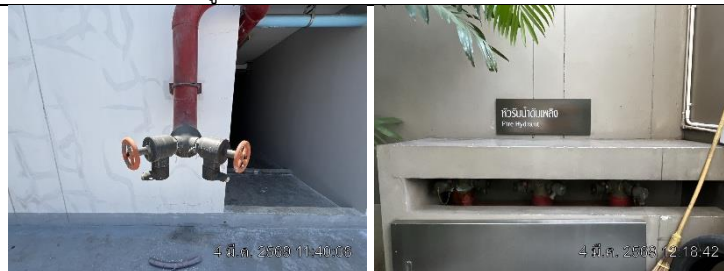
รูปที่ ผ7.42 หัวรับ-จ่ายน้ำดับเพลิง

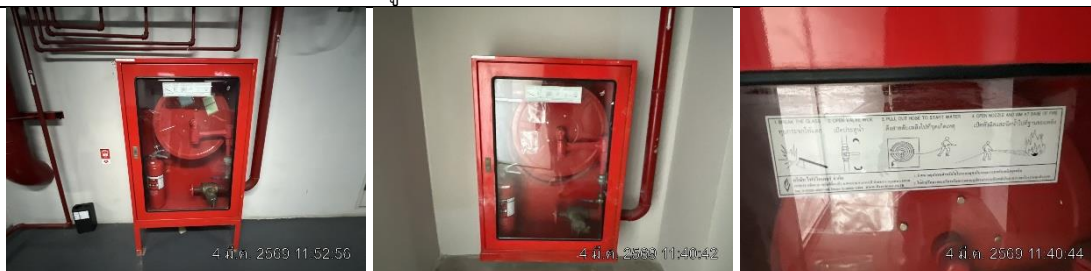
รูปที่ ผ7.43 ตู้เก็บสายฉีดน้ำดับเพลิงพร้อมอุปกรณ์ (FHC) และวิธีการใช้อุปกรณ์

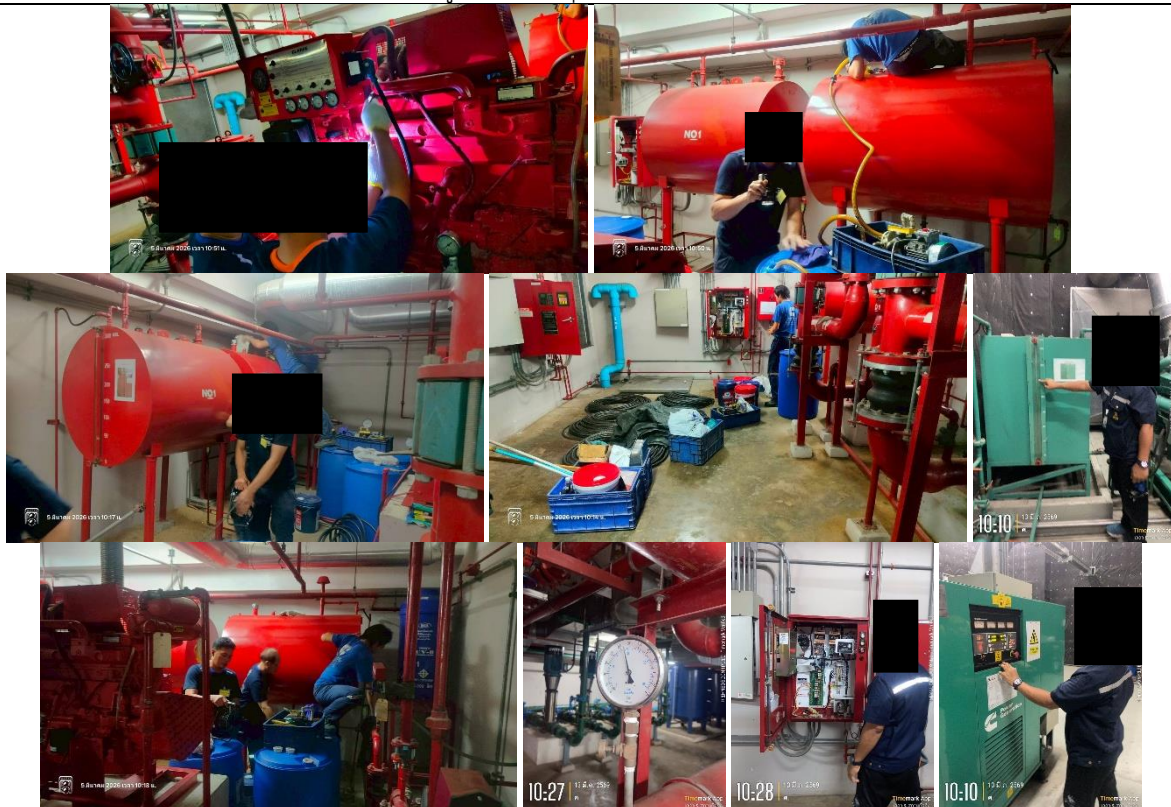
รูปที่ ผ7.56 เจ้าหน้าที่ตรวจสอบระบบป้องกันและเตือนอัคคีภัย

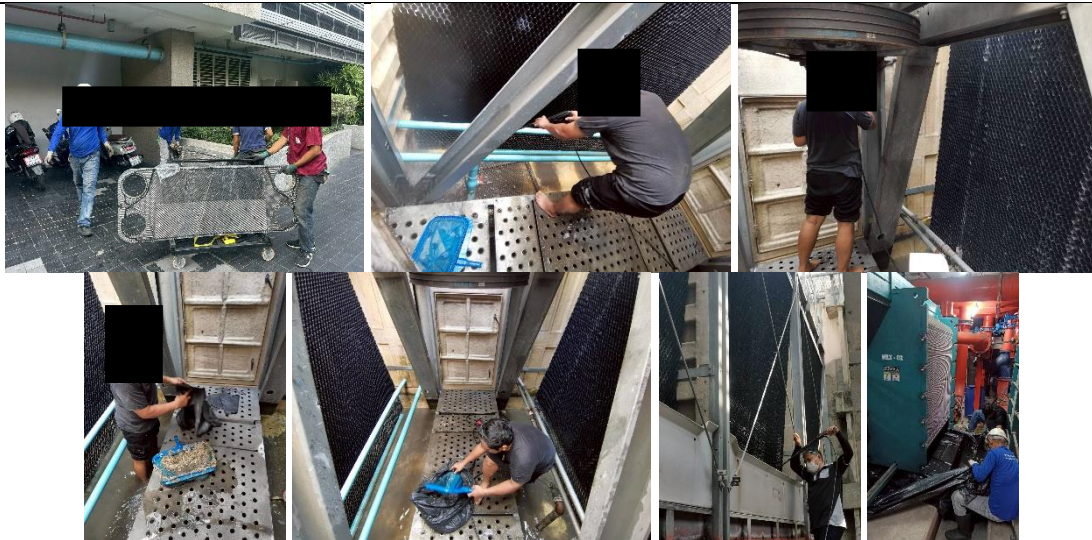
รูปที่ ผ7.59 เจ้าหน้าที่เข้าทำความสะอาดและกำจัดตะกอนในหอผึ่งเย็น

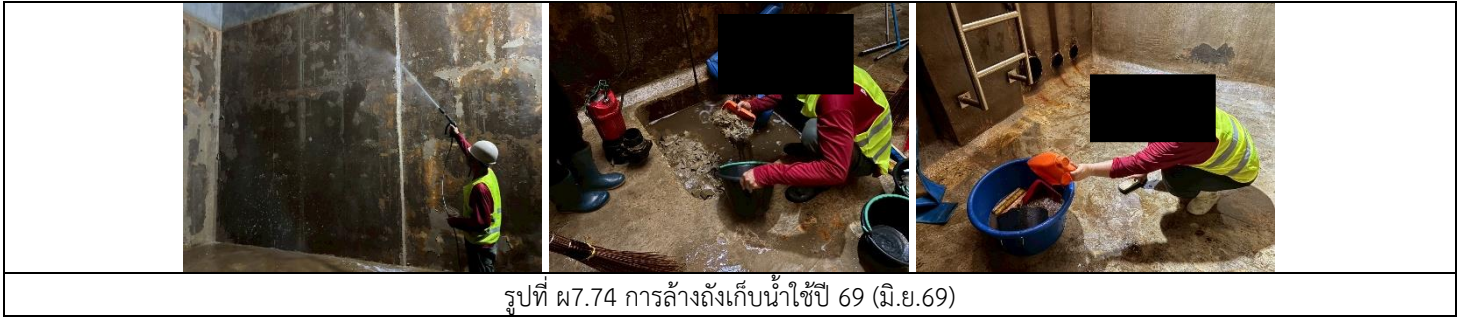
รูปที่ ผ7.74 การล้างถังเก็บน้ำใช้ปี 69 (มิ.ย.69)
