ภาคผนวกที่ 7

ภาพถ่ายผลการปฏิบัติตามมาตรการป้องกันและแก้ไขผลกระทบสิ่งแวดล้อม  
และติดตามตรวจสอบคุณภาพสิ่งแวดล้อม

ภาพถ่ายผลการปฏิบัติตามมาตรการป้องกันและแก้ไขผลกระทบสิ่งแวดล้อมและติดตามตรวจสอบคุณภาพสิ่งแวดล้อม  
โครงการ NOBLE REMIX (ระยะดำเนินการ) ประจำเดือนมกราคม-มิถุนายน 2569

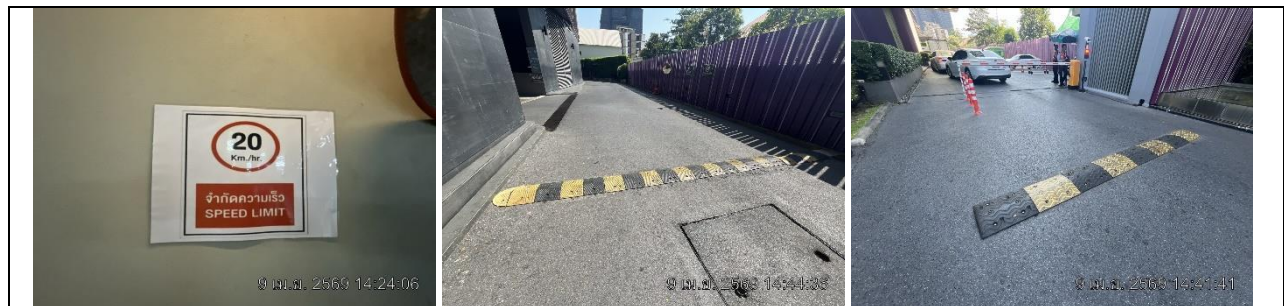
รูปที่ ๗.1 ป้ายจำกัดความเร็ว

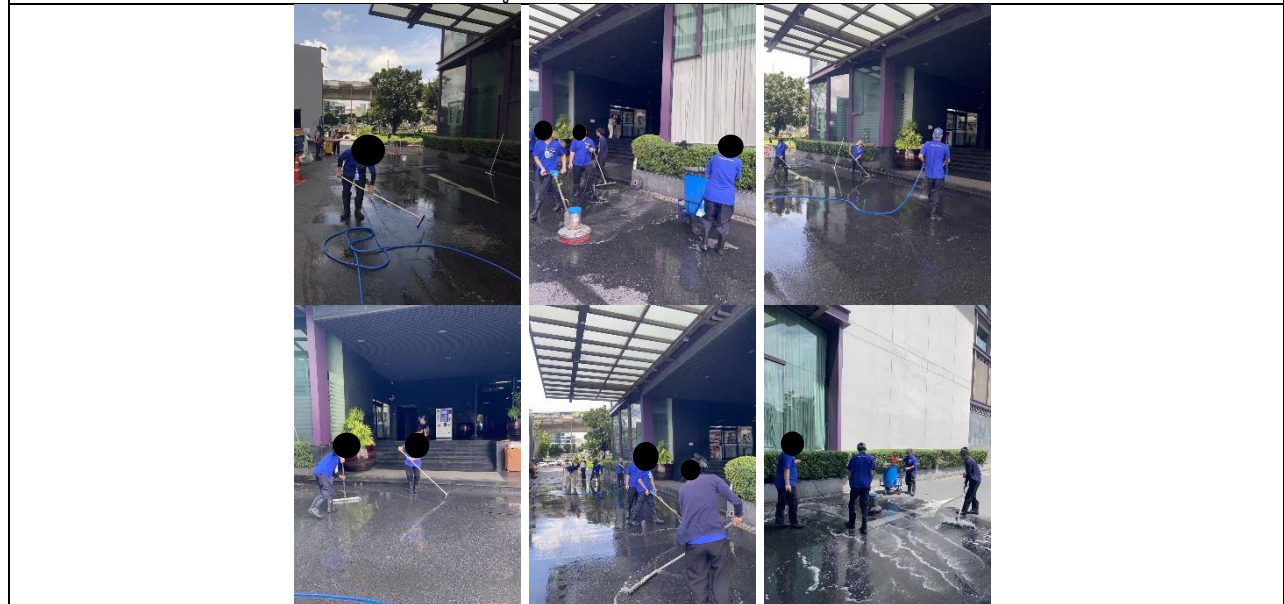
รูปที่ ๗.2 พนักงานทำความสะอาดฉีดล้างถนน

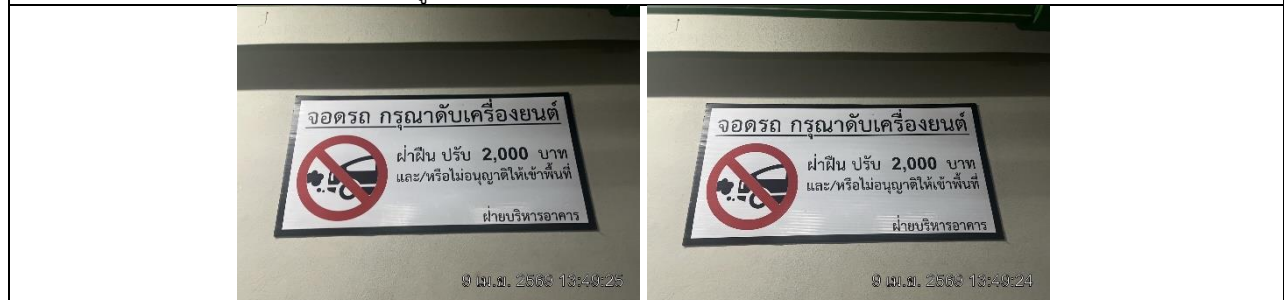
รูปที่ ๗.3 ป้ายกรุณาดับเครื่องยนต์ภายในบริเวณที่จอตรถ

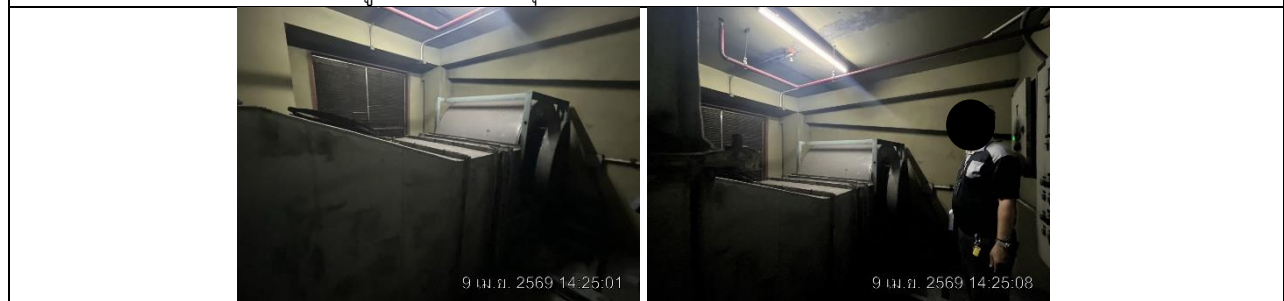
รูปที่ ๗.4 พัดลมอัดอากาศ (Pressurized fan)

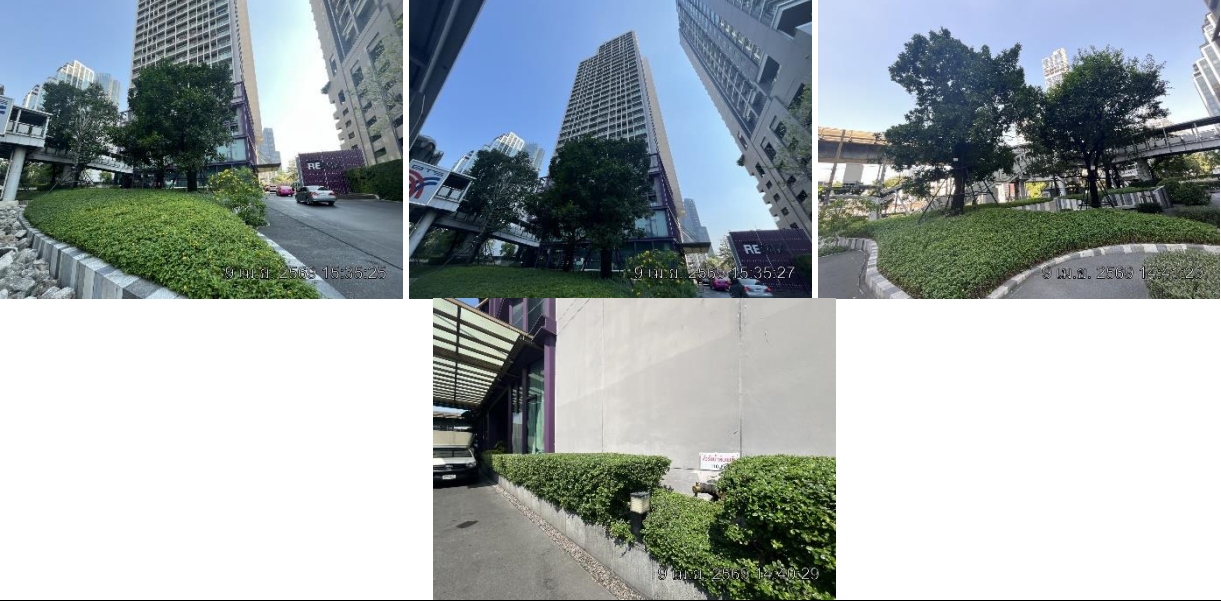
| รูปที่ ผ7.5 พื้นที่สีเขียว | |

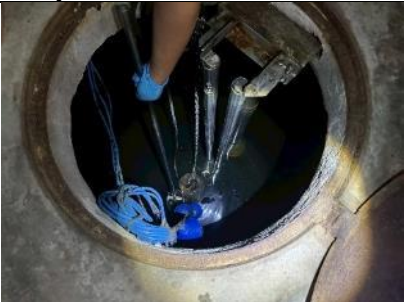
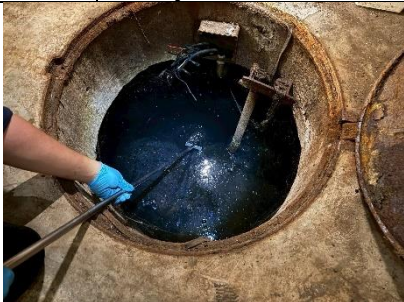
| รูปที่ ผ7.8 ระบบบำบัดน้ำเสียส่วนอาคารอยู่อาศัยรวมแบบให้ให้เช่า (เซอร์วิสอพาร์ทเมนท์) | |

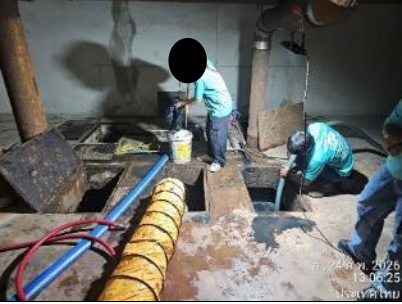
| <p>รูปที่ ๗7.11 พนักงานตัดไขมันออกจากถังไขมันทิ้ง</p> | <p>รูปที่ ๗7.12 ป้าย "ใช้น้ำทิ้งรดน้ำต้นไม้"</p> |

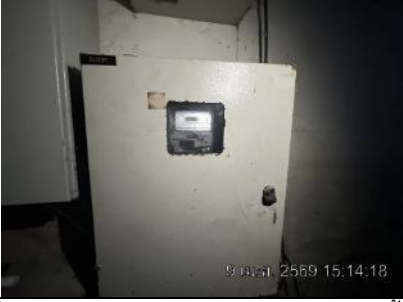
| <p>รูปที่ ๗7.13 มิเตอร์ไฟฟ้าสำหรับระบบบำบัดน้ำเสีย</p> | |

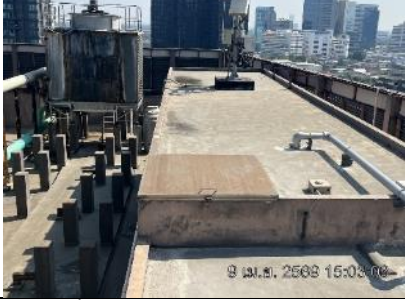
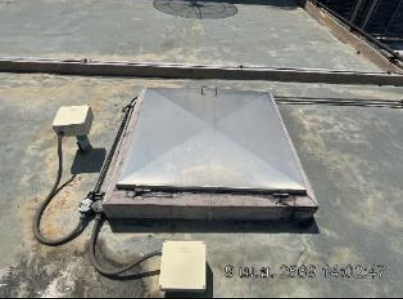
| <p>รูปที่ ๗7.14 ถังเก็บน้ำ ส่วนอาคารชุดพักอาศัย และส่วนอาคารอยู่อาศัยรวมแบบให้เช่า (เซอร์วิสอพาร์ทเมนท์)</p> | |

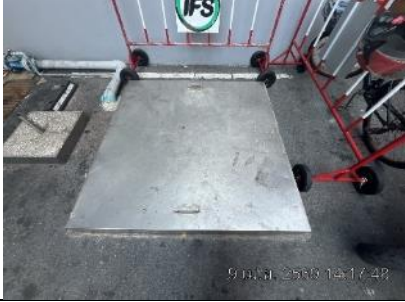
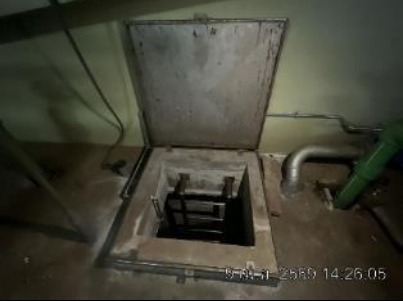
| <p>รูปที่ ๗7.15 ถังเก็บน้ำใต้ดิน</p> | |

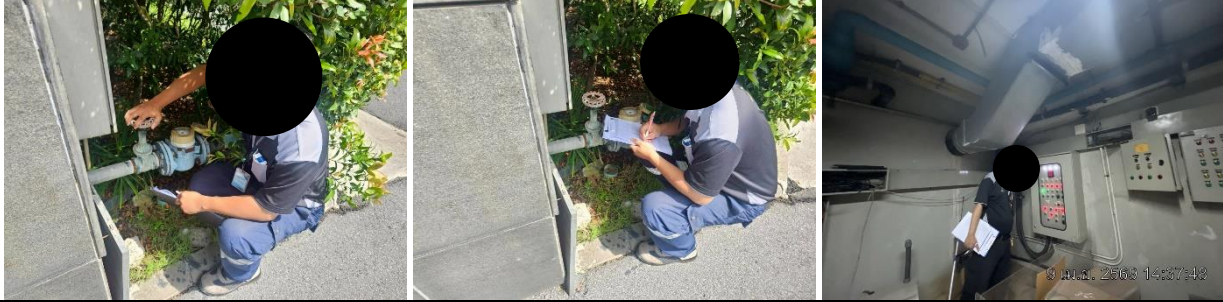
| <p>รูปที่ ๗7.16 เจ้าหน้าที่ฝ่ายช่างประจำโครงการ ตรวจสอบดูแลระบบต่าง ๆ ภายในโครงการ</p> | |

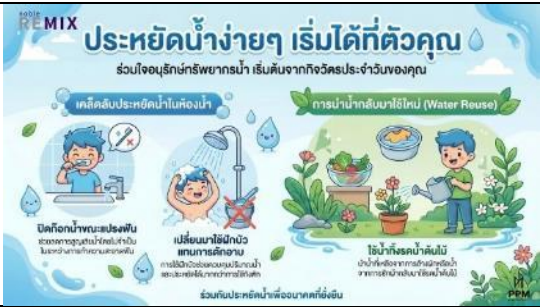
| รูปที่ ฆ7.17 ป้ายรณรงค์ให้ผู้อยู่อาศัย และพนักงาน ใช้น้ำอย่างประหยัด | |

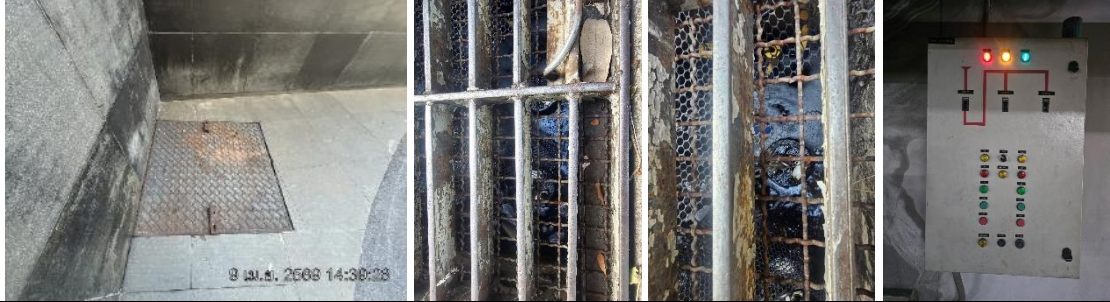
| รูปที่ ฆ7.18 บ่อหน่วงน้ำภายในโครงการ | |

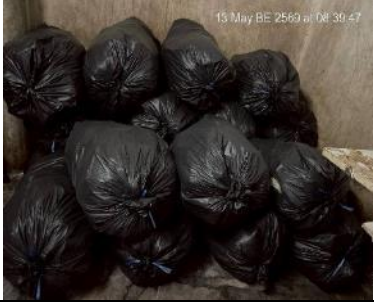
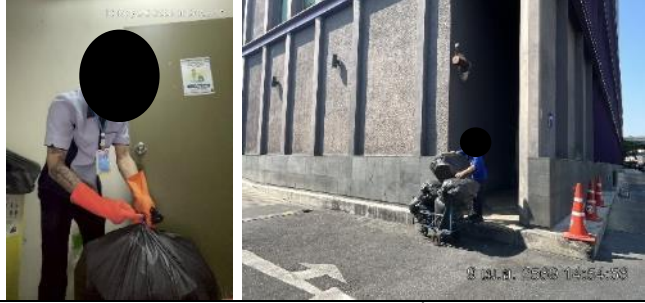
| รูปที่ ฆ7.23 การเก็บมูลฝอยในถุงบรรจุปริมาณมูลฝอยประมาณ 3 ใน 4 ของถุง พร้อมทั้งการขนย้ายถุงขยะมูลฝอย | |

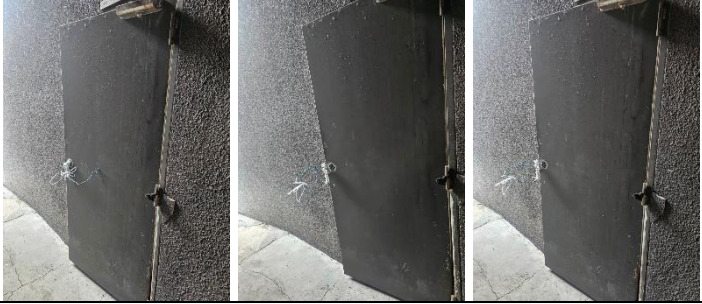
| รูปที่ ผ7.26 ห้องพัสดุฝอยรวม | |

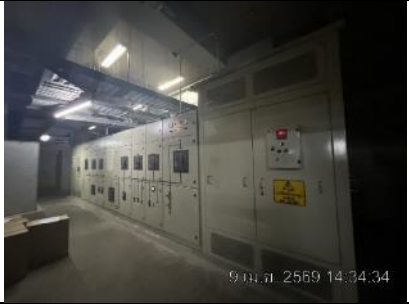
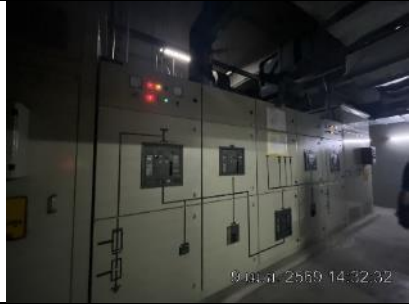
| รูปที่ ผ7.30 ติดตั้ง Transformer อาคารชุดพักอาศัย และอาคารอยู่อาศัยรวมแบบให้เช่า (เซอร์วิสอพาร์ทเมนท์) | | | |

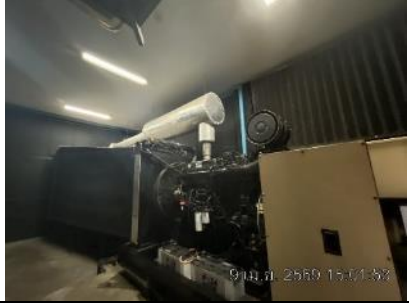
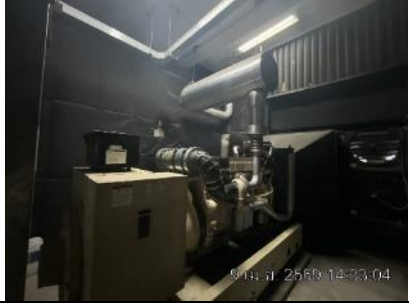
| รูปที่ ผ7.31 เครื่องกำเนิดไฟฟ้า ส่วนอาคารชุดพักอาศัย และส่วนอาคารอยู่อาศัยรวมแบบให้เช่า (เซอร์วิสอพาร์ทเมนท์) | | | |

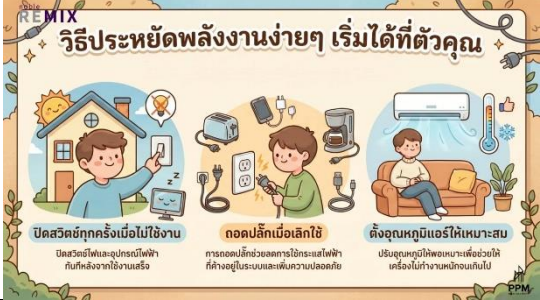
| รูปที่ ผ7.32 ป้ายรณรงค์ให้ผู้อยู่อาศัย และพนักงานใช้ไฟฟ้าอย่างประหยัด | | | |

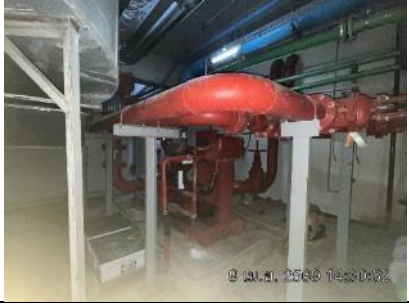
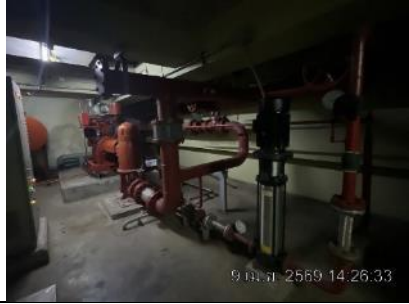
| รูปที่ ผ7.33 ระบบท่อเย็น พร้อมเครื่องสูบน้ำดับเพลิง<br>ส่วนอาคารชุดพักอาศัย และส่วนอาคารอยู่อาศัยรวมแบบให้เช่า (เซอร์วิสอพาร์ทเมนท์) | | | |

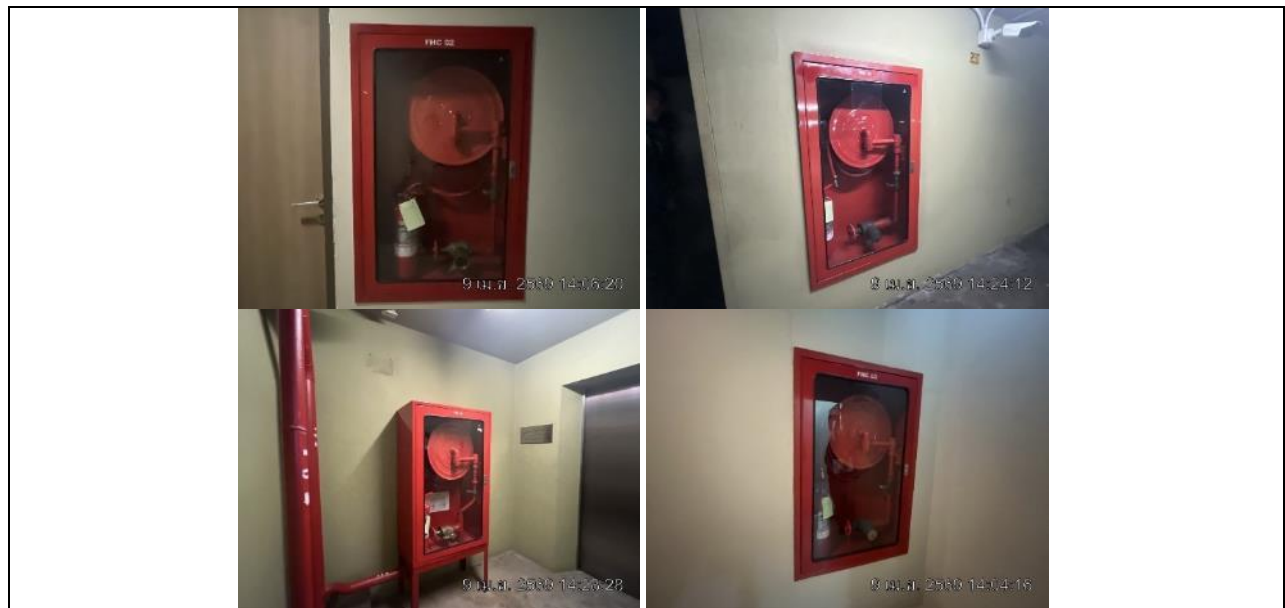
รูปที่ ผ7.34 ตู้เก็บสายฉีดน้ำดับเพลิงพร้อมอุปกรณ์ (FIRC)  
ส่วนอาคารชุดพักอาศัย และส่วนอาคารอยู่อาศัยรวมแบบให้เช่า (เซอร์วิสอพาร์ทเมนท์)

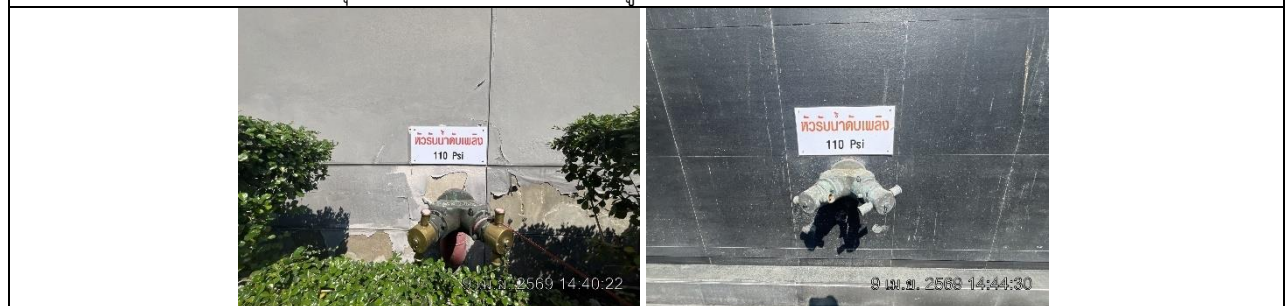
รูปที่ ผ7.35 ติดตั้งหัวรับน้ำดับเพลิง (Fire department connector)  
ส่วนอาคารชุดพักอาศัย และส่วนอาคารอยู่อาศัยรวมแบบให้เช่า (เซอร์วิสอพาร์ทเมนท์)

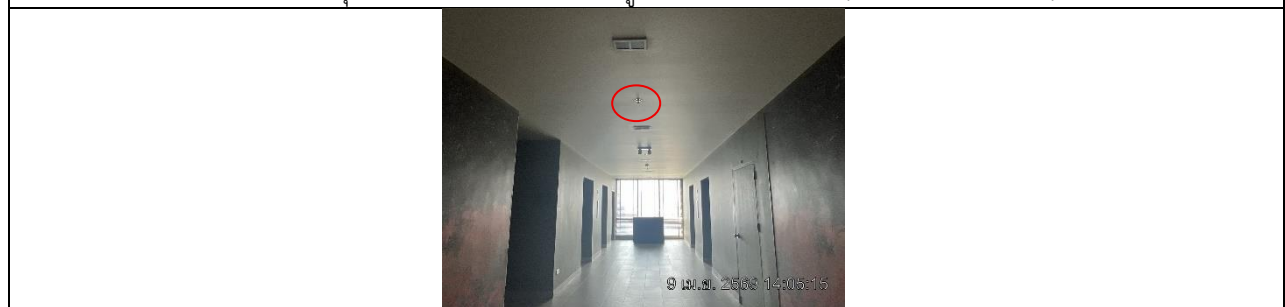
รูปที่ ผ7.36 ระบบดับเพลิงอัตโนมัติ (Sprinkler system)  
ส่วนอาคารชุดพักอาศัย และส่วนอาคารอยู่อาศัยรวมแบบให้เช่า (เซอร์วิสอพาร์ทเมนท์)

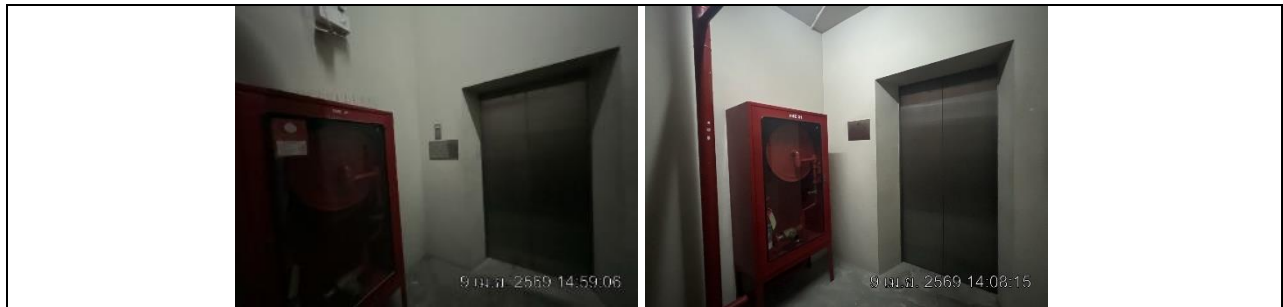
รูปที่ ผ7.37 ลิฟต์ดับเพลิง  
ส่วนอาคารชุดพักอาศัย และส่วนอาคารอยู่อาศัยรวมแบบให้เช่า (เซอร์วิสอพาร์ทเมนท์)

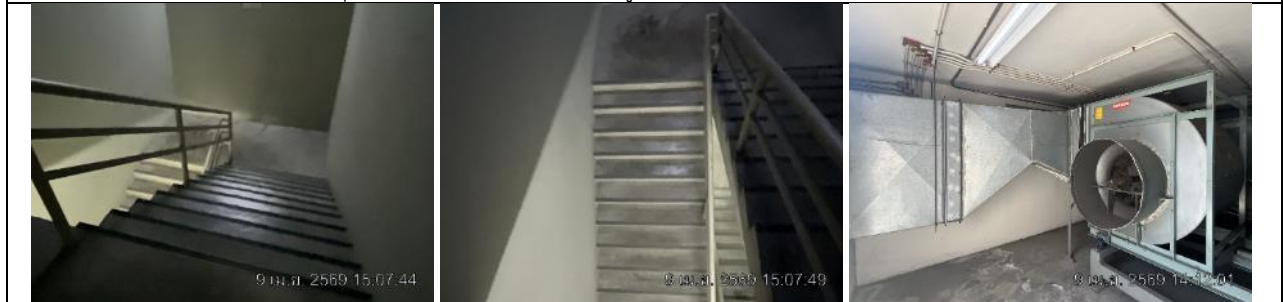
รูปที่ ผ7.38 บันไดหนีไฟ (บันได ST-1) และพัดลมระบายอากาศ

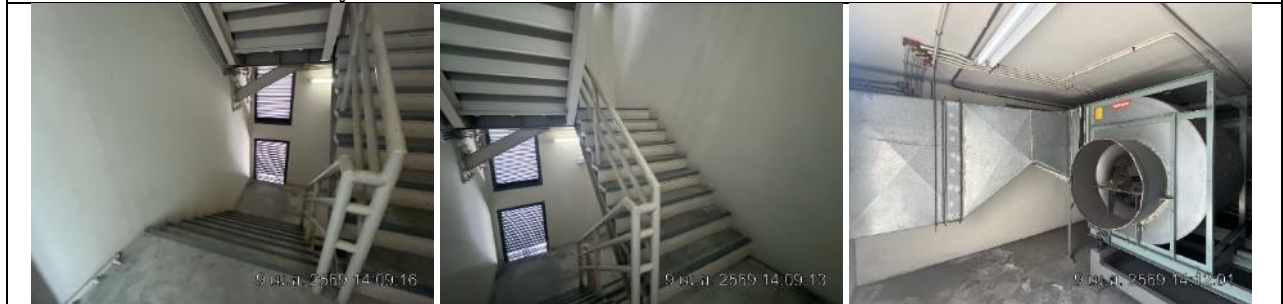
รูปที่ ผ7.39 บันไดหนีไฟ (บันได ST-2) และพัดลมระบายอากาศ

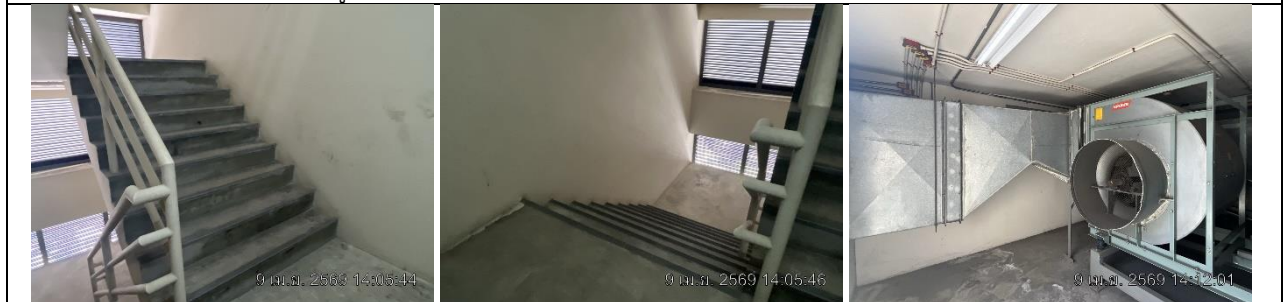
รูปที่ ผ7.40 บันไดหนีไฟ (บันได ST-3) และพัดลมระบายอากาศ

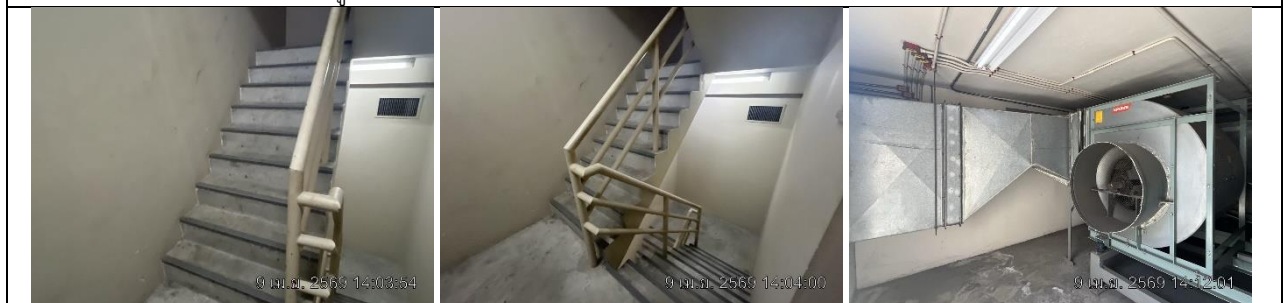
รูปที่ ผ7.41 บันไดหนีไฟ (บันได ST-4) และพัดลมระบายอากาศ

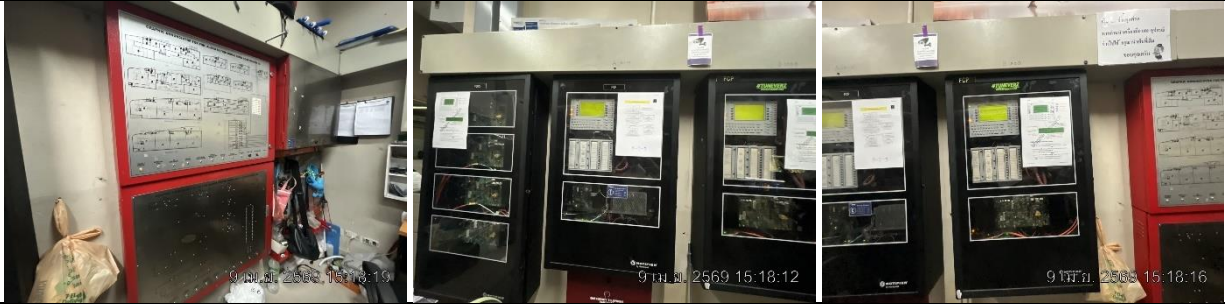
| รูปที่ ๗7.42 แผงควบคุม (Fire alarm control panel : FCP) | |

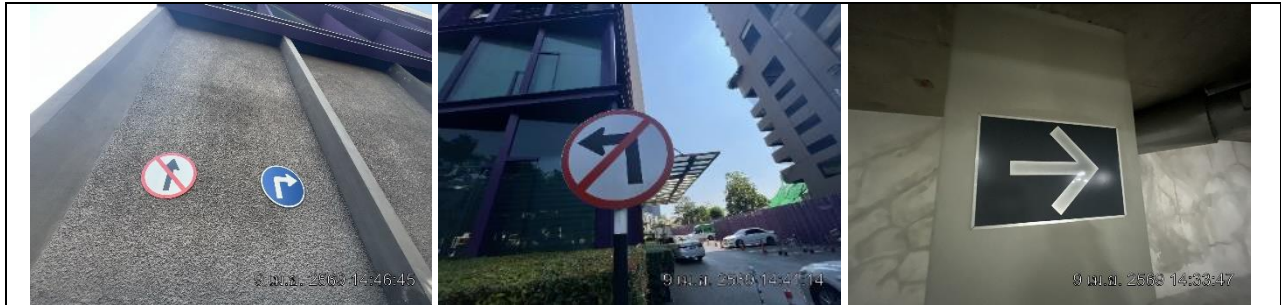
รูปที่ ๗7.53 เครื่องหมายจราจรบนพื้นทาง และป้ายจราจรต่างๆ

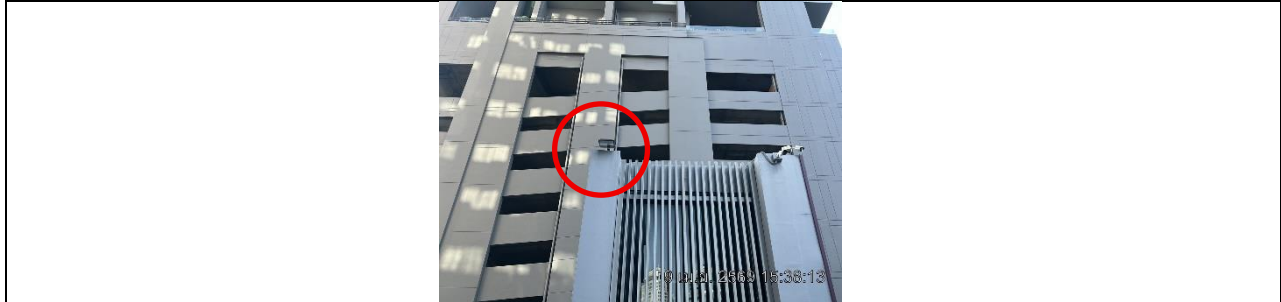
รูปที่ ๗7.54 ไฟฟ้าส่องสว่างบริเวณทางเข้า-ออกโครงการ

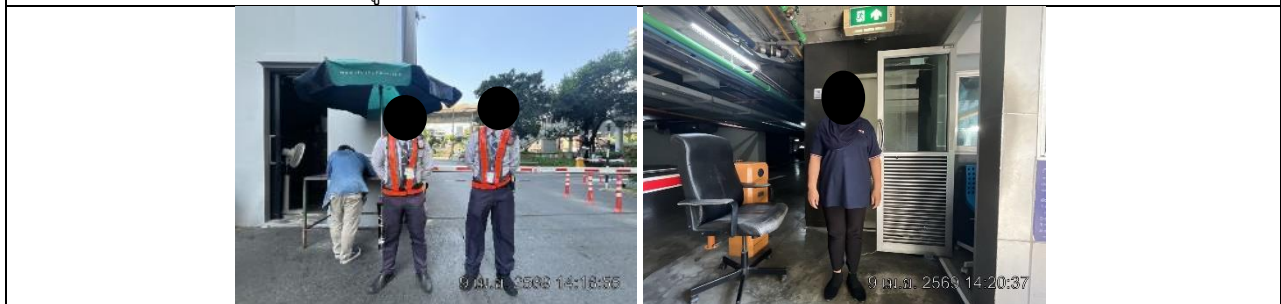
รูปที่ ๗7.55 พนักงานรักษาความปลอดภัย

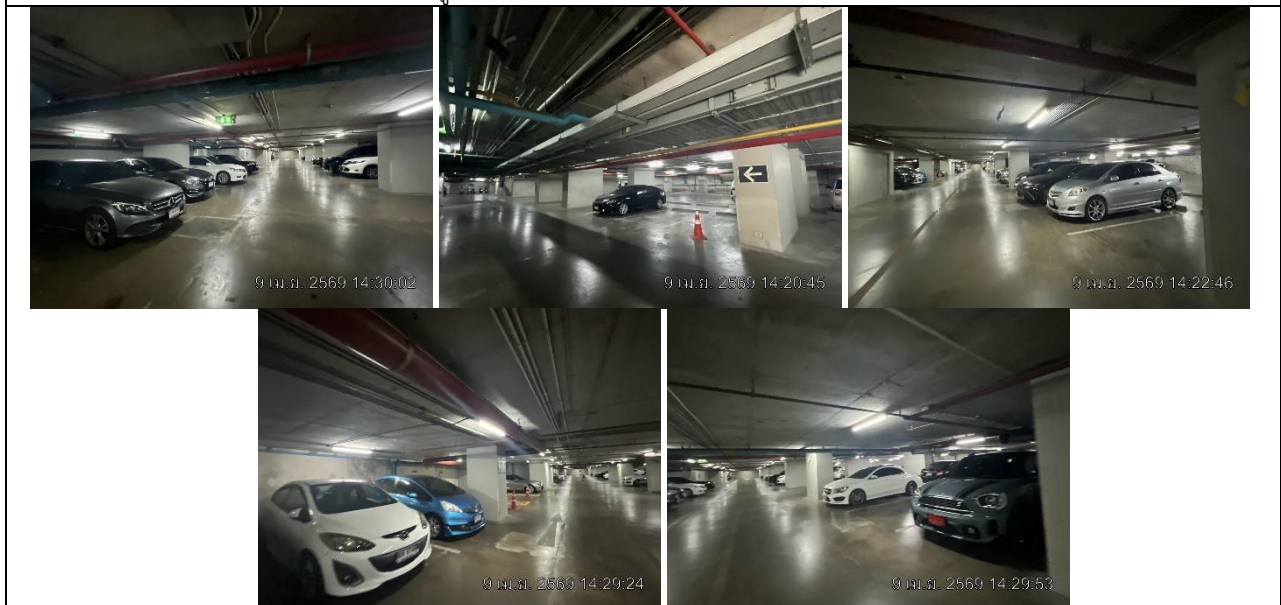
รูปที่ ๗7.56 พื้นที่จอดรถภายในโครงการ

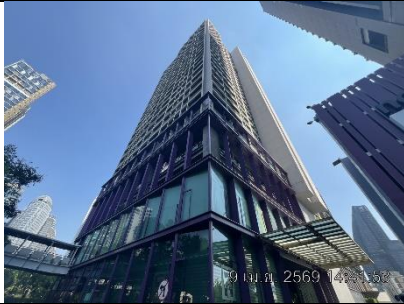
| รูปที่ ๗7.59 ผนังภายนอกอาคาร | |
