ภาพถ่ายผลการปฏิบัติตามมาตรการป้องกันและแก้ไขผลกระทบสิ่งแวดล้อม และมาตรการติดตามตรวจสอบคุณภาพสิ่งแวดล้อม  
โครงการ KAVE POP SALAYA (เคฟ ป๊อป ศาลายา) (ระยะดำเนินการ)  
ประจำเดือนมกราคม-มิถุนายน 2569

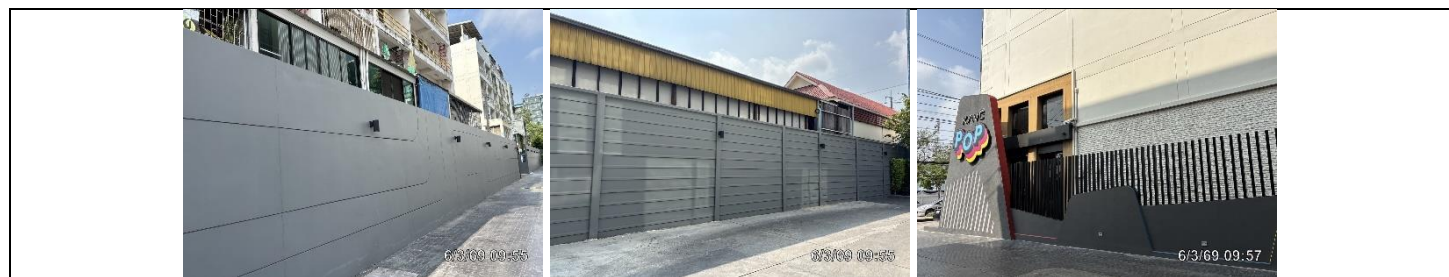
รูปที่ ๗7.1 รั้วรอบพื้นที่โครงการ

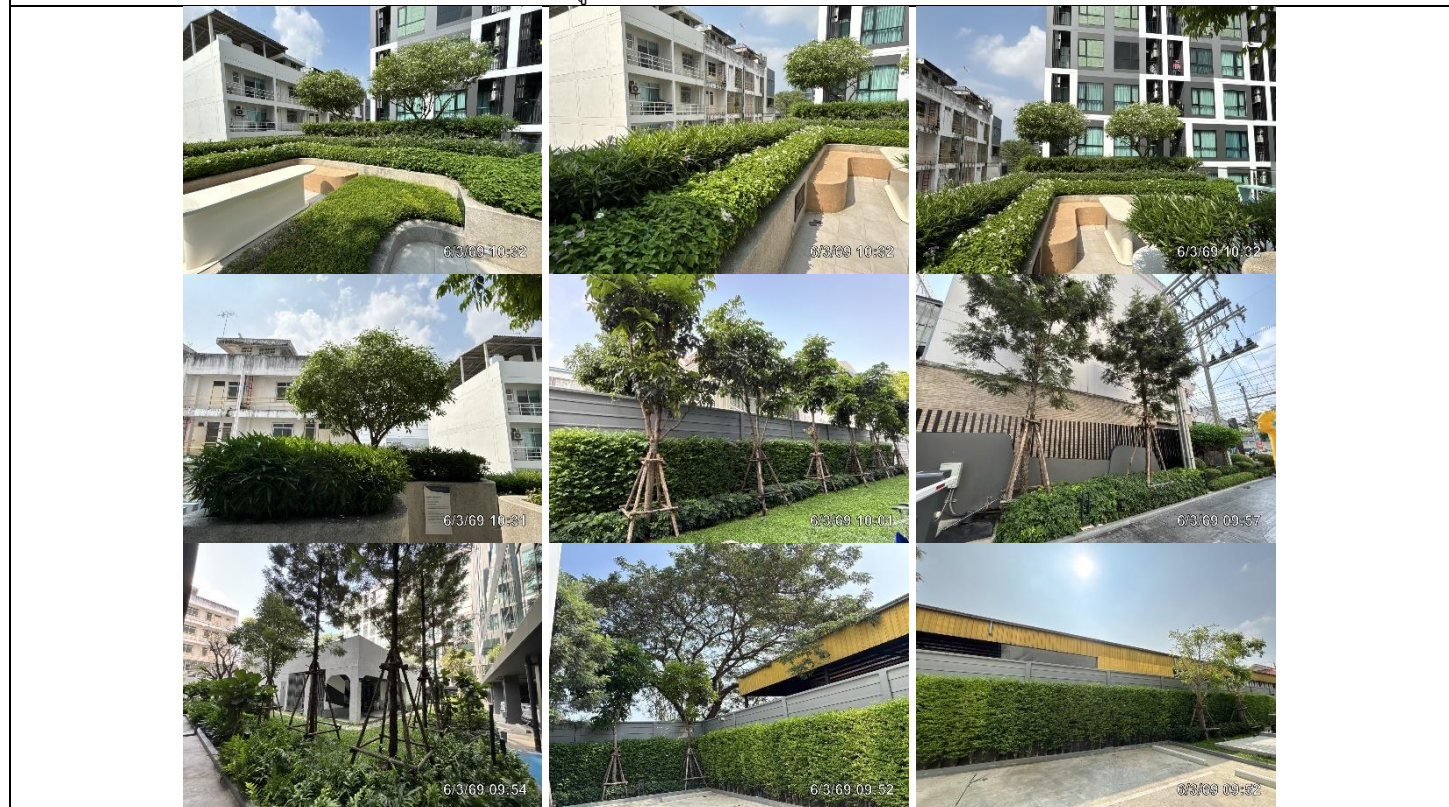
รูปที่ ๗7.2 พื้นที่สีเขียว

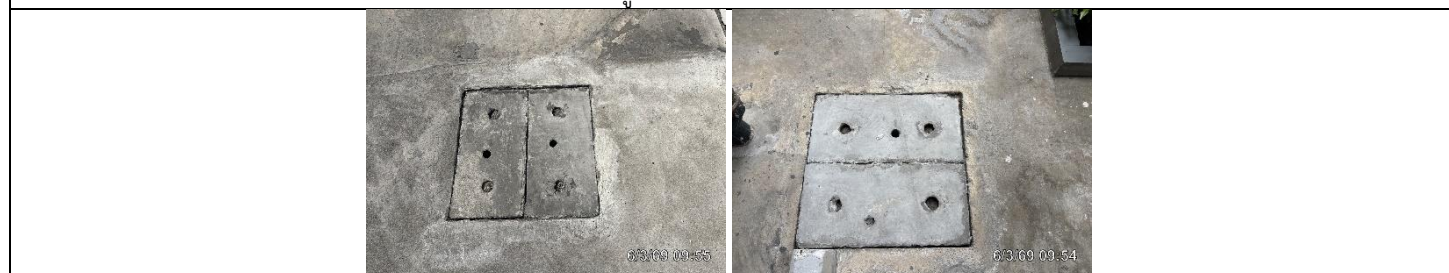
รูปที่ ๗7.3 ท่อระบายน้ำ

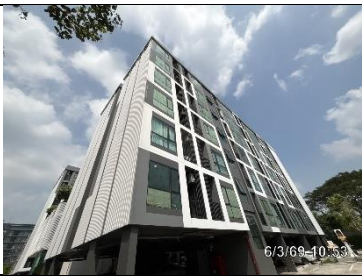
รูปที่ ๗7.9 ระเบียบยงห้องพักด้านทิศเหนือ ติดตั้งหน้าต่างบานเลื่อนเป็นกระจกหนา

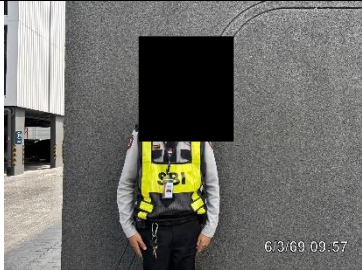
รูปที่ ๗7.10 เจ้าหน้าที่รักษาความปลอดภัย (รปภ.)

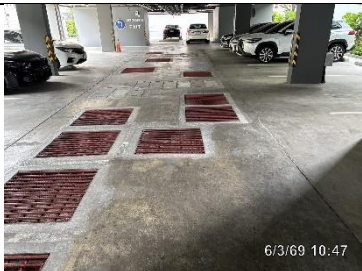
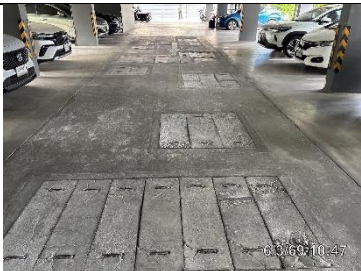
รูปที่ ๗7.11 ระบบบำบัดน้ำเสียชุดที่ 1 และ 2 (สำหรับอาคารชุดพักอาศัยและอาคารสโมสร)

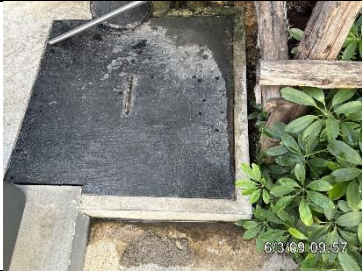
รูปที่ ๗7.12 ระบบบำบัดน้ำเสียชุดที่ 3 (สำหรับรับป้อมยาม)

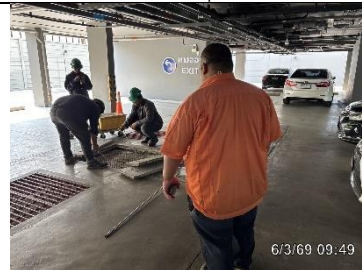
รูปที่ ๗7.13 เจ้าหน้าที่ดูแลระบบบำบัดน้ำเสีย

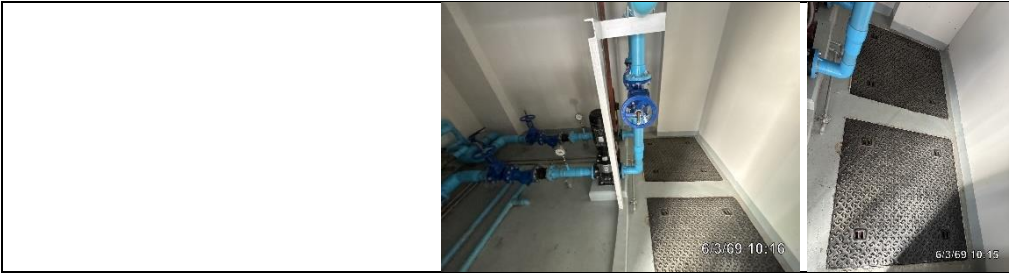
| รูปที่ ผ7.14 ถังเก็บน้ำใต้ดิน | |

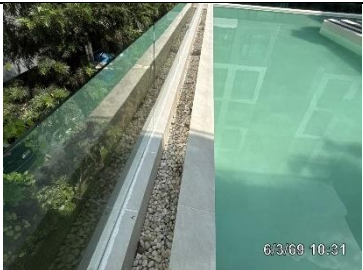
| รูปที่ ผ7.18 รางระบายน้ำล้น | รูปที่ ผ7.19 ป้ายบอกระดับความลึก |

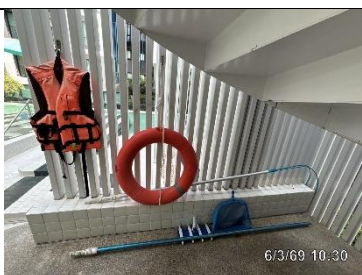
| <p>รูปที่ ๗7.20 อุปกรณ์ช่วยชีวิตประจำสระว่ายน้ำ</p> | <p>รูปที่ ๗7.21 ป้ายแสดงกฎข้อปฏิบัติสำหรับผู้ใช้สระว่ายน้ำ</p> |

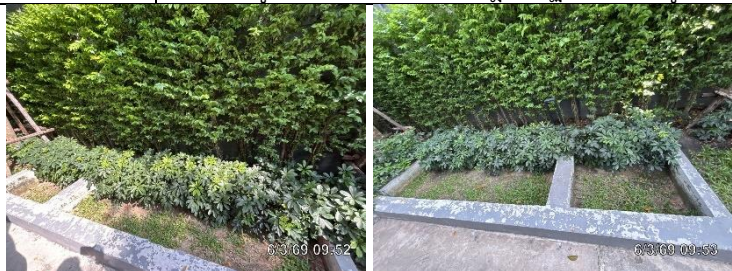
| <p>รูปที่ ๗7.22 บ่อดินบำบัดก๊าซ</p> | |

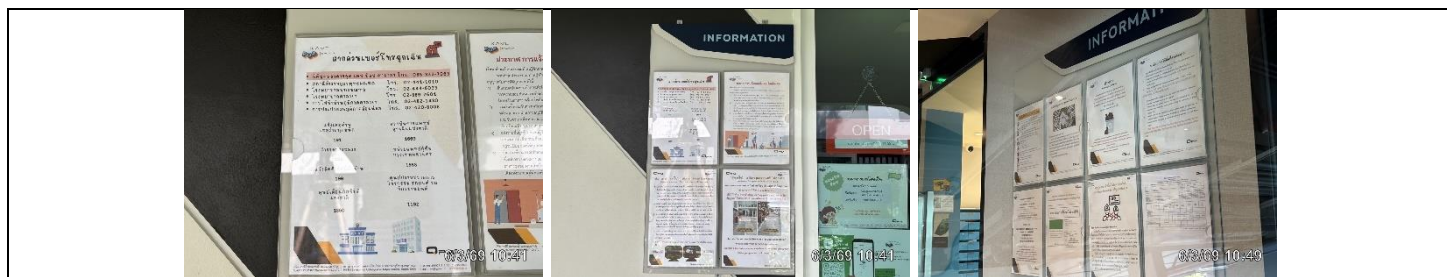
รูปที่ ผ7.34 ป้ายประชาสัมพันธ์ภายในพื้นที่โครงการ

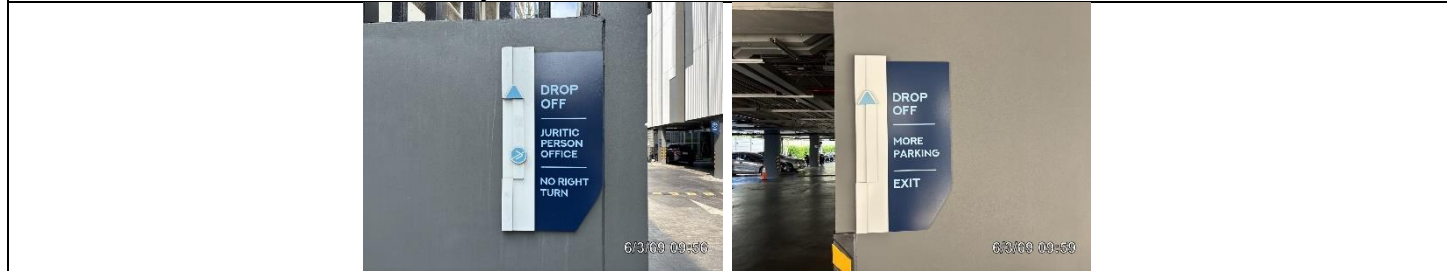
รูปที่ ผ7.35 ป้ายบอกทิศทางจราจร

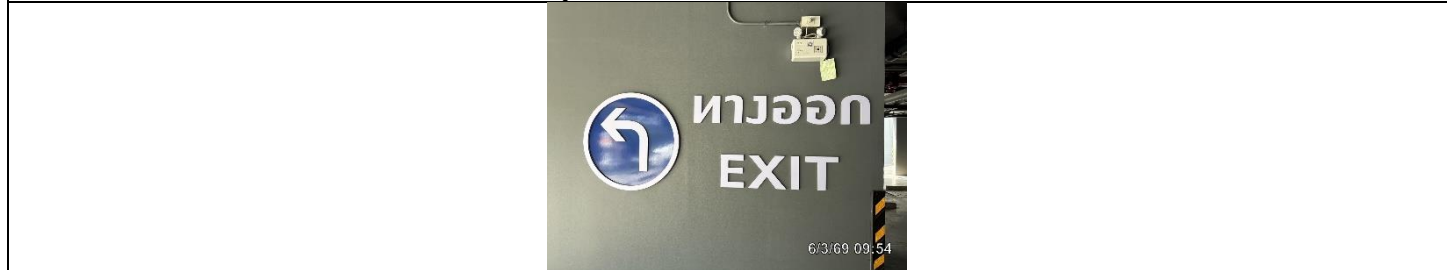
รูปที่ ผ7.36 ลูกศรแสดงทิศทางเข้า - ออกของรถยนต์ในบริเวณทางเข้า-ออก

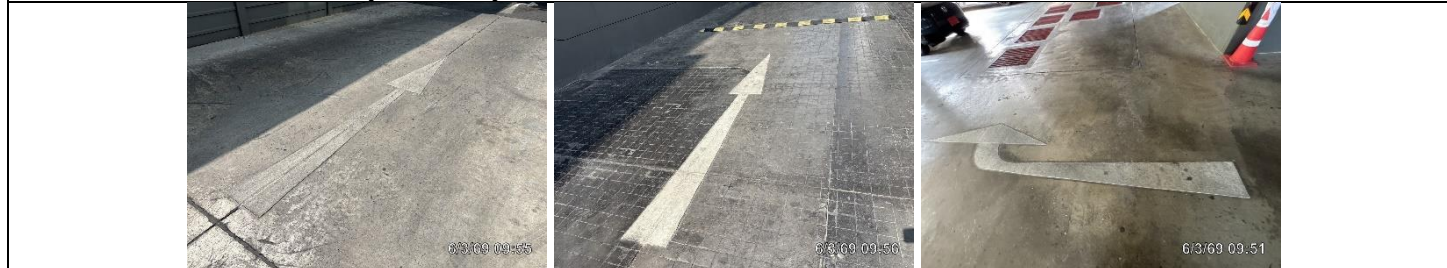
รูปที่ ผ7.37 เครื่องหมายจราจรบนพื้นทางวิ่ง

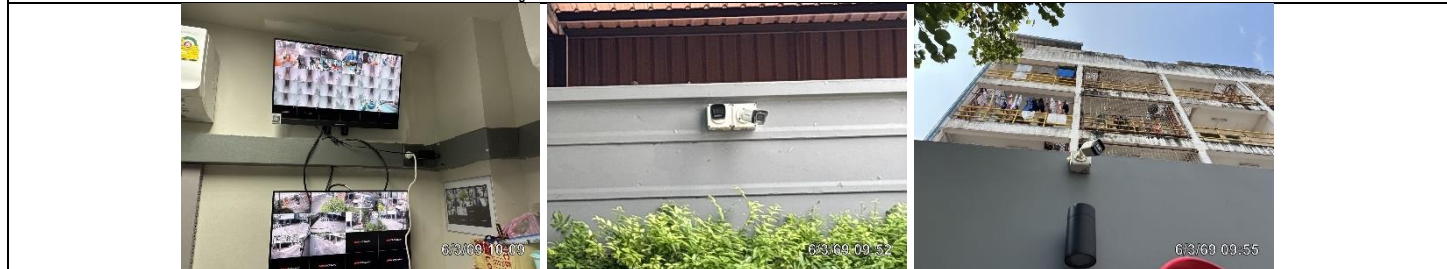
รูปที่ ผ7.38 กล้องโทรทัศน์วงจรปิด (CCTV)

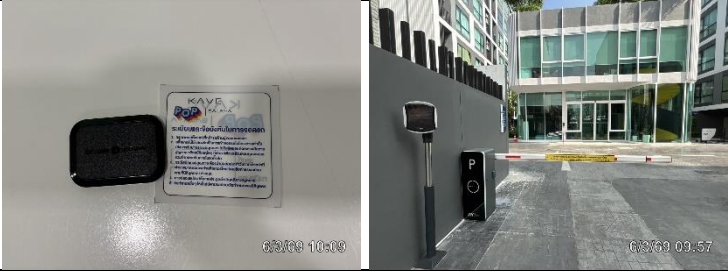
| รูปที่ ผ7.39 ระบบ Smart card สติกเกอร์หน้ารถสำหรับผู้อยู่อาศัยโครงการ | |

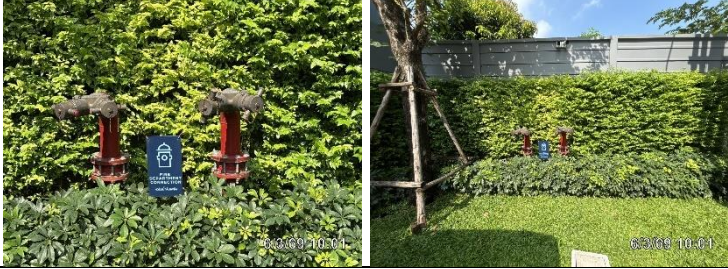
| รูปที่ ผ7.42 หัวรับน้ำดับเพลิงภายนอกอาคาร<br>(Fire Department Connector : FDC) | |

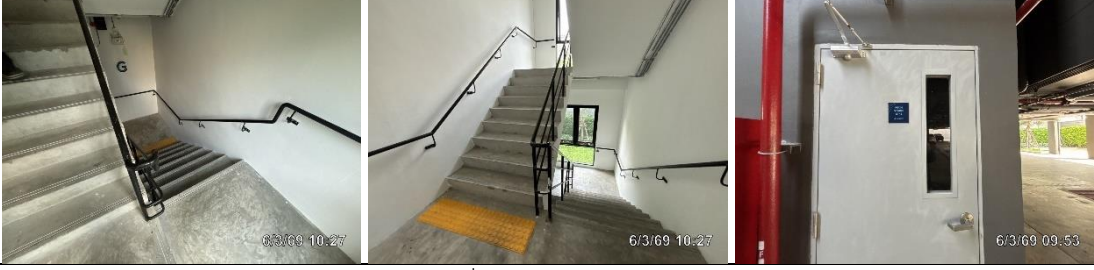
| รูปที่ ผ7.43 บันไดหนีไฟ | |

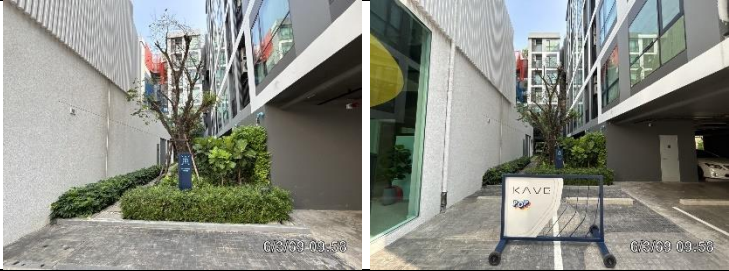
| รูปที่ ๗7.52 จุดรวมพลที่ 1 | |

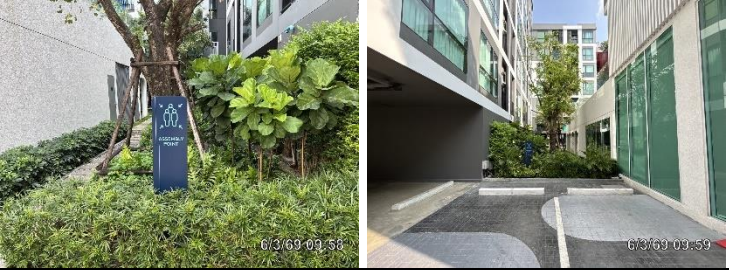
| รูปที่ ๗7.53 จุดรวมพลที่ 2 | |

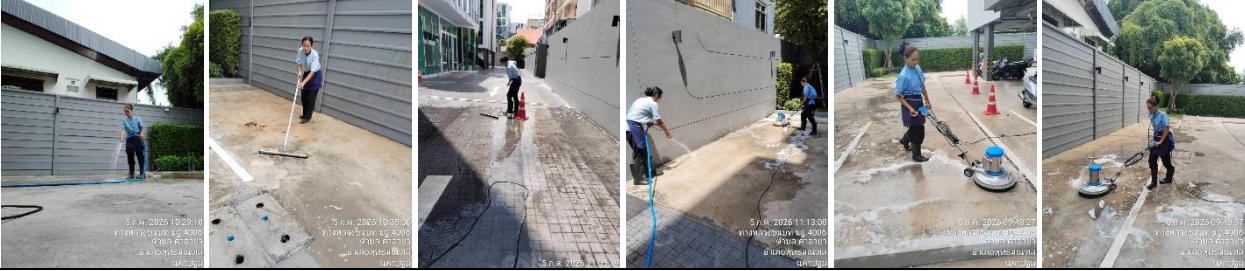
| รูปที่ ๗7.54 เจ้าหน้าที่ดูแลรักษาความสะอาดฉีดล้างถนนภายในโครงการ | |

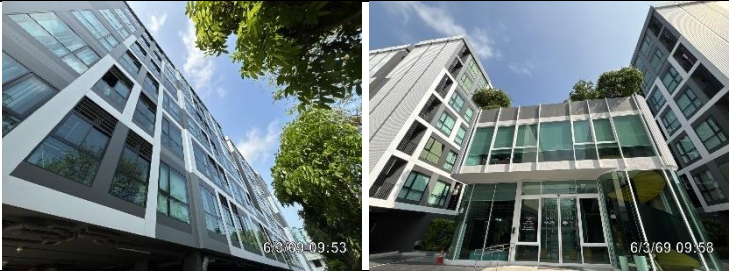
| รูปที่ ๗7.55 อาคารโครงการ | |

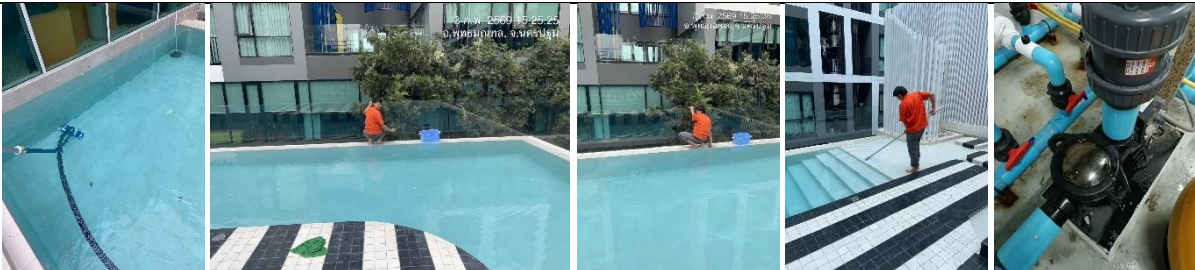
| รูปที่ ๗7.56 เจ้าหน้าที่ดูแลสระว่ายน้ำ | |

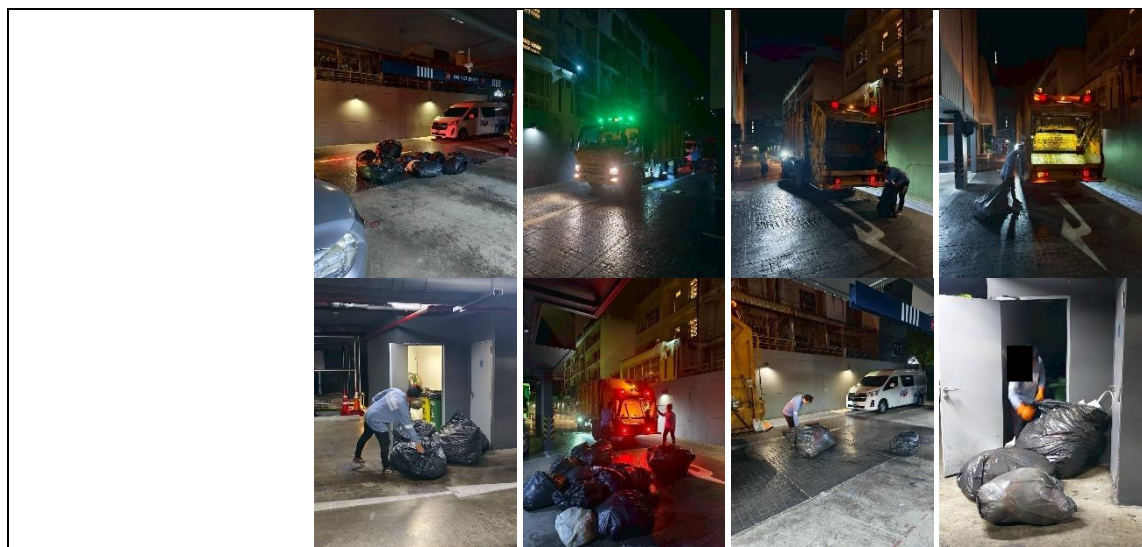
| | | <p>รูปที่ ๗7.57 การเก็บขนมูลฝอยจากเทศบาลตำบลศาลายา</p> |

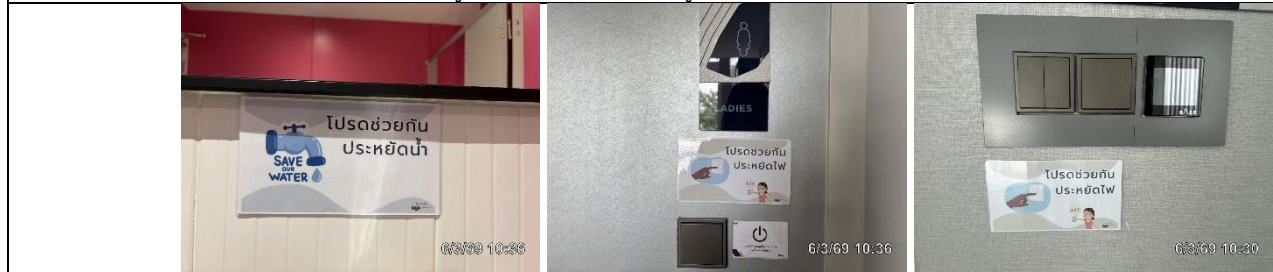
| | | <p>รูปที่ ๗7.58 ป้ายรณรงค์การประหยัดน้ำ ประหยัดไฟ</p> |

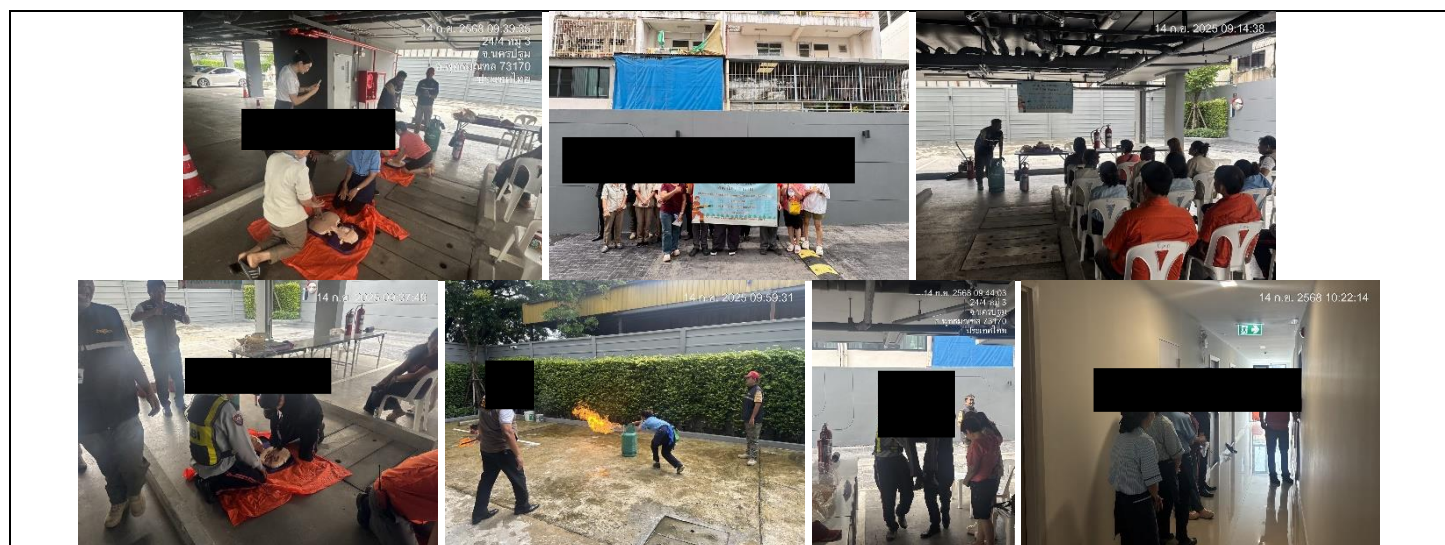
รูปที่ ผ7.63 การซักซ้อมอพยพหนีไฟดับประจำปี 68 (ก.ย.68)

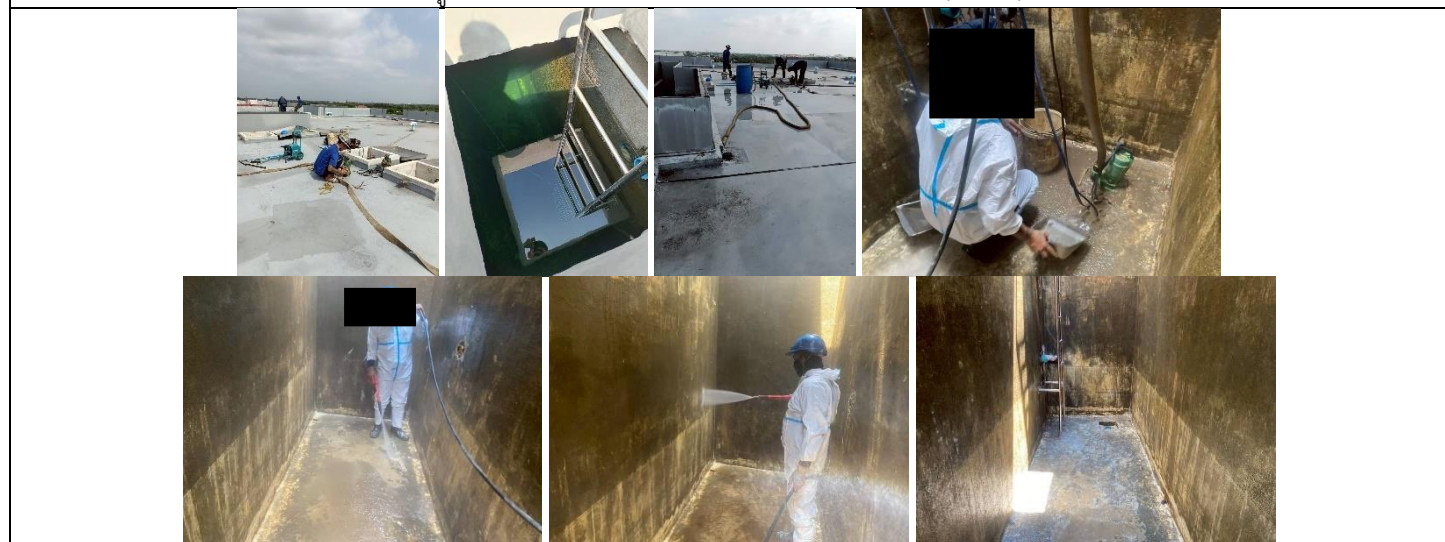
รูปที่ ผ7.64 การล้างถังเก็บน้ำใช้ประจำปี 2569 (มี.ค.69)
