ภาคผนวกที่ 7

ภาพถ่ายผลการปฏิบัติตามมาตรการป้องกันและแก้ไขผลกระทบสิ่งแวดล้อม  
และติดตามตรวจสอบคุณภาพสิ่งแวดล้อม

ภาพถ่ายผลการปฏิบัติตามมาตรการป้องกันและแก้ไขผลกระทบสิ่งแวดล้อมและติดตามตรวจสอบคุณภาพสิ่งแวดล้อม  
โครงการWIND SUKHUMVIT 23 (ระยะดำเนินการ) ประจำเดือนมกราคม-มิถุนายน 2569

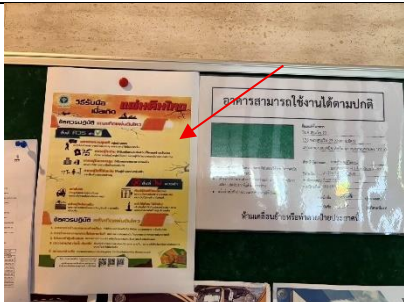
| รูปที่ ผ7.1 บอร์ดประชาสัมพันธ์<br>การปฏิบัติตัว หากเกิดแผ่นดินไหว | รูปที่ ผ7.2 เจ้าหน้าที่รักษาความปลอดภัย (รปภ.) | |

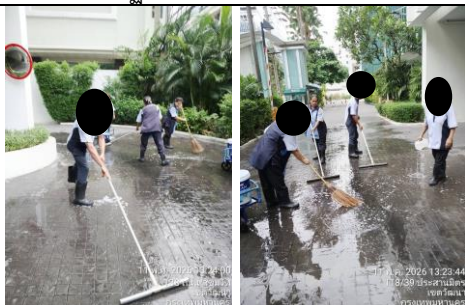
| รูปที่ ผ7.3 พนักงานฉีดล้างถนนภายในโครงการ | รูปที่ ผ7.4 ป้ายห้ามติดเครื่องยนต์ทิ้งไว้ ภายในบริเวณที่จอดรถ | |

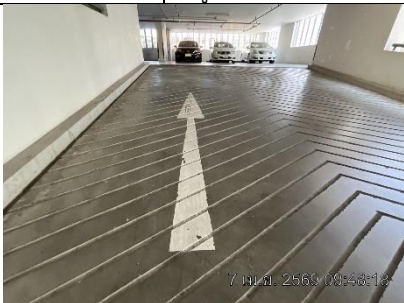
| รูปที่ ผ7.5 ป้ายสัญญาณจราจรบนพื้นทาง | | |

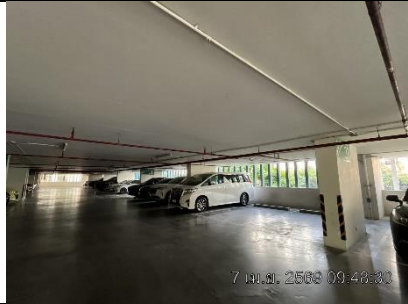
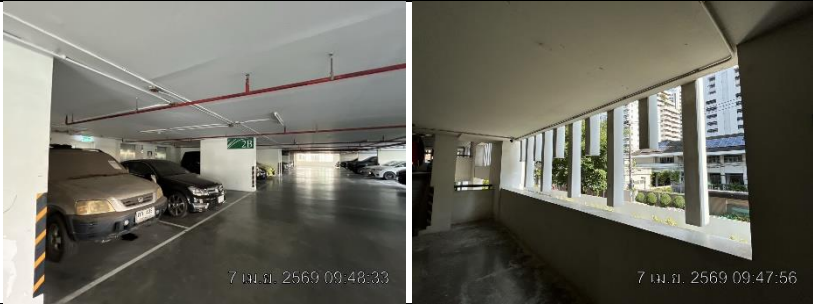
| รูปที่ ผ7.6 ชั้นจอดรถให้มีลักษณะเปิดโล่งไม่ปิดทึบ มีลมพัดผ่านตลอดเวลา | | |

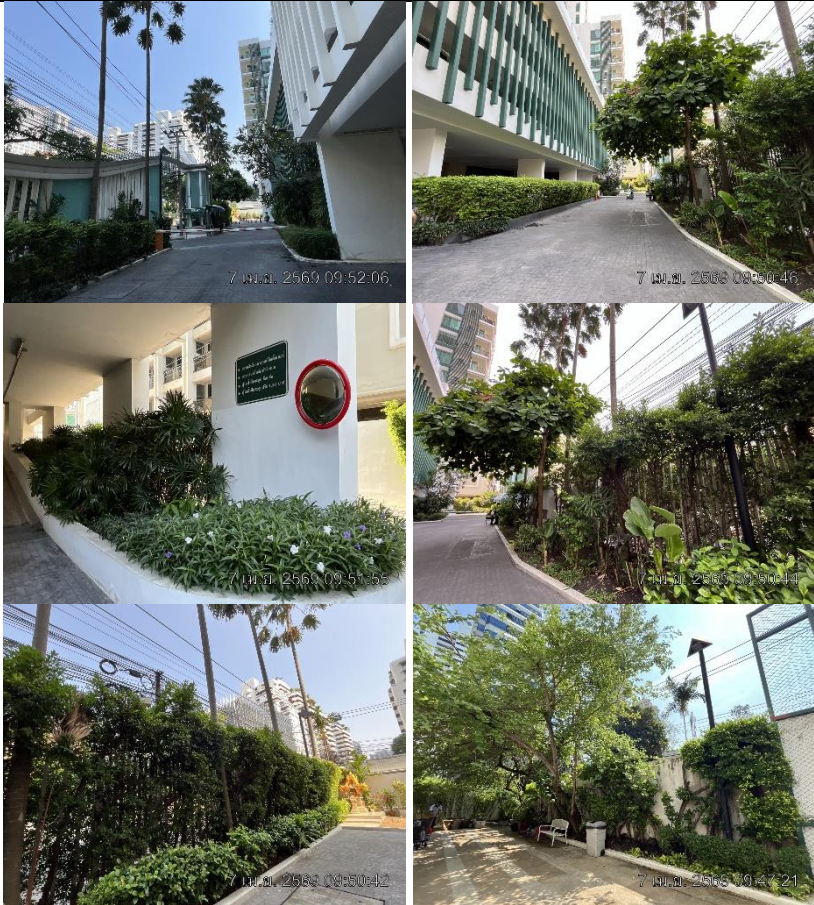
| รูปที่ ๗.๗ พื้นที่สีเขียวภายในโครงการ | |

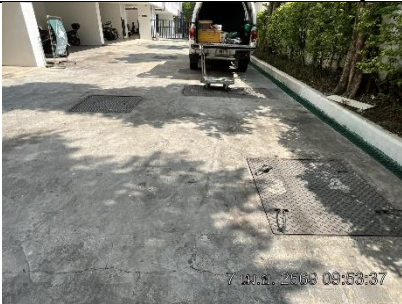
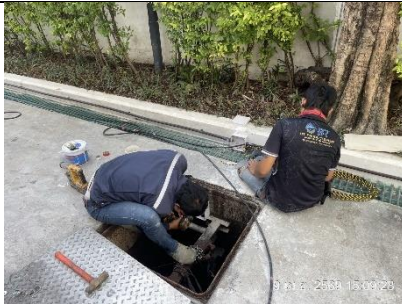
| รูปที่ ๗.๘ ระบบบำบัดน้ำเสียรวม ระบบบำบัดทางชีวภาพแบบฟิล์มตรึงเติมอากาศ (Fixed film aeration) | รูปที่ ๗.๙ เจ้าหน้าที่ที่มีความรู้ ความชำนาญ ดูแลรักษาและควบคุมระบบบำบัดน้ำเสียรวมของโครงการ |

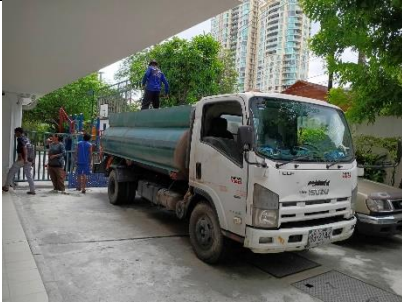
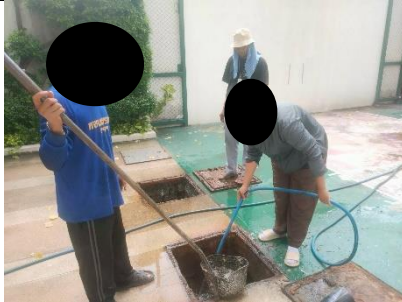
| รูปที่ ๗.๑๐ เจ้าหน้าที่สูบน้ำตะกอนส่วนเกินจากระบบบำบัดน้ำเสียรวม | รูปที่ ๗.๑๑ กำจัดไขมันออกจากบ่อดักไขมัน |

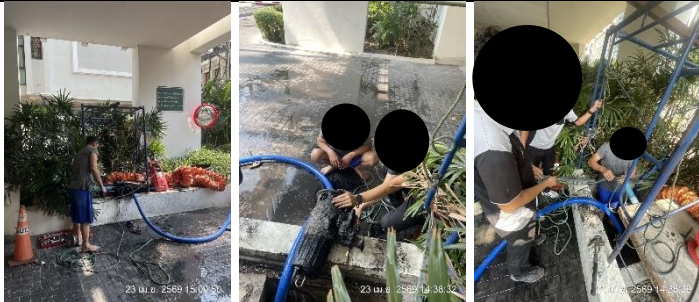
| รูปที่ ๗7.18 เจ้าหน้าที่ฝ่ายช่างประจำโครงการ หมั่นตรวจสอบดูแลอุปกรณ์ของระบบระบายน้ำเป็นประจำทุกเดือน | |

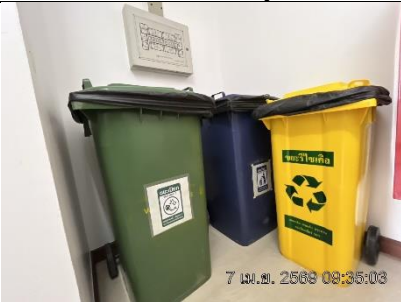
| รูปที่ ๗7.19 พื้นที่สำหรับวางถังมูลฝอยในแต่ละชั้น | |

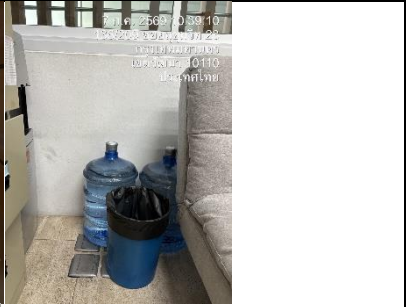
| รูปที่ ฝ7.20 ถึงมูลฝอยส่วนกลาง | | | |

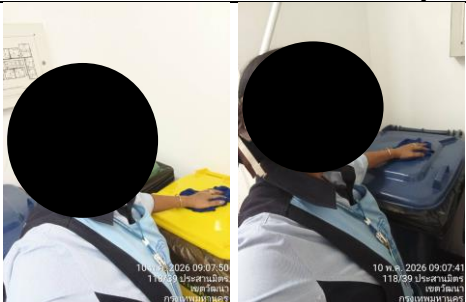
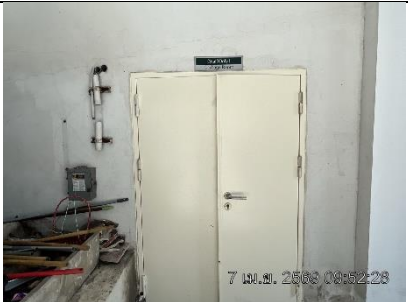
| รูปที่ ฝ7.21 พนักงานทำความสะอาดห้องพักมูลฝอยประจำชั้น/ห้องพักมูลฝอยรวม | รูปที่ ฝ7.22 ห้องพักมูลฝอยมีประตูปิดมิดชิด | | |

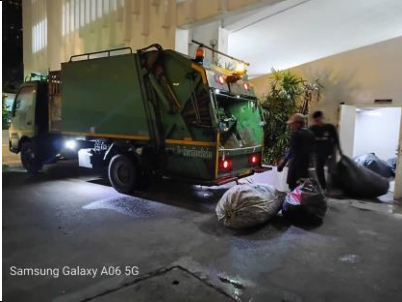
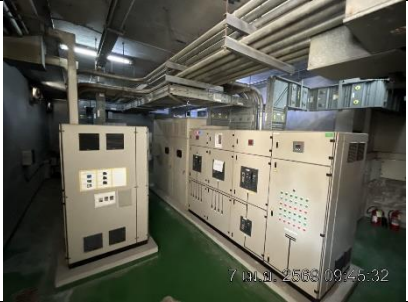
| รูปที่ ฝ7.23 รถจัดเก็บมูลฝอย ของสำนักงานเขตวัฒนา | รูปที่ ฝ7.24 หม้อแปลงไฟฟ้า | | |

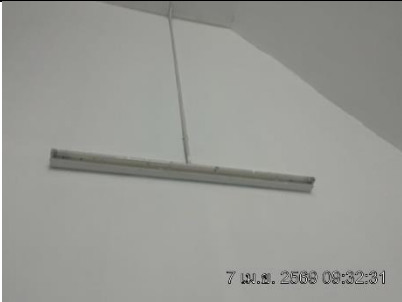
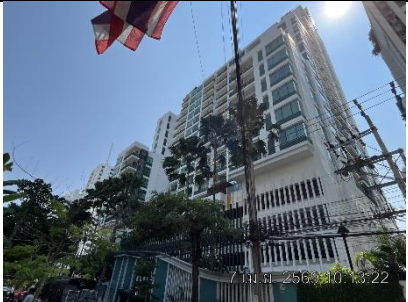
| <p>รูปที่ ฎ7.27 หลอดผอมประหยัดไฟ</p> | <p>รูปที่ ฎ7.28 ผนังภายนอกอาคาร</p> |

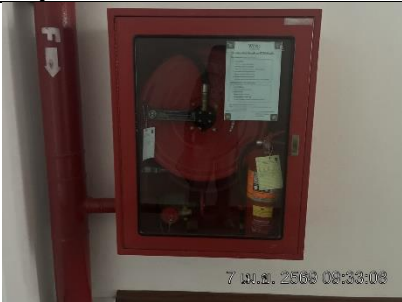
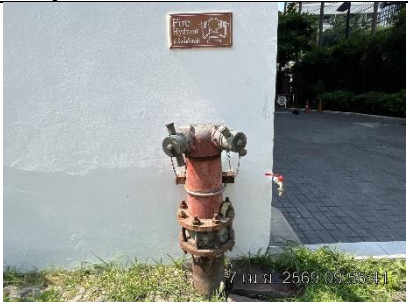
| <p>รูปที่ ฎ7.29 ตู้เก็บสายถื่อน้ำดับเพลิงพร้อมอุปกรณ์ (FBC)</p> | <p>รูปที่ ฎ7.30 หัวรับน้ำดับเพลิงภายนอกอาคาร</p> |

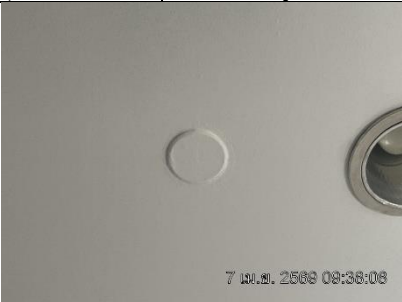
| <p>รูปที่ ฎ7.31 ระบบดับเพลิงอัตโนมัติ (sprinkler system)</p> | |

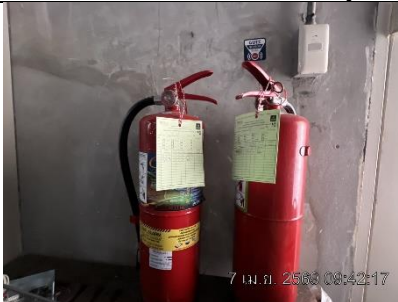
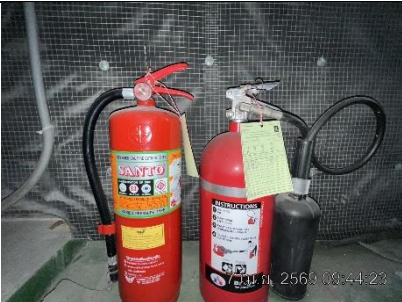
| <p>รูปที่ ฎ7.32 ถังดับเพลิงเคมี ชนิด CO<sub>2</sub></p> | |

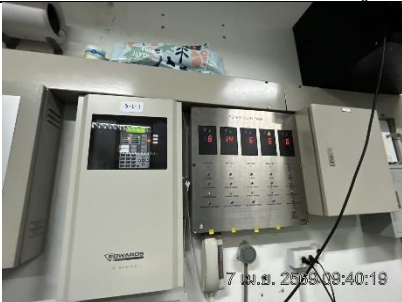
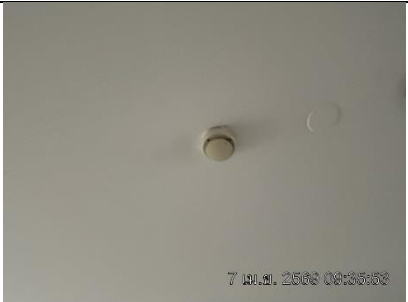
| <p>รูปที่ ฎ7.33 Fire alarm control panel : FCP</p> | <p>รูปที่ ฎ7.34 เครื่องตรวจจับควัน (Smoke detector)</p> |

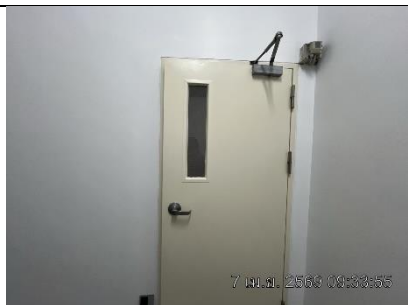
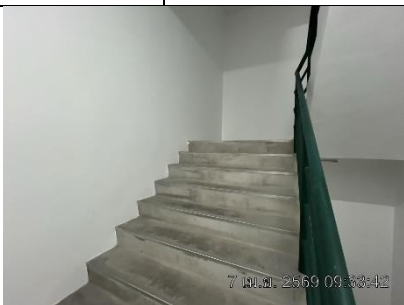
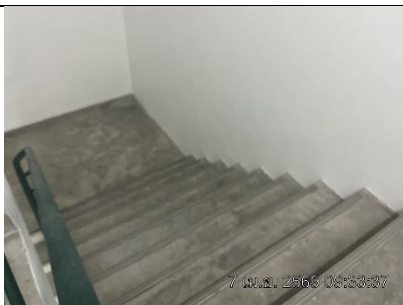
| รูปที่ ผ7.39 บันไดหนีไฟ ST-01 | | |

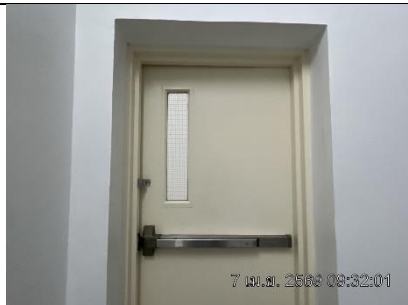
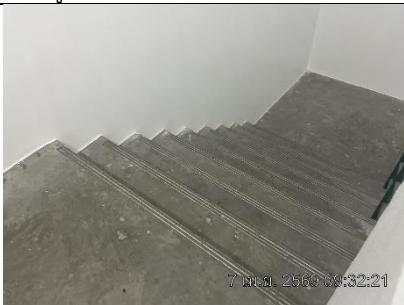
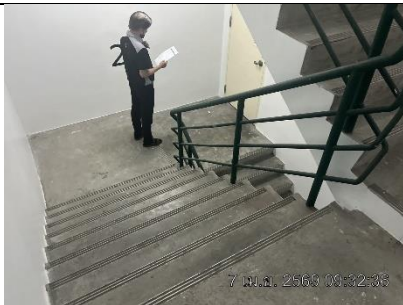
| รูปที่ ผ7.40 บันไดหนีไฟ ST-02 | | |

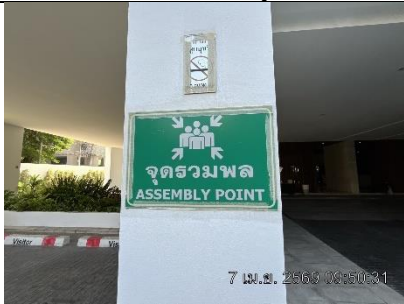
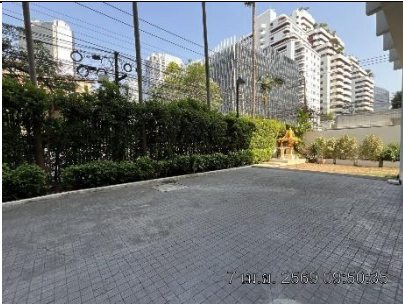
| รูปที่ ผ7.41 จุดรวมคนเบื้องต้นภายในโครงการ | | |

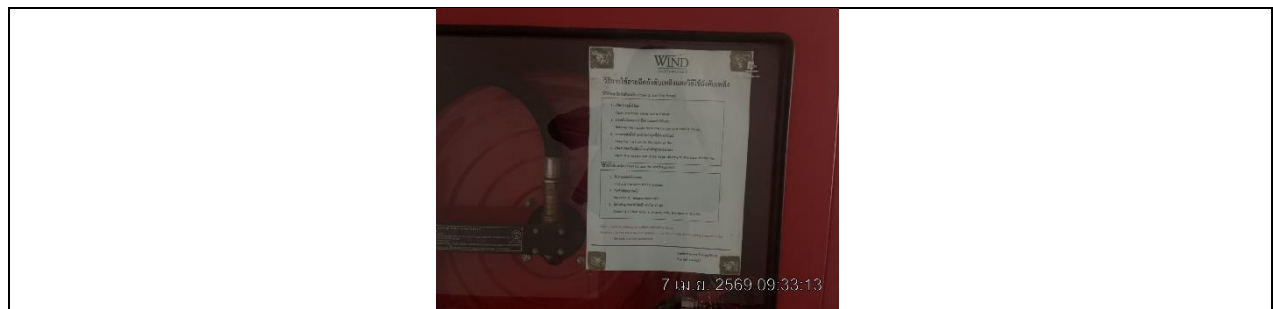
รูปที่ ๗.๔๒ ป้ายแนะนำการใช้อุปกรณ์

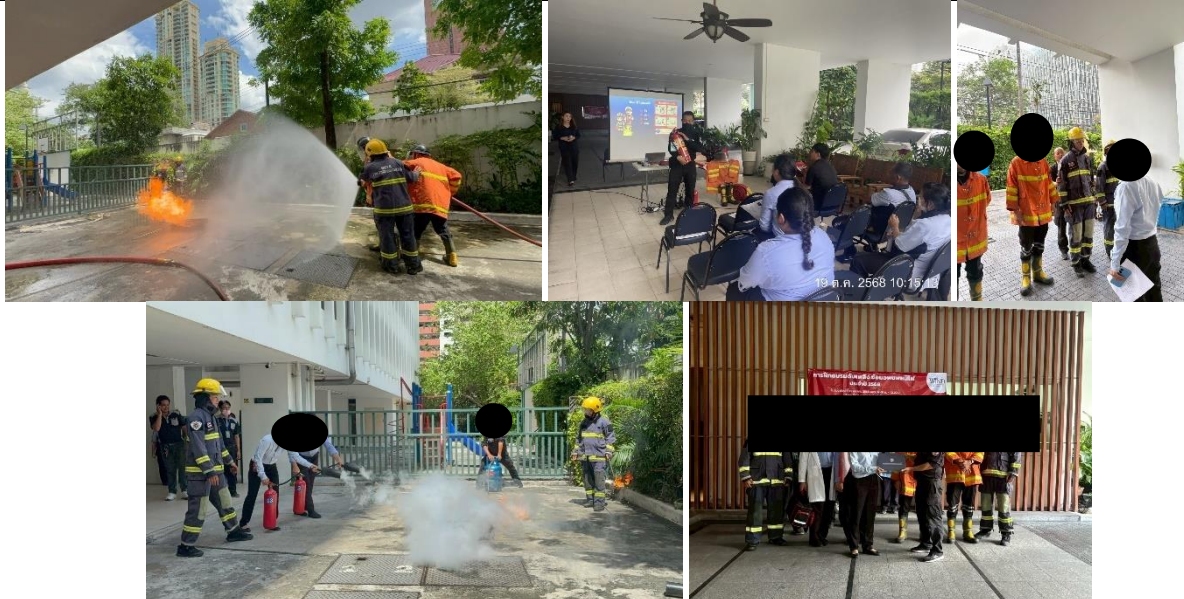
รูปที่ ๗.๔๓ จัดอบรมและซ้อมการอพยพคนกรณีเพลิงไหม้ อย่างน้อยปีละ 1 ครั้ง  
ครั้งล่าสุดเมื่อเดือนตุลาคม 2568

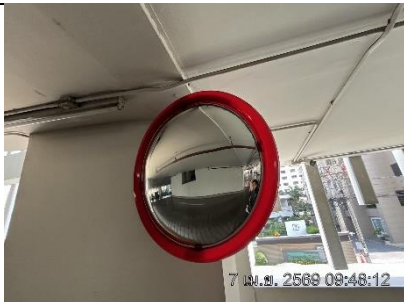
รูปที่ ๗.๔๔ กระจกนูน

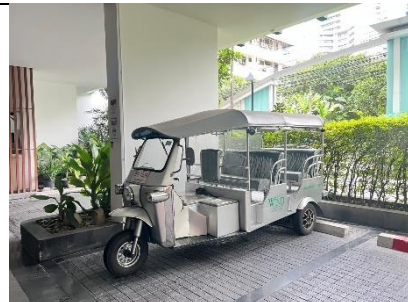
รูปที่ ๗.๔๕ รถบริการรับ-ส่งผู้พักอาศัยภายในโครงการ

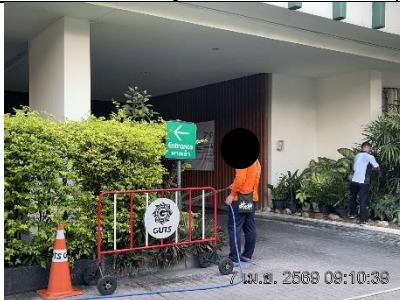
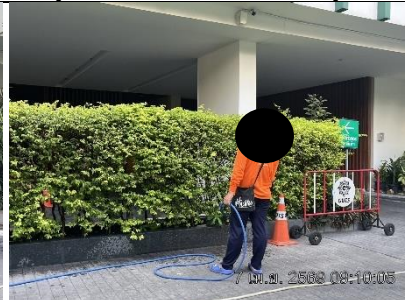
รูปที่ ๗.๔๖ พนักงานดูแลสภาพพื้นที่สีเขียวของโครงการ

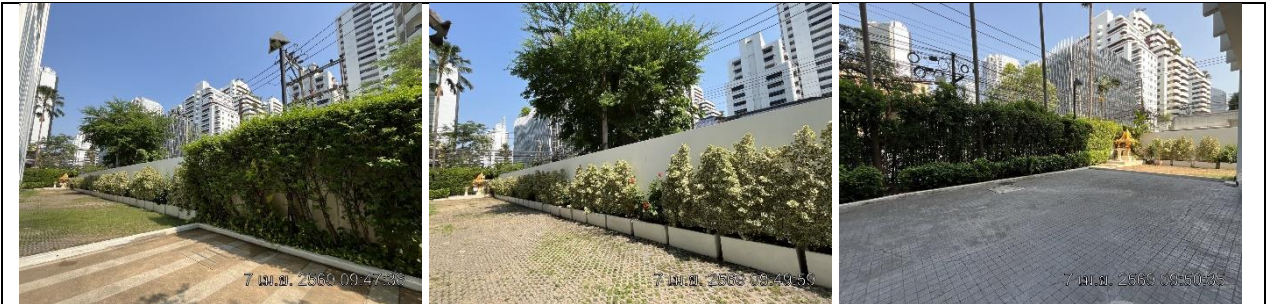
| รูปที่ ๗7.47 ร้วทึบโดยรอบพื้นที่โครงการ | | |

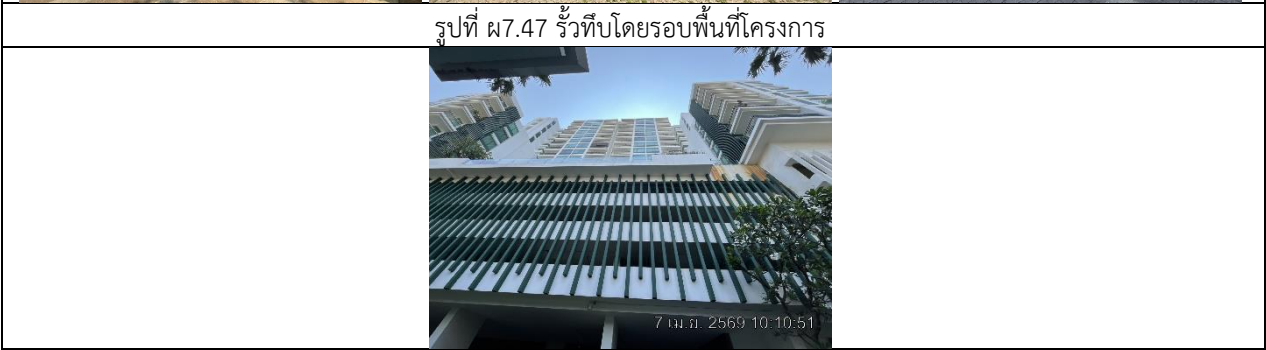
| รูปที่ ๗7.48 ระแนงบังส่ายตา | | |
