ภาพถ่ายผลการปฏิบัติตามมาตรการป้องกันและแก้ไขผลกระทบสิ่งแวดล้อม และมาตรการติดตามตรวจสอบคุณภาพสิ่งแวดล้อม  
โครงการ ไอทีโอ สาทร-ตากสิน (ระยะดำเนินการ)  
ประจำเดือนมกราคม-มิถุนายน 2569

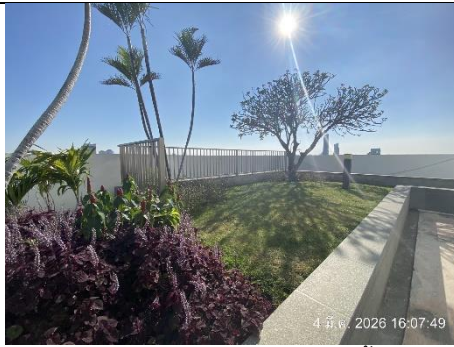
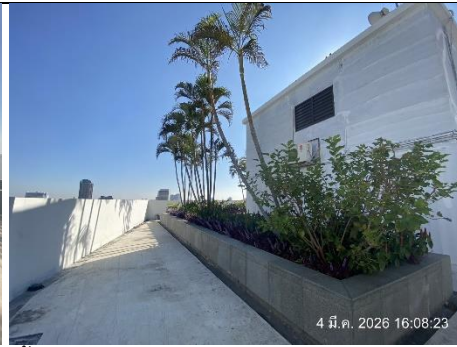
พื้นที่สีเขียว ชั้นดาดฟ้า

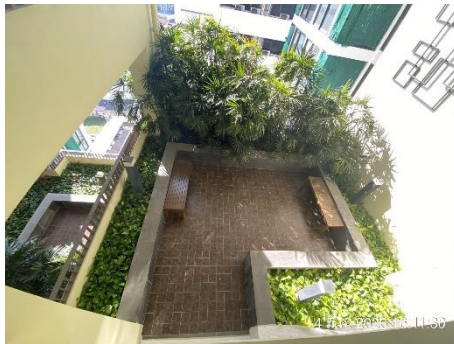
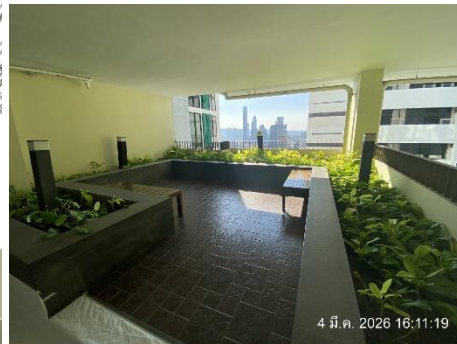
พื้นที่สีเขียว ชั้น 22-23

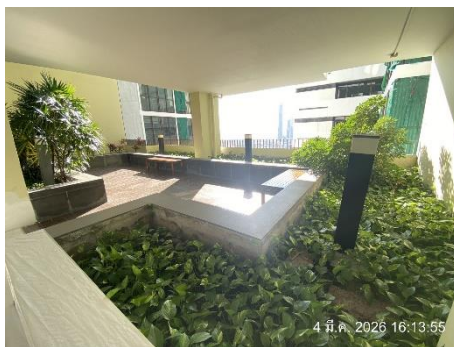
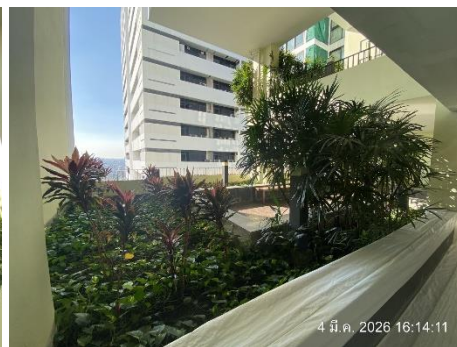
พื้นที่สีเขียว ชั้น 16 และชั้น 21

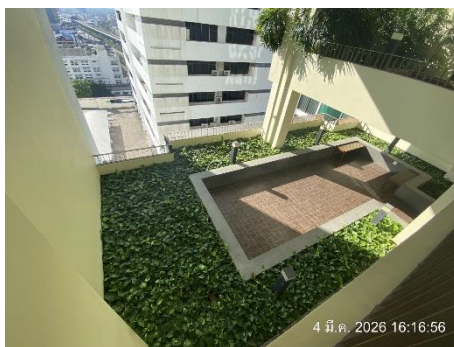
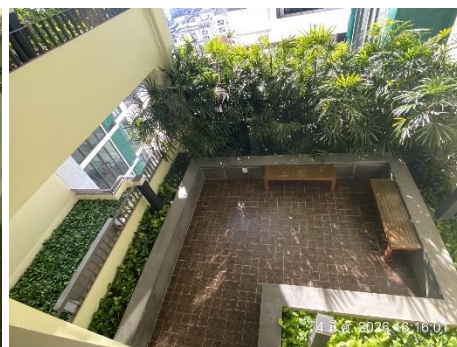
พื้นที่สีเขียว ชั้น 14-15

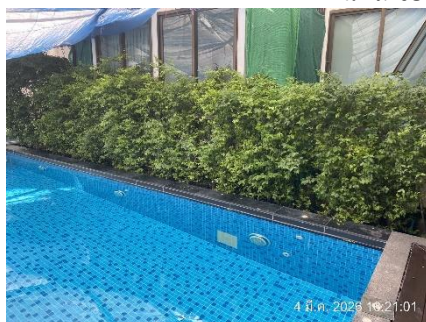
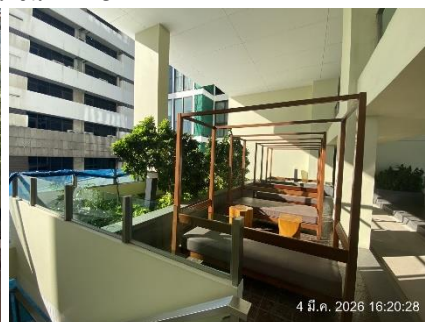
พื้นที่สีเขียว ชั้น 7-8

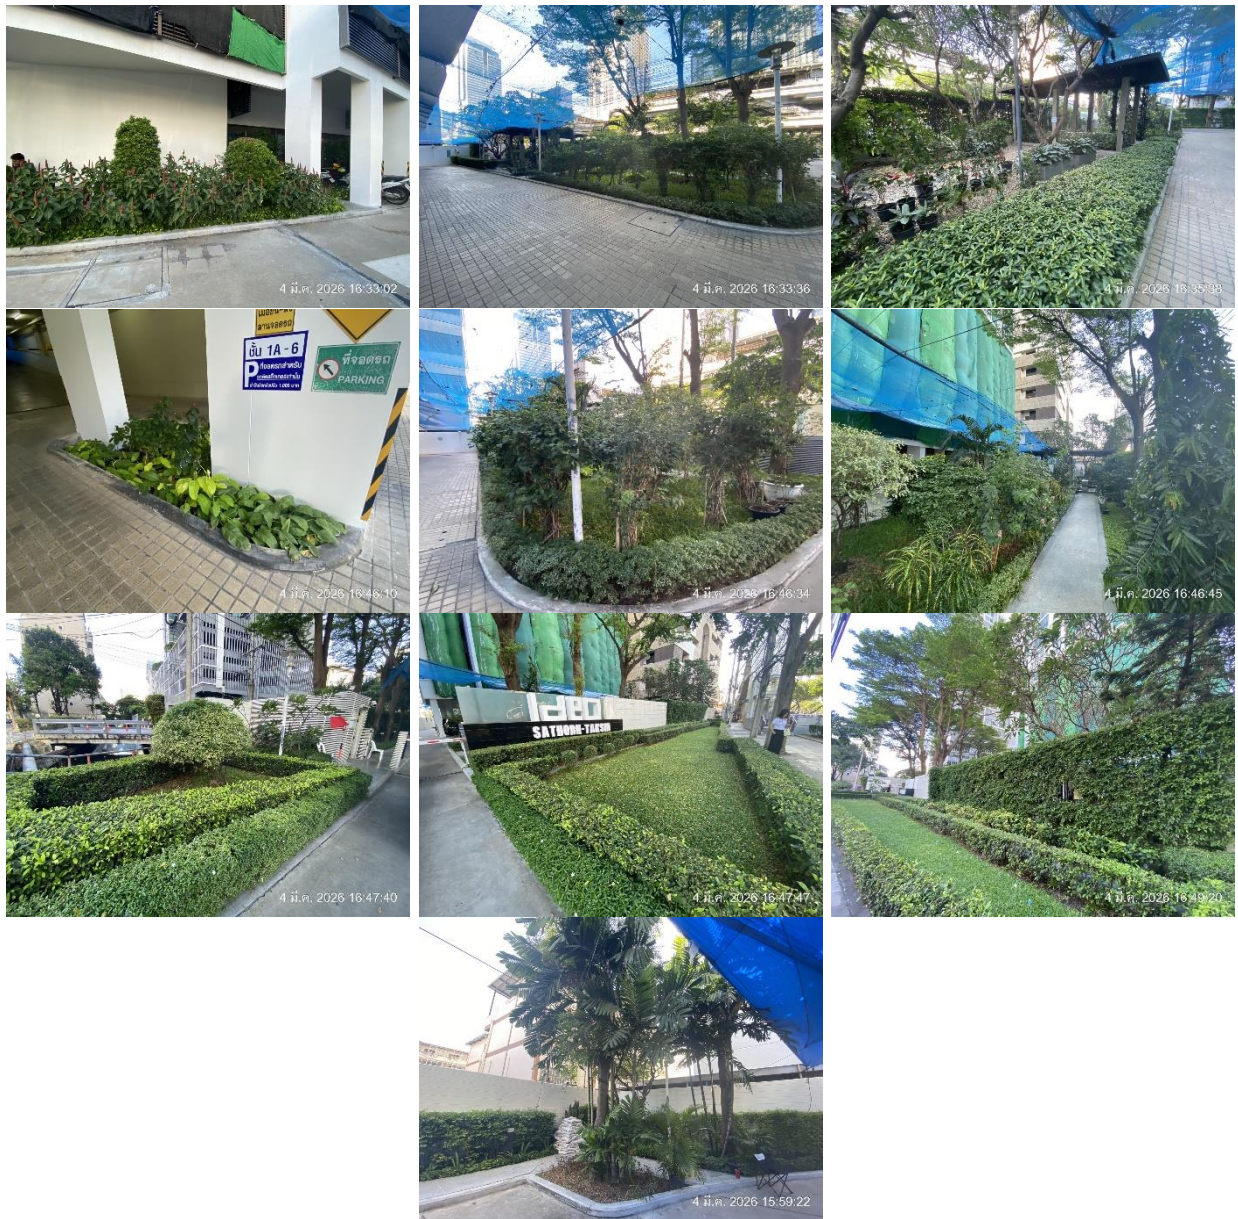
พื้นที่สีเขียว ชั้น 1

รูปที่ ฃ7.1 พื้นที่สีเขียวภายในโครงการ

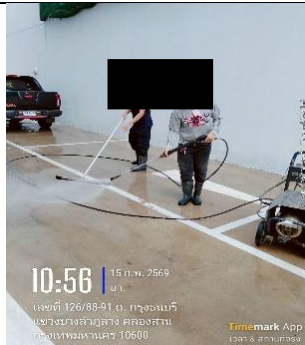
รูปที่ ฃ7.2 พนักงานคอยทำความสะอาด ดูแลถนนในโครงการ

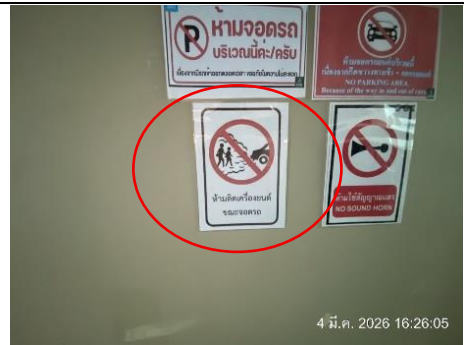
รูปที่ ฃ7.3 ป้ายห้ามมิให้ติดเครื่องยนต์ ขณะจอดรถ

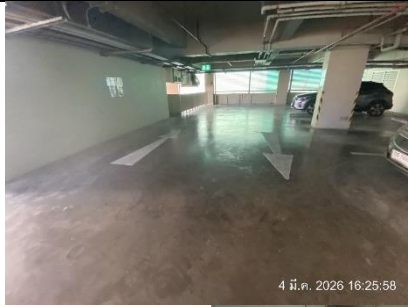
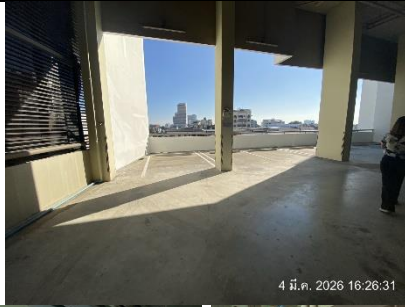
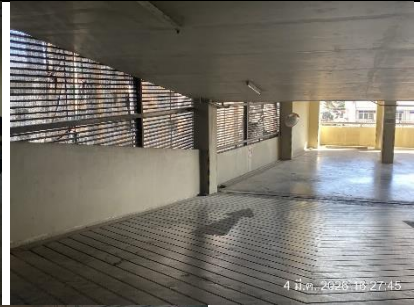
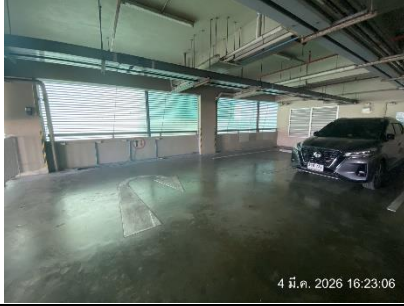
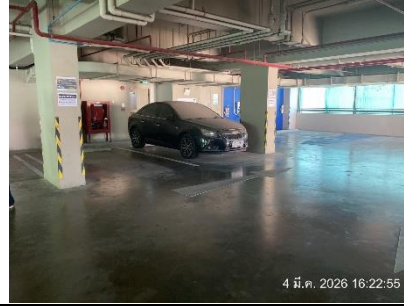
รูปที่ ๗7.4 ช่องระบายอากาศ บริเวณชั้นจอดรถ

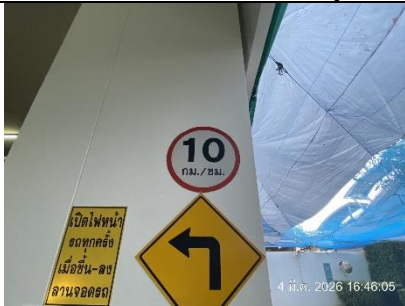
รูปที่ ๗7.5 ป้ายจำกัดความเร็ว

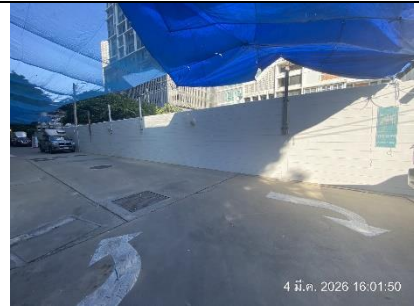
รูปที่ ๗7.6 ระบบบำบัดน้ำเสียของโครงการ

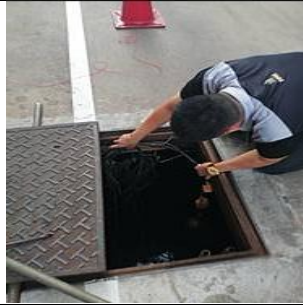
รูปที่ ๗7.7 ช่างประจำโครงการ ดูแลระบบบำบัดน้ำเสีย

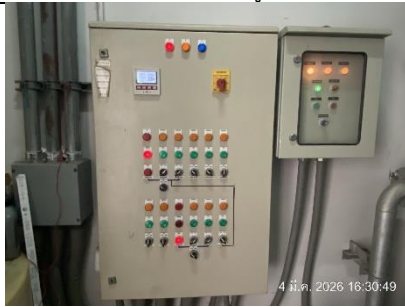
รูปที่ ๗7.8 มิเตอร์ไฟฟ้าของระบบบำบัดน้ำเสีย

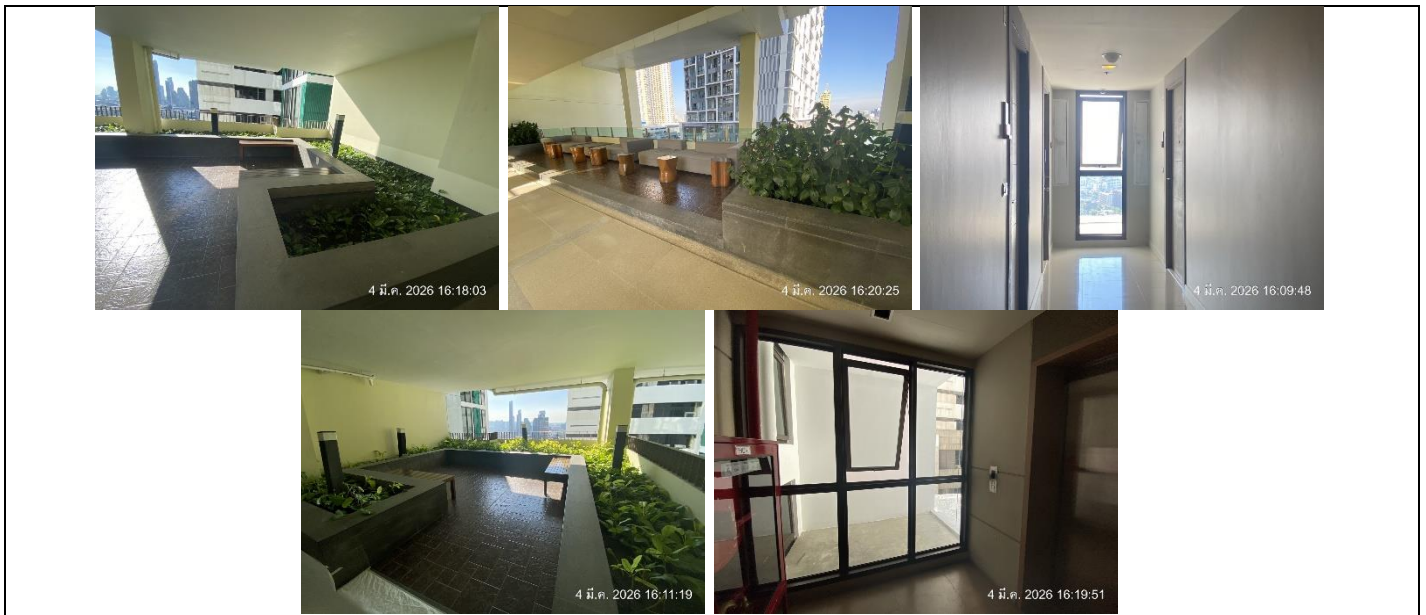
รูปที่ ๗7.9 ช่องระบายอากาศของโครงการ

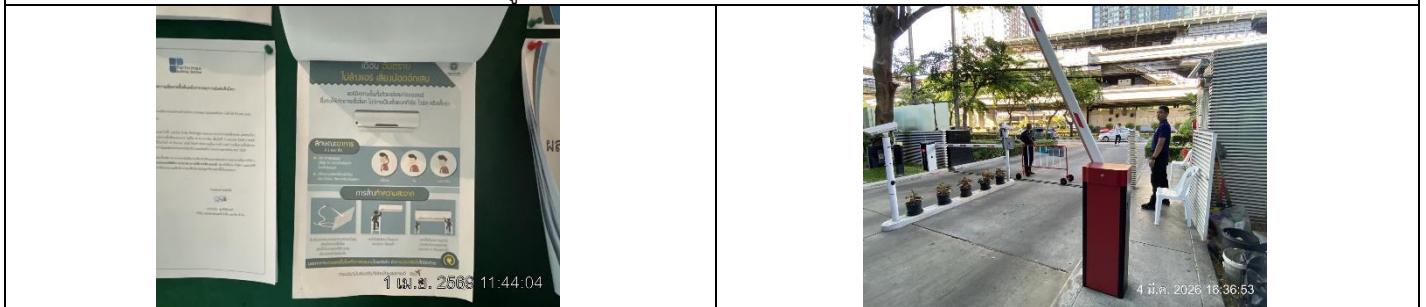
รูปที่ ๗7.10 ป้ายประชาสัมพันธ์ให้ผู้พักอาศัยมีการทำความสะอาด  
เครื่องปรับอากาศเป็นประจำ

รูปที่ ๗7.11 เจ้าหน้าที่รักษาความปลอดภัย

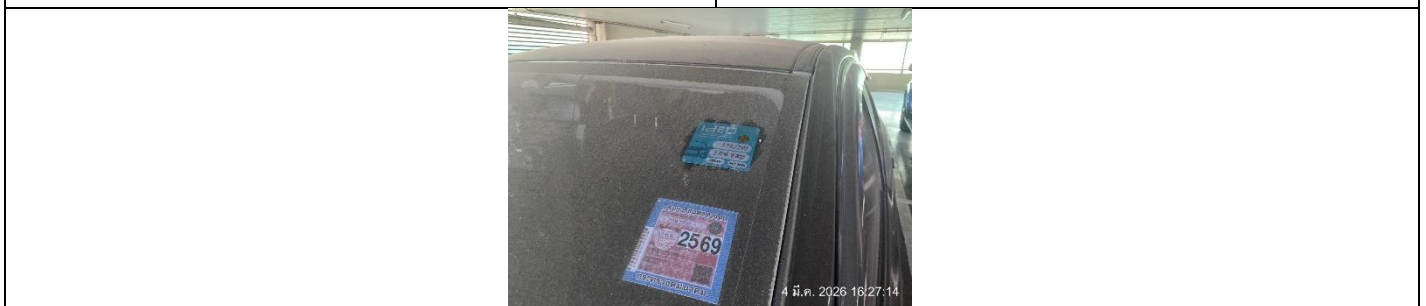
รูปที่ ๗7.12 สติกเกอร์เข้า-ออกโครงการ ติดบริเวณกระจกด้านหน้ารถของผู้ที่พักอาศัยอยู่ในโครงการ

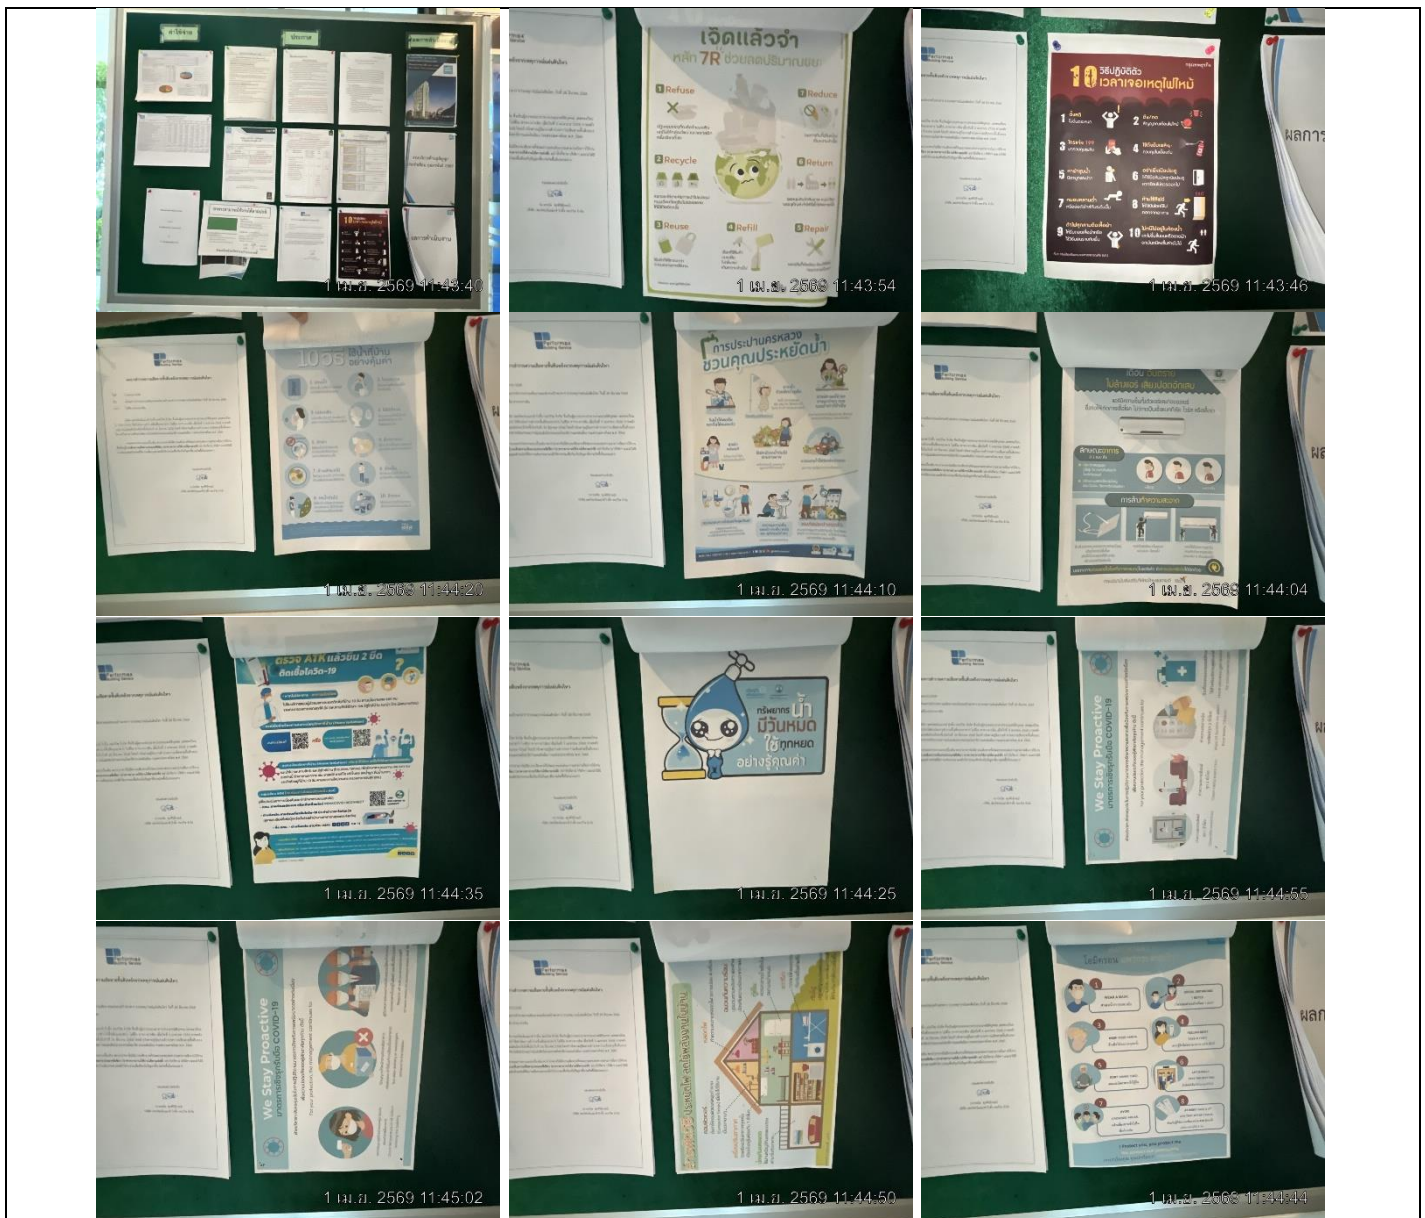
รูปที่ ฃ7.14 ป้ายบอร์ดประชาสัมพันธ์เรื่องต่ง ๆ ของโครงการ

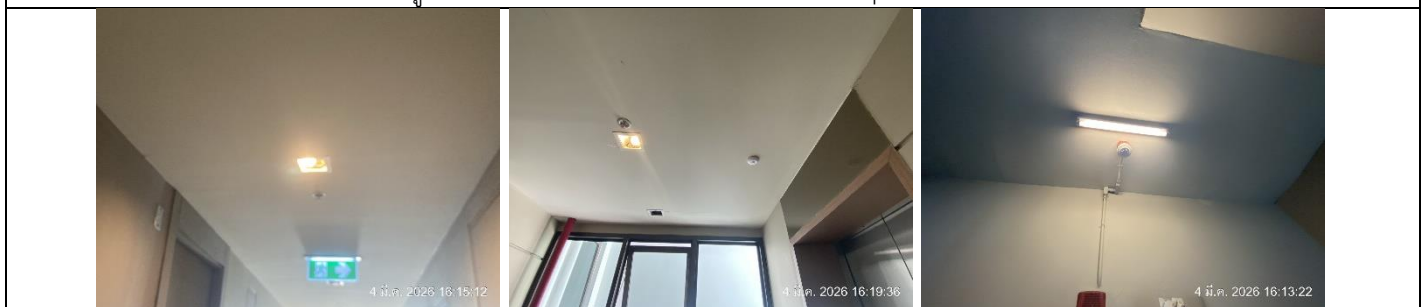
รูปที่ ฃ7.15 ไฟฟ้าให้แสงสว่างของโครงการ

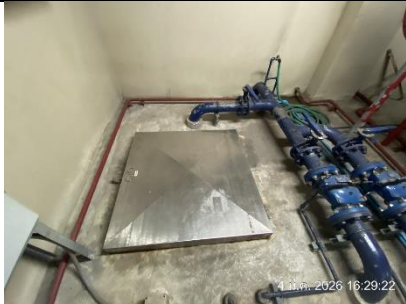
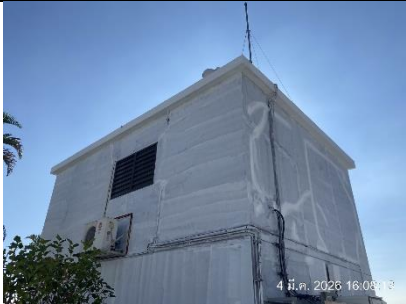
| <p>รูปที่ ๗7.16 ถังเก็บน้ำใต้ดิน</p> | <p>รูปที่ ๗7.17 บริเวณถังเก็บน้ำบนดาดฟ้า</p> |

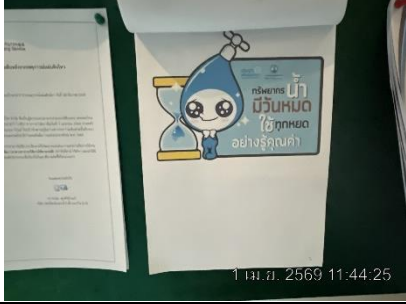
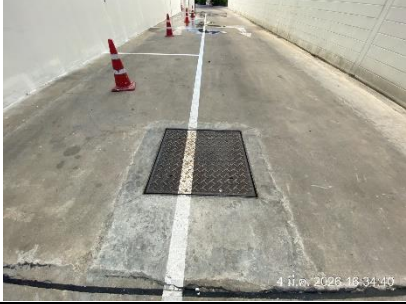
| <p>รูปที่ ๗7.18 ป้ายรณรงค์ให้มีการใช้น้ำอย่างประหยัด</p> | <p>รูปที่ ๗7.19 บ่อท่วงน้ำ</p> |

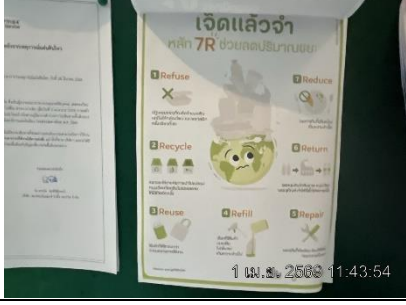
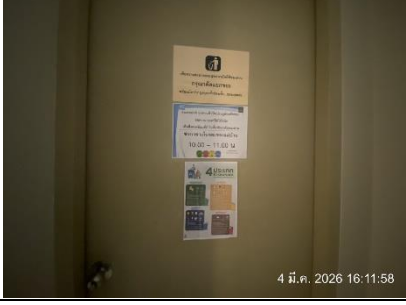
| <p>รูปที่ ๗7.20 ป้ายรณรงค์วิธีการลดตามหลัก 7R ช่วยลดปริมาณขยะ</p> | <p>รูปที่ ๗7.21 ป้ายรณรงค์คัดแยกขยะ บริเวณห้องพัสดุ</p> |

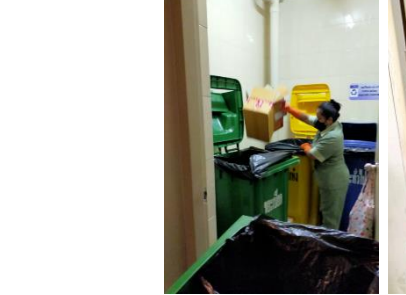
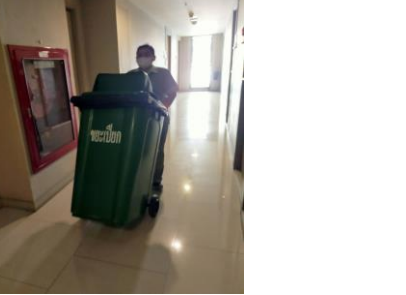
| <p>รูปที่ ๗7.22 พนักงานจัดเก็บขยะมูลฝอยจากถังรวบรวมที่จัดไว้ในแต่ละชั้น</p> | <p>รูปที่ ๗7.22 พนักงานจัดเก็บขยะมูลฝอยจากถังรวบรวมที่จัดไว้ในแต่ละชั้น</p> |

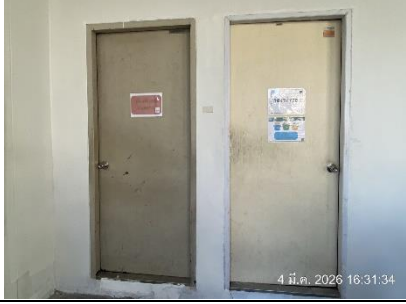
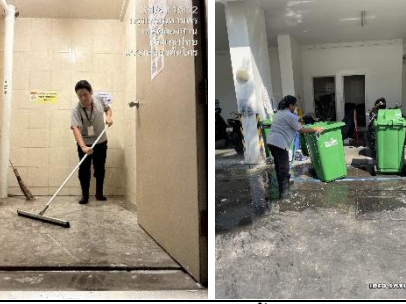
| <p>รูปที่ ๗7.23 ห้องพัสดุรวม</p> | <p>รูปที่ ๗7.24 พนักงานทำความสะอาดพื้นที่บริเวณห้องพัสดุรวม</p> |

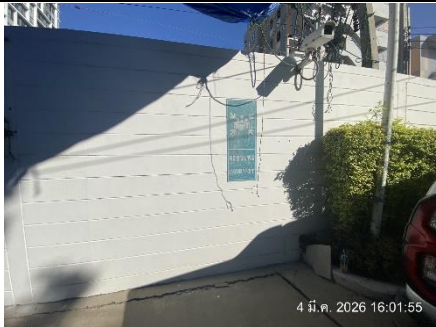
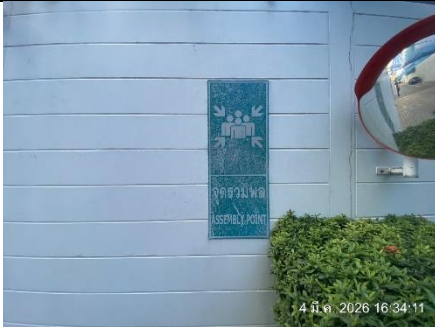
| <p>รูปที่ ผ7.25 จุดรวมพล บริเวณพื้นที่สีเขียว (สนามหญ้า) ด้านหน้าโครงการ</p> | <p>รูปที่ ผ7.26 จุดรวมพล บริเวณด้านหลังอาคารของโครงการ</p> |

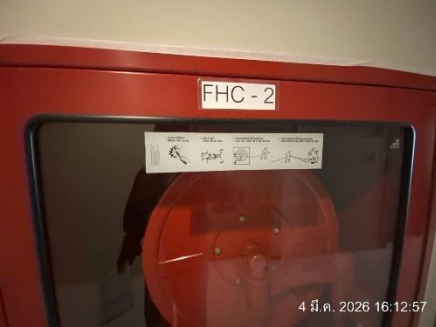
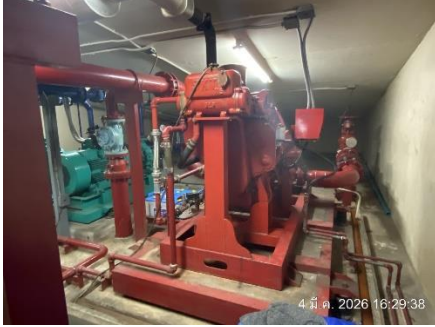
| <p>รูปที่ ผ7.27 ป้ายแนะนำวิธีการใช้อุปกรณ์ในการป้องกันอัคคีภัย</p> | <p>รูปที่ ผ7.28 เครื่องสูบน้ำดับเพลิง</p> |

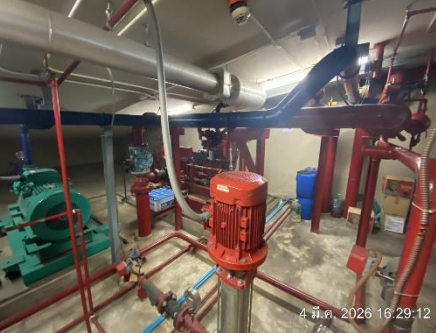
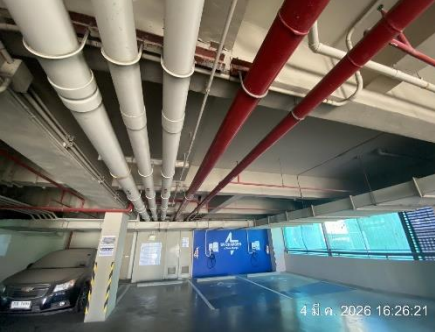
| <p>รูปที่ ผ7.29 เครื่องสูบน้ำรักษาแรงดัน (Jockey pump)</p> | <p>รูปที่ ผ7.30 ท่อเย็น</p> |

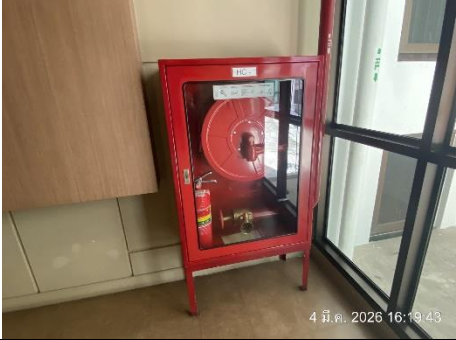
| <p>รูปที่ ผ7.31 ตู้เก็บสายฉีดน้ำดับเพลิง (Fire hose cabinet)</p> | |

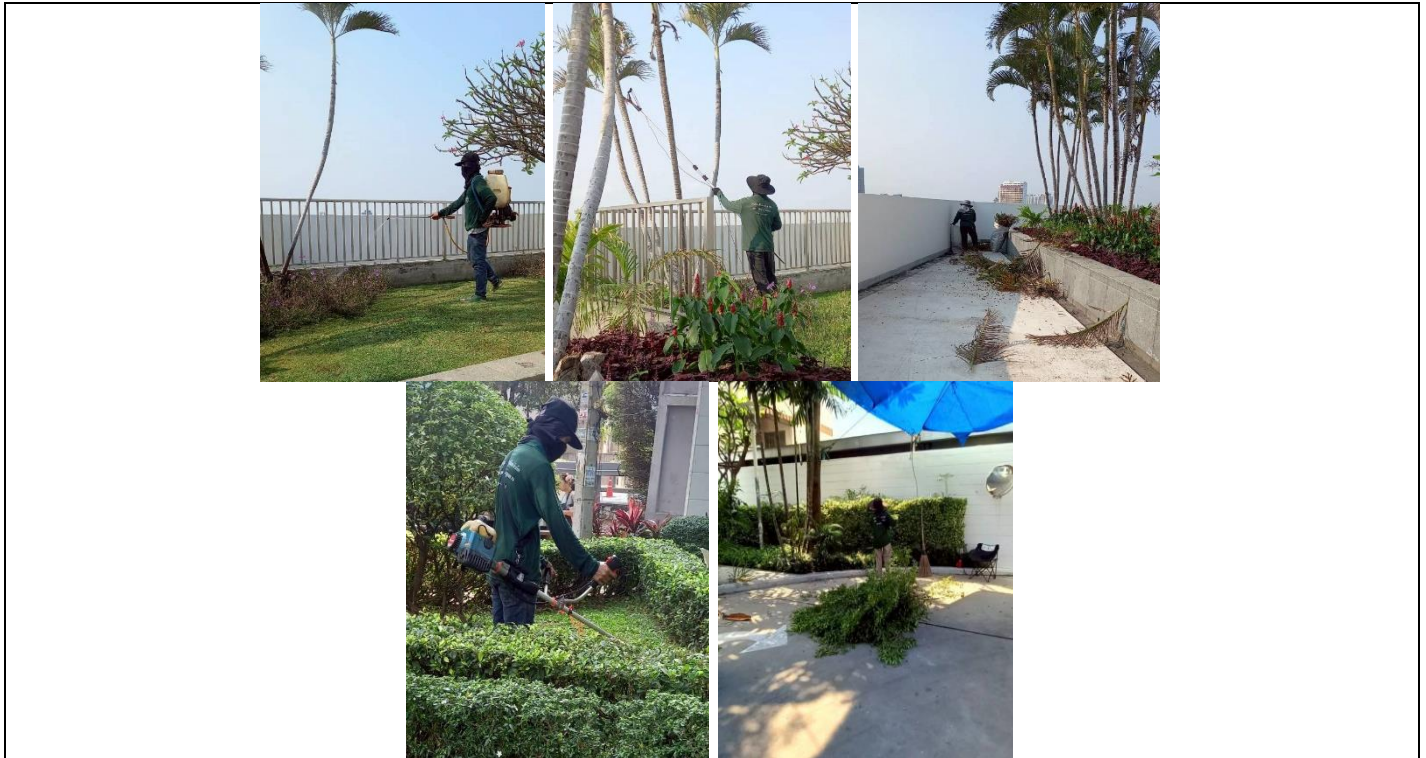
รูปที่ ผ7.32 เจ้าหน้าที่คอยดูแลรักษาพื้นที่สีเขียว

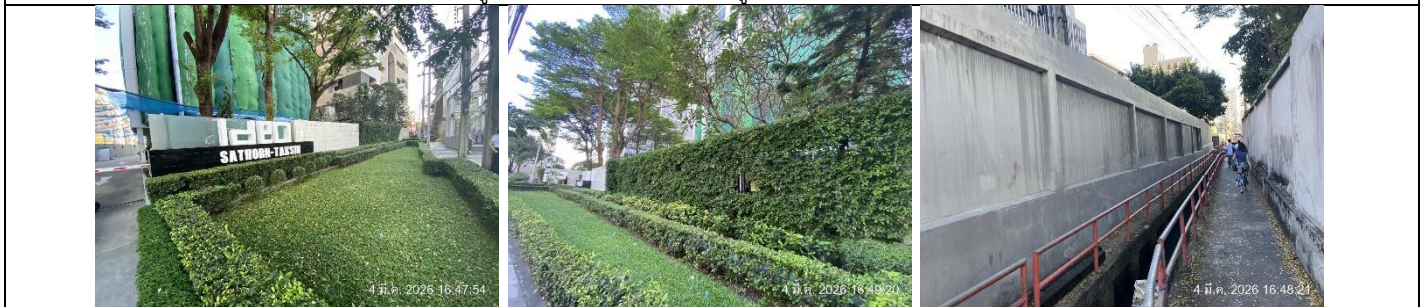
รูปที่ ผ7.33 รั้วด้านที่ติดกับทางเดินเท้าสาธารณะ ทางเดินเท้าสาธารณะริมลำราง
